**DIAGNÓSTICO DE FALLA DE LA ESTRUCTURA DE PAVIMENTO FLEXIBLE DE LA
VÍA DE ACCESO PRINCIPAL AL BARRIO PLANADAS
(MOSQUERA-CUNDINAMARCA)**

**UNIVERSIDAD LA GRAN COLOMBIA
FACULTAD DE INGENIERÍA CIVIL
BOGOTÁ
2014**

Trabajo de grado presentado para optar al título en Ingeniería Civil

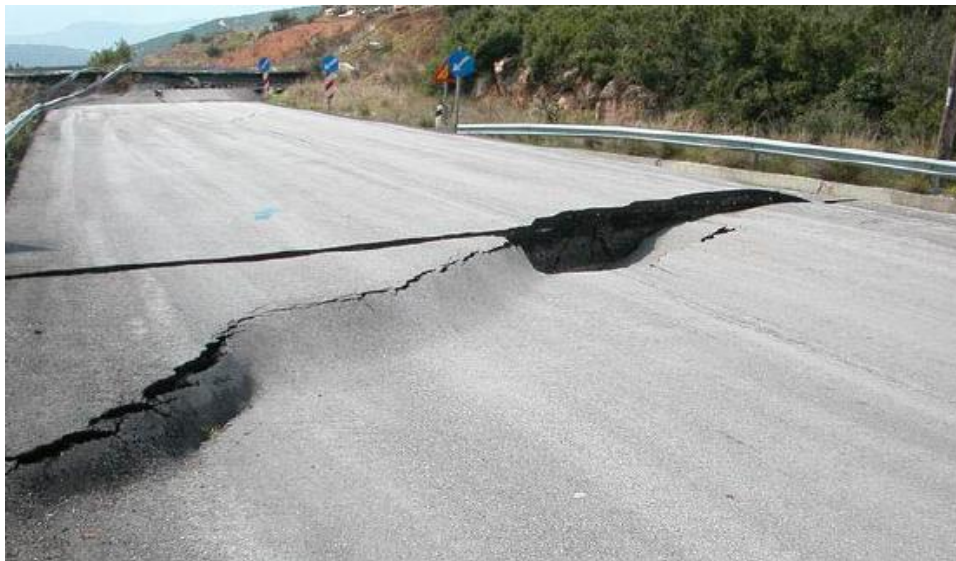
Figura 2. Falla de un terraplén bajo un pavimento.

de terraplenes construidos sobre suelos de muy limitada capacidad portante o de exageradas características expansivas y contráctiles; las deformaciones y fisuramientos generados por inestabilidades locales y regionales, etc. (Ver Figura 2).

Estos defectos, frecuentes en algunas carreteras nacionales y de efecto relevante en su comportamiento, deben ser analizados y resueltos con un enfoque geotécnico mucho más amplio, el cual supera el alcance de esta guía.

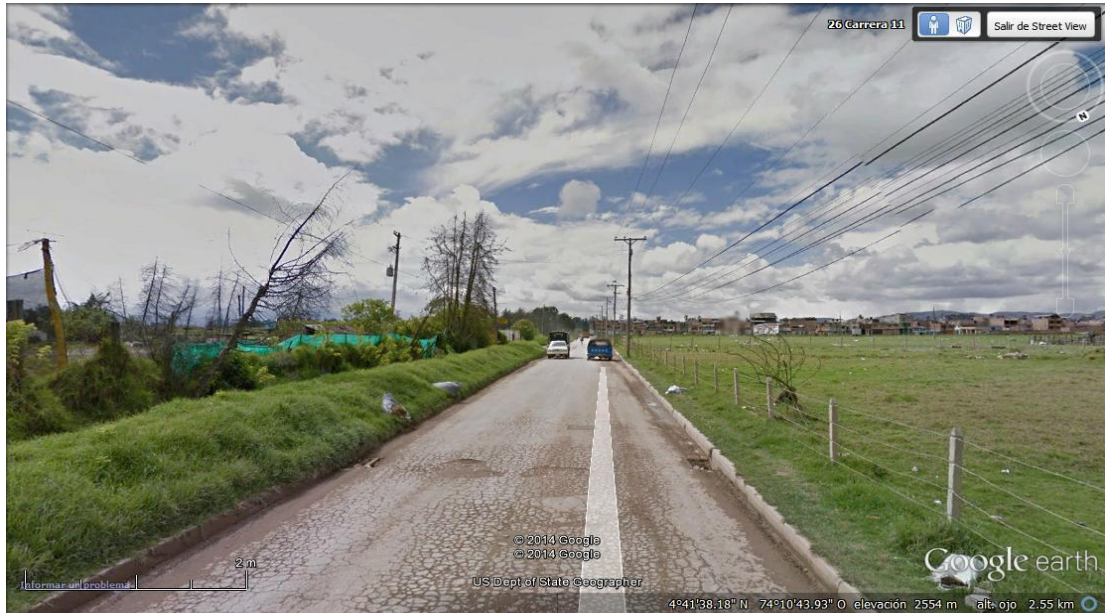
Figura 6. Vía de acceso principal al barrio Planadas, Carrera 11. En esta foto se detalla el tramo de vía que permite el acceso al barrio planadas desde la ciudad de Bogotá, en sentido Norte-Sur.

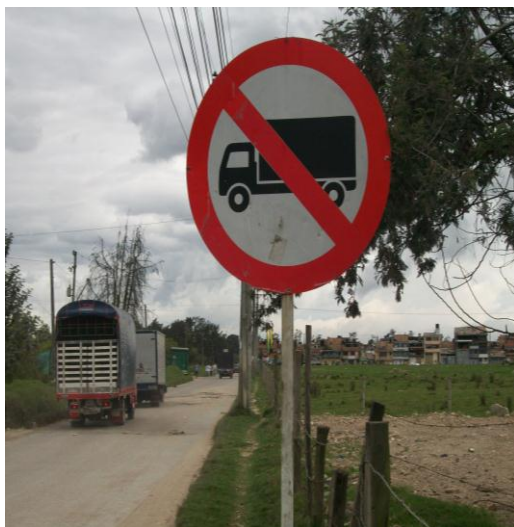
Figura 9. Señal. Prohibido el tránsito de camiones.

En cuanto a la localización de señales, sumideros y demás elementos, la vía tiene algunas señales de tránsito tales como: Una señal de restricción de 5Ton y otra señal de prohibido el tránsito de camiones, las cuales no son respetadas por los usuarios de la vía tal como lo demuestra el registro fotográfico. (Ver Figura 9 y 10).

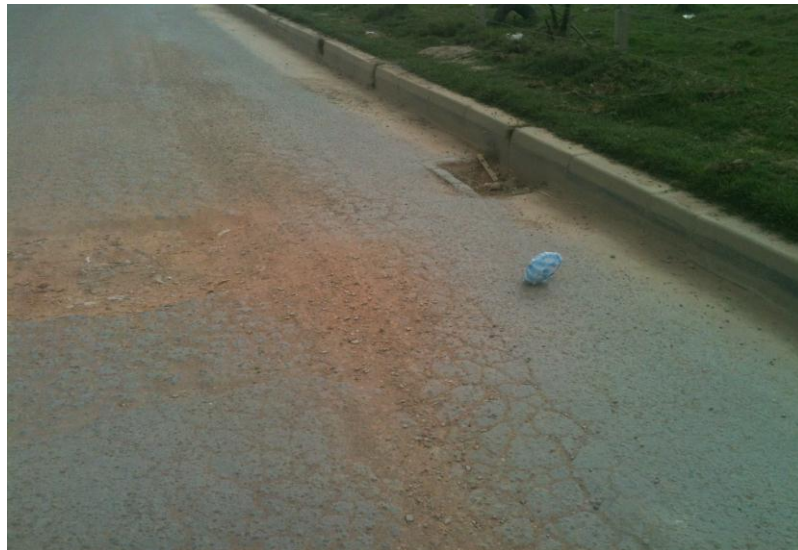
Figura 11. Identificación de Andenes y sumideros.

Adicionalmente la vía presenta en toda su longitud, 5 sumideros que se encuentran localizados al borde del andén, separados aproximadamente 25m uno del otro. (Ver Figura 11).

La vía no posee andenes pavimentados, solamente un espacio de zona verde de aproximadamente 1,50m que está localizado a un solo lado de la vía delimitado por un borde de concreto.

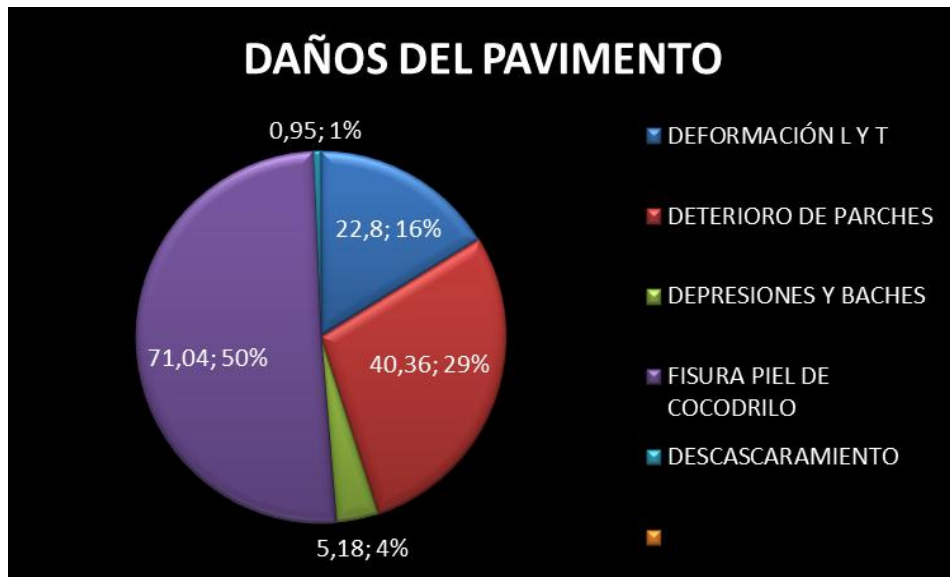
Gráfico 2. Porcentajes de Daños en la Vía.

Como resumen de la información obtenida anteriormente, se presenta el siguiente gráfico, que muestra los porcentajes obtenidos en cada uno de los deterioros encontrados en la vía. (Ver gráfico 2).
