Departamento: Antioquia	Uso Actual:	Aspectos Generales	F.1
	Municipio: Concepción	Uso Original: Residencial		
	Dedicatoria: Resolución 1617-1999	Dirección: MZ 06 19-43	Fecha de Estudio: 26-04/2018	
	Barrio: Manzana 06		Elaborado por: Estefanía Chavarro Munevar	
Características del Inmueble		Fachada:		
Lote : <input type="checkbox"/> Edificación : <input checked="" type="checkbox"/>

Elaborado por: ESTEFANIA CHAVARRO MUNEVAR		Aspectos Estructurales	F.3
	Fecha de Estudio: 01-05/2018			
Estado de Gravedad	Lesión:

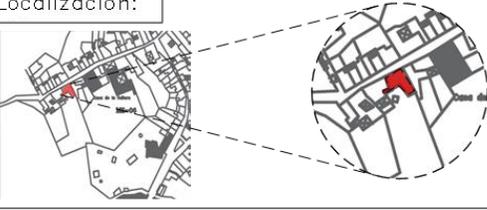
Propietario: Francisco Ríos Jesús Antonio				
Observaciones:		Localización:		
<p>El inmueble conserva su altura original, la cubierta presenta pandeo, y se mantienen sus elementos ornamentales como las fachadas y su puerta principal</p>

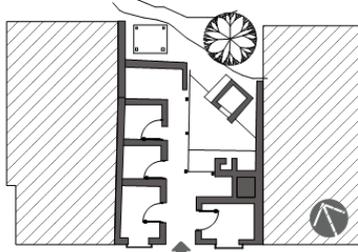
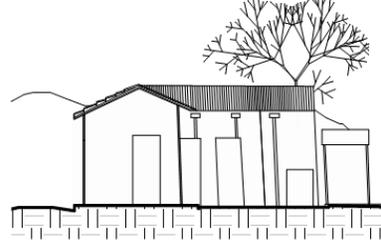
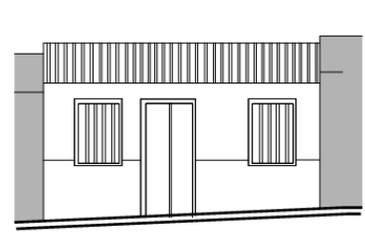
Planta	Corte	Fachada

Observaciones	<p>parte posterior del volumen la adición de un nuevo espacio con un material que no es consecuente con las técnicas de construcción con las cuales se origino la vivienda, además hay una leve ocupación del patio que al replicarse que puede</p>

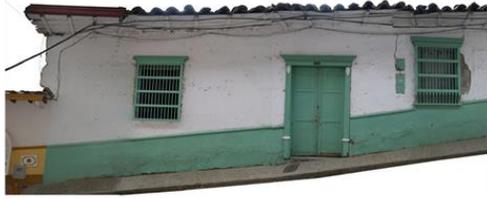
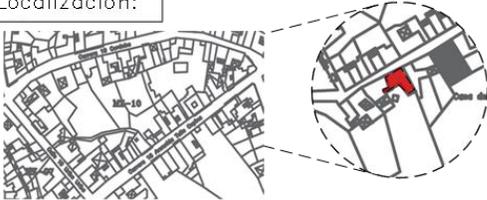
Sector Urbano : <input checked="" type="checkbox"/> Obra Civil : <input checked="" type="checkbox"/>				
Espacio Publico :				
Clasificación Tipologica				
Grupo	Subgrupo	Categoria		
Arquitectonico	Habitacional	vivienda urbana		
Ubicación Catastral				
Manzana:	10	Sector:	Urbano	
Predio:		Barrio:	No aplica	
Estado de Conservación: B <input type="checkbox"/> R <input checked="" type="checkbox"/> M <input type="checkbox"/>		En la fachada se puede observar la pérdida del material de recubrimiento, por afectaciones indirectas que pueden ocasionar la aparición de agentes bióticos

Observaciones:				
El inmuebles conserva su altura inicial respondiendo al perfil arquitectónico de su manzana.

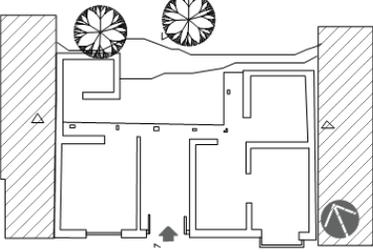
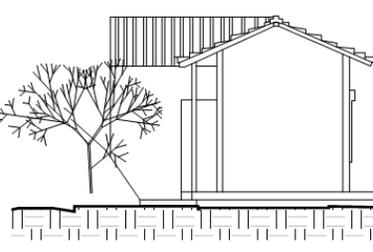
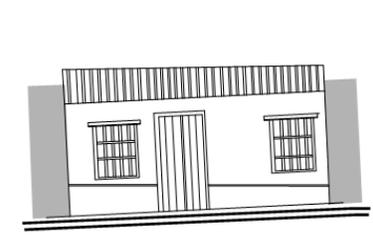
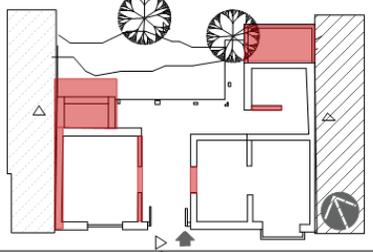
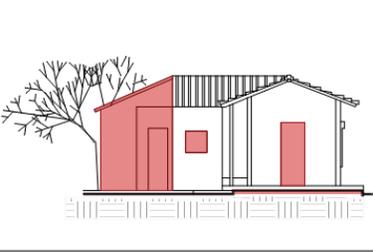
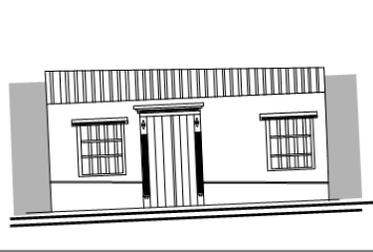
Planta 2018	Corte	Fachada

Observaciones El deterioro que ha tenido el inmuebles pueden llevar a la inestabilidad en los elementos verticales.
