DIAGNÓSTICO DE LESIONES Y DETALLES PARA GUADUA CON BASE AL
CUMPLIMIENTO DE LA NSR-10.

“ESTUDIO DE CASO UBICADO EN CACHIPAY (CUNDINAMARCA)”.

UNIVERSIDAD
La Gran Colombia

2017

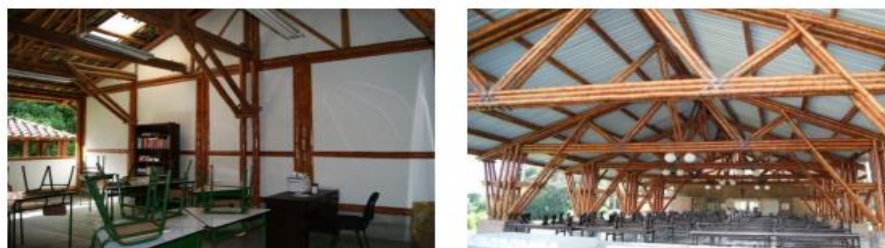
Figura 6.3 Salón de clases y comedor Liceo Pino Verde.

TRABAJO SOCIAL	Materiales y mano de obra de la zona.
PATOLOGÍA	Se presentan cambios de guaduas por fallas longitudinales; se presenta guaduas con cambios de color, debido a la constante exposición al sol y al agua. Hay módulos en los que la guadua no está aislada del suelo, sino simplemente apoyada, o aislada 10 cm del suelo y se hace evidente la presencia de humedad en el material. No todos los extremos de las guaduas presentan grouting.
OBSERVACIONES	En las etapas nuevas, se puede percibir que a la guadua se le restó importancia dentro de las estructuras, siendo reemplazadas por otros materiales más convencionales.

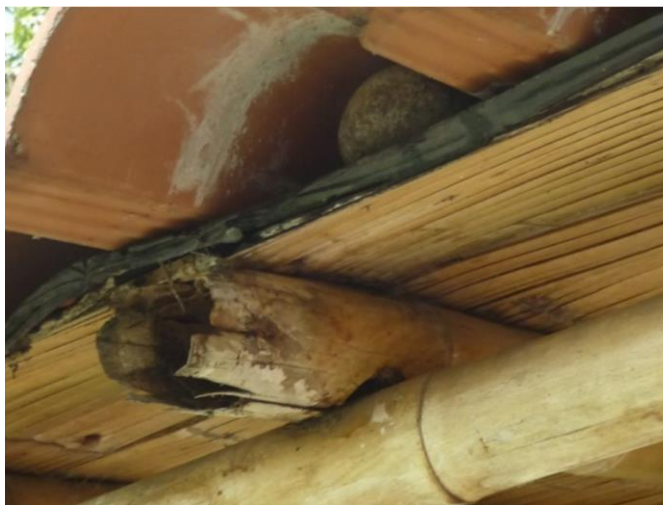
Ilustración 13. Aplastamiento por compresión luego de perder sección por pudrición.
Fuente: Walter Barreto 2017.

En la ilustración 13, se observa a una guadua que sufre de hongos de pudrición, estos se descompusieron el material hasta hacerlo perder sección, por consiguiente, el material falló por no resistir las cargas, lo cual produjo un aplastamiento por compresión.

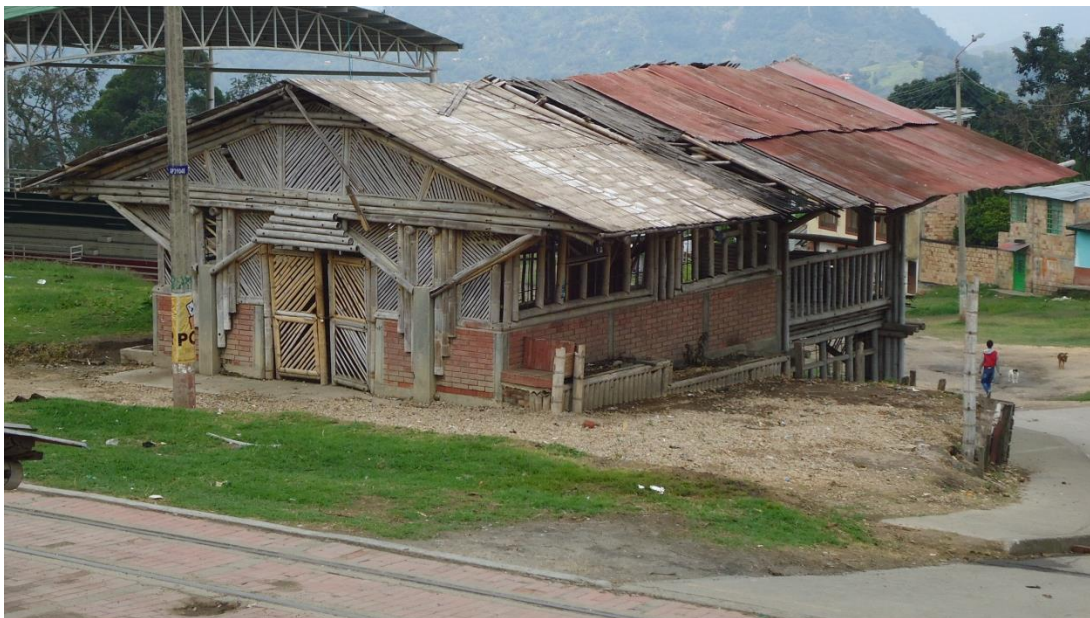
Ilustración 46. Foto general de la vivienda.
Fuente: Imagen propia.

En la ilustración 46 se puede observar que la topografía de esta zona es irregular, también se puede observar el estado de abandono que sufre la estructura, parte de la cubierta se ha caído, se observa tejas de zinc solamente en una parte y en la otra solamente la esterilla, y por último se evidencia que una pequeña parte de la cubierta esta quemada

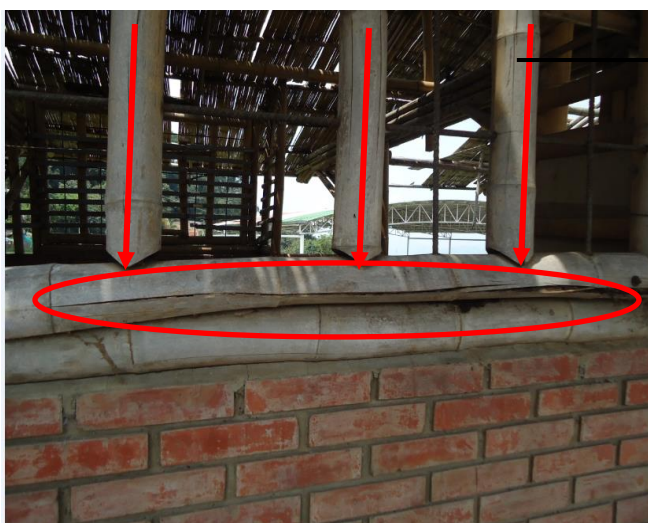
Ilustración 48. Aplastamiento ventana.
Fuente Fotografía propia.

La estructura presenta esta lesión, ya que, al momento de realizar la construcción de la edificación, no se contempló en el diseño el detalle o las especificaciones técnicas para elaborar de manera correcta el elemento lesionado. Se determinó que esta lesión apareció ya que los elementos no estaban destinados a cumplir esfuerzos ante cargas puntuales, y también porque los canutos o entrenudos no estaban rellenos de mortero según lo estipulado en la NSR-10 Titulo G.12.11.3.5; de igual manera cabe aclarar que esta construcción se realizó en el 2004 como se dijo anteriormente, por lo tanto, no se contemplaban la mayoría de los lineamientos que existen actualmente en la NSR-10. Las falencias mencionadas originaron la aparición de lesiones secundarias como fisuras y grietas.

Cargas transversales aplicadas a la ventana, lo cual ocasionó el aplastamiento de uno de los elementos que la componen.

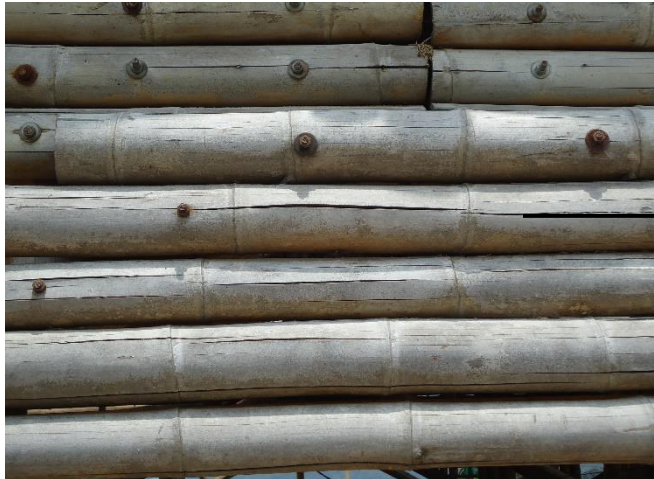
Ilustración 53. Fotodegradación y fisuras.
Fuente: Fotografía propia.

Esta lesión apareció en la edificación debido a; primero los aleros de la cubierta no son lo suficientemente largos para proteger la guadua de la incidencia de los rayos solares o la radiación solar y segundo, cuando se contempló el diseño de la estructura no se tuvo en cuenta la ubicación respecto a los puntos cardinales y al sol, pues se sabe que el sol sale por el Este y se oculta por el Oeste; por tal razón se puede evidenciar que las dos fachadas que sufren de este tipo de lesión están ubicadas en relación con estos dos puntos cardinales. Esta lesión, también incidió en la aparición de una lesión secundaria como fisuras, ya que la fotodegradación causa que haya una humedad o temperatura diferente entre el interior del elemento y el exterior, por este motivo aparecen las fisuras.

Incidencia de rayos UV e
infrarrojos, lo cual
ocasiono la
fotodegradación en los
elementos, causando
también fisuras.

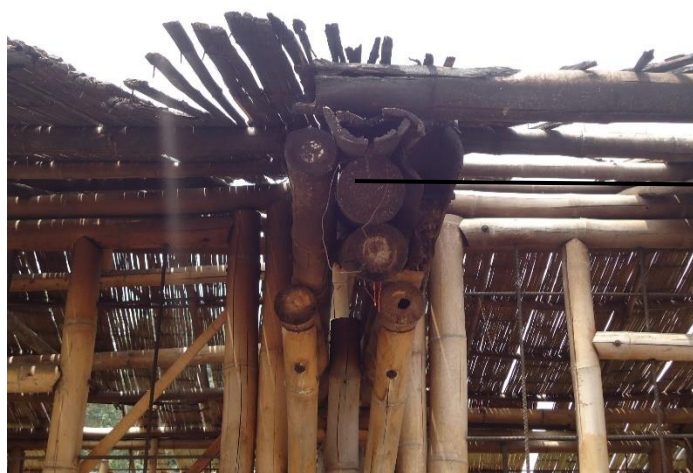
Ilustración 55. Incendio en cercha y correas.
Fuente: Fotografía propia.

En cierta parte de la segunda planta, se evidenció que hubo presencia de fuego a nivel de las cerchas y correas. La edificación sufrió este incendio, ya que hubo un tiempo en el que la estructura se utilizó como un asadero de carnes y no se implementaron las medidas de protección necesarias para evitar que la estructura se afectara por el uso, esto generó el incendio, haciendo que parte de la guadua perdiera su sección y sufriera de aplastamientos.

Incendio ocasionado por indebido uso de la estructura, ocasionando pérdida de sección y aplastamientos.

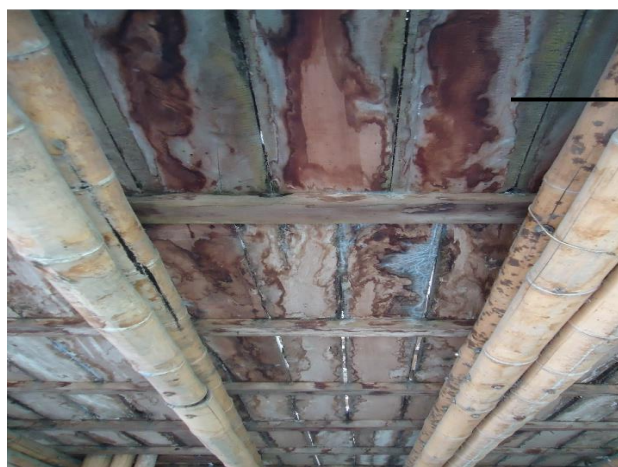
Ilustración 56. Hongos de pudrición y moho.
Fuente: Fotografía propia.

La humedad incide en la aparición de este tipo de hongos al hacer que el material tenga una humedad óptima para la supervivencia y proliferación de estos, los hongos que se han podido evidenciar son los de pudrición blanca los cuales se encuentran en el entramado en madera.

Proliferación de hongos debido a la humedad excesiva, la mayoría de estos son de pudrición blanca y moho.

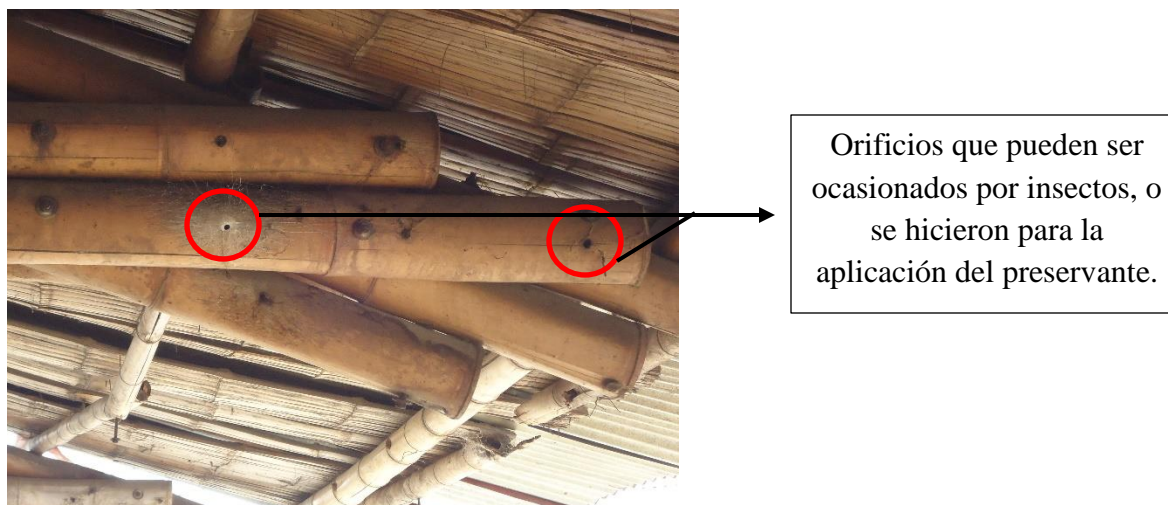
Ilustración 57. Perforaciones por insectos o preservante.
Fuente: Fotografía propia.

Aunque no se ha podido establecer la presencia de insectos en la guadua, ya que los orificios que esta tiene, puede que hayan sido elaborados para la aplicación de algún preservante. Sin embargo, no se descarta la posibilidad de que existan insectos en el material, ya que si la guadua sufre de hongos este es un atractivo para que el insecto recurra a alimentarse de ella. Los insectos contemplados que pueden aparecer en la guadua son los coleópteros y las termitas.

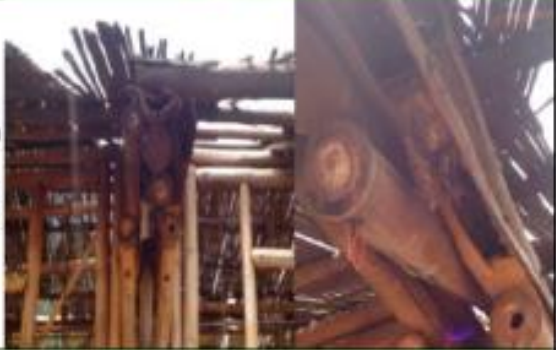
FICHA DE DIAGNÓSTICO Y ANALISIS DE LAS PATOLOGIAS			UNIVERSIDAD La Gran Colombia	
Desarrollado por: Diego Fernando Pechené Pachón y Jorge Andrés Zapata Saavedra				
Facultad: Arquitectura			Programa: Tecnología en construcciones arquitectónicas	
Clasificación		Descripción de la lesión		Imagen de la lesión
Las lesiones se clasificarán en: Leve(L), Moderada(M), Grave (G)		Se evidencia el aplastamiento sufrido en la guadua por pérdida de sección a causa del incendio, también se evidencia grietas y fisuras graves, no se evidencio muestras de mortero de relleno en los entre-nudos.

Tipos de lesión				
Física	Química			
Fotodegradación	Hongos de pudrición			
Humedad	insectos			
fuego	moho			
Mecánica	Biológica			
Aplastamiento	Coleópteros			
Deflexión	Termitas			
Grietas				
Fisuras				
Causas		Diagnóstico		
Directas	Indirectas	Aplastamiento por falta de mortero en los canutos y pérdida de sección debido al incendio. Grietas y fisuras debido al aplastamiento y al incendio.

Se determinó que la causa fue por agentes externos a los constructivos.	Se determinó que las causas fueron por un mal proceso constructivo y por falta de mantenimiento.			
Observaciones		Prevención		No de ficha
El aplastamiento que se observa es debido a la pérdida de sección y a los esfuerzos sometidos, y no presenta ningún tipo de mortero en los entrenudos para evitar la lesión.		El elemento debe ser reemplazado debido a la gravedad de la lesión, y la pieza que se va a poner, debe ser rellenada por mortero como indica la NSR-10 Título G. 12.11.3.5.		02
UBICACIÓN DE LA LESION EN PLANTA Y ALZADO

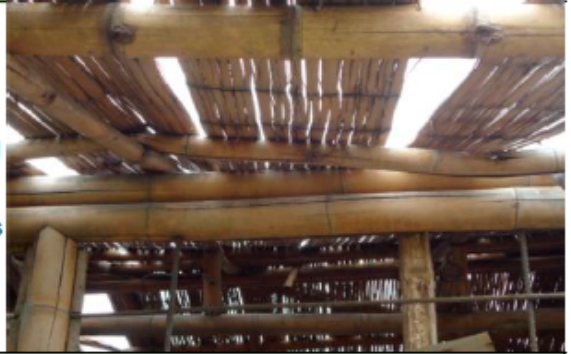
UNIVERSIDAD La Gran Colombia	
Desarrollado por: Diego Fernando Pechené Pachón y Jorge Andrés Zapata Saavedra					
Facultad: Arquitectura			Programa: Tecnología en construcciones arquitectónicas		
Clasificación		Descripción de la lesión		Imagen de la lesión	
Las lesiones se clasificarán en: Leve (L), Moderada (M), Grave (G)		<p>Se evidencia el aplastamiento y la deflexión sufrida en las correas de la cubierta por el peso de la misma; también presenta humedad ya que el agua se filtra por falta de protección de la cubierta, no se evidencian muestras de mortero de relleno en los entre-nudos donde atraviesan los pernos.</p>

Tipos de lesión					
física	Química				
Fotodegradación	Hongos de pudrición				
Humedad	insectos				
fuego	moho				
Mecánica	Biológica				
Aplastamiento	G Coleópteros				
Deflexión	G Termitas				
Grietas					
Fisuras					
Causas		Diagnóstico

Directas	Indirectas	<p>Aplastamiento y deflexión por falta de mortero en los canutos, y en especial donde hay mayores esfuerzos de compresión. Humedad por falta de protección de la cubierta.</p>			
	Se determinó que fue por falta de especificaciones técnicas, mal proceso constructivo y por falta de mantenimiento.				
Observaciones			Prevención		No de ficha
El aplastamiento y deflexión que se observa es debido a las cargas que están sometidas las correas de la cubierta, y no presenta ningún tipo de mortero para evitar la lesión.			El elemento debe ser reemplazado debido a la gravedad de la lesión, y la pieza que se va a poner, debe cumplir con lo estipulado en la NSR-10 Título G.12.11.3.5.		03
UBICACIÓN DE LA LESION EN PLANTA O ALZADO

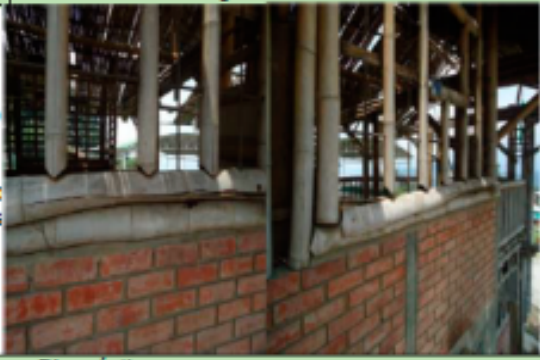
Desarrollado por: Diego Fernando Pechené Pachón y Jorge Andrés Zapata Saavedra					
Facultad: Arquitectura			Programa: Tecnología en construcciones arquitectónicas		
Clasificación		Descripción de la lesión		Imagen de la lesión	
Las lesiones se clasificarán en: Leve(L), Moderada(M), Grave (G)		Se evidencia el aplastamiento sufrido en una ventana en guadua, seguramente por estar sometida a cargas transversales. No se evidencian muestras de mortero de relleno en los entre-nudos.

Tipos de lesión					
Física	Química				
Fotodegradación L	Hongos de pudrición				
Humedad	insectos				
fuego	moho				
Mecánica	Biológica				
Aplastamiento G	Coleópteros				
Deflexión	Termitas				
Grietas					
Figuras					
Causas		Diagnóstico			
Directas	Indirectas	Aplastamiento por falta de mortero en los canutos, y en especial donde hay mayores esfuerzos de compresión. Fotodegradación leve por falta de protección de los aleros al elemento.

La causa se determinó por falta de especificaciones técnicas, un mal proceso constructivo y por falta de mantenimiento.				
Observaciones		Prevención		No de ficha	
El aplastamiento que se observa es debido a las cargas a las que se sometió el elemento, y no presenta ningún tipo de mortero para evitar la lesión.		El elemento debe ser reemplazado debido a la gravedad de la lesión, la pieza debe ser rellenada por mortero como indica la NSR-10 Título G.12.11.3.5.		04	
UBICACIÓN DE LA LESION EN PLANTA Y ALZADO

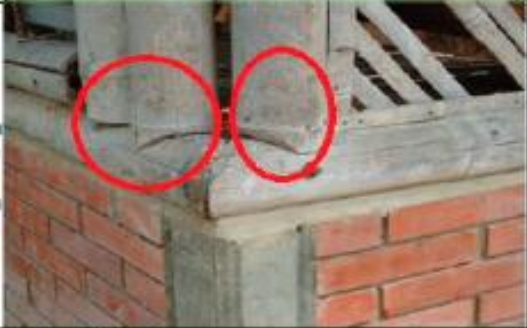
Clasificación		Descripción de la lesión	Imagen de la lesión
Las lesiones se clasificarán en: Leve(L), Moderada(M), Grave (G)		Se puede evidenciar el uso de puntillas como elemento conector para unir una guadua a la otra. También se puede evidenciar la fotodegradación en el elemento a causa de la radiación solar.

Tipos de lesión			
física	Química		
Fotodegradación	G Hongos de pudrición		
Humedad	insectos		
fuego	moho		
Mecánica	Biológica		
Aplastamiento	Coleópteros		
Deflexión	Termitas		
Grietas			
Fisuras	L		
Causas		Diagnóstico	
Directas	Indirectas	Se evidencian fisuras longitudinales paralelas a las fibras debido a las perforaciones realizadas con puntillas.	
	La causa se determinó por mal proceso constructivo y por falta de especificaciones técnicas en las uniones.		
Observaciones		Prevención	No de ficha
Las fisuras que se observan, son generadas por el uso de puntillas para unir la guadua vertical a la horizontal, en la imagen se evidencia que donde están las puntillas se generan fisuras.		La pieza puede ser protegida con algún protector contra rayos UV, pueden retirarse las puntillas y unir las piezas mediante pernos. Si se desea puede ser cambiada el elemento. Según la NSR-10 título G12.11.1.1, no se pueden usar clavos ni uniones clavadas.	05

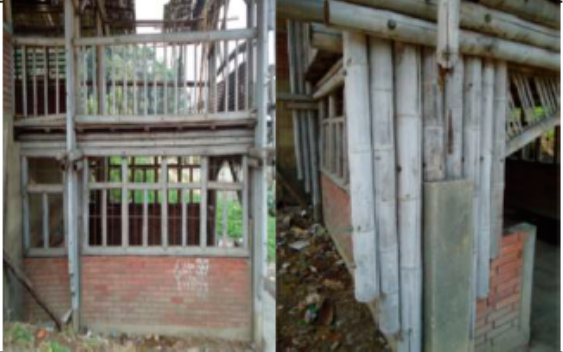
Clasificación		Descripción de la lesión		Imagen de la lesión	
Las lesiones se clasificarán en: Leve(L), Moderada(M), Grave (G)		Se evidencia la fotodegradación sufrida en los elementos en guadua por la exposición a la radiación solar sin ningún tipo de protección que ayude a contrarrestar la incidencia directa de los rayos del sol.

Tipos de lesión					
Física					
Fotodegradación	G				
Humedad					
fuego					
Química					
Hongos de pudrición					
insectos					
moho					
Mecánica					
Aplastamiento					
Deflexión					
Grietas	G				
Fisuras	G				
Biológica					
Coleópteros					
Termitas					
Causas		Diagnóstico			
Directas		Indirectas			
La causa se determinó por la incidencia de agentes atmosféricos.		La causa se debe a la falta de planeación para la ubicación, según puntos cardinales.			
		Fotodegradación grave por exposición directa de las piezas a la radiación solar, debido a esto se presentan fisuras y grietas que afectan notablemente la estructura.

Observaciones		Prevención		No de ficha	
La fotodegradación que se observa, es debido a que la incidencia del sol es directa sobre la estructura, sin tener en cuenta criterios para la protección, como pueden ser criterios de diseño.		Los elementos deben ser reemplazados por la gravedad de las lesiones, tanto primarias como las secundarias, y se debe analizar un diseño de protección desde la cubierta, para evitar los rayos solares directos.		06

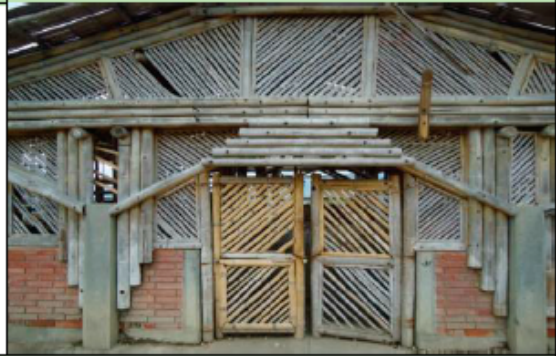
Clasificación		Descripción de la lesión	Imagen de la lesión
Las lesiones se clasificarán en: Leve (L), Moderada (M), Grave (G)		Se evidencia la fotodegradación sufrida en los elementos en guadua por la exposición a la radiación solar sin ningún tipo de protección que ayude a contrarrestar la incidencia directa de los rayos del sol.

Tipos de lesión			
Física	Química		
Fotodegradación	G Hongos de pudrición		
Humedad	insectos		
fuego	moho		
Mecánica	Biológica		
Aplastamiento	Coleópteros		
Deflexión	Termitas		
Grietas			
Fisuras			
Causas		Diagnóstico	
Directas	Indirectas	Fotodegradación grave por exposición directa de las piezas a la radiación solar, debido a esto se presentan fisuras.	
La causa se determinó por la incidencia de agentes atmosféricos.	La causa se debe a la falta de planeación para la ubicación, según puntos cardinales.		
Observaciones		Prevención	No de ficha
La fotodegradación que se observa, es debido a que la incidencia del sol es directa sobre la estructura, sin tener en cuenta criterios para la protección, como pueden ser criterios de diseño.		Los elementos deben ser reemplazados por la gravedad de las lesiones, tanto primarias como las secundarias, y se debe analizar un diseño de protección desde la cubierta, para evitar los rayos solares directos.	08

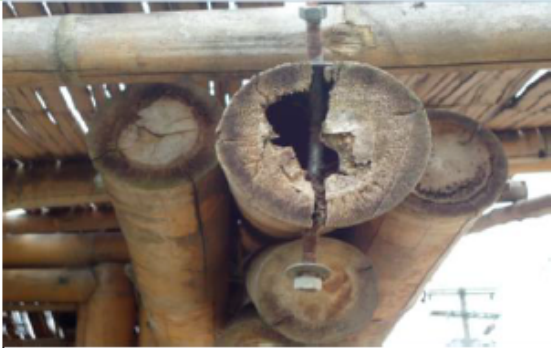
Clasificación		Descripción de la lesión	Imagen de la lesión
Las lesiones se clasificaran en: Leve(L), Moderada(M), Grave (G)		Se evidencian las grietas a nivel del perno, atravesando el nudo y el entre-nudo, ya que la perforación se realizo cerca al borde, y no hay presencia de mortero de relleno. También presenta humedad por filtración.

Tipos de lesión			
física	Química		
Fotodegradación	Hongos de pudrición		
Humedad	L insectos		
fuego	moho		
Mecánica	Biológica		
Aplastamiento	Coleópteros		
Deflexión	Termitas		
Grietas			
Fisuras	M		
Causas		Diagnostico	
Directas	Indirectas	Grietas a nivel del perno por falta de mortero de relleno, y por mala ubicación de la perforación del perno. Se presenta filtración de agua debido a la grieta.	
	Se presenta por falta de especificaciones técnicas y mal proceso constructivo.		
Observaciones		Prevención	No de ficha
Las grietas se presentan debido a la realización errónea de la perforación del perno, se encuentra la perforación cerca al borde y esto genera la aparición de las mismas por no existir el nudo, la falta de mortero de relleno para evitar la lesión.		El elemento debe ser reemplazado debido a la gravedad de la lesión, y la pieza que se va a poner, debe ser rellenada por mortero como indica la NSR-10 Título G.12.11.3.5.	09

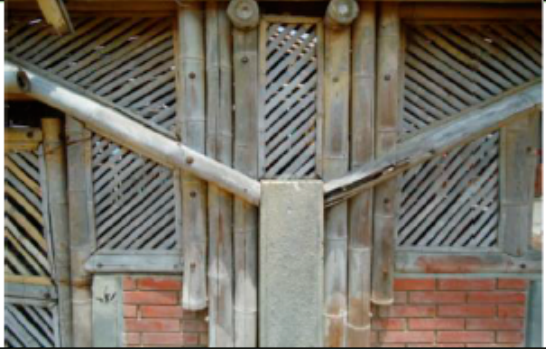
Desarrollado por: Diego Fernando Pechené Pachón y Jorge Andrés Zapata Saavedra							
Facultad: Arquitectura			Programa: Tecnología en construcciones arquitectónicas				
Clasificación		Descripción de la lesión		Imagen de la lesión			
Las lesiones se clasificaran en: Leve(L), Moderada(M), Grave (G)		Se evidencian grietas a nivel de los pemos que atraviesan los canutos, no presenta mortero de relleno.

Tipos de lesión							
Física	Química						
Fotodegradación	G					Hongos de pudrición	
Humedad						insectos	
fuego						moho	
Mecánica	Biológica						
Aplastamiento		Coleópteros					
Deflexión		Termitas					
Grietas	G						
Fisuras	G						
Causas		Diagnóstico					
Directas	Indirectas	Grietas a nivel del pemo por falta de mortero de relleno.					
	Se presenta por falta de especificaciones técnicas y mal proceso constructivo.						
Observaciones		Prevención		No de ficha

Las grietas se presentan debido a la falta de mortero en el entrecanuto al realizar la unión de los elementos pernadas.		El elemento debe ser reemplazado debido a la gravedad de la lesión, y la pieza que se va a poner, debe ser rellenada por mortero como indica la NSR-10 Título G.12.11.3.5.		10

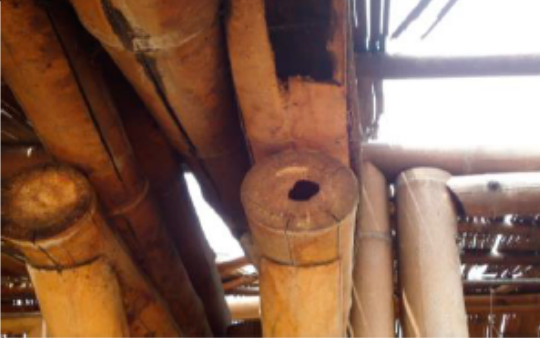
Desarrollado por: Diego Fernando Pechené Pachón y Jorge Andrés Zapata Saavedra						
Facultad: Arquitectura			Programa: Tecnología en construcciones arquitectónicas			
Clasificación		Descripción de la lesión		Imagen de la lesión		
Las lesiones se clasificaran en: Leve(L), Moderada(M), Grave (G)		<p>Se evidencian grietas y fisuras en las cerchas debido a las cargas generadas por la cubierta, se presenta humedad por falta de protección de la cubierta. Perdida de sección debido a los hongos de pudrición. Ataque de insectos en los extremos de la guadua.</p>

Tipos de lesión						
Física	Química					
Fotodegradación	Hongos de pudrición					G
Humedad	Insectos					M
Fuego	Moho					
Mecánica	Biológica					
Aplastamiento	Coleópteros					
Deflexión	Termitas					
Grietas	M					
Fisuras	M					
Causas		Diagnóstico				
Directas	Indirectas	<p>Grietas y fisuras debido al esfuerzo que se encuentra sometida la cercha. Humedad por filtración. Perdida de sección. Peforaciones de insectos en los extremos del elemento.</p>

Se presenta por falta de especificaciones técnicas y mal proceso constructivo.					
Observaciones		Prevención		No de ficha		
Las giretas y fisuras se presenta debido a la falta de mortero en el entre-nudo al realizar la unión de los elementos pernadas. La humedad incidio en el el ataque de insectos y hongos.		El elemento debe ser reemplazado debido a la gravedad de la lesión, y la pieza que se va a poner, debe resistir las cargas a las que se va a someter el elemento y debe ser protegido contra la humedad, los hongos e insectos como dice la NSR-10 Titulo G.12.12.4.4 Y G.12.12.4.5 respectivamente.		11		
UBICACIÓN DE LA LESION EN PLANTA Y ALZADO

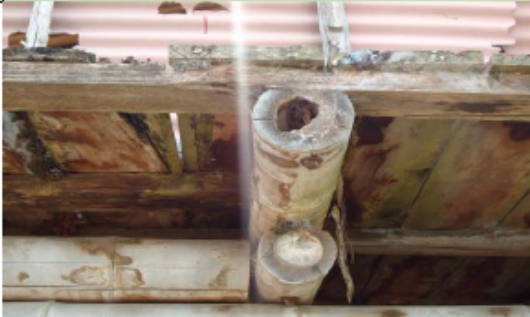
Clasificación	Descripción de la lesión	Imagen de la lesión	
Las lesiones se clasificarán en: Leve(L), Moderada(M), Grave (G)	Se evidencias grietas y fisuras a lo largo del elemento, debido a la humedad generada por el entrepiso, tampoco se evidencia relleno de mortero en los entre-nudos; ataque de insectos en los extremos del elemento.

Tipos de lesión			
Física			Química
Fotodegradación			Hongos de pudrición
Humedad			Insectos
Fuego			Moho
Mecánica	Biológica		
Aplastamiento	Coleópteros		
Deflexión	Termitas		
Grietas			
Fisuras

Causas		Diagnóstico
Directas	Indirectas	Grietas y fisuras debido a la contracción del elemento por presencia de la humedad. Entre-nudos sin presencia de mortero de relleno. Perforaciones de insectos en los extremos.
La humedad se generó por la incidencia directa de la lluvia.	Las grietas, fisuras y el ataque de insectos se generaron debido a la falta de especificaciones técnicas, mal proceso constructivo y por falta de inmunización.

Observaciones	Prevención	No de ficha
Las grietas y fisuras se generaron debido a la humedad que presentaba el elemento, ya que este no está protegido por la cubierta, también por no evidenciarse el relleno de mortero. Esto también incidió en el ataque de insectos.	El elemento debe ser reemplazado debido a la presencia de estas lesiones, debe contener mortero de relleno como indica la NSR-10 Título G.12.11.3.5. Y también debe ser protegido contra la humedad, los hongos e insectos como dice la NSR-10 Título G.12.12.4.4 Y G.12.12.4.5 respectivamente.	12

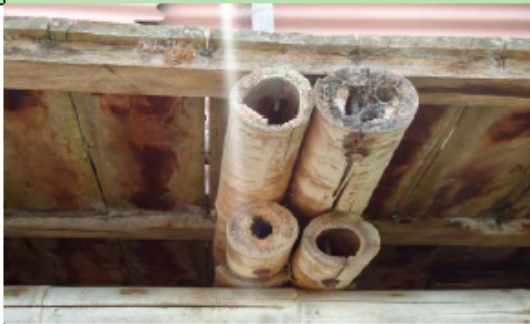
Clasificación	Descripción de la lesión	Imagen de la lesión	
Las lesiones se clasificarán en: Leve(L), Moderada(M), Grave (G)	Se evidencias grietas y fisuras a lo largo del elemento, debido a la humedad generada por el entrepiso, tampoco se evidencia relleno de mortero en los entre-nudos; ataque de insectos en los extremos del elemento. Aplastamiento en las vigas debido a las cargas generadas por el entrepiso. Poca pérdida de sección debido a los hongos..

Tipos de lesión			
Física			Química
Fotodegradación			Hongos de pudrición M
Humedad G			Insectos
Fuego			Moho
Mecánica	Biológica		
Aplastamiento L	Coleópteros		
Deflexión	Termitas		
Grietas G			
Fisuras M

Causas		Diagnóstico
Directas	Indirectas	Grietas y fisuras debido a la contracción del elemento por presencia de la humedad. Entre-nudos sin presencia de mortero de relleno. Perforaciones de insectos en los extremos. Aplastamiento por falla mecánica. Hongos de pudrición ocasionando pérdida de sección en uno de sus extremos.
La humedad se generó por la incidencia directa de la lluvia.	Las grietas, fisuras y el ataque de insectos se generaron debido a la falta de especificaciones técnicas, mal proceso constructivo y por falta de inmunización. Falla mecánica.

Observaciones	Prevención	No de ficha
Las grietas y fisuras se generaron debido a la humedad que presentaba el elemento, ya que este no está protegido por la cubierta, también por no evidenciarse el relleno de mortero. Esto también incidió en el ataque de insectos.	El elemento debe ser reemplazado debido a la presencia de estas lesiones, debe contener mortero de relleno como indica la NSR-10 Título G.12.11.3.5. Y también debe ser protegido contra la humedad, los hongos e insectos como dice la NSR-10 Título G.12.12.4.4 Y G.12.12.4.5 respectivamente.	13

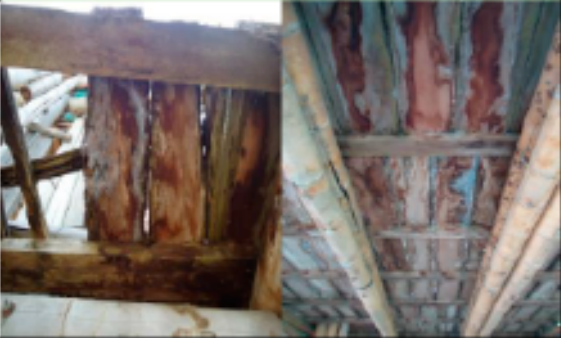
Desarrollado por: Diego Fernando Pechenó Pachón y Jorge Andrés Zapata Saavedra						
Facultad: Arquitectura				Programa: Tecnología en construcciones arquitectónicas		
Clasificación		Descripción de la lesión		Imagen de la lesión		
Las lesiones se clasificarán en: Leve(L), Moderada(M), Grave (G)		<p>Se evidencia la presencia de humedad excesiva en el entrepiso, ya que la cubierta no protege estos elementos; esto incidió también en la aparición de hongos de pudrición y moho.</p>

Tipos de lesión						
Física	Química					
Fotodegradación	Hongos de pudrición					G
Humedad	Insectos					
Fuego	Moho					G
Mecánica	Biológica					
Aplastamiento	Coleópteros					
Deflexión	Termitas					
Grietas						
Fisuras						
Causas		Diagnóstico				
Directas	Indirectas	<p>Humedad por filtración en los elementos de madera. Ataque de hongos de pudrición y moho debido a la humedad excesiva.</p>

Se presenta por la incidencia directa de la lluvia en el elemento.						
Observaciones		Prevención		No de ficha		
La cubierta no protege esta parte de la edificación debido a que gran parte de esta ya no existe; por eso se presenta la humedad excesiva en los elementos, incidiendo en la presencia de hongos e insectos.		El elemento debe ser cambiado debido a la gravedad de las lesiones, debe ser protegido contra la humedad y hongos como lo indica la NSR-10 Título G.12.12.4.4 Y G.12.12.4.5 respectivamente.		14		
<p style="text-align: center;">UBICACIÓN DE LA LESION EN PLANTA Y ALZADO</p>

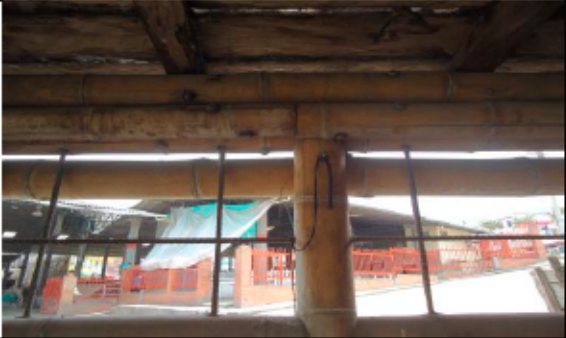
Desarrollado por: Diego Fernando Pechené Pachón y Jorge Andrés Zapata Saavedra					
Facultad: Arquitectura			Programa: Tecnología en construcciones arquitectónicas		
Clasificación		Descripción de la lesión		Imagen de la lesión	
Las lesiones se clasificarán en: Leve(L), Moderada(M), Grave (G)		Se evidencia humedad a lo largo de las vigas que sostienen el entrepiso.

Tipos de lesión					
Física	Química				
Fotodegradación	Hongos de pudrición				
Humedad	Insectos				
fuego	Moho				
Mecánica	Biológica				
Aplastamiento	Coleópteros				
Deflexión	Termitas				
Grietas					
Fisuras					
Causas		Diagnóstico			
Directas	Indirectas	Humedad por filtración debido a la humedad excesiva del entre-piso.			
Se presenta por la incidencia directa de la lluvia en el elemento.					
Observaciones		Prevención		No de ficha	
Debido al estado del entre-piso, este está empezando a afectar a las vigas en guadua que lo sostienen, generando la presencia de humedad en estos elementos.		El elemento debe ser cambiado debido a la gravedad de las lesiones, debe ser protegido contra la humedad como lo indica la NSR-10 Título G.12.12.4.4.		15

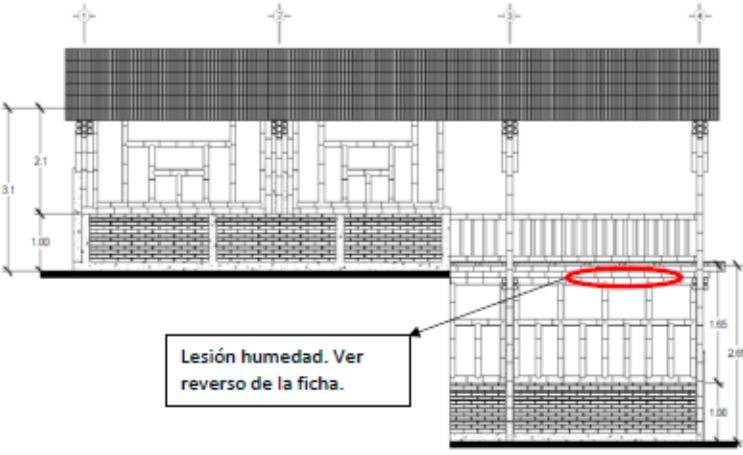
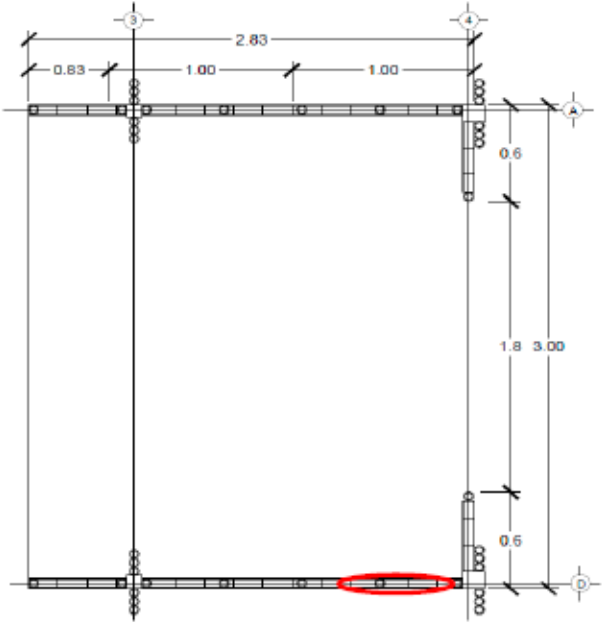
<p>Lesión humedad. Ver reverso de la ficha.</p> <p>FACHADA NORTE</p>

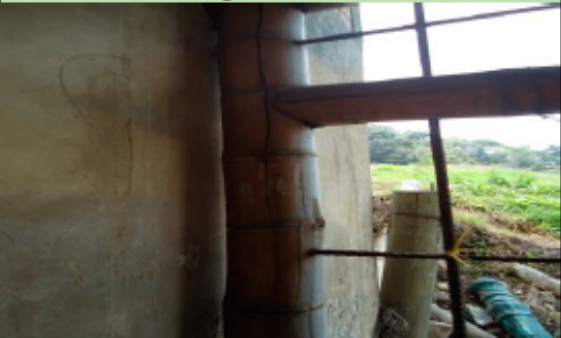
Desarrollado por: Diego Fernando Pechené Pachón y Jorge Andrés Zapata Saavedra			
Facultad: Arquitectura		Programa: Tecnología en construcciones arquitectónicas	
Clasificación		Descripción de la lesión	Imagen de la lesión
Las lesiones se clasificarán en: Leve(L), Moderada(M), Grave (G)		Se evidencia grietas y fisuras a lo largo de todo el elemento, debido a las cargas a las que está sometido.

Tipos de lesión			
Física	Química		
Fotodegradación	Hongos de pudrición		
Humedad	Insectos		
Fuego	Moho		
Mecánica	Biológica		
Aplastamiento	Coleópteros		
Deflexión	Termitas		
Grietas	M		
Fisuras	L		
Causas		Diagnóstico	
Directas	Indirectas	Grietas y fisuras por falla mecánica.	
	Se presenta por falta de especificaciones técnicas y por falla mecánica.		
Observaciones		Prevención	No de ficha
Las ventanas de la edificación, están sometidas a esfuerzos de compresión.		El elemento es aceptable o puede ser remplazado, debe resistir las cargas según lo estipulado por la NSR-10 Título G.12.7.3.	16

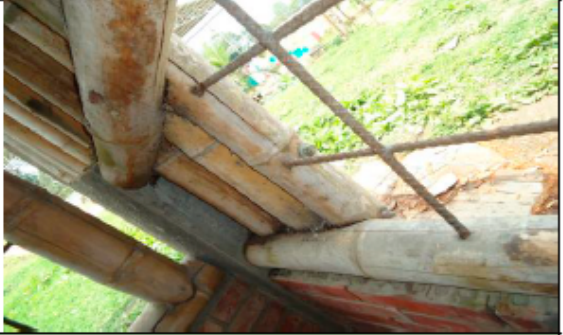
Clasificación		Descripción de la lesión		Imagen de la lesión			
Las lesiones se clasificarán en: Leve(L), Moderada (M), Grave (G)		Se evidencia la humedad en los elementos de la ventana, debido al corte realizado. También se evidencia la fotodegradación.

Tipos de lesión							
Física	Química						
Fotodegradación	L					Hongos de pudrición	
Humedad	M					insectos	
fuego		moho					
Mecánica	Biológica						
Aplastamiento		Coleópteros					
Deflexión		Termitas					
Grietas							
Fisuras							
Causas		Diagnóstico					
Directas	Indirectas	Humedad por filtración y fotodegradación causando el deterioro de la epidermis y de la lignina.					
Se presenta por la incidencia directa de agentes externos (sol y lluvia).	Se presenta por mal proceso constructivo.						
Observaciones		Prevención		No de ficha			
Los elementos que componen la ventana tienen cortes que no están estipulados en la norma. La cubierta no protege la totalidad de la ventana.		El elemento debe ser reemplazado y debe cumplir con los cortes según la NSR-10 Título G.12.11.2.		17

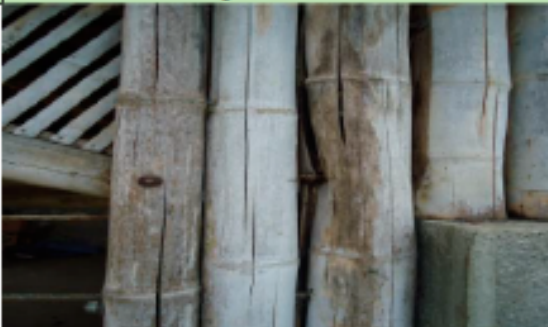
Clasificación	Descripción de la lesión	Imagen de la lesión	
Las lesiones se clasificarán en: Leve(L), Moderada(M), Grave (G)	Se evidencian fisuras debido a la fotodegradación del elemento; también se evidencia el aplastamiento transversal por el perno, ya que no existe mortero de relleno en el entre-nudo. Debido a eso existe la presencia de humedad.

Tipos de lesión			
Física			Química
Fotodegradación			Hongos de pudrición
Humedad			Insectos
Fuego	moño		
Mecánica	Biológica		
Aplastamiento	Coleópteros		
Deflexión	Termitas		
Grietas			
Fisuras			
Causas		Diagnóstico	
Directas	Indirectas	Fisuras debido a la fotodegradación que se originan por la diferencia de humedad que hay entre el exterior e interior. Aplastamiento transversal.	
Se presenta debido a la incidencia directa de la radiación solar.	Se presenta por falta de especificaciones técnicas y mal proceso constructivo.

Observaciones	Prevención	No de ficha
La cubierta no protege la fachada de la edificación, lo cual genera la fotodegradación debido a la radiación solar. El entre-nudo no presenta mortero de relleno.	El elemento debe ser reemplazado debido a la gravedad de las lesiones y debe ser relleno con mortero como lo indica la NSR-10 Título G.12.11.3.5.	18

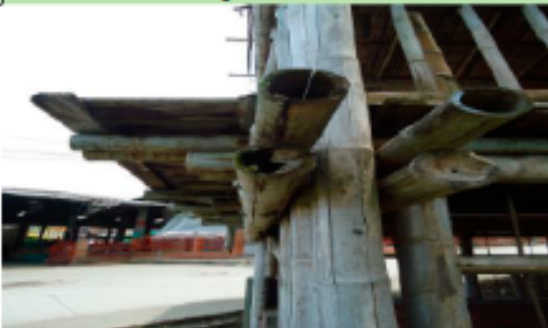
Clasificación	Descripción de la lesión	Imagen de la lesión	
Las lesiones se clasificarán en: Leve(L), Moderada(M), Grave (G)	Se evidencian hongos de pudrición y moho debido a la humedad excesiva que presenta el elemento. También se presentan grietas y fisuras a lo largo de todo el elemento.

Tipos de lesión			
Física			Química
Fotodegradación			Hongos de pudrición G
Humedad G			Insectos
Mecánica	Biológica		
Aplastamiento	Coleópteros		
Deflexión	Termitas		
Grietas G			
Fisuras G			
Causas		Diagnóstico	
Directas	Indirectas	Humedad por filtración debido a las grietas y fisuras del elemento. Hongos de pudrición en los extremos del elemento.	
Se presenta debido a la incidencia directa de la lluvia.

Observaciones	Prevención	No de ficha
La cubierta no protege la totalidad del elemento, generando la aparición de todas estas lesiones.	El elemento debe ser reemplazado debido a la gravedad de sus lesiones, debe ser protegido contra la humedad y los hongos como lo indica la NSR-10 Título G.12.12.4.4 Y G.12.12.4.5 respectivamente.	19

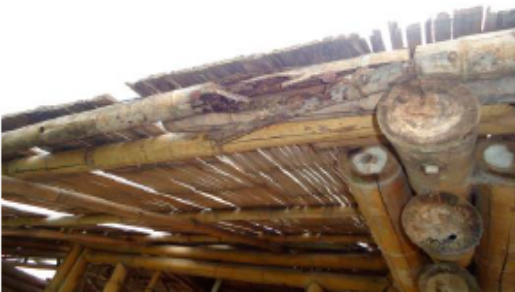
Las lesiones se clasificarán en: Leve(L), Moderada(M), Grave (G)		
Tipos de lesión		
Física	Química	
Fotodegradación	Hongos de pudrición	G
Humedad	Insectos	
fuego	Moho	G
Mecánica	Biológica	
Aplastamiento	Coleópteros	
Deflexión	Termitas	
Grietas		
Fisuras

Se evidencia la perdida de sección de la viga de la cubierta, debido a los hongos de pudrición, ocasionando la aparición de moho.

Directas	Indirectas	
Se presentó debido a la incidencia directa de la lluvia.		Humedad excesiva. Hongos de pudrición que genero la perdida de sección.

Observaciones	Prevención	No de ficha
Los aleros de la cubierta, no protegen el elemento lo cual ocasiono la lesión.	El elemento debe ser reemplazado debido a la gravedad de la lesión y debe ser protegido contra la humedad y los hongos como lo indica la NSR-10 Título G.12.12.4.4 Y G.12.12.4.5 respectivamente.	20

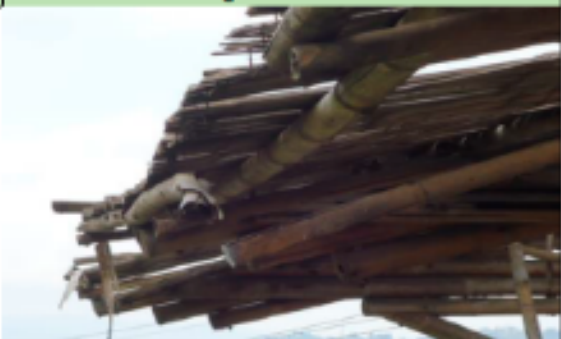
Desarrollado por: Diego Fernando Pechené Pachón y Jorge Andrés Zapata Saavedra				
Facultad: Arquitectura		Programa: Tecnología en construcciones arquitectónicas		
Clasificación		Descripción de la lesión		Imagen de la lesión
Las lesiones se clasificarán en: Leve(L), Moderada(M), Grave (G)		<p>Se evidencia la deflexión, el aplastamiento, las fisuras y grietas debido a la pérdida de sección que presenta el elemento; esto se originó debido a la humedad del elemento incidiendo en la aparición de los hongos de pudrición.</p>

Tipos de lesión				
Física	Química			
Fotodegradación	Hongos de pudrición G			
Humedad G	Insectos			
fuego	Moho			
Mecánica	Biológica			
Aplastamiento G	Coleópteros			
Deflexión G	Termitas			
Grietas G				
Fisuras G				
Causas		Diagnóstico		
Directas	Indirectas	Aplastamiento, deflexión, fisuras y grietas por pérdida de sección. Humedad excesiva y hongos de pudrición.

Se presentó debido a la incidencia directa de la lluvia.	Se presentó por fallas mecánicas.			
Observaciones		Prevención		No de ficha
Los aleros de la cubierta, no protegen el elemento lo cual ocasiono la lesión. Hace falta una gran parte del elemento.		El elemento debe ser reemplazado debido a la gravedad de las lesiones, del mismo modo debe resistir las cargas como lo indica la NSR-10 Título G.12.7.3. y debe ser protegido contra la humedad y los hongos como dice el Título G.12.12.4.4 Y G.12.12.4.5 respectivamente.		21
UBICACIÓN DE LA LESION EN PLANTA Y ALZADO

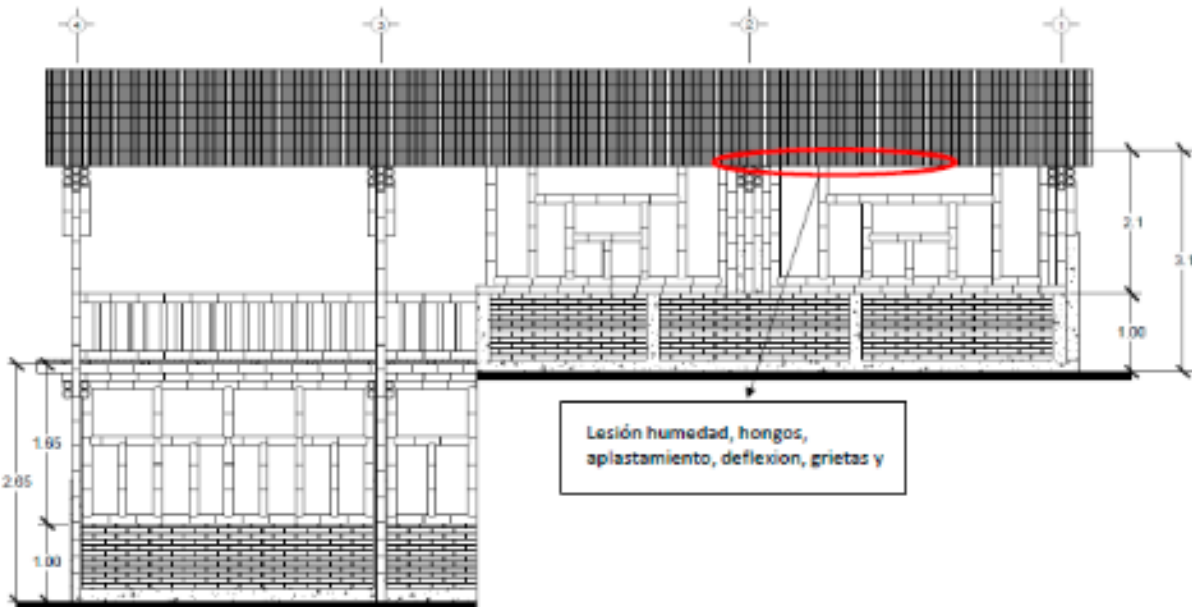
<p>Lesión humedad, hongos, aplastamiento, deflexion, grietas y</p>				
FACHADA SUR

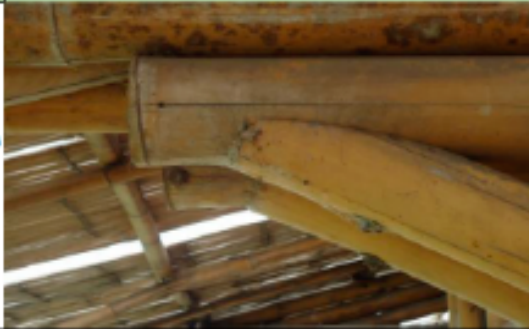
Clasificación	Descripción de la lesión	Imagen de la lesión	
Las lesiones se clasificarán en: Leve(L), Moderada(M), Grave (G)	Se puede evidenciar el uso de puntillas como elemento conector, generando fisuras a lo largo del elemento.

Tipos de lesión			
Física			Química
Fotodegradación			Hongos de pudrición
Humedad	insectos	Diagnóstico	
fuego	moho		
Causas			
Mecánica	Biológica		
Aplastamiento	Coleópteros	Se evidencian fisuras longitudinales paralelas a las fibras debido a las perforaciones realizadas con puntillas.	
Deflexión	Termitas		
Grietas			
Fisuras	L		
Directas	Indirectas		
	Se presenta por falta de especificaciones técnicas y por mal proceso constructivo al realizar las uniones.

Observaciones	Prevención	No de ficha
En las uniones con guadua no se permite el uso de puntillas como un elemento conector.	El elemento es aceptable y no debe ser reemplazado. Se hace necesario retirar las puntillas del elemento porque según la NSR-10 título G12.11.1.1, no se pueden usar clavos ni uniones clavadas.	22

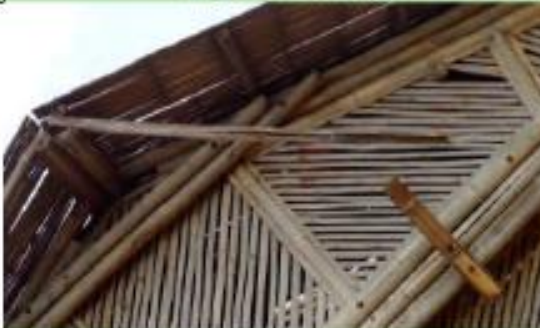
Clasificación	Descripción de la lesión	Imagen de la lesión	
Las lesiones se clasificarán en: Leve(L), Moderada(M), Grave (G)	Se evidencia la deflexión, el aplastamiento, las fisuras y grietas debido a la pérdida de sección que presenta el elemento; esto se originó debido a la humedad del elemento incidiendo en la aparición de los hongos de pudrición.

Tipos de lesión			
Física			Química
Fotodegradación			Hongos de pudrición G
Humedad G			Insectos
fuego	moho		
Mecánica	Biológica		
Aplastamiento G	Coleópteros		
Deflexión G	Termitas		
Grietas G			
Fisuras G			
Causas		Diagnóstico	
Directas	Indirectas	Aplastamiento, deflexión, fisuras y grietas por pérdida de sección. Humedad excesiva y hongos de pudrición.	
Se presentó debido a la incidencia directa de la lluvia.	Se presentó por fallas mecánicas.

Observaciones	Prevención	No de ficha
Los aleros de la cubierta, no protegen el elemento lo cual ocasiono la lesión. Hace falta una gran parte del elemento.	El elemento debe ser reemplazado debido a la gravedad de las lesiones, del mismo modo debe resistir las cargas como lo indica la NSR-10 Título G.12.7.3. y debe ser protegido contra la humedad y los hongos como dice el Título G.12.12.4.4 Y G.12.12.4.5 respectivamente.	23

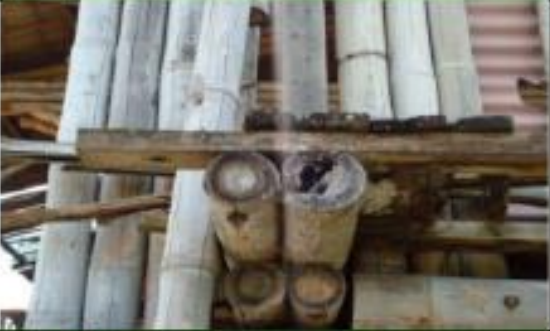
Desarrollado por: Diego Fernando Pechené Pachón y Jorge Andrés Zapata Saavedra							
Facultad: Arquitectura			Programa: Tecnología en construcciones arquitectónicas				
Clasificación		Descripción de la lesión		Imagen de la lesión			
Las lesiones se clasificarán en: Leve(L), Moderada(M), Grave (G)		Se evidencia fotodegradación en las guaduas verticales, y humedad en los elementos horizontales, también se observan grietas y fisuras, y se presenta una pérdida de material en el entrenudo final de la guadua.

Tipos de lesión							
Física	Química						
Fotodegradación	G					Hongos de pudrición	M
Humedad	M					insectos	M
fuego						moho	
Mecánica	Biológica						
Aplastamiento		Coleópteros					
Deflexión		Termitas					
Grietas	M						
Fisuras	G						
Causas		Diagnóstico					
Directas	Indirectas	Fotodegradación por exposición directa de las piezas a los rayos solares, y al ser tan avanzada se presentan fisuras y grietas que afectan gravemente la estructura. Al no presentar protección de la cubierta a los elementos, estos quedan expuestos directamente a los factores atmosféricos, en este caso incidencia directa de los rayos solares y de la lluvia.

Se presenta por la incidencia de agentes atmosféricos.	Se presenta por error de diseño de la cubierta						
Observaciones		Prevención		No de ficha			
La cubierta en esta fachada no tiene aleros, por tal razón queda expuesta a los agentes atmosféricos.		Los elementos deben ser reemplazados por la gravedad de las lesiones, tanto primarias como las secundarias, y se debe analizar un diseño de protección desde la cubierta, para evitar que los rayos solares y las lluvias afecten directamente la estructura.		24			
UBICACIÓN DE LA LESION EN PLANTA Y ALZADO

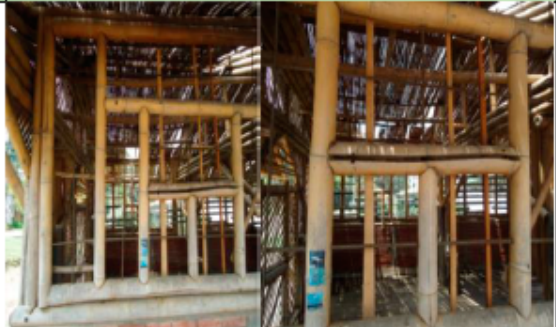
Desarrollado por: Diego Fernando Pechené Pachón y Jorge Andrés Zapata Saavedra							
Facultad: Arquitectura			Programa: Tecnología en construcciones arquitectónicas				
Clasificación		Descripción de la lesión		Imagen de la lesión			
Las lesiones se clasificarán en: Leve(L), Moderada(M), Grave (G)		Se evidencia aplastamiento en la guadua inferior por la carga generada por la ventana, y agrietamiento en el elemento vertical, debido a perforaciones hechas para pernos. No se observa mortero de relleno en las piezas para evitar las lesiones.

Tipos de lesión							
Física	Química						
Fotodegradación	L					Hongos de pudrición	
Humedad						insectos	
fuego		moho					
Mecánica	Biológica						
Aplastamiento	G	Coleópteros					
Deflexión		Termitas					
Grietas	G						
Fisuras	M						
Causas		Diagnóstico					
Directas	Indirectas	Aplastamiento por cargas transversales, al no contar con mortero de relleno, la grieta que se observa, es debido a que se realizaron perforaciones para usar pernos, y no fueron rellenados los canutos para evitar la grieta.

Se presenta por mal diseño arquitectónico, falta de especificaciones técnicas y mal proceso constructivo.						
Observaciones		Prevención		No de ficha			
El aplastamiento que se observa es debido a las cargas que genera la estructura de la ventana, y no presenta ningún tipo de mortero para evitar la lesión, se evidencia una grieta por perforación para pernos.		El elemento debe ser reemplazado debido a la gravedad de la lesión, y la pieza que se va a poner, debe cumplir con lo estipulado en la NSR-10 Título G.12.11.3.5.		25			
UBICACIÓN DE LA LESION EN PLANTA Y ALZADO

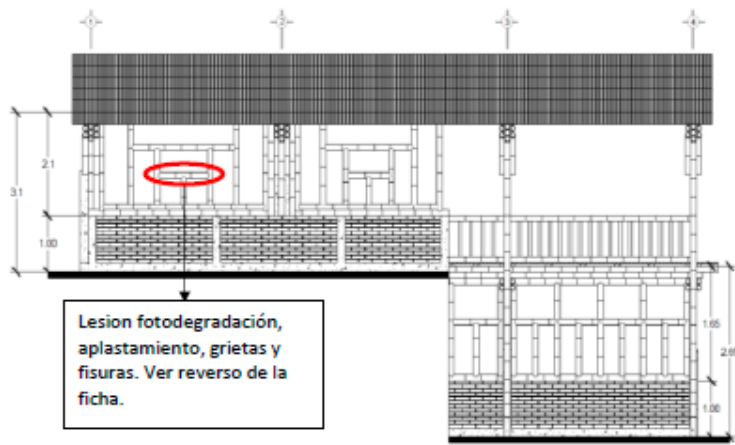
<p>Lesion fotodegradación, aplastamiento, grietas y fisuras. Ver reverso de la ficha.</p> <p>FACHADA NORTE</p>

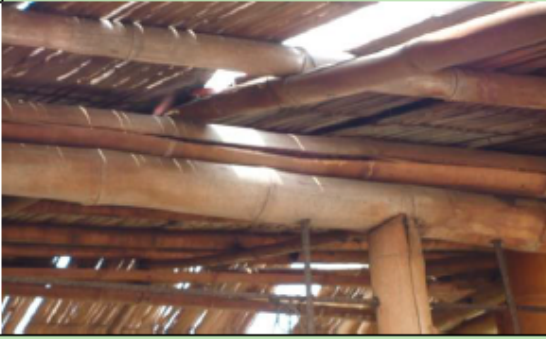
Clasificación		Descripción de la lesión		Imagen de la lesión			
Las lesiones se clasificarán en: Leve(L), Moderada(M), Grave (G)		Se evidencia el aplastamiento sufrido en la guadua por el peso de la cubierta, no se evidencio muestras de mortero de relleno en los entre-nudos.

Tipos de lesión							
Física	Química						
Fotodegradación	L					Hongos de pudrición	
Humedad						insectos	
fuego						moho	
Mecánica	Biológica						
Aplastamiento	G					Coleópteros	
Deflexión						Termitas	
Grietas	G						
Fisuras							
Causas		Diagnóstico					
Directas	Indirectas	Aplastamiento por falla mecánica, no se evidencia mortero en los entre-nudos, y en especial donde hay mayor esfuerzos de compresión.					
	Se presenta por mal diseño arquitectonico, falta de especificaciones técnicas y mal proceso constructivo.						
Observaciones		Prevención		No de ficha			
El aplastamiento que se observa es debido a que las correas no resisten el esfuerzo a compresión.		El elemento debe ser reemplazado debido a la gravedad de la lesión, y la pieza que se va a poner, debe cumplir con lo estipulado en la NSR-10 Titulo G.12.11.3.5.		26

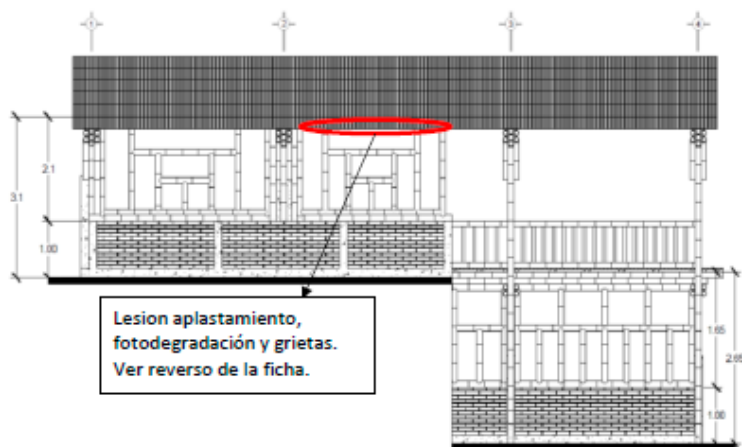
Lesion aplastamiento, fotodegradación y grietas. Ver reverso de la ficha.

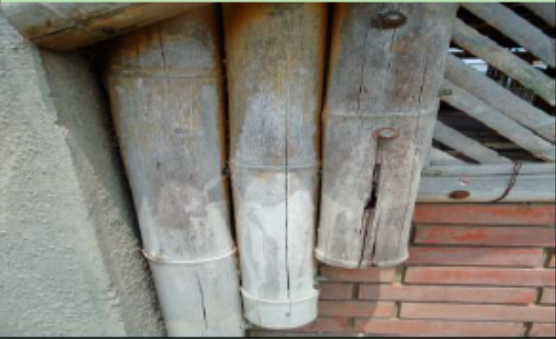
Clasificación		Descripción de la lesión		Imagen de la lesión			
Las lesiones se clasificarán en: Leve(L), Moderada(M), Grave (G)		Se evidencian grietas al nivel del perno, no se encuentra mortero de relleno en el entre-nudo. Se observan las piezas con un estado de fotodegradación avanzado, y aparición de fisuras en los elementos.

Tipos de lesión							
Física	Química						
Fotodegradación	G					Hongos de pudrición	
Humedad						insectos	
fuego		moho					
Mecánica	Biológica						
Aplastamiento		Coleópteros					
Deflexión		Termitas					
Grietas	G						
Fisuras	M						
Causas		Diagnóstico					
Directas	Indirectas	Grieta a nivel del perno por falta de mortero de relleno, fotodegradación y fisuras.					
	Se presenta por falta de especificaciones técnicas y mal proceso constructivo						
Observaciones		Prevención		No de ficha			
La grieta se presenta debido a la perforación que se realizó para poner el perno y no fue rellenada con mortero para evitar la lesión.		El elemento debe ser reemplazado debido a la gravedad de la lesión, la pieza que se sustituya debe cumplir con lo estipulado en la NSR-10 Título G 12.11.3.5.		27

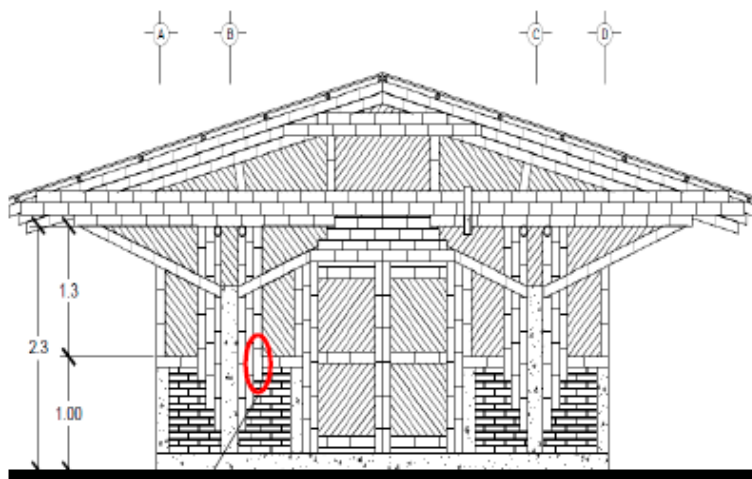
Lesión
fotodegradación,
grietas y fisuras. Ver
reverso de la ficha.

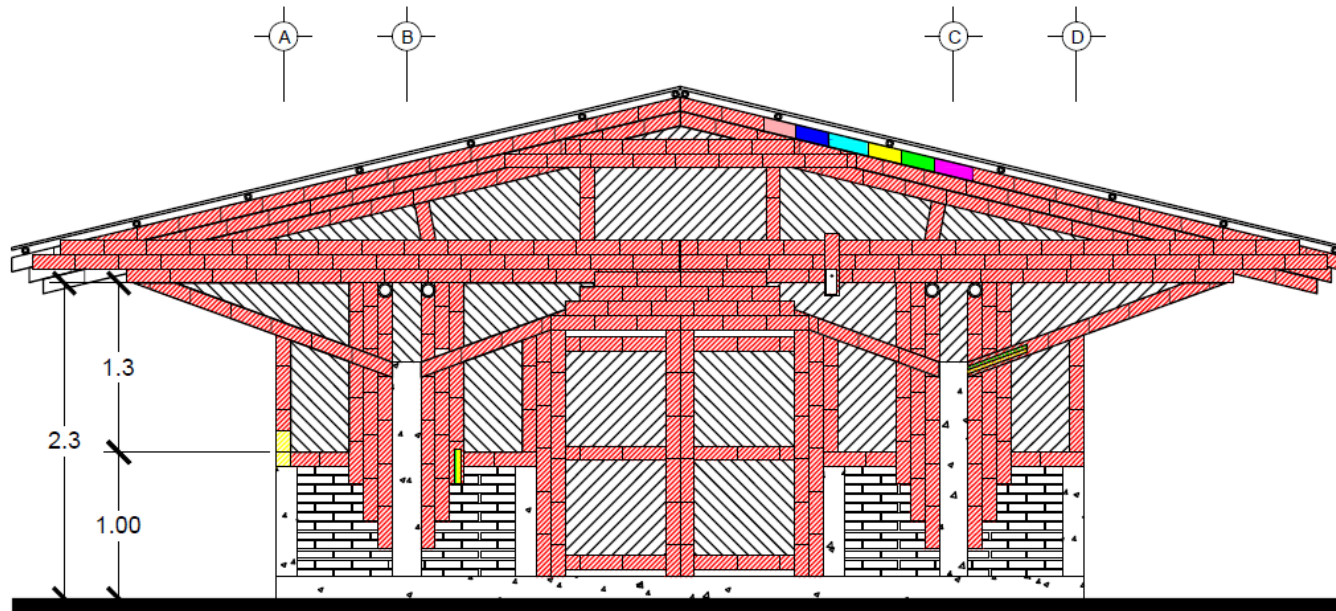
FACHADA ESTE

Fotodegradación. Ver ficha (08,10,27)
-

Grietas. Ver ficha (10,23,27)
