DIAGNÓSTICO DE LESIONES Y DETALLES PARA GUADUA CON BASE AL
CUMPLIMIENTO DE LA NSR-10.

“ESTUDIO DE CASO UBICADO EN CACHIPAY (CUNDINAMARCA)”.

UNIVERSIDAD
La Gran Colombia

2017

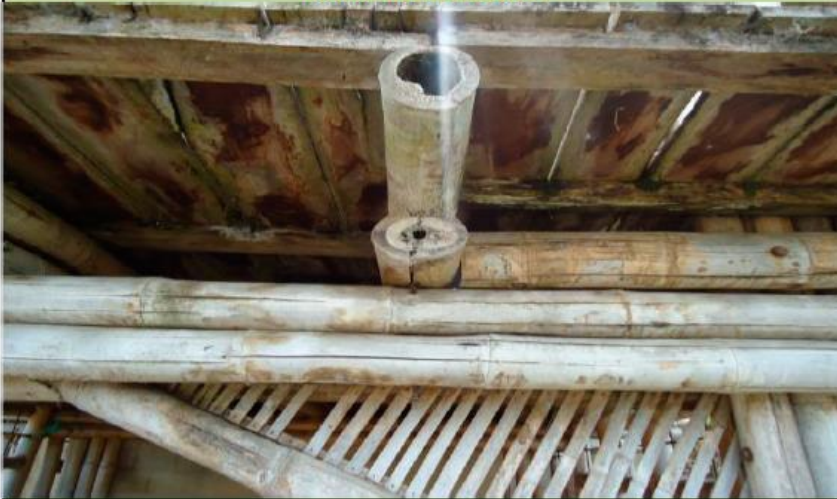
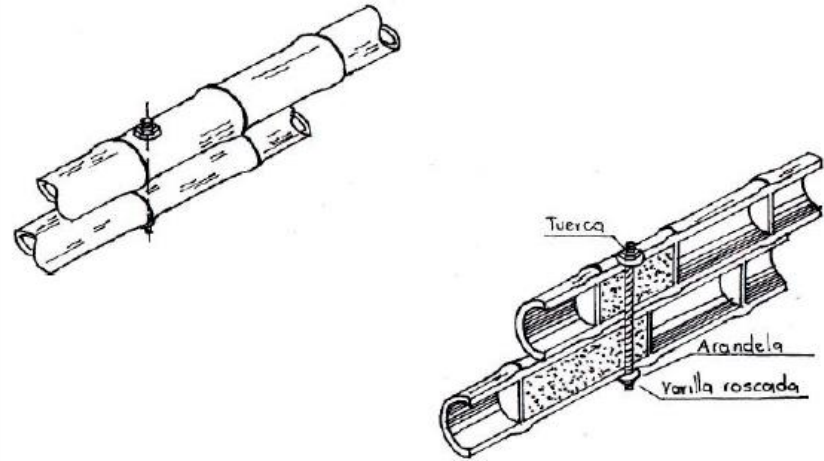
01

Se evidencia el aplastamiento sufrido en la guadua por el peso del entre-piso, también se evidencia una fotodegradación leve por la radiación solar; por otro lado, las grietas se encuentran a nivel de los pernos y las fisuras a causa de la fotodegradación, no se evidencian muestras de mortero de relleno. En los entrenudos donde se presente un perno, por norma debe ir relleno de mortero.

Para evitar el aplastamiento generado en el entre-piso, se debe cumplir con lo que estipula la NSR-10 G 11.12.3.5. Se debe rellenar los entrenudos por donde pasen pernos con una mezcla de mortero de cemento en una dosificación de 1 a 3, preferiblemente con un aditivo que garantice la fluidez de la mezcla, y la perforación por donde se va a inyectar el mortero, no debe estar en la misma línea de la perforación de los pernos, para evitar fisuras o grietas, debido a las fibras paralelas de la guadua. (ver ficha 1)

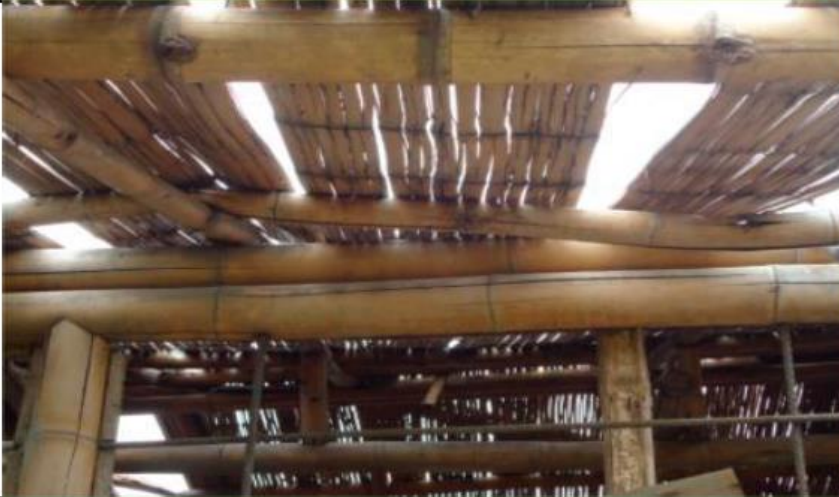
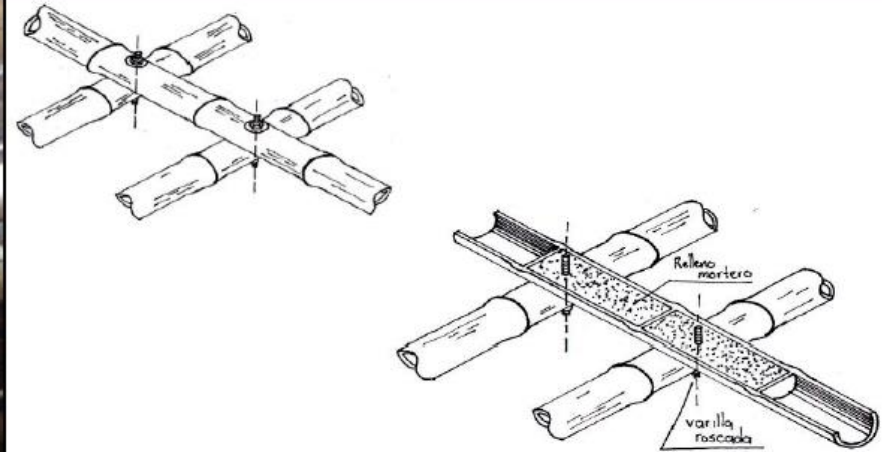
Se evidencia el aplastamiento y la deflexión sufrida en las correas de la cubierta por el peso de la misma; también presenta humedad ya que el agua se filtra de la cubierta, no se evidencio muestras de mortero de relleno en los entre-nudos donde atraviesan los pernos. Aplastamiento y deflexión por falta de mortero en los canutos, y en especial donde hay mayores esfuerzos de compresión.

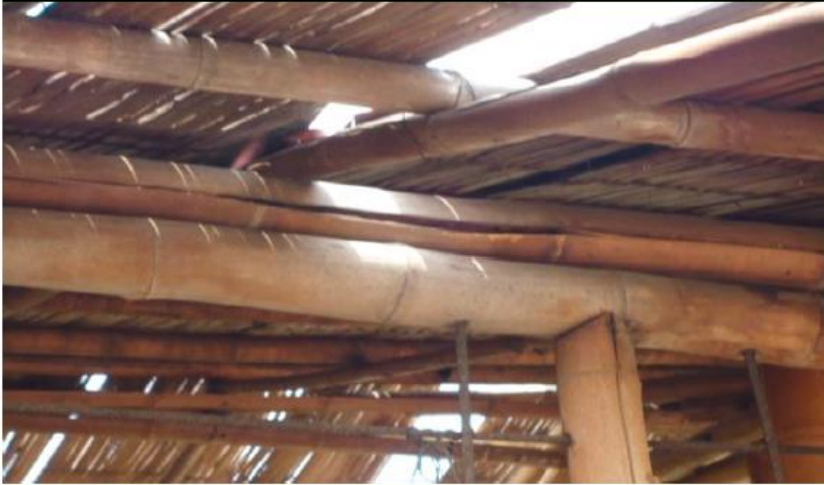
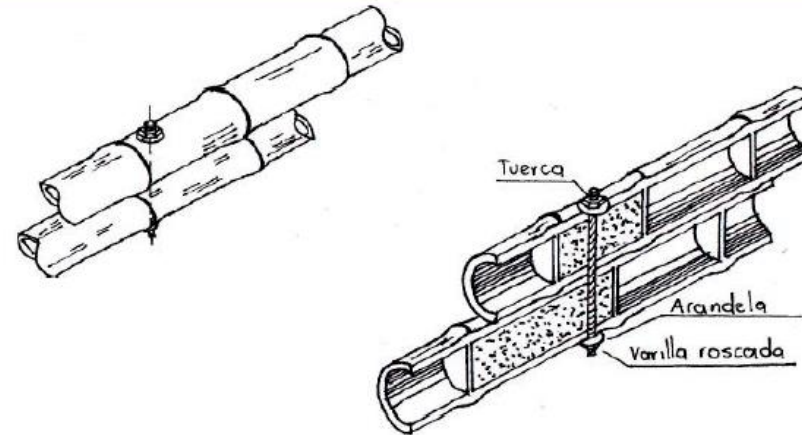
Se evidencia el aplastamiento sufrido en la guadua por el peso de la cubierta, no se evidencio muestras de mortero de relleno en los entre-nudos. Aplastamiento por falla mecánica, y en especial donde hay mayor esfuerzos de compresión generando grietas.

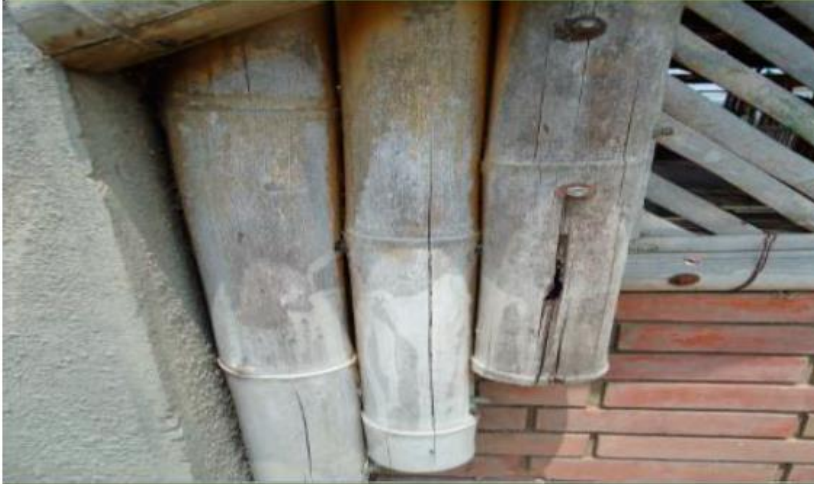
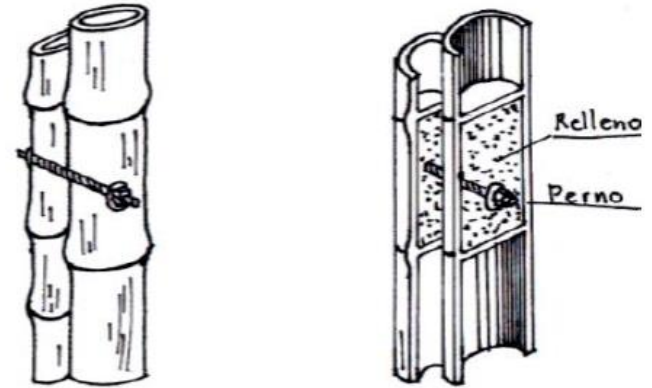
Se evidencian grietas al nivel del perno, no se encuentra mortero de relleno en el entre-nudo. Se observan las piezas con un estado de fotodegradación avanzado, y aparición de fisuras en los elementos.

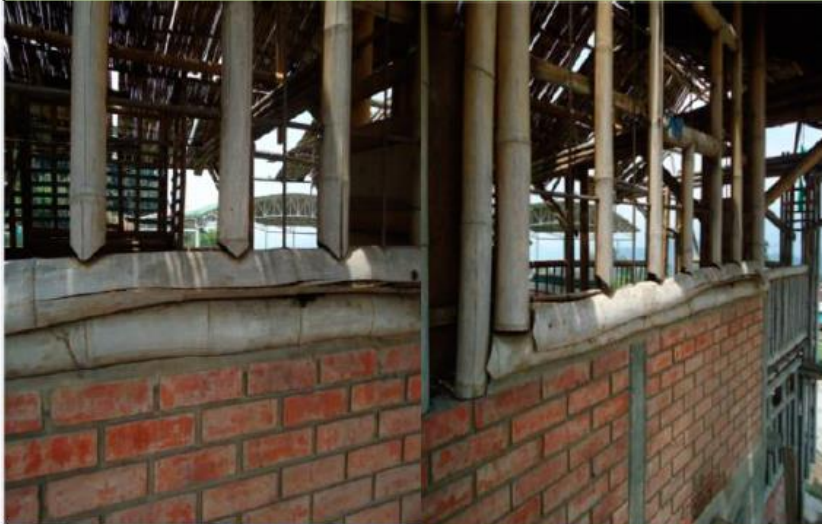
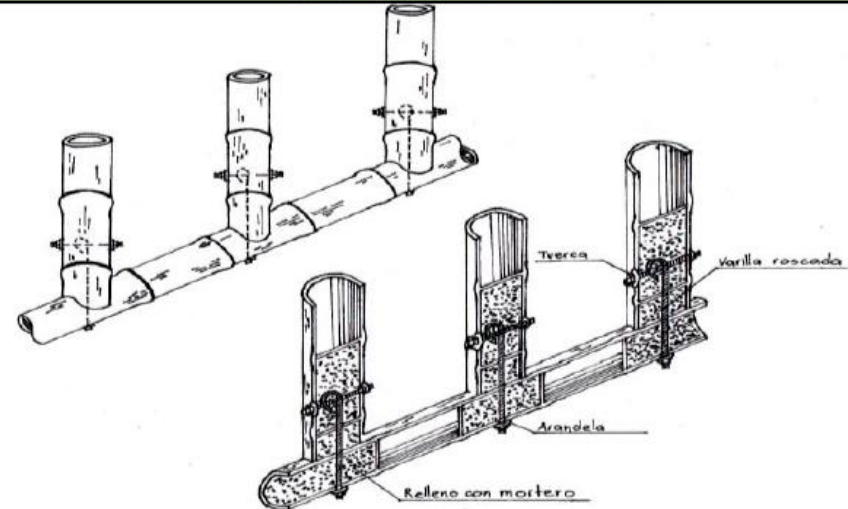
Se evidencia el aplastamiento sufrido en una ventana en guadua, seguramente por estar sometida a cargas transversales. No se evidencian muestras de mortero de relleno en los entre-nudos. Aplastamiento por falta de mortero en los canutos, y en especial donde hay mayores esfuerzos de compresión. Fotodegradación leve por falta de protección de los aleros al elemento.

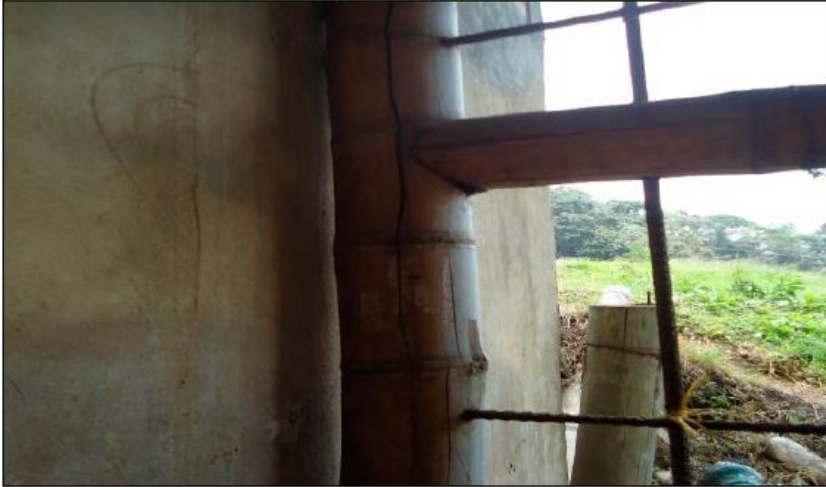
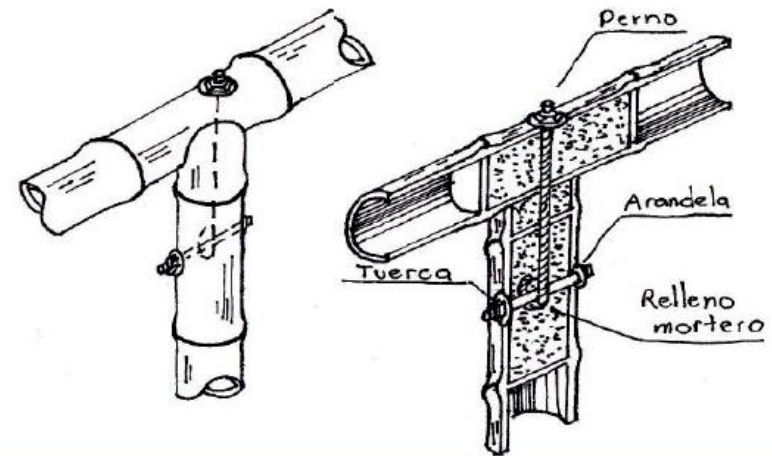
Grietas y fisuras por falla mecánica.

El elemento es aceptable o puede ser remplazado, debe resistir las cargas según lo estipulado por la NSR-10 Título G.12.7.3. Para las uniones pernaadas, se debe contar con un mortero de relleno como lo especifica la NSR-10 Título G.12.11.3.5. Se debe usar mortero en dosificación de 1 a 3 para rellenar el entre-nudo, la perforación para el relleno no debe estar en la misma línea del perno, para evitar grietas o fisuras.
