INVESTIGACIÓN RESISTENCIA A COMPRESIÓN DE LA GUADUA

ANGUSTIFOLIA EN ESTADO DE FOTODEGRADACIÓN

TECNOLOGIA EN CONSTRUCCIONES ARQUITECTONICAS

PROYECTO DE GRADO

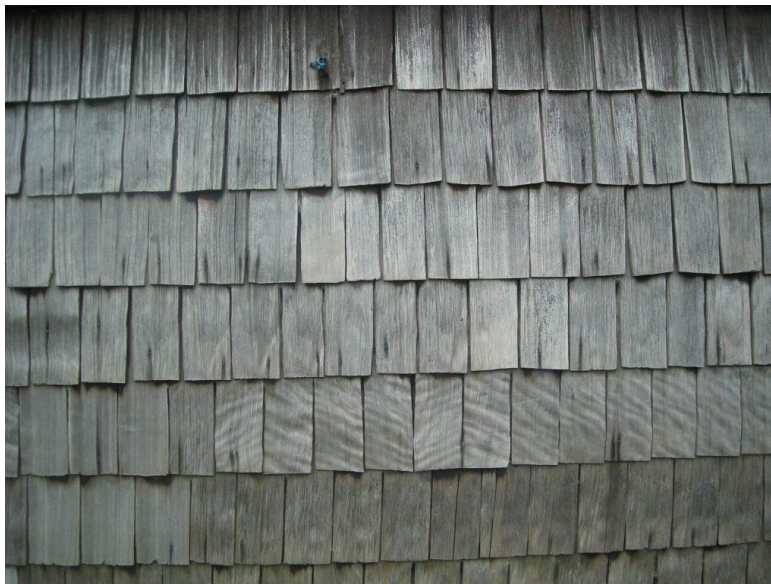
[Ilustración 6 Tejas en madera, con lesión de fotodegradación](#)

Alteración cromática por oxidación fotoquímica.

En la madera se presenta una alteración especialmente de la lignina, en un principio se amarillea y luego se agrisesa por la aparición de mohos que se alimentan de la lignina degradada. Esto es consecuencia, aunque inicialmente las maderas claras suelen oscurecer y las oscuras tienden a aclararse, al final todas adquieren un color gris algo más oscuro.

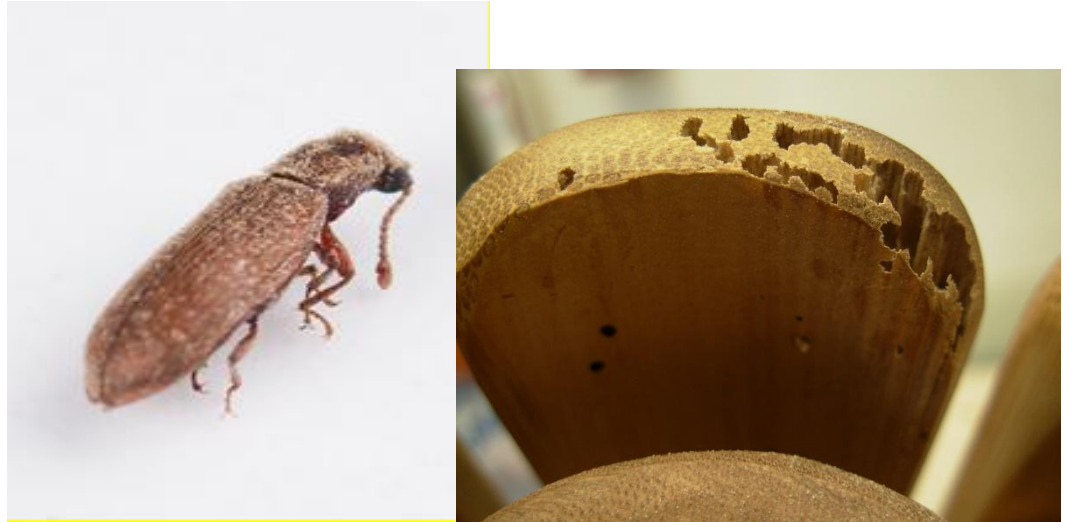
[Ilustración 7 Insecto Dinoderus minutus y el daño que ocasiona en la guadua.](#)

“Es un insecto cosmopolita conocido como barrenador de tallos en pie apeados y en esterilla. Su distribución es muy amplia, tanto en Asia como en América del sur. De todas las especies del *dinoderus* esta es la más abundante en el globo, ya que su adaptabilidad climática es muy amplia llegando a soportar temperaturas inferiores a cero grados centígrados, donde posiblemente los adultos entran en estado de somnolencia. Es extraordinariamente polífago atacando a varias especies, entre ellas, la *Guadua Angustifolia*. Una de las más susceptibles a su ataque es la *Bambusa Vulgaris* y todas las que presentan alto contenido de almidón y buena humedad” ver ilustración n° 7 el tipo de insecto y daño que ocasiona en la guadua.

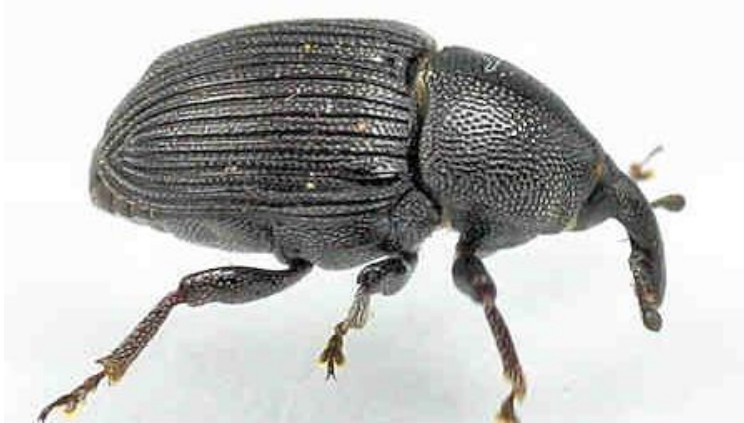
Ilustración 8 insecto Parisoschoenus sp (familia de los coleopteros)

Este es un insecto de potencial peligro para el material por los daños que causa como barrenador. Dentro de la familia Curculionidae se destaca la presencia de genero *Parisoschoenus sp.*; picudo. Se detecta generalmente en gran cantidad cuando se remueven las astillas del tallo, realizando perforaciones de arriba hacia abajo, Ver ilustración n° 8

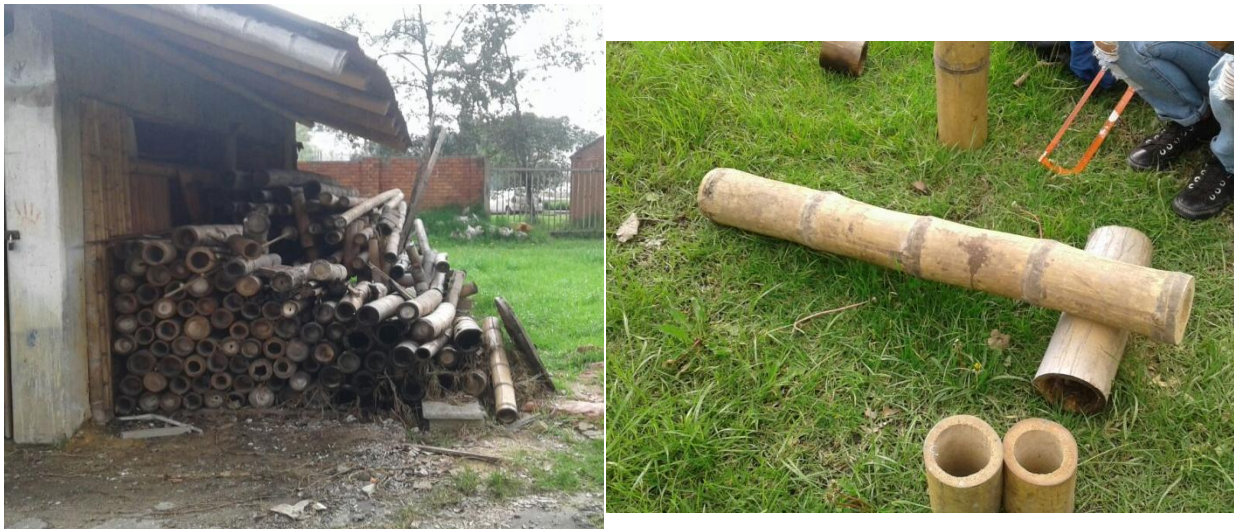
Ilustración 18 Recolección de las muestras

Sobtuvieron de guaduas almacenadas en el edificio del sindu, estas guaduas tuvieron como función estructuras de diversos tipos, estas estuvieron expuestas a los agentes atmosféricos aproximadamente 1 año, en estas se logró encontrar todas las lesiones que se requiere la investigación es decir (fotodegradacion, fisuras, hongos e insectos) se puede observar y detallar detenidamente que son las lesiones provenientes como se evidencia en el mecanismo de daño anteriormente expuesto.

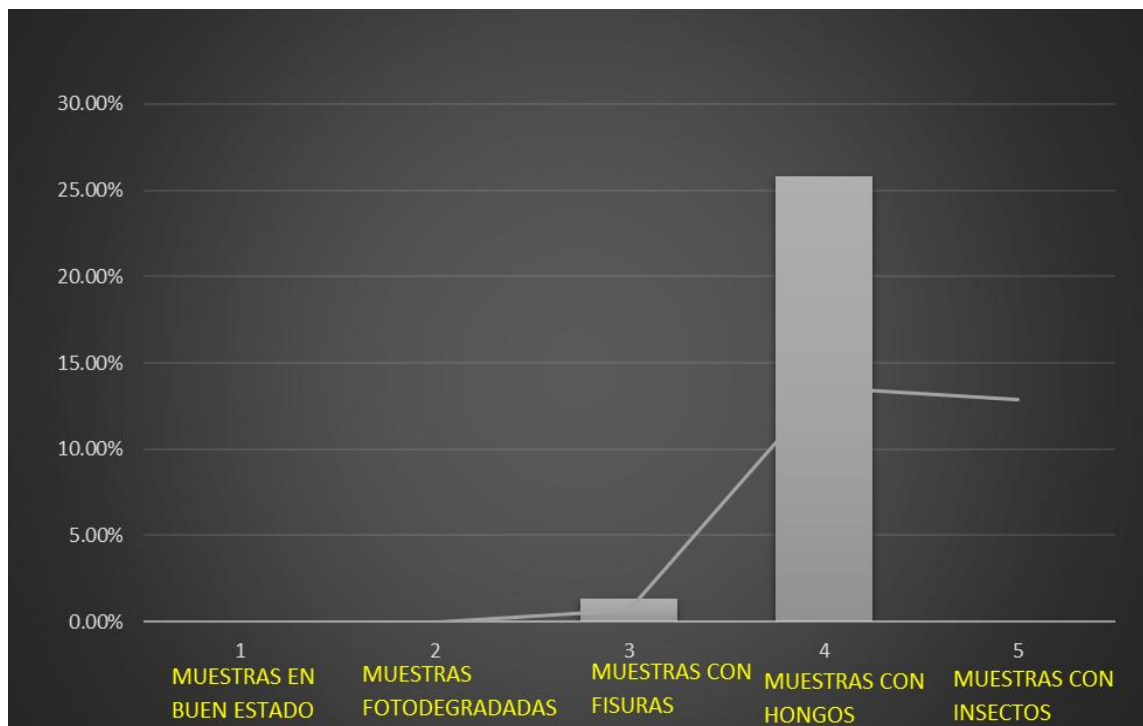
PORCENTAJES REDUCION DE RESISTENCIA					
X=	100%	100%	98.67%	74.21%	100.00%
	0.00%	0.00%	1.33%	25.79%	0.00%

Y se pudo sacar los siguientes análisis tanto de los porcentajes de reducción de resistencia como lo visto en el laboratorio:

- Las guadas en buen estado y las guadas con lesión de fotodegradación, tendieron a resistir igual, teniendo en cuenta que estas muestras estuvieron expuestas al sol solo durante un año y por tanto no pudieron avanzar
