LESIONES EN FACHADAS DE BLOQUE DE TIERRA COMPRIMIDO (B.T.C)

Lesiones en fachadas de bloque de tierra comprimido (B.T.C)

Trabajo de grado presentado como requisito de grado para optar por el título de:

Tecnóloga en construcciones arquitectónicas

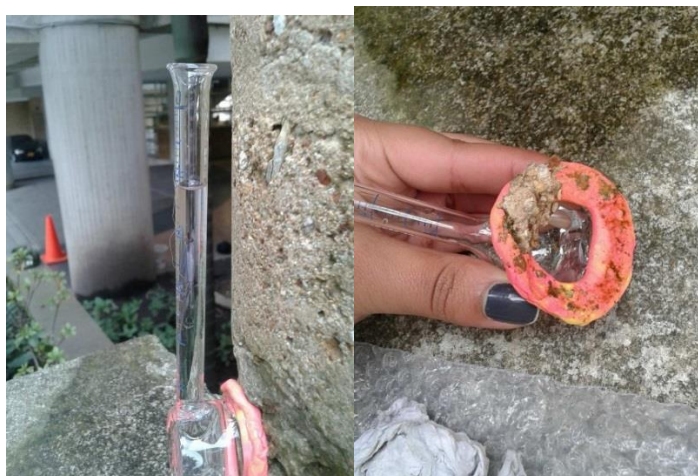
**Ilustración 10 Muestra 4 Ensayo Bello horizonte**

En el análisis de esta toma de muestra se halló que en el tiempo estipulado para la toma del ensayos de absorción (5, 10,15 y 20 minutos) en el bloque con desprendimientos muy agresivos, grietas y fisuras de la fachada sur del edificio bello horizonte se observa que su absorción de los primeros 5ml agregados de agua en el tubo se absorben de manera muy rápida en los cinco (5) primeros minutos, en los próximos diez (10 ) y veinte (20) minutos da lentamente la absorción del agua ya que dura los primero cinco (5) minutos para absorber solo entre 3 y 4ml y a medida que pasa el tiempo estipulado del ensayo, este muestra satura a un nivel mínimo y absorbe en los últimos 20 minutos más lento logrando absorber solo 3ml a su vez la marca de agua crece durante el vertido de agua y absorción de la misma.

En la siguiente grafica de curva se muestra que la mayoría de muestras tomadas arrojan niveles altos de absorción, determinando que los bloques de tierra comprimido de la fachada del edificio son de permeabilidad muy alta y es necesario de un óptimo mantenimiento para evitar que sus lesiones sigan creciendo y deteriorando a temprana edad el bloque.

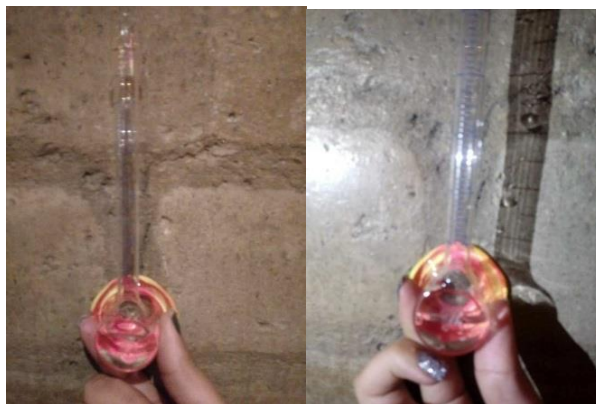
**Ilustración 13 Muestra 2 ensayo Shamua**

En la toma de muestras se halló en el tiempo estipulado en el que se hacen los ensayos de absorción (5, 10, 15 y 20 minutos) en la fachada entre juntas del restaurante Shamua se puede observar que su absorción es nula ya que esta fachada tiene aplicado un hidrófugo y este hace que sea casi imposible que los bloques y juntas absorban agua y se produzca algún tipo de lesión.

-Al despegar la probeta en el material (plastilina) no queda ningún tipo de material del bloque.

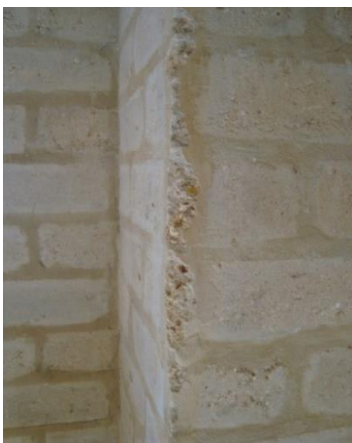
**Ilustración 19 Fotografía Desprendimiento**

La lesión, la cual se halla con más frecuencia en la edificación en esta fachada es Mecánica de tipo desprendimiento, en donde poco a poco los bloques pierden en su mayoría esquinas y pega, dejando a la vista pequeños y medianos orificios, que en su futuro pueden causar o permitir el paso de otras lesiones que afecten en mayor grado el bloque.

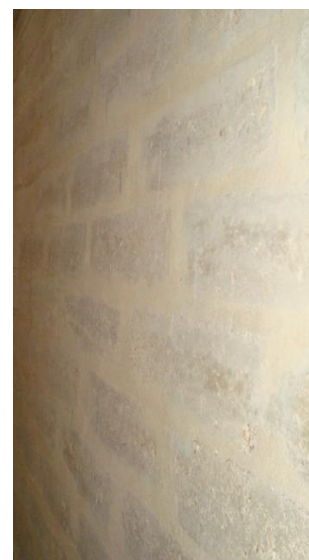
**Ilustración 21 Fotografía Erosión**

En la ficha 2 referida a la lesión de erosión, se percibe un grado bajo del mismo, pues esto da a entender que a pesar de su poco mantenimiento, su proceso de compactación y curado fue bueno, ya que al pasar la mano por la superficie desprende muy poca cantidad del material a la que se creería pudiera perder.

Por otro lado se llega a encontrar mayor soltura de material en la parte de la pega de los bloques

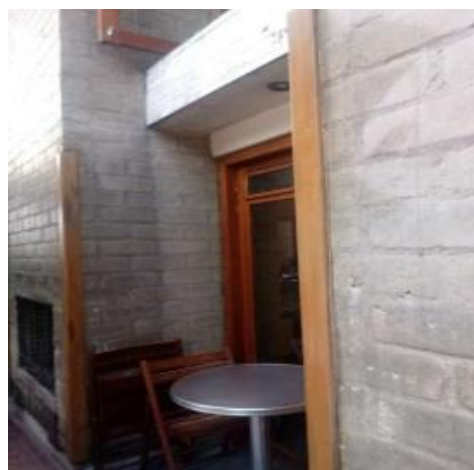
**Ilustración 28 Fotografía esquineros en madera**

Ya que no se le ha hecho un buen mantenimiento y no ha sido constante la única solución que le dieron a las esquinas de la fachada del restaurante shamua fue ponerle unos esquineros en madera para así evitar más desprendimientos y a su vez que este no tenga un mal aspecto.

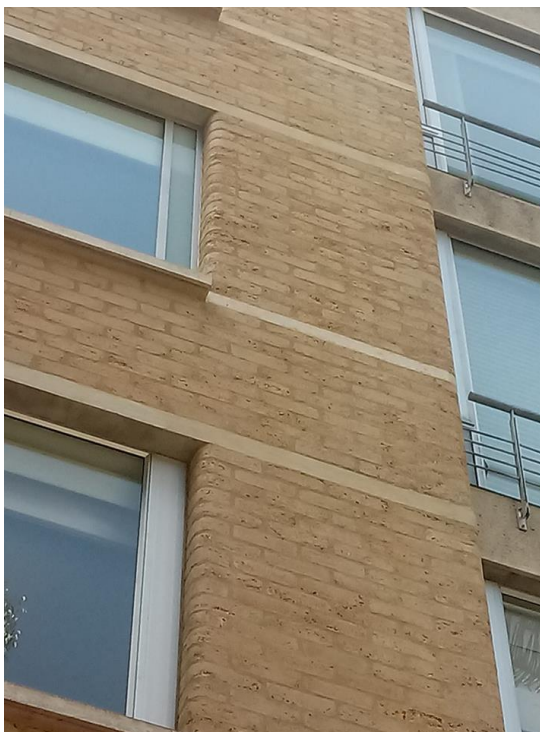
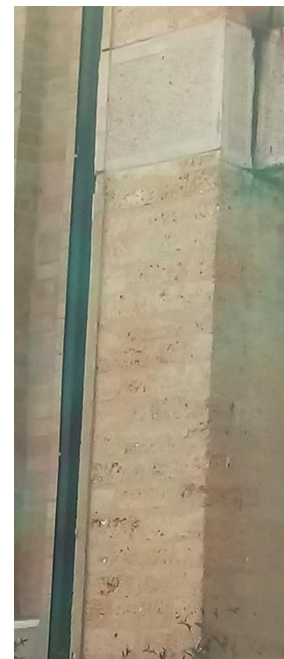
En los bloques de la fachada se pueden ver pequeños huequitos, reconociéndolos así como desprendimientos y/o desgastes, no causan ningún daño a la estructura, y en su mayoría se encuentran en lugares cercanos a ventanas y en los pisos cuarto y quinto.

Realizar inspecciones visuales periódicas de las diferentes desprendimientos físicos , controlando los desprendimientos existentes y aparición de nuevos, a su vez se recomienda el uso del Hidrófugo con correcta limpieza y aplicación.

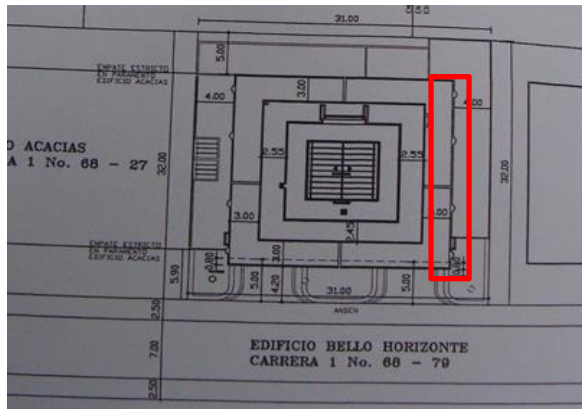
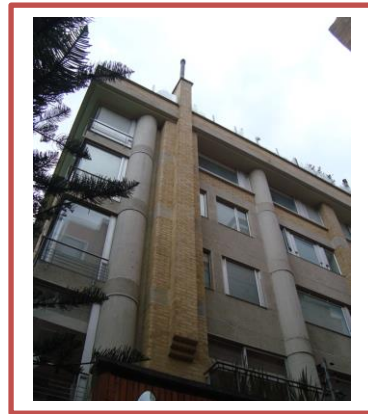
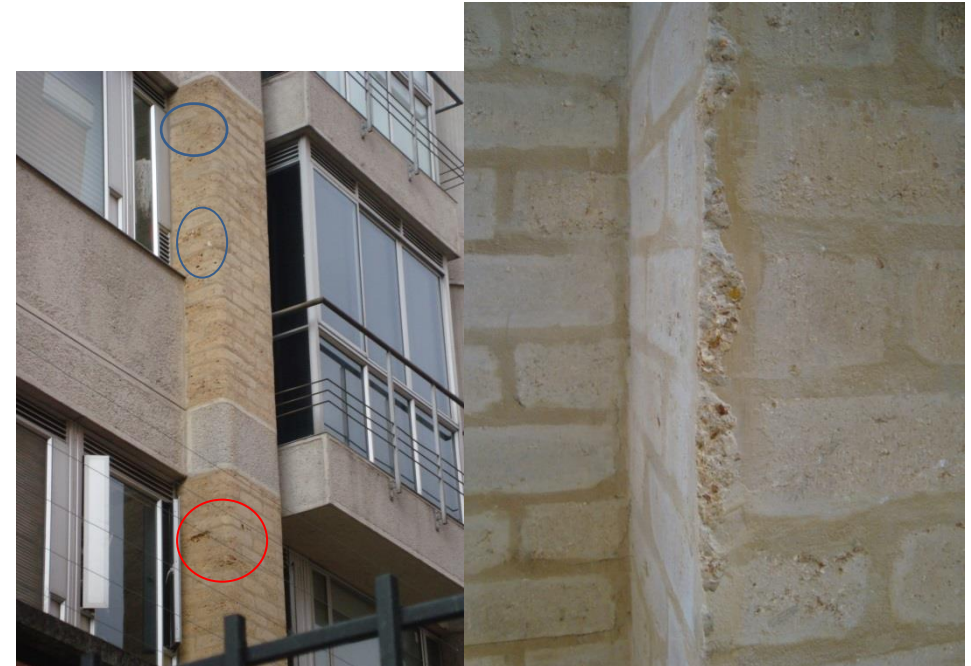
Esta lesión en el bloque es causada por la falta de revisiones, también se ve afectado por agentes climáticos como lluvia y vientos, además de esto por el lugar en que se encuentran algunos de los desprendimientos se podría decir que por causa de mala ubicación de sus ventanas al abrir las mismas golpean los bloques.

Descripción: Incorrecta mano de obra en su construcción y mal diseño en la colocación de elementos no estructurales.

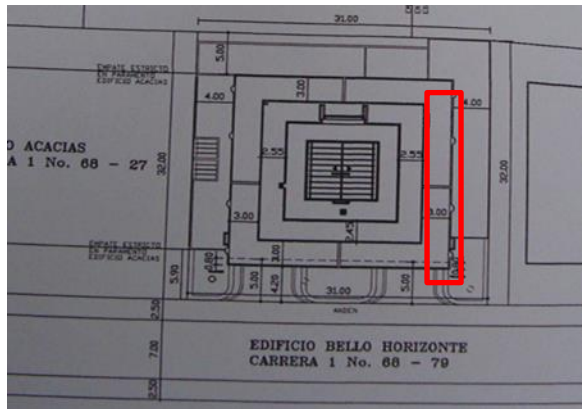
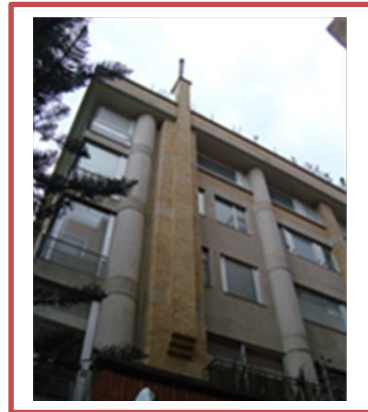
Este tipo de lesión en el bloque es causada por la falta de revisiones preventivas del uso y mantenimiento, también se ve afectado por el asentamiento diferencial del terreno, ya que esta afecta a la estructura del edificio provocando unas tensiones y deformaciones de los materiales que no puede resistir sin fisurarse.

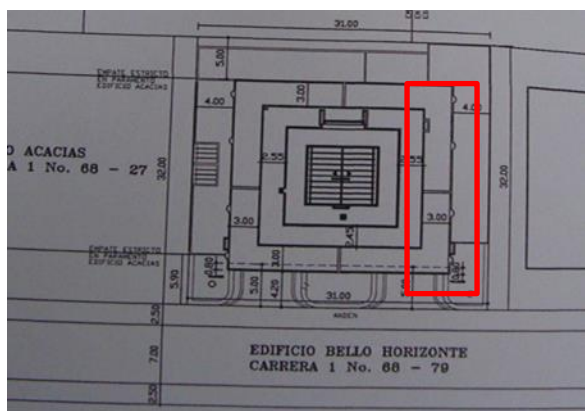
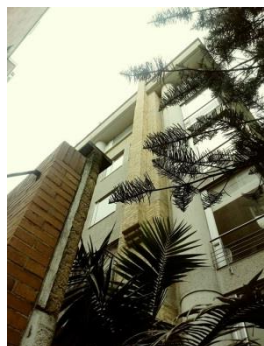
Este tipo de lesión en el bloque es causada por la falta de revisiones preventivas del uso y mantenimiento, también se ve afectado por agentes climáticos como lluvia y vientos, a su vez se desarrolla por la constante humedad a la que es sometida la parte inferior de la edificación, ya que se encuentra una salida de agua por esta parte.

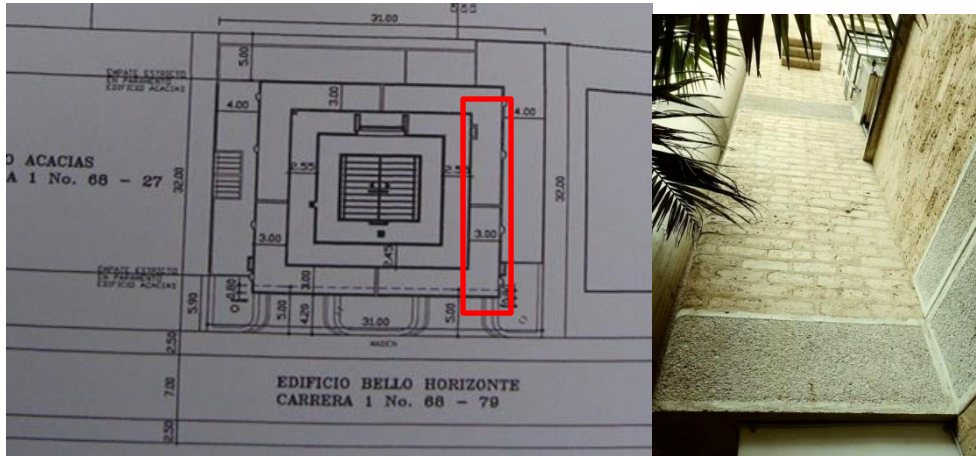
PLANO DE LOCALIZACIÓN (LESION):

Este tipo de lesión en el bloque es causada por la falta de revisiones preventivas del uso y mantenimiento, también se ve afectado por agentes climáticos como lluvia y vientos.

En los bloques de la fachada lateral se pueden ver pequeños huecos y deformaciones reconociéndolos como desprendimientos y/o desgastes, estos no causan ningún daño a la estructura.

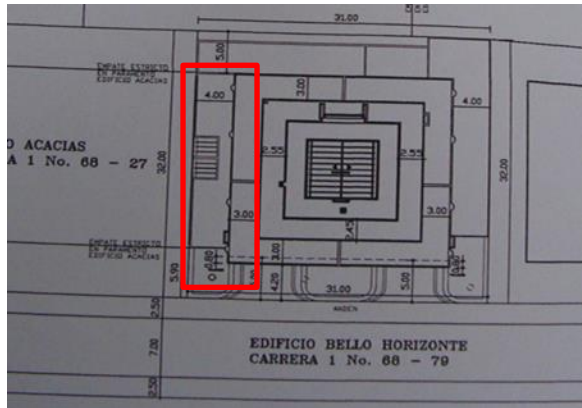
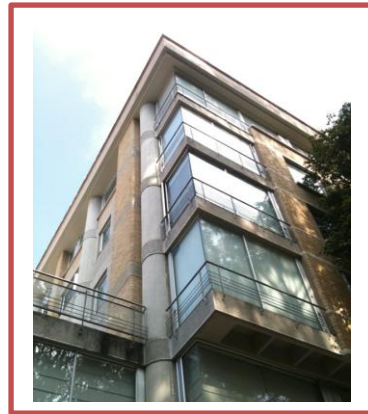
PLANO DE LOCALIZACIÓN (LESION)

En los bloques de la fachada se pueden hallar fisuras y grietas, se generan en varias hiladas, no causan ningún daño a la estructura, se encuentran en secciones medias del muro. Donde se afecta el acabado.

Estas lesiones de fisuras y agrietamientos no tienen gran daño estructural. Se recomienda colocar algún sistema para detectar movimientos, con el objetivo de controlar si la fisura está estabilizada o en movimiento.

El Uso de Hidrófugo puede ayudar a mantener las partículas únicas y generar mayor flexibilidad en los bloques, frente a movimientos y asentamientos.

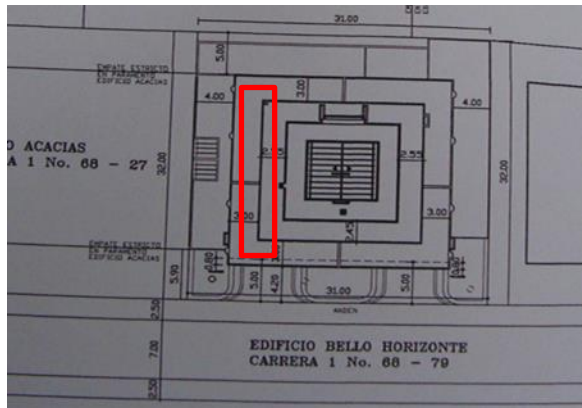
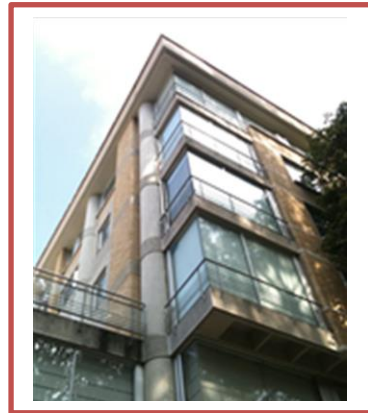
PLANO DE LOCALIZACIÓN (LESION)

La erosión en los bloques en esta parte de la fachada se debe a la pérdida o transformación superficial del material, llegando a ser total o parcial, donde puede ser causante de siguientes lesiones, como desprendimientos de mayor tamaño del material del bloque.

Para evitar este tipo de lesiones lo más recomendado es el uso de Hidrófugo aplicado correctamente, para evitar erosión y así preservar el bloque.

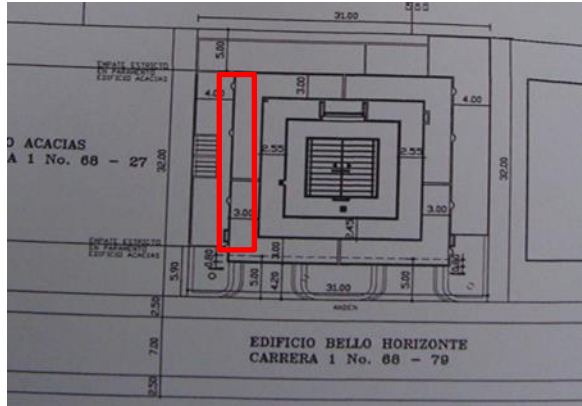
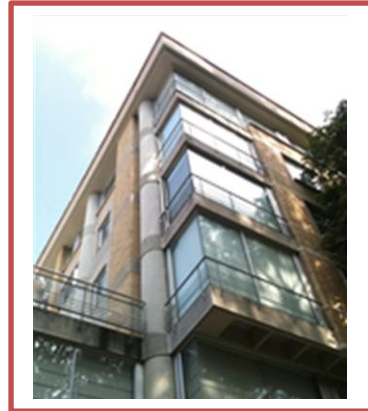
PLANO DE LOCALIZACIÓN (LESION):

En los bloques de la fachada se hallan perforaciones de diferentes tamaños, reconociéndolos así como desprendimientos y/o desgastes, no causan ningún daño a la estructura, y en su mayoría se encuentran en esquinas y en partes de bloque.

Descripción: Su causa se encuentra de manera directa por ser física e indirecta ya que su mantenimiento ha sido irregular e inadecuado ya que al tratar de rellenar las perforaciones se han generado parches muy visibles.

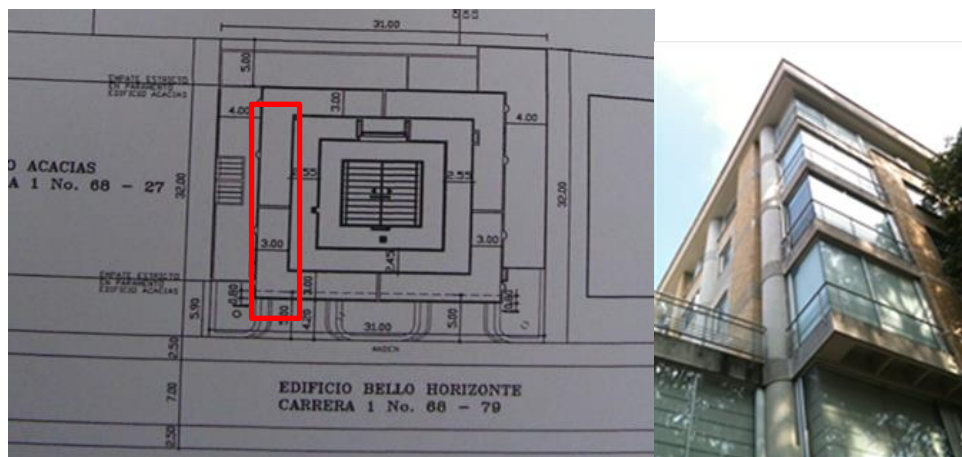
PLANO DE LOCALIZACIÓN (LESION):

En los bloques de la fachada lateral se puede hallar aparición de moho y/o hongos, en pequeñas manifestaciones, no causan ningún daño a la estructura del edificio pero afecta al bloque, a su vez se encuentra humedad, causante de la terraza vecina la cual no cuenta con la correcta impermeabilización y se filtra a esta parte de la edificación.

Realizar inspecciones visuales periódicas de las diferentes desprendimientos físicos, controlando los desprendimientos existentes y aparición de nuevos, a su vez se recomienda el uso del Hidrofugo con correcta limpieza y aplicación.

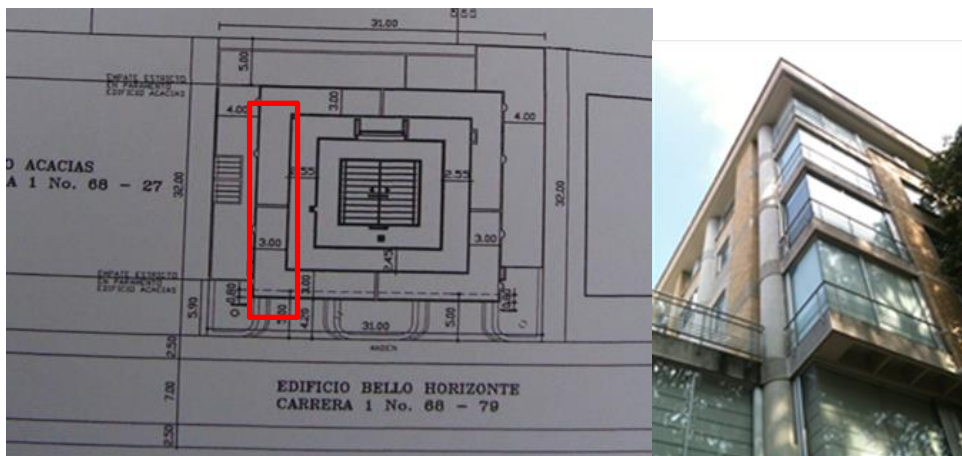
PLANO DE LOCALIZACIÓN (LESION):

En los bloques de la fachada lateral se puede hallar aparición de moho y/o hongos, en pequeñas manifestaciones, no causan ningún daño a la estructura del edificio pero afecta al bloque, a su vez se encuentra humedad, causante de la terraza vecina la cual no cuenta con la correcta impermeabilización y se filtra a esta parte de la edificación.

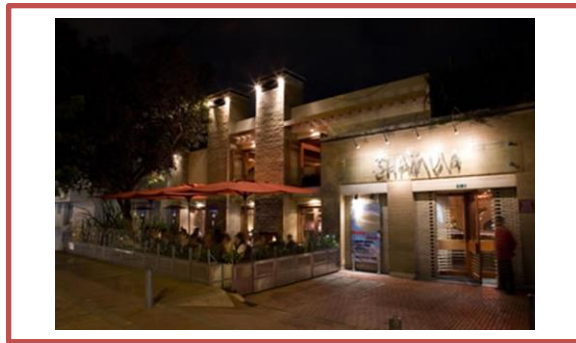
Fachada Principal

En los bloques de la fachada principal de restaurante se pueden ver pequeños defectos en la parte de abajo y se le reconoce como desprendimiento y/o desgastes, no causan ningún daño a la estructura y solo se encuentra en la parte baja de la fachada principal.

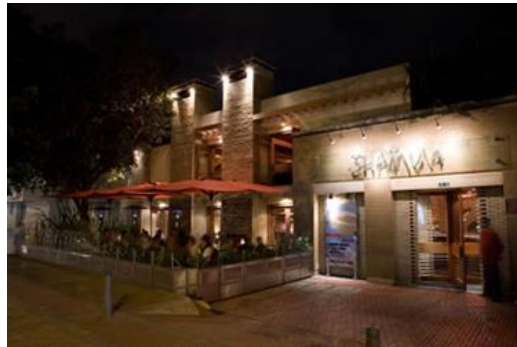
PLANO DE LOCALIZACIÓN (LESION):

En los bloques de la fachada principal, la cual es la única que se puede analizar, se puede hallar aparición de moho, no causan ningún daño de manera severa a la estructura de la construcción, a su vez se encuentra humedad en algunos lugares de la, causante de la vegetación que adorna la fachada, la cual no cuenta con la correcta impermeabilización y se filtra hasta ocasionar lesiones.

Este edificio realiza su mantenimiento de forma recurrente, pero su mano de obra no es calificada por lo tanto al ser mal lavado y sin el uso correcto del hidrófugo este provoca un efecto de protección que ayuda a su durabilidad, pero ocasiona otro tipo de lesiones más estéticas

Patología con leve peligro estructural, estas lesiones son progresivas y generalmente solo afecta al ámbito estético de la superficie.

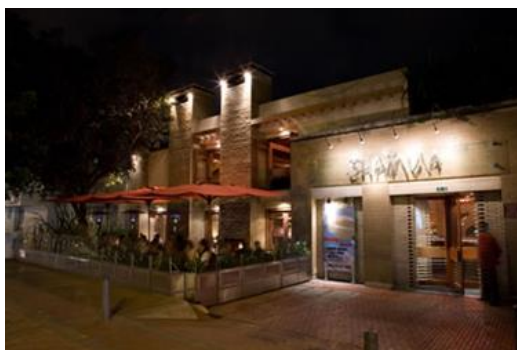
PLANO DE LOCALIZACIÓN (LESION):

La erosión en los bloques en se encuentran en a parte baja de la fachada, se debe a la pérdida o transformación superficial del material, llegando a ser total o parcial, donde puede ser causante de siguientes lesiones, como desprendimientos de mayor tamaño del material del bloque.

Esta edificación realiza su mantenimiento de forma regular, pero su mano de obra no es calificada por lo tanto al ser mal lavado y sin el uso correcto del hidrófugo este provoca un efecto de protección que ayuda a su durabilidad, pero ocasiona otro tipo de lesiones más estéticas como lo son machas.

Para evitar este tipo de lesiones lo más recomendado es el uso de Hidrófugo aplicado correctamente, para evitar erosión y así preservar el bloque.

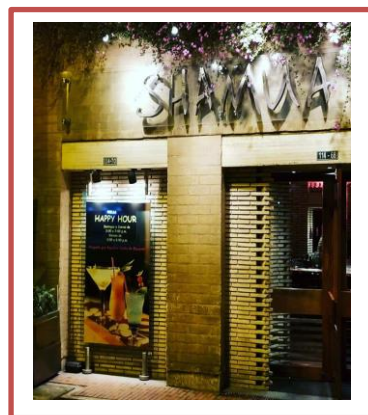
Fachada Principal

En los bloques de la fachada principal de restaurante se pueden ver pequeños defectos en la parte de abajo y se le reconoce como desprendimiento y/o desgastes, no causan ningún daño a la estructura y solo se encuentra en la parte baja de la fachada principal.

PREDIAGNOSTICO: Esta patología no afecta en nada la estructura del restaurante, pero si afecta el ámbito estético de este.

PREVENCIÓN: Realiza inspecciones visuales periódicamente de los diferentes desprendimientos y llevar un control de los desprendimientos ya vistos y los nuevos y a su vez se hace una recomendación a u buen uso con el hidrófugo y una correcta limpieza.

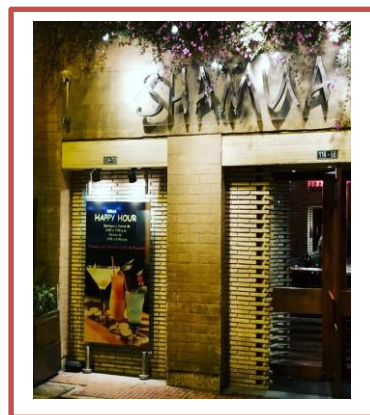
Fachada Principal

En los bloques de la fachada principal de restaurante se pueden ver pequeños defectos en la parte de abajo y se le reconoce como desprendimiento y/o desgastes, no causan ningún daño a la estructura y solo se encuentra en la parte baja de la fachada principal.

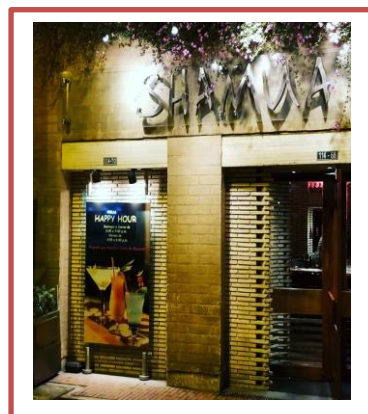
Fachada Principal

En los bloques de la fachada principal de restaurante se pueden ver pequeños defectos en la parte de abajo y se le reconoce como desprendimiento y/o desgastes, no causan ningún daño a la estructura y solo se encuentra en la parte baja de la fachada principal.

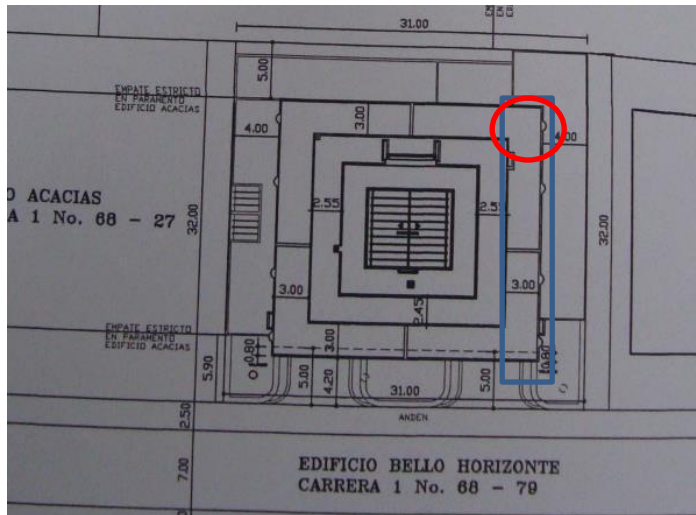
## ENSAYO #1 MUESTRA ENTRE JUNTAS

La primera toma del ensayo se realizó en la fachada norte del edificio Bello Horizonte, que se identifica en el rectángulo azul, en la parte izquierda donde se concretó el ensayo (círculo rojo).

Inicio Ensayo: 12 p.m  
Finalización Ensayo: 12:20p.m  
MI total absorbido: 20ml.

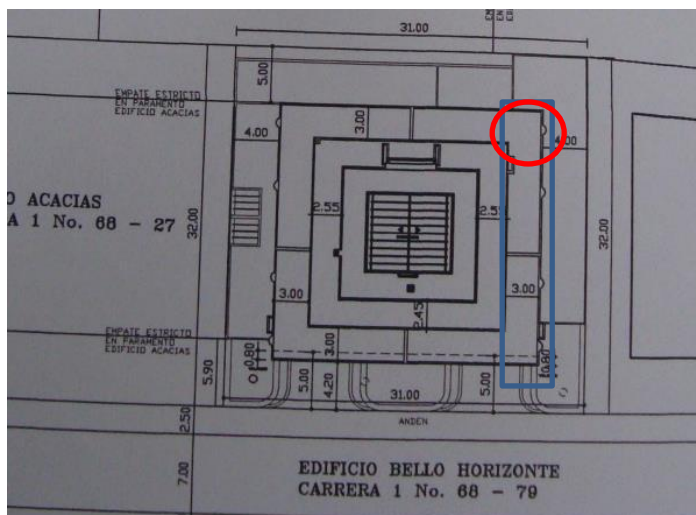
## ENSAYO 02 EDIFICIO BELLO HORIZONTE

La primera toma del ensayo se realizó en la fachada norte del edificio Bello Horizonte, que se identifica en el rectángulo azul, en la parte izquierda donde se concretó el ensayo (círculo rojo).

Inicio Ensayo: 12:30 p.m  
Finalización Ensayo: 12:50p.m  
MI total absorbido: 9,6ml.

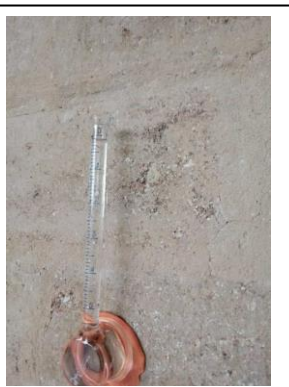
**5min**

Se inicia con el llenado de la probeta con agua hasta los 5ml y en  $\frac{1}{2}$  minuto absorbió  $\frac{1}{2}$  ml, pasados los 3 min el bloque absorbió  $3 \frac{1}{2}$  y pasado los 5mn quedo en 3.6ml

Conclusión: En el tiempo estipulado 5, 10, 15,20 minutos el bloque absorbió muy lentamente.

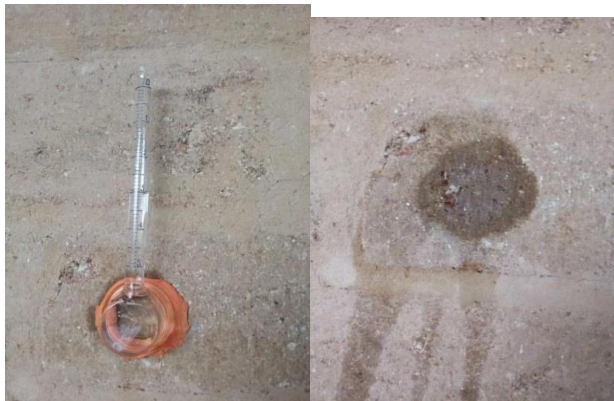
En el bloque de tierra comprimido sin grietas ni fisuras del bello horizonte se puede observar que su absorción de 5ml de agua se da muy lentamente en el tiempo determinado, pero aun así absorbe un nivel de nivel de agua que lo hace determinar muy absorbente, ya que en el total de los veinte minutos absorbe 9,6ml, este se satura a un nivel mínimo y absorbe un poco más lento y la marca de agua crece muy poco.

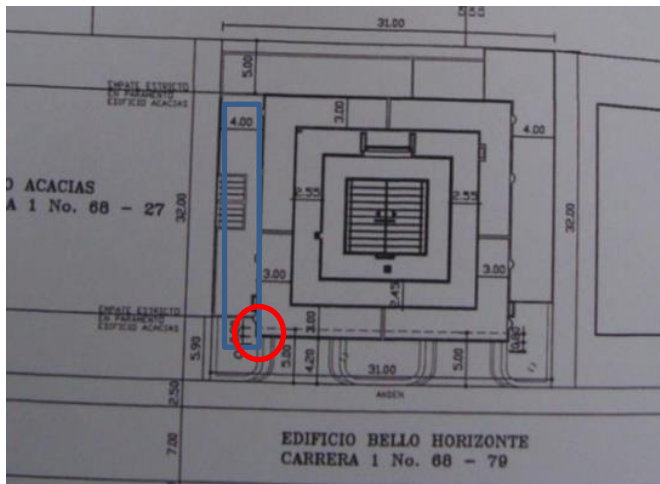
### ENSAYO 03 EDIFICIO BELLO HORIZONTE

La primera toma del ensayo se realizó en la fachada sur del edificio Bello Horizonte, que se identifica en el rectángulo azul, en la parte izquierda donde se concretó el ensayo (círculo rojo).

Inicio Ensayo: 1:06 p.m  
Finalización Ensayo: 1:26p.m  
MI total absorbido: 16ml.

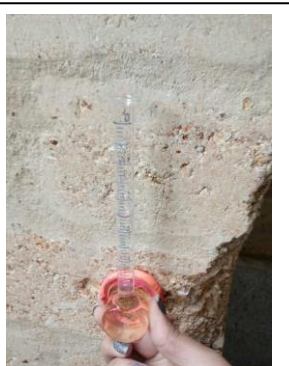
Se inicia con el llenado de la probeta con agua hasta los 5ml y en los primeros 2 minutos el bloque absorbió 2ml en 1 min y a los 4 minutos absorbió por total los 5ml

Conclusión: En el tiempo estipulado 5, 10, 15,20 minutos el bloque absorbió medianamente rápido.

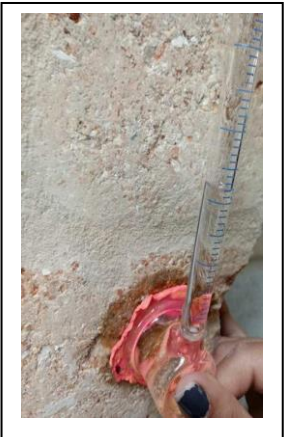
### Muestra#3

En el boque de tierra comprimido con desprendimientos, grietas y fisuras del bello horizonte se puede observar que su absorción de agua se da de manera rápida en los primeros 5ml y regular a medida que pasa el tiempo estipulado del ensayo, este se satura a un nivel mínimo y absorbe casi los 20ml agregados de agua y la marca de agua crece. Determinando así que el bloque es muy permeable.

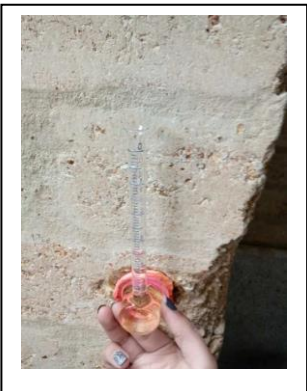
### Muestra#3

-También cada vez que se le agrega agua a la probeta el material del bloque se desprende y hace que el material con el cual se pega la probeta (plastilina) se desprenda.

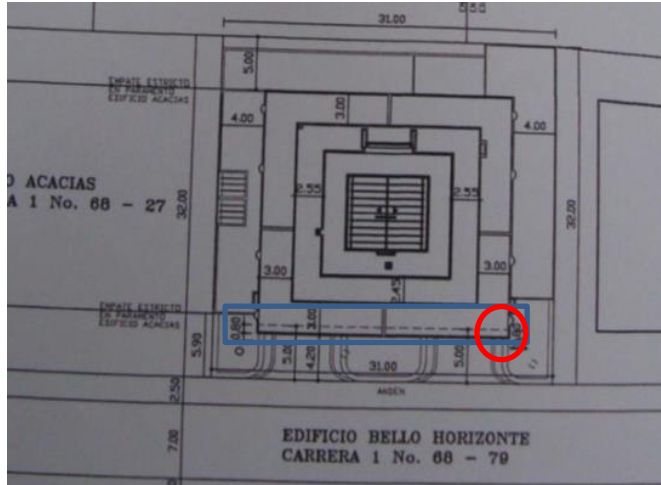
### ENSAYO #4 Bloque de tierra comprimido erosionado y con musgo.

La toma del ensayo se realizó en la fachada principal del edificio Bello Horizonte, que se identifica en el rectángulo azul, en la parte izquierda donde se concretó el ensayo (círculo rojo).

Inicio Ensayo: 1:38 p.m  
Finalización Ensayo: 1:42p.m  
MI total absorbido: 1ml.

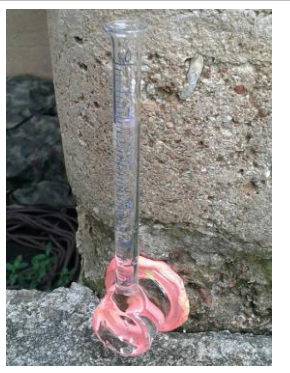
**5min**

Se inicia con el llenado de la probeta con agua hasta los 5ml , pasado un minuto se observa que la probeta sigue igual de llena y a los 5 minutos no absorbió nada.

Conclusión: En el tiempo estipulado 5, 10, 15,20 minutos se observa que su absorción fue nula.

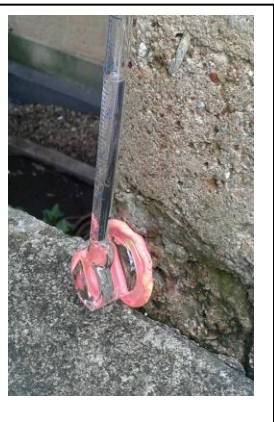
**10min**

La probeta no se llena ya que en el ensayo anterior no absorbió ni un ml, pasado 1 minuto se observa que esta absorbió ½ ml y a los 5 minutos en total absorbe solo 1ml.

Conclusión: En el tiempo estipulado 5, 10, 15,20 minutos se observa que su absorción era muy baja.

En el bloque de tierra comprimido erosionado y con musgo del bello horizonte se puede observar que su absorción de agua es casi nula pasado los 10 minutos por esta razón se termina el ensayo determinando que es un bloque sin actividad capilar

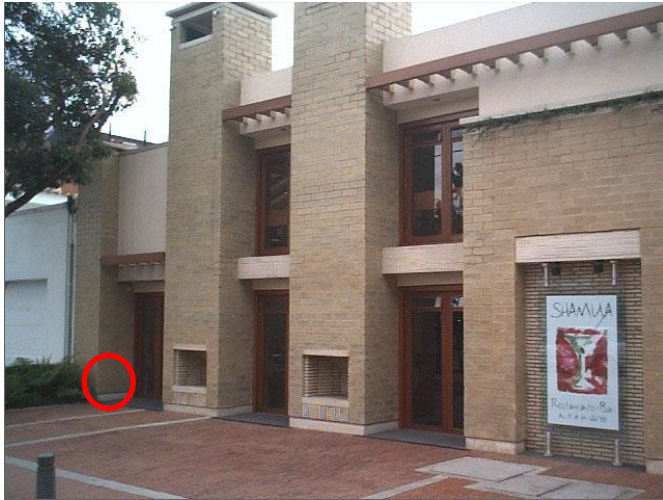
### ENSAYO #1 Bloque de tierra comprimido con musgo y desprendimiento

La primera toma del ensayo se realizó en la principal del Restaurante Shamua, en la parte izquierda donde se concretó el ensayo (círculo rojo).

Inicio Ensayo: 6:12 p.m  
Finalización Ensayo: 6:31p.m  
MI total absorbido: 2ml.

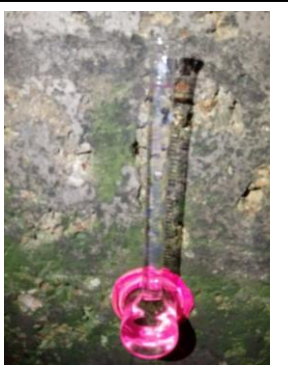
Se inicia con el llenado de la probeta con agua hasta los 5ml y al primer minuto se observa que aún no absorbe nada al igual paso a los 5 minutos, no absorbió.

Conclusión: En el tiempo estipulado 5, minutos el bloque absorbió no absorbió absolutamente nada.

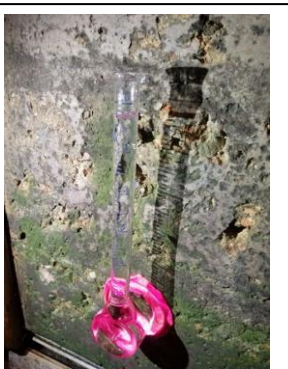
No se llena la probeta ya que en el ensayo anterior no absorbió nada, pasado un minuto se observa que la probeta sigue igual de llena y a los 5 minutos absorbió  $\frac{1}{2}$  ml de agua.

Conclusión: En el tiempo estipulado 5, 10, minutos se observa que su absorción es nula.

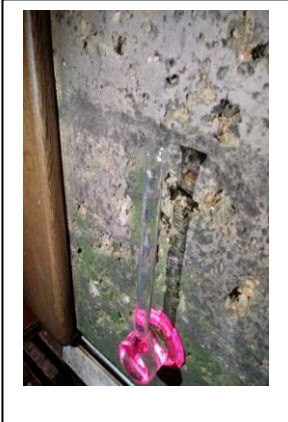
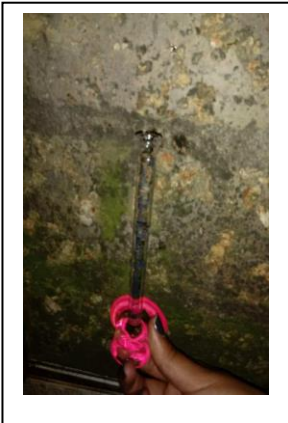
-En el boque de tierra comprimido con musgo y desprendimiento del restaurante shamua se puede observar que su absorción es casi nula. Al despegar la probeta en el material (plastilina) no queda ningún tipo de material del bloque.

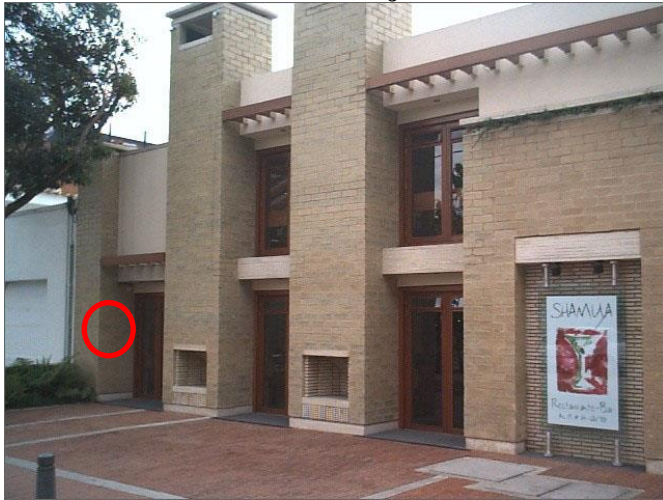
### ENSAYO #2 Fachada entre juntas

La segunda toma del ensayo se realizó en la principal del Restaurante Shamua, en la parte izquierda donde se concretó el ensayo (círculo rojo).

Inicio Ensayo: 6:35 p.m  
Finalización Ensayo: 6:55p.m  
MI total absorbido: 0,2ml.

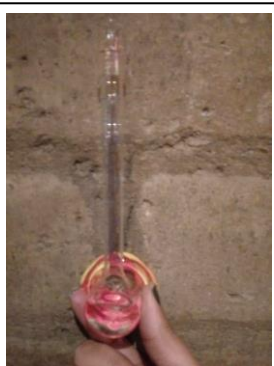
Se inicia con el llenado de la probeta con agua hasta los 5ml , pasa 1 minuto esta no absorbe nada y los 5 minutos se observa que en definitiva no absorbió.

Conclusión: En el tiempo estipulado 5 minutos en la fachada entre juntas este no absorbió absolutamente nada. No tiene actividad capilar

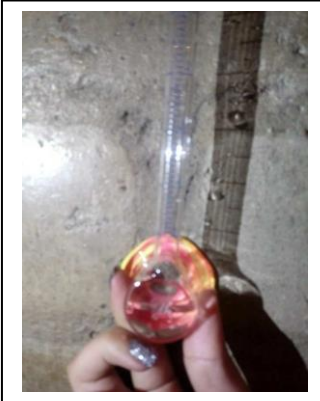
No se llena la probeta ya que en el ensayo anterior no absorbió absolutamente nada, pasa 1 minuto esta no absorbe nada y los 5 minutos se observa que absorbe un 0,1ml

Conclusión: En el tiempo estipulado 5,10 minutos en la fachada entre juntas esta tuvo una absorción nula.

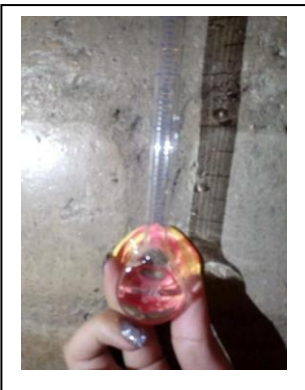
No se llena la probeta y se deja en los ml ya absorbidos al pasar 1 minuto esta no absorbe nada y los 5 minutos se observa que absorbe un 0,1ml

Conclusión: En el tiempo estipulado 5, 10,15 minutos en la fachada entre juntas esta tuvo una absorción nula.

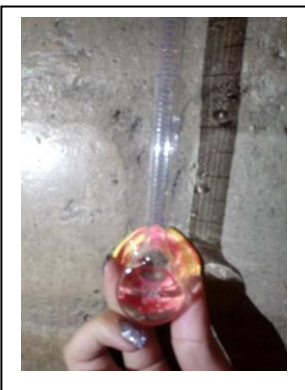
No Se llena la probeta y se deja en los 5ml al pasar 1 minuto esta no absorbe nada y los 5 minutos se observa que absorbe un 0,1ml

Conclusión: En el tiempo estipulado 5, 10,15 minutos en la fachada entre juntas esta tuvo una absorción nula.

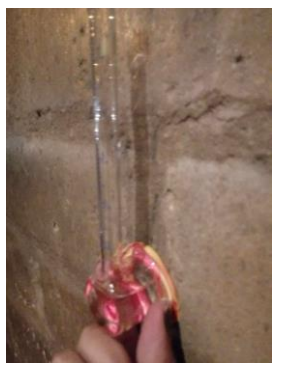
Se inicia con el llenado de la probeta con agua hasta los 5ml y los 37 segundos se absorben los 5ml totalmente.

Conclusión: En el tiempo estipulado 5, 10, minutos las juntas con grietas absorben muy rápidamente los 5ml.

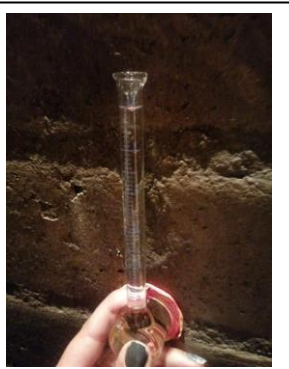
Se llena nuevamente de la probeta con agua hasta los 5ml y pasados 37 segundos se absorben rápidamente los 5ml de agua.

Conclusión: En el tiempo estipulado 5,10,15 minutos las juntas con grietas lo absorbe muy rápidamente.

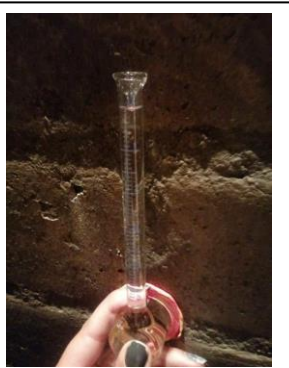
Se inicia con el llenado de la probeta con agua hasta los 5ml y pasados 40 segundos se absorben rápidamente los 5ml de agua.

Conclusión: En el tiempo estipulado 5,10,15,20 minutos las juntas con grietas lo absorbe muy rápidamente.

-En la fachada entre juntas con grietas del restaurante shamua se puede observar que su absorción es alta ya que en menos de 1 minutos se absorben los 5ml de agua agregados para cada muestra.
