A. ANEXOS FICHAS PATOLOGICAS Y AMBIENTALES
EDIFICIO BELLO HORIZONTE.

EDIFICIO: Bello Horizonte

ANEXO FICHAS PATOLOGICAS Y AMBIENTALES DE LESIONES EN FACHADAS DE BLOQUE DE TIERRA COMPRIMIDA

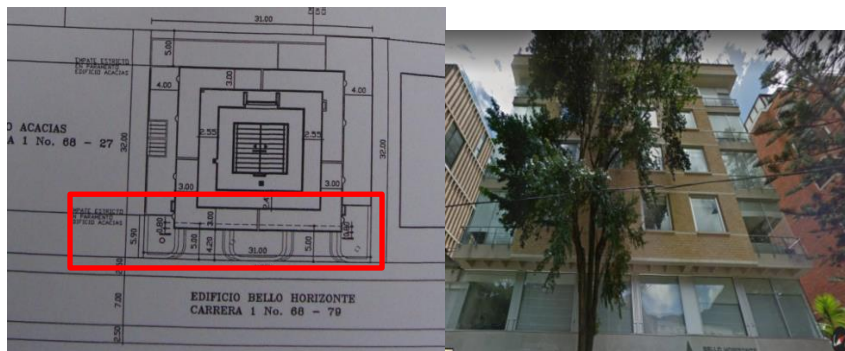
Fachada principal

En los bloques de la fachada se pueden ver pequeños huequitos, reconociéndolos así como desprendimientos y/o desgastes, no causan ningún daño a la estructura, y en su mayoría se encuentran en lugares cercanos a ventanas y en los pisos cuarto y quinto.

Este tipo de lesión en el bloque es causada por la falta de revisiones preventivas del uso y mantenimiento, también se ve afectado por agentes climáticos como lluvia y vientos.

Descripción: Su causa se encuentra de manera directa por ser física e indirecta ya que su mantenimiento ha sido irregular e inadecuado

Patología con nulo peligro estructural, estos desprendimientos son progresivos y generalmente solo afecta al ámbito estético de la superficie.

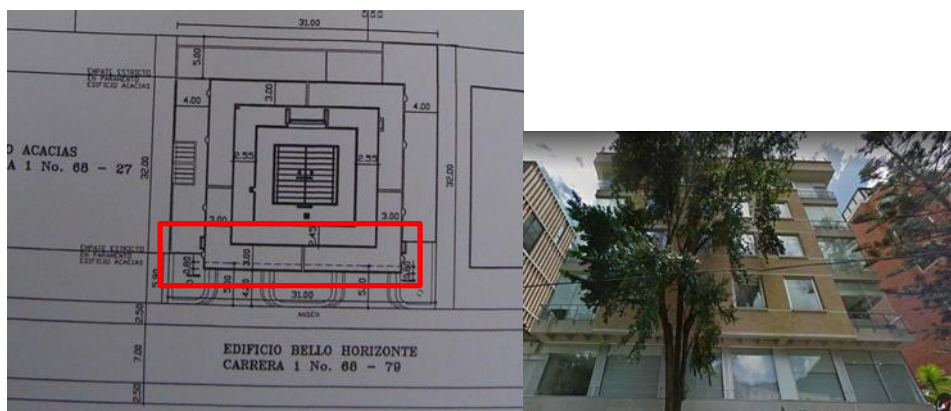
En los bloques de la fachada se pueden hallar fisuras y grietas, donde se encuentran en un solo bloque y no mayor a dos hiladas con pega, no causan ningún daño a la estructura, se encuentran en lugares cercanos al inicio del muro. Son aberturas longitudinales que afectan el acabado. Normalmente no tienen importancia de carácter estructural y pueden afectar al bloque de manera que permita entrada de agua, frío, etc.

Estas lesiones de fisuras y agrietamientos no tienen gran daño estructural. Se recomienda colocar algún sistema para detectar movimientos, con el objetivo de controlar si la fisura está estabilizada o en movimiento.

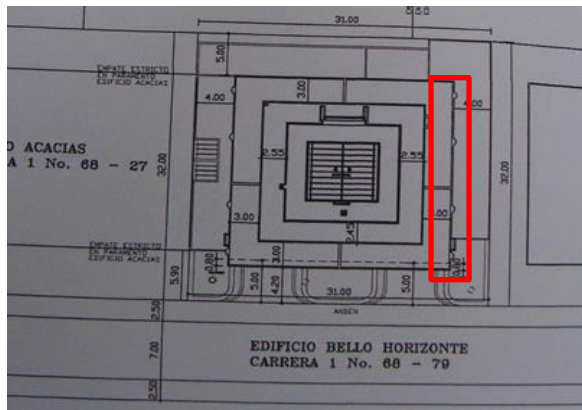
En los bloques de esta fachada se observan pequeños huecos, reconociéndolos así como desprendimientos y/o desgastes, no causan ningún daño a la estructura, y en su mayoría se encuentran en lugares cercanos a ventanas y en mayor parte, en los bloques que conforman la chimenea.

Esta lesión en el bloque es causada por la falta de revisiones, también se ve afectado por agentes climáticos como lluvia y vientos, además de esto por el lugar en que se encuentran algunos de los desprendimientos se podría decir que por causa de mala ubicación de sus ventanas al abrir las mismas golpean los bloques.

Descripción: Incorrecta mano de obra en su construcción y mal diseño en la colocación de elementos no estructurales.

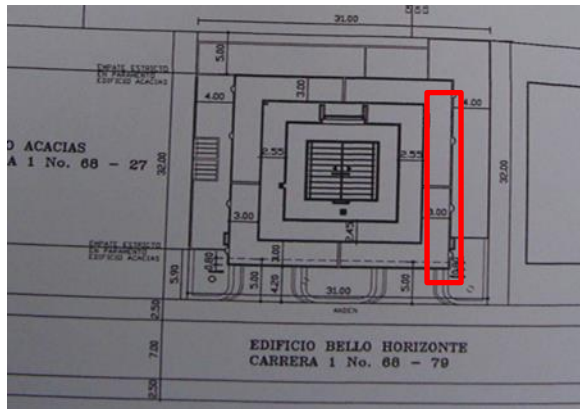
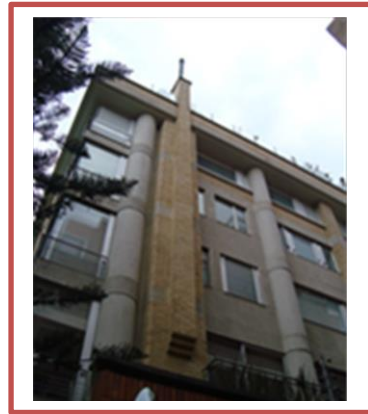
Este tipo de lesión en el bloque es causada por la falta de revisiones preventivas del uso y mantenimiento, también se ve afectado por el asentamiento diferencial del terreno, ya que esta afecta a la estructura del edificio provocando unas tensiones y deformaciones de los materiales que no puede resistir sin fisurarse.

Estas lesiones de fisuras y agrietamientos no tienen gran daño estructural. Se recomienda colocar algún sistema para detectar movimientos, con el objetivo de controlar si la fisura está estabilizada o en movimiento.

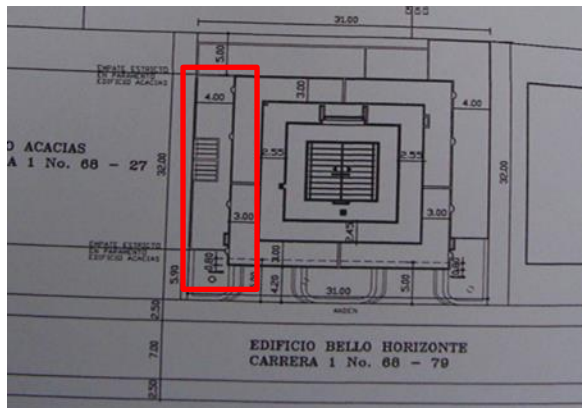
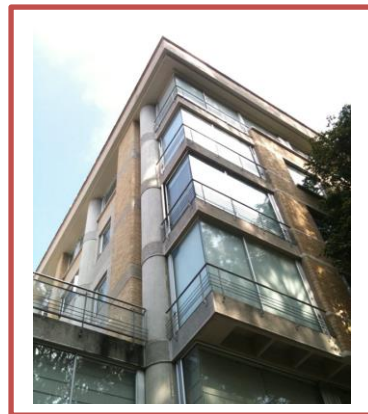
En los bloques de la fachada se pueden hallar fisuras y grietas, se generan en varias hiladas, no causan ningún daño a la estructura, se encuentran en secciones medias del muro. Donde se afecta el acabado. Normalmente no tienen importancia de carácter estructural y pueden afectar al bloque de manera que permita entrada de agua, frío, etc.

Estas lesiones de fisuras y agrietamientos no tienen gran daño estructural. Se recomienda colocar algún sistema para detectar movimientos, con el objetivo de controlar si la fisura está estabilizada o en movimiento.

El Uso de Hidrófugo puede ayudar a mantener las partículas únicas y generar mayor flexibilidad en los bloques, frente a movimientos y asentamientos.

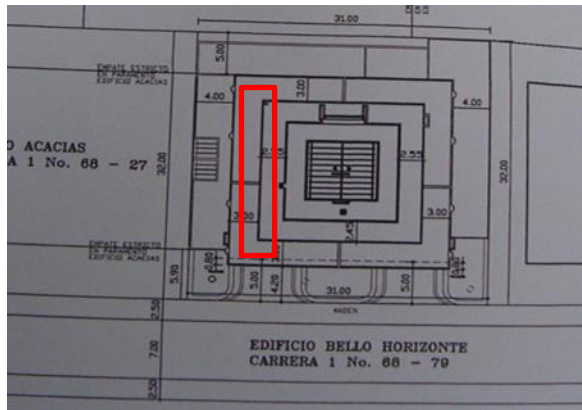
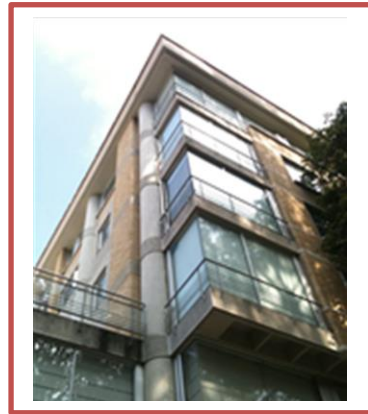
La erosión en los bloques en esta parte de la fachada se debe a la pérdida o transformación superficial del material, llegando a ser total o parcial, donde puede ser causante de siguientes lesiones, como desprendimientos de mayor tamaño del material del bloque.

Para evitar este tipo de lesiones lo más recomendado es el uso de Hidrófugo aplicado correctamente, para evitar erosión y así preservar el bloque.

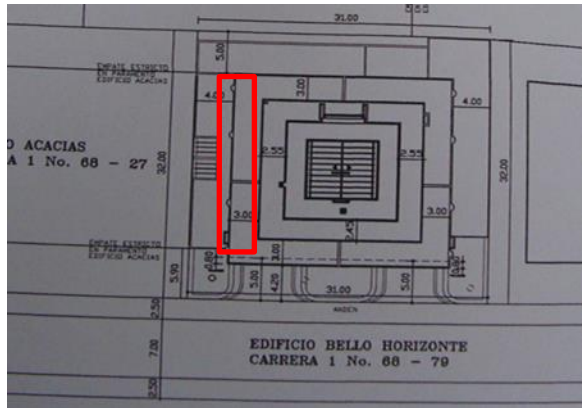
En los bloques de la fachada se hallan perforaciones de diferentes tamaños, reconociéndolos así como desprendimientos y/o desgastes, no causan ningún daño a la estructura, y en su mayoría se encuentran en esquinas y en partes de bloque.

Descripción: Su causa se encuentra de manera directa por ser física e indirecta ya que su mantenimiento ha sido irregular e inadecuado ya que al tratar de rellenar las perforaciones se han generado parches muy visibles.

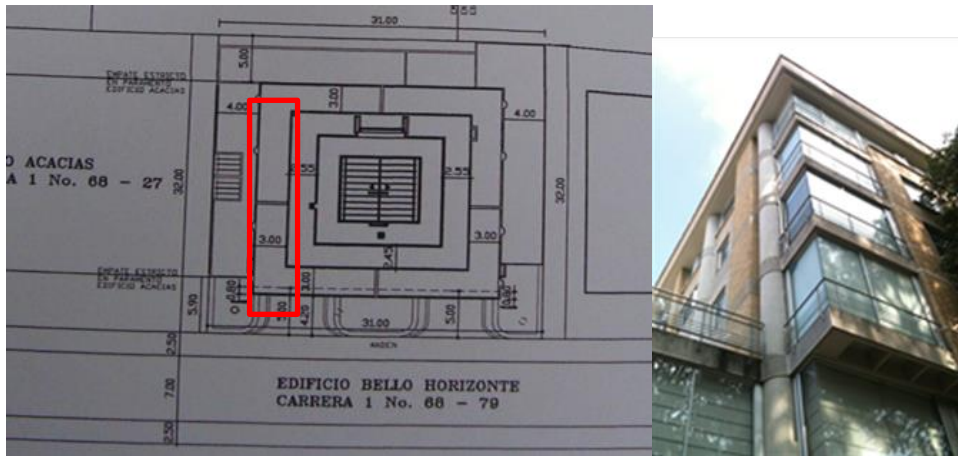
En los bloques de la fachada lateral se puede hallar aparición de moho y/o hongos, en pequeñas manifestaciones, no causan ningún daño a la estructura del edificio pero afecta al bloque, a su vez se encuentra humedad, causante de la terraza vecina la cual no cuenta con la correcta impermeabilización y se filtra a esta parte de la edificación.

Realizar inspecciones visuales periódicas de las diferentes desprendimientos físicos, controlando los desprendimientos existentes y aparición de nuevos, a su vez se recomienda el uso del Hidrofugo con correcta limpieza y aplicación.
