**Informe Técnico No.                    de**  
**Seguimiento y monitoreo al riesgo**

El alcalde municipal de Jerusalén, el doctor Guillermo González Bernal, solicitó verificar la zona en riesgo por socavación presentada en el predio denominado La Granja, ubicado en la vereda El Hatillo, municipio de Jerusalén.

**III. INFORME DE VISITA**

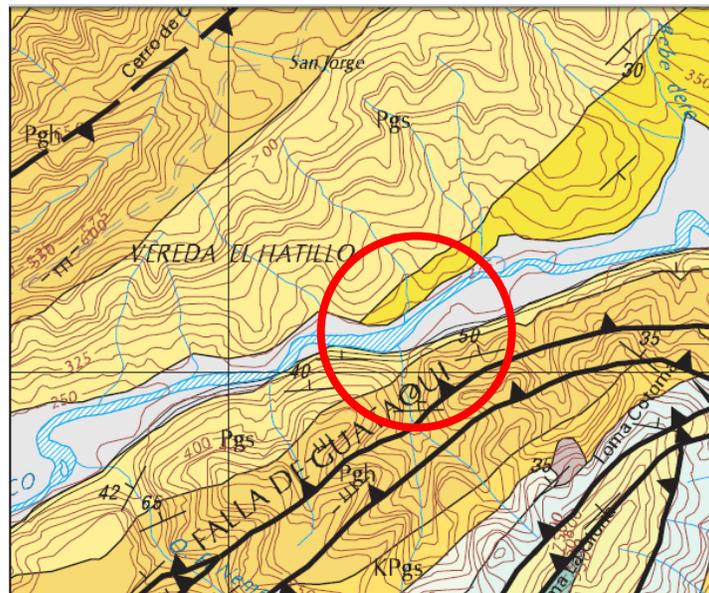
La zona se caracteriza por materiales de tipo Qcal (aluviones recientes), característicos de la formación - Valle superior del Magdalena y el Valle medio del Magdalena pertenecientes al periodo Cuaternario. Igualmente, se encuentra en cercanía a la falla de Guataquí, la cual sostiene una topografía abrupta definida por altas pendientes.

Los aluviones para esta zona se distinguen por ser detríticos transportados y conformar depósitos no consolidados. (Ver figura 3)

**Figura 3. Geología y ubicación zona de estudio. (INGEOMINAS - SGC).**
