Informe Técnico No. de

Riesgo de inundación por depósito de agua sin encausamiento

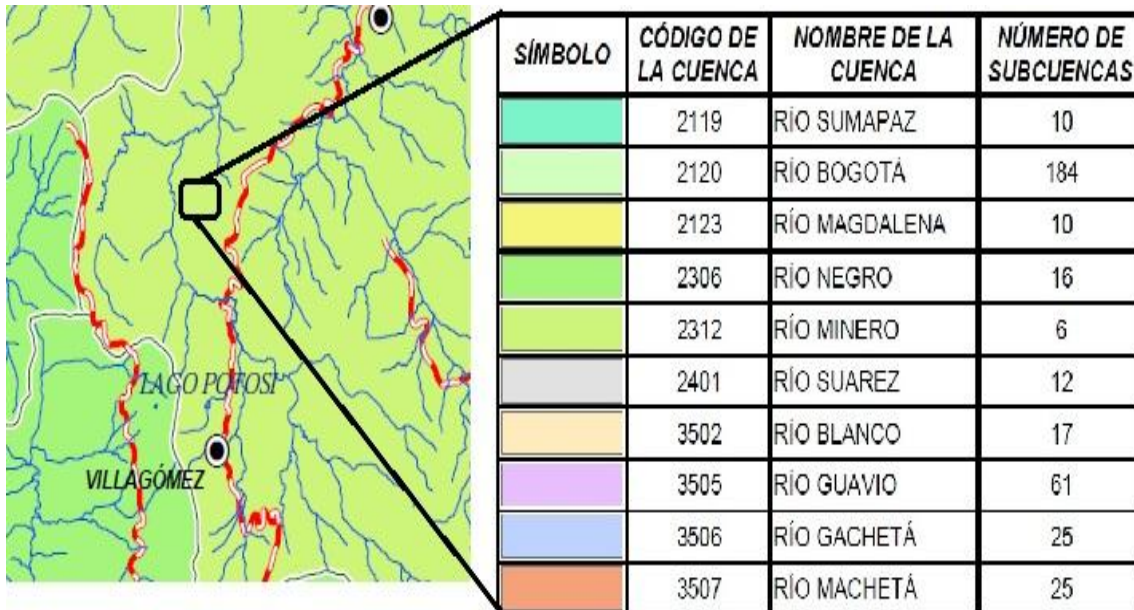
Gráfica No. 1 Clasificación Hidrológica de la zona. *Fuente: IGAC - CAR*

La zona de estudio se caracteriza por pertenecer a la cuenca hidrográfica del Río Minero, la cual cuenta con un número de 6 subcuencas, entre ellas la mesocuenca del río Negro. Ver Gráfica No. 1
