Informe Técnico No. de
Seguimiento y monitoreo al riesgo

El punto afectado se encuentra ubicado sobre la vereda Peña Negra, en límites con el municipio de Cachipay y pertenece a la galponera de la empresa avícola AVINSA S.A. Específicamente el punto afectado, es el talud en contacto con el río Curí, el cual se encuentra sometido a fenómenos críticos de dinámica fluvial, los cuales han sido detonantes de socavaciones e inundaciones que han traído consigo pérdidas materiales para la empresa.

La visita se realizó el día 26 de Mayo de 2014, iniciando aproximadamente a las 9:50 a.m., a lo largo del tramo aguas abajo de la confluencia entre el río Curí y la quebrada Doña Juana, sobre el predio donde se ubica la galponera de la empresa AVINSA SAS, con coordenadas Este: 952.959 -- Norte: 1011.519 – altitud: 795 m.s.n.m. (Sistema de Coordenadas Magna-Sirgas).

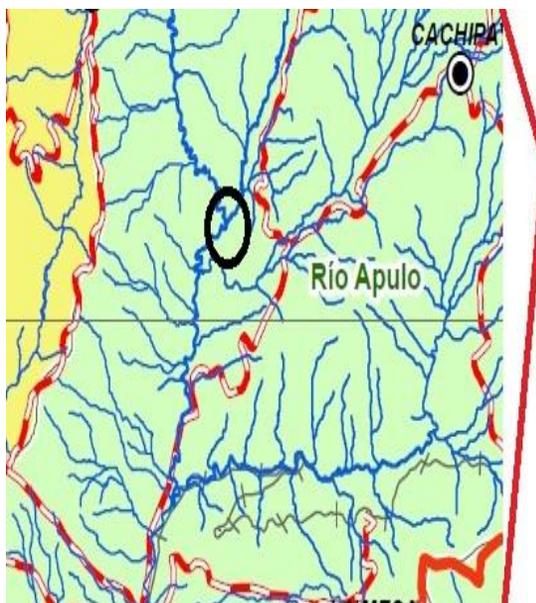
Imagen 1. Clasificación cuenca hidrográfica de la zona de estudio. IGAC - CAR

La zona de estudio, se caracteriza por pertenecer a la cuenca media – baja del río Bogotá, la cual es la cuenca más grande del departamento de Cundinamarca con un numero de 184 subcuencas, entre ellas el río Curí.

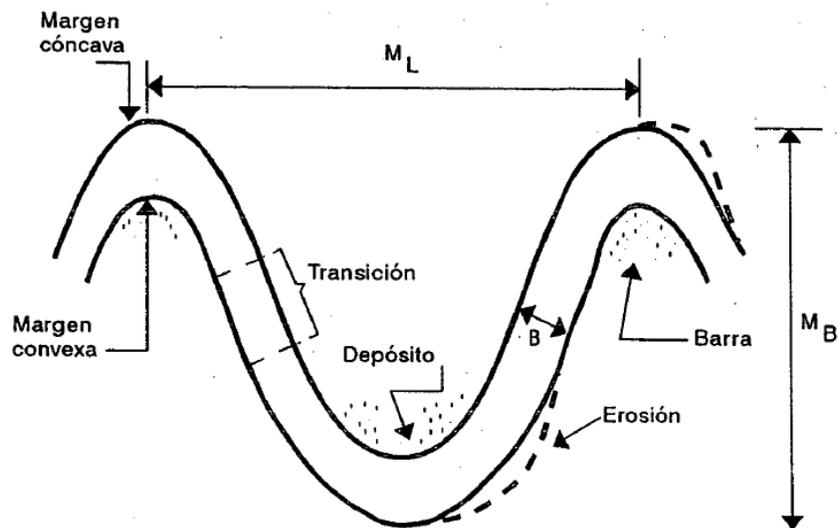
Tal como se puede apreciar en la imagen 4, existe una curva altamente anudada que transita en dirección adyacente al predio, ese tipo de configuraciones geométricas de los ríos se denominan MEANDROS. Los meandros son formaciones geomorfológicas características de valles aluviales o valles de inundación, los cuales aguas arriba sostienen pendientes elevadas que en su cuenca media – baja disminuyen radicalmente, para transitar sobre sectores relativamente planos. Como ya fue mencionado, las pendientes en dirección ortogonal provenientes de las formaciones y montañas (Ver imagen 3) generan alteraciones horizontales de las líneas de flujo, trasladando transitoriamente la dirección de los cauces a través del tiempo.

Imagen 5. Formación de meandros, la comparación en campo permite corroborar esta información. Tomado del Manual de Ingeniería de Ríos.
