ANÁLISIS DE PATOLOGÍA ESTRUCTURAL EN PUENTE DE GUADUA
ANGUSTIFOLIA KUNTH

CASO DE ESTUDIO PUENTE JENNY GARZON CALLE 80

Monografía de Grado para optar al título de Tecnólogo en Construcciones Arquitectónicas

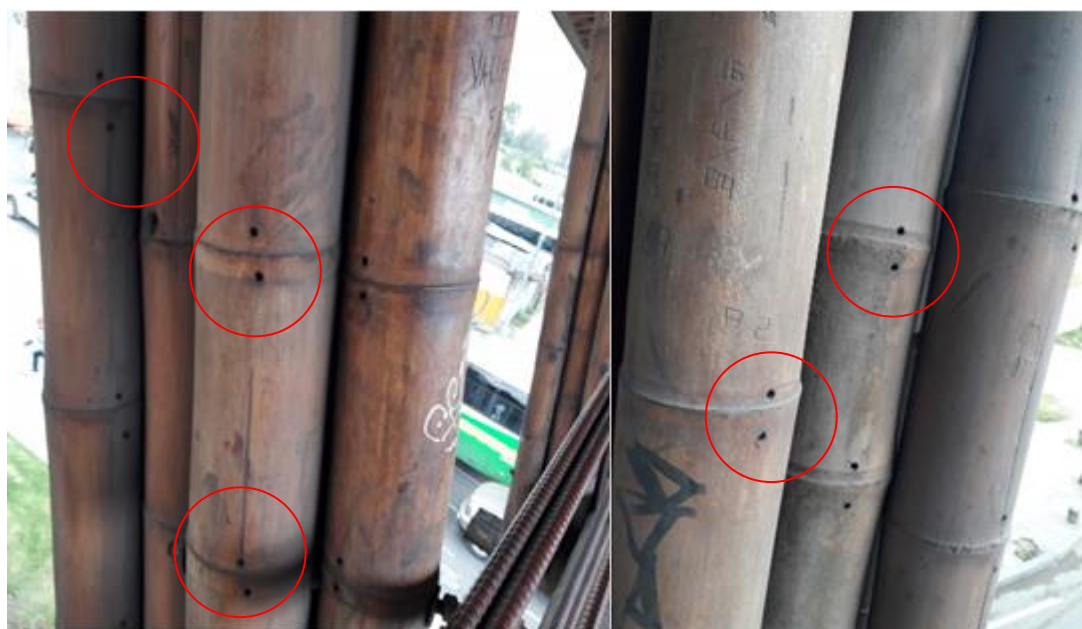
Figura 4 perforaciones para inyectar el inmunizante

tanque construidos in situ, la guadua se perforan los canutos (Figura 4) con el objeto de penetrar el inmunizante, estos tanques se hace un llenado con ACPM y otro químico llamado Koateq no referenciado esta inmersión se hace por 5 días que pueda penetrar todas las paredes de cada guadua. (informe final de interventoria, 2003, p. 15).

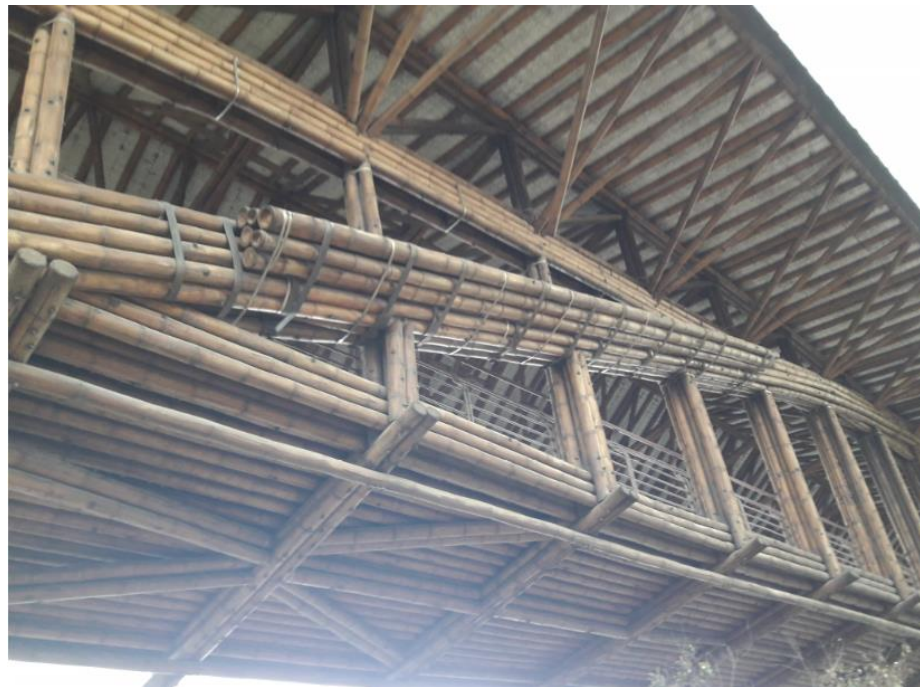
[Figura 14 elementos continuos en arcos principales](#)

- la estructura es sensible al grado de rigidez de los nudos.
- Algunos elementos deben moldearse continuos, sin articulaciones como los arcos principales, que están formados por paquetes de numerosas guaduas (figura 11), zunchados y atornillados en las intersecciones con otros elementos.

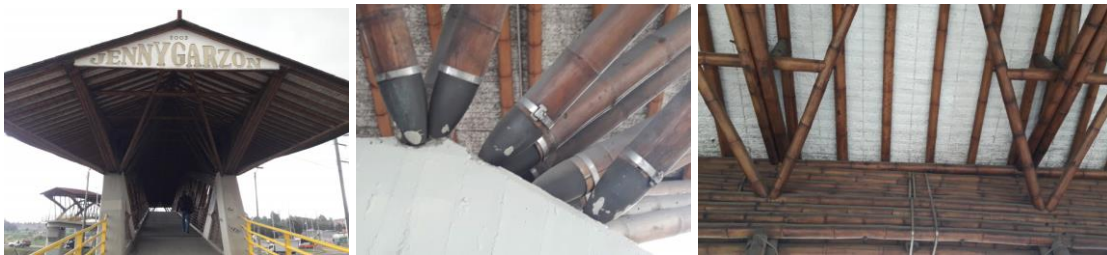
[Figura 15 elementos articulados](#)

- Además las guadas no se empatan en las mismas secciones, estos elementos articulados son aquellos que están constituidos por una a dos guadas, en los extremos en los que se cruzan con elementos similares (figura 12), así todos los elementos de cubierta, elementos transversales del tablero, y algunos elementos de cubierta, elementos transversales del tablero, y algunos elementos montantes pueden moldearse como articulados en sus extremos.
- Por lo tanto se realizó el puente donde los arcos y los montantes se consideraron unidos a través de nudos rígidos, pero todos los demás elementos se construyeron como articulados.
