ANALISIS DE PATOLOGIA ESTRUCTURAL EN PUENTE DE GUADUA ANGUSTIFOLIA KUNTH

ESTUDIO DE CASO PUENTE DE GUADUA CALLE 80 JENNY GARZON

PROYECTO DE GRADO

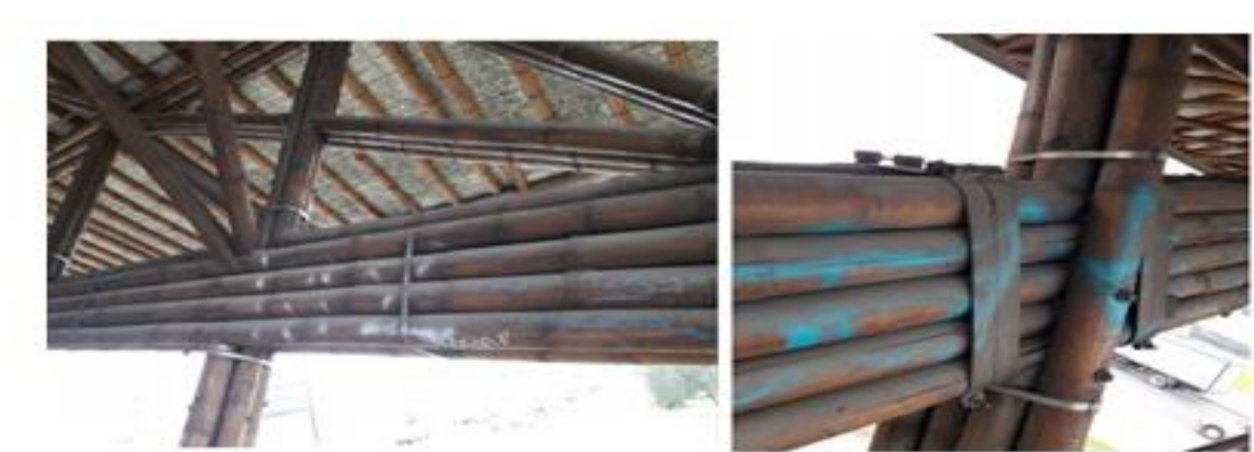
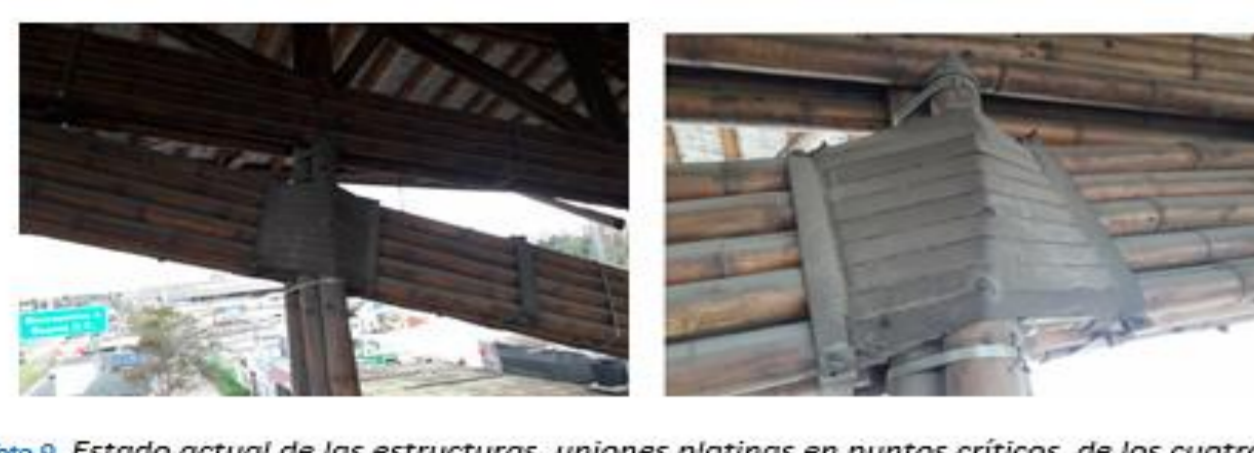
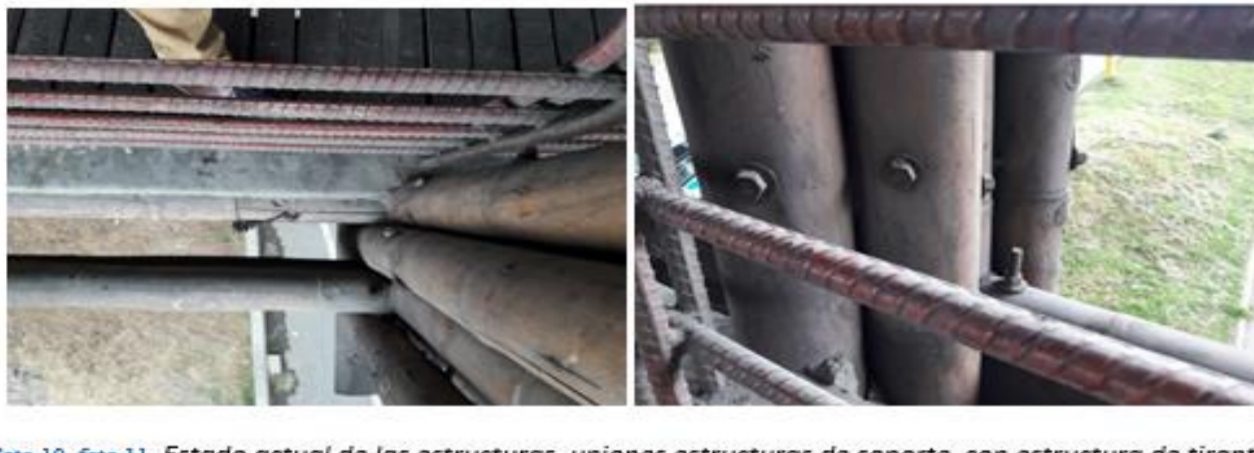
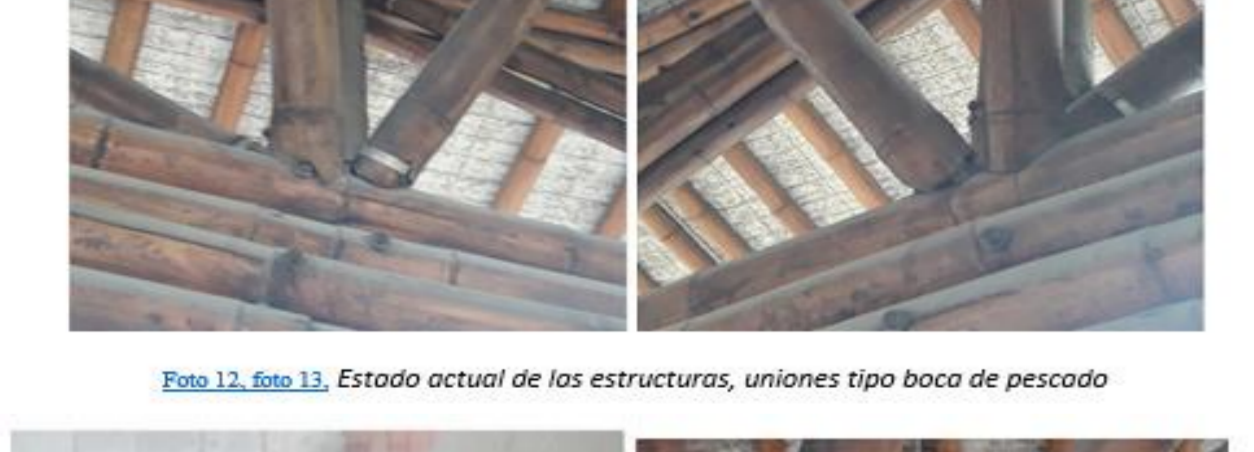
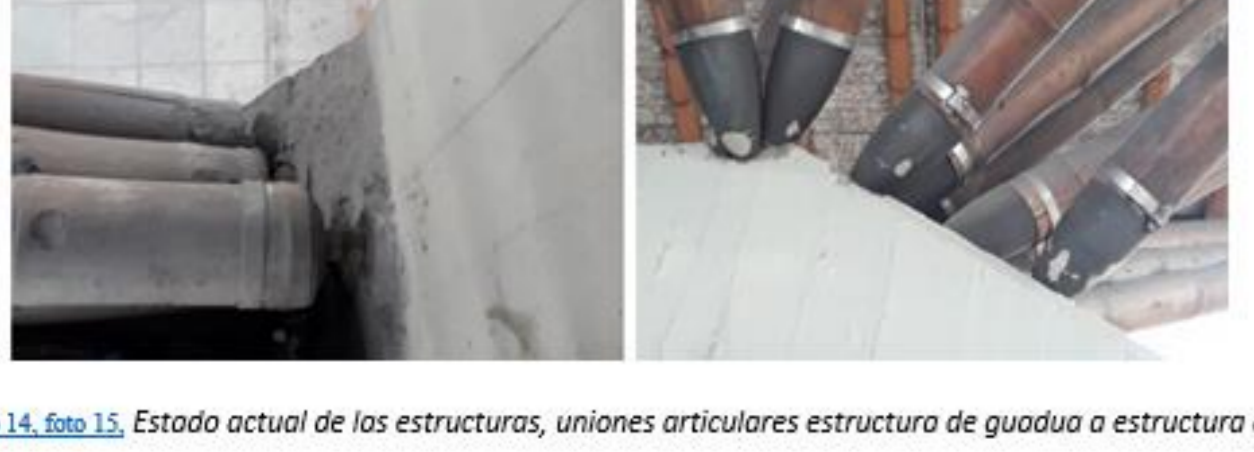
UNIONES

foto	tipo de unión	esfuerzo y/o observaciones
	bala o copa de bronce	este tipo de unión está ubicada en los dos puntos extremos torres de concreto, descansa la cubierta en la columna de concreto, su esfuerzo comprende a la compresión y es tipo ramificado
	arandelas de bronce	este tipo de unión está ubicada en los extremos torres de concreto, son elementos anclados a la estructura de concreto y embudidos a sección de la guadua se instala abrazaderas metálicas para evitar deformaciones
	columna y viga de soporte	este tipo de unión está ubicado en la mayor parte de la estructura ya que este elemento amarra y contrae los elementos estructurales,
	abrazadera metálica	
	guadua a guadua perpendicular	este tipo de unión está ubicado en cuatro puntos importantes casi a los extremos donde el esfuerzo de flexo compresión influye drásticamente
