PROCESO CONSTRUCTIVO PARA PREVENIR LESIONES DE EROSIÓN EN LA
FACHADA DE EDIFICACIONES EN GUADUA

KATHERINE TRIANA CERQUERA
LAURA CRISTINA RODRÍGUEZ ROYERO

UNIVERSIDAD LA GRAN COLOMBIA
ARQUITECTURA
TECNOLOGIA CONSTRUCCIONES ARQUITECTÓNICAS
BOGOTÁ D.C
04 DE JUNIO DEL 2019

**Trabajo de Grado presentado como requisito para optar al título de (Tecnólogo en
construcciones arquitectónicas)**

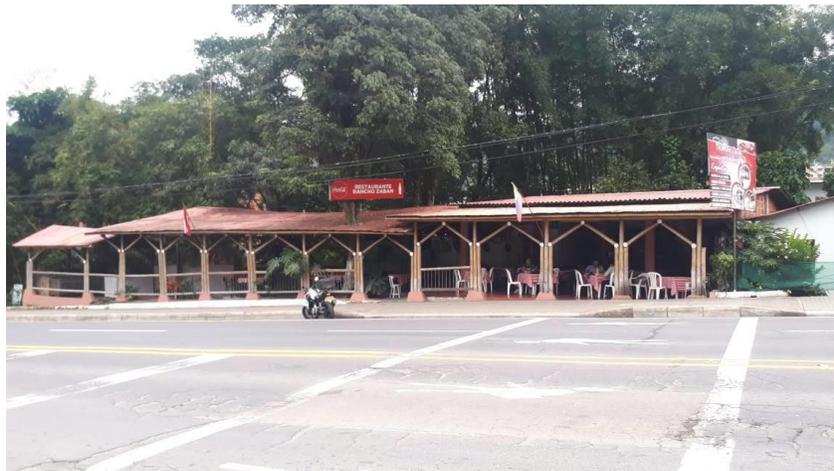
Figura 14: Restaurante Rancho Zavan. Elaboración propia

El lugar seleccionado para el estudio de caso fue el restaurante rancho Zavan, el cual se muestra en la figura 15. El propósito de este estudio es identificar lesiones en esta estructura para lograr el desarrollo del presente trabajo, todo con el fin de proponer un proceso constructivo que ayude al adecuado tratamiento de este.

En las visitas realizadas se pudo evidenciar que la presente construcción presenta lesiones causadas por diferentes agentes, como lo son biológicos, mecánicos y físicos. Dentro de los mecánicos encontramos que se presentan fisuras, grietas y desprendimientos, en los físicos se encontró humedad por filtración, humedad por capilaridad, suciedad y erosión. Sin embargo esta edificación presenta en su mayoría lesiones causadas por erosión.

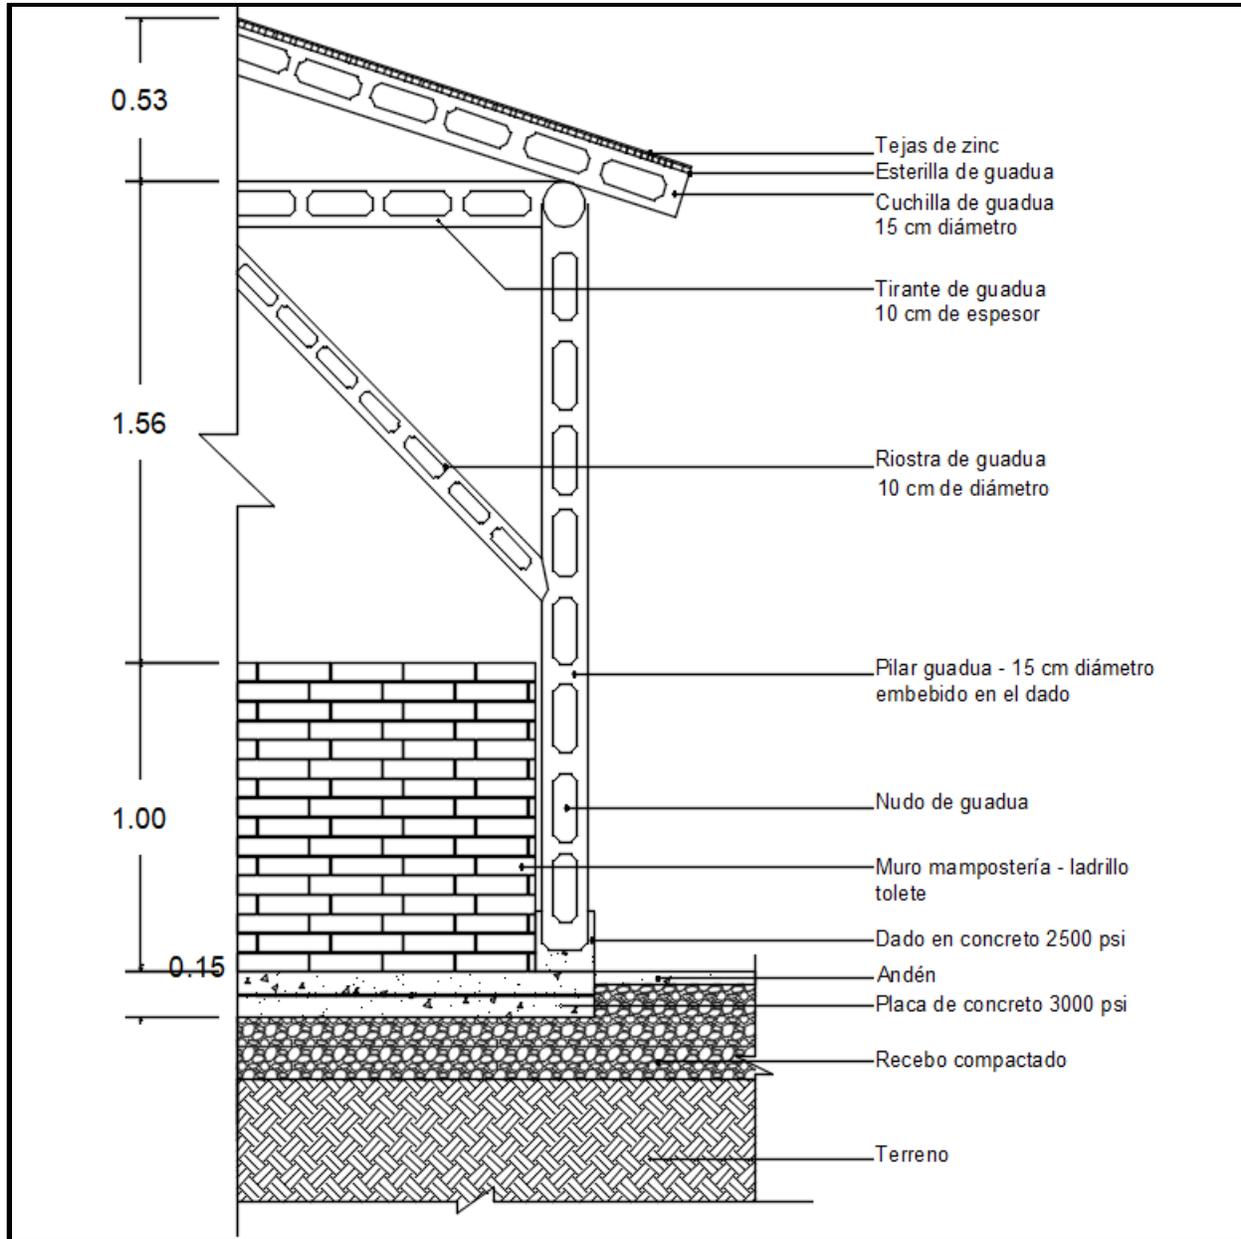
Figura 20: Corte fachada. Elaboración propia

Según los levantamientos realizados al proyecto se determina que presenta fallas en su proceso constructivo causadas por el mal diseño de la edificación.

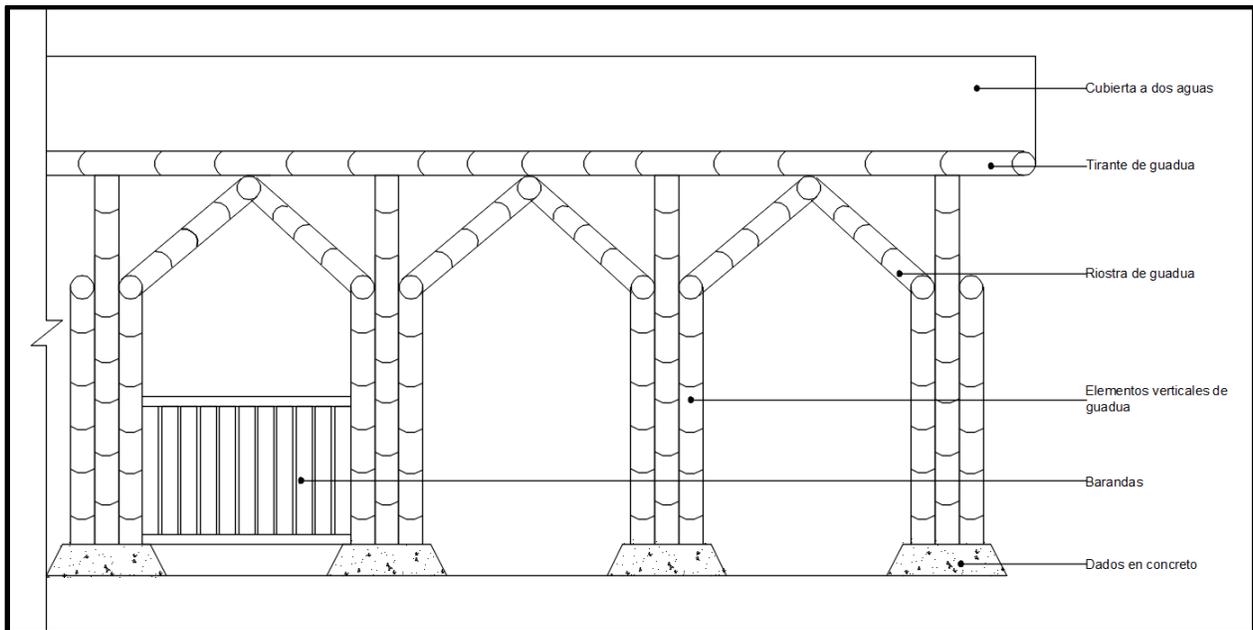
Figura 22 Esquema de fachada. Elaboración propia

Se pudo notar que gran parte de los problemas que presenta esta estructura es por causa del mal diseño de la cubierta, ya que no se construyeron voladizos de un tamaño considerable como se puede evidenciar en la figura 21. lo que hace que quede expuesta a la intemperie, para llegar a esta determinación tomamos como referente a Simón Vélez, él dice “Mi arquitectura es arquitectura tropical. En un país donde llueve mucho, usted tiene que construir techos con grandes voladizos (...)”.
