Anexo 1. Ficha de valoración del conjunto de edificios de la Fábrica Cervecería Andina.

PREDIO: MANZANA FÁBRICA DE LA CERVECERÍA ANDINA	DIRECCIÓN DECLARATORIA: CALLE 22B 31 43
AÑO DE CONSTRUCCIÓN: 1933 (Villaraga. A. 2019). 1945 (Piano. 2013)	DISEÑO: ATRIBUIDO AL INGENIERO FRANZ VON MANNER DE LA FIRMA IBÁÑEZ Y MANNER LTDA.

VALORACIÓN MANZANA DE LA FÁBRICA CERVECERÍA ANDINA

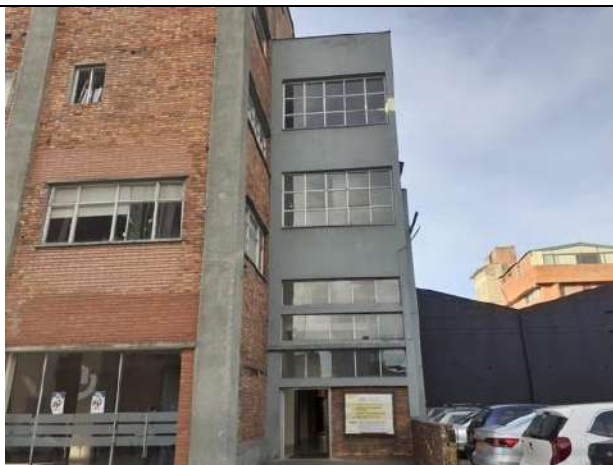
Fig. 1. Fotografía propia. Tomada 6 de septiembre de 2019 – Vista desde el interior de la manzana.
Edificio 1

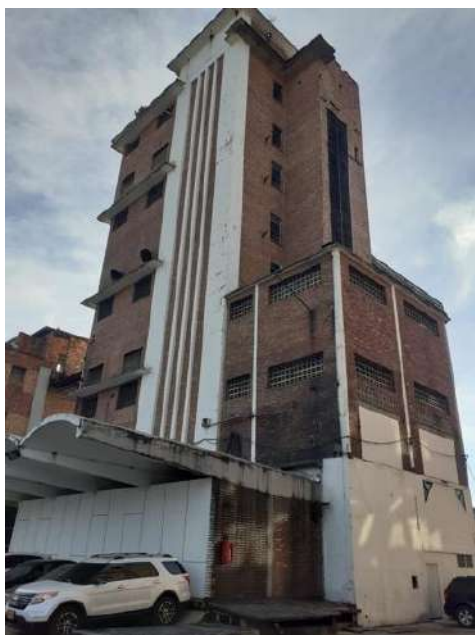
Fig. 2. Fotografía propia. Tomada 6 de septiembre de 2019 – Vista desde el interior de la manzana.
Edificio 2.

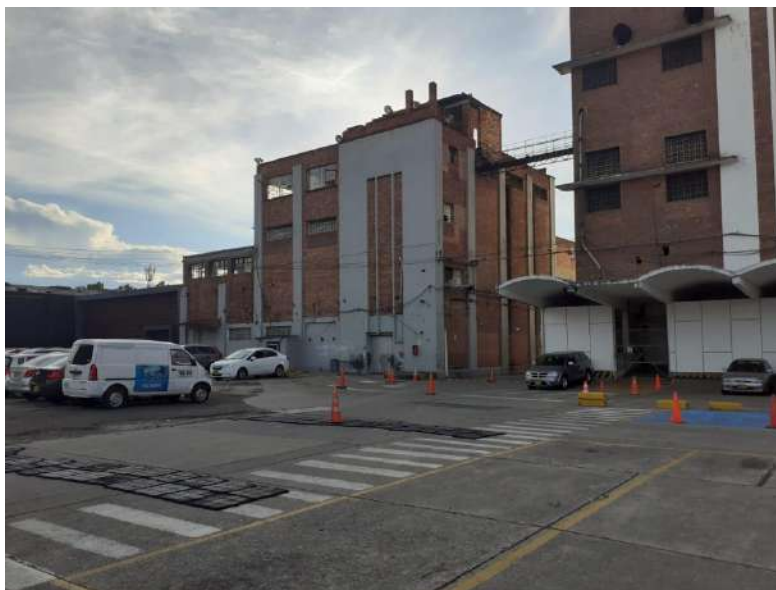
una reforma posterior (s.f.) en la fachada oriental, evidenciando actualmente lámina perforada metálica y un marco con acabado de pintura. Hacia el lateral derecho del edificio se evidencian alturas de 5 y 2 pisos. (fig. 3) y un total de 1913.67 m² construidos.

Fig. 3. Fotografía propia. Tomada 6 de septiembre de 2019 – Vista desde el interior de la manzana. Edificio 3.

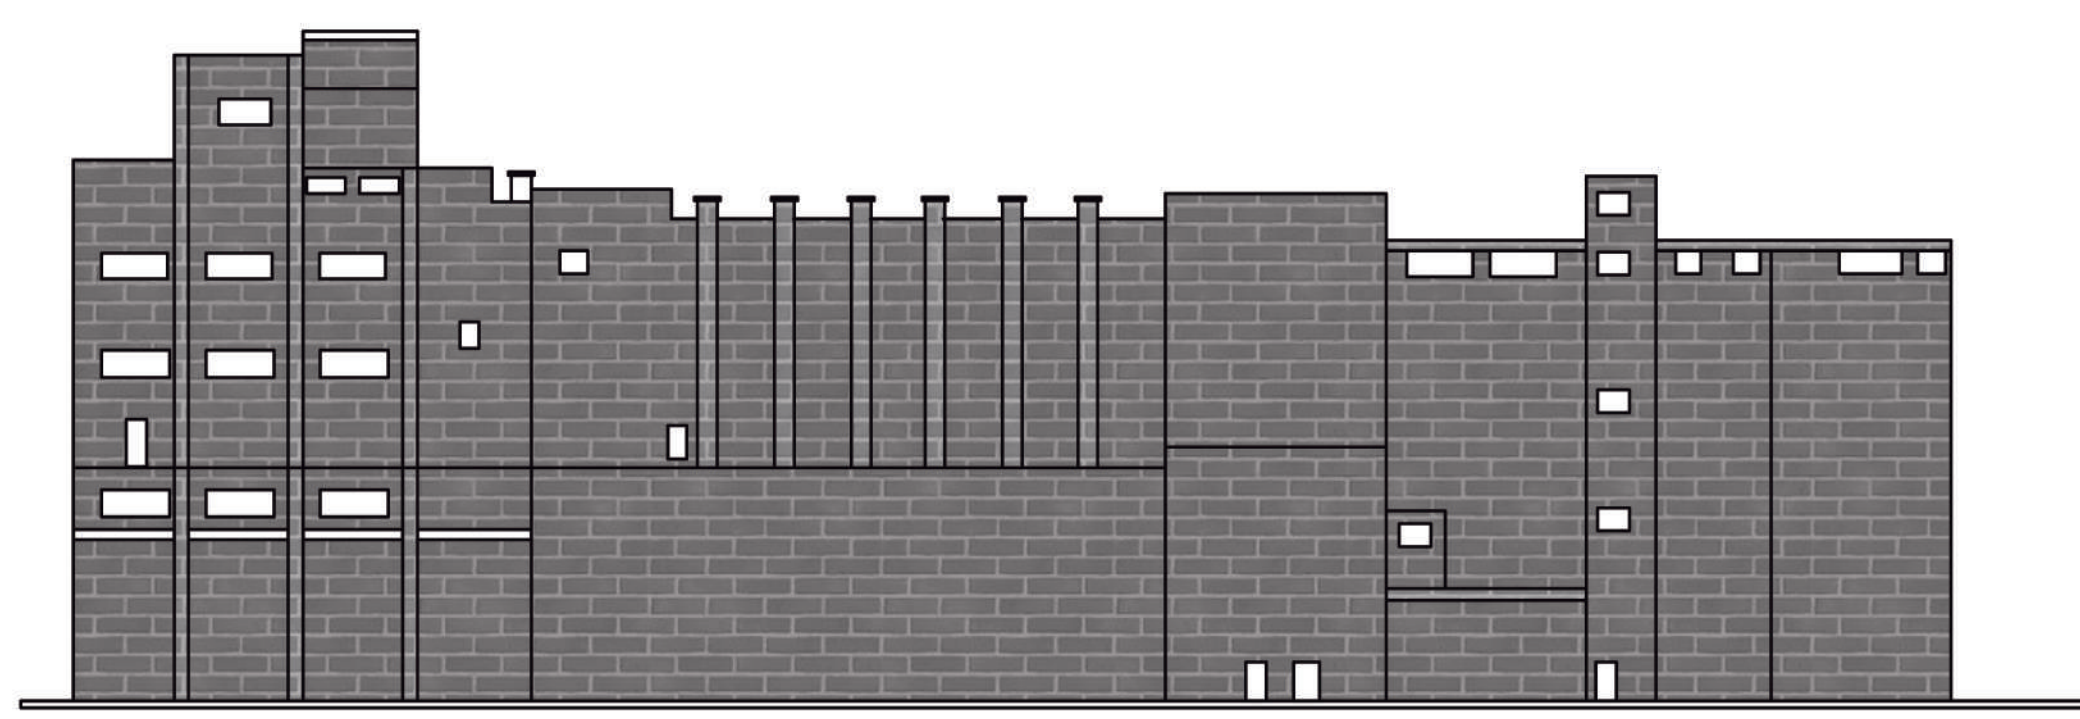
FACHADA NORTE

- HUELLA DE EDIFICIOS DEMOLIDOS
- MULTIPLES FISURAS EN LA MAMPOSTERIA
- PERDIDA DE MATERIAL EN BORDES Y FILOS DE MURO
- MALEZA EN LA SUPERFICIE

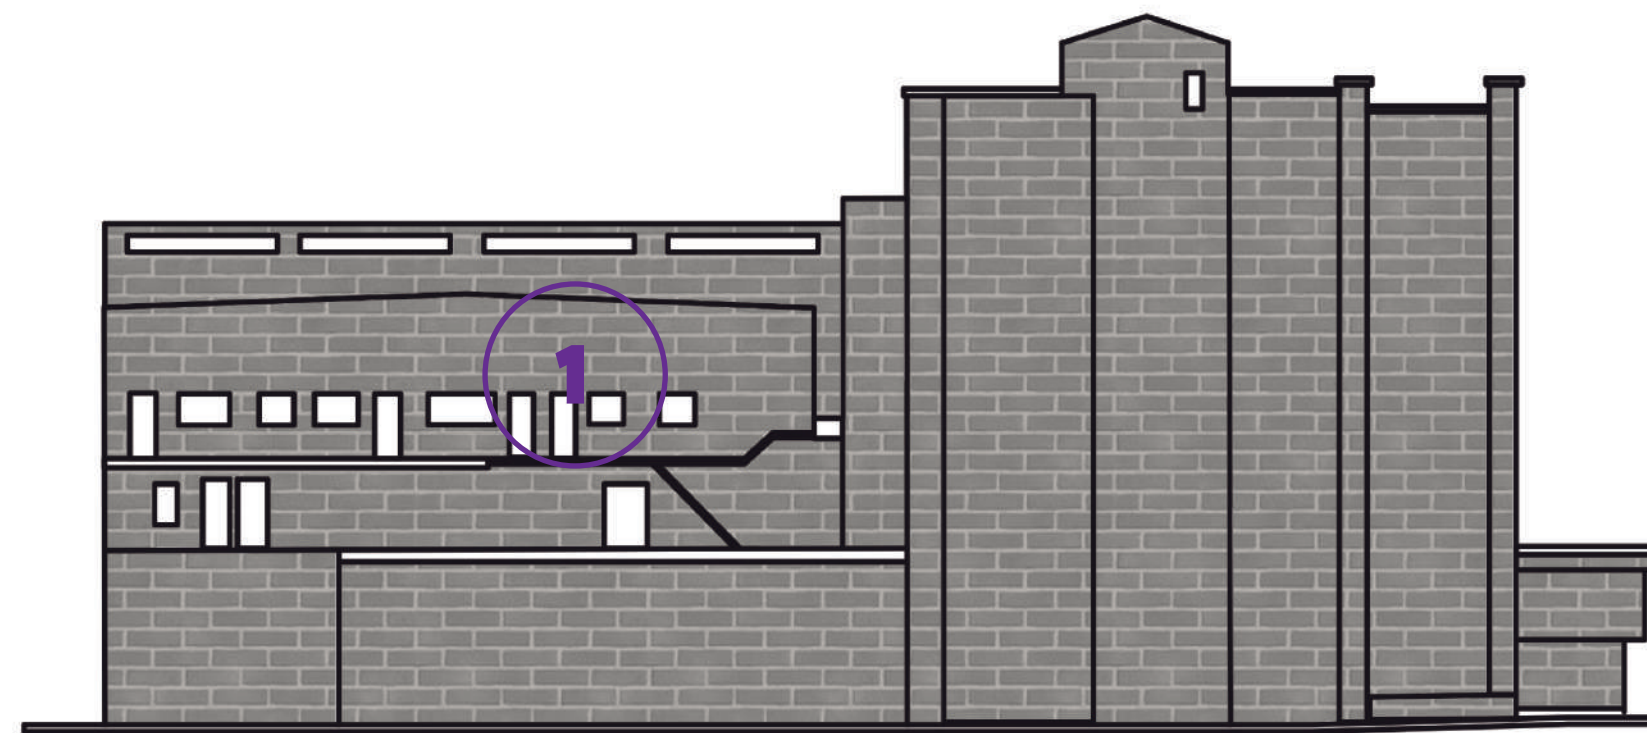
FACHADA OCCIDENTAL

- MUROS AGRIETADOS
- PERDIDA DE MAMPUESTOS
- ESCALERA METALICA INESTABLE
- MALEZA EN LA SUPERFICIE

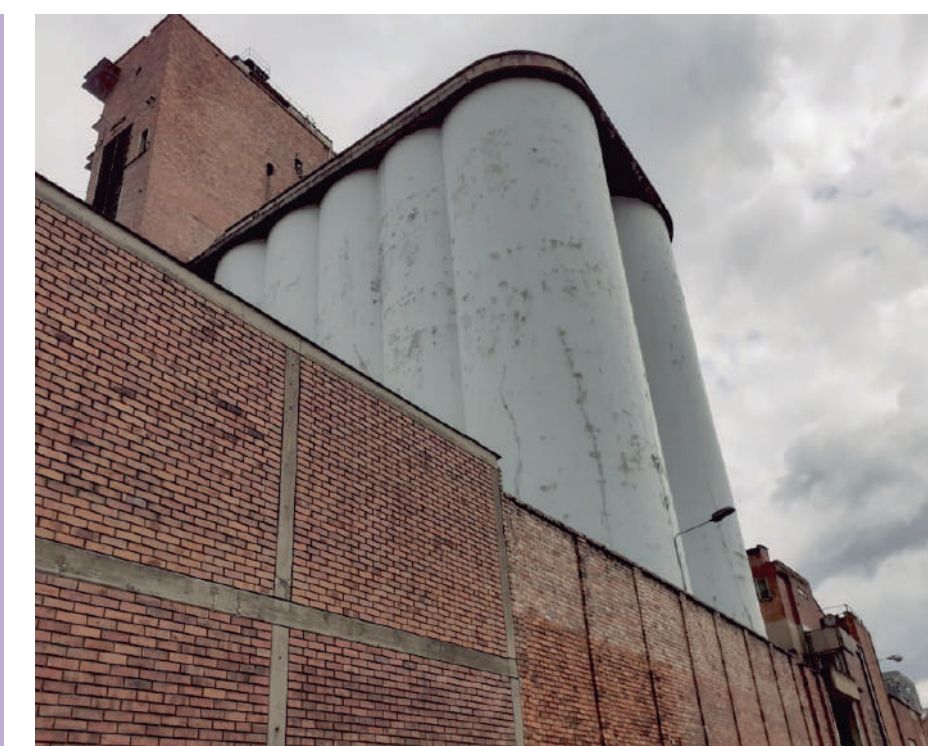
- AFECTACIÓN EN LOS SILOS POR GRIETAS EN LA SUPERFICIE
- ACABADO DESPRENDIDO.
- PRESENCIA VEGETAL EN EL FUSTE DEL SILO
- HUMEDAD EN LA SUPERFICIE
