Proyecto de grado Mejoramiento de condiciones de habitabilidad en viviendas de autoconstrucción con tecnicas y parametros bioclimáticos y sostenibles en los barrios populares de la ciudad de Bogotá - Caso de estudio barrio Lisboa en la localidad de Suba.

Ficha de caracterización de vivienda del barrio Lisboa - Localidad de Suba

Predio No.	3			
Dirección:	CARRERA 150 A # 133 - 10			
Zonificación:	Residencial			
Tipo de predio	Medianero	x	Esquinero	
Tamaño	12 mt * 5 mt	Area	60 m2	
Sistema constructivo	Prefabricado

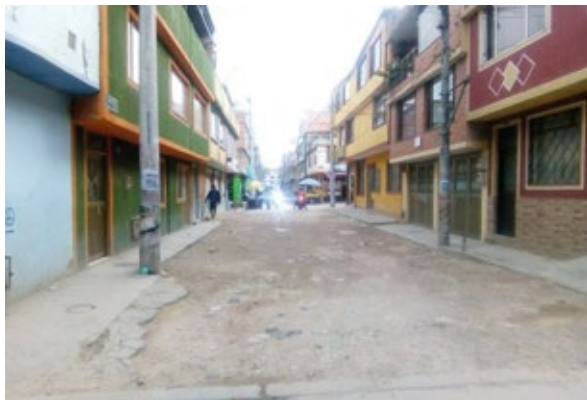
Elementos que influyen en la vivienda

Calor excesivo	X		La vivienda tiene una cubierta en material de fibrocemento que permite la capcion solar directa, lo cual se potenciado por la falta de cielo razos en la vivienda	
Falta de iluminación natural	X		La vivienda no tiene aberturas en la cubierta lo que limita la luz natural que ingresa en la vivienda	Mayor uso de luz artificial.
Ruido excesivo		X	N/A	
Viento excesivo		X	N/A	
Contaminación o polución		X	N/A	
Olores		X	N/A	
Otros		X	N/A	
Zonas verdes cercanas				
SI		NO	X	
En el contexto inmediato la vivienda no presenta elementos relacionados con espacios verdes y espacio publico				
Afectacion de viviendas vecinales				
SI	X	No		
Los predios alrededor de la vivienda a intervenir son de mayor altura lo que limita la cantidad de sol que la vivienda recibe.				
Visuales externas de las vivienda

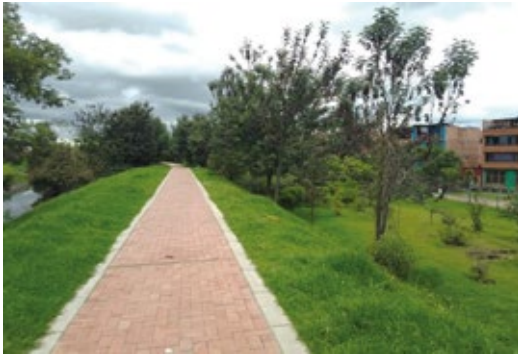
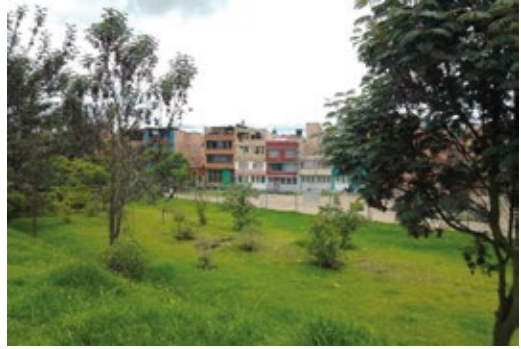
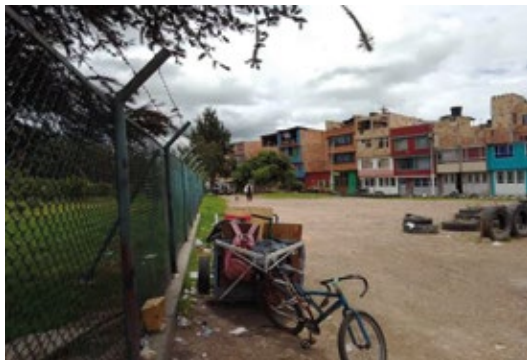
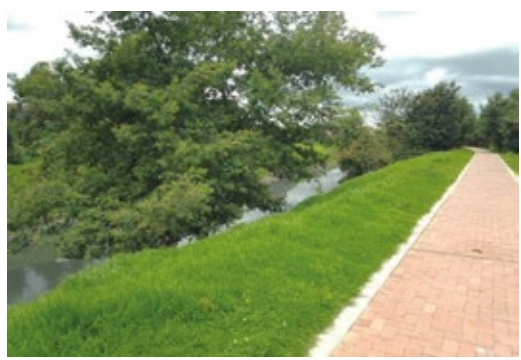
Si	No	Causas	Consecuencias
Frió excesivo	x		Esto puede deberse por la Presencia del cuerpo hidrico, el cual se encuentra a una distancia de 51 metros lineales. Adicional sobre el río no hay ningún otro tipo de población que ayude a atenuar la presencia y llegada del viento. El cual es mas fuerte teniendo en cuenta que el barrio se encuentra sobre el borde de la ciudad	
Calor excesivo	X		Esto podría darse teniendo en cuenta que las fachadas de la vivienda reciben sol todo el día y que la misma tiene aberturas que permiten el ingreso de viento y sol, sumado a la indice de inercia termica del ladrillo de ceramica de la fachada. Esto podría presentarse en determinadas epocas del año.	
Falta de iluminación natural		X		
Ruido excesivo		X

Viento excesivo	X		En el espacio que se encuentra frente al río no existe una comunidad o elemento que pueda atenuar o redirigir el viento que viene de afuera de la ciudad, este sector es conocido por encontrarse en el borde externo de la ciudad de Bogotá	
Contaminación o polución	X		Contaminación ambiental: La anterior se produce por que en este punto de la ciudad y del barrio se hace la conexión entre el río Bogotá y el río Juan Amarillo. Se evidencia la presencia de especie presente en el humedal como mosquitos o aves	
Olores	X		Producto de la presencia del río Bogotá, el río Juan Amarillo y la Planta de tratamiento de aguas residuales del Salitre.	
Otros		X		
Zonas verdes cercanas				
SI	X	NO		
La ronda ambiental que tiene el Río Juan Amarillo. Esto no representa espacio público, pues este espacio se encuentra cerrado mediante malla eslabonada.				
Afectación de viviendas vecinales				
Si		No	x

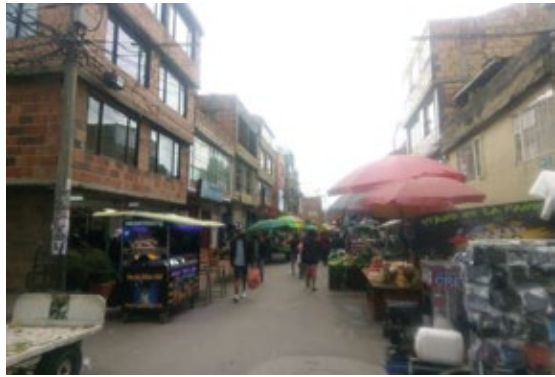
Contexto inmediato

Ruido excesivo	X		- La vivienda tiene impacto de las actividades realizada en la plaza de mercado. - Alta presencia de vendedores ambulantes - Comercio desmedido - Mayor transito de personas - Paso de vehiculos de transporte y de carga	
Viento excesivo		X		
Contaminación o polución	X		Contaminación auditiva: producida por la alta afluencia de personas de la plaza de mercado y las diferentes actividades que en la misma se desarrollan Contaminación visual: Producida por la alta afluencia de vendedores informales emplazados en la plaza y la alta cantidad de personas que transitan en el sector.	
Olores	X		Producida por las dinamicas de la plaza, La venta de comida en la plaza y de alimentos, puede generar que la vivienda recibar parte del olor que estos producen	
Otros		X		
Zonas verdes cercanas				
SI		NO	X	
En el contexto inmediato la vivienda no presenta elementos relacionados con espacios verdes y espacio publico
