MANUAL DE REPARACIÓN DE DAÑOS EN VIVIENDAS CONSTRUIDAS EN ADOBE

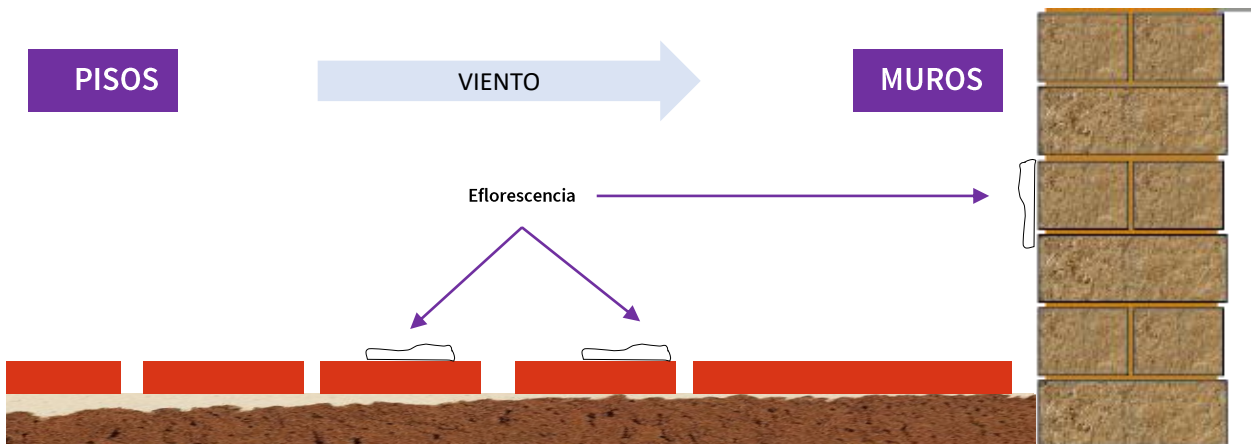
Humedad en base de muro por humedad interna.

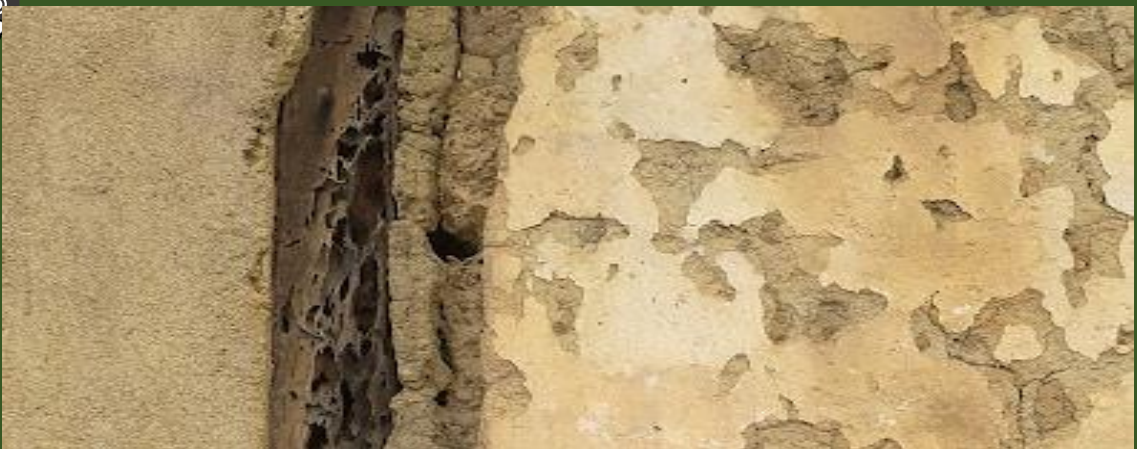
2

Daños por insectos en dintel de puerta.

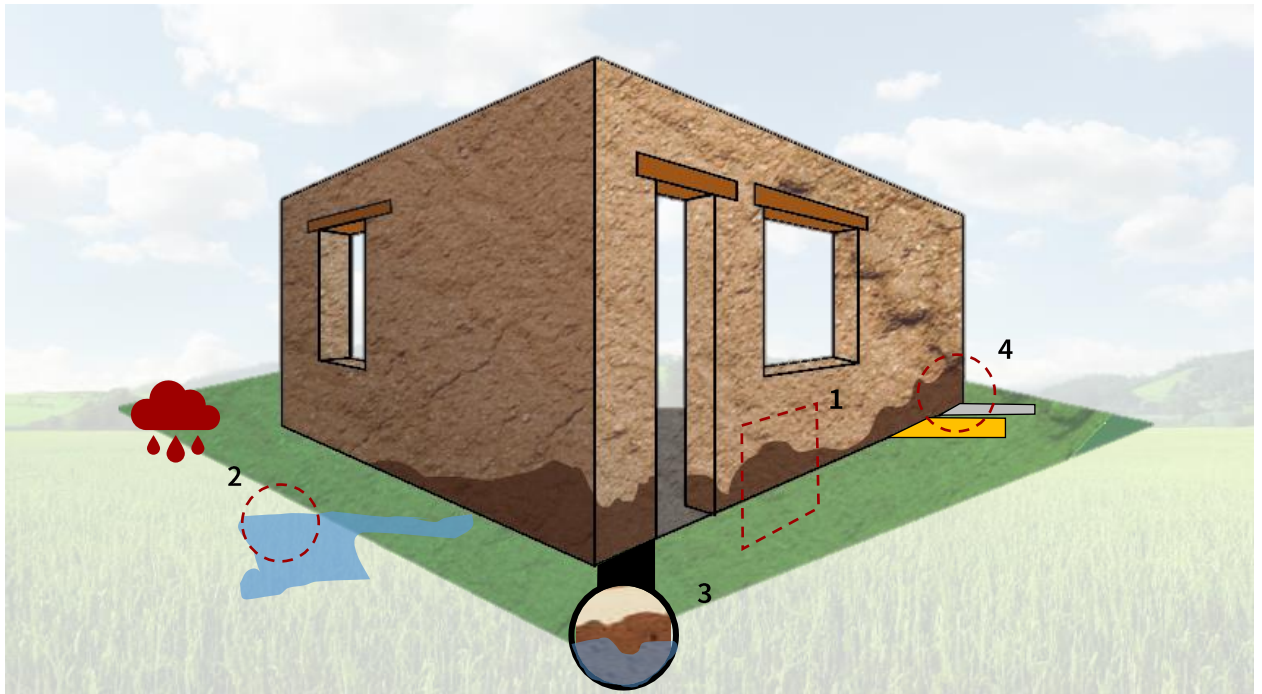
Física humedad

La humedad en la base del muro suele manifestarse con manchas húmedas, decoloración en pintura o revestimientos en la parte inferior de las paredes. En algunos casos, puede haber un olor característico a humedad o moho en el área afectada.

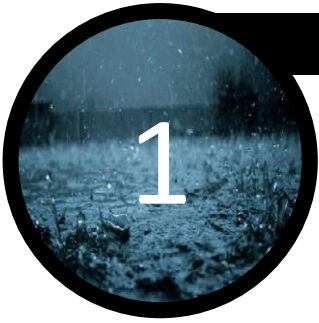
HUMEDAD EN LA BASE DE MURO

La humedad en la base del muro indica problemas de infiltración, comprometiendo la integridad estructural. Este fenómeno, probablemente vinculado a deficiencias en el sistema de drenaje, plantea riesgos de deterioro continuo y proliferación de hongos. La atención oportuna es crucial para evitar daños mayores y garantizar la estabilidad del edificio.

La presencia de humedad en la base sugiere infiltración de agua, comprometiendo la estabilidad. Este problema, si no se aborda, puede resultar en daños estructurales y riesgos para la salud. La evaluación especializada es necesaria para identificar y resolver las causas subyacentes.

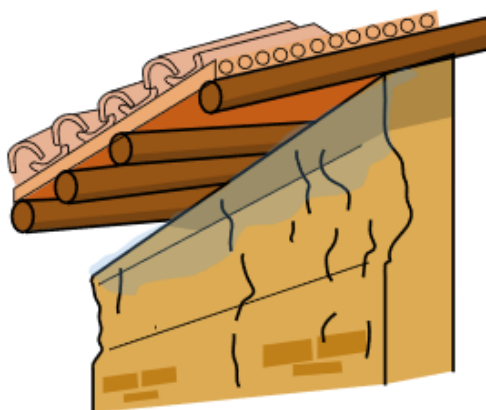
NOMBRE: HUMEDAD EN LA CORONA DEL MURO

La humedad en la parte superior del muro indica una falla en la cubierta, permitiendo la filtración de agua. Este problema compromete la integridad estructural y crea un ambiente propicio para el moho. La detección temprana y la reparación de la cubierta son esenciales para prevenir daños mayores y proteger la salud de los ocupantes.

La humedad en la parte superior del muro es consecuencia de una falla en la cubierta, amenazando la estabilidad y promoviendo el crecimiento de moho. La intervención inmediata para reparar la cubierta es crucial para evitar daños estructurales y problemas de salud.

IMPORTANCIA: GRAVE

Priorice la reparación de la cubierta para prevenir la filtración de agua. La acción rápida es fundamental para detener el deterioro estructural y evitar riesgos para la salud relacionados con la humedad y el moho.

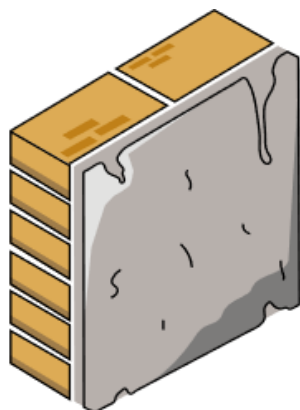
DETERIORO DEL PAÑETE

El deterioro del enlucido en el muro exterior se debe a la humedad, evidenciando problemas de impermeabilización. La presencia de manchas, descamación y grietas señala daños significativos. La intervención inmediata es esencial para restaurar la estética y evitar consecuencias estructurales más graves relacionadas con la humedad

El enlucido deteriorado en el muro exterior, causado por la humedad, indica problemas de impermeabilización. La descamación y grietas comprometen la protección del muro. La reparación oportuna es crucial para prevenir daños estructurales y mantener la integridad estética.

Priorice la reparación del enlucido y aborde las deficiencias en la impermeabilización. La acción inmediata es esencial para detener el deterioro, preservar la integridad del muro y evitar problemas estructurales a largo plazo.

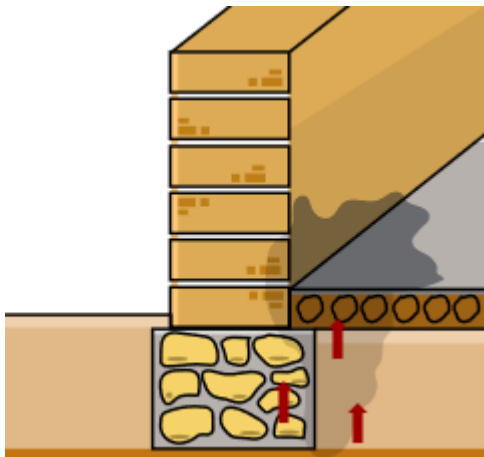
HUMEDAD POR EL SUBSUELO

La humedad en la base del muro, proveniente del subsuelo, indica problemas de filtración de agua desde capas subterráneas. Este fenómeno compromete la estabilidad estructural y puede resultar en daños significativos. La identificación precisa de la fuente y la implementación de medidas correctivas son esenciales para prevenir deterioro adicional y preservar la integridad del edificio.

La humedad en la base del muro, originada en el subsuelo, sugiere infiltración de agua subterránea, amenazando la estabilidad estructural. La evaluación detallada es crucial para comprender la magnitud del problema y tomar medidas específicas para mitigar los daños y prevenir futuras infiltraciones.

Identifique y aborde la fuente subterránea de humedad. La implementación de sistemas de drenaje y sellado es esencial para prevenir infiltraciones continuas desde el subsuelo, preservando así la integridad del muro.

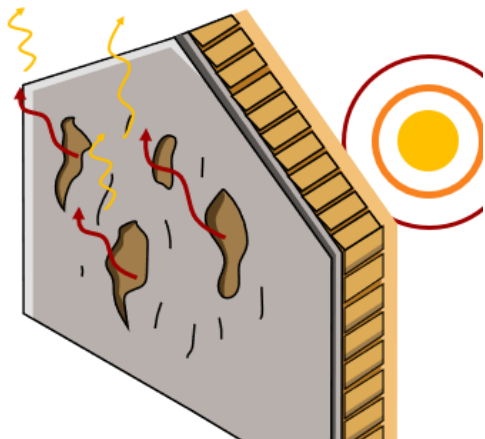
HUMEDAD MURO EXTERIOR

La humedad en el muro exterior, generada por el calor interno de la vivienda, indica un desequilibrio térmico. La condensación en la superficie del muro se traduce en manchas y deterioro. La ventilación inadecuada agrava el problema. Es crucial corregir la circulación de aire y aplicar soluciones de aislamiento para prevenir daños continuos y mejorar la eficiencia energética.

La humedad en el muro exterior, causada por el calor interno, resulta en condensación y deterioro superficial. La falta de ventilación contribuye al problema. Abordar la circulación de aire y mejorar el aislamiento son medidas esenciales para prevenir daños a largo plazo y promover la eficiencia térmica.

Optimice la ventilación y considere soluciones de aislamiento para equilibrar la temperatura interna. La intervención temprana es fundamental para prevenir daños continuos en el muro exterior y mejorar la eficiencia energética de la vivienda.

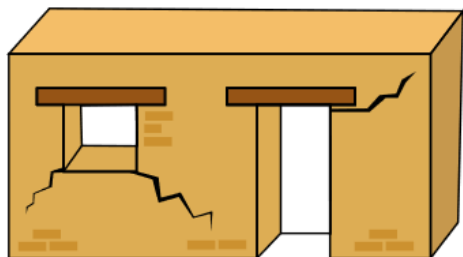
GRIETAS DIAGONALES EN MUROS

Las grietas diagonales en los muros indican tensiones estructurales y posibles movimientos del suelo. Estas fisuras, visibles en ángulo diagonal, sugieren esfuerzos laterales significativos. La evaluación profesional es esencial para comprender la extensión del problema y tomar medidas correctivas. La estabilidad estructural podría estar comprometida, requiriendo atención inmediata para evitar riesgos mayores..

Las grietas diagonales indican tensiones estructurales, posiblemente relacionadas con asentamientos diferenciales. La evaluación detallada revelará la magnitud del problema y permitirá implementar medidas correctivas para estabilizar la estructura y prevenir daños adicionales.

Priorice la evaluación geotécnica para comprender las causas de las grietas diagonales. Las medidas correctivas, como refuerzos estructurales, son cruciales para estabilizar el edificio y prevenir futuros desplazamientos.

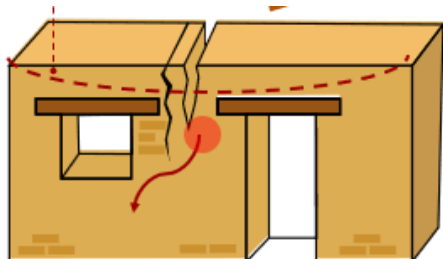
GRIETA CENTRO SUPERIOR MURO

La grieta en el centro superior del muro revela daños sísmicos significativos en una estructura de adobe. La fisura, indicativa de la fragilidad del material de tierra, presenta un riesgo inminente de volcamiento. La integridad estructural comprometida demanda atención urgente para prevenir colapsos potenciales.

Los daños se atribuyen a la acción sísmica, evidenciando la vulnerabilidad del adobe. La grieta en la parte superior central señala debilidad estructural, aumentando el riesgo de colapso. La evaluación detallada es esencial para comprender la extensión de la fragilidad..

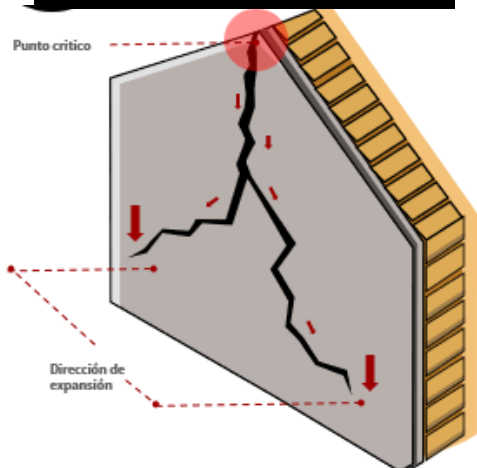
GRIETA VERTICAL POR VIGA CUMBRERA

El tímpano es un elemento de forma triangular que se apoya sobre las vigas collar o vigas soleras y que a su vez sirve de apoyo al techo de dos aguas. La falla se produce durante un sismo cuando el muro sin viga collar o viga solera se desplaza hacia el exterior, formando tres pedazos de muro, ubicados entre una grieta vertical superior y 2 diagonales inferiores.

El grieta es causado por una fuerza externa que actúa sobre la pared. En este caso, la presión de los materiales de la viga cumbrera, la grieta es suficientemente grande, puede permitir que el agua entre en la pared y cause más daños. También puede debilitar la pared y hacerla más susceptible a otros tipos de daño.
