**MANUAL DE INTERVENCIÓN PARA EL MEJORAMIENTO DE LA VIVIENDA RURAL, CASO  
DE ESTUDIO CHOACHÍ CUNDINAMARCA**

Facultad de Arquitectura

**Trabajo de Grado presentado como requisito para optar al título de Arquitecto**

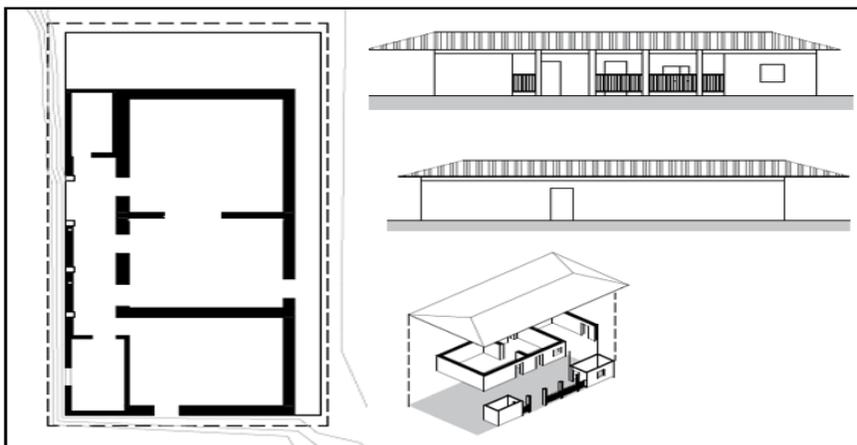
**Figura 22** Planimetría de las viviendas

**Técnica constructiva:** La vivienda cuenta con la hibridación de técnicas vernáculas con muros portantes en adobe exteriores y los muros internos con bahareque algunos espacios internos conservan el piso original en tierra, de igual manera se ve la cubierta el lámina metálica, la vivienda tiene un cielorraso muy particular porque no es de la época actual pero la historia apunta que en ese tiempo la utilización del material aglomerado y el uso de cielorraso no existía, se estima el cambio de cubierta para la facilidad de vender la vivienda no mayor 30 años, los hornos de cocinar el pan y la miel son ambos de adobe la técnica en tierra es muy presente en la vivienda, el uso de madera esta mu presenta como soporte de la cubierta y la utilización de la baranda de la fachada principal.

**Estado de la vivienda:** La vivienda presentan grietas avanzadas en los muros internos y externos, algunos muros internos ya gran parte del muro erosiono mostrando la técnica del bahareque de la vivienda, las húmedas son de baja aparición, pero se logra ver un desgaste mayor en la corona del muro por agentes atmosféricos y por movimientos físicos de la cubierta, las fisuras internas y externas se logra ver la intención de resanar el daño con cemento y se repite la acción en todos los espacios de la vivienda, se observa que en proceso de mantenimiento se logran solucionar (provisionalmente) el daño pero con el pasar del tiempo se presentan más en otros lugares donde no se presentaban, a diferencia de las otros lugar esta zona del municipio tiene la propiedad de ser firme y la estructura de la vivienda se encuentra en muy buen estado, en general se cataloga el nivel del deterioro en estado **LEVE**

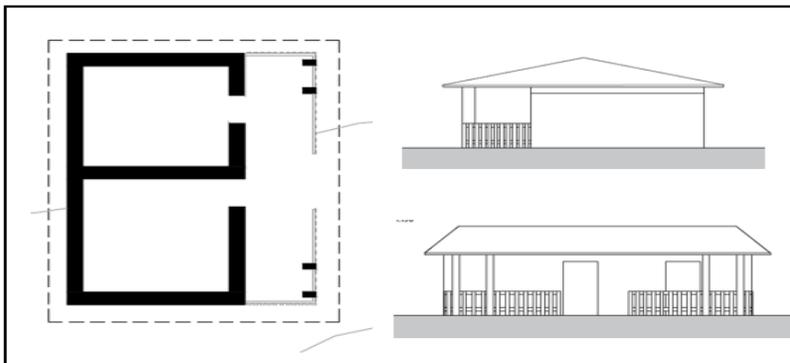
**Figura 25** Planimetría de las viviendas

**Técnica constructiva:** La vivienda cuenta con una construcción netamente en adobe el cual se repite en secuencia el cambio de cubierta por laminas metálicas que por lo general se estima el uso de cubierta convencional con capa en tierra y piso en tierra, es un módulo bastante reducido, actualmente

**Estado de la vivienda:** La vivienda se encuentra en muy bajas condiciones y se logra observar la intención de mantenimiento de la vivienda, no es exitosa por el progreso del deterioro, hay desprendimientos en la base y para un muro portante es un riesgo grave, el desgaste de la corona en el muro se encuentra presente, la unión entre la estructura en cercha metálica de la cubierta y el muro presentan un deterioro bastante pronunciado, las fisuras están presentes en las fachadas externas con un alto grado de aparición, las grietas están muy pronunciada propensas a generar desprendimiento, alrededor de la vivienda se observa que anteriormente existía un andén que ya queda se redujo a una porción de andén, en general se cataloga el nivel del deterioro en estado **GRAVE**

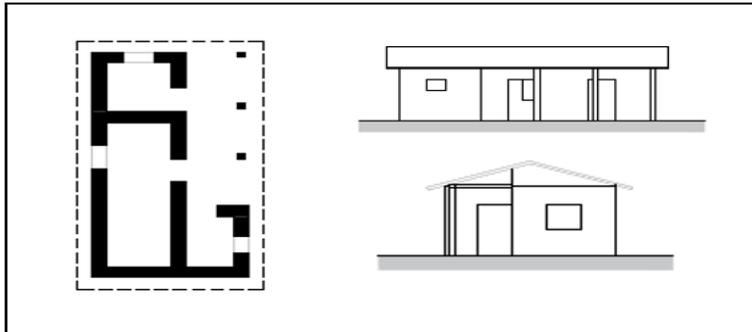
**Figura 28** Planimetría de las viviendas

**Técnica constructiva:** La construcción actualmente está confirmada por muros en adobe con cimientos y laca en concreto armado se desconoce si se demolió la construcción original y se re construye sobre nuevas bases, la aparición de dinteles en madera desproporcionados al vano del muro, aparecen nuevas columnas en madera refinada y pulida que soportan la estructura de la cubierta, como antes ya mencionado se encuentra puertas y ventanas metálicas y el remate de los muros con cubierta son en bloque No5 que se rematan con cemento.

**Estado de la vivienda:** La construcción en la sección de los muros de adobe se ve un desgaste pronunciado por agentes atmosféricos, efectos propios de las condiciones climáticas, las fisura que se observan no son respuesta al deterior progresivo de la vivienda, pertenecen a acciones antropológicas realizadas por las mismas personas, se ve desgaste de la corona de los muros y una humedad alrededor de toda la obra, en general se cataloga el nivel del deterioro en estado **SEVERO**

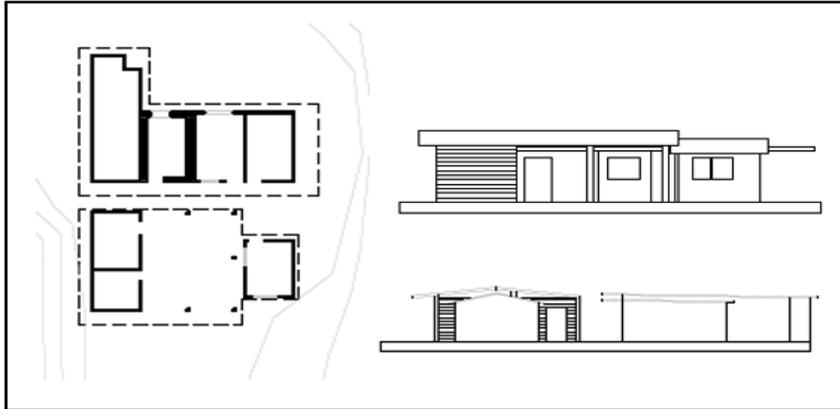
**Figura 31** Planimetría de las viviendas

**Técnica constructiva:** La vivienda parte de un módulo inicial como tipología básica en adobe con función de muros portantes que se somete a variedad de etapas de operaciones de crecimiento, una etapa de habitaciones con materiales actuales como ladrillo y cemento y surgimiento de nueva cocina para uso familiar, los recursos limitados y la posibilidad de las operaciones llegan hasta cubrir el 85% de la vivienda total, y el módulo de adobe se conserva, pero no de la manera adecuada.
