**ESTUDIO DE LA TECNOLOGÍA LIDAR PARA EL PROCESO DE REHABILITACIÓN DE CONSTRUCCIONES
PATRIMONIALES**

Caso de estudio: Estación de ferrocarril de la Esperanza

Trabajo de Grado presentado como requisito para optar al título de arquitectura

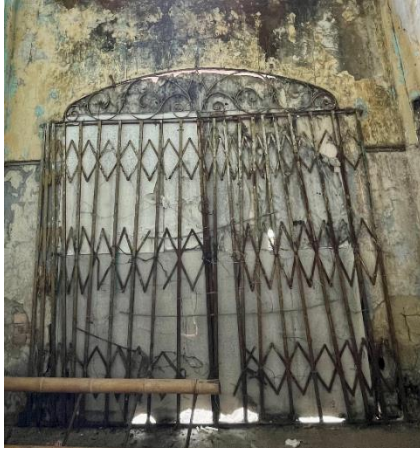
Figura 2*Puerta Principal de La Estación en Acero*

Nota. Elemento de valoración en la Estación, se puede ver el mal estado en el que se encuentra. Elaboración propia

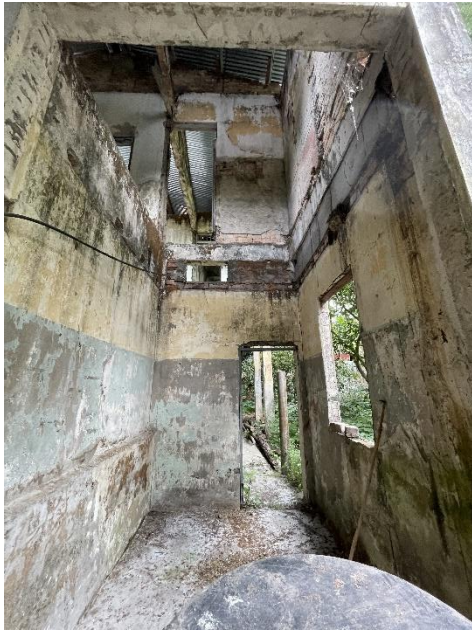
Figura 6

Cabe resaltar que hay algunos elementos inexistentes, como las puertas del segundo piso, la escalera y el entre piso, que de hecho se le han agregado algunos ladrillos para evitar que se caigan, entre algunos otros muros en donde solo existen las columnas (Ver figura 6). Algunas de las vigas o restos de muros están en peligro de desplomarse, lo que podría provocar un accidente (Ver figura 7).

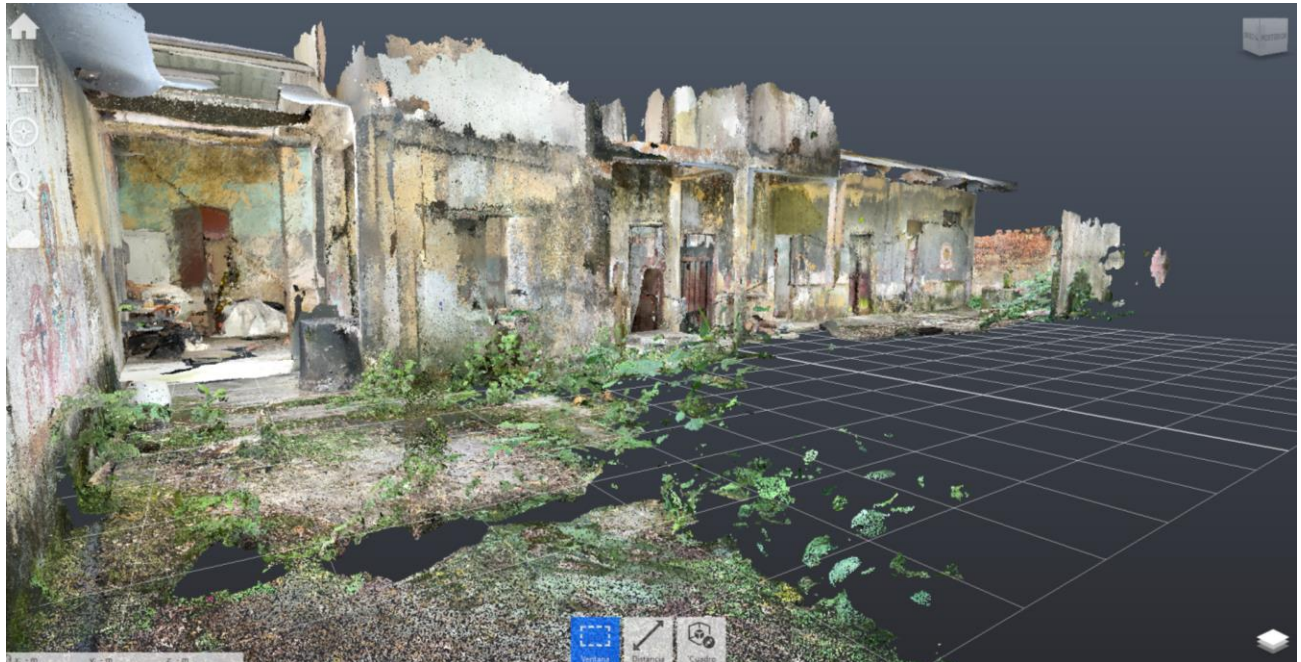
Figura 35

Parte trasera, patio interno de la Estación de La Esperanza

En cuanto a el patio interior, este se encuentra completamente invadido por organismos vegetales y posiblemente algunos animales como insectos. Este espacio posee un muro deteriorado que da hacia el “Hotel Paraíso Terrenal”, en él también se puede observar una pequeña alberca que es la que proporciona agua cuando se necesita, algunos habitantes del sector que guardan cosas allí, utilizan el agua cuando colocan el mercado en la fachada principal de la estación.

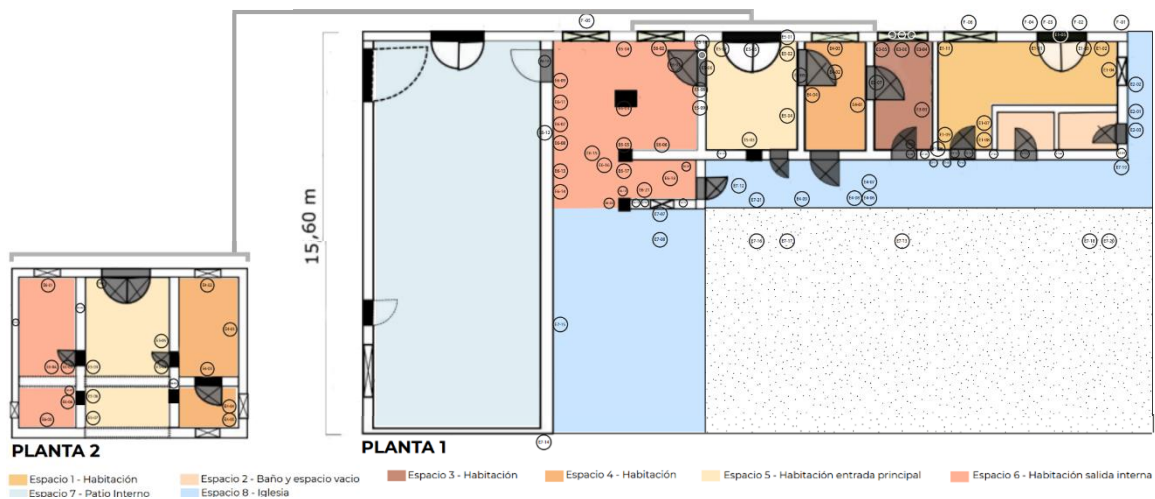
Figura 55

Basándose en este proceso, se generó a partir de la planta de la estación de la esperanza una identificación de las lesiones por espacios. (Ver figura 55)

Planta de análisis patológico, Estación de ferrocarril de la Esperanza
