Ficha de Deterioro

Sabastian Mayorga

UPL
LUCERO

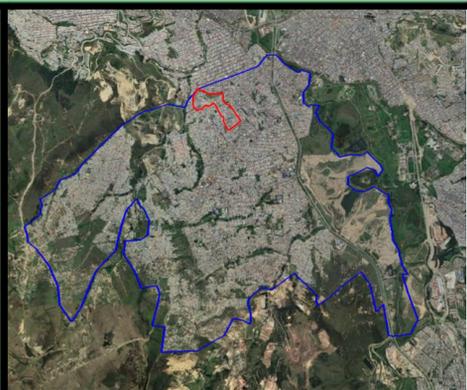
N° 1

Anden			✗				
-------	--	--	---	--	--	--	--

Sistema Vial			✗		✗		✗
--------------	--	--	---	--	---	--	---

Canales		✗					
---------	--	---	--	--	--	--	--

Acceso secundario			✗		✗		✗
-------------------	--	--	---	--	---	--	---

Calles			✗		✗		
--------	--	--	---	--	---	--	--

Acustica	✗						
----------	---	--	--	--	--	--	--

Visual	✗	
--------	---	--

Basuras	✗	
---------	---	--

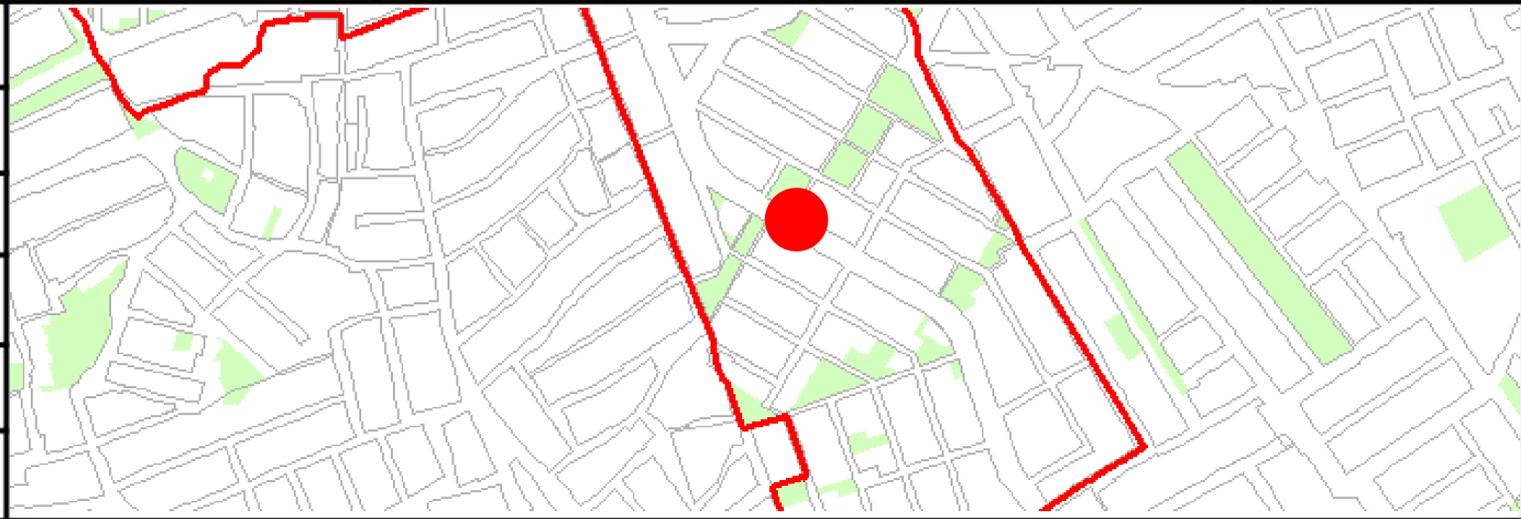
Deterioros Urbanos	Malesa	Humedad	Agrietamiento	Deformaciones	Fisuras	Moho	Residuos
Anden			✗				
Sistema Vial			✗				
Zonas Verdes	✗	✗					✗
Canales						✗	
Monumentos							
Grafitis					✗		
Fitotectura							
Fauna del lugar							
Flora del lugar							✗
Acceso Principal							✗
Acceso secundario	✗						
Calles			✗				
Tipo de calle			✗				
Condiciones indistriales							
Tipo de Contaminacion				Lugar

Acustica		
Visual	✗	
Termicca		
Luminica		
De suelo		
Basuras	✗

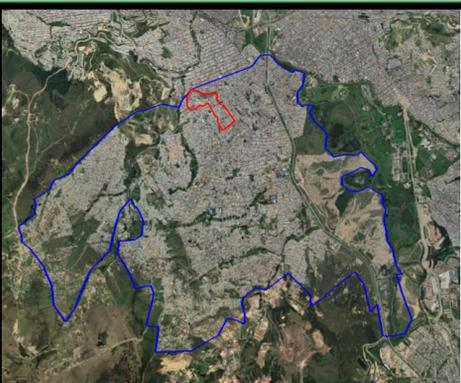
N° 3

Anden	✗		✗	✗	✗		✗
-------	---	--	---	---	---	--	---

Zonas Verdes	✗						✗
--------------	---	--	--	--	--	--	---

Monumentos	✗						✗
------------	---	--	--	--	--	--	---

Flora del lugar							✗
-----------------	--	--	--	--	--	--	---

Acceso Principal			✗	✗			✗
------------------	--	--	---	---	--	--	---

Acceso secundario	✗						
-------------------	---	--	--	--	--	--	--

Visual	✗						
--------	---	--	--	--	--	--	--

De suelo	✗						
----------	---	--	--	--	--	--	--

Basuras	✗						
---------	---	--	--	--	--	--	--

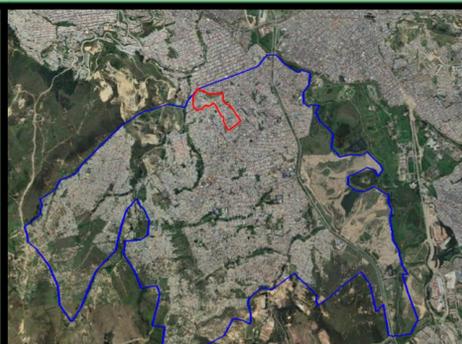
N° 4

Anden							✗
-------	--	--	--	--	--	--	---

Canales		✗		✗			✗
---------	--	---	--	---	--	--	---

Grafitis				✗			
----------	--	--	--	---	--	--	--

Acceso Principal							✗
------------------	--	--	--	--	--	--	---

Acceso secundario							✗
-------------------	--	--	--	--	--	--	---

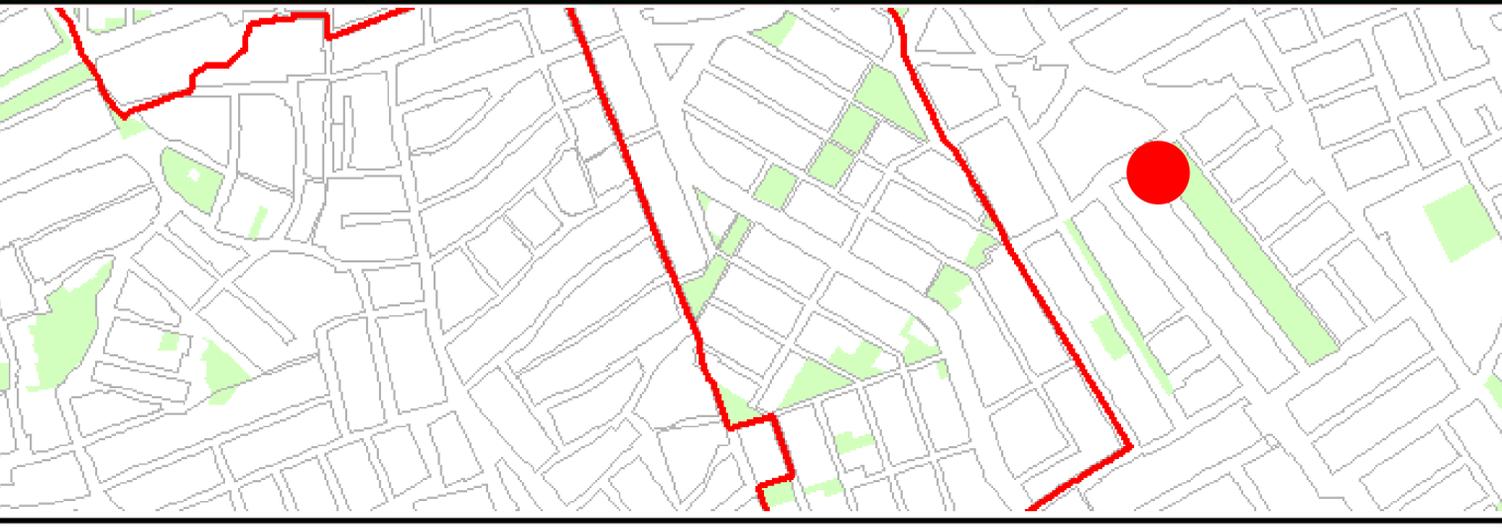
Anden			✗				
Sistema Vial			✗				
Zonas Verdes	✗	✗			✗	✗	✗
Canales		✗					✗
Monumentos							
Grafitis							
Fitotectura							
Fauna del lugar							
Flora del lugar	✗						✗
Acceso Principal	✗		✗		✗		
Acceso secundario	✗		✗				
Calles							
Tipo de calle							
Condiciones indistriales							
Tipo de Contaminacion				Lugar

Acustica		
Visual		
Termicca		
Luminica		
De suelo	✗	
Basuras	✗

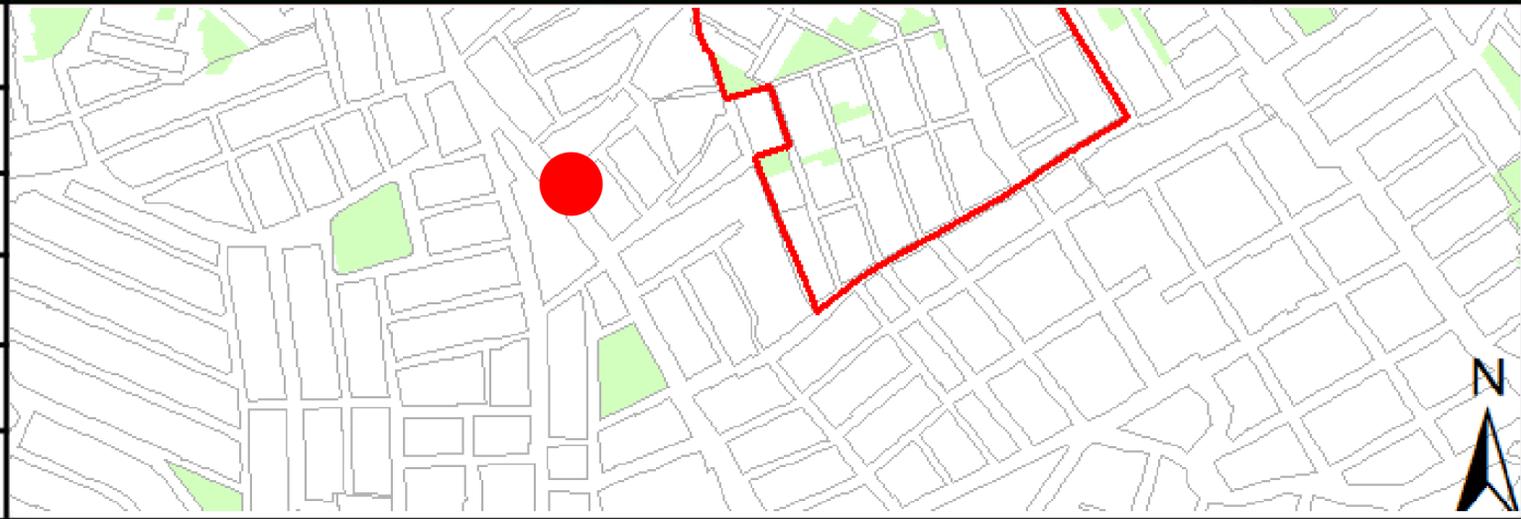
Deterioros Urbanos	Malesa	Humedad	Agrietamiento	Deformaciones	Fisuras	Moho	Residuos
Anden				✘			✘
Sistema Vial							
Zonas Verdes							
Canales							
Monumentos							
Grafitis				✘			
Fitotectura							
Fauna del lugar							
Flora del lugar							
Acceso Principal							✘
Acceso secundario							
Calles							✘
Tipo de calle							
Condiciones indistriales							
Tipo de Contaminacion				Lugar

Acustica		
Visual	✘	
Termicca		
Luminica		
De suelo		
Basuras	✘

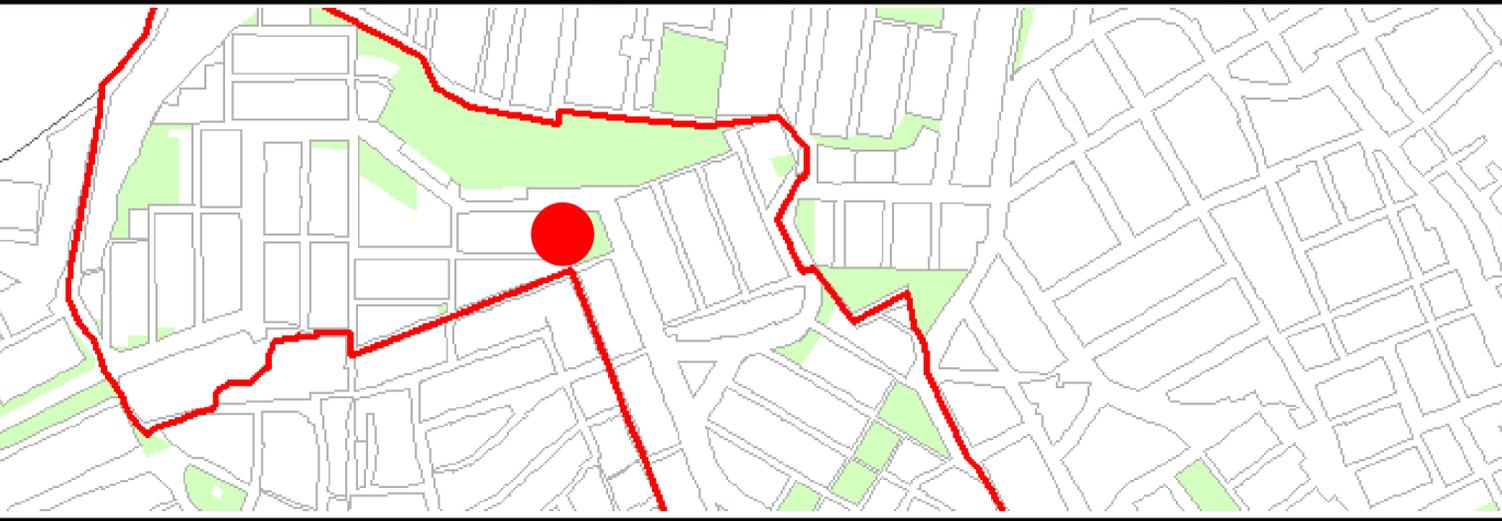
Anden	✗		✗		✗		✗
Sistema Vial			✗				✗
Zonas Verdes	✗			✗			✗
Canales		✗					
Monumentos							
Grafitis							
Fitotectura							
Fauna del lugar							
Flora del lugar	✗						✗
Acceso Principal							
Acceso secundario							
Calles							
Tipo de calle							
Condiciones indistriales							
Tipo de Contaminacion				Lugar

Acustica		
Visual	✗	
Termicca		
Luminica		
De suelo	✗	
Basuras	✗

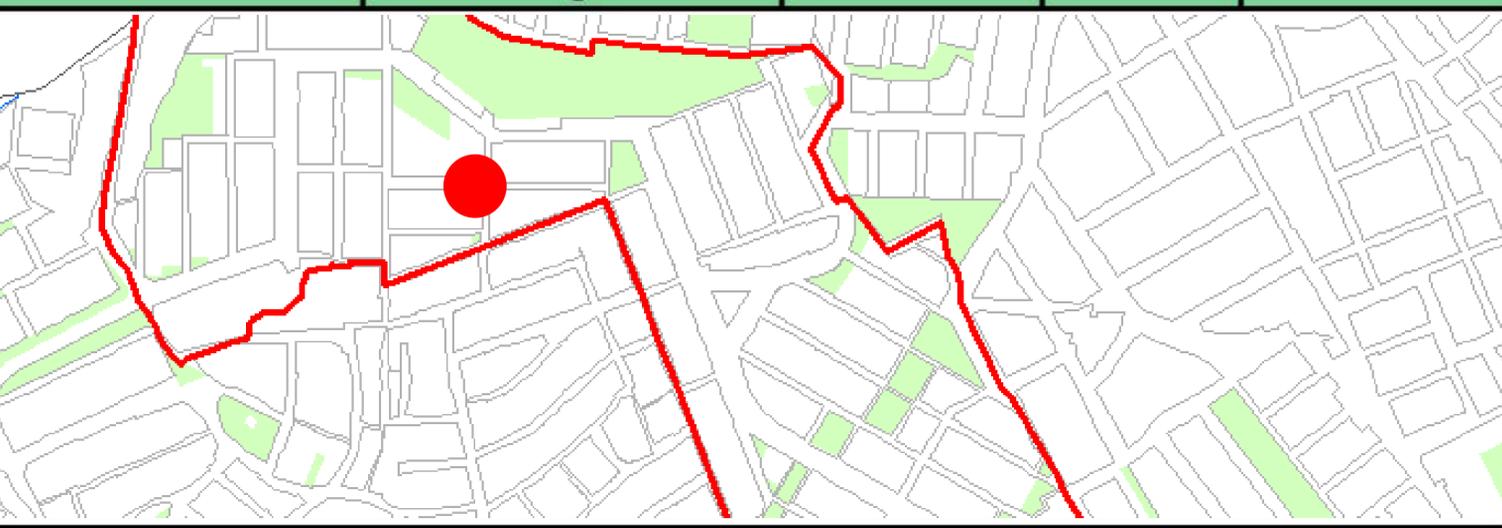
Acustica		
Visual	✗	
Termicca		
Luminica		
De suelo	✗	
Basuras	✗
