**EVALUACIÓN DE LA VULNERABILIDAD DE LA ESTRUCTURA DE UNA VIVIENDA EN EL CENTRO POBLADO  
SECTOR PATIÑO DE LA VEREDA CANAVITA DEL MUNICIPIO DE TOCANCIPÁ FRENTE A UN EVENTO DE  
REMOCIÓN EN MASA**

Especialización en Diseño y Construcción de Obras de Infraestructura y Edificaciones

Universidad La Gran Colombia

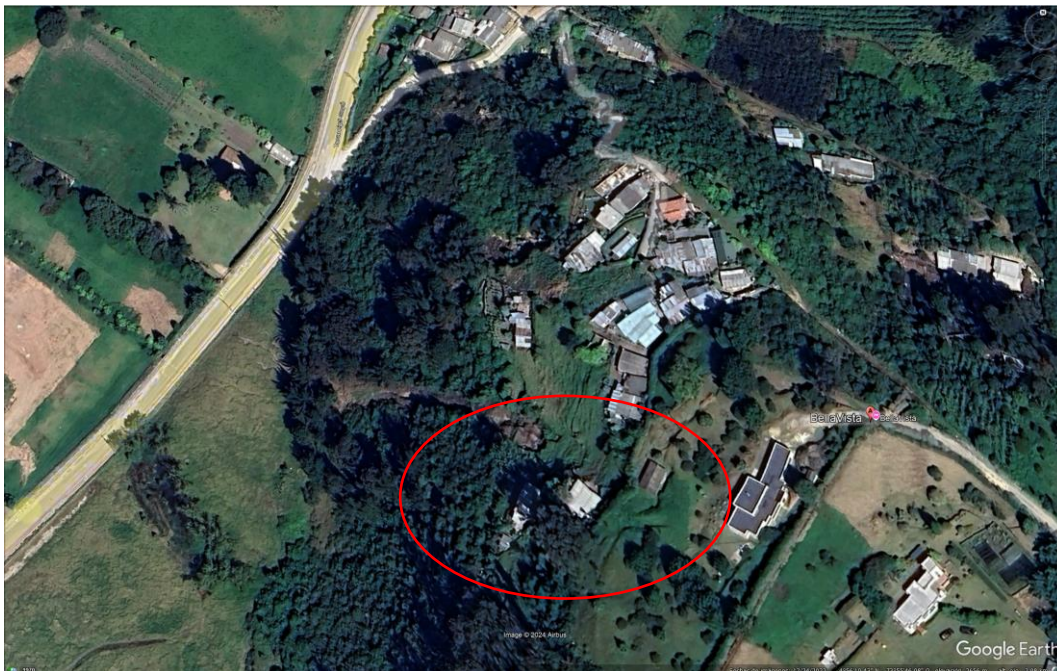
Ilustración 8 Movimiento de Tierras  
Fuente: Google Earth

- Evidencia de pequeños derrumbes.
- Presencia de grietas en el suelo.
- Inclinación de elementos verticales.
- Daños estructurales visibles.

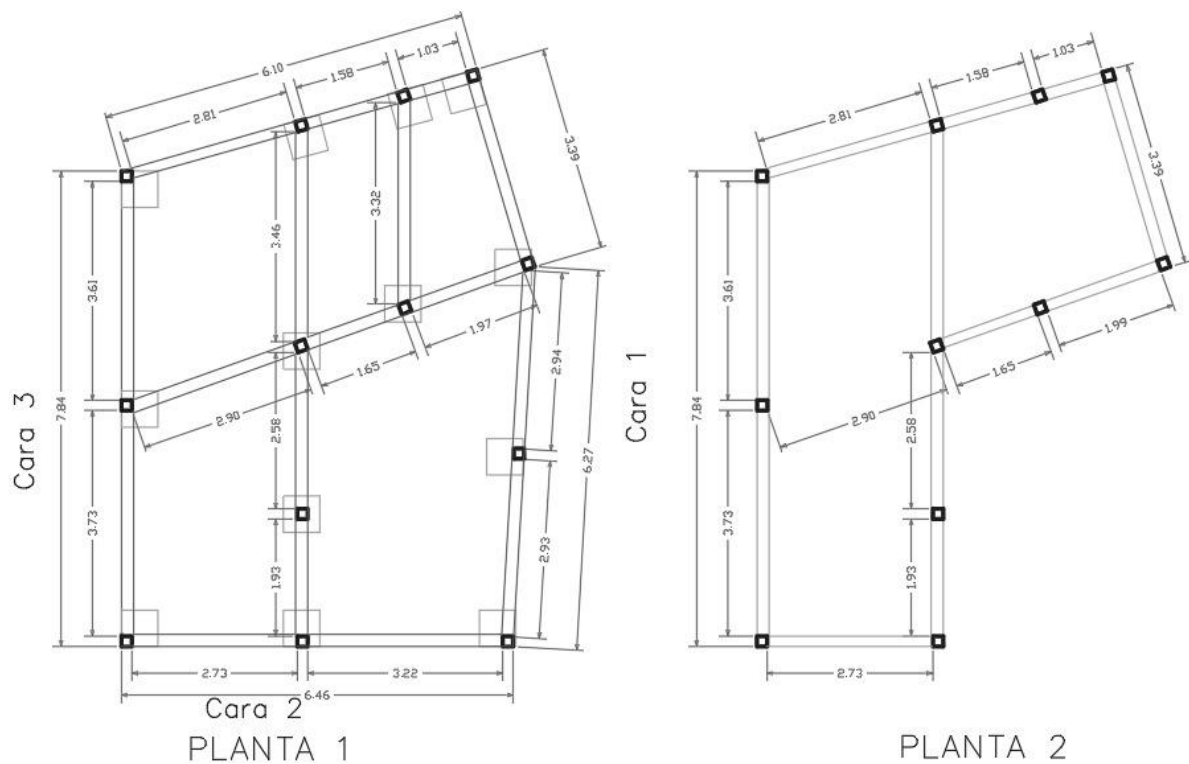
Ilustración 10 Planos de vivienda  
Fuente: Propia

Para el presente trabajo, se tomó como estudio una vivienda la cual está conformada por dos niveles y su sistema constructivo se basa en vigas y columnas en concreto, el cual se estima una resistencia a la compresión de 14.1 MPa, con dimensiones de 0,20 m x 0,20 m y de 0,17 m x 0,20. Así mismo una placa de entrepiso con espesor de 20 centímetros y con mampostería en bloque N° 5.

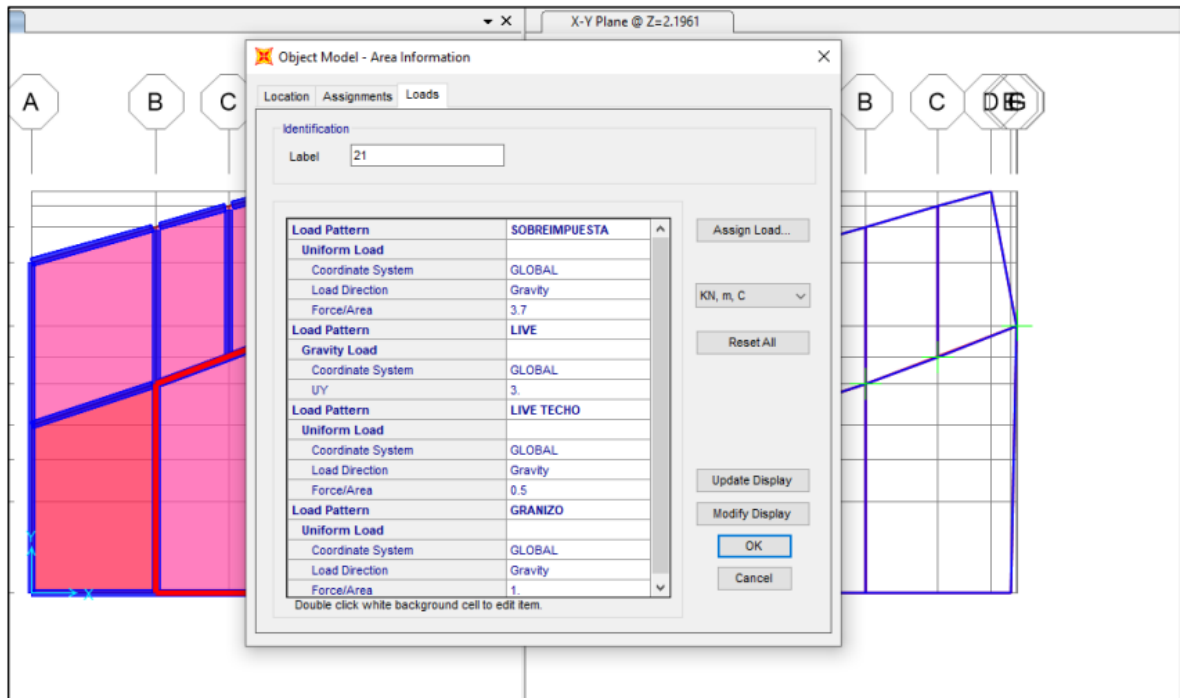
Ilustración 24 Asignación Cargas entrepisos  
Fuente: Propia

De acuerdo a la Ilustración No. 24 se asignan los datos recolectados para el estudio en donde se busca poder determinar de que manera puede verse afectada la vivienda.
