## PORTAFOLIO DE ARQUITECTURA

CONTENIDO: PLANOS DE LEVANTAMIENTO DEL TEATRO SAN JORGE

| | PLANOS DE LEVANTAMIENTO | CONTIENE:<br>PLANTA PRIMER PISO<br>A100 | ESC:<br>1.125 | PRESENTADO POR:<br>JACKSON CUBILLOS CARDOZO<br>OMAR RODRIGUEZ MENDOZA | PRESENTADO A:<br>ARQ. ROMAN DARIO GARCÍA | FECHA:<br>04-DICIEMBRE-2019 | PLANO No.<br>1/35 |

| FICHA DE LEVANTAMIENTO Y PATOLOGÍAS | | | | | | | |
|---|--|--|--|---|--|--|--|
| PROYECTO DE RESTAURACIÓN Y AMPLIACIÓN DEL TEATRO SAN JORGE | | | | | | | |

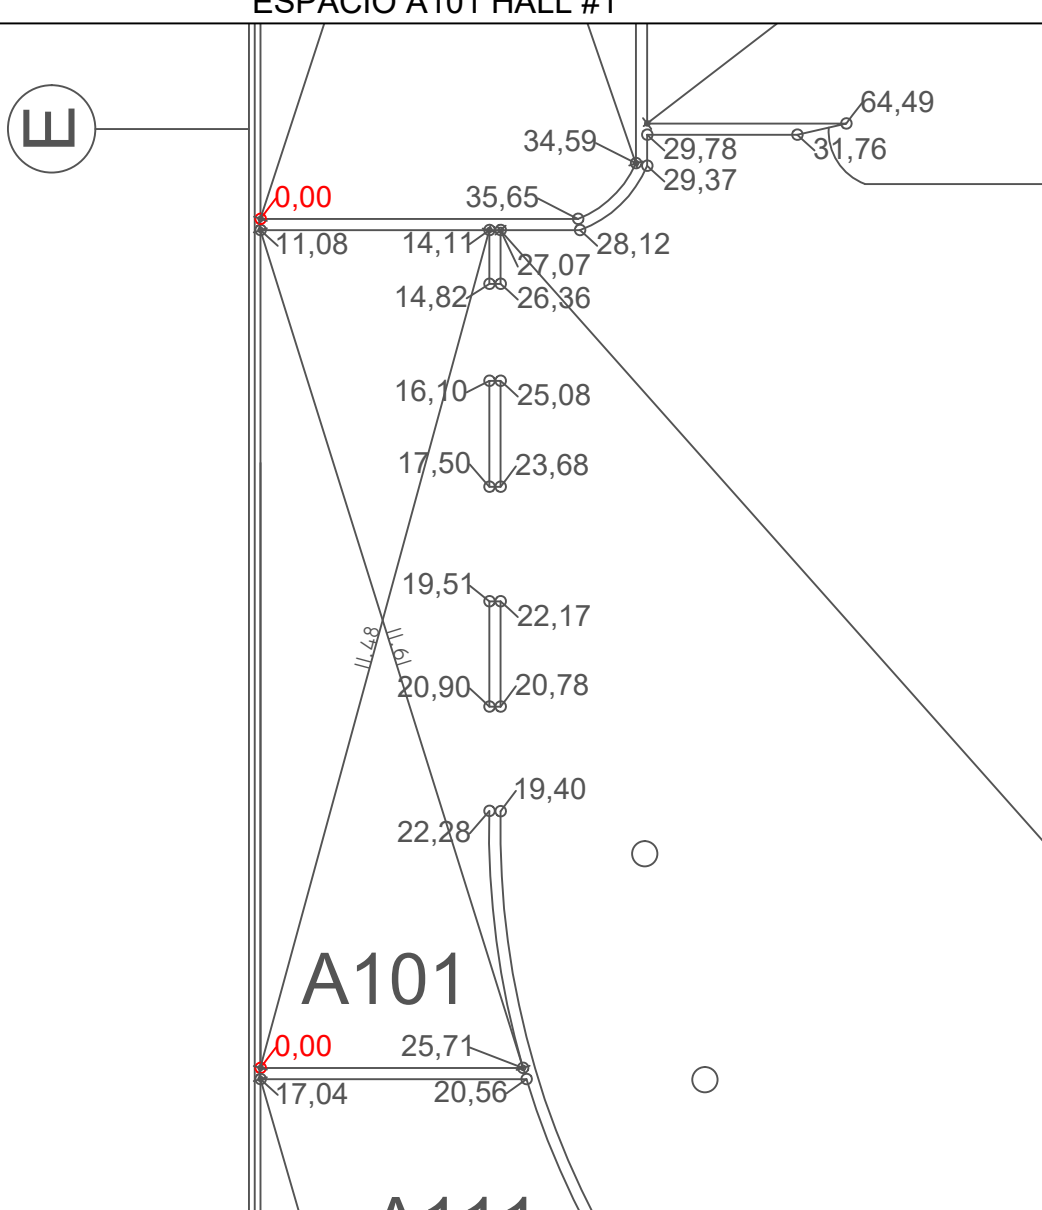
ESPACIO A101 HALL #1

Material: Hormigón

Descripción: Es una lesión mecánica, el tipo de lesión es deformaciones, mas clara como **DESPLOME**, es la consecuencia de empujes horizontales sobre la cabeza de elemento verticales.

Causa: Se debe al abandono del teatro ya que por falta de mantenimiento y un factor biológico, se deterioro dicha columna y se desplomo.

Se debe hacer el refuerzo estructural mediante estudio ya que dicha columna debe de ser reemplazada.

Restauración de la columna

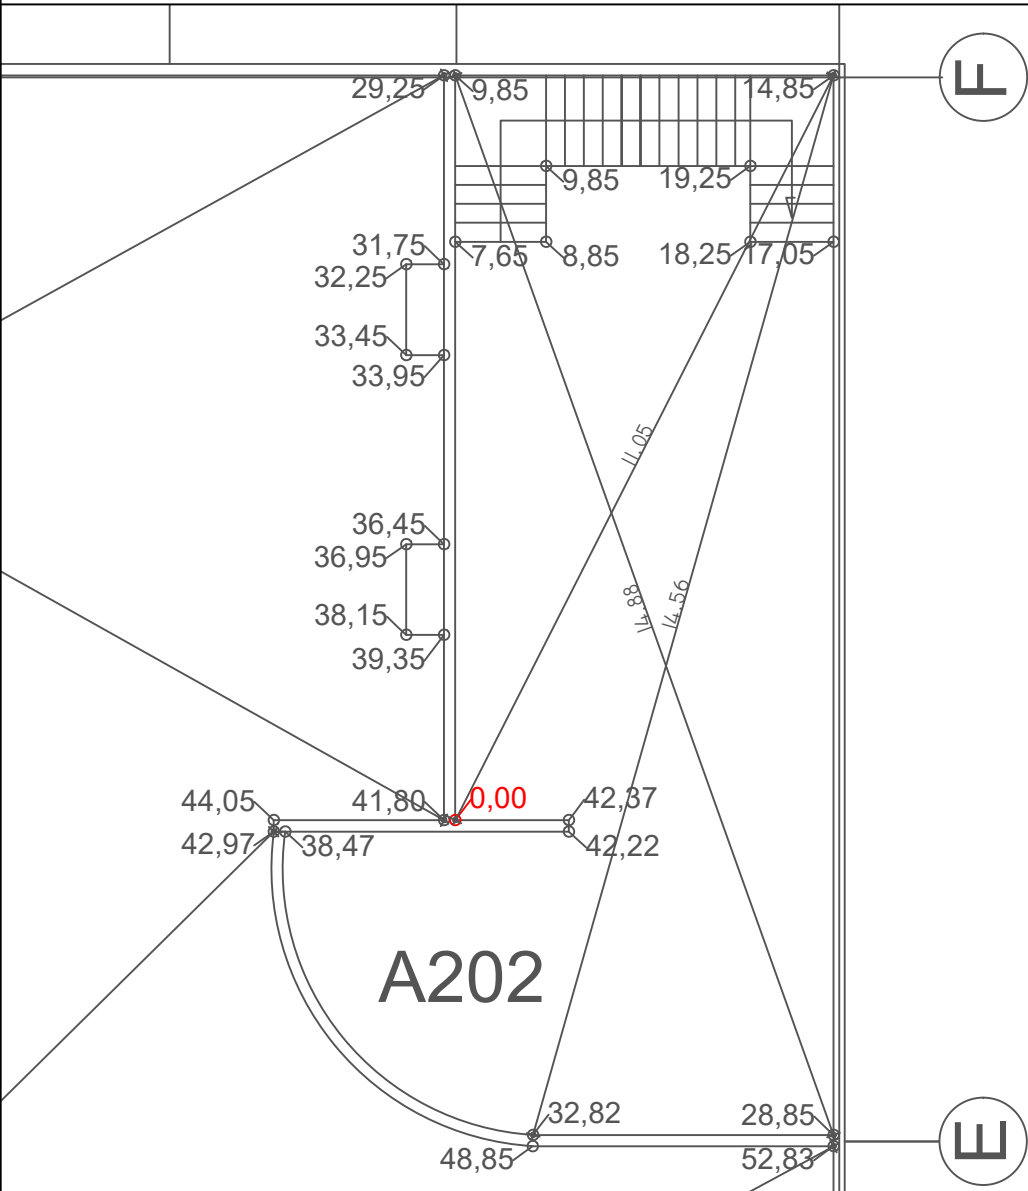
ESPACIO A202 CUARTO MAQUINAS

Descripción: Es una lesiones mecánicas, el tipo de lesión deformaciones y grietas, deterioro en el ladrillo, y desprendimiento de materiales de acabado es la consecuencia de materiales porosos, donde se desprenden sustancia químicas que cambian de color, de aspecto e incluso a veces de erosión.

Causa: Se debe al abandono del teatro y a sales cristalizadas que no proceden del material si no de otros materiales que se encuentran situados de tras o adyacentes a el ya que por falta de mantenimiento y un factor de humedad, el cual hace que se deteriore y se desprendan los materiales y muestren el presente este aspecto.

Se debe reparar las grietas y hacer un lavado y aplicar un producto químico para la limpieza de la superficie y luego darle terminación a los acabados.

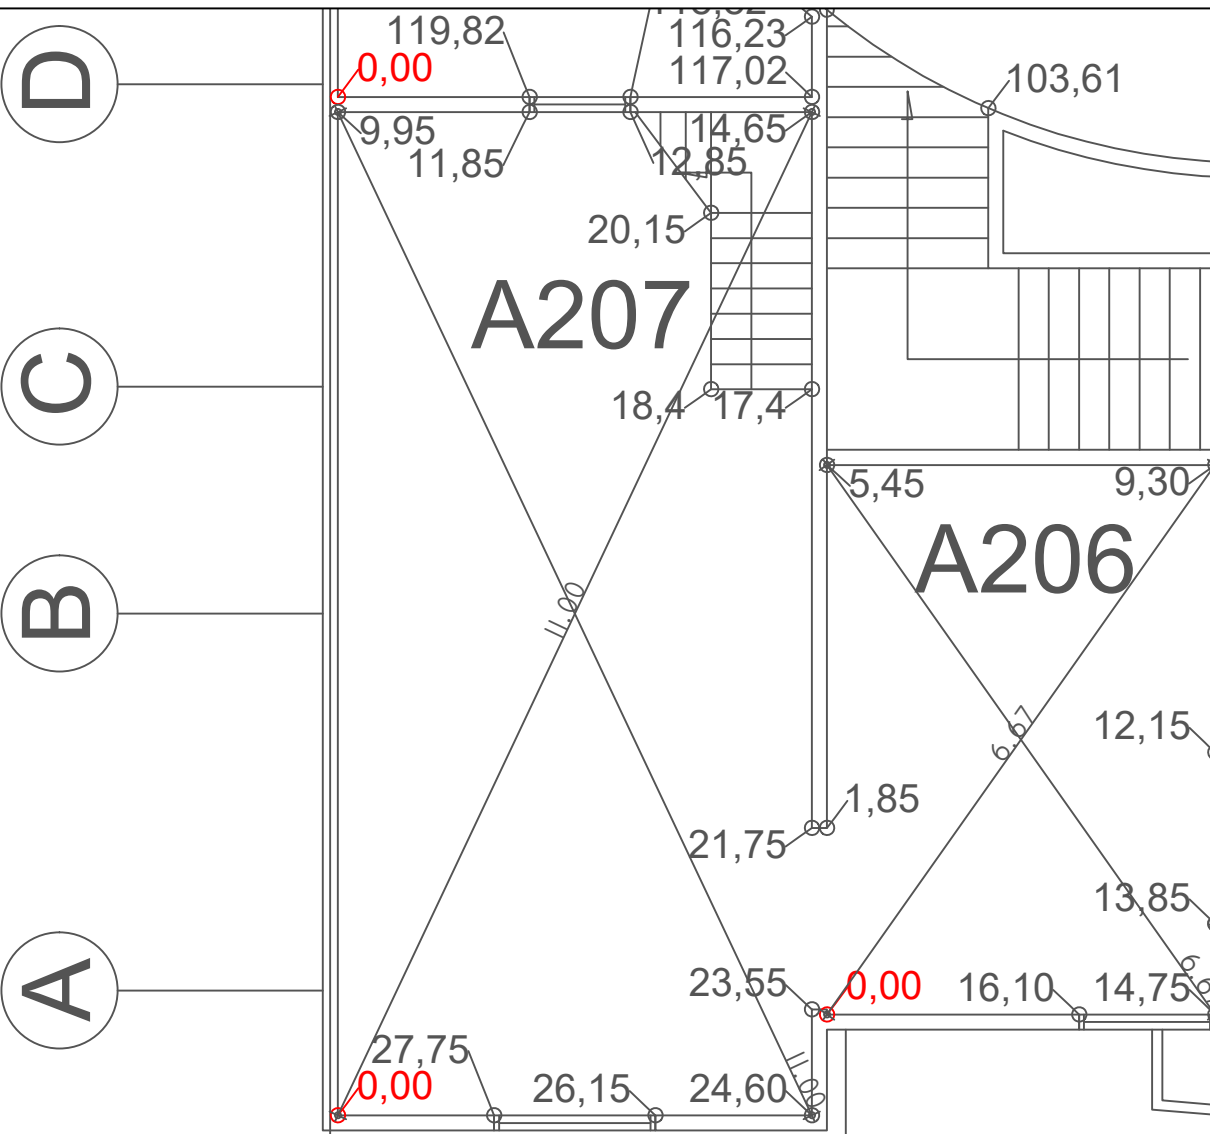
ESPACIO A207 OFICINA #3

Material: Cerámica

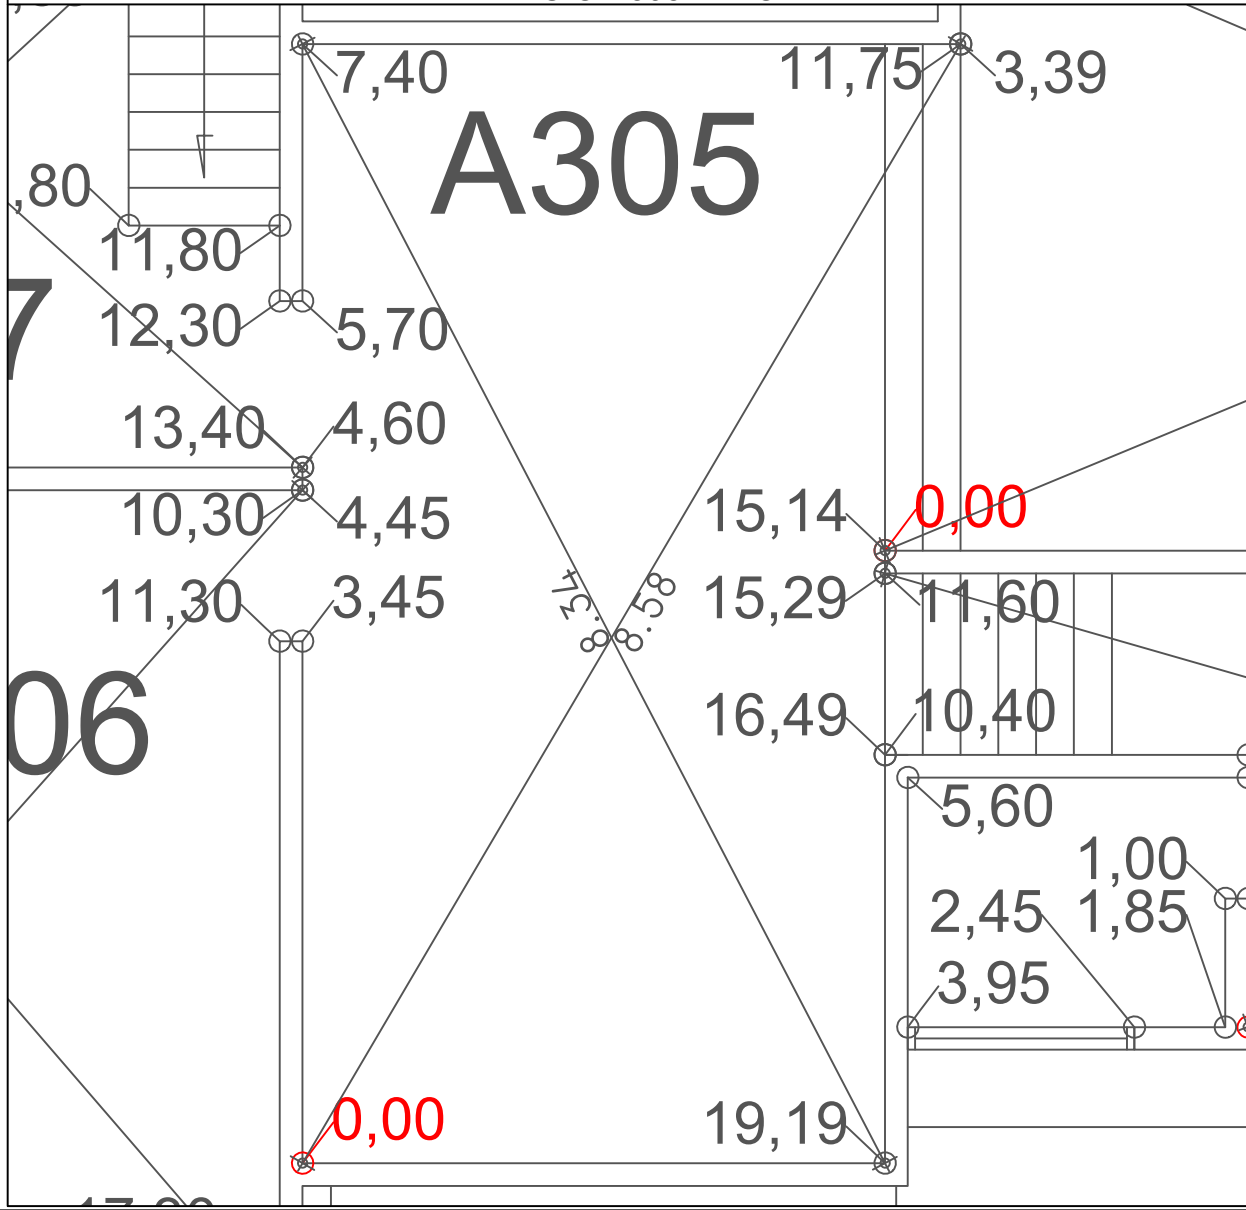
ESPACIO A305 SALÓN

Material: Cerámica

Aplicarle un producto protector para la consolidación y el saneamiento de la superficie.
