# Fichas Bibliográficas y de Observación

Julián Andrés Alarcón Neme, Juan Sebastián Barrueto Bautista

Arquitectura, Facultad de Arquitectura

Universidad la Gran Colombia

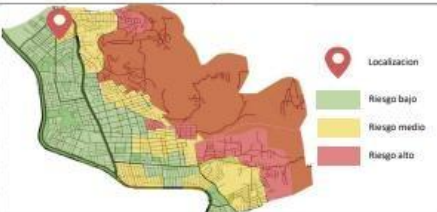
Las zonas verdes son proyecciones del plan parcial que se genero previamente ademas de cuenta con un jardin comunitario, un parque barrial y un separador vial verde esas son las zonas que representan el 95% de la estructura ecologica de el poligono analizado
	Zonas verdes internas en conjuntos	X									
	Separador vial verde		X								
	Bosque de bolsillo	X									
	Jardin comunitario		X								
	Area verde espacios deportivos o escolares		X								
	Jardin vertical o en fachadas	X									
	Zona verde natural o no planificada	X									
BIOClimATICA	NIVEL DE RIESGO		BAJO	MEDIO	ALTO

El nivel de riesgo del area analizada es bajo, los niveles medios de riesgo son soluciones como el riesgo de inundacion ya que el sistema de recoleccion de aguas lluvias es insuficiente por el taponamiento de los surtideros a causa de basuras que se acumulan, el riesgo de remocion en masa se presenta en un nivel medio ya que no se genero ningun tipo de barrera en la pendiente.

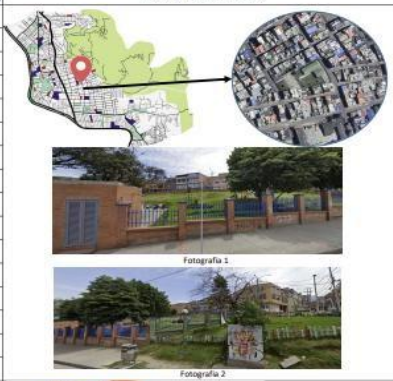
No tiene acceso al público, los mobiliarios urbanos corresponden es al equipamiento educativo.  Cuenta con zona verde diseñada y natural aun que el 90% de la zona se encuentra dentro del un predio privado correspondiente a un equipamiento educativo.  Los niveles de riesgo son bajos

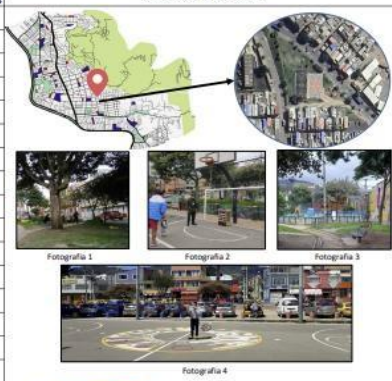
Al ser un parque de escuela barrial cuenta con mobiliario urbano basico, sonidos parques sencillos por lo que tienen un area considerable con respecto a las zonas verdes del entorno.  No hay zonas verdes naturales todas son planificadas y corresponden al 25% del area total del parque.  Presenta un riesgo medio de remoción de masa según los estándares realizados por el Iáger, también el riesgo de inundación es medio, los otros indicadores son bajos

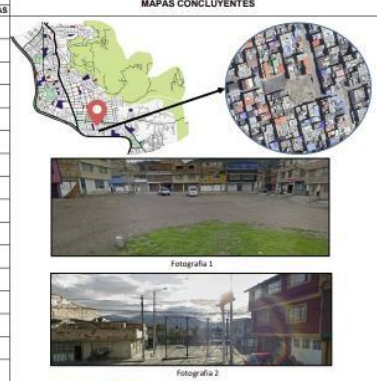
Separador vial verde	X									
Bosque de bolsillo	X									
Jardin comunitario	X									
Area verde espacios deportivos o escolares	X									
Jardin vertical o en fachadas	X									
Zona verde natural o no planificada	X									
BIOClimática	NIVEL DE RIESGO	BAJO	MEDIO	ALTO						
	Remoción en masa		X							Solo presenta el riesgo de inundación medido de resto las otras variables se encuentran en un riesgo bajo.
	Incendio Forestal	X								
	Riesgo de inundación			X						
	Riesgo tecnológico	X								
	Riesgo aglomeraciones de público		X							
	Riesgo por actividad de construcción	X								
Riesgo sísmico	X

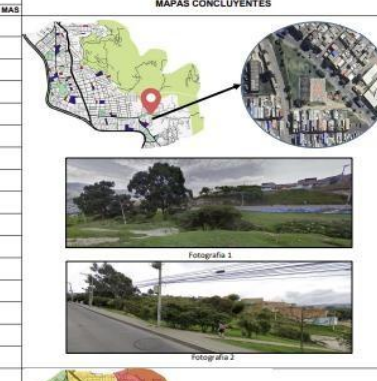
Separador vial verde	X									
Bosque de bolsillo	X									
Jardin comunitario	X									
Area verde espacios deportivos o escolares	X									
Jardin vertical o en fachadas	X									
Zona verde natural o no planificada			X							
BIOClimática	NIVEL DE RIESGO	BAJO	MEDIO	ALTO						
	Remoción en masa			X					Presenta riesgos altos de incendio forestal e inundaciones esto al encontrarse cubierto con una zona verde natural y el suelo tener arriba al sobrepasar la capacidad de absorción las líneas de recorrenia incrementan.	
	Incendio Forestal					X				
	Riesgo de inundación						X			
	Riesgo tecnológico	X								
	Riesgo aglomeraciones de público		X							
	Riesgo por actividad de construcción	X								
Riesgo sísmico			X
