Informe Técnico No. de
Seguimiento y monitoreo al riesgo

Mediante solicitud, el Secretario de Planeación de la Alcaldía municipal de Anolaima, Dr. Oscar Rodrigo Barreto, requiere una visita técnica de la Corporación Autónoma Regional de Cundinamarca C.A.R. con el fin de efectuar un concepto que permita evaluar la frecuente problemática de la población adyacente a la Quebrada El Amarillo y sus afluentes.

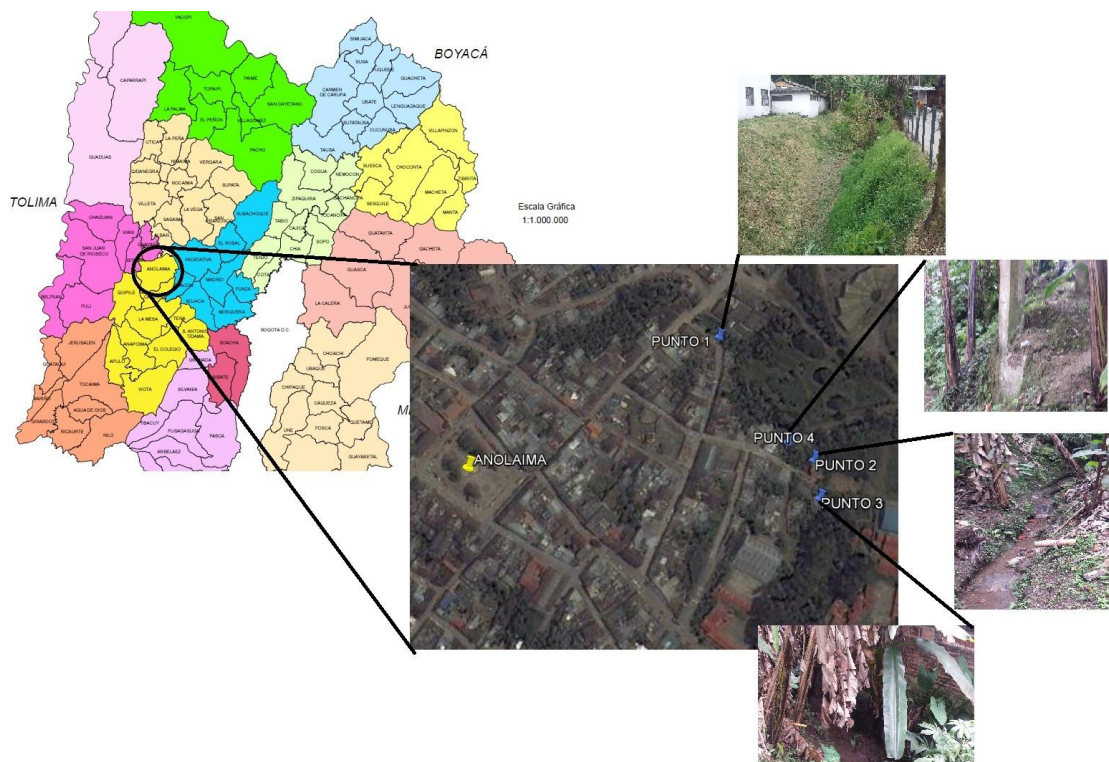
Imagen 5. Ubicación de la zona de estudio (4 puntos afectados). Zona periurbana del municipio de Anolaima – Cundinamarca. *Fuente: Google Earth*

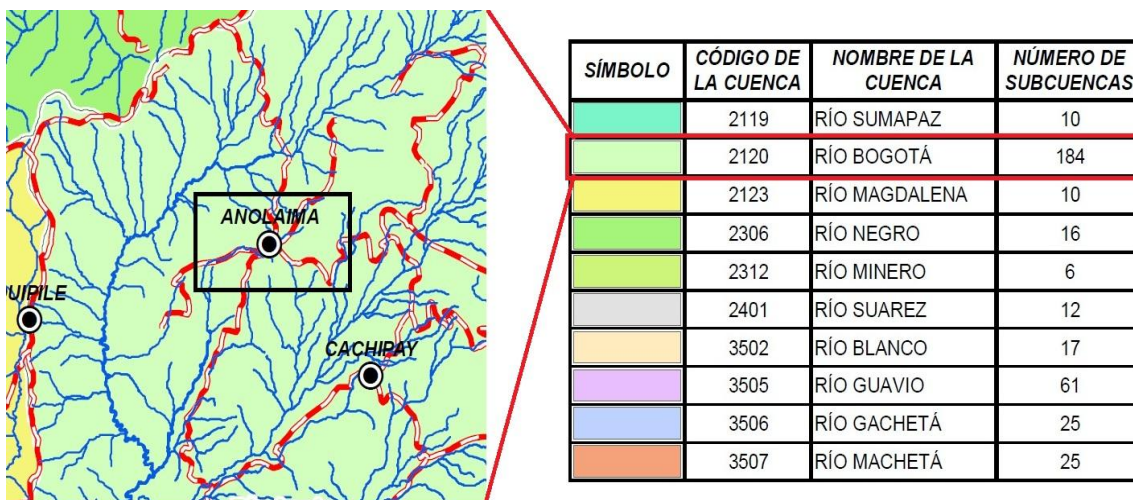
Imagen 6. Clasificación hidrográfica de la zona de estudio. *Fuente: IGAC - CAR*

La zona de estudio, se caracteriza por pertenecer a la cuenca media – baja del río Bogotá, la cual es la cuenca más grande del departamento de Cundinamarca con un numero de 184 subcuencas, entre ellas la quebrada El Amarillo para el municipio de Anolaima.

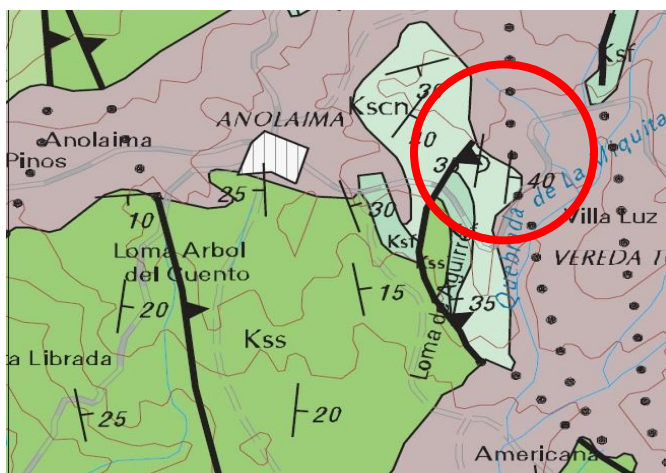
Imagen 7. Caracterización geológica y geomorfológica de la zona de estudio. SGC

Se caracteriza igualmente, por la cercanía a la falla inversa o de cabalgamiento definida limítrofe con la Loma de Aguirre en el municipio de Anolaima.
