**Informe Técnico OPGU N°**

**AMENAZA DE RIESGO VEREDA CUNE FINCA LA PLAYITA**

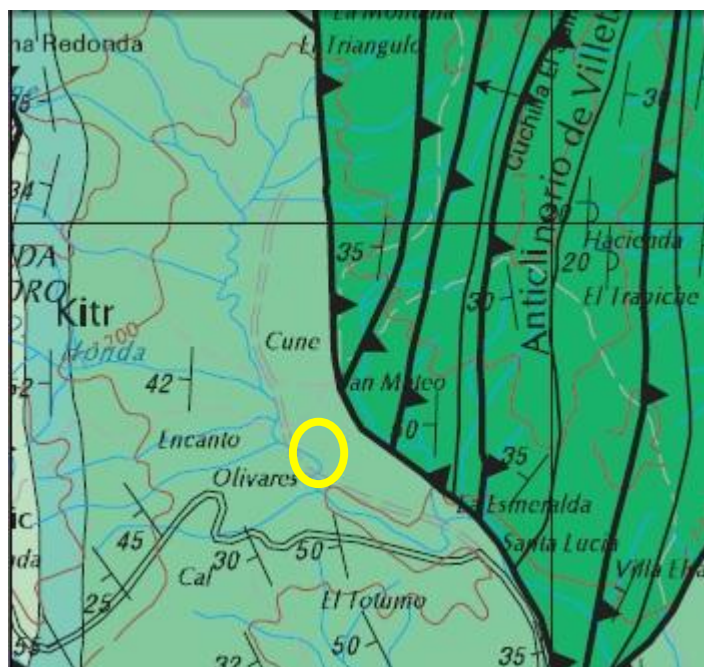
Imagen 1. Geología y ubicación zona de estudio (SGC)

En la imagen se puede evidenciar la zona de estudio, la cual se ubica entre cotas de 1200m y 1000m de altitud (cerca a la 1000 - 1024), lo que define un sector de bajas pendientes. Así mismo, se observa la cercanía al sistema de fallas y localización sobre la ronda hídrica de la quebrada.

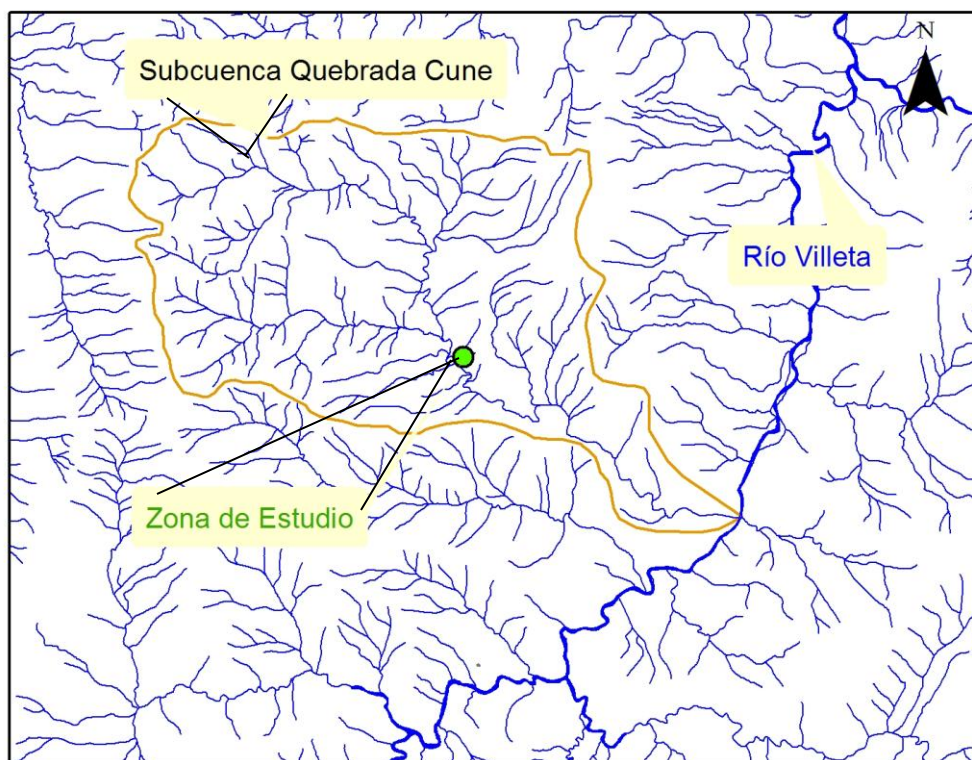
**Imagen 2.** Subcuenca quebrada cune y ubicación de la zona de estudio

La sección transversal del cauce es relativamente estrecha y con alta capacidad de erosión y depósito de sedimentos, lo que se define como un MEANDRO, el cual afecta directamente la geometría del cauce a través del tiempo y representa una de las causas del inminente riesgo sobre las zonas mencionadas en el presente informe.

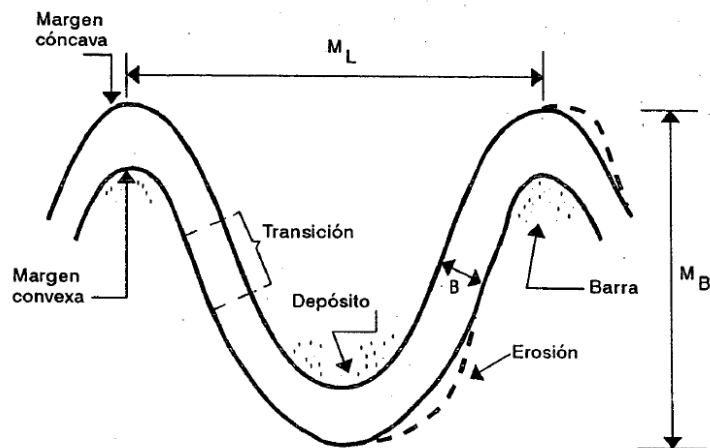
**Figura 2.** Formación de meandros, la comparación en campo permite corroborar esta información. Tomado del Manual de Ingeniería de Ríos.
