FICHA ANALISIS PATOLOGICO		 	
PATOLOGIAS DE LA CONSTRUCCIÓN			
Docente: Arq. Mónica Castro	Alumno: Daniel Martínez		
1. IDENTIFICACIÓN DEL INMUEBLE			
Nombre del edificio:	Estación de ferrocarril de Chiquinquirá	2. DESCRIPCIÓN GENERAL DEL INMUEBLE	
Ubicación:	Chiquinquirá - Boyacá	Uso actual:	Mixto.
Propietario o entidad responsable:	Ministerio de Cultura y Patrimonio / Invias. Comodato: Imdecur	Tipología arquitectónica:	Neoclásico Frances Beux Arts
Año de construcción:	1925	Materiales predominantes:	Ladrillos de adobe.
Autor (arquitecto/ingeniero):	Joseph Martens	Sistema estructural:	Muros de Carga
Categoría de protección:	Mueble Patrimonio Nacional	Estado de conservación:	Regular

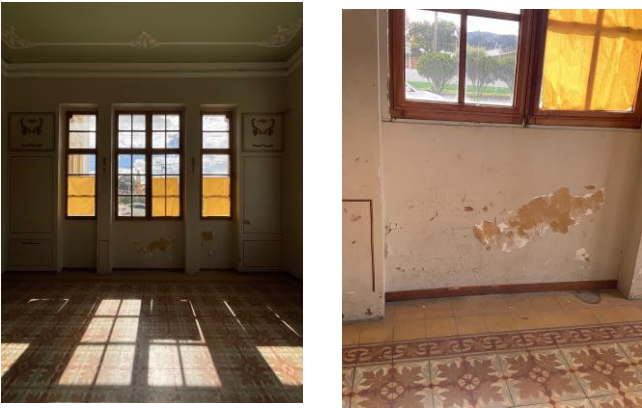
Ficha N° 01		LOCALIZACIÓN	FOTOGRAFIA					
<p>Muro interior próximo a ventana, costado occidental, Primer nivel.</p> <p><input type="checkbox"/> Ubicación especial en el edificio</p> <p><input type="checkbox"/> Área de la afectación.</p>

<p>TIPO DE LESIÓN</p> <p>FÍSICA X QUÍMICA MECÁNICA</p>			<p>DESCRIPCION DEL ELEMENTO</p> <p>Muro de cerramiento de mampostería tradicional, revestido con mortero de cal y acabado de pintura.</p>					
<p>DESCRIPCION DE LA LESION</p> <p>Desprendimiento y pérdida de adherencia del revestimiento (mortero + pintura). Presencia de ampollamientos, fisuración superficial y eflorescencias. Área afectada aprox. 1,2 m². Asociada a humedad capilar ascendente.</p>			<p>CLASIFICACIÓN DE LA CAUSA</p> <table border="1"> <tr> <td>DIRECTA</td> <td>Humedad ascendente (capilaridad)</td> </tr> <tr> <td>INDIRECTA</td> <td>Falta de mantenimiento preventivo, material superficial no transpirable.</td> </tr> </table>		DIRECTA	Humedad ascendente (capilaridad)	INDIRECTA	Falta de mantenimiento preventivo, material superficial no transpirable.
DIRECTA	Humedad ascendente (capilaridad)							
INDIRECTA	Falta de mantenimiento preventivo, material superficial no transpirable.							
<p>IDENTIFICACIÓN DEL FACTOR DE DETERIORO</p>			<p>GRADO DE LESIÓN</p>					
MATERIAL	mortero de cal y pintura plástica		LEVE					
FABRICACIÓN	Posible incompatibilidad con el material nueva/soporte original		MEDIANO	X				
FACTOR FISICO AMBIENTAL	Humedad		SEVERO					
FACTOR QUIMICO AMBIENTAL	Posible presencia de sales solubles. (Florescencia)		GRAVE					
FACTOR BIOLÓGICO	No se evidencia							
<p>RECOMENDACIÓN Y/O INTERVENCIÓN</p> <ul style="list-style-type: none"> - Retiro manual controlado de material en riesgo de desprendimiento. - Diagnóstico específico de humedad (método gravimétrico o medición de humedad en muro). - Tratamiento antihumedad por inyecciones o barrera capilar. - Restauración con morteros compatibles (cal aérea o hidráulica, según resultados). - Aplicación de acabado transpirable (pintura mineral o de silicatos). - Monitoreo anual de evolución de la humedad residual.

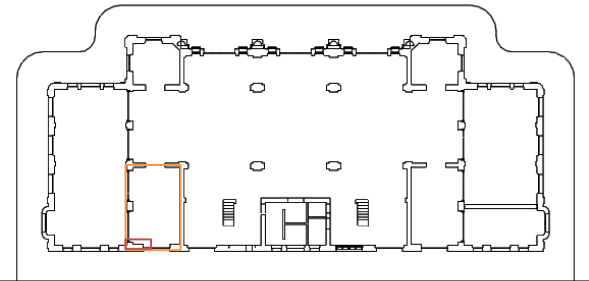
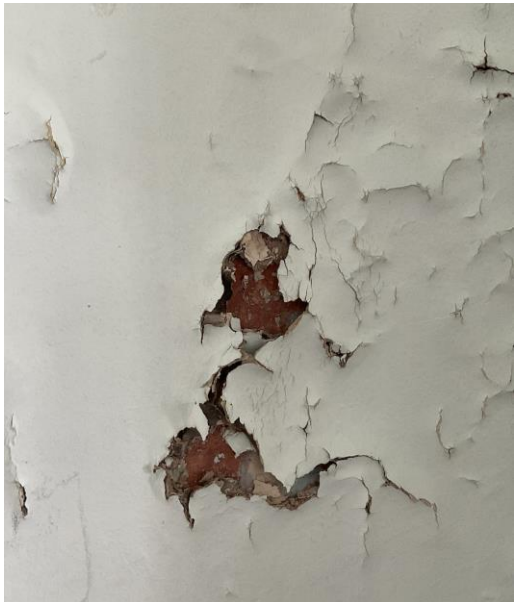
Ficha N° 12	LOCALIZACIÓN	FOTOGRAFIA					
<p>Muro interior, área de contacto entre paño vertical y esquina expuesta.</p> <p><input type="checkbox"/> Ubicación especial en el edificio <input type="checkbox"/> Área de la afectación.</p>

TIPO DE LESIÓN		DESCRIPCION DEL ELEMENTO					
FISICA	X	QUIMICA	X				
MECÁNICA							
DESCRIPCION DE LA LESION		Muro de mampostería de ladrillo recubierto con enlucido de cal y pintura.					
<ul style="list-style-type: none"> - Se evidencia exfoliación severa de las capas de pintura y desprendimiento del revoque superficial. La patología alcanza hasta dejar expuesto el ladrillo base. Se observan grietas, microfisuras y ampollamientos asociados, característicos de daños por humedad persistente, posiblemente por capilaridad o filtraciones. 		CLASIFICACIÓN DE LA CAUSA <table border="1" data-bbox="792 972 1487 1224"> <tr> <td data-bbox="792 972 1019 1008">DIRECTA</td> <td data-bbox="1019 972 1487 1008"></td> </tr> <tr> <td data-bbox="792 1008 1019 1224">INDIRECTA</td> <td data-bbox="1019 1008 1487 1224">Acción prolongada de humedad ascendente o filtraciones laterales, posiblemente agravadas por falta de barreras hidrófugas en la base o mantenimiento deficiente de acabados exteriores.</td> </tr> </table>		DIRECTA		INDIRECTA	Acción prolongada de humedad ascendente o filtraciones laterales, posiblemente agravadas por falta de barreras hidrófugas en la base o mantenimiento deficiente de acabados exteriores.
DIRECTA							
INDIRECTA	Acción prolongada de humedad ascendente o filtraciones laterales, posiblemente agravadas por falta de barreras hidrófugas en la base o mantenimiento deficiente de acabados exteriores.						
IDENTIFICACIÓN DEL FACTOR DE DETERIORO		GRADO DE LESIÓN					
MATERIAL	Morteros de cal y pintura tradicional.	LEVE					
FABRICACIÓN	Tradicional, técnica de enlucido y pintura, sobre muro de ladrillo.	MEDIANO					
FACTOR FISICO AMBIENTAL	Humedad capilar y condensación.	SEVERO	X				
FACTOR QUIMICO AMBIENTAL	Solubilización de sales y materiales por humedad.	GRAVE	XX				
FACTOR BIOLÓGICO	No evidente en esta fase.						
RECOMENDACIÓN Y/O INTERVENCIÓN							
<ul style="list-style-type: none"> - Diagnóstico preciso de la fuente de humedad (ensayo de sales, análisis de capilaridad). - Eliminar focos de humedad activa. - Retiro controlado de capas inestables. - Aplicación de morteros de reparación compatibles con alta porosidad (cal hidráulica natural). - Aplicación de pinturas minerales transpirables. - Eventual inserción de barreras hidrófugas si se comprueba capilaridad activa. - Control periódico de humedad residual antes de repintado.

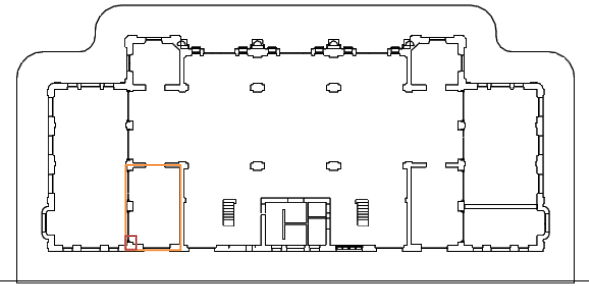
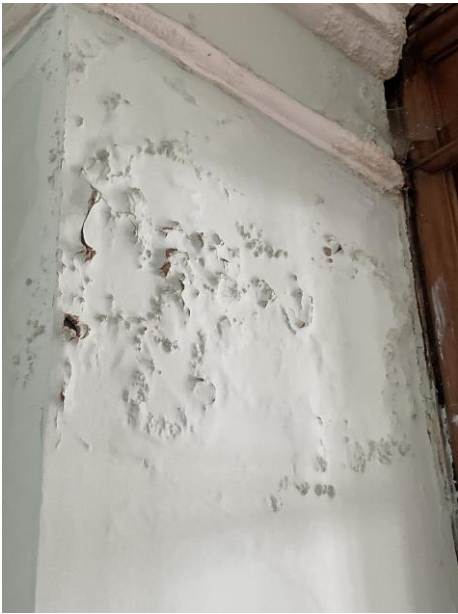
Ficha N° 13		LOCALIZACIÓN		FOTOGRAFIA	
<p>Muro interior, remate superior adyacente a vano de carpintería de madera</p> <p><input type="checkbox"/> Ubicación especial en el edificio <input type="checkbox"/> Área de la afectación.</p>

TIPO DE LESIÓN					
FISICA	X	QUIMICA	X	MECÁNICA	
DESCRIPCION DE LA LESION				DESCRIPCION DEL ELEMENTO	
<ul style="list-style-type: none"> - Se evidencia exfoliación severa de las capas de pintura y desprendimiento del revoque superficial. La patología alcanza hasta dejar expuesto el ladrillo base. Se observan grietas, microfisuras y ampollamientos asociados, característicos de daños por humedad persistente, posiblemente por capilaridad o filtraciones. 				<p>Se observan abombamientos, desprendimientos y exfoliaciones generalizadas de la capa superficial de pintura y enlucido, indicando pérdida de adherencia por procesos prolongados de humedad interna. Se perciben eflorescencias de sales en algunos sectores.</p>

CLASIFICACIÓN DE LA CAUSA					
DIRECTA					
INDIRECTA				Humedad ascendente por capilaridad o infiltración lateral, posiblemente agravada por posible deficiencia en impermeabilización exterior.	
IDENTIFICACIÓN DEL FACTOR DE DETERIORO				GRADO DE LESIÓN	
MATERIAL	Enlucido de cal y pintura tradicional.			LEVE	
FABRICACIÓN	Tradicional, técnica de enlucido y pintura, sobre muro de ladrillo.			MEDIANO	
FACTOR FISICO AMBIENTAL	Humedad capilar y condensación.			SEVERO	
FACTOR QUIMICO AMBIENTAL	Migración de sales solubles			GRAVE	X
FACTOR BIOLOGICO	No evidente en esta fase.				
RECOMENDACIÓN Y/O INTERVENCIÓN					
<ul style="list-style-type: none"> - Realizar diagnóstico de humedad mediante métodos no destructivos (higrómetros de superficie, termografía). - Estudio de sales solubles presentes para definir tratamiento. - Retiro de capas sueltas y aplicación de morteros de restitución de alta porosidad. - Implementar estrategias de control de humedad (mejorar drenajes, reparar cubiertas, aplicar barreras anti-capilaridad si corresponde). - Aplicar pinturas minerales compatibles de alta transpirabilidad. - Documentar todo el proceso para seguimiento.

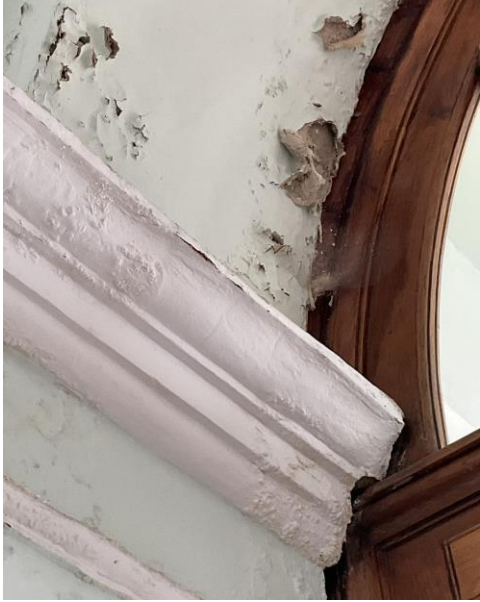
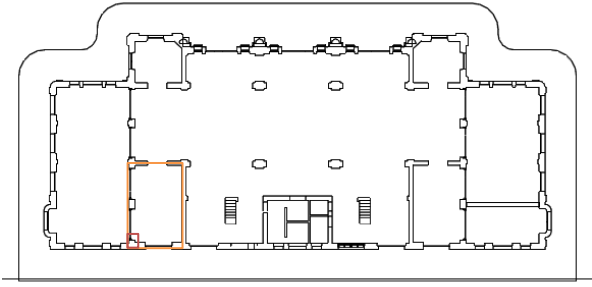
Ficha N° 14		LOCALIZACIÓN				FOTOGRAFIA	
<p>Cornisa interior superior adyacente a vano de carpintería de madera, en muro de salón terciario.</p> <p><input type="checkbox"/> Ubicación especial en el edificio <input type="checkbox"/> Área de la afectación.</p>

TIPO DE LESIÓN						DESCRIPCION DEL ELEMENTO	
FISICA	X	QUIMICA	X	MECÁNICA	X	Cornisa decorativa de enlucido tradicional de cal o yeso con molduras. Interior de arco de muro.	
DESCRIPCION DE LA LESION						CLASIFICACIÓN DE LA CAUSA	
<ul style="list-style-type: none"> - Se observa disgregación, desprendimiento superficial y pérdida de continuidad del enlucido y moldura, asociados a exfoliaciones, abombamientos y fracturamientos generados por humedad prolongada. Hay fisuras en la base del elemento decorativo, y erosión mecánica parcial en el borde inferior. 						DIRECTA	
						INDIRECTA	
IDENTIFICACIÓN DEL FACTOR DE DETERIORO						GRADO DE LESIÓN

MATERIAL			Enlucido de cal o yeso decorativo.			LEVE	
FABRICACIÓN			Tradicional, moldura aplicada manualmente.			MEDIANO	
FACTOR FISICO AMBIENTAL			Humedad persistente y variaciones térmicas.			SEVERO	
FACTOR QUIMICO AMBIENTAL			Migración de sales y disolución parcial del aglutinante.			GRAVE X	
FACTOR BIOLÓGICO			No evidente en esta fase.				
RECOMENDACIÓN Y/O INTERVENCIÓN							
<ul style="list-style-type: none"> - Realizar estudios de humedad y mapeo de sales solubles. - Retirar con métodos manuales las capas disgregadas sin dañar el soporte. - Consolidar la moldura mediante inyecciones de lechadas de cal de alta porosidad. - Restituir las pérdidas volumétricas con morteros compatibles, siguiendo la morfología original. - Aplicar pintura mineral transpirable, replicando las capas históricas. - Mejorar condiciones de impermeabilización exterior para prevenir nuevas filtraciones.

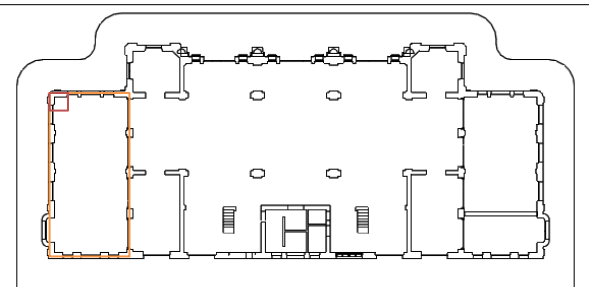
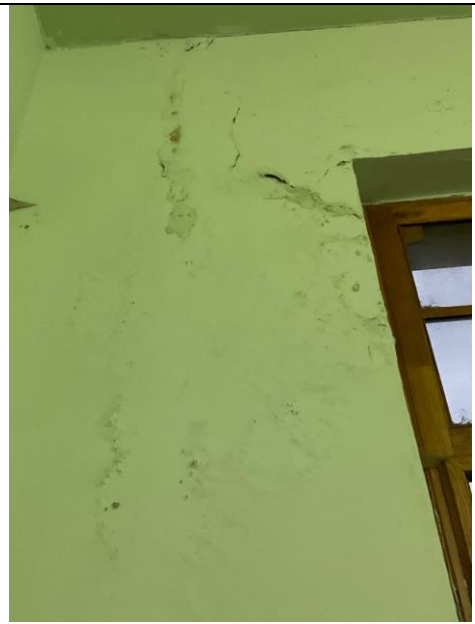
Ficha N° 15		LOCALIZACIÓN		FOTOGRAFIA	
<p>Muro interior, parte alta junto a ventana de madera.</p> <p><input type="checkbox"/> Ubicación especial en el edificio</p> <p><input type="checkbox"/> Área de la afectación.</p>

TIPO DE LESIÓN				DESCRIPCION DEL ELEMENTO	
FISICA	X	QUIMICA	X	MECÁNICA	
DESCRIPCION DE LA LESION				Muro de cerramiento interno, revestido con enlucido y pintura, adyacente a carpintería de madera de ventana.	
<ul style="list-style-type: none"> - Se observan grietas visibles, pérdida de cohesión del enlucido, desprendimientos superficiales y manchas de humedad, especialmente concentradas sobre y alrededor de las grietas. La distribución vertical de las manchas sugiere filtraciones provenientes de la cubierta o del marco de la ventana. 				CLASIFICACIÓN DE LA CAUSA	
				DIRECTA	Filtraciones de agua desde cubierta, molduras, o sellos defectuosos en la ventana
				INDIRECTA	Fallas de mantenimiento en impermeabilización o defectos constructivos en sellado de carpinterías.

IDENTIFICACIÓN DEL FACTOR DE DETERIORO				GRADO DE LESIÓN	
MATERIAL	Pérdida de cohesión en revestimientos, deformaciones por humedad.		LEVE		
FABRICACIÓN	Sellados deficientes en carpintería, falta de protecciones impermeables.		MEDIANO	X	
FACTOR FISICO AMBIENTAL	Lluvia y humedad exterior filtrándose.		SEVERO	X	
FACTOR QUIMICO AMBIENTAL	Posible ataque de sales solubles presentes en el agua.		GRAVE		
FACTOR BIOLOGICO	Riesgo de aparición de microorganismos (hongos, mohos).				
RECOMENDACIÓN Y/O INTERVENCIÓN					
<ul style="list-style-type: none"> - Inspeccionar el estado de la cubierta y de los sellos de la ventana. - Reparar o sustituir impermeabilizaciones y sellos defectuosos. - Retirar enlucidos dañados y aplicar tratamiento antifúngico si es necesario. - Rellenar fisuras con morteros flexibles y aplicar revestimientos compatibles con ambientes húmedos. - Considerar mejorar el drenaje o el diseño de goterones para evitar escurrimientos sobre el muro.

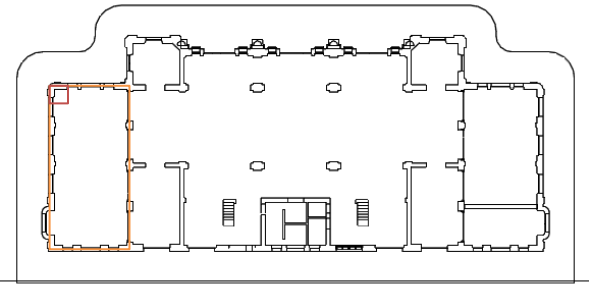
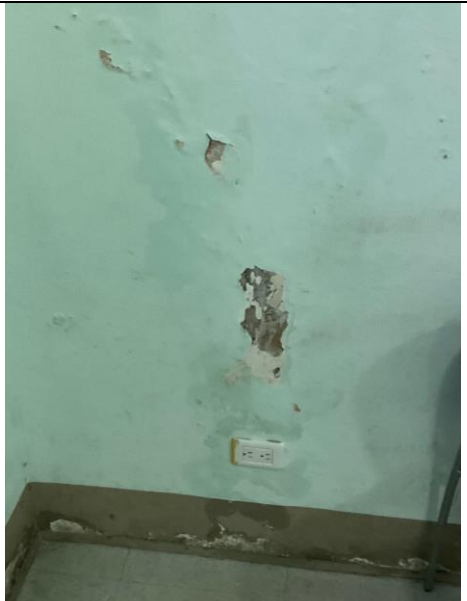
Ficha N° 16	LOCALIZACIÓN	FOTOGRAFIA	
<p>Muro interior, zona baja próxima a enchufe eléctrico.</p> <p><input type="checkbox"/> Ubicación especial en el edificio <input type="checkbox"/> Área de la afectación.</p>

TIPO DE LESIÓN		DESCRIPCION DEL ELEMENTO	
FISICA	X	QUIMICA	X
MECÁNICA		DESCRIPCION DE LA LESION	
<p>- Se observa daño severo en la pintura y en el enlucido, con desprendimientos múltiples a distintas alturas.</p> <p>Presencia de humedad ascendente evidente en el zócalo, manchas de humedad reciente sobre el enchufe, y eflorescencias salinas en la parte inferior del muro.</p> <p>Hay riesgo adicional al involucrar una instalación eléctrica afectada por humedad.</p>		<p>Muro de cerramiento interior, enlucido pintado, con zócalo de protección en la base y enchufe eléctrico instalado.</p>	
		CLASIFICACIÓN DE LA CAUSA	
		DIRECTA	Humedad ascendente desde el suelo (capilaridad) o filtraciones laterales.

INDIRECTA	Ausencia de barrera impermeable en base de muros o daños en ella.
IDENTIFICACIÓN DEL FACTOR DE DETERIORO		GRADO DE LESIÓN	
MATERIAL	Disgregación y pérdida de cohesión en revestimientos.	LEVE	
FABRICACIÓN	Posible falta o daño en la impermeabilización base.	MEDIANO	
FACTOR FISICO AMBIENTAL	Humedad persistente en contacto con el piso.	SEVERO	X
FACTOR QUIMICO AMBIENTAL	Formación de sales solubles (eflorescencias).	GRAVE	
FACTOR BIOLÓGICO	Riesgo de aparición de mohos.		
RECOMENDACIÓN Y/O INTERVENCIÓN			
<ul style="list-style-type: none"> - Inspeccionar y corregir la fuente de humedad (revisar impermeabilización inferior o drenajes). - Evaluar la seguridad del sistema eléctrico y reemplazar enchufes si hay riesgo de corto circuito. - Retirar revestimientos dañados, tratar el muro contra sales y humedad. - Rehacer enlucidos con morteros especiales antihumedad o barreras químicas. - Realizar pruebas de humedad antes de pintar nuevamente.

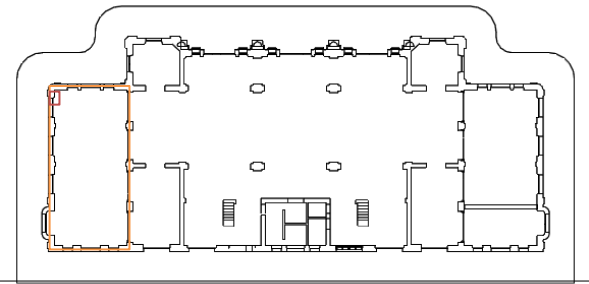
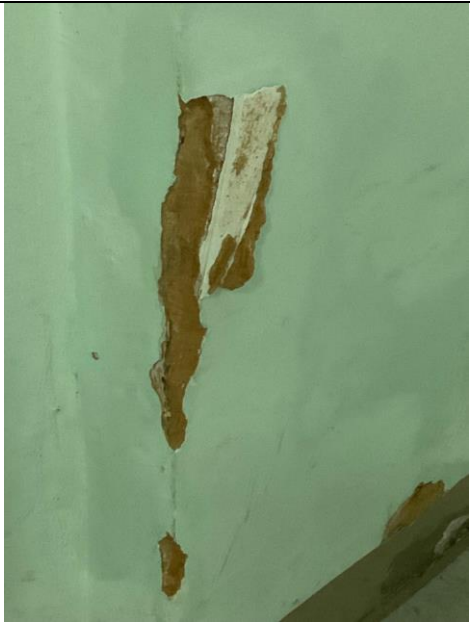
Ficha N° 17	LOCALIZACIÓN	FOTOGRAFIA	
<p>Muro interior, zona de esquina cerca del zócalo.</p> <p><input type="checkbox"/> Ubicación especial en el edificio <input type="checkbox"/> Área de la afectación.</p>

TIPO DE LESIÓN		DESCRIPCION DEL ELEMENTO	
FISICA	X	QUIMICA	X
MECÁNICA		Muro interior de cerramiento, acabado en pintura, con zócalo de protección en la parte baja.	
DESCRIPCION DE LA LESION		CLASIFICACIÓN DE LA CAUSA	
<ul style="list-style-type: none"> - Se observan amplias zonas de desprendimiento donde la pintura y la capa superficial del enlucido se han levantado y perdido, exponiendo capas interiores más antiguas o el soporte base. La lesión sigue la línea de una junta vertical entre paños de muro o de acabados, indicando posible fisura estructural menor asociada. 		DIRECTA	Humedad acumulada dentro del muro, posiblemente ascendente o filtrada.
		INDIRECTA	Materiales incompatibles, movimientos estructurales leves (fisuración), deficiente adherencia entre capas de acabado.

IDENTIFICACIÓN DEL FACTOR DE DETERIORO		GRADO DE LESIÓN	
MATERIAL	Fallo de adherencia en capas de recubrimiento.	LEVE	
FABRICACIÓN	Deficiencia en preparación de superficie o aplicación de acabados.	MEDIANO	X
FACTOR FISICO AMBIENTAL	Humedad persistente y dilataciones/retracciones térmicas.	SEVERO	X
FACTOR QUIMICO AMBIENTAL	Posible degradación de la pintura o del mortero de enlucido.	GRAVE	
FACTOR BIOLÓGICO	No evidente en esta etapa		
RECOMENDACIÓN Y/O INTERVENCIÓN			
<ul style="list-style-type: none"> - Inspección completa de la línea de la fisura para descartar daño estructural mayor. - Eliminar todo el material suelto o mal adherido. - Reparar posibles fisuras con mortero flexible. - Aplicar tratamientos antihumedad si la fuente de humedad persiste. - Rehacer el revestimiento asegurando compatibilidad entre capas y correcta adherencia. - Repintar con pinturas adecuadas para ambientes húmedos o con riesgo de filtraciones.

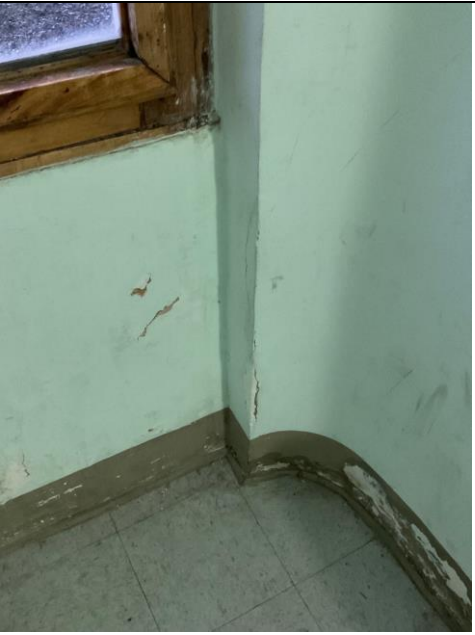
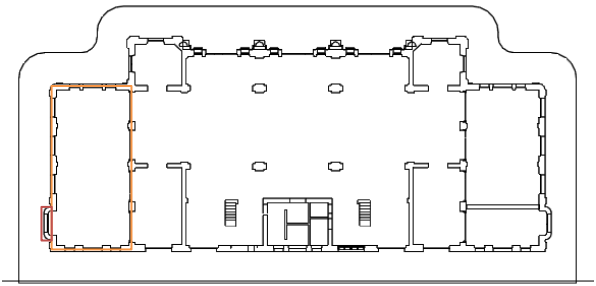
Ficha N° 19		LOCALIZACIÓN	FOTOGRAFIA	
<p>Esquina interior de muro bajo ventana.</p> <p><input type="checkbox"/> Ubicación especial en el edificio</p> <p><input type="checkbox"/> Área de la afectación.</p>

TIPO DE LESIÓN		DESCRIPCION DEL ELEMENTO		
FISICA	X	QUIMICA		MECÁNICA
DESCRIPCION DE LA LESION		Muro interior de cerramiento, acabado en pintura sobre enlucido, junto a carpintería de ventana de madera.		
<ul style="list-style-type: none"> - Extensa área vertical donde se ha perdido por completo el revestimiento superficial (pintura y mortero de enlucido), dejando a la vista el material base (ladrillo). Se aprecian fisuras en el contorno de la lesión, además de daños por humedad en la parte inferior del muro. 		CLASIFICACIÓN DE LA CAUSA		
		DIRECTA	Humedad constante en el muro provocando pérdida de cohesión entre capas.	
		INDIRECTA	Posible mal sellado de la ventana, filtraciones de agua de lluvia, defectos de impermeabilización en antepechos y dinteles.

IDENTIFICACIÓN DEL FACTOR DE DETERIORO		GRADO DE LESIÓN		
MATERIAL	Degradación del enlucido y del mortero de fijación.	LEVE		
FABRICACIÓN	Falla en la protección e impermeabilización de ventanas y muros expuestos.	MEDIANO	X	
FACTOR FISICO AMBIENTAL	Presencia de humedad continua, ciclos de humedad-sequedad.	SEVERO	X	
FACTOR QUIMICO AMBIENTAL	Posible ataque químico leve por sales (eflorescencias).	GRAVE		
FACTOR BIOLÓGICO	No evidente en esta etapa			
RECOMENDACIÓN Y/O INTERVENCIÓN				
<ul style="list-style-type: none"> - Evaluar el estado del marco de la ventana y reparar filtraciones. - Instalar o reparar barreras antihumedad en la base de muros. - Reponer enlucido afectado y aplicar tratamientos hidrófugos. - Renovar sellado de ventana con masillas impermeables adecuadas. - Pintura final con recubrimientos transpirables resistentes a humedad.

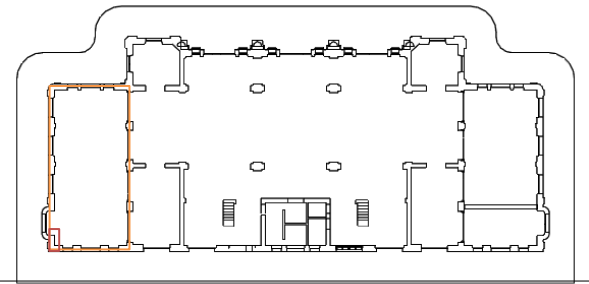
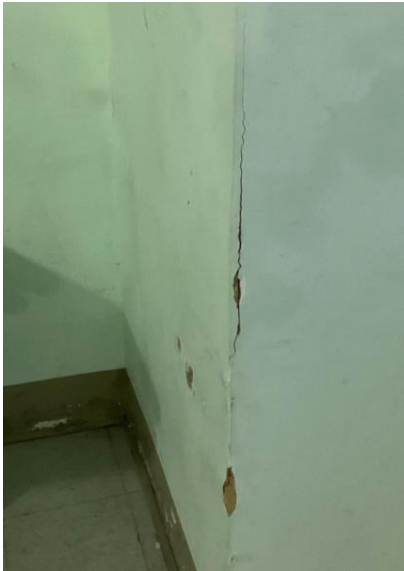
Ficha N° 20		LOCALIZACIÓN	FOTOGRAFIA	
<p>Esquina interior de muro, parte baja.</p> <p><input type="checkbox"/> Ubicación especial en el edificio</p> <p><input type="checkbox"/> Área de la afectación.</p>

TIPO DE LESIÓN			DESCRIPCION DEL ELEMENTO	
FISICA	X	QUIMICA	MECÁNICA	Muro interior de cerramiento, acabado en pintura sobre enlucido.
DESCRIPCION DE LA LESION			CLASIFICACIÓN DE LA CAUSA	
<ul style="list-style-type: none"> - Fisura vertical significativa en la unión de dos muros (esquina), acompañada de desprendimientos de pintura y revoque en puntos aislados. Hay evidencia de humedad ascendente en el zócalo con manchas y desprendimientos parciales. 			DIRECTA	Humedad constante en el muro provocando pérdida de cohesión entre capas.
			INDIRECTA	Falta de juntas de control o inadecuado tratamiento de uniones en obra.
IDENTIFICACIÓN DEL FACTOR DE DETERIORO			GRADO DE LESIÓN	
MATERIAL	Degradación de acabados superficiales.		LEVE

FABRICACIÓN	Deficiente ejecución de juntas y protección contra humedad.		MEDIANO	X
FACTOR FISICO AMBIENTAL	Humedad constante en la base del muro.		SEVERO	X
FACTOR QUIMICO AMBIENTAL	Movimientos diferenciales de los muros.		GRAVE	
FACTOR BIOLOGICO	No evidente en esta etapa			
RECOMENDACIÓN Y/O INTERVENCIÓN				
<ul style="list-style-type: none"> - Reparar la fisura utilizando morteros flexibles o selladores especiales para grietas estructurales menores. - Remover revoques sueltos y rehacer el acabado afectado. - Aplicar un tratamiento impermeabilizante en el zócalo. - Pintar con recubrimientos resistentes a humedad. - Monitorear la evolución de la fisura para detectar posibles progresiones estructurales.

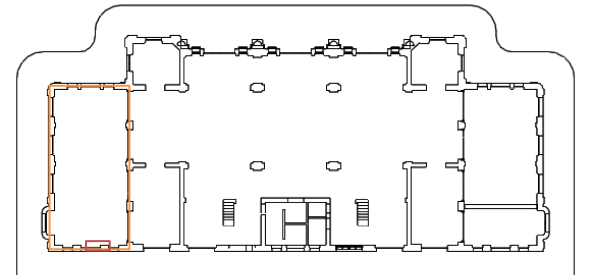
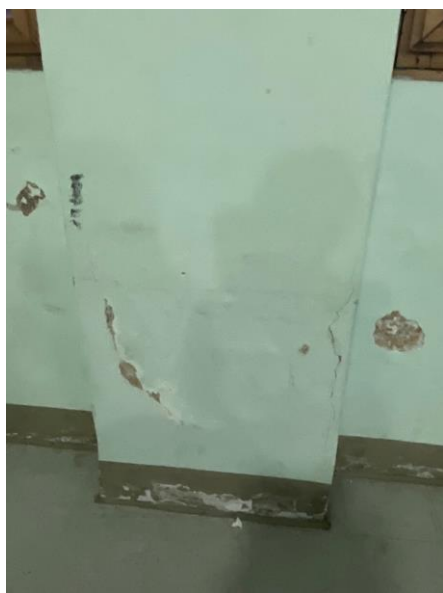
Ficha N° 21		LOCALIZACIÓN		FOTOGRAFIA	
<p>Muro interior, zona baja cerca del zócalo, entre ventanas.</p> <p><input type="checkbox"/> Ubicación especial en el edificio <input type="checkbox"/> Área de la afectación.</p>

<p>TIPO DE LESIÓN</p> <p>FISICA X QUIMICA X MECÁNICA</p>					
<p>DESCRIPCIÓN DE LA LESIÓN</p> <ul style="list-style-type: none"> - Desprendimiento y ampollamiento de la pintura en una franja horizontal. Grietas de borde, pérdida de material superficial (revoque) en puntos aislados. Signos claros de humedad ascendente en el zócalo y base del muro. 				<p>DESCRIPCIÓN DEL ELEMENTO</p> <p>Muro interior pintado de verde claro, área afectada abarca tanto desprendimientos puntuales como lineales, y daño en el zócalo.</p>	
				<p>CLASIFICACIÓN DE LA CAUSA</p>	
				DIRECTA	Humedad capilar (ascendente).
				INDIRECTA	Falta de barreras impermeabilizantes o deterioro de las existentes.

<p>IDENTIFICACIÓN DEL FACTOR DE DETERIORO</p>				<p>GRADO DE LESIÓN</p>	
MATERIAL		Descomposición de la capa de pintura y revoque.		LEVE	
FACTOR HUMANO		Deficiencia en el mantenimiento preventivo del inmueble.		MEDIANO	X
FACTOR FÍSICO AMBIENTAL		Humedad por condensación o filtración leve.		SEVERO	X
FACTOR QUÍMICO AMBIENTAL		Posible presencia de sales solubles. (Florescencia)		GRAVE	
FACTOR BIOLÓGICO		No evidente en esta etapa			
<p>RECOMENDACIÓN Y/O INTERVENCIÓN</p> <ul style="list-style-type: none"> - Diagnóstico detallado para confirmar origen de la humedad (análisis de humedad capilar). - Retiro de material suelto. - Tratamiento con barrera química o mecánica contra humedad ascendente. - Aplicación de mortero especial antihumedad y pintura transpirable. - Reparación de zócalo.

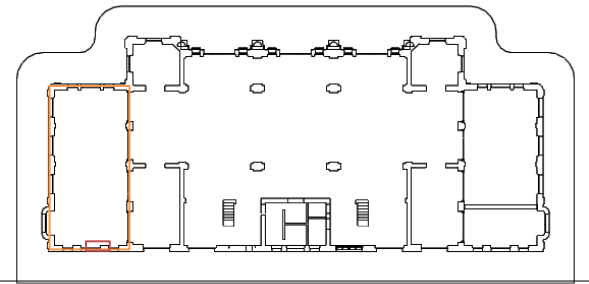
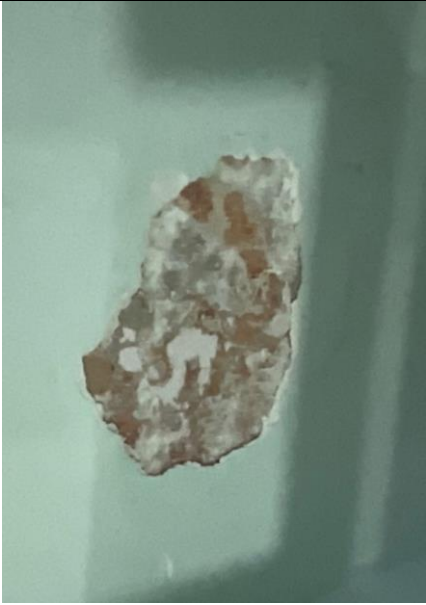
Ficha N° 22		LOCALIZACIÓN	FOTOGRAFIA	
<p>Esquina interior de muro, parte baja.</p> <p><input type="checkbox"/> Ubicación especial en el edificio</p> <p><input type="checkbox"/> Área de la afectación.</p>

<p>TIPO DE LESIÓN</p> <p>FISICA X QUIMICA MECÁNICA X</p>			<p>DESCRIPCION DEL ELEMENTO</p> <p>Muro interior pintado de color verde claro, exposición parcial por retiro o movimiento de muebles.</p>	
<p>DESCRIPCION DE LA LESION</p> <p>- Área de desprendimiento ovalada e irregular de unos 10–15 cm de ancho, mostrando el sustrato (posiblemente revoque o ladrillo), con signos de eflorescencia y humedad superficial.</p>			<p>CLASIFICACIÓN DE LA CAUSA</p> <p>DIRECTA Presencia de humedad localizada.</p> <p>INDIRECTA Falta de ventilación en la zona cubierta por el mueble y/o filtración previa.</p>	
<p>IDENTIFICACIÓN DEL FACTOR DE DETERIORO</p>			<p>GRADO DE LESIÓN</p>	
MATERIAL	Descomposición de capa de pintura y revoque.		LEVE	X

FABRICACIÓN	Deficiente ejecución de juntas y protección contra humedad.		MEDIANO	X
FACTOR FISICO AMBIENTAL	Humedad por condensación o filtración leve.		SEVERO	
FACTOR QUIMICO AMBIENTAL	Posible presencia de sales solubles. (Florescencia)		GRAVE	
FACTOR BIOLÓGICO	No evidente en esta etapa			
<p>RECOMENDACIÓN Y/O INTERVENCIÓN</p> <ul style="list-style-type: none"> - Retirar todo material suelto o dañado. - Reparar el área con mortero adecuado y sellador antihumedad. - Repintar con pintura antihongos o transpirable. - Mejorar ventilación de la zona (separar muebles del muro para evitar condensación).

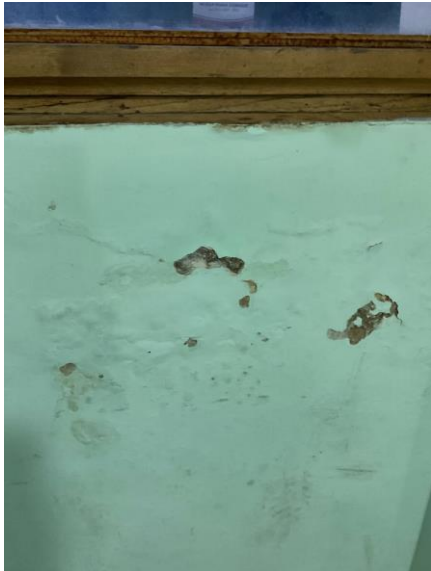
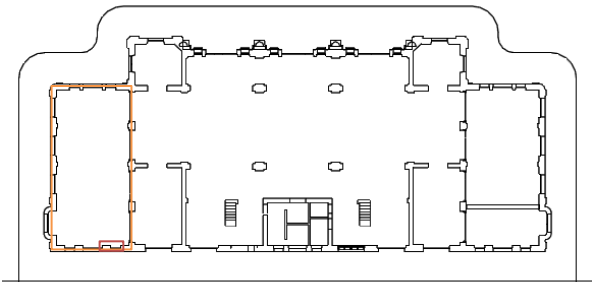
Ficha N° 23		LOCALIZACIÓN		FOTOGRAFIA	
<p>Muro interior bajo una ventana.</p> <p><input type="checkbox"/> Ubicación especial en el edificio</p> <p><input type="checkbox"/> Área de la afectación.</p>

TIPO DE LESIÓN				DESCRIPCION DEL ELEMENTO	
FISICA	X	QUIMICA	X	MECÁNICA	
DESCRIPCION DE LA LESION				Muro de cerramiento interno, revestido con enlucido y pintura, adyacente a carpintería de madera de ventana.	
<ul style="list-style-type: none"> - Áreas de desprendimiento de la pintura y del revoque fino. - Presencia de ampollas en la pintura, indicando acumulación de humedad entre capas. - Algunas zonas presentan manchas de humedad antiguas. 				CLASIFICACIÓN DE LA CAUSA	
				DIRECTA	Humedad capilar (ascendente).
				INDIRECTA	Sellado deficiente o deteriorado en el marco de la ventana.
IDENTIFICACIÓN DEL FACTOR DE DETERIORO				GRADO DE LESIÓN	
MATERIAL	Pérdida de cohesión de pintura y revoque.			LEVE

FACTOR HUMANO	Deficiencia en el sellado y mantenimiento del cerramiento.			MEDIANO	X
FACTOR FISICO AMBIENTAL	Infiltración de agua de lluvia o condensación.			SEVERO	X
FACTOR QUIMICO AMBIENTAL	Posible presencia de sales solubles. (Florescencia)			GRAVE	
FACTOR BIOLOGICO	No evidente en esta etapa				
RECOMENDACIÓN Y/O INTERVENCIÓN					
<ul style="list-style-type: none"> - Diagnóstico detallado para confirmar origen de la humedad (análisis de humedad capilar). - Retiro de material suelto. - Tratamiento con barrera química o mecánica contra humedad ascendente. - Aplicación de mortero especial antihumedad y pintura transpirable. - Reparación de zócalo.

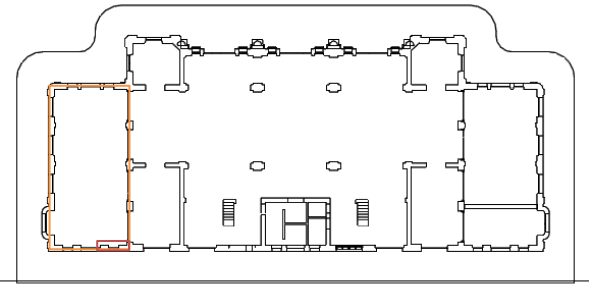
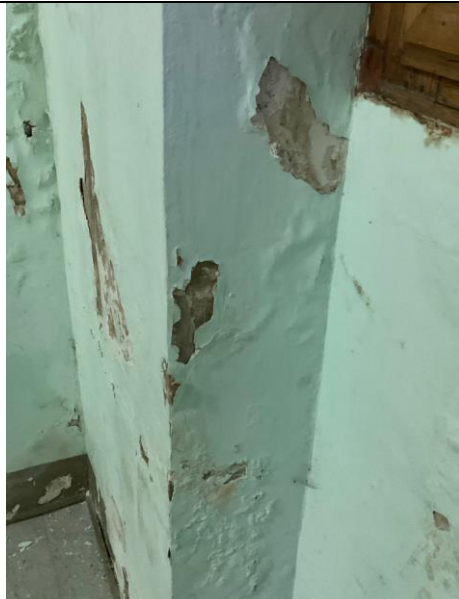
Ficha N° 24	LOCALIZACIÓN	FOTOGRAFIA	
<p>Muro interior, planta baja, esquina entre paramentos verticales junto a vano de ventana.</p> <p><input type="checkbox"/> Ubicación especial en el edificio <input type="checkbox"/> Área de la afectación.</p>

TIPO DE LESIÓN		DESCRIPCION DEL ELEMENTO	
FISICA		QUIMICA	X MECÁNICA
<p>DESCRIPCION DE LA LESION</p> <ul style="list-style-type: none"> - Desprendimiento de capas de pintura y revoque, con ampollamiento y erosión visible. - Se identifica humedad ascendente y manchas generalizadas. - Se observan distintas etapas de pérdida de material, desde abombamientos hasta zonas donde el revoque se ha perdido completamente. 		<p>Paramento vertical en esquina, revocado y pintado, posiblemente sobre soporte de mampostería tradicional o ladrillo macizo.</p>	
		CLASIFICACIÓN DE LA CAUSA	
		DIRECTA	Presencia de humedad capilar desde el zócalo o cimentación.
		INDIRECTA	Ausencia de barreras impermeables, falta de ventilación, posible acumulación de agua en zonas exteriores o subsuelo.

IDENTIFICACIÓN DEL FACTOR DE DETERIORO		GRADO DE LESIÓN	
MATERIAL	Revoque cementicio o calizo degradado.	LEVE	
FACTOR HUMANO	Ausencia de barrera hidráulica o sellado en contacto con el piso.	MEDIANO	
FACTOR FISICO AMBIENTAL	Condensación por falta de ventilación.	SEVERO	X
FACTOR QUIMICO AMBIENTAL	Sales higroscópicas que cristalizan por humedad.	GRAVE	
FACTOR BIOLÓGICO	Potencial proliferación de moho no visible en esta imagen.		
RECOMENDACIÓN Y/O INTERVENCIÓN			
<ul style="list-style-type: none"> - Eliminar el revestimiento afectado hasta el soporte. - Aplicar barrera impermeable (inyección o membrana física). - Sustituir revoque con mortero compatible y transpirable (ej. mortero de cal). - Pintar con materiales permeables al vapor. - Mejorar ventilación natural o artificial del ambiente.

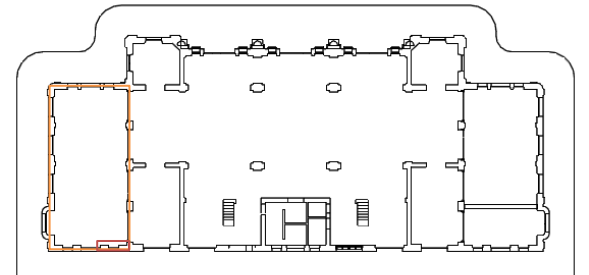
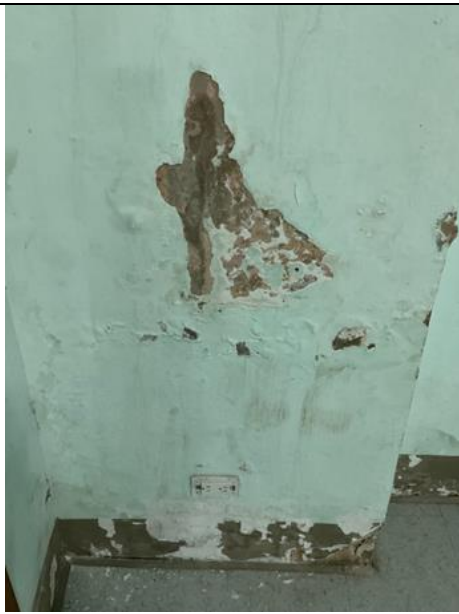
Ficha N° 25		LOCALIZACIÓN		FOTOGRAFIA	
<p>Muro bajo interior, área cercana a enchufe eléctrico, en contacto con el zócalo y piso.</p> <p><input type="checkbox"/> Ubicación especial en el edificio <input type="checkbox"/> Área de la afectación.</p>

TIPO DE LESIÓN					
FISICA		QUIMICA	X	MECÁNICA	
DESCRIPCION DE LA LESION				DESCRIPCIÓN DEL ELEMENTO	
<ul style="list-style-type: none"> - Pérdida extensa de la capa de pintura y revoque superficial, descascaramientos, manchas de humedad activa, zonas con eflorescencias y acumulación de sales. - Deterioro generalizado desde la base del muro hacia arriba, afectando incluso la instalación eléctrica cercana. 				<p>Muro interior revocado y pintado, en contacto con suelo de baldosa o loseta vinílica, con instalación eléctrica visible.</p>	
				CLASIFICACIÓN DE LA CAUSA	
				DIRECTA	Capilaridad ascendente desde el piso por humedad persistente.

INDIRECTA	Falta de barrera impermeable, diseño inadecuado del encuentro muro-piso, posibles filtraciones externas.
IDENTIFICACIÓN DEL FACTOR DE DETERIORO				GRADO DE LESIÓN	
MATERIAL	Pintura y revoque degradados por humedad.			LEVE	
FACTOR HUMANO	Ausencia de barrera hidrófuga o uso inadecuado de materiales no transpirables.			MEDIANO	
FACTOR FISICO AMBIENTAL	Humedad ascendente persistente.			SEVERO	X
FACTOR QUIMICO AMBIENTAL	Acumulación de sales solubles (eflorescencias).			GRAVE	
FACTOR BIOLOGICO	Potencial riesgo de formación de moho si no se interviene.				
RECOMENDACIÓN Y/O INTERVENCIÓN					
<ul style="list-style-type: none"> - Eliminar el revoque dañado y permitir secado completo del muro. - Aplicar tratamientos antihumedad y biocidas si se detectan microorganismos. - Instalar barrera impermeable si no existe. - Revestir nuevamente con mortero de cal y pintura transpirable. - Revisar condiciones del piso contiguo y su capacidad de drenar la humedad.

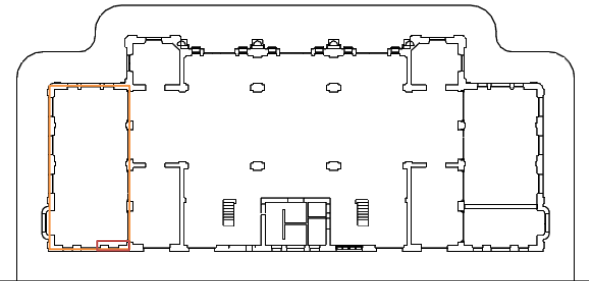
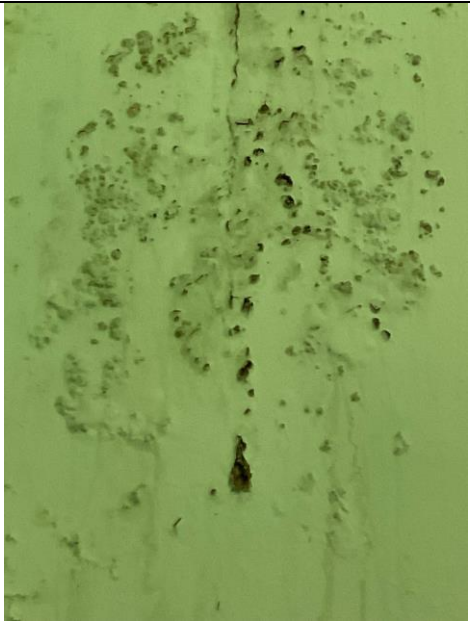
Ficha N° 26	LOCALIZACIÓN				FOTOGRAFIA														
<p>Muro interior, superficie vertical continua, posible área húmeda o de escasa ventilación.</p> <p><input type="checkbox"/> Ubicación especial en el edificio <input type="checkbox"/> Área de la afectación.</p>

TIPO DE LESIÓN					DESCRIPCION DEL ELEMENTO														
FISICA		QUIMICA	X	MECÁNICA															
DESCRIPCION DE LA LESION					Paramento vertical revocado y pintado, posiblemente parte de un muro de carga o de compartimentación interna.														
<ul style="list-style-type: none"> - Presencia de puntos de oxidación, eflorescencias o moho, acompañados por decoloración y pérdida puntual de la capa pictórica. - La superficie muestra signos de humedad activa, con pequeñas manchas negras y verdosas que podrían indicar proliferación microbiana o reacción química. 					CLASIFICACIÓN DE LA CAUSA <table border="1" data-bbox="792 961 1485 1178"> <tr> <td data-bbox="792 961 1019 1073">DIRECTA</td> <td colspan="4" data-bbox="1019 961 1485 1073">Presencia de humedad constante, posiblemente filtraciones o condensación interna.</td> </tr> <tr> <td data-bbox="792 1073 1019 1178">INDIRECTA</td> <td colspan="4" data-bbox="1019 1073 1485 1178">Mal estado de impermeabilización, escasa ventilación, deficiencias en la envolvente del edificio.</td> </tr> </table>					DIRECTA	Presencia de humedad constante, posiblemente filtraciones o condensación interna.				INDIRECTA	Mal estado de impermeabilización, escasa ventilación, deficiencias en la envolvente del edificio.			
DIRECTA	Presencia de humedad constante, posiblemente filtraciones o condensación interna.																		
INDIRECTA	Mal estado de impermeabilización, escasa ventilación, deficiencias en la envolvente del edificio.																		
IDENTIFICACIÓN DEL FACTOR DE DETERIORO					GRADO DE LESIÓN														
MATERIAL			Pintura plástica no permeable, revoque degradado.		LEVE														
FABRICACIÓN			Posible error en capas de sellado o uso de materiales incompatibles		MEDIANO		X												
FACTOR FISICO AMBIENTAL			Condensación por cambios térmicos o deficiente ventilación.		SEVERO		X												
FACTOR QUIMICO AMBIENTAL			Acumulación de sales o agentes contaminantes.		GRAVE														
FACTOR BIOLOGICO			Formación incipiente de hongos o moho.																
RECOMENDACIÓN Y/O INTERVENCIÓN																			
<ul style="list-style-type: none"> - Realizar pruebas de humedad en el muro para identificar origen. - Limpiar las manchas con productos biocidas compatibles. - Retirar capas de pintura impermeable, aplicar revoque con mortero de cal y pintura transpirable. - Asegurar la correcta ventilación del ambiente.

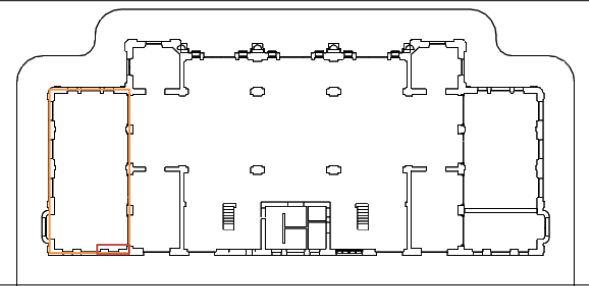
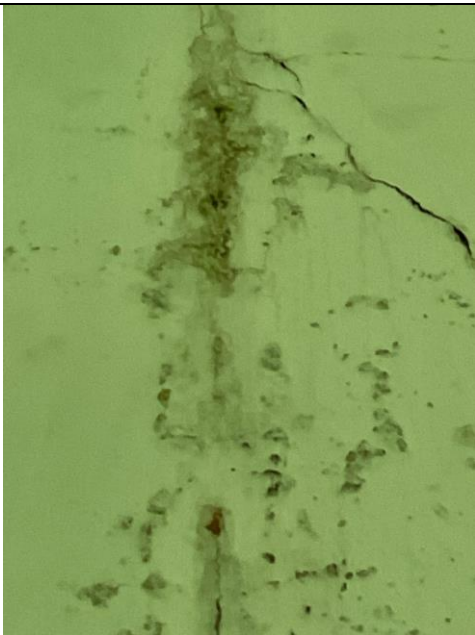
Ficha N° 27		LOCALIZACIÓN	FOTOGRAFIA	
<p>Muro interior, zona media-superior, con desprendimientos puntuales, fisura y mancha vertical asociada a humedad.</p> <p><input type="checkbox"/> Ubicación especial en el edificio <input type="checkbox"/> Área de la afectación.</p>

<p>TIPO DE LESIÓN</p> <p>FISICA X QUIMICA MECÁNICA</p>				
<p>DESCRIPCIÓN DE LA LESIÓN</p> <ul style="list-style-type: none"> - Presencia de una fisura diagonal en la parte superior derecha, con mancha central vertical de humedad activa, zonas con desprendimiento de pintura y pequeños puntos de eflorescencias. - Evidencia de filtración prolongada o condensación en interior. 			<p>DESCRIPCIÓN DEL ELEMENTO</p> <p>Muro enlucido con pintura aplicada directamente sobre revoque. Se observan fisuras, pérdida superficial de pintura y manchas de humedad descendente.</p>	
			<p>CLASIFICACIÓN DE LA CAUSA</p>	
			DIRECTA	Filtración o condensación por humedad interna.

INDIRECTA	Problemas de ventilación o impermeabilización en zonas altas (cubierta, paredes superiores o instalaciones sanitarias).
<p>IDENTIFICACIÓN DEL FACTOR DE DETERIORO</p>			<p>GRADO DE LESIÓN</p>	
MATERIAL	Pintura deteriorada y revoque con pérdida de cohesión.		LEVE	
FABRICACIÓN	Posible deficiencia en sellado o aplicación de recubrimientos no transpirables.		MEDIANO	X
FACTOR FÍSICO AMBIENTAL	Humedad por condensación o filtración.		SEVERO	X
FACTOR QUÍMICO AMBIENTAL	Formación de sales solubles en superficie.		GRAVE	
FACTOR BIOLÓGICO	Posible presencia de microorganismos no visibles en esta etapa.			
<p>RECOMENDACIÓN Y/O INTERVENCIÓN</p> <ul style="list-style-type: none"> - Evaluar la fuente de humedad para eliminarla (mejorar ventilación o reparar filtraciones). - Aplicar fungicidas si hay presencia microbiana. - Sanear la zona eliminando pintura y revoque dañado, dejar secar y aplicar materiales transpirables. - Sellar fisura con mortero adecuado.

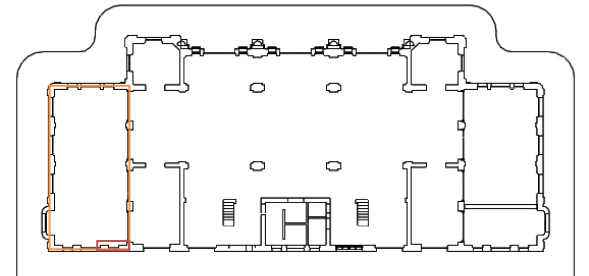
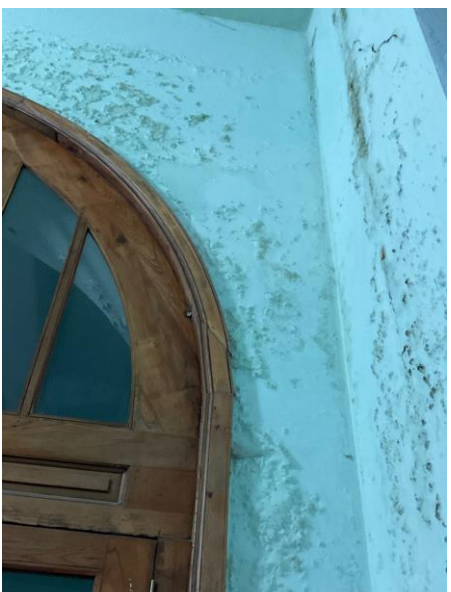
Ficha N° 28		LOCALIZACIÓN	FOTOGRAFIA	
<p>Muro interior, zona superior lateral derecha de vano de puerta de madera arqueada.</p> <p><input type="checkbox"/> Ubicación especial en el edificio <input type="checkbox"/> Área de la afectación.</p>

TIPO DE LESIÓN				
FISICA	X	QUIMICA	MECÁNICA	
DESCRIPCION DE LA LESION			DESCRIPCION DEL ELEMENTO	
<ul style="list-style-type: none"> - El área muestra una acumulación de manchas oscuras con patrón irregular, típicas de eflorescencias o presencia de hongos debido a humedad prolongada. - Se observan zonas con pintura abombada, pequeñas fisuras y decoloración. 			<p>Muro pintado que rodea un vano de acceso enmarcado con madera. Presenta signos visibles de humedad superficial y desprendimiento de pintura.</p>	
			CLASIFICACIÓN DE LA CAUSA	
			DIRECTA	Condensación o filtración de humedad desde el exterior o cubierta.
			INDIRECTA	Mal estado del sellado en encuentros muro-marco o en cubierta que permite ingreso de humedad.

IDENTIFICACIÓN DEL FACTOR DE DETERIORO			GRADO DE LESIÓN	
MATERIAL	Revestimiento de pintura, posiblemente no transpirable.		LEVE	
FABRICACIÓN	Encuentros mal resueltos entre madera y muro, falta de sellado.		MEDIANO	X
FACTOR FISICO AMBIENTAL	Humedad atmosférica y condensación.		SEVERO	X
FACTOR QUIMICO AMBIENTAL	Formación de sales y alteración superficial.		GRAVE	
FACTOR BIOLOGICO	Posible presencia de microorganismos (hongos o moho).			
RECOMENDACIÓN Y/O INTERVENCIÓN				
<ul style="list-style-type: none"> - Revisar impermeabilización en cubierta o muros externos. - Sanear superficie eliminando pintura afectada y tratar con soluciones fungicidas. - Aplicar revestimientos transpirables y sellar correctamente los encuentros entre materiales. - Garantizar ventilación adecuada en el espacio.

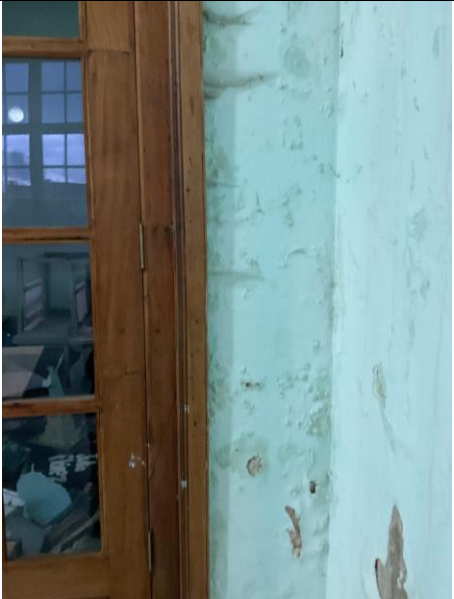
Ficha N° 29		LOCALIZACIÓN		FOTOGRAFIA	
<p>Muro interior, lateral de vano de puerta de madera con vidrio, adyacente a área de oficinas.</p> <p><input type="checkbox"/> Ubicación especial en el edificio <input type="checkbox"/> Área de la afectación.</p>

<p>TIPO DE LESIÓN</p> <p>FISICA <input checked="" type="checkbox"/> QUIMICA <input type="checkbox"/> MECÁNICA <input type="checkbox"/></p>					
<p>DESCRIPCION DE LA LESION</p> <ul style="list-style-type: none"> - La superficie del muro exhibe desprendimiento de pintura, ampollamientos y manchas ocasionadas por humedad. - Hay indicios de debilitamiento del recubrimiento y posible presencia de eflorescencias. 				<p>DESCRIPCION DEL ELEMENTO</p> <p>Muro vertical pintado, contiguo a una puerta de madera con paneles de vidrio. El muro presenta signos visibles de deterioro superficial.</p>	
<p>CLASIFICACIÓN DE LA CAUSA</p>				<p>DIRECTA</p> <p>Filtraciones de humedad por falta de impermeabilización o fisuras.</p>

<p>INDIRECTA</p> <p>Envejecimiento de materiales y falta de mantenimiento preventivo.</p>					
<p>IDENTIFICACIÓN DEL FACTOR DE DETERIORO</p>				<p>GRADO DE LESIÓN</p>	
MATERIAL	Revestimiento de pintura y revoque.		LEVE		
FABRICACIÓN	Deficiencias en el sellado entre el vano y el muro.		MEDIANO	X	
FACTOR FISICO AMBIENTAL	Humedad constante, posiblemente ascendente.		SEVERO	X	
FACTOR QUIMICO AMBIENTAL	Reacción de sales presentes en el muro con la humedad.		GRAVE		
FACTOR BIOLÓGICO	Potencial desarrollo de moho en zonas de alta humedad.				
<p>RECOMENDACIÓN Y/O INTERVENCIÓN</p> <ul style="list-style-type: none"> - Eliminar por completo las capas deterioradas de pintura y revoque. - Realizar tratamiento antihumedad en la base del muro. - Aplicar pintura transpirable de base mineral. - Evaluar y reparar el sistema de sellado entre la puerta y el muro.

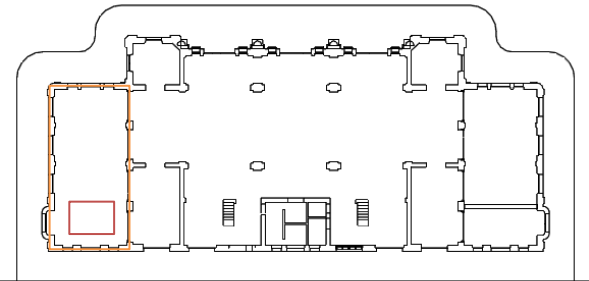
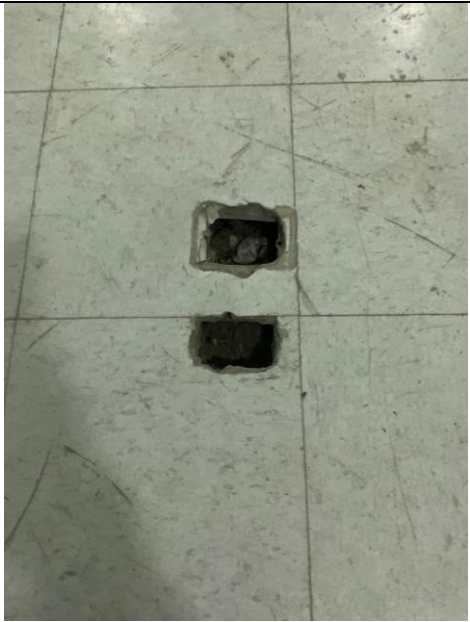
Ficha N° 30	LOCALIZACIÓN	FOTOGRAFIA	
<p>Piso interior de losa, posiblemente de zona de circulación o área administrativa de la estación.</p> <p><input type="checkbox"/> Ubicación especial en el edificio <input type="checkbox"/> Área de la afectación.</p>

TIPO DE LESIÓN		DESCRIPCION DEL ELEMENTO	
FISICA		QUIMICA	MECÁNICA X
DESCRIPCION DE LA LESION		Revestimiento de piso de baldosa vinílica o cerámica sobre base de mortero. Superficie expuesta a tránsito.	
<ul style="list-style-type: none"> - Se observan dos perforaciones cuadradas en el piso, con desprendimiento total del revestimiento y exposición del material de relleno subyacente. - Posible intervención para cableado o soporte técnico sin recubrimiento posterior. 		CLASIFICACIÓN DE LA CAUSA	
		DIRECTA	Acción antrópica por intervención directa (posible instalación eléctrica o estructural).
		INDIRECTA	Falta de restitución del acabado tras obras internas.

IDENTIFICACIÓN DEL FACTOR DE DETERIORO		GRADO DE LESIÓN	
MATERIAL	Baldosa cerámica o vinílica.	LEVE	X
FABRICACIÓN	Intervención de origen técnico sin restauración final.	MEDIANO	X
FACTOR FISICO AMBIENTAL	Tránsito peatonal continuo que puede agravar el daño.	SEVERO	
FACTOR QUIMICO AMBIENTAL	No existente en este caso.	GRAVE	
FACTOR BIOLÓGICO	No existente en este caso.		
RECOMENDACIÓN Y/O INTERVENCIÓN			
<ul style="list-style-type: none"> - Realizar restitución del acabado del piso, reponiendo las baldosas faltantes con material igual o compatible. - Verificar que no existan riesgos eléctricos o de tropiezos. - Sellar correctamente para evitar infiltraciones y facilitar limpieza.

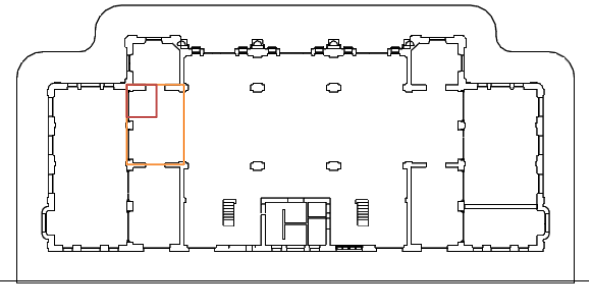
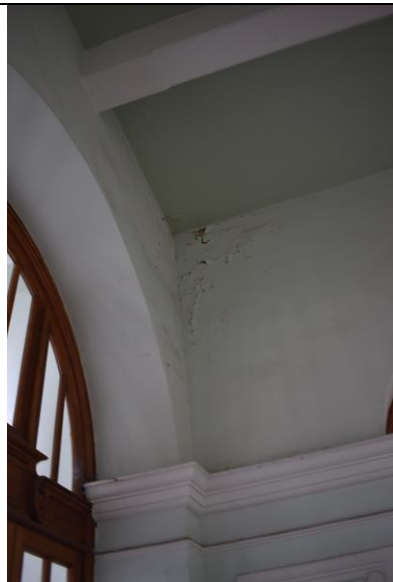
Ficha N° 31		LOCALIZACIÓN	FOTOGRAFIA	
<p>Esquina superior de muro interior, cerca del ventanal de arco de puerta interior.</p> <p><input type="checkbox"/> Ubicación especial en el edificio <input type="checkbox"/> Área de la afectación.</p>

TIPO DE LESIÓN				
FISICA	X	QUIMICA		MECÁNICA
DESCRIPCION DE LA LESION		DESCRIPCION DEL ELEMENTO		
<ul style="list-style-type: none"> - Desprendimiento del enlucido superficial en la esquina del muro, acompañado de ampollamiento, craquelado y exfoliación de capas de pintura. - Existen signos de humedad activa, con posible oxidación interna (presencia de manchas marrones/rojizas) y afectación estructural superficial. - La textura rugosa sugiere degradación prolongada por acumulación de agua. 		<p>Muro de carga interior enlucido, pintado en tonos claros. Presenta un encuentro entre el plano vertical y el cielorraso abovedado con viga intermedia visible. Incluye carpintería de madera en arco de medio punto.</p>

CLASIFICACIÓN DE LA CAUSA		
		DIRECTA	Infiltración de agua de lluvia o humedad constante desde junta exterior mal sellada.	
		INDIRECTA	Ausencia de mantenimiento de impermeabilización en juntas, Posible fisura exterior no tratada.	
IDENTIFICACIÓN DEL FACTOR DE DETERIORO			GRADO DE LESIÓN	
MATERIAL	El enlucido tradicional pierde cohesión ante humedad prolongada.		LEVE	X
FABRICACIÓN	Encuentro mal resuelto entre muro y viga, sin protección o junta flexible.		MEDIANO	X
FACTOR FISICO AMBIENTAL	Lluvia directa, condensación en puntos fríos.		SEVERO	
FACTOR QUIMICO AMBIENTAL	No existente en este caso.		GRAVE	
FACTOR BIOLOGICO	No existente en este caso.			
RECOMENDACIÓN Y/O INTERVENCIÓN				
<ul style="list-style-type: none"> - Retiro cuidadoso de las capas afectadas de enlucido hasta encontrar soporte sano. - Aplicación de tratamiento fungicida y antisalitre en el área expuesta. - Revisión de cubierta y sellos perimetrales para corregir origen de la humedad. - Reparación del muro con mortero compatible de cal aérea o hidráulica. - Aplicación de barrera impermeabilizante transpirable. - Seguimiento postintervención para descartar reaparición de humedad.

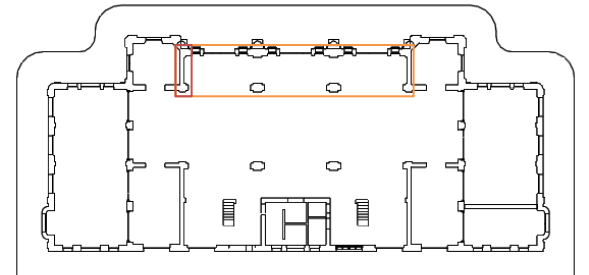
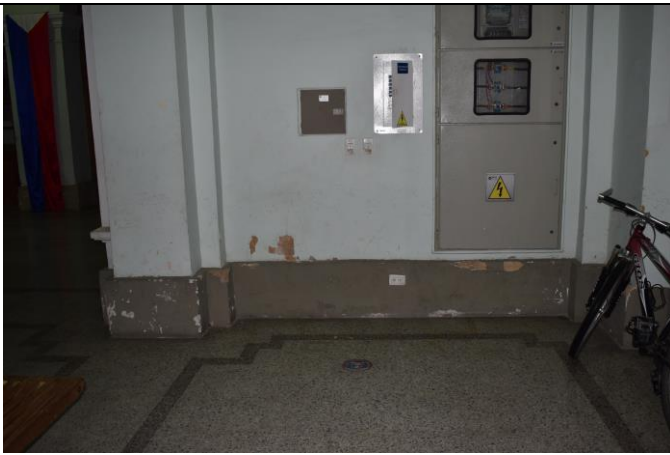
Ficha N° 33		LOCALIZACIÓN		FOTOGRAFIA	
<p>Muro interior en planta baja, cerca del vestíbulo de las puertas principales, costado derecho del tablero eléctrico.</p> <p><input type="checkbox"/> Ubicación especial en el edificio <input type="checkbox"/> Área de la afectación.</p>

TIPO DE LESIÓN					
FISICA	X	QUIMICA		MECÁNICA	
DESCRIPCION DE LA LESION				DESCRIPCION DEL ELEMENTO	
<ul style="list-style-type: none"> - Desprendimiento de pintura y capa de enlucido, principalmente en la parte inferior del muro. - Las lesiones se manifiestan como zonas con pérdida de material, ampollamiento de la pintura, parches de humedad antiguos y material suelto. - Evidencia de intervenciones parciales y heterogéneas, lo que agrava el deterioro visual. 				<p>Muro portante o divisor de mampostería enlucido y pintado, rematado inferiormente con un zócalo de revoque más oscuro, posiblemente reciente. Acompañado por una instalación eléctrica empotrada en el muro.</p>

CLASIFICACIÓN DE LA CAUSA	
				DIRECTA	Presencia de humedad ascendente por capilaridad.
				INDIRECTA	Falta de barrera impermeable en la base del muro y uso de materiales incompatibles en reparaciones anteriores
IDENTIFICACIÓN DEL FACTOR DE DETERIORO				GRADO DE LESIÓN	
MATERIAL	Incompatibilidad entre revoques nuevos y originales, baja transpirabilidad.			LEVE	
FABRICACIÓN	Falta de impermeabilización en el arranque de muro.			MEDIANO	
FACTOR FISICO AMBIENTAL	Presencia constante de humedad proveniente del subsuelo.			SEVERO	X
FACTOR QUIMICO AMBIENTAL	Sales higroscópicas acumuladas en el muro (eflorescencias no visibles en la imagen, pero posibles).			GRAVE	
FACTOR BIOLÓGICO	No existente en este caso.				
RECOMENDACIÓN Y/O INTERVENCIÓN					
<ul style="list-style-type: none"> - Diagnóstico higrométrico para confirmar humedad ascendente. - Retiro de revoques incompatibles y sales acumuladas. - Aplicación de sistema de barrera contra humedad (química o física). - Reposición de revoques con morteros transpirables a base de cal hidráulica natural. - Aplicación de pintura a la cal o silicatos, compatibles con muros históricos. - Monitoreo posterior a la intervención para evaluar efectividad.

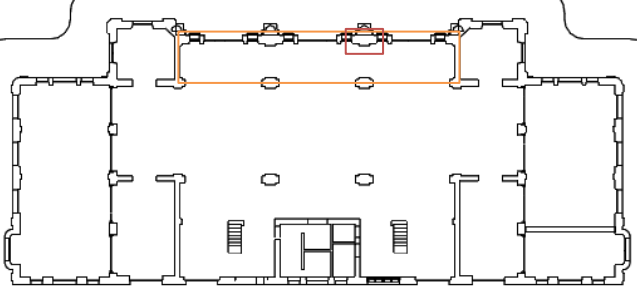
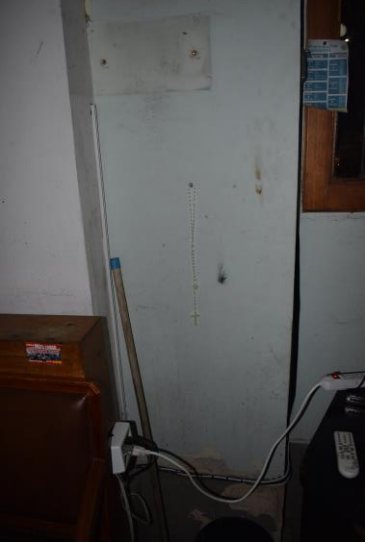
Ficha N° 35		LOCALIZACIÓN		FOTOGRAFIA	
<p>Muro interior en planta baja, en el vestíbulo de las puertas principales.</p> <p><input type="checkbox"/> Ubicación especial en el edificio</p> <p><input type="checkbox"/> Área de la afectación.</p>

TIPO DE LESIÓN				DESCRIPCION DEL ELEMENTO	
FISICA	X	QUIMICA		MECÁNICA	
DESCRIPCION DE LA LESION				DESCRIPCION DEL ELEMENTO	
<ul style="list-style-type: none"> - Se observa pérdida parcial del revoque en la parte inferior del muro, manchado por humedad y contacto prolongado con mobiliario. - Existen decoloraciones y manchas oscuras que podrían estar asociadas a calor o humo. - También se aprecian marcas de oxidación o residuos de anclajes. - El acabado superficial presenta suciedad y desgaste, indicando falta de mantenimiento e intervención inadecuada. 				<p>Muro de mampostería revestido con enlucido y pintura, rematado superiormente por una ventana de madera. El área contiene instalaciones eléctricas visibles, mobiliario apoyado contra el muro y objetos colgados de forma improvisada.</p>

CLASIFICACIÓN DE LA CAUSA					
DIRECTA				Humedad ascendente por capilaridad; fricción y presión constante por el uso de mobiliario.	
INDIRECTA				Mala ventilación, ausencia de mantenimiento, acumulación de suciedad y uso indebido del espacio.	
IDENTIFICACIÓN DEL FACTOR DE DETERIORO				GRADO DE LESIÓN	
MATERIAL	Revestimiento de pintura plástica que no permite transpiración del muro.			LEVE	
FABRICACIÓN	Ausencia de barrera impermeable en contacto con el suelo.			MEDIANO	X
FACTOR FISICO AMBIENTAL	Capilaridad ascendente desde el subsuelo.			SEVERO	
FACTOR QUIMICO AMBIENTAL	Posible acumulación de sales por eflorescencia.			GRAVE	
FACTOR BIOLOGICO	No se evidencia en esta etapa.				
RECOMENDACIÓN Y/O INTERVENCIÓN					
<ul style="list-style-type: none"> - Retirar el mobiliario del contacto directo con los muros. - Ejecutar estudios de humedad (capilaridad y contenido de sales). - Eliminar revestimientos deteriorados y aplicar mortero compatible con alta porosidad (como revoque de cal). - Instalar una barrera contra la humedad en la base del muro. - Mejorar la ventilación del espacio. - Implementar una rutina de mantenimiento preventivo, evitando el uso de materiales que impidan la respiración del muro.
