FICHA ANALISIS PATOLOGICO		 	
PATOLOGIAS DE LA CONSTRUCCIÓN			
Docente: Arq. Mónica Castro	Alumno: Daniel Martínez		
1. IDENTIFICACIÓN DEL INMUEBLE			
Nombre del edificio:	Estación de ferrocarril de Chiquinquirá	2. DESCRIPCIÓN GENERAL DEL INMUEBLE	
Ubicación:	Chiquinquirá - Boyacá	Uso actual:	Mixto.
Propietario o entidad responsable:	Ministerio de Cultura y Patrimonio / Invias. Comodato: Imdecur	Tipología arquitectónica:	Neoclásico Frances Beux Arts
Año de construcción:	1925	Materiales predominantes:	Ladrillos de adobe.
Autor (arquitecto/ingeniero):	Joseph Martens	Sistema estructural:	Muros de Carga
Categoría de protección:	Mueble Patrimonio Nacional	Estado de conservación:	Regular

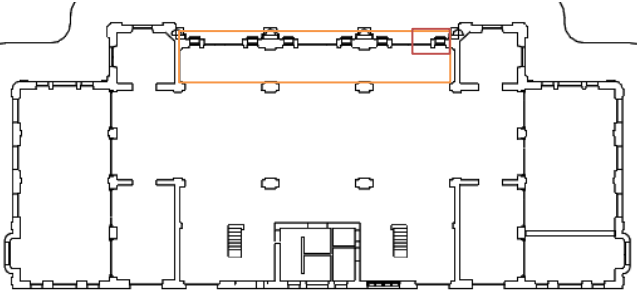
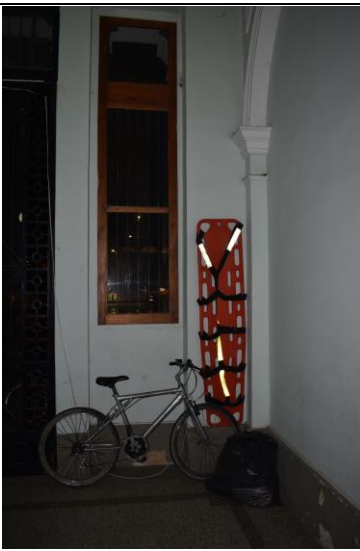
Ficha N° 36		LOCALIZACIÓN		FOTOGRAFIA	
<p>Muro interior en planta baja, en el vestíbulo de las puertas principales.</p> <p> <input type="checkbox"/> Ubicación especial en el edificio <input type="checkbox"/> Área de la afectación. </p>

TIPO DE LESIÓN					
FISICA	X	QUIMICA		MECÁNICA	X
DESCRIPCION DE LA LESION		DESCRIPCION DEL ELEMENTO			
<ul style="list-style-type: none"> - El muro presenta desprendimientos del revoque y pintura en la parte baja del zócalo, en especial en las esquinas, lo que indica humedad ascendente por capilaridad. - También se observan manchas oscuras y pérdida de cohesión del acabado. En la zona inferior del muro, entre la ventana y la base, hay indicios de fricción mecánica causada por el contacto con objetos o mobiliario. 		<p>Muro interior enlucido y pintado, con zócalo inferior de color gris verdoso. El muro presenta una ventana vertical de madera con vidrio y reja metálica. El entorno incluye elementos utilitarios.</p>

CLASIFICACIÓN DE LA CAUSA			
		DIRECTA	Humedad ascendente por capilaridad; fricción y fricción mecánica constante.		
		INDIRECTA	Almacenamiento inadecuado de objetos, falta de ventilación y mantenimiento preventivo.		
IDENTIFICACIÓN DEL FACTOR DE DETERIORO				GRADO DE LESIÓN	
MATERIAL	Uso de pinturas impermeables sobre superficies que requieren transpirabilidad.		LEVE		
FABRICACIÓN	Ausencia de barrera impermeable en la base del muro.		MEDIANO	X	
FACTOR FISICO AMBIENTAL	Capilaridad ascendente desde el subsuelo.		SEVERO		
FACTOR QUIMICO AMBIENTAL	Posible acumulación de sales por eflorescencia.		GRAVE		
FACTOR BIOLÓGICO	No se evidencia en esta etapa.				
RECOMENDACIÓN Y/O INTERVENCIÓN					
<ul style="list-style-type: none"> - Retirar elementos que obstruyan o presionen el muro para evitar daños adicionales. - Realizar pruebas de humedad y contenido salino en el muro. - Remover el revoque y la pintura deteriorada con técnicas manuales no invasivas. - Aplicar revoques macroporosos compatibles con muros húmedos, preferiblemente a base de cal. - Implementar una solución de barrera física o química contra la humedad en la base. - Reforzar rutinas de limpieza y control del uso del espacio. - Establecer zonas delimitadas para almacenamiento y tránsito, evitando el contacto directo de objetos con los muros.

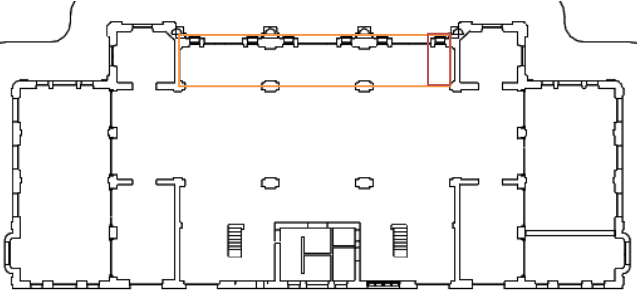
Ficha N° 37		LOCALIZACIÓN		FOTOGRAFIA	
<p>Friso decorativo superior de muro interior, cerca del vestíbulo de las puertas principales, sector norte.</p> <p><input type="checkbox"/> Ubicación especial en el edificio <input type="checkbox"/> Área de la afectación.</p>

<p>TIPO DE LESIÓN</p> <p>FISICA X QUIMICA MECÁNICA</p>					
<p>DESCRIPCION DE LA LESION</p> <ul style="list-style-type: none"> - Se observan fisuras longitudinales y diagonales en el revestimiento mural, especialmente en las uniones de los paños de yeso y en los bordes de las molduras. - También se perciben acumulaciones de polvo, telarañas y ligera suciedad superficial, lo que indica ausencia de mantenimiento. - La fisuración parece estar asociada a movimientos estructurales menores o asentamientos diferenciales. 		<p>DESCRIPCION DEL ELEMENTO</p> <p>Decoración en yeso modelado sobre muro, que incluye elementos florales, guirnaldas y molduras con detalles neoclásicos. El conjunto se sitúa sobre un arco y es parte del ornamento arquitectónico original del edificio.</p>		<p>CLASIFICACIÓN DE LA CAUSA</p>

<p>DIRECTA</p>	<p>Movimientos estructurales menores y envejecimiento del material.</p>		
		<p>INDIRECTA</p>	<p>Falta de mantenimiento preventivo, exposición a variaciones de humedad y temperatura.</p>		
IDENTIFICACIÓN DEL FACTOR DE DETERIORO				GRADO DE LESIÓN	
MATERIAL		Fragilidad del yeso como material de acabado en ambientes húmedos.		LEVE	X
FABRICACIÓN		Enlaces débiles en las juntas entre molduras y superficie mural.		MEDIANO	
FACTOR FISICO AMBIENTAL		Cambios de temperatura y humedad relativa.		SEVERO	
FACTOR QUIMICO AMBIENTAL		No se evidencia en esta etapa.		GRAVE	
FACTOR BIOLOGICO		Presencia de insectos y telarañas.			
RECOMENDACIÓN Y/O INTERVENCIÓN					
<ul style="list-style-type: none"> - Realizar limpieza superficial cuidadosa con brochas de cerdas suaves y aspiración de polvo seco. - Documentar y monitorear la evolución de las fisuras mediante testigos de yeso o cal. - Sellar fisuras con mortero compatible a base de yeso o cal aérea, según diagnóstico específico. - Controlar las condiciones ambientales del interior, evitando cambios bruscos de humedad y temperatura.

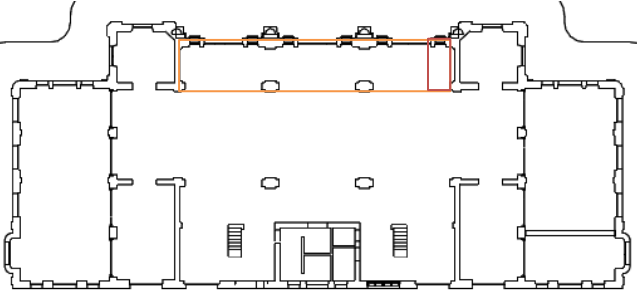
Ficha N° 38		LOCALIZACIÓN		FOTOGRAFIA	
<p>Friso decorativo superior de muro interior, cerca del vestíbulo de las puertas principales, sector norte.</p> <p> <input type="checkbox"/> Ubicación especial en el edificio <input type="checkbox"/> Área de la afectación. </p>

TIPO DE LESIÓN					
FISICA	X	QUIMICA		MECÁNICA	
DESCRIPCION DE LA LESION				DESCRIPCION DEL ELEMENTO	
<ul style="list-style-type: none"> - Se observan fisuras finas y grietas localizadas en las juntas de los paneles y en el contacto entre el yeso y el muro. - Hay pérdida parcial de material en algunos sectores de la moldura inferior, desprendimientos puntuales de pintura y acumulación visible de suciedad y telarañas, especialmente en los ángulos. 				<p>Panel decorativo de yeso con relieves florales, molduras planas y guirnaldas enmarcadas en un esquema geométrico. Forma parte del conjunto ornamental adherido al muro estructural.</p>

CLASIFICACIÓN DE LA CAUSA	
				DIRECTA	Movimiento del sustrato, microvibraciones estructurales y contracción del yeso con el paso del tiempo.
				INDIRECTA	Ausencia de mantenimiento periódico y posibles filtraciones menores no visibles en esta imagen.
IDENTIFICACIÓN DEL FACTOR DE DETERIORO				GRADO DE LESIÓN	
MATERIAL	Yeso decorativo de alta fragilidad ante cambios térmicos y de humedad.			LEVE	
FABRICACIÓN	Unión deficiente entre paneles y sustrato o aplicación sin anclajes adecuados.			MEDIANO	X
FACTOR FISICO AMBIENTAL	Dilatación y contracción por cambios de temperatura y humedad relativa.			SEVERO	
FACTOR QUIMICO AMBIENTAL	No se evidencia en esta etapa.			GRAVE	
FACTOR BIOLOGICO	Telarañas indican presencia de arácnidos y acumulación de suciedad.				
RECOMENDACIÓN Y/O INTERVENCIÓN					
<ul style="list-style-type: none"> - Limpieza mecánica suave con aspiradora y brochas de cerdas finas. - Consolidación de zonas inestables mediante inyecciones con morteros de yeso modificado o cal hidráulica, según diagnóstico material. - Sellado de fisuras finas con lechadas compatibles y repinte puntual con pigmentos minerales, si es necesario. - Revisión estructural del muro soporte para prevenir futuros desplazamientos. - Establecer plan de monitoreo y mantenimiento anual.

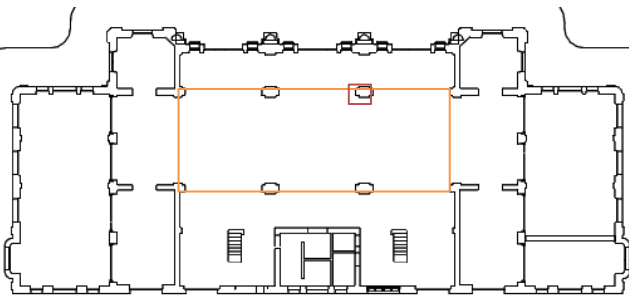
Ficha N° 39		LOCALIZACIÓN		FOTOGRAFIA	
<p>Ornamento de guirnalda en relieve ubicado en un paño vertical de columna.</p> <p> <input type="checkbox"/> Ubicación especial en el edificio <input type="checkbox"/> Área de la afectación. </p>

TIPO DE LESIÓN					
FISICA	X	QUIMICA		MECÁNICA	
DESCRIPCION DE LA LESION		DESCRIPCION DEL ELEMENTO			
<ul style="list-style-type: none"> - Se observa una fisura diagonal en la parte central de la guirnalda que atraviesa parte del relieve. - Además, se aprecia suciedad superficial acumulada en pliegues y sombras del relieve, junto con pérdida de material en la unión entre molduras en el extremo superior derecho. 		<p>Guirnalda decorativa de yeso pintado de blanco, con elementos florales, vegetales y frutales, colgada en forma semicircular con cintas en sus extremos. El relieve está inserto en un marco de moldura rectangular adosado al muro.</p>			
CLASIFICACIÓN DE LA CAUSA

DIRECTA		Movimientos estructurales menores y contracción del yeso por envejecimiento.			
INDIRECTA		Ausencia de mantenimiento preventivo y posibles fluctuaciones higrotérmicas del ambiente.			
IDENTIFICACIÓN DEL FACTOR DE DETERIORO				GRADO DE LESIÓN	
MATERIAL	Yeso decorativo susceptible a fractura por fragilidad y cambios ambientales.			LEVE	X
FABRICACIÓN	Piezas moldeadas posiblemente adheridas sin suficiente anclaje o con juntas débiles.			MEDIANO	
FACTOR FISICO AMBIENTAL	Variaciones de temperatura y humedad que provocan tensiones en el material.			SEVERO	
FACTOR QUIMICO AMBIENTAL	No se evidencia en esta etapa.			GRAVE	
FACTOR BIOLÓGICO	Presencia de suciedad y polvo que favorecen la acumulación de microorganismos.				
RECOMENDACIÓN Y/O INTERVENCIÓN					
<ul style="list-style-type: none"> - Limpieza superficial cuidadosa con brochas suaves y aspiración controlada. - Consolidación puntual de la fisura con lechadas de yeso o mortero compatible. - Relleno de pérdidas en molduras con material compatible moldeado in situ. - Aplicación de capa protectora microporosa si se considera necesario. - Implementar monitoreo preventivo y limpieza periódica para evitar acumulación de agentes biológicos y suciedad.

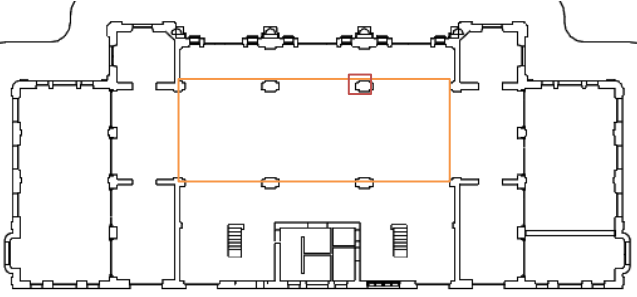
Ficha N° 40		LOCALIZACIÓN		FOTOGRAFIA	
<p>Ornamento central superior en relieve ubicado en un paño vertical de columna.</p> <p> <input type="checkbox"/> Ubicación especial en el edificio <input type="checkbox"/> Área de la afectación. </p>

TIPO DE LESIÓN				DESCRIPCION DEL ELEMENTO	
FISICA	X	QUIMICA		MECÁNICA	
DESCRIPCION DE LA LESION				DESCRIPCION DEL ELEMENTO	
<ul style="list-style-type: none"> - Se observa un desprendimiento parcial de una lámina de yeso en la zona inferior izquierda del ornamento, posiblemente debido a pérdida de adherencia. - También hay fisuras horizontales en la base de la moldura que sostiene el ornamento y manchas de humedad en el extremo superior derecho del muro adyacente. 				<p>Elemento decorativo en yeso pintado, con composición simétrica enmarcando un medallón ovalado central, rodeado de motivos vegetales y curvas estilo rococó. Está insertado en un panel rectangular moldurado sobre un fondo pintado de verde claro.</p>

CLASIFICACIÓN DE LA CAUSA	
				DIRECTA	Pérdida de adherencia del yeso a causa de microfisuración estructural y posibles vibraciones o asentamientos.
				INDIRECTA	Falta de mantenimiento prolongado y efectos de humedad en el entorno inmediato.
IDENTIFICACIÓN DEL FACTOR DE DETERIORO				GRADO DE LESIÓN	
MATERIAL	Yeso con bajo soporte mecánico en zonas sobresalientes.			LEVE	X
FABRICACIÓN	Adherencia inadecuada o degradada con el paso del tiempo.			MEDIANO	
FACTOR FISICO AMBIENTAL	Contracción y expansión del material por cambios térmicos.			SEVERO	
FACTOR QUIMICO AMBIENTAL	Posible humedad difusa asociada a filtraciones o condensación en zonas altas.			GRAVE	
FACTOR BIOLÓGICO	No se observa biodeterioro activo, pero hay suciedad que puede propiciarlo.				
RECOMENDACIÓN Y/O INTERVENCIÓN					
<ul style="list-style-type: none"> - Retiro controlado del material suelto para evitar desprendimientos mayores. - Reintegración volumétrica con yeso compatible, imitando la forma original. - Sellado de fisuras y revisión estructural del soporte detrás del relieve. - Diagnóstico de humedad con termohigrómetro o medidor de humedad en pared. - Establecer rutina de inspección periódica y mantenimiento correctivo en elementos decorativos frágiles.

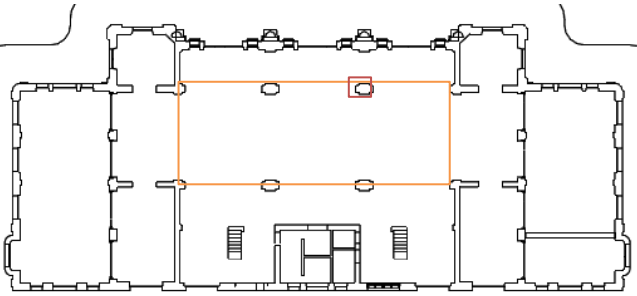
Ficha N° 41		LOCALIZACIÓN		FOTOGRAFIA	
Basamento de columna interior, en el vestíbulo principal, junto a un mostrador de madera. <input type="checkbox"/> Ubicación especial en el edificio <input type="checkbox"/> Área de la afectación.

TIPO DE LESIÓN				DESCRIPCION DEL ELEMENTO	
FISICA	X	QUIMICA		MECÁNICA	
DESCRIPCION DE LA LESION				Columna interior revestida, con basamento de mayor grosor recubierto con mortero y pintura. Presenta un diseño rectangular y se encuentra en contacto directo con el piso de terrazo de grano expuesto.	
<ul style="list-style-type: none"> - El basamento muestra desprendimientos de pintura y fisuración en el mortero, principalmente en la base, donde se evidencia la acción de la humedad. - La pérdida de cohesión en las capas superficiales indica afectación por capilaridad, con acumulación de sales y ablandamiento del revestimiento. - Las zonas afectadas están cerca del contacto con el piso, lo cual sugiere un ascenso constante de humedad. 				CLASIFICACIÓN DE LA CAUSA

DIRECTA	Humedad ascendente desde el suelo.
				INDIRECTA	Falta de aislamiento antihumedad en el elemento estructural; ventilación deficiente en el entorno inmediato.
IDENTIFICACIÓN DEL FACTOR DE DETERIORO				GRADO DE LESIÓN	
MATERIAL	Pintura y mortero sensibles a la humedad prolongada.			LEVE	X
FABRICACIÓN	Ausencia de barrera antihumedad o zócalo técnico ventilado.			MEDIANO	
FACTOR FISICO AMBIENTAL	Humedad ascendente por capilaridad desde el piso.			SEVERO	
FACTOR QUIMICO AMBIENTAL	Salinización superficial.			GRAVE	
FACTOR BIOLÓGICO	No evidente por ahora, pero con riesgo de formación de hongos o moho.				
RECOMENDACIÓN Y/O INTERVENCIÓN					
<ul style="list-style-type: none"> - Evaluar el contenido de humedad mediante pruebas puntuales. - Remover las capas degradadas sin afectar la estructura. - Aplicar tratamiento de limpieza para eliminar sales. - Dejar expuesto y ventilado el basamento por un tiempo determinado. - Aplicar mortero transpirable de restauración y pintura mineral. - Incorporar una solución antihumedad en la base si se hace una intervención integral. - Implementar monitoreo preventivo periódico.

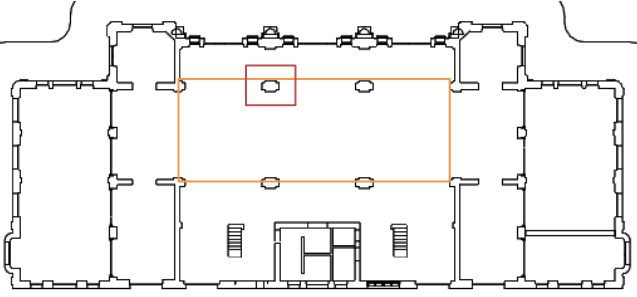
Ficha N° 42		LOCALIZACIÓN		FOTOGRAFIA	
Columna interior ubicada vestíbulo principal. <input type="checkbox"/> Ubicación especial en el edificio <input type="checkbox"/> Área de la afectación.

TIPO DE LESIÓN					
FISICA	X	QUIMICA		MECÁNICA	X
DESCRIPCION DE LA LESION				DESCRIPCION DEL ELEMENTO	
<ul style="list-style-type: none"> - Se observa desprendimiento parcial del revestimiento en el basamento, fisuración menor y escamado de pintura. - También hay pérdida de pintura en el cuerpo de la pilastra, manchas por contacto y raspaduras, posiblemente provocadas por el uso cotidiano o el roce de bicicletas (como las que aparecen en la imagen). - La afectación del zócalo confirma nuevamente la presencia de humedad ascendente. 				Pilastra estructural con basamento sobresaliente, revestida en mortero y pintada en tonos claros. Está rematada con moldura decorativa y descansa directamente sobre el pavimento interior de terrazo.

CLASIFICACIÓN DE LA CAUSA	
				DIRECTA	Humedad por capilaridad en la base; acción mecánica por contacto repetido.
				INDIRECTA	Ausencia de barrera antihumedad en la base; falta de control del uso del espacio interior.
IDENTIFICACIÓN DEL FACTOR DE DETERIORO				GRADO DE LESIÓN	
MATERIAL	Revestimiento y pintura sensibles a la humedad.			LEVE	
FABRICACIÓN	Falta de protección adecuada contra ascenso de humedad y golpes.			MEDIANO	X
FACTOR FISICO AMBIENTAL	Humedad ascendente por capilaridad desde el piso.			SEVERO	
FACTOR QUIMICO AMBIENTAL	Posible acumulación de sales.			GRAVE	
FACTOR BIOLÓGICO	No evidente en esta etapa.				
RECOMENDACIÓN Y/O INTERVENCIÓN					
<ul style="list-style-type: none"> - Retirar las capas deterioradas de forma manual controlada. - Tratar la base con soluciones para inhibir la humedad (barrera física o química si es posible). - Aplicar morteros y pinturas transpirables. - Proteger el basamento de futuros impactos (posible instalación de guardapolvos de madera o elementos amortiguadores). - Implementar señalización o control del uso de bicicletas en espacios interiores para prevenir daños.

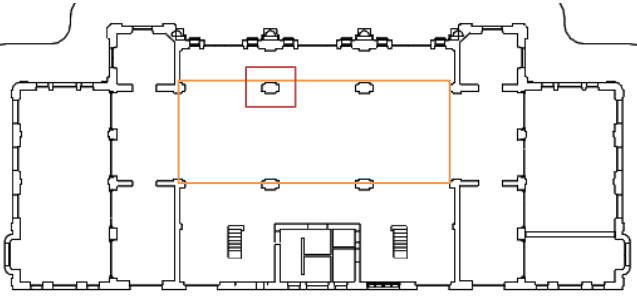
Ficha N° 43		LOCALIZACIÓN		FOTOGRAFIA	
<p>Basamento de columna interior ubicada vestíbulo principal. Vista desde el costado opuesto al de la ficha anterior.</p> <p> <input type="checkbox"/> Ubicación especial en el edificio <input type="checkbox"/> Área de la afectación. </p>

TIPO DE LESIÓN					
FISICA	X	QUIMICA		MECÁNICA	X
DESCRIPCION DE LA LESION				DESCRIPCION DEL ELEMENTO	
<ul style="list-style-type: none"> - Se evidencia un desprendimiento avanzado de las capas de pintura, estuco y mortero en la base del zócalo. - Hay presencia de eflorescencias y zonas desagregadas que revelan la acción sostenida de humedad ascendente. El desgaste se agrava por roces mecánicos (la bicicleta es un posible agente directo). - También hay rayones y pérdida de integridad superficial. 				<p>Pilastra interior con moldura saliente y basamento recubierto con mortero, sobre un piso de terrazo. El zócalo fue pintado con esmalte color oscuro.</p>

CLASIFICACIÓN DE LA CAUSA					
DIRECTA				Humedad ascendente; abrasión por contacto mecánico frecuente.	
INDIRECTA				Ausencia de protección del basamento; uso inadecuado del espacio interior (estacionamiento informal de bicicletas).	
IDENTIFICACIÓN DEL FACTOR DE DETERIORO				GRADO DE LESIÓN	
MATERIAL	Revestimiento y pintura sensibles a la humedad.			LEVE	
FABRICACIÓN	Falta de protección adecuada contra ascenso de humedad y golpes.			MEDIANO	
FACTOR FISICO AMBIENTAL	Humedad ascendente por capilaridad desde el piso.			SEVERO	X
FACTOR QUIMICO AMBIENTAL	Posible acumulación de sales.			GRAVE	
FACTOR BIOLOGICO	No evidente en esta etapa.				
RECOMENDACIÓN Y/O INTERVENCIÓN					
<ul style="list-style-type: none"> - Retirar completamente el revestimiento suelto y aplicar tratamiento para neutralizar sales. - Colocar una barrera antihumedad (inyección de resinas o lámina física si es viable). - Rehacer el revestimiento con materiales porosos y transpirables compatibles con el muro histórico. - Incorporar zócalos de protección más resistentes al impacto (por ejemplo, mármol, piedra artificial o madera tratada). - Restringir el uso de bicicletas en interiores mediante señalización o mobiliario adecuado.

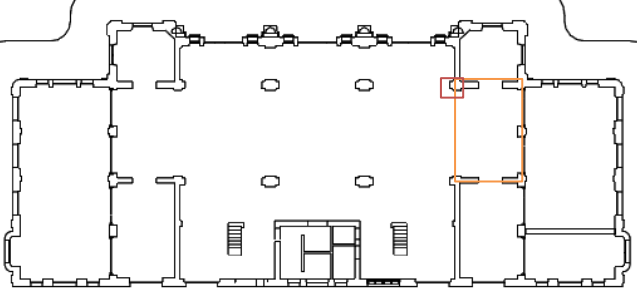
Ficha N° 44		LOCALIZACIÓN		FOTOGRAFIA	
<p>Ménsula decorativa en la intersección superior de pilastra y plafón, posiblemente cerca de una viga.</p> <p><input type="checkbox"/> Ubicación especial en el edificio</p> <p><input type="checkbox"/> Área de la afectación.</p>

TIPO DE LESIÓN				DESCRIPCION DEL ELEMENTO	
FISICA		QUIMICA	X	MECÁNICA	
DESCRIPCION DE LA LESION				DESCRIPCION DEL ELEMENTO	
<ul style="list-style-type: none"> - Se detecta una mancha de humedad oscura y localizada en la esquina superior izquierda, justo en la unión entre muro y plafón. La pintura presenta decoloración y posible eflorescencia. Aunque el ornamento se encuentra íntegro, esta mancha es un indicio de filtración o condensación. 				<p>Ménsula ornamental de yeso, con motivos clásicos en bajo relieve como acanaladuras, ovas y una roseta central. Pintada de blanco, en buen estado de integridad estructural visible.</p>

DESCRIPCION DE LA LESION				CLASIFICACIÓN DE LA CAUSA	
				DIRECTA	Humedad ascendente o por filtración en cubierta o encuentros mal sellados.
				INDIRECTA	Ausencia de impermeabilización adecuada y mantenimiento preventivo deficiente.
IDENTIFICACIÓN DEL FACTOR DE DETERIORO				GRADO DE LESIÓN	
MATERIAL	Yeso sensible a la humedad.			LEVE	X
FABRICACIÓN	Unión de elementos planos y moldurados sin protección contra filtraciones.			MEDIANO	
FACTOR FISICO AMBIENTAL	Condensación en puntos fríos o presencia de humedad ambiental excesiva.			SEVERO	
FACTOR QUIMICO AMBIENTAL	Posible formación de sales (eflorescencia) y manchas.			GRAVE	
FACTOR BIOLÓGICO	Posible aparición futura de hongos o moho si persiste la humedad.				
RECOMENDACIÓN Y/O INTERVENCIÓN					
<ul style="list-style-type: none"> - Diagnóstico de la fuente de humedad (filtración de cubierta, grietas, condensación). - Reparación de la fuente de ingreso de agua. - Limpieza de la mancha con soluciones específicas para sales y hongos si aparecen. - Evaluar la necesidad de repintado posterior con pinturas transpirables. - Establecer monitoreo periódico del punto para verificar recurrencia.

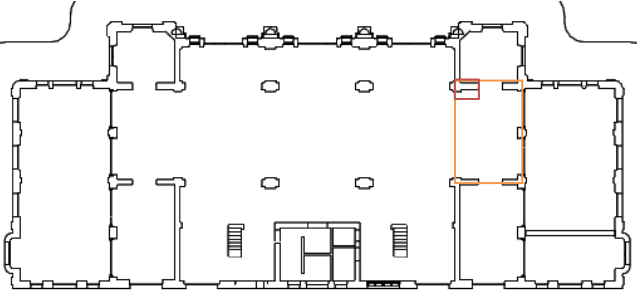
Ficha N° 45		LOCALIZACIÓN		FOTOGRAFIA	
<p>Muro lateral junto a una puerta de madera de doble hoja, en la parte inferior del paramento.</p> <p> <input type="checkbox"/> Ubicación especial en el edificio <input type="checkbox"/> Área de la afectación. </p>

<p>TIPO DE LESIÓN</p> <p>FISICA <input checked="" type="checkbox"/> QUIMICA <input type="checkbox"/> MECÁNICA <input type="checkbox"/></p>					
<p>DESCRIPCION DE LA LESION</p> <ul style="list-style-type: none"> - Pérdida de recubrimiento superficial en dos puntos del muro: uno en el límite inferior del paramento, sobre el zócalo, y otro en el borde derecho, contiguo a la puerta. - El acabado muestra desprendimiento de la pintura y del estuco, dejando a la vista el sustrato, posiblemente por impacto o humedad. - También se observan suciedad generalizada y manchas por roce en el área inferior del muro. 				<p>DESCRIPCION DEL ELEMENTO</p> <p>Muro interior estucado y pintado, con zócalo de color verde oscuro y recubrimiento superior en tono verde claro, decorado con molduras y motivos en bajo relieve. El suelo es de terrazo</p>

<p>CLASIFICACIÓN DE LA CAUSA</p>				<p>DIRECTA</p> <p>Desgaste mecánico por impacto o fricción frecuente en puntos de paso. Posible humedad por capilaridad en la parte inferior.</p>	
				<p>INDIRECTA</p> <p>Tránsito constante sin protección perimetral adecuada y ausencia de mantenimiento regular.</p>	
<p>IDENTIFICACIÓN DEL FACTOR DE DETERIORO</p>				<p>GRADO DE LESIÓN</p>	
MATERIAL	Fragilidad del enlucido ante golpes o humedad.			LEVE	
FABRICACIÓN	Ausencia de elementos de protección (guardamuro).			MEDIANO	X
FACTOR FISICO AMBIENTAL	Desgaste por uso intensivo y posible capilaridad.			SEVERO	
FACTOR QUIMICO AMBIENTAL	No evidente en esta etapa.			GRAVE	
FACTOR BIOLÓGICO	No evidente en esta etapa.				
<p>RECOMENDACIÓN Y/O INTERVENCIÓN</p> <ul style="list-style-type: none"> - Evaluación del nivel de humedad en el zócalo para descartar filtración o capilaridad. - Retiro del recubrimiento suelto y reinstalación con mortero compatible. - Aplicación de pintura transpirable a base de cal o silicato. - Instalación de guardamuros o elementos de protección en zonas de alto tránsito. - Limpieza general de los paramentos con métodos no abrasivos.

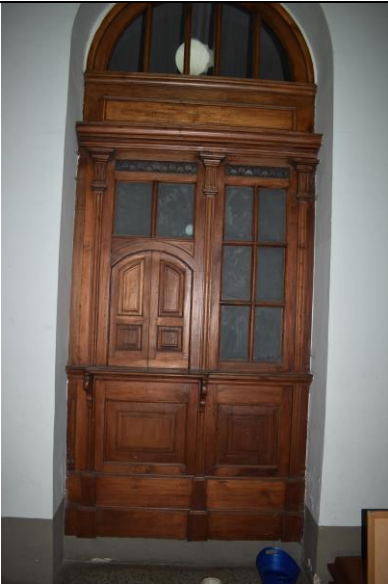
Ficha N° 49		LOCALIZACIÓN		FOTOGRAFIA	
<p>Cerramiento interior de madera, acristalada, taquillera, adosado a muro interior.</p> <p> <input type="checkbox"/> Ubicación especial en el edificio <input type="checkbox"/> Área de la afectación. </p>

TIPO DE LESIÓN					
FISICA	X	QUIMICA		MECÁNICA	
DESCRIPCION DE LA LESION				DESCRIPCION DEL ELEMENTO	
<ul style="list-style-type: none"> - Se observa desgaste en los zócalos inferiores de la estructura de madera, donde hay oscurecimiento del material, indicativo de absorción de humedad por capilaridad. - También se aprecian zonas con ligera deformación y separación en las juntas. - En los vidrios hay presencia de suciedad o residuos que dificultan la transparencia. - El muro adyacente muestra señales de afectación por humedad en el contacto con el piso. 				<p>Estructura vertical en madera tallada con una pequeña puerta de doble hoja en la parte central inferior, elementos acristalados con vidrio traslúcido en la parte superior, molduras, columnas adosadas y un remate en forma de arco superior con vidrio fijo.</p>

CLASIFICACIÓN DE LA CAUSA					
				DIRECTA	Humedad ascendente desde el suelo.
				INDIRECTA	Falta de barrera aislante entre el suelo y la madera; carencia de mantenimiento periódico.
IDENTIFICACIÓN DEL FACTOR DE DETERIORO					GRADO DE LESIÓN
MATERIAL	Madera sensible a la humedad.				LEVE
FABRICACIÓN	Instalación sin barrera de separación con el piso.				MEDIANO X
FACTOR FISICO AMBIENTAL	Capilaridad y humedad acumulada en contacto con el suelo.				SEVERO
FACTOR QUIMICO AMBIENTAL	Posible acumulación de sales higroscópicas.				GRAVE
FACTOR BIOLÓGICO	Riesgo potencial de ataque fúngico o de insectos xilófagos si la humedad persiste.				
RECOMENDACIÓN Y/O INTERVENCIÓN					
<ul style="list-style-type: none"> - Evaluar niveles de humedad con medidor específico en la base del elemento. - Retirar elementos acumulados de polvo o suciedad y limpiar los vidrios con productos adecuados. - Aplicar tratamiento fungicida preventivo en la base de la madera. - Restaurar las juntas abiertas con resinas compatibles y reapretar o consolidar donde sea necesario. - Colocar barrera física o zócalo ventilado entre la madera y el suelo. - Restaurar las superficies afectadas con productos de protección hidrófuga para madera, conservando su porosidad. - Recomendar revisión periódica del estado higrotérmico del lugar.

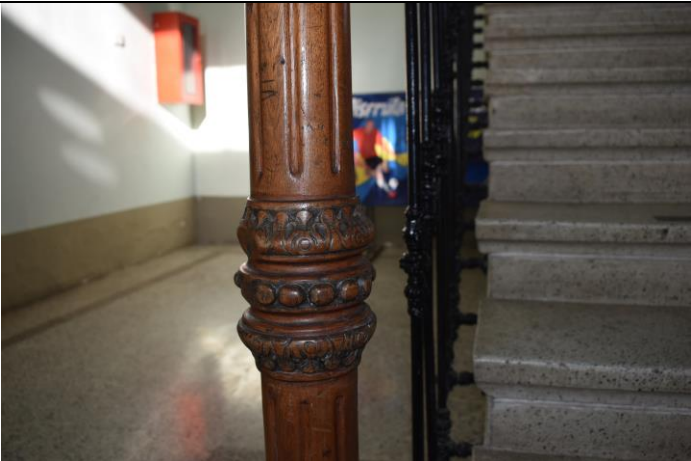
Ficha N° 51		LOCALIZACIÓN		FOTOGRAFIA					
Zona de arranque de la escalera principal. <input type="checkbox"/> Ubicación especial en el edificio <input type="checkbox"/> Área de la afectación.

TIPO DE LESIÓN				DESCRIPCION DEL ELEMENTO					
FISICA	X	QUIMICA		MECÁNICA	X				
DESCRIPCION DE LA LESION				DESCRIPCION DEL ELEMENTO Poste de arranque de la baranda, tallado en madera, de sección circular con elementos decorativos esculpidos en bajo relieve (motivos vegetales, bandas horizontales con semiesferas). Pieza clave del sistema de barandales de la escalera, funcional y decorativa.					
<ul style="list-style-type: none"> - La pieza presenta desgaste superficial por contacto frecuente, rayaduras en zonas lisas, pérdida parcial del barniz, oscurecimiento por acumulación de suciedad en las hendiduras decorativas y ligeras marcas posiblemente producto de golpes. - No se observan fracturas ni desprendimientos. 				CLASIFICACIÓN DE LA CAUSA <table border="1"> <tr> <td>DIRECTA</td> <td>Desgaste mecánico por fricción constante de manos y objetos, falta de mantenimiento del acabado protector.</td> </tr> <tr> <td>INDIRECTA</td> <td>Ausencia de políticas de conservación preventiva y exposición a fluctuaciones ambientales internas (luz, temperatura).</td> </tr> </table>		DIRECTA	Desgaste mecánico por fricción constante de manos y objetos, falta de mantenimiento del acabado protector.	INDIRECTA	Ausencia de políticas de conservación preventiva y exposición a fluctuaciones ambientales internas (luz, temperatura).
DIRECTA	Desgaste mecánico por fricción constante de manos y objetos, falta de mantenimiento del acabado protector.								
INDIRECTA	Ausencia de políticas de conservación preventiva y exposición a fluctuaciones ambientales internas (luz, temperatura).								
IDENTIFICACIÓN DEL FACTOR DE DETERIORO				GRADO DE LESIÓN					
MATERIAL	Madera natural sin protección adecuada actual.			LEVE	X				
FABRICACIÓN	Tallado artesanal sin refuerzo con selladores modernos.			MEDIANO					
FACTOR FISICO AMBIENTAL	Fricción por uso repetido (contacto manual y de objetos), golpes ocasionales.			SEVERO					
FACTOR QUIMICO AMBIENTAL	Posible acumulación de suciedad, aceites y transpiración corporal.			GRAVE					
FACTOR BIOLOGICO	No se evidencian ataques activos de xilófagos, aunque la falta de protección puede favorecerlos a futuro.								
RECOMENDACIÓN Y/O INTERVENCIÓN									
<ul style="list-style-type: none"> - Limpieza suave con productos específicos para madera tallada (cepillo de cerdas suaves). - Aplicación de aceite protector o cera microcristalina para recuperar brillo y sellar porosidades. - Monitoreo regular del estado del barniz o protección aplicada. - Campaña de sensibilización para evitar el contacto constante o apoyo indebido.

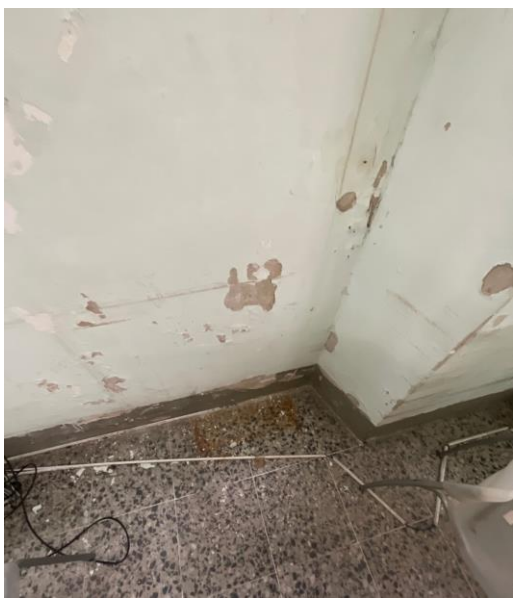
Ficha N° 53		LOCALIZACIÓN	FOTOGRAFIA	
<p>Muro interior, intersección de esquina en contacto con el piso</p> <p><input type="checkbox"/> Ubicación especial en el edificio <input type="checkbox"/> Área de la afectación.</p>

TIPO DE LESIÓN		DESCRIPCION DEL ELEMENTO		
FISICA	X	QUIMICA		MECÁNICA
DESCRIPCION DE LA LESION		Encuentro de dos muros interiores, recubiertos con enlucido y pintura, junto a piso de mosaico o terrazo. Presencia de zócalo en el remate inferior del muro.		
<ul style="list-style-type: none"> - Amplias áreas de desprendimiento de recubrimiento, manchas visibles de humedad activa en el contacto muro-piso, daño progresivo de la capa superficial y degradación del material en esquina. El zócalo muestra indicios de ataque por humedad capilar. 		CLASIFICACIÓN DE LA CAUSA		
		DIRECTA	Humedad ascendente por capilaridad desde el piso hacia el muro.	
		INDIRECTA	Deficiencia o ausencia de barrera impermeabilizante horizontal en el sistema constructivo.

IDENTIFICACIÓN DEL FACTOR DE DETERIORO			GRADO DE LESIÓN	
MATERIAL	Daño en enlucido y pintura por absorción de humedad.		LEVE	
FABRICACIÓN	Probable falta de impermeabilización en base de muro o deterioro del sistema existente.		MEDIANO	X
FACTOR FISICO AMBIENTAL	Capilaridad y saturación de humedad en la base.		SEVERO	
FACTOR QUIMICO AMBIENTAL	Posible migración de sales solubles desde el subsuelo.		GRAVE	
FACTOR BIOLÓGICO	No evidente en esta etapa			
RECOMENDACIÓN Y/O INTERVENCIÓN				
<ul style="list-style-type: none"> - Realizar estudio de humedad capilar: medición de niveles y pruebas de sales solubles. - Establecer barrera impermeabilizante (inyección química o corte controlado si es viable). - Retirar revestimientos afectados y aplicar tratamientos de desalación si es necesario. - Reponer recubrimientos con morteros de alta transpirabilidad. - Monitorear evolución de humedad post-intervención antes de aplicar nuevos acabados. - Mejorar la ventilación general del espacio para favorecer el secado.

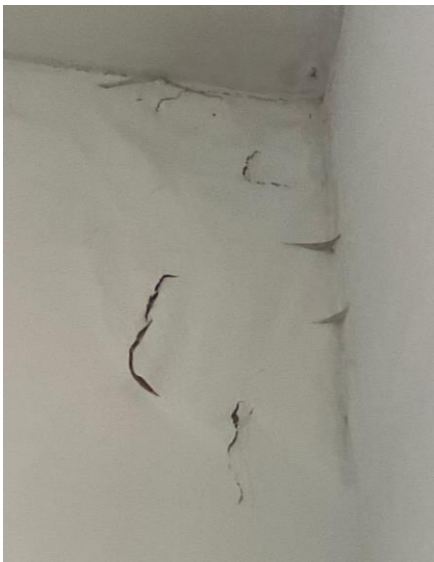
Ficha N° 54		LOCALIZACIÓN		FOTOGRAFIA	
<p>Muro interior, esquina alta cerca de la unión con el plafón o techo.</p> <p><input type="checkbox"/> Ubicación especial en el edificio</p> <p><input type="checkbox"/> Área de la afectación.</p>

TIPO DE LESIÓN				DESCRIPCION DEL ELEMENTO	
FISICA	X	QUIMICA	X	MECÁNICA	
DESCRIPCION DE LA LESION				Muro interior recubierto con enlucido fino (probablemente yeso o mortero) y pintura.	
<ul style="list-style-type: none"> - Se observan fisuras abiertas, desprendimiento de material superficial y abultamiento, principalmente en la zona de encuentro muro-techo. Las grietas son irregulares y profundas en ciertas partes, indicando tensiones internas o afectación por humedad. 				CLASIFICACIÓN DE LA CAUSA	
				DIRECTA	Humedad ascendente por capilaridad desde el piso hacia el muro.
				INDIRECTA	Deficiencia o ausencia de barrera impermeabilizante horizontal en el sistema constructivo.

IDENTIFICACIÓN DEL FACTOR DE DETERIORO				GRADO DE LESIÓN	
MATERIAL	Pérdida de adherencia y cohesión en enlucido por tensiones o humedad.			LEVE	
FABRICACIÓN	Probable falta de impermeabilización en base de muro o deterioro del sistema existente.			MEDIANO	X
FACTOR FISICO AMBIENTAL	Capilaridad y saturación de humedad en la base.			SEVERO	X
FACTOR QUIMICO AMBIENTAL	Posible migración de sales solubles desde el subsuelo.			GRAVE	
FACTOR BIOLOGICO	No evidente en esta etapa				
RECOMENDACIÓN Y/O INTERVENCIÓN					
<ul style="list-style-type: none"> - Realizar estudio de humedad capilar: medición de niveles y pruebas de sales solubles. - Establecer barrera impermeabilizante (inyección química o corte controlado si es viable). - Retirar revestimientos afectados y aplicar tratamientos de desalación si es necesario. - Reponer recubrimientos con morteros de alta transpirabilidad. - Monitorear evolución de humedad post-intervención antes de aplicar nuevos acabados. - Mejorar la ventilación general del espacio para favorecer el secado.

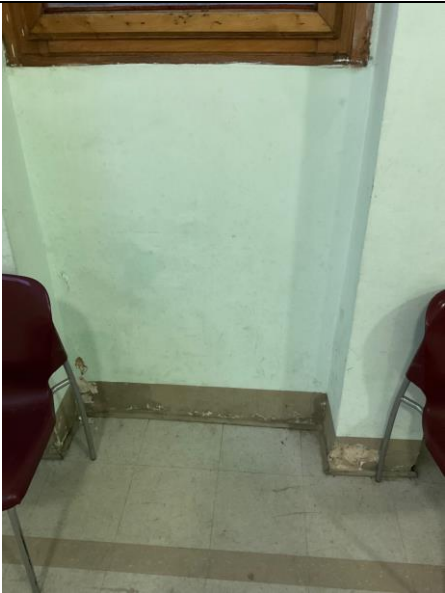
Ficha N° 55		LOCALIZACIÓN	FOTOGRAFIA							
<p>Muro interior, parte baja bajo ventana de madera.</p> <p><input type="checkbox"/> Ubicación especial en el edificio</p> <p><input type="checkbox"/> Área de la afectación.</p>

<p>TIPO DE LESIÓN</p> <p>FISICA X QUIMICA MECÁNICA</p>		<p>DESCRIPCION DEL ELEMENTO</p> <p>Muro de cerramiento, con recubrimiento de enlucido fino y acabado de pintura, ubicado en contacto con el piso y la ventana.</p>								
<p>DESCRIPCION DE LA LESION</p> <ul style="list-style-type: none"> - Se observa pérdida de material (enlucido y pintura) en la parte baja del muro, con exfoliación y degradación cerca del rodapié. También existe formación de manchas y levantamiento superficial de la pintura. La humedad asciende desde el nivel del suelo. 		<p>CLASIFICACIÓN DE LA CAUSA</p> <table border="1"> <tr> <td>DIRECTA</td> <td colspan="2">Humedad capilar ascendente desde el piso.</td> </tr> <tr> <td>INDIRECTA</td> <td colspan="2">Deficiente impermeabilización en la base de los muros o falta de barrera contra la humedad.</td> </tr> </table>			DIRECTA	Humedad capilar ascendente desde el piso.		INDIRECTA	Deficiente impermeabilización en la base de los muros o falta de barrera contra la humedad.	
DIRECTA	Humedad capilar ascendente desde el piso.									
INDIRECTA	Deficiente impermeabilización en la base de los muros o falta de barrera contra la humedad.									
<p>IDENTIFICACIÓN DEL FACTOR DE DETERIORO</p>		<p>GRADO DE LESIÓN</p>								
MATERIAL	Pérdida de cohesión de enlucidos, pinturas incompatibles con muros húmedos.	LEVE								
FABRICACIÓN	Carencia o fallo de barreras de humedad en la construcción original.	MEDIANO	X							
FACTOR FISICO AMBIENTAL	Humedad ascendente por capilaridad.	SEVERO	X							
FACTOR QUIMICO AMBIENTAL	Posible salinización (posible presencia de sales higroscópicas que agravan la absorción de humedad).	GRAVE								
FACTOR BIOLOGICO	No evidente en esta etapa									
<p>RECOMENDACIÓN Y/O INTERVENCIÓN</p> <ul style="list-style-type: none"> - Realizar prueba de humedad para confirmar grado de saturación. - Eliminar revestimientos deteriorados hasta llegar a soporte firme. - Aplicar tratamientos antihumedad, como inyecciones de resinas hidrófugas o colocar nuevas barreras físicas. - Aplicar morteros de restauración microporosos (permeables al vapor) compatibles con muros históricos. - Terminar con pinturas a base de cal o silicatos minerales que permitan la transpiración.

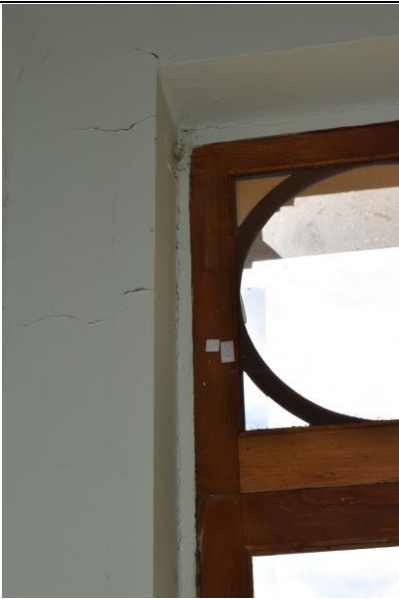
Ficha N° 57	LOCALIZACIÓN	FOTOGRAFIA	
<p>Interior de la estación, vano de ventana de madera ubicado en muro perimetral.</p> <p> <input type="checkbox"/> Ubicación especial en el edificio <input type="checkbox"/> Área de la afectación. </p>

TIPO DE LESIÓN		DESCRIPCION DEL ELEMENTO	
FISICA		QUIMICA	MECÁNICA
DESCRIPCION DE LA LESION		DESCRIPCION DEL ELEMENTO	
<ul style="list-style-type: none"> - Fisuración diagonal en el muro que rodea el vano de la ventana, extendiéndose desde el borde superior hasta los costados. - Las fisuras afectan el revestimiento y posiblemente el sustrato, generando separación en el encuentro entre muro y marco de madera. - Se observan indicios de movimientos estructurales o asentamientos diferenciales. 		<p>Vano de ventana de madera con vidrio transparente y marco fijo. El vano se encuentra alojado en un muro de mampostería revocado y pintado.</p>	
		CLASIFICACIÓN DE LA CAUSA

DIRECTA	Movimientos estructurales o asentamientos diferenciales en la base del muro.
		INDIRECTA	Desgaste de materiales por el paso del tiempo y posible pérdida de rigidez en la carpintería que ya no colabora como elemento estabilizador del vano.
IDENTIFICACIÓN DEL FACTOR DE DETERIORO		GRADO DE LESIÓN	
MATERIAL	Mampostería recubierta con revoque fino pintado y carpintería de madera.	LEVE	
FABRICACIÓN	Tradicional, con técnicas mixtas (mampostería de carga y carpintería insertada).	MEDIANO	X
FACTOR FISICO AMBIENTAL	Cambios térmicos y asentamientos diferenciales.	SEVERO	
FACTOR QUIMICO AMBIENTAL	Inexistente en este caso.	GRAVE	
FACTOR BIOLÓGICO	Inexistente en este caso.		
RECOMENDACIÓN Y/O INTERVENCIÓN			
<ul style="list-style-type: none"> - Realizar monitoreo de fisuras mediante testigos para determinar actividad de movimiento. - Evaluar estabilidad estructural del muro y cimentación. - Reparar las fisuras activas con inyecciones de lechada o resinas compatibles si el movimiento ha cesado. - Restaurar el revoque con mortero compatible (cal aérea o hidráulica, según diagnóstico). - Reajuste y sellado del marco de madera para mejorar la unión muro-carpintería. - Mantener inspección periódica del sector.

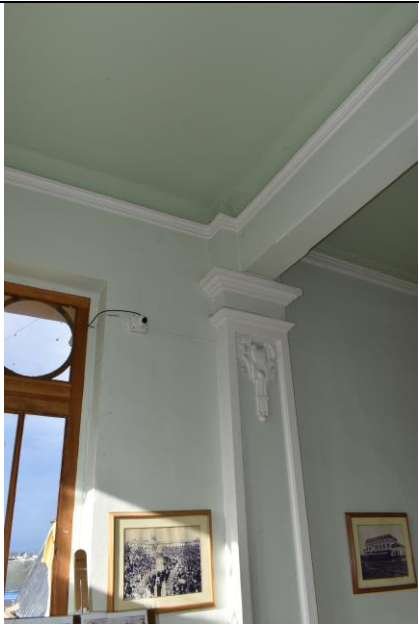
Ficha N° 58		LOCALIZACIÓN		FOTOGRAFIA	
<p>Interior de la estación, encuentro entre muro perimetral y techo en esquina superior, junto a columna adosada decorativa.</p> <p><input type="checkbox"/> Ubicación especial en el edificio <input type="checkbox"/> Área de la afectación.</p>

TIPO DE LESIÓN					
FISICA	X	QUIMICA		MECÁNICA	
DESCRIPCION DE LA LESION				DESCRIPCION DEL ELEMENTO	
<ul style="list-style-type: none"> - Fisuras verticales y diagonales en la unión entre muro y cielo raso, así como en el contorno del vano de la ventana y alrededor de la columna adosada. - Las grietas presentan continuidad en varias direcciones, lo que sugiere un proceso de deformación estructural progresivo y posiblemente acumulativo. 				<p>Muro de mampostería con acabado de revoque fino y pintura, decorado con molduras y relieves en yeso. Se observa también un vano con carpintería de madera y una columna adosada con capitel ornamentado.</p>

CLASIFICACIÓN DE LA CAUSA					
DIRECTA				Movimientos estructurales, asentamientos diferenciales o tensiones acumuladas en el entrepiso.	
INDIRECTA				Fatiga de materiales por el paso del tiempo y falta de mantenimiento estructural preventivo.	
IDENTIFICACIÓN DEL FACTOR DE DETERIORO				GRADO DE LESIÓN	
MATERIAL	Mampostería de carga con revoque fino y elementos decorativos en yeso.			LEVE	
FABRICACIÓN	Sistema constructivo tradicional con muros de carga y cielorrasos planos con molduras.			MEDIANO	X
FACTOR FISICO AMBIENTAL	Cambios de temperatura y humedad que generan dilatación y contracción en los materiales.			SEVERO	
FACTOR QUIMICO AMBIENTAL	Inexistente en este caso.			GRAVE	
FACTOR BIOLÓGICO	Inexistente en este caso.				
RECOMENDACIÓN Y/O INTERVENCIÓN					
<ul style="list-style-type: none"> - Monitoreo periódico de fisuras con testigos para determinar si están activas. - Evaluación estructural del sistema de entrepiso y muro portante para descartar movimientos peligrosos. - Reparación de fisuras con materiales compatibles, aplicando técnicas de consolidación localizadas. - Restauración de elementos decorativos afectados por las fisuras. - Revisión de carpintería adyacente para detectar deformaciones estructurales o falta de anclaje

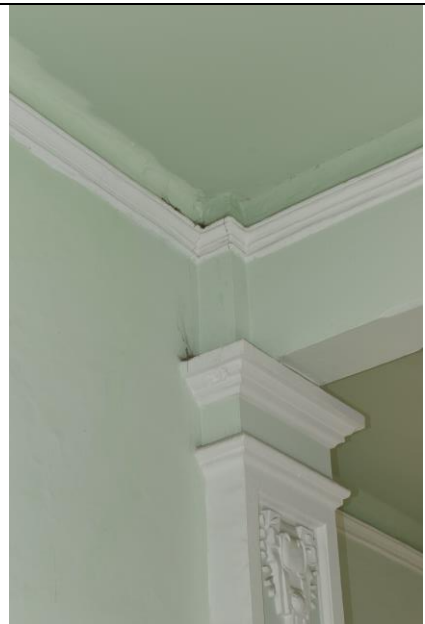
Ficha N° 59		LOCALIZACIÓN		FOTOGRAFIA	
<p>Interior del edificio, zona de unión entre muro y cielo raso, con moldura decorativa.</p> <p> <input type="checkbox"/> Ubicación especial en el edificio <input type="checkbox"/> Área de la afectación. </p>

TIPO DE LESIÓN					
FISICA	X	QUIMICA		MECÁNICA	
DESCRIPCION DE LA LESION				DESCRIPCION DEL ELEMENTO	
<ul style="list-style-type: none"> - Se observan grietas longitudinales y transversales en la unión entre el muro y la moldura, algunas con desprendimiento de la capa de pintura y del recubrimiento superficial. - Las fisuras están activas y presentan bifurcaciones, lo que indica desplazamientos o movimientos estructurales. - Hay pérdida localizada del material. 				Muro de carga interior con moldura de yeso o estuco decorativo, en el límite superior donde se encuentra con el cielo raso.	
				CLASIFICACIÓN DE LA CAUSA	
				DIRECTA	Movimiento estructural por asentamientos diferenciales o deformaciones del edificio.

INDIRECTA	Falta de mantenimiento periódico y posibles vibraciones o cargas dinámicas externas.
IDENTIFICACIÓN DEL FACTOR DE DETERIORO				GRADO DE LESIÓN	
MATERIAL	Yeso, estuco y pintura sobre muro sólido tradicional.			LEVE	
FABRICACIÓN	Aplicación artesanal sobre superficie vertical, posiblemente sin refuerzo adecuado entre capas.			MEDIANO	X
FACTOR FISICO AMBIENTAL	Cambios térmicos que provocan contracción y expansión de materiales; vibraciones.			SEVERO	
FACTOR QUIMICO AMBIENTAL	No evidente en esta etapa.			GRAVE	
FACTOR BIOLOGICO	No evidente en esta etapa.				
RECOMENDACIÓN Y/O INTERVENCIÓN					
<ul style="list-style-type: none"> - Monitoreo periódico de las fisuras para detectar progresión. - Inyección de resinas o morteros compatibles para estabilizar las grietas. - Reposición del acabado superficial y pintura con materiales compatibles. - Evaluación estructural general del edificio para descartar fallas mayores. - Implementar control de vibraciones si las condiciones lo permiten.

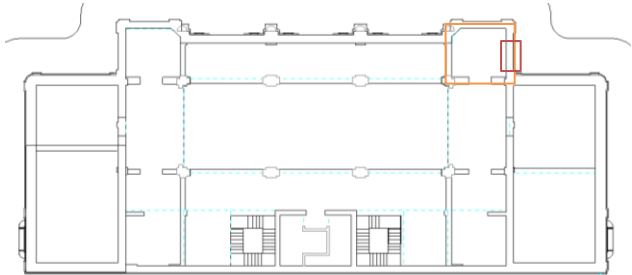
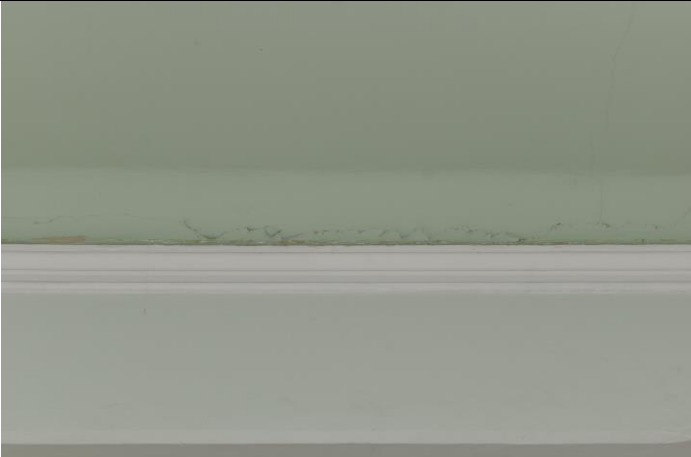
Ficha N° 60		LOCALIZACIÓN		FOTOGRAFIA	
<p>Interior de la estación, parte superior del muro perimetral, justo en la unión con la cornisa decorativa del cielo raso.</p> <p><input type="checkbox"/> Ubicación especial en el edificio <input type="checkbox"/> Área de la afectación.</p>

TIPO DE LESIÓN					
FISICA	X	QUIMICA	X	MECÁNICA	
DESCRIPCION DE LA LESION				DESCRIPCION DEL ELEMENTO	
<ul style="list-style-type: none"> - Desprendimiento y levantamiento de capas de pintura con fisuración subyacente en sentido horizontal. - Se observa además pérdida de material superficial en zonas localizadas, así como acumulación de polvo o suciedad en la línea de la moldura. 				Muro interior con pintura decorativa en tonos verdes y moldura blanca de transición hacia el techo. Acabado superficial liso con revoque fino.	
				CLASIFICACIÓN DE LA CAUSA	
				DIRECTA	Dilación y contracción de los materiales por cambios de humedad y temperatura.

INDIRECTA	Falta de mantenimiento preventivo que permita detectar y mitigar fallas superficiales en etapas tempranas.
IDENTIFICACIÓN DEL FACTOR DE DETERIORO				GRADO DE LESIÓN	
MATERIAL	Pintura, revoque fino y yeso decorativo.			LEVE	X
FABRICACIÓN	Materiales aplicados en capas sucesivas con técnicas tradicionales.			MEDIANO	X
FACTOR FISICO AMBIENTAL	Humedad ambiental con posible condensación en la unión entre muro y techo.			SEVERO	
FACTOR QUIMICO AMBIENTAL	Reacción entre la humedad y los componentes de la pintura, causando su degradación.			GRAVE	
FACTOR BIOLÓGICO	No evidente en esta etapa.				
RECOMENDACIÓN Y/O INTERVENCIÓN					
<ul style="list-style-type: none"> - Diagnóstico puntual de niveles de humedad con instrumentos adecuados. - Eliminación cuidadosa de pintura suelta y evaluación del estado del revoque. - Reparación puntual de fisuras con morteros compatibles. - Aplicación de nueva pintura con propiedades transpirables y compatibles con los materiales originales. - Evaluación del sistema de ventilación o aislamiento térmico en el espacio para prevenir recurrencias.

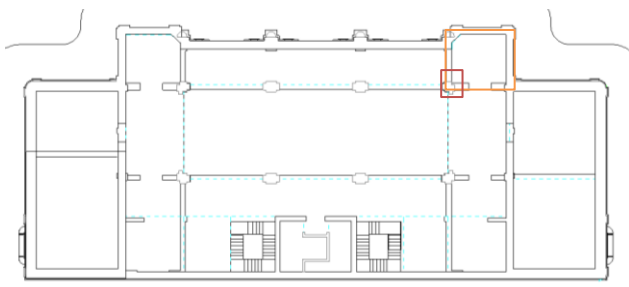
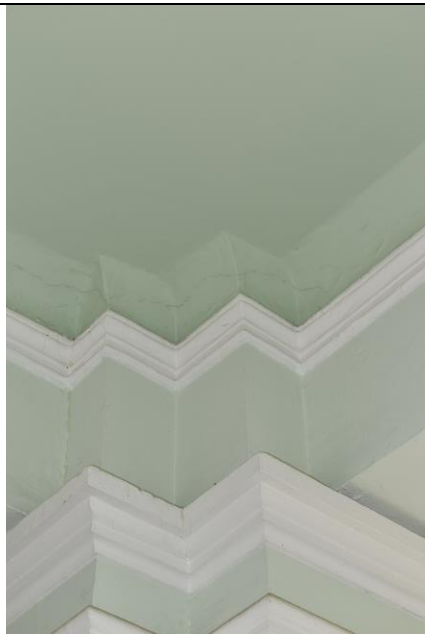
Ficha N° 61		LOCALIZACIÓN		FOTOGRAFIA	
<p>Interior de la estación, encuentro de muros y techo en esquina superior, remate de molduras decorativas.</p> <p> <input type="checkbox"/> Ubicación especial en el edificio <input type="checkbox"/> Área de la afectación. </p>

<p>TIPO DE LESIÓN</p> <p>FISICA X QUIMICA MECÁNICA</p>					
<p>DESCRIPCION DE LA LESION</p> <ul style="list-style-type: none"> - Fisuración continua en sentido horizontal a lo largo de la unión entre moldura y techo, acompañada de fisuras en la verticalidad de la esquina. - Las grietas son de apertura delgada, posiblemente por movimientos estructurales o dilataciones térmicas. 				<p>DESCRIPCION DEL ELEMENTO</p> <p>Esquina interior conformada por muros ortogonales con moldura decorativa de remate, ubicada bajo el cielo raso. Superficie con acabado liso pintado en tonos verdes y blancos.</p>	
				<p>CLASIFICACIÓN DE LA CAUSA</p>

DIRECTA	Movimientos diferenciales en los elementos constructivos, especialmente en los encuentros de planos (esquina y techo).
				INDIRECTA	Fatiga de materiales antiguos, variaciones térmicas no controladas, ausencia de juntas de dilatación.
<p>IDENTIFICACIÓN DEL FACTOR DE DETERIORO</p>				<p>GRADO DE LESIÓN</p>	
MATERIAL	Yeso o estuco decorativo, revoque fino tradicional.			LEVE	X
FABRICACIÓN	Uniones rígidas sin juntas, técnicas constructivas antiguas.			MEDIANO	
FACTOR FISICO AMBIENTAL	Cambios de temperatura que producen contracción y dilatación.			SEVERO	
FACTOR QUIMICO AMBIENTAL	No evidente en esta etapa.			GRAVE	
FACTOR BIOLÓGICO	No evidente en esta etapa.				
<p>RECOMENDACIÓN Y/O INTERVENCIÓN</p> <ul style="list-style-type: none"> - Monitorear evolución de las fisuras con testigos de yeso o cinta milimetrada. - Sellado de grietas con mortero fino compatible si no presentan actividad. - Evaluar la incorporación de juntas de dilatación si la estructura lo permite. - Aplicación de pintura renovada en caso de intervención superficial. - Registro fotográfico y seguimiento periódico.

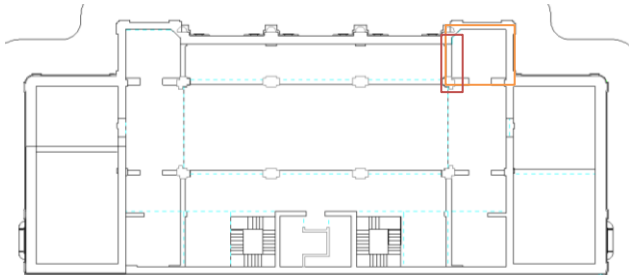
Ficha N° 62		LOCALIZACIÓN		FOTOGRAFIA	
<p>Interior de la estación, muro y cornisa decorativa superior cerca de un encuentro angular.</p> <p> <input type="checkbox"/> Ubicación especial en el edificio <input type="checkbox"/> Área de la afectación. </p>

TIPO DE LESIÓN					
FISICA	X	QUIMICA		MECÁNICA	
DESCRIPCION DE LA LESION				DESCRIPCION DEL ELEMENTO	
<ul style="list-style-type: none"> - Fisuras delgadas y alargadas en sentido horizontal, con pequeñas fracturas que siguen la línea de contacto entre moldura y superficie de techo. - También se observa ligera suciedad en la junta y signos de desprendimiento incipiente del recubrimiento. 				Superficie de muro con moldura decorativa en remate superior, conformando un perfilado horizontal de unión con el techo. Pintura en tonos verdes con acentos blancos.	
				CLASIFICACIÓN DE LA CAUSA	
				DIRECTA	Movimientos diferenciales entre moldura y muro por retracción de materiales o asentamientos.

INDIRECTA	Ausencia de juntas constructivas, materiales envejecidos, posibles vibraciones estructurales por uso prolongado.
IDENTIFICACIÓN DEL FACTOR DE DETERIORO				GRADO DE LESIÓN	
MATERIAL	Revoque o estuco tradicional con pintura vinílica.			LEVE	X
FABRICACIÓN	Técnica de aplicación manual sin juntas.			MEDIANO	
FACTOR FISICO AMBIENTAL	Contracción por cambios térmicos o humedad ambiental.			SEVERO	
FACTOR QUIMICO AMBIENTAL	No evidente en esta etapa.			GRAVE	
FACTOR BIOLOGICO	No evidente en esta etapa.				
RECOMENDACIÓN Y/O INTERVENCIÓN					
<ul style="list-style-type: none"> - Aplicar monitoreo para verificar estabilidad de las fisuras. - Realizar limpieza de la junta para eliminar suciedad acumulada. - Sellado de fisuras con masilla compatible si no hay crecimiento. - Restauración puntual del acabado con técnicas tradicionales y pintura a la cal o compatible. - Documentación fotográfica periódica.

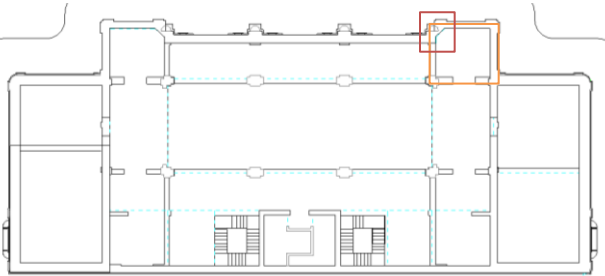
Ficha N° 63		LOCALIZACIÓN		FOTOGRAFIA	
<p>Interior de la estación, encuentro entre muros y techo con moldura decorativa perimetral, cerca de un vano de ventana o puerta.</p> <p><input type="checkbox"/> Ubicación especial en el edificio <input type="checkbox"/> Área de la afectación.</p>

TIPO DE LESIÓN					
FISICA	X	QUIMICA		MECÁNICA	
DESCRIPCION DE LA LESION				DESCRIPCION DEL ELEMENTO	
<ul style="list-style-type: none"> - Presencia de múltiples fisuras finas, algunas verticales, otras en dirección diagonal y horizontal, localizadas principalmente en el área del encuentro muro-techo y en el contorno del vano. - Se observan grietas más largas y marcadas que atraviesan la moldura y bajan hacia el muro. - También hay fisuras más pequeñas dispersas, probablemente activas. 				<p>Muro interior con moldura blanca decorativa en la parte superior, pintado en tonos verde claro. El espacio incluye una abertura arquitectónica (posible ventana/puerta) en el lateral derecho.</p>

CLASIFICACIÓN DE LA CAUSA	
				DIRECTA	Movimientos estructurales diferenciales (asentamientos, dilataciones, vibraciones).
				INDIRECTA	Envejecimiento de materiales, ausencia de juntas estructurales, posibles filtraciones de agua anteriores o sobrecargas.
IDENTIFICACIÓN DEL FACTOR DE DETERIORO				GRADO DE LESIÓN	
MATERIAL	Estuco o revoque sobre muro sólido tradicional.			LEVE	
FABRICACIÓN	Ejecución sin juntas de control ni flexibilidad en uniones.			MEDIANO	X
FACTOR FISICO AMBIENTAL	Contracción térmica y posibles asentamientos estructurales.			SEVERO	
FACTOR QUIMICO AMBIENTAL	No evidente en esta etapa.			GRAVE	
FACTOR BIOLÓGICO	No evidente en esta etapa.				
RECOMENDACIÓN Y/O INTERVENCIÓN					
<ul style="list-style-type: none"> - Realizar diagnóstico estructural para evaluar asentamientos o movimientos. - Monitorear las fisuras para determinar si están activas. - Rellenar y consolidar fisuras con material compatible (mortero de cal o masilla flexible). - Reintegrar moldura si presenta desprendimientos parciales. - Restaurar el acabado superficial, manteniendo materiales y colores originales. - Considerar inclusión de juntas controladas discretas si se confirma movimiento persistente.

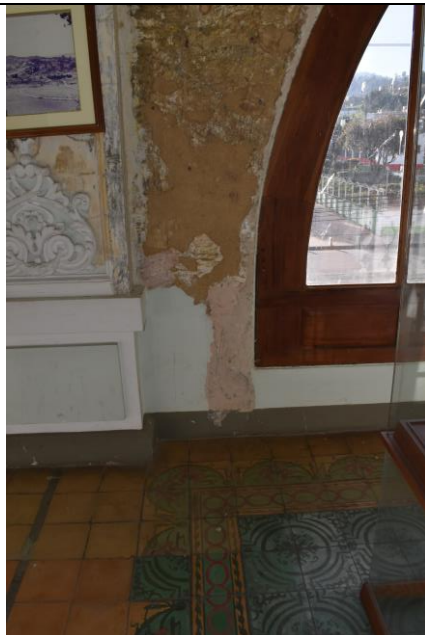
Ficha N° 64		LOCALIZACIÓN	FOTOGRAFIA	
<p>Interior de la estación, muro lateral próximo a vano con arco de madera (ventana) en contacto con el suelo original de baldosas decorativas.</p> <p><input type="checkbox"/> Ubicación especial en el edificio <input type="checkbox"/> Área de la afectación.</p>

TIPO DE LESIÓN				
FISICA	X	QUIMICA	MATERIAL	X
DESCRIPCION DE LA LESION		DESCRIPCION DEL ELEMENTO		
<ul style="list-style-type: none"> - Amplias zonas de desprendimiento de revoque en diferentes estratos (enlucido, capa intermedia, y en algunos puntos hasta el soporte). - Se observa pérdida de cohesión del material, presencia de parches de revoque más reciente sin acabado final, decoloración, huellas de humedad antigua y evidencia de intervenciones anteriores no integradas estéticamente. 		<p>Muro vertical que forma parte del cerramiento perimetral, con acabado decorativo (yesería blanca) y recubrimiento original parcialmente perdido. Presencia de marco de madera arqueado y ventana con vidrio. Piso de baldosas hidráulicas decorativas.</p>

CLASIFICACIÓN DE LA CAUSA		
		DIRECTA	Humedad capilar proveniente del piso, fragilidad del soporte por desgaste o alteración química.	
		INDIRECTA	Ausencia o deterioro de impermeabilización basal, alteraciones por intervenciones no adecuadas o incompatibles, cambios térmicos.	
IDENTIFICACIÓN DEL FACTOR DE DETERIORO			GRADO DE LESIÓN	
MATERIAL	Revoque tradicional (probable mezcla de cal y arena), parcialmente sustituido por morteros modernos.		LEVE	
FABRICACIÓN	Uso de materiales y técnicas incompatibles en reparaciones.		MEDIANO	
FACTOR FISICO AMBIENTAL	Condensación y acumulación de humedad basal.		SEVERO	X
FACTOR QUIMICO AMBIENTAL	Sales higroscópicas que pueden estar presentes en la base del muro.		GRAVE	X

FACTOR BIOLÓGICO	No visible en esta etapa, pero posible presencia de mohos en condiciones de mayor humedad.		
------------------	--	--	--

- Realizar análisis de sales solubles y humedad en muros.
- Retirar cuidadosamente los parches de mortero incompatible.
- Restaurar revoques con materiales tradicionales compatibles (mortero de cal) aplicados en capas adecuadas.
- Incorporar barreras contra la humedad si es viable (barrera física o inyecciones hidrofóbicas reversibles).
- Documentar las capas de pintura y acabado para futura reintegración estética con base en estudios estratigráficos.
- Evaluar si es necesario restaurar el sistema de drenaje exterior para prevenir futuras ascensiones capilares.

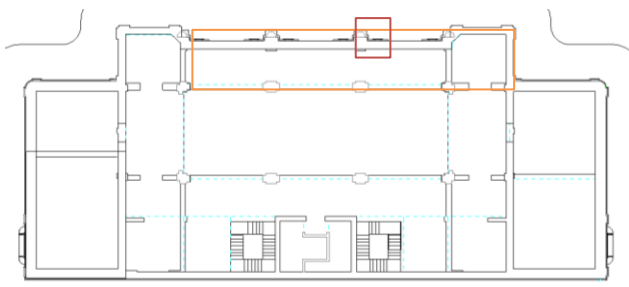
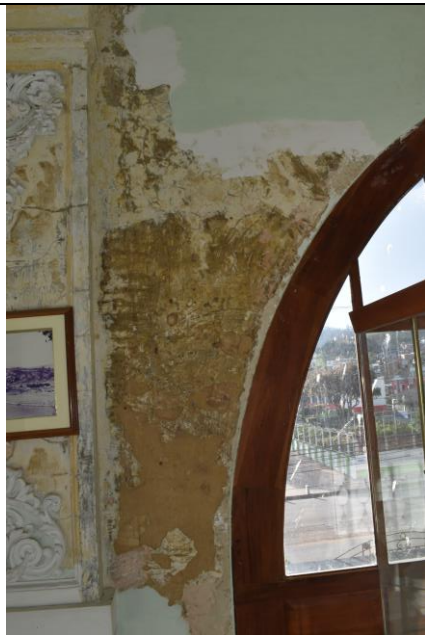
Ficha N° 65		LOCALIZACIÓN	FOTOGRAFIA	
<p>Interior de la estación de Chiquinquirá, paramento vertical en el sector superior izquierdo del vano de ventana en arco.</p> <p><input type="checkbox"/> Ubicación especial en el edificio <input type="checkbox"/> Área de la afectación.</p>

TIPO DE LESIÓN				
FISICA	X	QUIMICA	MATERIAL	X
DESCRIPCION DE LA LESION			DESCRIPCION DEL ELEMENTO	
<ul style="list-style-type: none"> - Extensa pérdida de recubrimientos, incluyendo revoque fino, pintura y posiblemente decoraciones anteriores. - Exposición directa del soporte constructivo (probablemente adobe o ladrillo con barro) con zonas de desagregación superficial. - Presencia de manchas y parches, así como texturas que indican reparaciones o desprendimientos por humedad. - Se evidencia acumulación de suciedad y oxidación leve en puntos localizados. 			<p>Muro curvo de cerramiento interior, integrado a una estructura decorativa de yesería con molduras. Contiguo a un vano con carpintería de madera y vidrio. Presenta remanentes de diferentes capas de revoque y pintura.</p>

CLASIFICACIÓN DE LA CAUSA	
			DIRECTA	Pérdida de adherencia por humedad y sales, envejecimiento natural de los materiales.
			INDIRECTA	Falta de mantenimiento preventivo, exposición prolongada a condiciones ambientales inestables (humedad, cambios térmicos, insolación parcial), intervenciones no compatibles.
IDENTIFICACIÓN DEL FACTOR DE DETERIORO			GRADO DE LESIÓN	
MATERIAL	Yeso, mortero, pintura mural, probablemente cal o esmalte decorativo antiguo.		LEVE	
FABRICACIÓN	Ejecución en capas sucesivas sobre soporte posiblemente de tapia o mampostería tradicional.		MEDIANO	
FACTOR FISICO AMBIENTAL	Fluctuaciones térmicas, incidencia de luz solar directa y presencia de humedad por capilaridad o filtración lateral.		SEVERO	X
FACTOR QUIMICO AMBIENTAL	Presencia de sales y productos de degradación.		GRAVE	X
FACTOR BIOLOGICO	No visible en esta etapa, pero posible crecimiento microbiano en zonas húmedas no ventiladas.

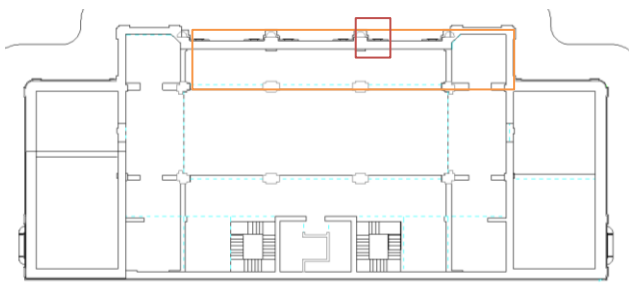
TIPO DE LESIÓN					
FISICA	X	BIOLÓGICA	X	MATERIAL	X
DESCRIPCIÓN DE LA LESIÓN		DESCRIPCIÓN DEL ELEMENTO			
<ul style="list-style-type: none"> - Amplia zona con pérdida de capas de pintura y revoque. - La superficie expuesta presenta manchas negras y verdosas, signos de colonización biológica (probablemente hongos o moho). - Se observa degradación del soporte en forma de disgregación, manchas oscuras, y capas de pintura aplicadas sin preparación adecuada, con pobre adherencia. - Existen huellas de humedad persistente en la unión muro-techo, lo que indica infiltración o condensación prolongada. 		<p>Muro interior vertical, adosado a moldura superior decorativa y a estructura ornamental en relieve de yesería. El paramento ha sido intervenido con capas de pintura en diferentes épocas.</p>

CLASIFICACIÓN DE LA CAUSA			
		DIRECTA		Ataque biológico y pérdida de cohesión por humedad.	
		INDIRECTA		Falta de ventilación, acumulación de condensación, filtraciones por cubierta o elementos superiores.	
IDENTIFICACIÓN DEL FACTOR DE DETERIORO		GRADO DE LESIÓN			
MATERIAL	Revoques de yeso o mortero, pintura a base de cal o sintética, elementos decorativos en yesería.	LEVE			
FABRICACIÓN	Construcción tradicional con capas de acabado sobre mampostería.	MEDIANO			
FACTOR FÍSICO AMBIENTAL	Humedad ascendente y/o descendente desde la cubierta. Condiciones de poca ventilación.	SEVERO		X	
FACTOR QUÍMICO AMBIENTAL	Posible presencia de sales higroscópicas y residuos de contaminación interior.	GRAVE		X
