FICHA ANALISIS PATOLOGICO		 	
PATOLOGIAS DE LA CONSTRUCCIÓN			
Docente: Arq. Mónica Castro	Alumno: Daniel Martínez		
1. IDENTIFICACIÓN DEL INMUEBLE			
Nombre del edificio:	Estación de ferrocarril de Chiquinquirá	2. DESCRIPCIÓN GENERAL DEL INMUEBLE	
Ubicación:	Chiquinquirá - Boyacá	Uso actual:	Mixto.
Propietario o entidad responsable:	Ministerio de Cultura y Patrimonio / Invias. Comodato: Imdecur	Tipología arquitectónica:	Neoclásico Frances Beux Arts
Año de construcción:	1925	Materiales predominantes:	Ladrillos de adobe.
Autor (arquitecto/ingeniero):	Joseph Martens	Sistema estructural:	Muros de Carga
Categoría de protección:	Mueble Patrimonio Nacional	Estado de conservación:	Regular

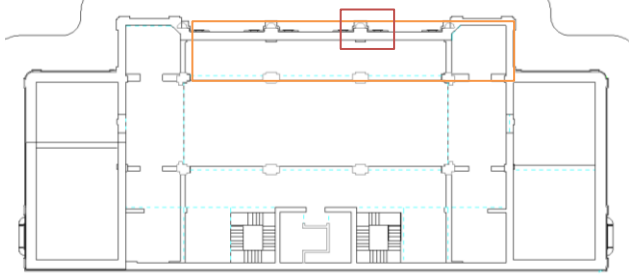
Ficha N° 71		LOCALIZACIÓN		FOTOGRAFIA	
<p>Muro interior, superficie media sin ornamentos.</p> <p> <input type="checkbox"/> Ubicación especial en el edificio <input type="checkbox"/> Área de la afectación. </p>

TIPO DE LESIÓN					
FISICA	X	ANTROPICA	X	MATERIAL	X
DESCRIPCION DE LA LESION				DESCRIPCION DEL ELEMENTO	
<ul style="list-style-type: none"> - Pérdida de estratos de pintura y enlucido en varias zonas. - Presencia de manchas oscuras y áreas de decoloración producto de humedad o microflora. - Orificios visibles, posiblemente originados por antiguos elementos de fijación (clavos, anclajes, etc.). - Evidente desgaste por fricción o remoción mecánica. - Trazas lineales que sugieren acciones de raspado o pruebas de estratigrafía. 				<p>Muro liso revestido con enlucido y pintura (probablemente al temple o cal), evidencia de repintes superpuestos.</p>	
DESCRIPCION DE LA LESION				CLASIFICACIÓN DE LA CAUSA

DIRECTA	<p>Acción mecánica directa sobre el muro (intervenciones, raspado, pruebas o fijaciones).</p> <p>Humedad ambiental o ascendente que propicia la proliferación de manchas.</p>
				INDIRECTA	<p>Múltiples capas de pintura con baja permeabilidad.</p> <p>Ausencia de mantenimiento preventivo y control de condiciones internas.</p>
IDENTIFICACIÓN DEL FACTOR DE DETERIORO				GRADO DE LESIÓN	
MATERIAL	Incompatibilidad entre materiales aplicados.			LEVE	
FABRICACIÓN	Técnicas tradicionales sin barrera antihumedad.			MEDIANO	X
FACTOR FISICO AMBIENTAL	Humedad, falta de ventilación, cambios térmicos.			SEVERO	X
FACTOR ANTROPICO	Perforaciones, limpieza inadecuada, intervenciones sin criterio técnico.			GRAVE	
FACTOR BIOLOGICO	Posible presencia de hongos o microorganismos.

- Detección del origen de la humedad y medidas de corrección.
- Limpieza controlada de las manchas con métodos físicos suaves o biocidas compatibles con bienes patrimoniales (si aplica).
- Relleno y reintegración puntual de perforaciones con mortero de cal y pigmentos compatibles.
- Monitorear evolución de manchas y establecer una estrategia de conservación preventiva.
- En caso de realizar pruebas estratigráficas, documentar y proteger las áreas intervenidas.

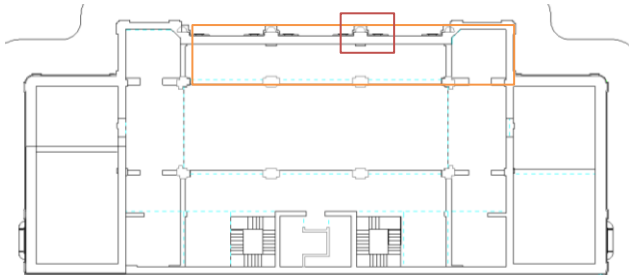
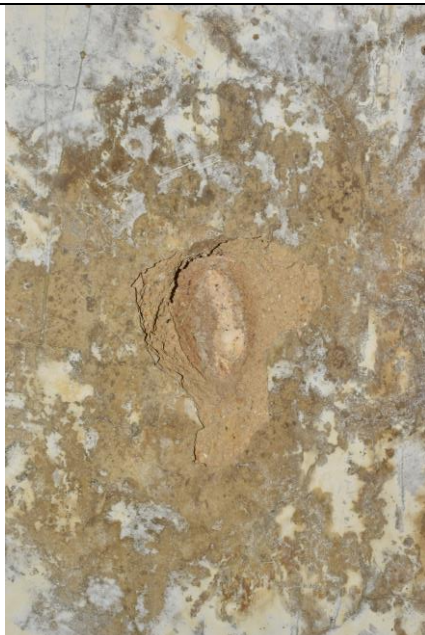
Ficha N° 72		LOCALIZACIÓN		FOTOGRAFIA	
<p>Muro interior, punto específico con evidencia de fijación,</p> <p><input type="checkbox"/> Ubicación especial en el edificio <input type="checkbox"/> Área de la afectación.</p>

<p>TIPO DE LESIÓN</p> <p>FISICA <input checked="" type="checkbox"/> ANTROPICA <input checked="" type="checkbox"/> MATERIAL <input checked="" type="checkbox"/></p>					
<p>DESCRIPCION DE LA LESION</p> <ul style="list-style-type: none"> - Perforación antigua con orificio central y desprendimiento concéntrico del material, posiblemente por anclaje de objeto o instalación. - Desgaste del enlucido y capas pictóricas, dejando expuesto el mortero base. - Presencia de manchas de humedad o suciedad en la superficie circundante. - Fisuras alrededor del área afectada por fragilidad del recubrimiento. 		<p>DESCRIPCION DEL ELEMENTO</p> <p>Muro enlucido y pintado, recubierto con varias capas de pintura antigua (posible temple o cal), actualmente presenta deterioro visible.</p>		<p>CLASIFICACIÓN DE LA CAUSA</p>

<p>DIRECTA</p>		<p>Intervención humana previa (instalación, fijación de elementos). Remoción brusca del objeto anclado sin restauración adecuada.</p>	
		<p>INDIRECTA</p>		<p>Fragilidad acumulada del revestimiento debido al envejecimiento y la humedad. Falta de mantenimiento preventivo del paramento.</p>	
IDENTIFICACIÓN DEL FACTOR DE DETERIORO				GRADO DE LESIÓN	
MATERIAL		Baja cohesión del enlucido, pérdida de adherencia entre capas.		LEVE	
FABRICACIÓN		Técnicas tradicionales sin barrera antihumedad.		MEDIANO	X
FACTOR FISICO AMBIENTAL		Exposición prolongada a humedad ambiental o ascendente.		SEVERO	X
FACTOR ANTROPICO		Perforación mecánica directa.		GRAVE	
FACTOR BIOLÓGICO		Posible presencia de hongos o microorganismos.

- Reintegración puntual del orificio con mortero de cal compatible, respetando color y textura original.
- Consolidación del perímetro con producto reversible y compatible para evitar mayor desprendimiento.
- Aplicación de tratamiento superficial antimicrobiano, si se detectan microcolonias.
- Documentación fotográfica sistemática de lesiones similares y elaboración de un mapa de daños.

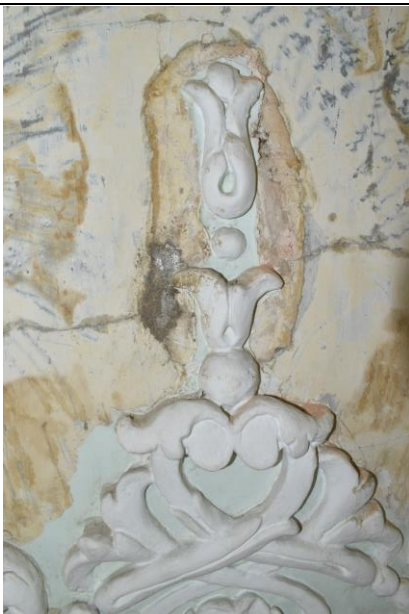
Ficha N° 73		LOCALIZACIÓN		FOTOGRAFIA	
<p>Columnata en muro con decoración en relieve (elemento ornamental en yeso),</p> <p><input type="checkbox"/> Ubicación especial en el edificio <input type="checkbox"/> Área de la afectación.</p>

<p>TIPO DE LESIÓN</p> <p>FISICA X BIOLÓGICA X MATERIAL X</p>					
<p>DESCRIPCION DE LA LESION</p> <ul style="list-style-type: none"> - Desprendimiento de capas pictóricas y del enlucido en el entorno inmediato del relieve. - Exposición del soporte (posiblemente mortero de cal) con bordes irregulares y agrietados. - Oscurecimiento localizado en el sector inferior izquierdo del área desprendida, posiblemente por crecimiento biológico (hongos o moho). - Fisuras y microgrietas que siguen la dirección del relieve, lo cual puede comprometer su estabilidad. - Evidencia de intervenciones previas no homogéneas (puntos con resanes de diferente color). 		<p>DESCRIPCION DEL ELEMENTO</p> <p>Elemento ornamental en relieve, probablemente realizado en yeso o estuco, aplicado sobre un muro enlucido con varias capas de pintura (superficie circundante). La decoración parece formar parte de un motivo vegetal o floral simétrico.</p>		<p>CLASIFICACIÓN DE LA CAUSA</p>

<p>DIRECTA</p>	<p>Presencia de humedad que ha causado la pérdida de adherencia entre capas. Posible fractura estructural en el muro portante detrás del ornamento.</p>		
		<p>INDIRECTA</p>	<p>Ausencia de mantenimiento prolongado. Mala calidad en intervenciones anteriores (rellenos incompatibles o rígidos).</p>		
<p>IDENTIFICACIÓN DEL FACTOR DE DETERIORO</p>		<p>GRADO DE LESIÓN</p>			
<p>MATERIAL</p>	<p>Baja cohesión del enlucido, pérdida de adherencia entre capas y la pintura.</p>	<p>LEVE</p>			
<p>FABRICACIÓN</p>	<p>Técnicas tradicionales sin barrera antihumedad.</p>	<p>MEDIANO</p>	<p>X</p>		
<p>FACTOR FISICO AMBIENTAL</p>	<p>Penetración o condensación persistente de humedad detrás del relieve.</p>	<p>SEVERO</p>	<p>X</p>		
<p>FACTOR ANTROPICO</p>	<p>Perforación mecánica directa.</p>	<p>GRAVE</p>			
<p>FACTOR BIOLOGICO</p>	<p>Posible presencia de microflora (moho) en el área desprendida.</p>

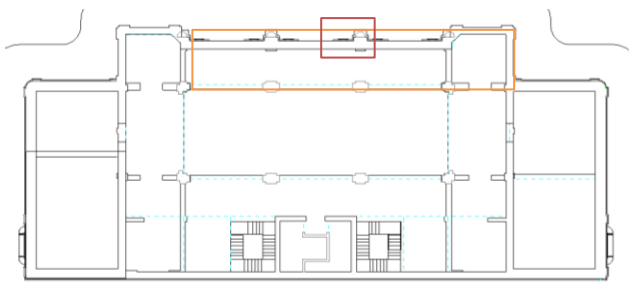
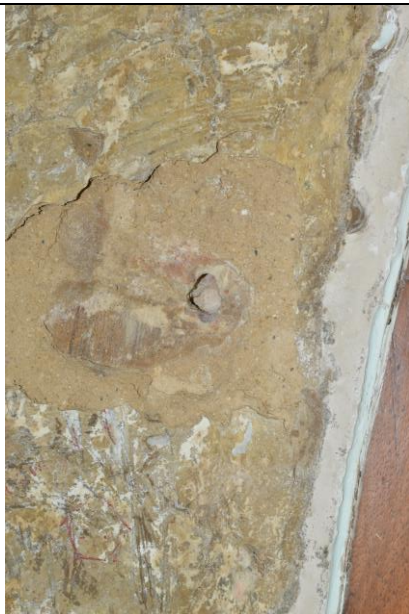
Ficha N° 74		LOCALIZACIÓN	FOTOGRAFIA				
<p>Muro decorado, estación de tren de Chiquinquirá (detalle de borde posiblemente cercano a carpintería).</p> <p> <input type="checkbox"/> Ubicación especial en el edificio <input type="checkbox"/> Área de la afectación. </p>

TIPO DE LESIÓN			DESCRIPCION DEL ELEMENTO				
FISICA	X	QUIMICA		MATERIAL	X		
DESCRIPCION DE LA LESION			Superficie mural originalmente estucada y decorada, probablemente con pintura mural o aplicación ornamental. Se observan capas de pintura (trazos rojos y oscuros) sobre enlucido tradicional (base arenosa de cal).				
<ul style="list-style-type: none"> - Desprendimiento parcial del enlucido, dejando expuesta una capa interna más porosa. - Presencia de un vacío o pérdida de anclaje central, rodeado de residuos de mortero. - Fisuras radiales leves desde el punto central de pérdida. - Fragmentos de policromía antigua visibles en áreas inferiores, parcialmente cubiertos por suciedad y erosión. - Bordes irregulares y zonas con pérdida de cohesión material (polvo suelto o arenilla). - Posible intervención reciente en borde derecho con mortero de color más claro. 			CLASIFICACIÓN DE LA CAUSA

DIRECTA		Fallo del punto de anclaje o injerto en la capa decorativa. Posible acción mecánica directa (golpe, desprendimiento de un elemento decorativo).		
			INDIRECTA		Deterioro progresivo del soporte mural por humedad ambiental o filtraciones pasadas. Vibraciones o asentamientos estructurales.		
IDENTIFICACIÓN DEL FACTOR DE DETERIORO			GRADO DE LESIÓN				
MATERIAL	Baja cohesión del enlucido, pérdida de adherencia interna del mortero.		LEVE				
FABRICACIÓN	Técnicas tradicionales sin barrera antihumedad.		MEDIANO				
FACTOR FISICO AMBIENTAL	Penetración o condensación persistente de humedad detrás del relieve.		SEVERO		X		
FACTOR ANTROPICO	Posible intervención deficiente o daño accidental.		GRAVE				
FACTOR BIOLOGICO	Posible presencia de microflora (moho) en el área desprendida.

- Consolidación estructural del entorno del punto de anclaje o inserción perdida.
- Limpieza mecánica controlada del área para revelar posibles restos decorativos.
- Reintegración volumétrica parcial, si el elemento faltante se encuentra o se puede reconstruir.
- Registro estratigráfico y fotográfico del área para conservar información pictórica antes de intervenciones.
- Evaluación de estabilidad del muro o elemento estructural cercano (piso/marco de madera).

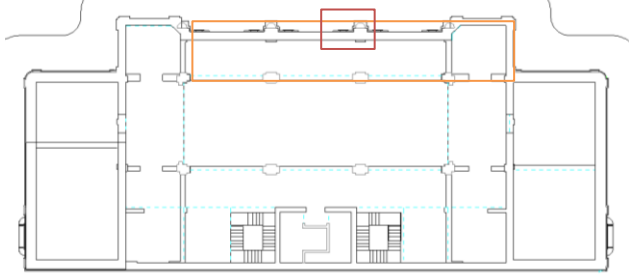
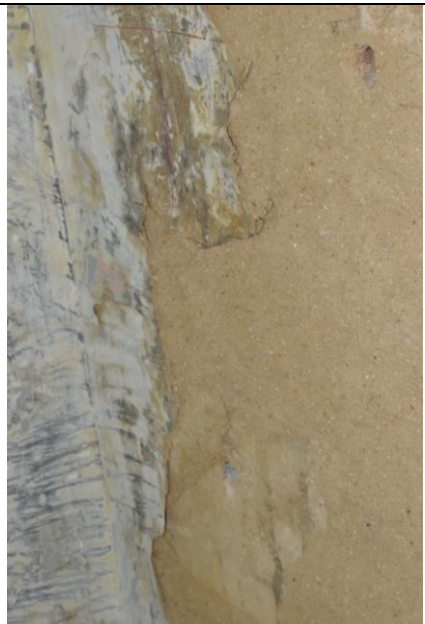
Ficha N° 75		LOCALIZACIÓN	FOTOGRAFIA		
Paramento mural interior. <input type="checkbox"/> Ubicación especial en el edificio <input type="checkbox"/> Área de la afectación.

TIPO DE LESIÓN		DESCRIPCION DEL ELEMENTO			
FISICA	X	QUIMICA		MATERIAL	X
DESCRIPCION DE LA LESION		Muro interior originalmente decorado con policromía, posiblemente con motivos arquitectónicos o lineales, aplicada sobre enlucido de cal con base arenosa.			
<ul style="list-style-type: none"> - Amplia zona de pérdida del estrato superficial, con exposición del enlucido base. - Restos visibles de decoración lineal (pigmentos rojos y oscuros) en los bordes del área dañada. - Fisuras finas en el límite entre el área con pintura y el fondo arenoso. - Coloración homogénea del enlucido base indica pérdida antigua. - Fragmento de policromía aún adherido de forma parcial (esquina superior derecha). - Textura porosa, con signos de fragilidad y descohesión del soporte. 		CLASIFICACIÓN DE LA CAUSA

DIRECTA	Desprendimiento mecánico o por colapso de la capa pictórica y del revoque fino.		
		INDIRECTA	Procesos de deterioro fisicoquímico prolongado (humedad ambiental, variaciones térmicas, salinidad). Posible intervención inadecuada o limpieza abrasiva.		
IDENTIFICACIÓN DEL FACTOR DE DETERIORO			GRADO DE LESIÓN		
MATERIAL	Baja cohesión del enlucido, pérdida de adherencia interna del mortero.		LEVE		
FABRICACIÓN	Técnicas tradicionales sin barrera antihumedad.		MEDIANO		
FACTOR FISICO AMBIENTAL	Penetración o condensación persistente de humedad detrás del relieve.		SEVERO	X	
FACTOR ANTROPICO	Posible intervención deficiente o daño accidental.		GRAVE		
FACTOR BIOLOGICO	Posible presencia de microflora (moho) en el área desprendida.

- Consolidación superficial del enlucido expuesto para evitar mayor desprendimiento.
- Revisión estratigráfica y fotográfica de los restos pictóricos conservados.
- Análisis de materiales (mortero y pigmentos) para establecer compatibilidad con posibles reintegraciones.
- Control ambiental del espacio para reducir factores climáticos de deterioro.
- Protección temporal del área durante intervenciones.

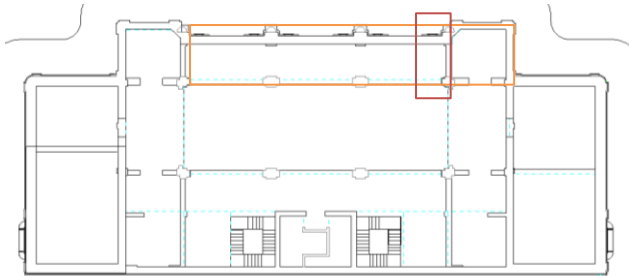
Ficha N° 77		LOCALIZACIÓN	FOTOGRAFIA	
<p>Punto de intersección entre plafón, moldura y apoyo estructural de un vano (dintel).</p> <p> <input type="checkbox"/> Ubicación especial en el edificio <input type="checkbox"/> Área de la afectación. </p>

TIPO DE LESIÓN				
FISICA	X	QUIMICA		MECÁNICA
DESCRIPCION DE LA LESION		DESCRIPCION DEL ELEMENTO		
<ul style="list-style-type: none"> - Fisuras visibles que recorren la unión entre plafón y moldura, extendiéndose también hacia el elemento vertical (posiblemente pilastra o columna). - Algunas fisuras cruzan la moldura, indicando posible movimiento estructural o desplazamientos entre elementos constructivos. - Pequeños desprendimientos del revoque superficial, lo cual podría derivar en pérdidas mayores si no se interviene. - No se evidencia humedad visible, pero la morfología de las fisuras sugiere fatiga estructural o asentamiento. 		Plafón interior con moldura decorativa, acabado liso en pintura color verde claro con remates en blanco.

CLASIFICACIÓN DE LA CAUSA		
		DIRECTA	Movimientos estructurales diferenciales (asentamiento, vibraciones, sobrecargas).	
		INDIRECTA	Materiales de baja adherencia entre elementos constructivos (revoque y estructura). Cambios térmicos o de humedad ambiental no controlados.	
IDENTIFICACIÓN DEL FACTOR DE DETERIORO				GRADO DE LESIÓN
MATERIAL	Yeso, estuco y pintura sobre muro sólido tradicional.		LEVE	
FABRICACIÓN	Ejecución sin juntas de control ni flexibilidad en uniones.		MEDIANO	X
FACTOR FISICO AMBIENTAL	Contracción térmica y posibles asentamientos estructurales.		SEVERO	
FACTOR QUIMICO AMBIENTAL	No evidente en esta etapa.		GRAVE	
FACTOR BIOLOGICO	No evidente en esta etapa.			
RECOMENDACIÓN Y/O INTERVENCIÓN				
<ul style="list-style-type: none"> - Monitoreo de fisuras mediante testigos de yeso o resinas para determinar actividad. - Estudio estructural del elemento portante (pilar o arco) adyacente. - Reparación con morteros compatibles y resanes elásticos, según evaluación estructural. - Evitar repintes sin corregir el origen estructural del problema. - Documentar fotográficamente su evolución si no se interviene de inmediato.

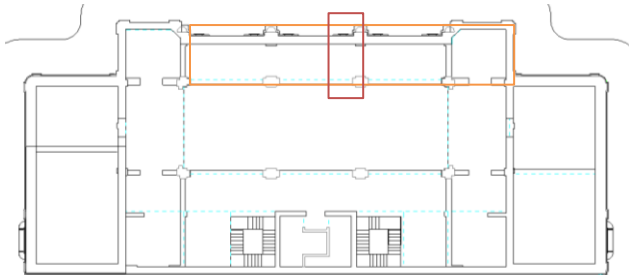
Ficha N° 78		LOCALIZACIÓN	FOTOGRAFIA	
<p>Interior del edificio, zona de unión entre muro y cielo raso, con moldura decorativa.</p> <p><input type="checkbox"/> Ubicación especial en el edificio <input type="checkbox"/> Área de la afectación.</p>

TIPO DE LESIÓN		DESCRIPCION DEL ELEMENTO		
FISICA	X	QUIMICA		MECÁNICA
DESCRIPCION DE LA LESION		Muro de carga interior con moldura de yeso o estuco decorativo, en el límite superior donde se encuentra con el cielo raso.		
<ul style="list-style-type: none"> - Se observan grietas longitudinales y transversales en la unión entre el muro y la moldura, algunas con desprendimiento de la capa de pintura y del recubrimiento superficial. - Las fisuras están activas y presentan bifurcaciones, lo que indica desplazamientos o movimientos estructurales. - Hay pérdida localizada del material. 		CLASIFICACIÓN DE LA CAUSA		
		DIRECTA	Movimiento estructural por asentamientos diferenciales o deformaciones del edificio.

INDIRECTA	Falta de mantenimiento periódico y posibles vibraciones o cargas dinámicas externas.	
IDENTIFICACIÓN DEL FACTOR DE DETERIORO			GRADO DE LESIÓN	
MATERIAL	Yeso, estuco y pintura sobre muro sólido tradicional.		LEVE	
FABRICACIÓN	Aplicación artesanal sobre superficie vertical, posiblemente sin refuerzo adecuado entre capas.		MEDIANO	X
FACTOR FISICO AMBIENTAL	Cambios térmicos que provocan contracción y expansión de materiales; vibraciones.		SEVERO	
FACTOR QUIMICO AMBIENTAL	No evidente en esta etapa.		GRAVE	
FACTOR BIOLOGICO	No evidente en esta etapa.			
RECOMENDACIÓN Y/O INTERVENCIÓN				
<ul style="list-style-type: none"> - Monitoreo periódico de las fisuras para detectar progresión. - Inyección de resinas o morteros compatibles para estabilizar las grietas. - Reposición del acabado superficial y pintura con materiales compatibles. - Evaluación estructural general del edificio para descartar fallas mayores. - Implementar control de vibraciones si las condiciones lo permiten.

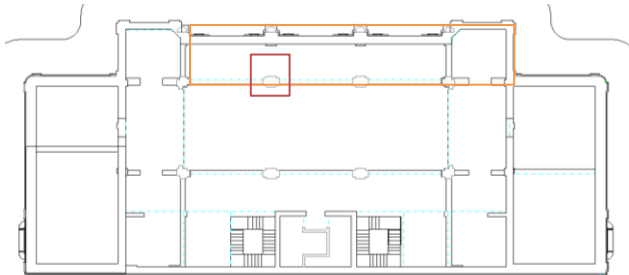
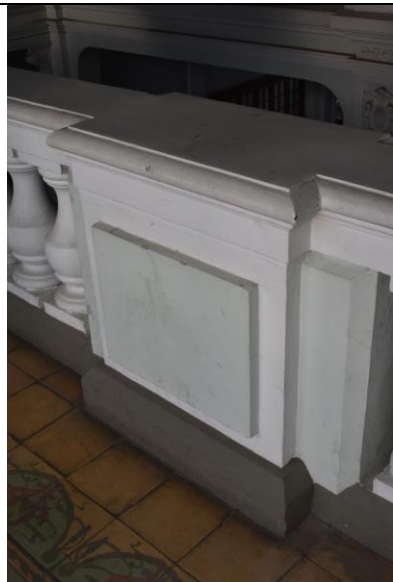
Ficha N° 80		LOCALIZACIÓN	FOTOGRAFIA	
<p>Baranda interior en nivel superior, zona de circulación con piso de baldosa decorativa.</p> <p><input type="checkbox"/> Ubicación especial en el edificio <input type="checkbox"/> Área de la afectación.</p>

TIPO DE LESIÓN				
FISICA	X	QUIMICA		MECÁNICA
DESCRIPCION DE LA LESION		DESCRIPCION DEL ELEMENTO		
<ul style="list-style-type: none"> - Se observan múltiples rayones y abrasiones superficiales sobre la pintura, además de manchas oscuras y suciedad acumulada en el remate y los bordes. - Hay leves desprendimientos en esquinas y juntas, lo que indica desgaste por fricción o impacto. - El acabado luce envejecido. 		<p>Baranda interior de concreto o mampostería estucada, con remate superior moldurado y panel decorativo en bajorrelieve. La estructura se encuentra sobre un zócalo y piso de baldosa cerámica antigua.</p>		
		CLASIFICACIÓN DE LA CAUSA

DIRECTA	Desgaste por contacto humano constante (manos, objetos). Posibles golpes o roces con mobiliario o equipaje.	
		INDIRECTA	Ausencia de mantenimiento periódico; repintes inapropiados que acentúan el deterioro; uso continuo del espacio sin protección del elemento.	
IDENTIFICACIÓN DEL FACTOR DE DETERIORO				GRADO DE LESIÓN
MATERIAL	Estuco/pintura sobre sustrato de mampostería.		LEVE	X
FABRICACIÓN	Acabado superficial poco resistente a la abrasión y al uso cotidiano.		MEDIANO	
FACTOR FISICO AMBIENTAL	Desgaste mecánico por contacto físico y fricción.		SEVERO	
FACTOR QUIMICO AMBIENTAL	Sucia acumulada y partículas en suspensión que aceleran la abrasión.		GRAVE	
FACTOR BIOLOGICO	No presente en esta etapa.			
RECOMENDACIÓN Y/O INTERVENCIÓN				
<ul style="list-style-type: none"> - Limpieza superficial con métodos no abrasivos. - Reparación de fisuras y rayones con resanes compatibles. - Aplicación de pintura de acabado con características adecuadas para zonas de contacto frecuente. - Considerar protección con barnices o tratamientos resistentes al roce. - Implementar mantenimiento regular del elemento.

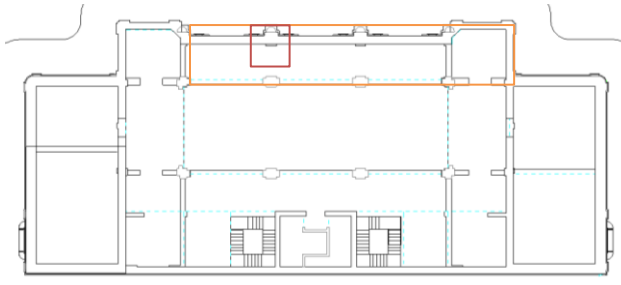
Ficha N° 81		LOCALIZACIÓN	FOTOGRAFIA																					
<p>Encuentro entre moldura ornamental del muro y el cielo raso, interior del edificio.</p> <p><input type="checkbox"/> Ubicación especial en el edificio</p> <p><input type="checkbox"/> Área de la afectación.</p>

<p>TIPO DE LESIÓN</p> <table border="1"> <tr> <td>FISICA</td> <td>X</td> <td>QUIMICA</td> <td></td> <td>MECÁNICA</td> <td></td> </tr> </table> <p>DESCRIPCION DE LA LESION</p> <ul style="list-style-type: none"> - Presencia de fisuras y grietas múltiples, algunas con desprendimiento parcial del revestimiento, ubicadas en la unión entre moldura y techo. - Se evidencian líneas de fractura irregulares que podrían indicar movimientos estructurales menores o asentamientos diferenciales. - Las grietas presentan oxidación superficial por acumulación de polvo o agentes externos. 					FISICA	X	QUIMICA		MECÁNICA

FISICA	X	QUIMICA		MECÁNICA																				
<p>DESCRIPCION DEL ELEMENTO</p> <p>Moldura decorativa en la parte superior del muro, pintada en dos tonos (verde claro y blanco), ubicada justo en la línea de encuentro con el cielo raso. Elemento ornamental típico en arquitectura patrimonial.</p>			<p>CLASIFICACIÓN DE LA CAUSA</p> <table border="1"> <tr> <td>DIRECTA</td> <td>Movimientos diferenciales en la estructura o asentamientos leves. Posible dilatación y contracción de materiales incompatibles.</td> </tr> <tr> <td>INDIRECTA</td> <td>Falta de juntas de dilatación o materiales con diferentes coeficientes térmicos. Mantenimiento deficiente de revestimientos y estructura soporte.</td> </tr> </table>		DIRECTA	Movimientos diferenciales en la estructura o asentamientos leves. Posible dilatación y contracción de materiales incompatibles.	INDIRECTA	Falta de juntas de dilatación o materiales con diferentes coeficientes térmicos. Mantenimiento deficiente de revestimientos y estructura soporte.

DIRECTA	Movimientos diferenciales en la estructura o asentamientos leves. Posible dilatación y contracción de materiales incompatibles.																							
INDIRECTA	Falta de juntas de dilatación o materiales con diferentes coeficientes térmicos. Mantenimiento deficiente de revestimientos y estructura soporte.																							
<p>IDENTIFICACIÓN DEL FACTOR DE DETERIORO</p> <table border="1"> <tr> <td>MATERIAL</td> <td>Pérdida de adherencia entre revestimientos y estructura base.</td> <td>LEVE</td> <td></td> </tr> <tr> <td>FABRICACIÓN</td> <td>Construcción con materiales rígidos sin juntas de control.</td> <td>MEDIANO</td> <td>X</td> </tr> <tr> <td>FACTOR FISICO AMBIENTAL</td> <td>Cambios de temperatura y humedad que provocan expansión y contracción.</td> <td>SEVERO</td> <td></td> </tr> <tr> <td>FACTOR QUIMICO AMBIENTAL</td> <td>Acumulación de polvo y agentes contaminantes en fisuras.</td> <td>GRAVE</td> <td></td> </tr> <tr> <td>FACTOR BIOLOGICO</td> <td>No presente en esta etapa.</td> <td></td> <td></td> </tr> </table>			MATERIAL	Pérdida de adherencia entre revestimientos y estructura base.	LEVE		FABRICACIÓN	Construcción con materiales rígidos sin juntas de control.	MEDIANO	X	FACTOR FISICO AMBIENTAL	Cambios de temperatura y humedad que provocan expansión y contracción.	SEVERO		FACTOR QUIMICO AMBIENTAL	Acumulación de polvo y agentes contaminantes en fisuras.	GRAVE		FACTOR BIOLOGICO	No presente en esta etapa.			<p>GRADO DE LESIÓN</p>

MATERIAL	Pérdida de adherencia entre revestimientos y estructura base.	LEVE																						
FABRICACIÓN	Construcción con materiales rígidos sin juntas de control.	MEDIANO	X																					
FACTOR FISICO AMBIENTAL	Cambios de temperatura y humedad que provocan expansión y contracción.	SEVERO																						
FACTOR QUIMICO AMBIENTAL	Acumulación de polvo y agentes contaminantes en fisuras.	GRAVE																						
FACTOR BIOLOGICO	No presente en esta etapa.																							
<p>RECOMENDACIÓN Y/O INTERVENCIÓN</p> <ul style="list-style-type: none"> - Evaluar si las fisuras comprometen la estabilidad estructural. - Realizar limpieza de las zonas afectadas. - Aplicar selladores flexibles compatibles con los materiales originales. - Restaurar las molduras utilizando técnicas artesanales apropiadas. - Repintar con pintura transpirable y compatible. - Monitorear la evolución de las grietas para detectar posibles movimientos estructurales activos.

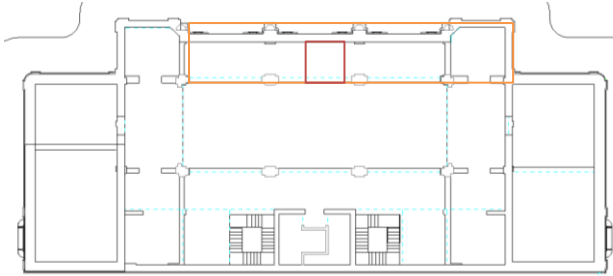
Ficha N° 82		LOCALIZACIÓN	FOTOGRAFIA		
<p>Piso interior con baldosas decorativas de cemento pigmentado.</p> <p><input type="checkbox"/> Ubicación especial en el edificio</p> <p><input type="checkbox"/> Área de la afectación.</p>

TIPO DE LESIÓN					
FISICA	X	QUIMICA		MECÁNICA	X
DESCRIPCION DE LA LESION		DESCRIPCION DEL ELEMENTO			
<ul style="list-style-type: none"> - Desprendimiento superficial del acabado pigmentado en una de las baldosas, con una pérdida visible en forma circular de unos pocos centímetros de diámetro. - El área afectada revela la capa base del material, alterando la integridad visual del diseño. - Se observan además signos de desgaste general, suciedad superficial y ligeras fisuras capilares. 		<p>Baldosa hidráulica decorativa con motivos florales de diseño simétrico en tonos verdes, grises y negros. Pavimento antiguo de alto valor patrimonial.</p>			
		CLASIFICACIÓN DE LA CAUSA

DIRECTA	Desgaste mecánico por tránsito peatonal o impacto puntual.		
		INDIRECTA	Falta de mantenimiento preventivo y acumulación de suciedad abrasiva.		
IDENTIFICACIÓN DEL FACTOR DE DETERIORO				GRADO DE LESIÓN	
MATERIAL	Fragilidad del acabado superficial de las baldosas.		LEVE	X	
FABRICACIÓN	Ausencia de protección superficial (encerado o sellado).		MEDIANO		
FACTOR FISICO AMBIENTAL	Abrasión por uso continuo, posiblemente acompañado por humedad superficial ocasional.		SEVERO		
FACTOR QUIMICO AMBIENTAL	No presente en esta etapa		GRAVE		
FACTOR BIOLÓGICO	No presente en esta etapa.				
RECOMENDACIÓN Y/O INTERVENCIÓN					
<ul style="list-style-type: none"> - Limpieza suave con productos neutros para eliminar suciedad acumulada. - Aplicación localizada de material de relleno compatible con la base de cemento, igualando color y textura del patrón decorativo. - Implementación de un programa de mantenimiento periódico con encerado o sellado protector para prevenir nuevas pérdidas. - Señalización o protección temporal del área si se encuentra en una zona de alto tránsito.

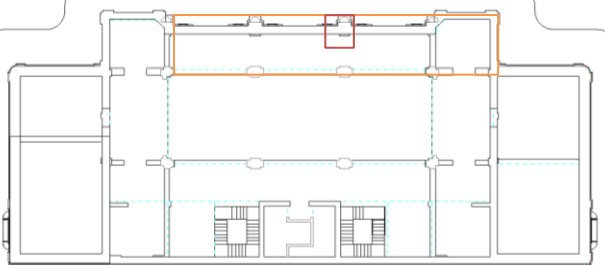
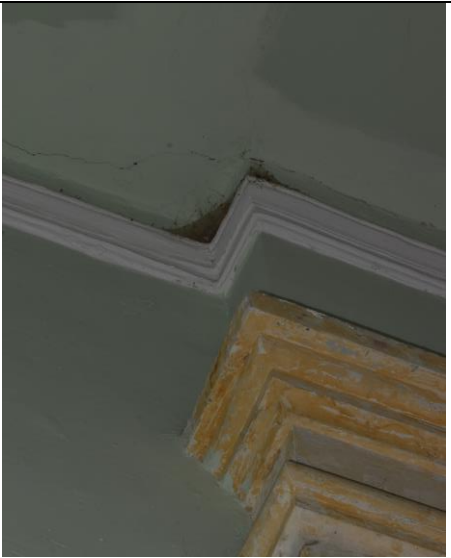
Ficha N° 83	LOCALIZACIÓN	FOTOGRAFIA	
<p>Encuentro entre muro y plafón interior, sobre cornisa decorativa.</p> <p><input type="checkbox"/> Ubicación especial en el edificio <input type="checkbox"/> Área de la afectación.</p>

TIPO DE LESIÓN		DESCRIPCION DEL ELEMENTO	
FISICA	X	QUIMICA	X
MECÁNICA			
<p>DESCRIPCION DE LA LESION</p> <ul style="list-style-type: none"> - Se observan micro fisuras horizontales y en esquina que afectan la unión entre muro y plafón. - La zona presenta acumulación de suciedad y presencia de puntos oscuros posiblemente relacionados con hongos o moho en zonas de difícil ventilación. - En la moldura amarilla se evidencia desgaste superficial y pérdida de pintura, revelando capas anteriores. 		<p>Cornisa de moldura decorativa de yeso o mortero pintado en verde y blanco, ubicada en el remate superior del muro y transición con el plafón. La base muestra restos de pintura amarilla.</p>

CLASIFICACIÓN DE LA CAUSA	
		DIRECTA	Movimientos estructurales leves o asentamientos diferenciales del edificio.
		INDIRECTA	Condiciones de humedad persistente y falta de ventilación. Posible filtración.
IDENTIFICACIÓN DEL FACTOR DE DETERIORO			GRADO DE LESIÓN
MATERIAL	Fragilidad del revestimiento decorativo.		LEVE
FABRICACIÓN	Ausencia de protección superficial.		MEDIANO
FACTOR FISICO AMBIENTAL	Humedad ambiental elevada o condensación.		SEVERO
FACTOR QUIMICO AMBIENTAL	No presente en esta etapa		GRAVE
FACTOR BIOLÓGICO	Presencia de microorganismos (hongos/moho).		
RECOMENDACIÓN Y/O INTERVENCIÓN			
<ul style="list-style-type: none"> - Limpieza de la superficie con productos antifúngicos adecuados y aspirado mecánico controlado. - Evaluación estructural para verificar causas de las fisuras. - Sellado de fisuras con morteros compatibles y repinte con materiales transpirables. - Control de humedad relativa y mejora de la ventilación en el ambiente afectado. - Restauración cromática de la moldura deteriorada si aplica según criterios patrimoniales.

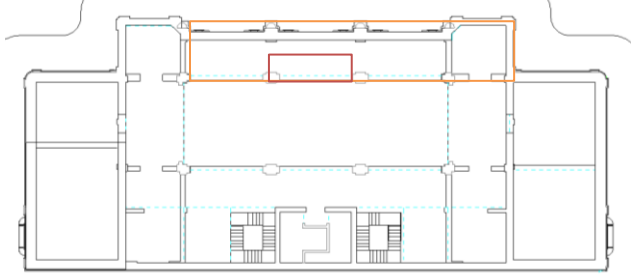
Ficha N° 86		LOCALIZACIÓN		FOTOGRAFIA	
<p>Encuentro superior del muro con la cornisa interior.</p> <p><input type="checkbox"/> Ubicación especial en el edificio</p> <p><input type="checkbox"/> Área de la afectación.</p>

<p>TIPO DE LESIÓN</p> <p>FISICA <input checked="" type="checkbox"/> QUIMICA <input checked="" type="checkbox"/> MECÁNICA <input type="checkbox"/></p>					
<p>DESCRIPCIÓN DE LA LESIÓN</p> <ul style="list-style-type: none"> - Se observa una fisura lineal horizontal con desprendimiento parcial del revestimiento superficial justo por debajo de la moldura. - La pintura presenta abombamientos y zonas cuarteadas, así como pérdida de material dejando expuesta la base. Indicios de humedad o filtraciones acumuladas a nivel superior podrían haber debilitado la adhesión del recubrimiento. 				<p>DESCRIPCIÓN DEL ELEMENTO</p> <p>Muro interior con terminación en pintura verde, rematado por una moldura decorativa pintada de blanco.</p>

<p>CLASIFICACIÓN DE LA CAUSA</p>				<p>DIRECTA</p> <p>Falla en la adherencia del recubrimiento por acumulación de humedad o movimientos diferenciales en la unión entre moldura y muro.</p>	
<p>INDIRECTA</p> <p>Falta de mantenimiento periódico y revisión de posibles filtraciones en cubiertas o cielos rasos.</p>					
<p>IDENTIFICACIÓN DEL FACTOR DE DETERIORO</p>				<p>GRADO DE LESIÓN</p>	
MATERIAL		Pérdida de adherencia de la pintura por envejecimiento o aplicación sobre superficies mal preparadas.		LEVE	
FABRICACIÓN		Posible unión deficiente entre moldura y muro.		MEDIANO	X
FACTOR FISICO AMBIENTAL		Condensación o humedad por filtración (desde cubierta o bajantes mal sellados).		SEVERO	
FACTOR QUIMICO AMBIENTAL		No presente en esta etapa.		GRAVE	
FACTOR BIOLÓGICO		No presente en esta etapa.			
<p>RECOMENDACIÓN Y/O INTERVENCIÓN</p> <ul style="list-style-type: none"> - Retirar la pintura suelta y el material fisurado. - Diagnosticar presencia de humedad con instrumentos adecuados (higrómetro). - En caso de filtración desde cubierta, reparar previamente antes de cualquier intervención en el acabado. - Aplicar imprimante sellador y repintar con pintura transpirable compatible. - Reforzar la unión entre moldura y muro si hay inestabilidad estructural o movimientos. - Implementar mantenimiento preventivo en cubiertas y cornisas.

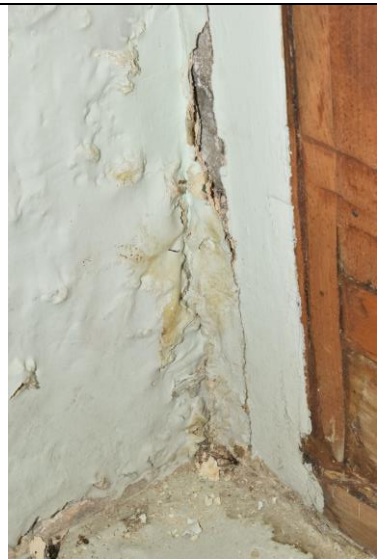
Ficha N° 90		LOCALIZACIÓN	FOTOGRAFIA																					
<p>Encuentro entre muro interior y piso, junto a un marco de madera.</p> <p><input type="checkbox"/> Ubicación especial en el edificio</p> <p><input type="checkbox"/> Área de la afectación.</p>

<p>TIPO DE LESIÓN</p> <table border="1"> <tr> <td>FISICA</td> <td>X</td> <td>QUIMICA</td> <td></td> <td>MECÁNICA</td> <td></td> </tr> </table>					FISICA	X	QUIMICA		MECÁNICA															
FISICA	X	QUIMICA		MECÁNICA																				
<p>DESCRIPCION DE LA LESION</p> <ul style="list-style-type: none"> - Se evidencia un avanzado deterioro del revestimiento superficial (revoque y pintura) con ampollamiento, exfoliación, desprendimiento y agrietamiento. - Hay presencia clara de humedad ascendente y manchas ocreas que indican saturación prolongada de agua. - También se observan escombros en el suelo producto del desprendimiento de materiales. 			<p>DESCRIPCION DEL ELEMENTO</p> <p>Muro interior de mampostería, revocado y pintado, ubicado en la parte baja del espacio interior, en contacto con el piso y cercano a elementos de carpintería en madera.</p>

<p>CLASIFICACIÓN DE LA CAUSA</p> <table border="1"> <tr> <td>DIRECTA</td> <td>Capilaridad por humedad ascendente desde el subsuelo.</td> </tr> <tr> <td>INDIRECTA</td> <td>Ausencia o fallo del sistema de impermeabilización en contacto con el terreno; deterioro en el sistema de drenaje o evacuación de aguas.</td> </tr> </table>			DIRECTA	Capilaridad por humedad ascendente desde el subsuelo.	INDIRECTA	Ausencia o fallo del sistema de impermeabilización en contacto con el terreno; deterioro en el sistema de drenaje o evacuación de aguas.																		
DIRECTA	Capilaridad por humedad ascendente desde el subsuelo.																							
INDIRECTA	Ausencia o fallo del sistema de impermeabilización en contacto con el terreno; deterioro en el sistema de drenaje o evacuación de aguas.																							
<p>IDENTIFICACIÓN DEL FACTOR DE DETERIORO</p> <table border="1"> <tr> <td>MATERIAL</td> <td>Materiales porosos (mortero, pintura) no resistentes a humedad prolongada.</td> <td>LEVE</td> <td></td> </tr> <tr> <td>FABRICACIÓN</td> <td>Falta de barrera de humedad en la construcción original.</td> <td>MEDIANO</td> <td></td> </tr> <tr> <td>FACTOR FISICO AMBIENTAL</td> <td>Contacto constante con humedad del terreno.</td> <td>SEVERO</td> <td></td> </tr> <tr> <td>FACTOR QUIMICO AMBIENTAL</td> <td>Migración de sales solubles (eflorescencias incipientes).</td> <td>GRAVE</td> <td>X</td> </tr> <tr> <td>FACTOR BIOLOGICO</td> <td>Riesgo de aparición de moho o microorganismos en zonas húmedas.</td> <td></td> <td></td> </tr> </table>			MATERIAL	Materiales porosos (mortero, pintura) no resistentes a humedad prolongada.	LEVE		FABRICACIÓN	Falta de barrera de humedad en la construcción original.	MEDIANO		FACTOR FISICO AMBIENTAL	Contacto constante con humedad del terreno.	SEVERO		FACTOR QUIMICO AMBIENTAL	Migración de sales solubles (eflorescencias incipientes).	GRAVE	X	FACTOR BIOLOGICO	Riesgo de aparición de moho o microorganismos en zonas húmedas.			<p>GRADO DE LESIÓN</p>

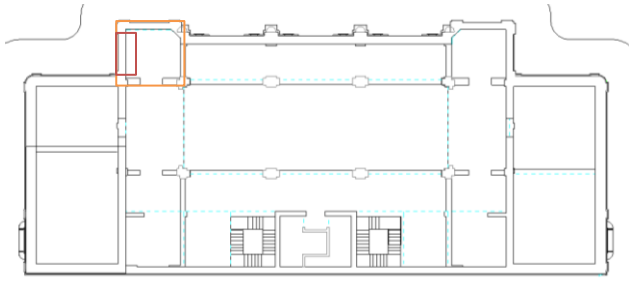
Ficha N° 91		LOCALIZACIÓN	FOTOGRAFIA	
<p>Muro interior, parte inferior, adyacente a vano de carpintería de madera.</p> <p><input type="checkbox"/> Ubicación especial en el edificio <input type="checkbox"/> Área de la afectación.</p>

TIPO DE LESIÓN			DESCRIPCION DEL ELEMENTO	
FISICA	X	QUIMICA	MECÁNICA	
DESCRIPCION DE LA LESION			DESCRIPCION DEL ELEMENTO	
<ul style="list-style-type: none"> - Presencia extensa de ampollamiento, desprendimiento de pintura y revoque, eflorescencias, y manchas de humedad. - Se observa pérdida casi total del acabado superficial en zonas bajas y signos visibles de deterioro progresivo por acción de la humedad. - La unión entre el muro y el piso muestra acumulación de suciedad y material desprendido. 			<p>Muro de mampostería revocado y pintado, ubicado en el arranque de pared interior en contacto directo con el piso, junto a un vano con marco de madera.</p>

CLASIFICACIÓN DE LA CAUSA	
			DIRECTA	Humedad por capilaridad ascendente desde el suelo.
			INDIRECTA	Falta de protección hidrófuga en cimentación o ausencia de barrera antihumedad; ventilación deficiente; mantenimiento insuficiente.
IDENTIFICACIÓN DEL FACTOR DE DETERIORO			GRADO DE LESIÓN	
MATERIAL	Materiales porosos no resistentes a la humedad prolongada.		LEVE	
FABRICACIÓN	Ausencia de barrera impermeabilizante en la base del muro.		MEDIANO	
FACTOR FISICO AMBIENTAL	Contacto constante con la humedad del terreno.		SEVERO	
FACTOR QUIMICO AMBIENTAL	Presencia de sales solubles que migran a la superficie (eflorescencias).		GRAVE	X
FACTOR BIOLÓGICO	Riesgo potencial de desarrollo de moho o biodeterioro por hongos.			
RECOMENDACIÓN Y/O INTERVENCIÓN				
<ul style="list-style-type: none"> - Retirar por completo las capas de revoque y pintura dañadas hasta alcanzar soporte firme y seco. - Instalar una barrera contra la humedad por inyección de resinas hidrófugas o sistema compatible. - Aplicar revoque transpirable (a base de cal) que permita la salida de humedad residual. - Mejorar ventilación del espacio interior y evaluar condiciones higrótérmicas del lugar. - Realizar limpieza y tratamiento anti-sal en zonas con eflorescencia. - Monitorear con higrómetro y reintervenir si persisten signos de humedad.

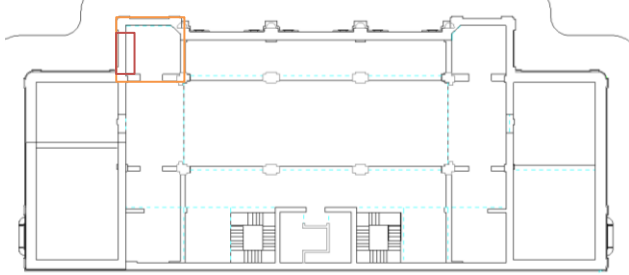
Ficha N° 94		LOCALIZACIÓN		FOTOGRAFIA	
<p>Muro interior en planta baja, contiguo al zócalo.</p> <p> <input type="checkbox"/> Ubicación especial en el edificio <input type="checkbox"/> Área de la afectación. </p>

TIPO DE LESIÓN					
FISICA	X	QUIMICA		MECÁNICA	
DESCRIPCION DE LA LESION				DESCRIPCION DEL ELEMENTO	
<ul style="list-style-type: none"> - Se observa un daño extenso del recubrimiento, con grandes zonas de desprendimiento de pintura y enlucido, presencia de abultamientos y ampollamientos por humedad, manchas y eflorescencias. - La afectación abarca una superficie amplia del muro, desde la base hasta el nivel medio. 				Muro interior enlucido y pintado, con acabado superficial de pintura en tono claro y zócalo inferior.	
				CLASIFICACIÓN DE LA CAUSA	
				DIRECTA	Humedad ascendente por capilaridad desde el suelo.
				INDIRECTA	Falta de protección en la base del muro y ausencia de una barrera impermeabilizante; posible acumulación de humedad subterránea o filtraciones cercanas.

IDENTIFICACIÓN DEL FACTOR DE DETERIORO					GRADO DE LESIÓN
MATERIAL	Uso de materiales poco transpirables que impiden la evaporación de la humedad.			LEVE	
FABRICACIÓN	Deficiencias constructivas en la protección de cimientos y acabados sin tratamiento antihumedad.			MEDIANO	
FACTOR FISICO AMBIENTAL	Condiciones ambientales húmedas persistentes.			SEVERO	X
FACTOR QUIMICO AMBIENTAL	Formación de sales (eflorescencias) visibles.			GRAVE	
FACTOR BIOLOGICO	Potencial desarrollo de moho en capas internas, aunque no visible en la imagen.				
RECOMENDACIÓN Y/O INTERVENCIÓN					
<ul style="list-style-type: none"> - Retirar todo el recubrimiento dañado y aplicar tratamiento fungicida si se detecta presencia biológica. - Implementar sistema de barrera contra humedad en la base del muro. - Aplicar revoque transpirable de cal hidráulica o mortero macroporoso. - Establecer monitoreo periódico de niveles de humedad. - Mejorar la ventilación interior para reducir condensaciones y humedad residual. - Revisar condiciones del subsuelo y sistemas de drenaje perimetral.

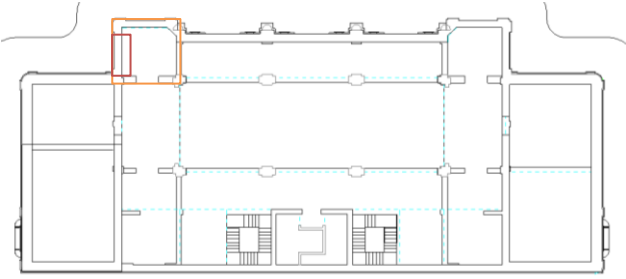
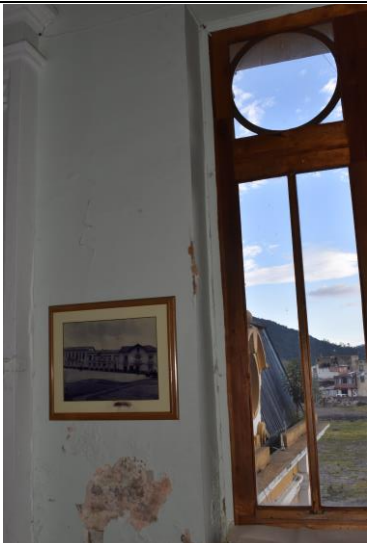
Ficha N° 95	LOCALIZACIÓN	FOTOGRAFIA	
<p>Muro interior junto a ventana de doble hoja con remate circular superior.</p> <p> <input type="checkbox"/> Ubicación especial en el edificio <input type="checkbox"/> Área de la afectación. </p>

TIPO DE LESIÓN			
FISICA	X	QUIMICA	MECÁNICA
DESCRIPCION DE LA LESION		DESCRIPCION DEL ELEMENTO	
<ul style="list-style-type: none"> - Se evidencian desprendimientos de pintura y revoque en la parte baja del muro, presencia de manchas asociadas a humedad, fisuras verticales en la unión muro-marco, y pérdida parcial de material. - También se observan eflorescencias y alteraciones de coloración, indicando deterioro avanzado. 		Muro interior pintado, marco de ventana en madera, con una fotografía colgada sobre la superficie afectada.	
CLASIFICACIÓN DE LA CAUSA			
DIRECTA		Filtración de agua de lluvia a través del marco de ventana, humedad ascendente por capilaridad.

INDIRECTA		Falta de mantenimiento e impermeabilización, exposición continua a agentes climáticos sin protección adecuada del vano.	
IDENTIFICACIÓN DEL FACTOR DE DETERIORO			GRADO DE LESIÓN
MATERIAL	Pintura y revoque incompatibles con alta humedad.		LEVE
FABRICACIÓN	Deficiencia en el sellado de uniones entre madera y muro.		MEDIANO
FACTOR FISICO AMBIENTAL	Humedad por lluvia, condensación y falta de ventilación.		SEVERO
FACTOR QUIMICO AMBIENTAL	Presencia de sales solubles que migran con la humedad (eflorescencias).		X
FACTOR BIOLÓGICO	Probable desarrollo de hongos y bacterias asociadas a la humedad.		GRAVE
RECOMENDACIÓN Y/O INTERVENCIÓN			
<ul style="list-style-type: none"> - Retirar pintura y revoque en mal estado, hasta llegar a material sano. - Eliminar sales y limpiar con métodos secos o químicos compatibles. - Reparar grietas y fisuras con morteros compatibles. - Aplicar capas de protección transpirable (como pintura mineral o a la cal). - Sellar adecuadamente las uniones entre madera y muro. - Evaluar y mejorar la ventilación interior. - Instalar protección exterior sobre ventanas para reducir el ingreso de agua (aleros o vidrios de protección).

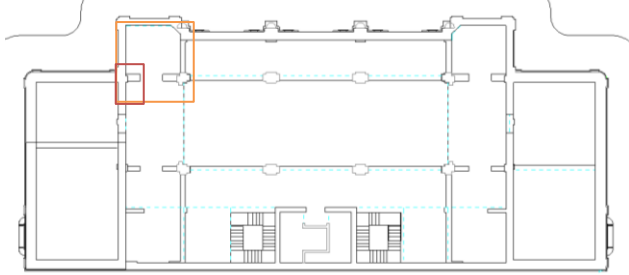
Ficha N° 96		LOCALIZACIÓN		FOTOGRAFIA	
<p>Muro interior en nivel inferior, cercano al zócalo.</p> <p><input type="checkbox"/> Ubicación especial en el edificio</p> <p><input type="checkbox"/> Área de la afectación.</p>

<p>TIPO DE LESIÓN</p> <p>FISICA <input checked="" type="checkbox"/> QUIMICA <input type="checkbox"/> MECÁNICA <input type="checkbox"/></p>					
<p>DESCRIPCION DE LA LESION</p> <ul style="list-style-type: none"> - Se evidencia un área con desprendimiento de pintura y enlucido, presencia de ampollamientos generalizados, manchas de humedad, eflorescencias y una zona central de pérdida completa del recubrimiento que deja expuesto el sustrato. 				<p>DESCRIPCION DEL ELEMENTO</p> <p>Muro interior enlucido y pintado, con zócalo inferior de protección en tono oscuro.</p>	
<p>CLASIFICACIÓN DE LA CAUSA</p>				<p>DIRECTA: Humedad por capilaridad ascendente desde la base del muro.</p> <p>INDIRECTA: Falta de sistema de impermeabilización en cimientos o zócalo; posible acumulación de agua en el subsuelo o mal drenaje.</p>

<p>IDENTIFICACIÓN DEL FACTOR DE DETERIORO</p>				<p>GRADO DE LESIÓN</p>	
MATERIAL	Revestimiento no transpirable que retiene humedad.			LEVE	
FABRICACIÓN	Ausencia de barrera impermeable y mala calidad de adherencia del enlucido.			MEDIANO	X
FACTOR FISICO AMBIENTAL	Condiciones de humedad relativa alta en el ambiente interior.			SEVERO	
FACTOR QUIMICO AMBIENTAL	Sales solubles transportadas por la humedad capilar.			GRAVE	
FACTOR BIOLOGICO	Potencial crecimiento de moho o microorganismos, aunque no es claramente visible.				
<p>RECOMENDACIÓN Y/O INTERVENCIÓN</p> <ul style="list-style-type: none"> - Realizar un estudio higrotérmico para confirmar la humedad por capilaridad. - Retirar todo el material deteriorado y las sales cristalizadas. - Aplicar revoque transpirable (tipo macroporoso o a base de cal). - Incorporar barrera impermeabilizante química o física en la base del muro. - Implementar ventilación adecuada para evitar condensaciones. - Monitoreo periódico para verificar la eficacia de las intervenciones.

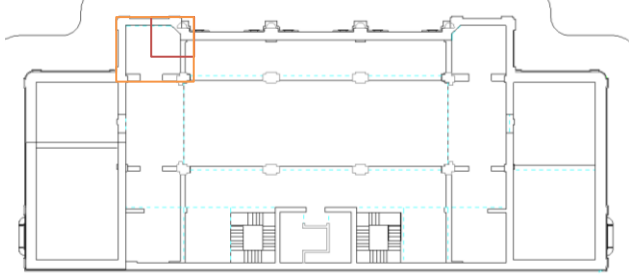
Ficha N° 97		LOCALIZACIÓN		FOTOGRAFIA					
<p>Esquina interior con piso de baldosa hidráulica.</p> <p><input type="checkbox"/> Ubicación especial en el edificio</p> <p><input type="checkbox"/> Área de la afectación.</p>

<p>TIPO DE LESIÓN</p> <p>FISICA <input checked="" type="checkbox"/> QUIMICA <input type="checkbox"/> MECÁNICA <input type="checkbox"/></p>									
<p>DESCRIPCIÓN DE LA LESIÓN</p> <ul style="list-style-type: none"> - Se observa pérdida de integridad en las juntas entre baldosas, oscurecimiento y suciedad en el perímetro cercano al zócalo. - También hay pérdida parcial del dibujo por abrasión y manchas asociadas a humedad. - Se identifican fracturas finas en algunas baldosas y eflorescencias leves en la unión piso-muro. 				<p>DESCRIPCIÓN DEL ELEMENTO</p> <p>Piso de baldosas hidráulicas decorativas ubicadas en una esquina interior, con diseño geométrico y floral, delimitado por guardas decorativas.</p>					
<p>CLASIFICACIÓN DE LA CAUSA</p>				<table border="1"> <tr> <td>DIRECTA</td> <td>Presencia prolongada de humedad en la base del muro y uso cotidiano del espacio.</td> </tr> <tr> <td>INDIRECTA</td> <td>Ausencia de sellado, falta de mantenimiento y ventilación inadecuada del ambiente.</td> </tr> </table>		DIRECTA	Presencia prolongada de humedad en la base del muro y uso cotidiano del espacio.	INDIRECTA	Ausencia de sellado, falta de mantenimiento y ventilación inadecuada del ambiente.
DIRECTA	Presencia prolongada de humedad en la base del muro y uso cotidiano del espacio.								
INDIRECTA	Ausencia de sellado, falta de mantenimiento y ventilación inadecuada del ambiente.								
<p>IDENTIFICACIÓN DEL FACTOR DE DETERIORO</p>				<p>GRADO DE LESIÓN</p>					
MATERIAL	Desgaste y envejecimiento del pigmento de la baldosa.		LEVE						
FABRICACIÓN	Probable deficiencia en el mortero o asentamiento desigual del soporte.		MEDIANO	X					
FACTOR FISICO AMBIENTAL	Humedad ascendente por capilaridad.		SEVERO						
FACTOR QUIMICO AMBIENTAL	Formación de eflorescencias salinas por reacción entre la humedad y los componentes minerales del mortero.		GRAVE						
FACTOR BIOLÓGICO	Acumulación de microorganismos en zonas húmedas (no directamente visibles pero probables)								
<p>RECOMENDACIÓN Y/O INTERVENCIÓN</p> <ul style="list-style-type: none"> - Limpieza controlada con cepillos suaves y detergentes neutros. - Eliminar la fuente de humedad desde el muro mediante barreras impermeabilizantes o ventilación. - Relleno de juntas con mortero compatible. - Evaluación estructural del zócalo y posible reinstalación parcial de baldosas sueltas. - Monitoreo periódico del área afectada para evitar avance del deterioro.

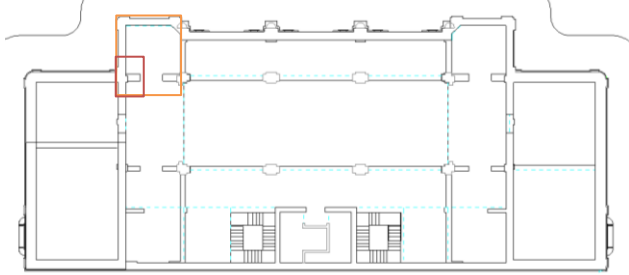
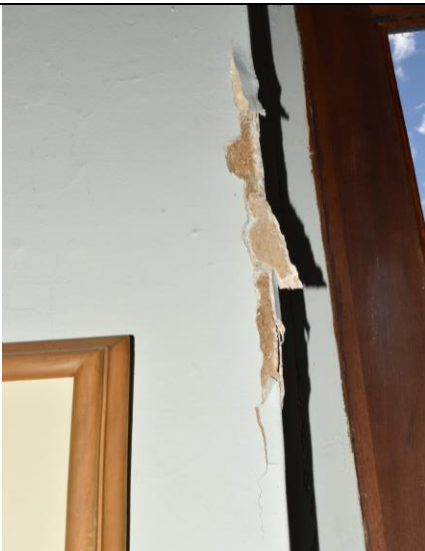
Ficha N° 99		LOCALIZACIÓN		FOTOGRAFIA	
<p>Muro interior junto a ventana.</p> <p><input type="checkbox"/> Ubicación especial en el edificio</p> <p><input type="checkbox"/> Área de la afectación.</p>

<p>TIPO DE LESIÓN</p> <p>FISICA <input checked="" type="checkbox"/> QUIMICA <input type="checkbox"/> MECÁNICA <input type="checkbox"/></p>					
<p>DESCRIPCIÓN DE LA LESIÓN</p> <ul style="list-style-type: none"> - Se observa desprendimiento parcial de capas de pintura, enlucido y revoque, dejando a la vista el sustrato arenoso del muro. - La grieta presenta una trayectoria vertical y se localiza junto al marco de madera, lo que indica tensiones en la unión muro-marco. 				<p>DESCRIPCIÓN DEL ELEMENTO</p> <p>Muro enlucido y pintado, contiguo a una ventana de madera. Se encuentra en un espacio interior.</p>	
<p>CLASIFICACIÓN DE LA CAUSA</p>				<p>DIRECTA</p> <p>Falta de adherencia entre las capas del revestimiento por movimientos estructurales o deformaciones.</p>

<p>INDIRECTA</p> <p>Cambios de temperatura y humedad, posiblemente provocados por exposición solar directa en la zona de la ventana.</p>	
<p>IDENTIFICACIÓN DEL FACTOR DE DETERIORO</p>				<p>GRADO DE LESIÓN</p>	
MATERIAL		Fragilidad del enlucido, posiblemente por mala formulación o envejecimiento.		LEVE	
FABRICACIÓN		Inadecuada aplicación o compatibilidad entre capas de pintura, enlucido y revoque.		MEDIANO	X
FACTOR FISICO AMBIENTAL		Cambios térmicos frecuentes debido a exposición solar directa.		SEVERO	
FACTOR QUIMICO AMBIENTAL		No presente en esta etapa.		GRAVE	
FACTOR BIOLOGICO		No presente en esta etapa.			
<p>RECOMENDACIÓN Y/O INTERVENCIÓN</p> <ul style="list-style-type: none"> - Retiro controlado del material suelto y limpieza de la zona. - Verificación de la estabilidad del marco de madera. - Aplicación de capa de imprimación adherente y nuevo revoque compatible. - Sellado y pintura con materiales transpirables y adecuados al entorno interior. - Seguimiento periódico para detectar nuevas fisuras o desprendimientos.

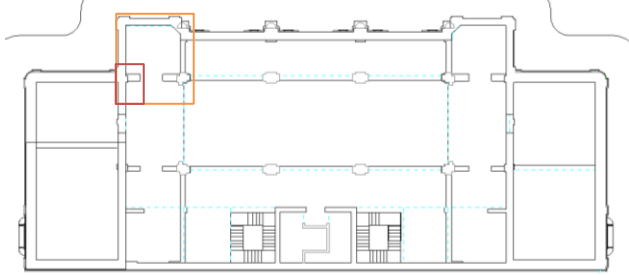
Ficha N° 100		LOCALIZACIÓN		FOTOGRAFIA	
<p>Muro interior en esquina cercana a vano.</p> <p><input type="checkbox"/> Ubicación especial en el edificio</p> <p><input type="checkbox"/> Área de la afectación.</p>

<p>TIPO DE LESIÓN</p> <p>FISICA <input checked="" type="checkbox"/> QUIMICA <input type="checkbox"/> MECÁNICA <input type="checkbox"/></p>					
<p>DESCRIPCION DE LA LESION</p> <ul style="list-style-type: none"> - Se presenta pérdida de capas de pintura y revoque, además de eflorescencias, ampollamiento y desprendimientos generalizados. - Hay manchas de humedad, microfisuras y una alteración de color y textura en una amplia zona del muro. 				<p>DESCRIPCION DEL ELEMENTO</p> <p>Muro enlucido y pintado, con acabado liso. Forma parte del cerramiento interior del inmueble.</p>	
<p>CLASIFICACIÓN DE LA CAUSA</p>				<p>DIRECTA</p> <p>Presencia de humedad por capilaridad ascendente o filtraciones constantes.</p>

<p>INDIRECTA</p> <p>Ausencia o mal estado de impermeabilización en cimientos o zócalos; posible filtración desde el exterior o del subsuelo.</p>					
<p>IDENTIFICACIÓN DEL FACTOR DE DETERIORO</p>				<p>GRADO DE LESIÓN</p>	
MATERIAL	Enlucido y pinturas no resistentes a la humedad.		LEVE		
FABRICACIÓN	Falta de barrera impermeabilizante en la base del muro.		MEDIANO		
FACTOR FISICO AMBIENTAL	Condensación en interiores y posibles cambios térmicos.		SEVERO	X	
FACTOR QUIMICO AMBIENTAL	Sales solubles presentes en el agua ascendente que causan eflorescencias.		GRAVE		
FACTOR BIOLOGICO	Posibilidad de desarrollo de microorganismos en la zona húmeda (no evidente en la imagen, pero probable).				
<p>RECOMENDACIÓN Y/O INTERVENCIÓN</p> <ul style="list-style-type: none"> - Diagnóstico técnico para detectar la fuente exacta de humedad. - Eliminación del material dañado y limpieza de sales. - Instalación de barreras físicas o químicas contra humedad capilar. - Aplicación de revoques macroporosos o transpirables. - Uso de pinturas antihumedad o a la cal, compatibles con el sistema de evaporación del muro. - Seguimiento a largo plazo para verificar la efectividad del tratamiento.

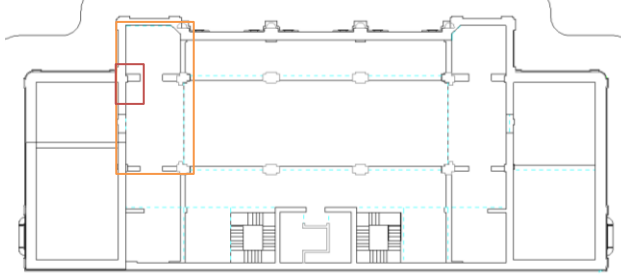
Ficha N° 102		LOCALIZACIÓN		FOTOGRAFIA	
<p>Muro interior con pilastra decorativa.</p> <p><input type="checkbox"/> Ubicación especial en el edificio</p> <p><input type="checkbox"/> Área de la afectación.</p>

<p>TIPO DE LESIÓN</p> <p>FISICA <input checked="" type="checkbox"/> QUIMICA <input type="checkbox"/> MECÁNICA <input type="checkbox"/></p>					
<p>DESCRIPCION DE LA LESION</p> <ul style="list-style-type: none"> - Pérdida de recubrimiento en varias zonas de la pilastra y del muro adyacente. - Se observa disgregación de la capa pictórica, desprendimiento del enlucido, formación de ampollas y zonas erosionadas. - También hay manchas y decoloración que indican acumulación de humedad y deterioro progresivo del material. 				<p>DESCRIPCION DEL ELEMENTO</p> <p>Pilastra ornamental adosada a un muro interior, con moldura superior y base resaltada. Está pintada en blanco y rodeada por muros de color verde claro.</p>

<p>CLASIFICACIÓN DE LA CAUSA</p>				<p>DIRECTA: Acción prolongada de la humedad por filtración lateral del reverso del muro.</p> <p>INDIRECTA: Ausencia de barreras de humedad en la base del muro, condiciones ambientales inadecuadas, falta de mantenimiento.</p>	
<p>IDENTIFICACIÓN DEL FACTOR DE DETERIORO</p>				<p>GRADO DE LESIÓN</p>	
MATERIAL	Recubrimiento frágil y posiblemente inadecuado para condiciones húmedas.		LEVE		
FABRICACIÓN	Pintura impermeable que impide la transpiración del muro; falta de tratamiento antihumedad.		MEDIANO		
FACTOR FISICO AMBIENTAL	Humedad ascendente por capilaridad.		SEVERO	X	
FACTOR QUIMICO AMBIENTAL	Posible presencia de sales (eflorescencia) que promueven la disgregación.		GRAVE		
FACTOR BIOLOGICO	No visible, pero condiciones propicias para futuros ataques de moho o microorganismos.				
<p>RECOMENDACIÓN Y/O INTERVENCIÓN</p> <ul style="list-style-type: none"> - Retirar el recubrimiento y pintura deteriorados hasta llegar a la base sana. - Realizar pruebas de humedad para determinar la profundidad del daño. - Aplicar tratamientos antihumedad (inyección o barrera química). - Restaurar con mortero compatible y transpirable (a base de cal). - Utilizar pinturas a base de silicato o cal aérea para permitir el intercambio de humedad. - Evaluar la necesidad de ventilación o drenaje adicional para reducir acumulación de humedad. - Reintegrar molduras perdidas utilizando técnicas de restauración artesanal.

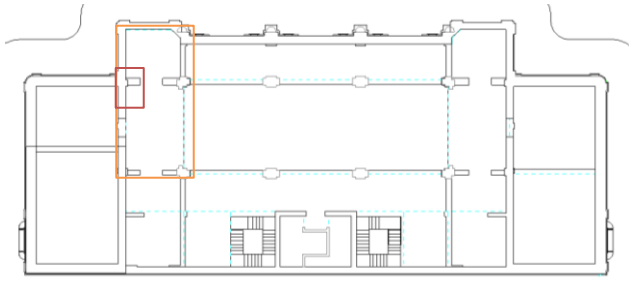
Ficha N° 103		LOCALIZACIÓN	FOTOGRAFIA	
<p>Muro interior, base de pilastra ornamental adosada.</p> <p> <input type="checkbox"/> Ubicación especial en el edificio <input type="checkbox"/> Área de la afectación. </p>

TIPO DE LESIÓN			DESCRIPCION DEL ELEMENTO	
FISICA	X	QUIMICA	MECÁNICA	
DESCRIPCION DE LA LESION			Base y moldura inferior de pilastra decorativa, situada contra un muro interior. Revestida con pintura blanca y rodeada por un zócalo gris oscuro.	
<ul style="list-style-type: none"> - Se presenta pérdida significativa del recubrimiento superficial, incluyendo desprendimiento del revoque, erosión de los bordes y presencia de eflorescencias en las uniones. - Además, se observa levantamiento de la pintura, ampollas y manchas oscuras que indican humedad activa en el paramento. 			CLASIFICACIÓN DE LA CAUSA	
			DIRECTA	Filtración lateral de humedad desde el reverso del muro por capilaridad o contacto con terreno húmedo.

INDIRECTA	Muro en contacto con suelo exterior o cámara húmeda sin tratamiento impermeabilizante; falta de drenaje adecuado en el entorno; ausencia de ventilación interior.
IDENTIFICACIÓN DEL FACTOR DE DETERIORO			GRADO DE LESIÓN	
MATERIAL	Pintura no transpirable y enlucido posiblemente de cemento.		LEVE	
FABRICACIÓN	Mal diseño constructivo sin barreras de humedad ni respiración del muro.		MEDIANO	
FACTOR FISICO AMBIENTAL	Humedad constante desde el exterior.		SEVERO	X
FACTOR QUIMICO AMBIENTAL	Presencia de sales solubles que generan eflorescencias.		GRAVE	
FACTOR BIOLOGICO	Indicios de colonias de hongos en la parte inferior, aún no desarrolladas completamente.			
RECOMENDACIÓN Y/O INTERVENCIÓN				
<ul style="list-style-type: none"> - Retirar el recubrimiento y pintura deteriorados hasta llegar a la base sana. - Realizar pruebas de humedad para determinar la profundidad del daño. - Aplicar tratamientos antihumedad (inyección o barrera química). - Restaurar con mortero compatible y transpirable (a base de cal). - Utilizar pinturas a base de silicato o cal aérea para permitir el intercambio de humedad. - Evaluar la necesidad de ventilación o drenaje adicional para reducir acumulación de humedad. - Reintegrar molduras perdidas utilizando técnicas de restauración artesanal.

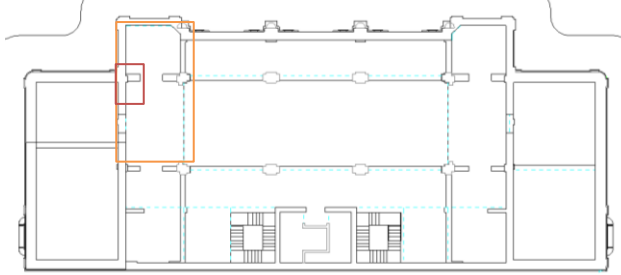
Ficha N° 104		LOCALIZACIÓN		FOTOGRAFIA	
<p>Intersección entre muro y zócalo interior.</p> <p><input type="checkbox"/> Ubicación especial en el edificio</p> <p><input type="checkbox"/> Área de la afectación.</p>

<p>TIPO DE LESIÓN</p> <p>FISICA <input checked="" type="checkbox"/> QUIMICA <input checked="" type="checkbox"/> MECÁNICA <input type="checkbox"/></p>					
<p>DESCRIPCION DE LA LESION</p> <ul style="list-style-type: none"> - Desprendimiento severo de capas de enlucido y pintura, con exposición del sustrato de mampostería. - Se observan fisuras y pérdida de cohesión del material en la junta entre los planos. - La superficie está afectada por abombamientos, desintegración del mortero y signos de humedad persistente. 				<p>DESCRIPCION DEL ELEMENTO</p> <p>Muro interior con pintura de color claro, zona inferior de encuentro entre dos paramentos (esquina o base de pilar y muro contiguo).</p>

<p>CLASIFICACIÓN DE LA CAUSA</p>	
				DIRECTA	Ataque por humedad capilar acumulada en la base del muro y en la junta estructural.
				INDIRECTA	Falla de impermeabilización en cimientos, acumulación de agua por falta de drenaje, o contacto directo con suelos húmedos.
<p>IDENTIFICACIÓN DEL FACTOR DE DETERIORO</p>				<p>GRADO DE LESIÓN</p>	
MATERIAL	Mortero disgregado y capa pictórica no transpirable.			LEVE	
FABRICACIÓN	Mala ejecución de la junta entre planos, sin barrera de humedad adecuada.			MEDIANO	
FACTOR FISICO AMBIENTAL	Humedad ascendente con acumulación por capilaridad.			SEVERO	X
FACTOR QUIMICO AMBIENTAL	Presencia posible de sales (eflorescencias).			GRAVE	
FACTOR BIOLÓGICO	Posibilidad de desarrollo de microorganismos en la zona húmeda.				
<p>RECOMENDACIÓN Y/O INTERVENCIÓN</p> <ul style="list-style-type: none"> - Retirar el enlucido suelto y limpiar mecánicamente las sales visibles. - Realizar análisis de humedad para identificar profundidad y origen. - Implementar un sistema de barrera antihumedad (inyección o zócalo drenante). - Rellenar fisuras estructurales con mortero compatible. - Rehacer el enlucido con materiales transpirables (mortero de cal). - Pintar con productos que permitan el intercambio de vapor (silicato, cal aérea). - Supervisar periódicamente para controlar la evolución de la humedad.

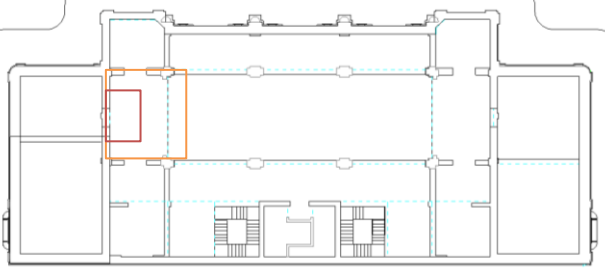
Ficha N° 106		LOCALIZACIÓN		FOTOGRAFIA	
<p>Parte superior de un vano de madera con ornamentación, en muro y cielo raso.</p> <p> <input type="checkbox"/> Ubicación especial en el edificio <input type="checkbox"/> Área de la afectación. </p>

<p>TIPO DE LESIÓN</p> <p>FISICA X QUIMICA X MECÁNICA</p>					
<p>DESCRIPCION DE LA LESION</p> <ul style="list-style-type: none"> - Se evidencian grietas horizontales y oblicuas en el muro, justo por encima del vano de la puerta. - Además, hay desprendimiento del revestimiento (pérdida de material superficial), lo que expone capas interiores. - La moldura decorativa se mantiene intacta, pero las grietas afectan directamente la zona estructural superior del vano. 				<p>DESCRIPCION DEL ELEMENTO</p> <p>Muro de mampostería con revestimiento y moldura decorativa en yeso o estuco, ubicado en el nivel superior de una abertura de puerta con marco ornamentado de madera.</p>

<p>CLASIFICACIÓN DE LA CAUSA</p>				<p>DIRECTA Movimiento diferencial en la estructura (asentamientos o deformaciones estructurales).</p> <p>INDIRECTA Falta de mantenimiento preventivo, envejecimiento natural de los materiales y posible exposición a variaciones térmicas o sísmicas leves.</p>	
<p>IDENTIFICACIÓN DEL FACTOR DE DETERIORO</p>				<p>GRADO DE LESIÓN</p>	
MATERIAL	Fragilidad del revestimiento (posiblemente en yeso o estuco).		LEVE		
FABRICACIÓN	Posible aplicación deficiente del revestimiento o falta de anclaje adecuado.		MEDIANO	X	
FACTOR FISICO AMBIENTAL	Cambios térmicos, movimientos sísmicos leves o vibraciones estructurales.		SEVERO		
FACTOR QUIMICO AMBIENTAL	No presente en esta etapa.		GRAVE		
FACTOR BIOLOGICO	No presente en esta etapa.				
<p>RECOMENDACIÓN Y/O INTERVENCIÓN</p> <ul style="list-style-type: none"> - Realizar un estudio estructural para descartar asentamientos activos o fallas mayores. - Retirar el revestimiento suelto o deteriorado. - Rellenar grietas con mortero compatible con los materiales originales. - Restituir el acabado superficial respetando texturas y colores. - Establecer un plan de monitoreo para verificar la evolución de las grietas. - Implementar medidas de control climático si se identifica dilatación térmica como causa.
