FICHA ANALISIS PATOLOGICO		 	
PATOLOGIAS DE LA CONSTRUCCIÓN			
Docente: Arq. Mónica Castro	Alumno: Daniel Martínez		
1. IDENTIFICACIÓN DEL INMUEBLE			
Nombre del edificio:	Estación de ferrocarril de Chiquinquirá	2. DESCRIPCIÓN GENERAL DEL INMUEBLE	
Ubicación:	Chiquinquirá - Boyacá	Uso actual:	Mixto.
Propietario o entidad responsable:	Ministerio de Cultura y Patrimonio / Invias. Comodato: Imdecur	Tipología arquitectónica:	Neoclásico Frances Beux Arts
Año de construcción:	1925	Materiales predominantes:	Ladrillos de adobe.
Autor (arquitecto/ingeniero):	Joseph Martens	Sistema estructural:	Muros de Carga
Categoría de protección:	Mueble Patrimonio Nacional	Estado de conservación:	Regular

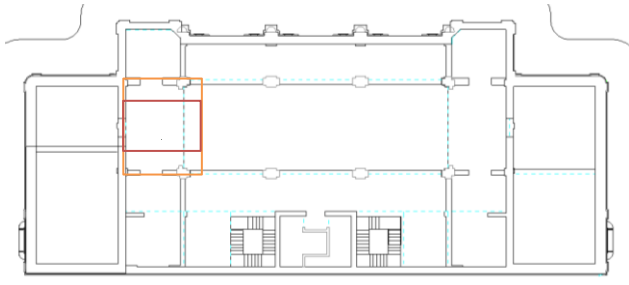
Ficha N° 107		LOCALIZACIÓN	FOTOGRAFIA					
<p>Muro y techo próximos a vano (probablemente sala de espera o pasillo principal).</p> <p><input type="checkbox"/> Ubicación especial en el edificio</p> <p><input type="checkbox"/> Área de la afectación.</p>

<p>TIPO DE LESIÓN</p> <table border="1"> <tr> <td>FISICA</td> <td>X</td> <td>QUIMICA</td> <td></td> <td>MECÁNICA</td> <td></td> </tr> </table>					FISICA	X	QUIMICA	
FISICA	X	QUIMICA		MECÁNICA				
<p>DESCRIPCION DE LA LESION</p> <ul style="list-style-type: none"> - Presencia de fisuras horizontales, verticales y diagonales en muro y cielo raso, algunas de ellas activas y de extensión significativa. - Se observa desprendimiento de pintura y recubrimiento en las zonas adyacentes a las fisuras, especialmente en la esquina izquierda de la imagen. 			<p>DESCRIPCION DEL ELEMENTO</p> <p>Muro vertical de carga y cielo raso enlucido con acabado en pintura verde; moldura decorativa blanca en unión muro-techo.</p>

<p>CLASIFICACIÓN DE LA CAUSA</p> <table border="1"> <tr> <td>DIRECTA</td> <td>Movimiento estructural o asentamientos diferenciales.</td> </tr> <tr> <td>INDIRECTA</td> <td>Falta de mantenimiento preventivo y acumulación de tensiones por variaciones térmicas o humedad.</td> </tr> </table>		DIRECTA	Movimiento estructural o asentamientos diferenciales.	INDIRECTA	Falta de mantenimiento preventivo y acumulación de tensiones por variaciones térmicas o humedad.
DIRECTA	Movimiento estructural o asentamientos diferenciales.							
INDIRECTA	Falta de mantenimiento preventivo y acumulación de tensiones por variaciones térmicas o humedad.							
<p>IDENTIFICACIÓN DEL FACTOR DE DETERIORO</p>			<p>GRADO DE LESIÓN</p>					
MATERIAL	Rigidez de los morteros y fragilidad del acabado superficial.	LEVE						
FABRICACIÓN	Unión deficiente entre elementos estructurales o entre materiales con distinto comportamiento higrotérmico.	MEDIANO

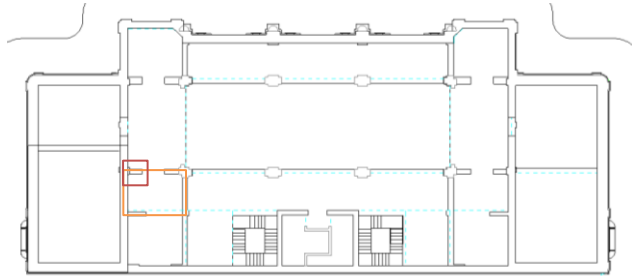
Ficha N° 110		LOCALIZACIÓN		FOTOGRAFIA	
<p>Encuentro de muros en esquina superior, en el remate entre el cielorraso y las molduras decorativas.</p> <p><input type="checkbox"/> Ubicación especial en el edificio</p> <p><input type="checkbox"/> Área de la afectación.</p>

TIPO DE LESIÓN					
FISICA	X	QUIMICA		MECÁNICA	
DESCRIPCION DE LA LESION				DESCRIPCION DEL ELEMENTO	
<ul style="list-style-type: none"> - Fisura diagonal localizada en la unión entre el cielorraso y los muros, con desprendimiento parcial de material de recubrimiento y deformación leve en el cielorraso. - También se observa una fisura vertical que desciende por la junta del encuentro de muros. 				<p>Muro de mampostería interior con molduras decorativas y acabado en pintura. El punto analizado corresponde a una esquina estructural.</p>	
				CLASIFICACIÓN DE LA CAUSA	
				DIRECTA	Movimientos estructurales en el punto de encuentro de muros y cielorraso.

INDIRECTA	Ausencia de mantenimiento preventivo y antigüedad del sistema constructivo.
IDENTIFICACIÓN DEL FACTOR DE DETERIORO				GRADO DE LESIÓN	
MATERIAL	Fragilidad del estuco/pintura frente a deformaciones.			LEVE	
FABRICACIÓN	Encuentros mal resueltos o sin juntas de dilatación adecuadas.			MEDIANO	X
FACTOR FISICO AMBIENTAL	Cambios de temperatura y humedad que provocan dilatación y contracción.			SEVERO	
FACTOR QUIMICO AMBIENTAL	No presente en esta etapa.			GRAVE	
FACTOR BIOLOGICO	No presente en esta etapa.				
RECOMENDACIÓN Y/O INTERVENCIÓN					
<ul style="list-style-type: none"> - Realizar seguimiento de la fisura para verificar si está activa. - Retirar el revestimiento suelto y aplicar nuevo material compatible. - Estabilizar la zona si hay evidencia de movimientos estructurales continuos. - En encuentros de muros y cielorraso, incorporar materiales elásticos o juntas de dilatación si corresponde. - Programar revisiones periódicas del comportamiento estructural del inmueble.

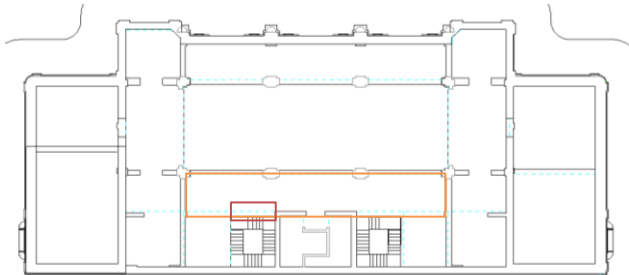
Ficha N° 111		LOCALIZACIÓN		FOTOGRAFIA	
<p>Franja superior de muro, bajo la cornisa decorativa y cerca del cielo raso.</p> <p><input type="checkbox"/> Ubicación especial en el edificio</p> <p><input type="checkbox"/> Área de la afectación.</p>

TIPO DE LESIÓN					
FISICA	X	QUIMICA	X	MECÁNICA	
DESCRIPCION DE LA LESION		DESCRIPCION DEL ELEMENTO			
<ul style="list-style-type: none"> - Desprendimiento de pintura y capa superficial de estuco, con fisuras verticales localizadas que siguen una línea estructural. - El área muestra grietas superficiales en forma de red y abombamiento de la capa de acabado. 		<p>Muro de carga en mampostería estucado, pintado, con moldura decorativa superior en yeso o estuco.</p>			
		CLASIFICACIÓN DE LA CAUSA			
		DIRECTA	Presencia de humedad detrás del muro que debilita el revestimiento, generando su separación.		
		INDIRECTA	Falta de mantenimiento en la cubierta o filtraciones por capilaridad desde muros colindantes; movimiento estructural por asentamientos diferenciales.

IDENTIFICACIÓN DEL FACTOR DE DETERIORO				GRADO DE LESIÓN	
MATERIAL	Poca adherencia del estuco debido al uso de materiales incompatibles o deteriorados.		LEVE		
FABRICACIÓN	Deficiente sellado de juntas o uniones estructurales.		MEDIANO	X	
FACTOR FISICO AMBIENTAL	Variaciones térmicas y humedad.		SEVERO		
FACTOR QUIMICO AMBIENTAL	Posible acumulación de sales que desintegran el estuco.		GRAVE		
FACTOR BIOLÓGICO	No presente en esta etapa.				
RECOMENDACIÓN Y/O INTERVENCIÓN					
<ul style="list-style-type: none"> - Evaluar origen de la humedad mediante inspección visual y con herramientas (higrómetro o cámara térmica si es posible). - Eliminar el revestimiento suelto y dejar secar completamente. - Aplicar tratamiento antifúngico y anticristalizante si hay presencia de sales. - Rellenar fisura con material flexible y compatible. - Reponer el revestimiento con materiales transpirables. - Corregir fuente de humedad y realizar seguimiento.

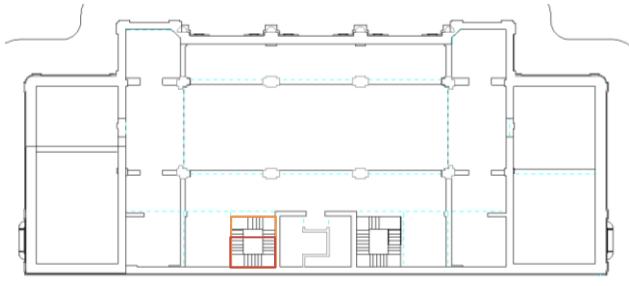
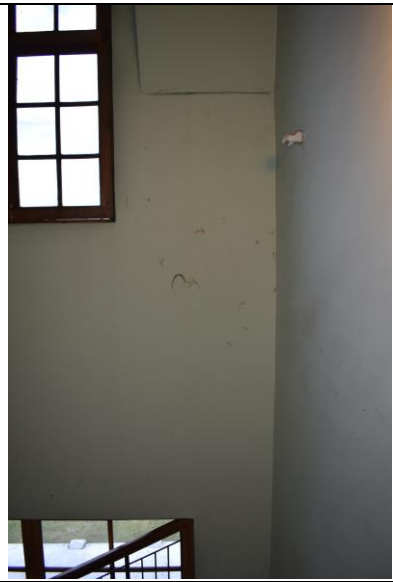
Ficha N° 112		LOCALIZACIÓN		FOTOGRAFIA	
<p>Zona de circulación vertical (escaleras). Muro lateral adyacente a ventanales de madera.</p> <p><input type="checkbox"/> Ubicación especial en el edificio <input type="checkbox"/> Área de la afectación.</p>

TIPO DE LESIÓN					
FISICA	X	QUIMICA	X	MECÁNICA	
DESCRIPCION DE LA LESION				DESCRIPCION DEL ELEMENTO	
<ul style="list-style-type: none"> - Se observa desprendimiento puntual de recubrimiento (pintura y estuco) en varias áreas del muro. - Existen señales de impacto y posibles humedades previas que han afectado la adherencia del revestimiento. - También se advierten pequeñas fisuras superficiales y manchas. 				Muro vertical interior, enlucido y pintado, ubicado junto a ventanales que permiten entrada directa de luz natural.	
				CLASIFICACIÓN DE LA CAUSA	
				DIRECTA	Daños mecánicos por impacto o roce reiterado (tránsito de personas o mobiliario).

INDIRECTA	Falta de mantenimiento y protección del muro frente a condiciones de uso frecuentes.
IDENTIFICACIÓN DEL FACTOR DE DETERIORO				GRADO DE LESIÓN	
MATERIAL	Poca adherencia del estuco debido al uso de materiales incompatibles o deteriorados.			LEVE	X
FABRICACIÓN	Posible aplicación deficiente del recubrimiento.			MEDIANO	
FACTOR FISICO AMBIENTAL	Variaciones térmicas y humedad.			SEVERO	
FACTOR QUIMICO AMBIENTAL	No presente en esta etapa.			GRAVE	
FACTOR BIOLÓGICO	No presente en esta etapa.				
RECOMENDACIÓN Y/O INTERVENCIÓN					
<ul style="list-style-type: none"> - Retirar los sectores con desprendimiento o pérdida de material. - Reaplicar estuco y pintura compatibles con los existentes. - Reforzar la protección del muro si está expuesto al roce continuo. - Realizar mantenimiento periódico de acabados en zonas de alta circulación.

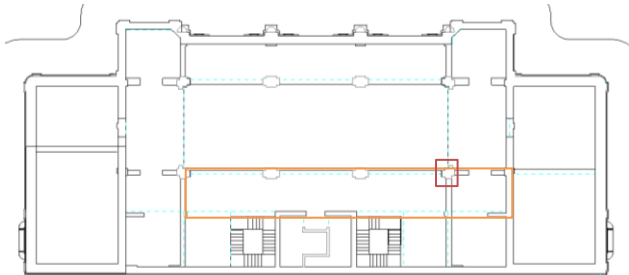
Ficha N° 113		LOCALIZACIÓN		FOTOGRAFIA	
<p>Esquina superior del muro interior, unión entre cornisa decorativa y cielo raso.</p> <p> <input type="checkbox"/> Ubicación especial en el edificio <input type="checkbox"/> Área de la afectación. </p>

<p>TIPO DE LESIÓN</p> <p>FISICA X QUIMICA X MECÁNICA</p>					
<p>DESCRIPCION DE LA LESION</p> <ul style="list-style-type: none"> - Presencia de abombamiento o abultamiento en la superficie del cielo raso y cornisa, acompañado de fisuras finas en forma de mapa o en dirección a la esquina. - Se evidencia pérdida de planeidad y posible desprendimiento del recubrimiento. 				<p>DESCRIPCION DEL ELEMENTO</p> <p>Muro de mampostería estucado, con moldura decorativa de remate superior en yeso o estuco pintado. Cielo raso plano con pintura lisa.</p>	
<p>CLASIFICACIÓN DE LA CAUSA</p>				<p>DIRECTA</p> <p>Filtración de agua desde la parte superior del muro, acumulación de humedad detrás del revestimiento.</p>

<p>INDIRECTA</p> <p>Falta de impermeabilización en cubierta o filtración desde muro exterior colindante; ausencia de barrera de vapor en el entrepiso (si existiese).</p>					
<p>IDENTIFICACIÓN DEL FACTOR DE DETERIORO</p>				<p>GRADO DE LESIÓN</p>	
MATERIAL	Baja resistencia del estuco o yeso a la humedad.			LEVE	
FABRICACIÓN	Mal sellado de juntas o uniones entre elementos; posible falla en encuentros estructurales.			MEDIANO	
FACTOR FISICO AMBIENTAL	Acción del agua (filtraciones por lluvia o condensación).			SEVERO	X
FACTOR QUIMICO AMBIENTAL	Formación de sales o expansión de materiales por absorción.			GRAVE	
FACTOR BIOLÓGICO	Posibilidad de desarrollo de hongos si persiste la humedad.				
<p>RECOMENDACIÓN Y/O INTERVENCIÓN</p> <ul style="list-style-type: none"> - Realizar inspección detallada de la zona superior del muro y cubierta para detectar puntos de ingreso de agua. - Retirar cuidadosamente el revestimiento abultado. - Dejar secar completamente el área; aplicar fungicida en caso de moho. - Reponer estuco con materiales compatibles y respirables. - Garantizar impermeabilización superior y revisión de elementos estructurales adyacentes. - Implementar mantenimiento periódico del sistema de evacuación de aguas pluviales.

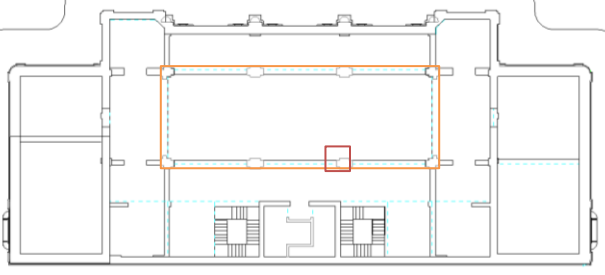
Ficha N° 114		LOCALIZACIÓN		FOTOGRAFIA																			
<p>Zona de transición entre muro y cielo raso con molduras decorativas.</p> <p> <input type="checkbox"/> Ubicación especial en el edificio <input type="checkbox"/> Área de la afectación. </p>

<p>TIPO DE LESIÓN</p> <table border="1"> <tr> <td>FISICA</td> <td>X</td> <td>QUIMICA</td> <td></td> <td>MECÁNICA</td> <td></td> </tr> </table>						FISICA	X	QUIMICA		MECÁNICA													
FISICA	X	QUIMICA		MECÁNICA																			
<p>DESCRIPCION DE LA LESION</p> <ul style="list-style-type: none"> - Se observa desprendimiento de capas de pintura y estuco en la unión entre techo y cornisa, así como fisuras lineales en el cielo raso. - También hay zonas con abombamiento del recubrimiento, lo cual sugiere presencia de humedad previa o movimiento estructural. 				<p>DESCRIPCION DEL ELEMENTO</p> <p>Cornisa ornamental de transición entre el muro y el techo, elaborada en yeso o estuco pintado, con molduras de alto valor decorativo.</p>

<p>CLASIFICACIÓN DE LA CAUSA</p> <table border="1"> <tr> <td>DIRECTA</td> <td>Fisuras por asentamientos o movimientos diferenciales, y posible acumulación de humedad.</td> </tr> <tr> <td>INDIRECTA</td> <td>Falta de mantenimiento preventivo y exposición prolongada a condiciones ambientales adversas.</td> </tr> </table>				DIRECTA	Fisuras por asentamientos o movimientos diferenciales, y posible acumulación de humedad.	INDIRECTA	Falta de mantenimiento preventivo y exposición prolongada a condiciones ambientales adversas.																
DIRECTA	Fisuras por asentamientos o movimientos diferenciales, y posible acumulación de humedad.																						
INDIRECTA	Falta de mantenimiento preventivo y exposición prolongada a condiciones ambientales adversas.																						
<p>IDENTIFICACIÓN DEL FACTOR DE DETERIORO</p> <table border="1"> <tr> <td>MATERIAL</td> <td>Pérdida de adherencia del estuco/pintura.</td> <td colspan="2">GRADO DE LESIÓN</td> </tr> <tr> <td>FABRICACIÓN</td> <td>Unión deficiente entre materiales disímiles (cornisa y cieloraso).</td> <td>LEVE</td> <td></td> </tr> <tr> <td>FACTOR FISICO AMBIENTAL</td> <td>Variaciones de temperatura y humedad.</td> <td>MEDIANO</td> <td>X</td> </tr> <tr> <td>FACTOR QUIMICO AMBIENTAL</td> <td>No presente en esta etapa.</td> <td>SEVERO</td> <td></td> </tr> <tr> <td>FACTOR BIOLOGICO</td> <td>No presente en esta etapa.</td> <td>GRAVE</td> <td></td> </tr> </table>				MATERIAL	Pérdida de adherencia del estuco/pintura.	GRADO DE LESIÓN		FABRICACIÓN	Unión deficiente entre materiales disímiles (cornisa y cieloraso).	LEVE		FACTOR FISICO AMBIENTAL	Variaciones de temperatura y humedad.	MEDIANO	X	FACTOR QUIMICO AMBIENTAL	No presente en esta etapa.	SEVERO		FACTOR BIOLOGICO	No presente en esta etapa.	GRAVE

MATERIAL	Pérdida de adherencia del estuco/pintura.	GRADO DE LESIÓN																					
FABRICACIÓN	Unión deficiente entre materiales disímiles (cornisa y cieloraso).	LEVE																					
FACTOR FISICO AMBIENTAL	Variaciones de temperatura y humedad.	MEDIANO	X																				
FACTOR QUIMICO AMBIENTAL	No presente en esta etapa.	SEVERO																					
FACTOR BIOLOGICO	No presente en esta etapa.	GRAVE																					
<p>RECOMENDACIÓN Y/O INTERVENCIÓN</p> <ul style="list-style-type: none"> - Realizar evaluación estructural del techo para verificar movimientos o filtraciones. - Retirar cuidadosamente las capas desprendidas. - Reparar fisuras y nivelar superficies. - Aplicar tratamiento antihumedad si se confirma su presencia. - Restaurar molduras decorativas con materiales compatibles. - Reaplicar pintura con técnica y productos adecuados para conservación patrimonial.

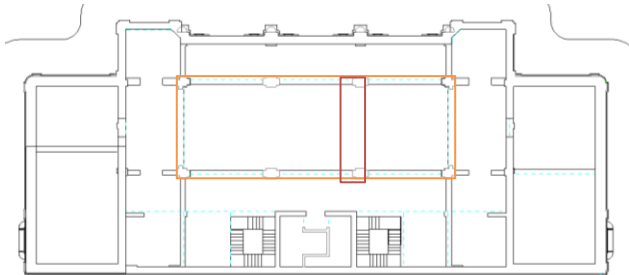
Ficha N° 116		LOCALIZACIÓN		FOTOGRAFIA	
<p>Área de cielorraso en centro del vacío del vestíbulo con molduras ornamentales y columnas adosadas.</p> <p> <input type="checkbox"/> Ubicación especial en el edificio <input type="checkbox"/> Área de la afectación. </p>

TIPO DE LESIÓN					
FISICA	X	QUIMICA		MECÁNICA	
DESCRIPCION DE LA LESION				DESCRIPCION DEL ELEMENTO	
<ul style="list-style-type: none"> - Se observa fisuración longitudinal y vertical en el cielorraso cerca de los bordes, así como desprendimientos de pintura en áreas puntuales. - Las fisuras indican una posible pérdida de cohesión del revestimiento o movimientos estructurales leves. - También se aprecia ondulación en la superficie del cielorraso. 				<p>Cielorraso plano con molduras ornamentales en yeso o estuco, pintado en color verde, y frisos blancos en relieve. Se observa también parte del entablamento decorativo superior de una columna.</p>

CLASIFICACIÓN DE LA CAUSA					
				DIRECTA	Fisuración por dilatación, contracción o asentamientos estructurales menores.
				INDIRECTA	Ausencia de mantenimiento, envejecimiento natural del material, exposición prolongada a condiciones inadecuadas de humedad y temperatura.
IDENTIFICACIÓN DEL FACTOR DE DETERIORO				GRADO DE LESIÓN	
MATERIAL	Envejecimiento del yeso o recubrimiento.			LEVE	
FABRICACIÓN	Posible aplicación deficiente o sin juntas de dilatación.			MEDIANO	X
FACTOR FISICO AMBIENTAL	Variaciones de temperatura y humedad.			SEVERO	
FACTOR QUIMICO AMBIENTAL	No presente en esta etapa.			GRAVE	
FACTOR BIOLOGICO	No presente en esta etapa.				
RECOMENDACIÓN Y/O INTERVENCIÓN					
<ul style="list-style-type: none"> - Realizar un diagnóstico más profundo con apoyo técnico estructural si las fisuras continúan avanzando. - Reintegrar el acabado fisurado con mortero o pasta compatible con el original. - Aplicar sellador antihumedad previo a una nueva capa de pintura transpirable. - Establecer monitoreo periódico de fisuras. - Implementar mantenimiento preventivo en toda la superficie.

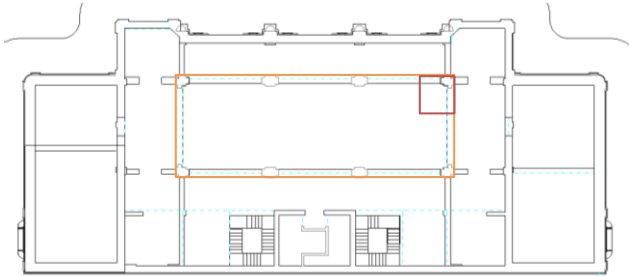
Ficha N° 117		LOCALIZACIÓN		FOTOGRAFIA	
<p>Área de cielorraso en centro del vacío del vestíbulo con molduras ornamentales obre el limite superior de una columna.</p> <p><input type="checkbox"/> Ubicación especial en el edificio</p> <p><input type="checkbox"/> Área de la afectación.</p>

TIPO DE LESIÓN					
FISICA	X	QUIMICA		MECÁNICA	
DESCRIPCION DE LA LESION				DESCRIPCION DEL ELEMENTO	
<ul style="list-style-type: none"> - Fisura estructural diagonal que atraviesa molduras decorativas y se extiende hacia el muro y el cielorraso. - Se observa un desprendimiento del recubrimiento superficial, dejando expuesto el sustrato interior del material. - También hay fisuras menores adyacentes. 				Moldura decorativa en relieve, posiblemente elaborada en yeso o estuco, pintada en color blanco. Forma parte del entablamento superior entre el muro y el cielorraso.	
				CLASIFICACIÓN DE LA CAUSA

DIRECTA	Movimientos estructurales por asentamientos diferenciales o vibraciones.
				INDIRECTA	Falta de mantenimiento, envejecimiento de los materiales y posibles alteraciones de carga o humedad en el entorno.
IDENTIFICACIÓN DEL FACTOR DE DETERIORO				GRADO DE LESIÓN	
MATERIAL	Fragilidad del yeso o estuco envejecido.			LEVE	
FABRICACIÓN	Unión débil entre moldura y sustrato; falta de refuerzo estructural.			MEDIANO	X
FACTOR FISICO AMBIENTAL	Vibraciones, movimiento estructural y posibles variaciones de temperatura.			SEVERO	X
FACTOR QUIMICO AMBIENTAL	No presente en esta etapa.			GRAVE	
FACTOR BIOLÓGICO	No presente en esta etapa.				
RECOMENDACIÓN Y/O INTERVENCIÓN					
<ul style="list-style-type: none"> - Realizar evaluación estructural del área para descartar fallas graves. - Retirar material suelto con cuidado para evitar desprendimientos mayores. - Consolidar el soporte con mortero compatible y reforzar con mallas o anclajes si es necesario. - Restituir la moldura ornamental respetando diseño, material y técnica original. - Aplicar pintura a base de cal o materiales transpirables. - Establecer monitoreo continuo de la fisura.

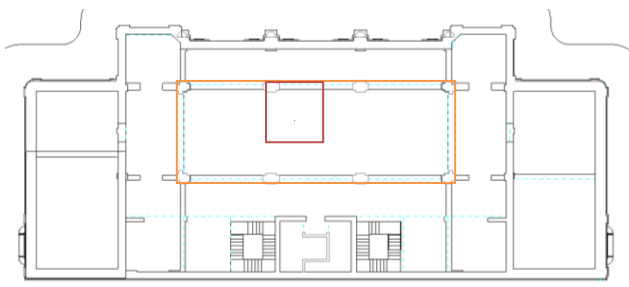
Ficha N° 118		LOCALIZACIÓN		FOTOGRAFIA	
<p>Área de cielorraso en centro del vacío del vestíbulo con molduras ornamentales y elementos estructurales.</p> <p><input type="checkbox"/> Ubicación especial en el edificio <input type="checkbox"/> Área de la afectación.</p>

TIPO DE LESIÓN					
FISICA	X	QUIMICA		MECÁNICA	
DESCRIPCION DE LA LESION				DESCRIPCION DEL ELEMENTO	
<ul style="list-style-type: none"> - Desprendimiento de recubrimiento en el cielorraso (pintura y capa superficial), con fisuras visibles en la esquina del plafón. - También se observan grietas verticales y horizontales que recorren la unión entre molduras, cielorraso y columna 				<p>Techo de cielo raso con molduras ornamentales en yeso pintado de blanco, con planos intermedios pintados en verde claro. El sistema decorativo incluye elementos en relieve con motivos florales y dentículos.</p>	
CLASIFICACIÓN DE LA CAUSA

DIRECTA	Movimiento estructural (asentamientos diferenciales, vibraciones), pérdida de adherencia del recubrimiento.
				INDIRECTA	Envejecimiento del material, deficiencia de mantenimiento preventivo.
IDENTIFICACIÓN DEL FACTOR DE DETERIORO					GRADO DE LESIÓN
MATERIAL	Yeso envejecido con baja adherencia.			LEVE	
FABRICACIÓN	Deficiente anclaje del recubrimiento superficial; juntas rígidas entre molduras y elementos estructurales.			MEDIANO	X
FACTOR FISICO AMBIENTAL	Variaciones de temperatura y humedad.			SEVERO	
FACTOR QUIMICO AMBIENTAL	No presente en esta etapa.			GRAVE	
FACTOR BIOLOGICO	No presente en esta etapa.				
RECOMENDACIÓN Y/O INTERVENCIÓN					
<ul style="list-style-type: none"> - Evaluar estabilidad estructural de la esquina afectada y la conexión entre cielorraso y muros. - Retirar con cuidado los restos de recubrimiento suelto. - Consolidar superficies desprendidas con materiales compatibles (cal o morteros específicos para yesería). - Reparar fisuras con inyecciones de cal o mortero fino, y restituir el acabado decorativo. - Aplicar pintura transpirable. - Implementar mantenimiento periódico para evitar progresión del daño.

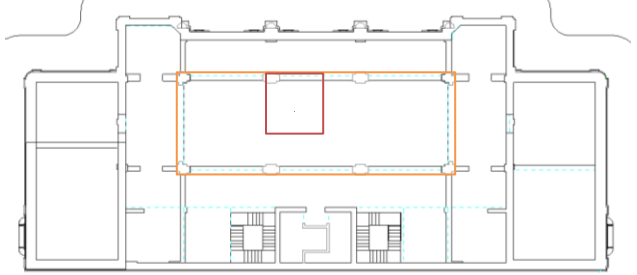
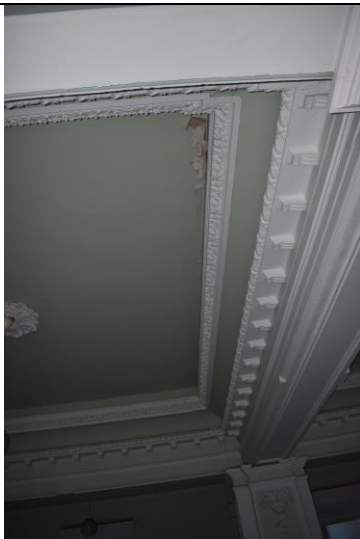
Ficha N° 119		LOCALIZACIÓN		FOTOGRAFIA	
<p>Área de cielorraso en centro del vacío del vestíbulo con molduras ornamentales.</p> <p><input type="checkbox"/> Ubicación especial en el edificio</p> <p><input type="checkbox"/> Área de la afectación.</p>

TIPO DE LESIÓN					
FISICA	X	QUIMICA		MECÁNICA	
DESCRIPCION DE LA LESION			DESCRIPCION DEL ELEMENTO		
<ul style="list-style-type: none"> - Se observa desprendimiento localizado de la capa de estuco y pintura en un sector de borde superior derecho del plafón, donde la moldura se intersecta con el panel plano. - Hay pérdida de cohesión del material superficial, dejando expuesto el soporte base. - No se aprecian grietas profundas estructurales, pero sí deformación superficial (posible abombamiento). 			<p>Cielo raso con panel central plano y molduras decorativas en yeso tallado, con detalles clásicos (hojas, ovas y dientes). El sistema constructivo parece estar soportado por vigas ocultas o estructura secundaria liviana, recubierta con estuco pintado.</p>

CLASIFICACIÓN DE LA CAUSA					
DIRECTA		Humedad acumulada o infiltración puntual en ese punto del cielo raso, generando pérdida de adherencia del estuco.			
INDIRECTA		Posible filtración desde cubierta por deterioro de impermeabilización o bajantes colapsados.			
IDENTIFICACIÓN DEL FACTOR DE DETERIORO				GRADO DE LESIÓN	
MATERIAL	El yeso, por naturaleza, es vulnerable a la humedad y se desintegra al perder cohesión.			LEVE	
FABRICACIÓN	Posible inadecuada preparación de la base o aplicación deficiente del estuco en esa área específica.			MEDIANO	X
FACTOR FISICO AMBIENTAL	Ciclos térmicos y expansión-contracción del soporte han podido contribuir a la pérdida de adherencia.			SEVERO	
FACTOR QUIMICO AMBIENTAL	No presente en esta etapa.			GRAVE	
FACTOR BIOLOGICO	No presente en esta etapa.				
RECOMENDACIÓN Y/O INTERVENCIÓN					
<ul style="list-style-type: none"> - Retiro cuidadoso del estuco suelto o inestable en la zona afectada. - Reposición con mortero de restauración compatible (mezcla de yeso con adhesivos acrílicos o cal aérea, si se trata de un sistema tradicional). - Aplicación de imprimante fijador en la superficie limpia para mejorar adherencia. - Reintegración estética y cromática del acabado. - Revisión del sistema de evacuación pluvial de la cubierta para eliminar posibles filtraciones. - Monitoreo semestral del plafón con inspecciones visuales y registro fotográfico.

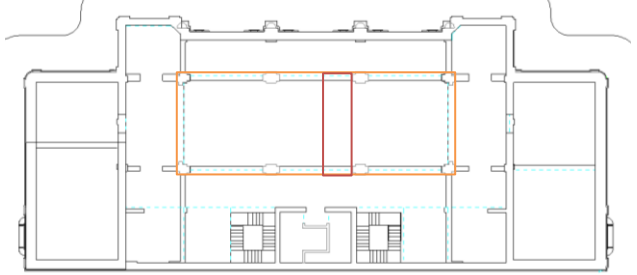
Ficha N° 120		LOCALIZACIÓN		FOTOGRAFIA	
<p>Área de cielorraso en centro del vacío del vestíbulo con molduras ornamentales.</p> <p><input type="checkbox"/> Ubicación especial en el edificio</p> <p><input type="checkbox"/> Área de la afectación.</p>

TIPO DE LESIÓN					
FISICA	X	QUIMICA		MECÁNICA	
DESCRIPCION DE LA LESION				DESCRIPCION DEL ELEMENTO	
<ul style="list-style-type: none"> - Se observan múltiples deformaciones del plano (abombamientos), acompañados de desprendimiento lineal de la pintura en las uniones entre planos horizontales y molduras. - Las ondulaciones sugieren pérdida de adherencia de las capas de estuco o hinchamiento por acumulación de humedad, sin colapso material aún. 				<p>Cielo raso con panel central plano y molduras decorativas en yeso tallado, con detalles clásicos (hojas, ovas y dientes). El sistema constructivo parece estar soportado por vigas ocultas o estructura secundaria liviana, recubierta con estuco pintado.</p>

CLASIFICACIÓN DE LA CAUSA					
				DIRECTA	Humedad acumulada o infiltración puntual en ese punto del cielo raso, generando pérdida de adherencia del estuco.
				INDIRECTA	Deficiencia de ventilación del entretecho o filtraciones no detectadas desde cubierta o canaletas.
IDENTIFICACIÓN DEL FACTOR DE DETERIORO					GRADO DE LESIÓN
MATERIAL	El yeso es higroscópico y tiende a expandirse con la humedad, generando abombamientos.			LEVE	
FABRICACIÓN	Posible Aplicación inadecuada del revestimiento o unión deficiente entre planos y molduras.			MEDIANO	X
FACTOR FISICO AMBIENTAL	Ciclos térmicos y expansión-contracción del soporte han podido contribuir a la pérdida de adherencia.			SEVERO	
FACTOR QUIMICO AMBIENTAL	No presente en esta etapa.			GRAVE	
FACTOR BIOLOGICO	No presente en esta etapa.				
RECOMENDACIÓN Y/O INTERVENCIÓN					
<ul style="list-style-type: none"> - Evaluar con inspección endoscópica o instrumental la integridad del reverso del cielo raso para determinar la magnitud de la humedad y condición del soporte. - Retiro parcial de las capas abombadas si presentan riesgo de desprendimiento. - Secado controlado del área afectada mediante deshumidificación pasiva. - Reparación puntual con mortero de restauración compatible y repinte cromático respetando el acabado original y mejora del sistema de ventilación superior y revisión completa de cubiertas y bajantes para descartar filtraciones ocultas. - Seguimiento fotográfico y físico trimestral durante el primer año tras la intervención.

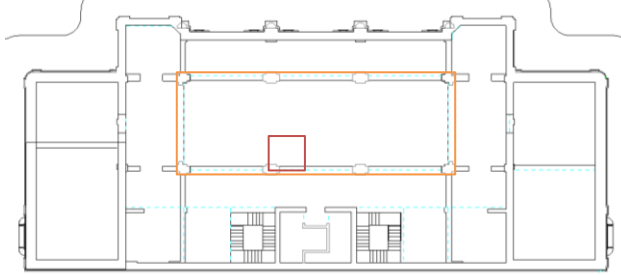
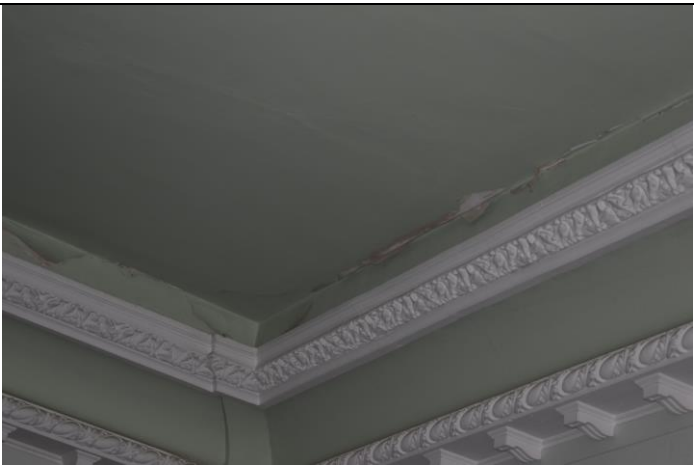
Ficha N° 121		LOCALIZACIÓN		FOTOGRAFIA	
<p>Área de cielorraso en centro del vacío del vestíbulo con molduras ornamentales.</p> <p> <input type="checkbox"/> Ubicación especial en el edificio <input type="checkbox"/> Área de la afectación. </p>

TIPO DE LESIÓN					
FISICA	X	QUIMICA		MECÁNICA	
DESCRIPCION DE LA LESION			DESCRIPCION DEL ELEMENTO		
<ul style="list-style-type: none"> - El plafón presenta desprendimiento parcial del revestimiento superficial con fisuras lineales que indican tensiones internas por deformación. - Se evidencia pérdida de adherencia en la junta entre planos y molduras, con separación visible de fragmentos. - Las grietas también atraviesan parte de la moldura ornamental. - Se observa acumulación de humedad en los bordes, y la pintura se ha descascarado. 			<p>Cielo raso con panel central plano y molduras decorativas en yeso tallado, con detalles clásicos. El sistema constructivo parece estar soportado por vigas ocultas, recubierta con estuco pintado.</p>

IDENTIFICACIÓN DEL FACTOR DE DETERIORO			CLASIFICACIÓN DE LA CAUSA		
			DIRECTA	Humedad retenida que comprometió la integridad del enlucido y debilitó su adherencia al soporte.	
			INDIRECTA	Deficiencia en el encuentro entre planos y molduras, falta de mantenimiento preventivo y ausencia de control de filtraciones.	
IDENTIFICACIÓN DEL FACTOR DE DETERIORO				GRADO DE LESIÓN	
MATERIAL	El yeso, al saturarse de humedad, pierde cohesión y se ablanda, provocando el colapso de capas.			LEVE	
FABRICACIÓN	Encuentros mal resueltos entre molduras y planos que actúan como líneas de tensión.			MEDIANO	X
FACTOR FISICO AMBIENTAL	Ciclos térmicos y expansión-contracción del soporte han podido contribuir a la pérdida de adherencia.			SEVERO	
FACTOR QUIMICO AMBIENTAL	Posible ataque por sales si el agua contiene compuestos disueltos.			GRAVE	
FACTOR BIOLOGICO	No hay evidencia directa en la imagen, pero se recomienda evaluación posterior (riesgo de hongos detrás de la superficie desprendida).

RECOMENDACIÓN Y/O INTERVENCIÓN					
<ul style="list-style-type: none"> - Urgente apuntalamiento de la zona para evitar desprendimientos súbitos. - Registro fotográfico detallado del patrón ornamental previo al retiro del material suelto. - Eliminación de todas las capas degradadas hasta alcanzar superficie estable. - Evaluación estructural del soporte del cielo raso mediante inspección interna. - Aplicación de nuevos enlucidos con morteros compatibles (cal hidráulica o yeso tradicional estabilizado) y restauración de molduras ornamentales mediante moldes o reintegración volumétrica manual. - Control de humedad en el sistema de cubierta y ventilación de entretechos - Monitoreo semestral de la zona restaurada.

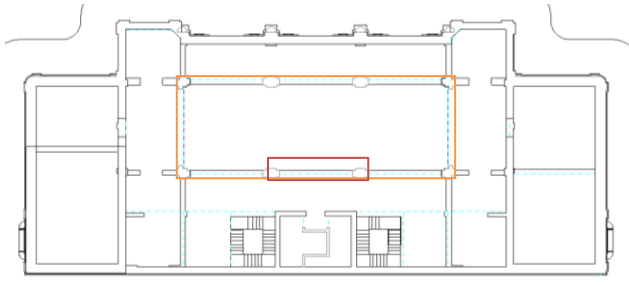
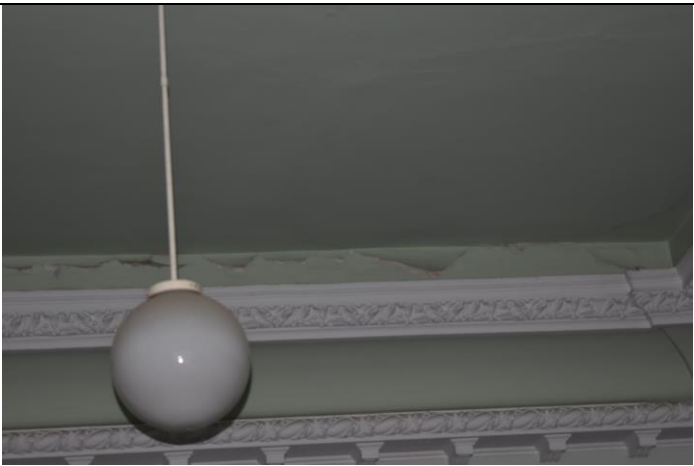
Ficha N° 122		LOCALIZACIÓN	FOTOGRAFIA	
<p>Área de cielorraso en centro del vacío del vestíbulo con molduras ornamentales.</p> <p> <input type="checkbox"/> Ubicación especial en el edificio <input type="checkbox"/> Área de la afectación. </p>

TIPO DE LESIÓN			DESCRIPCION DEL ELEMENTO	
FISICA	X	QUIMICA		MECÁNICA
DESCRIPCION DE LA LESION			DESCRIPCION DEL ELEMENTO	
<ul style="list-style-type: none"> - Se identifica desprendimiento parcial de las capas de enlucido superficial en la zona del encuentro entre el plano del cielo raso y las molduras. - Existen fisuras en sentido horizontal con pérdida de adherencia, levantamiento de capas de pintura y posibles bolsas de aire por humedad acumulada. - La moldura muestra fisuras menores, y el conjunto indica una alteración progresiva. 			<p>Cielo raso con panel central plano y molduras decorativas en yeso tallado, con detalles clásicos. El sistema constructivo parece estar soportado por vigas ocultas, recubierta con estuco pintado.</p>

DESCRIPCION DE LA LESION			CLASIFICACIÓN DE LA CAUSA	
			DIRECTA	Humedad intersticial ascendente o lateral que debilitó las capas superficiales y favoreció su desprendimiento.
			INDIRECTA	Infiltraciones prolongadas no tratadas, lo cual genera microclimas desfavorables en el interior.
IDENTIFICACIÓN DEL FACTOR DE DETERIORO			GRADO DE LESIÓN	
MATERIAL	El yeso, al saturarse de humedad, pierde cohesión y se ablanda, provocando el colapso de capas.		LEVE	
FABRICACIÓN	Uniones rígidas entre moldura y plano, sin juntas de dilatación, generan puntos de fractura.		MEDIANO	X
FACTOR FISICO AMBIENTAL	Ciclos térmicos y expansión-contracción del soporte han podido contribuir a la pérdida de adherencia.		SEVERO	
FACTOR QUIMICO AMBIENTAL	Posible presencia de sales que aceleran el deterioro del yeso.		GRAVE	
FACTOR BIOLOGICO	No hay evidencia directa en la imagen, pero se recomienda evaluación posterior (riesgo de hongos detrás de la superficie desprendida).

RECOMENDACIÓN Y/O INTERVENCIÓN				
<ul style="list-style-type: none"> - Realizar cata manual para delimitar el área desprendida y verificar el estado del soporte. - Consolidar los bordes de la capa aún adherida con inyecciones de cal diluida o consolidantes compatibles. - Sustituir las secciones de enlucido desprendidas con mortero de cal y arena o yeso tradicional estabilizado. - Mejorar la impermeabilización superior del edificio para evitar nuevas infiltraciones. - Verificar estado eléctrico de la luminaria colgante y su anclaje para evitar vibraciones que acentúen el daño. - Supervisar el área mediante monitoreo visual periódico.

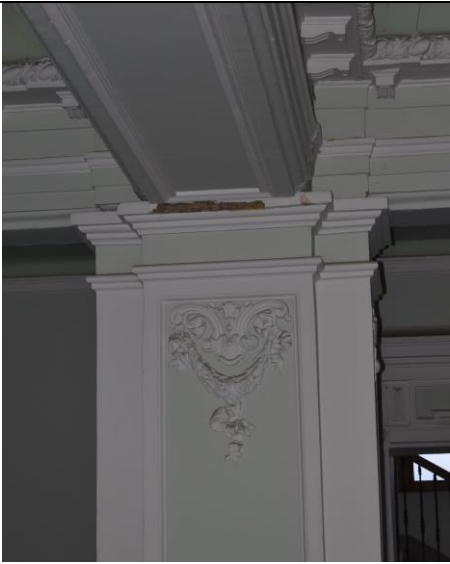
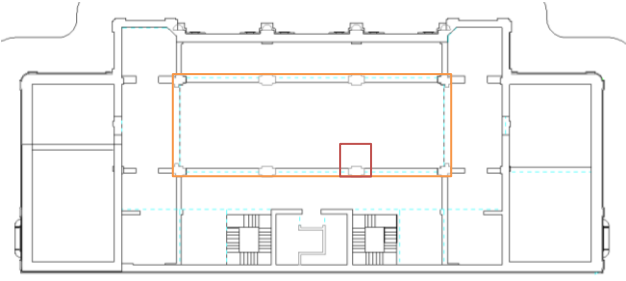
Ficha N° 123		LOCALIZACIÓN	FOTOGRAFIA		
Parte superior de columna estructural, bajo viga estructural. <input type="checkbox"/> Ubicación especial en el edificio <input type="checkbox"/> Área de la afectación.

TIPO DE LESIÓN					
FISICA	X	QUIMICA		MECÁNICA	DESCRIPCION DEL ELEMENTO
DESCRIPCION DE LA LESION					
<ul style="list-style-type: none"> - Pérdida localizada del recubrimiento superficial (enlucido o estuco) en la parte superior de la pilastra, revelando el sustrato posiblemente de ladrillo o mampostería. - La zona presenta bordes irregulares con desprendimiento de capa de terminación y daño por impacto o degradación puntual. - Se percibe como una lesión asociada a movimientos estructurales menores o a filtraciones pasadas. 			Pilastra interior de yeso o estuco con ornamentación en bajo relieve de estilo neoclásico (guirnalda vegetal). Pinta en dos tonos (verde claro y blanco) con molduras decorativas superiores, rematada por una viga que descansa directamente sobre la cabeza de la pilastra.

CLASIFICACIÓN DE LA CAUSA					
			DIRECTA	Pérdida de adherencia del recubrimiento por movimiento estructural o vibración de la viga.	
			INDIRECTA	Fatiga acumulada de materiales por antigüedad y falta de mantenimiento correctivo preventivo.	
IDENTIFICACIÓN DEL FACTOR DE DETERIORO				GRADO DE LESIÓN	
MATERIAL	Baja resistencia mecánica del estuco o enlucido ornamental al choque o vibración.			LEVE	
FABRICACIÓN	Posible discontinuidad entre el soporte y el revestimiento; ausencia de anclajes adecuados.			MEDIANO	X
FACTOR FISICO AMBIENTAL	Vibraciones por uso, cargas dinámicas o fluctuaciones térmicas.			SEVERO	
FACTOR QUIMICO AMBIENTAL	No se evidencian impactos químicos en esta zona.			GRAVE	
FACTOR BIOLÓGICO	No presente en esta etapa.				
RECOMENDACIÓN Y/O INTERVENCIÓN					
<ul style="list-style-type: none"> - Consolidar los bordes del revestimiento desprendido. - Realizar limpieza mecánica del sustrato para asegurar adherencia. - Aplicar mortero compatible (cal hidráulica o yeso tradicional) para reintegrar la superficie. - Recomponer los elementos ornamentales si fueron afectados, usando moldes o reproducción artesanal. - Supervisar el comportamiento estructural del punto de contacto entre la viga y la pilastra para descartar esfuerzos excesivos. - Documentar antes y después del proceso de reintegración para control patrimonial.

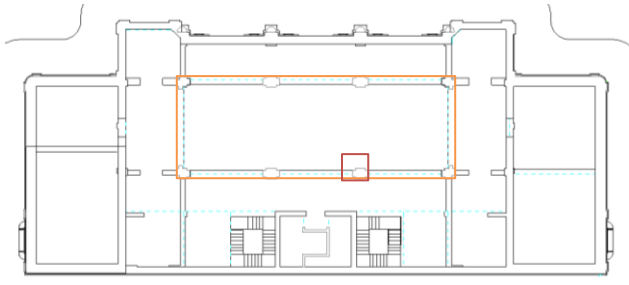
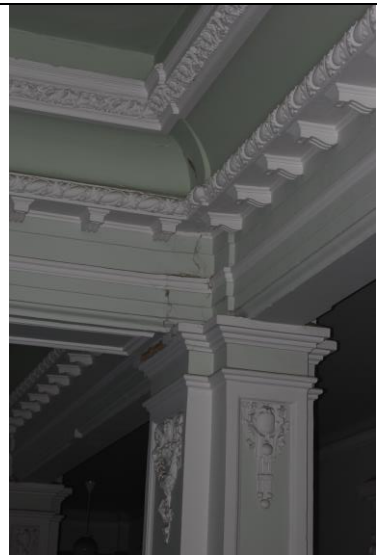
Ficha N° 124		LOCALIZACIÓN	FOTOGRAFIA	
<p>Encuentro entre columna ornamental, entablamento y techo.</p> <p><input type="checkbox"/> Ubicación especial en el edificio</p> <p><input type="checkbox"/> Área de la afectación.</p>

TIPO DE LESIÓN				
FISICA	X	QUIMICA		MECÁNICA
DESCRIPCION DE LA LESION		DESCRIPCION DEL ELEMENTO		
<ul style="list-style-type: none"> - Se evidencia una fisura en forma de "Y" o de ramas ascendentes, que atraviesa desde la unión del capitel hacia el friso y el entablamento. - Presenta pérdida de material de recubrimiento, separación en las uniones y un foco de desprendimiento incipiente con pérdida de masa del estuco. - También se observa una deformación leve en los planos de unión, lo que podría indicar movimiento diferencial o falta de anclaje firme entre componentes. 		<p>Conjunto compuesto por columna adosada, friso, cornisas con denticulos y plafones moldurados. Elaborados en yeso pintado, fijado sobre estructura de mampostería o madera</p>

CLASIFICACIÓN DE LA CAUSA		
		DIRECTA	Movimiento estructural en la unión muro-cubierta; pérdida de cohesión por vibración o sobrecarga.	
		INDIRECTA	Falta de mantenimiento, envejecimiento natural de los materiales, variaciones térmicas diarias.	
IDENTIFICACIÓN DEL FACTOR DE DETERIORO				GRADO DE LESIÓN
MATERIAL	Fragilidad del yeso ante posibles esfuerzos de tracción o flexión, y ante la humedad.		LEVE	
FABRICACIÓN	Ensamble rígido sin juntas de control en zonas de transición.		MEDIANO	X
FACTOR FISICO AMBIENTAL	Dilataciones y contracciones por variación térmica, posible carga vibracional.		SEVERO	X
FACTOR QUIMICO AMBIENTAL	Posible microfiltración de humedad que reblandece la capa de yeso.		GRAVE	
FACTOR BIOLÓGICO	No presente en esta etapa.			
RECOMENDACIÓN Y/O INTERVENCIÓN				
<ul style="list-style-type: none"> - Evaluación estructural de la zona para descartar hundimientos o asentamientos. - Limpieza de fisuras y consolidación interna con inyecciones de cal o resinas compatibles. - Reconstrucción parcial del relieve ornamental con moldes recuperados. - Aplicación de una capa protectora transpirable (pintura a la cal o silicatos). - Incorporación de juntas técnicas discretas para controlar futuras deformaciones. - Monitoreo con fisurómetros o testigos para seguimiento.

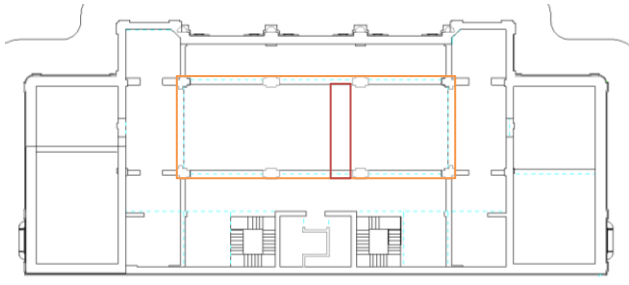
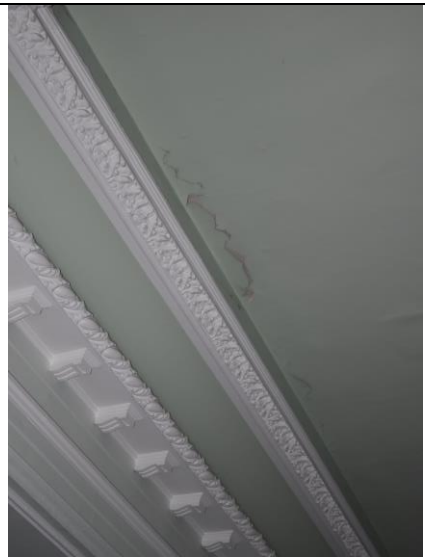
Ficha N° 125		LOCALIZACIÓN	FOTOGRAFIA	
<p>Área de cielorraso en centro del vacío del vestíbulo con molduras ornamentales.</p> <p> <input type="checkbox"/> Ubicación especial en el edificio <input type="checkbox"/> Área de la afectación. </p>

TIPO DE LESIÓN				
FISICA	X	QUIMICA		MECÁNICA
DESCRIPCION DE LA LESION		DESCRIPCION DEL ELEMENTO		
<ul style="list-style-type: none"> - Fisura de trayectoria diagonal irregular en el cielo raso, con zonas de desprendimiento del recubrimiento superficial y evidencia de abombamiento del enlucido. - La grieta se presenta cercana a la línea de contacto con la moldura, lo que sugiere movimientos diferenciales o acumulación de esfuerzos. - Se identifican pequeñas pérdidas de material y protuberancias por presión desde el reverso del acabado. 		<p>Cielo raso con panel central plano y molduras decorativas en yeso tallado, con detalles clásicos. El sistema constructivo parece estar soportado por vigas ocultas, recubierta con estuco pintado.</p>

CLASIFICACIÓN DE LA CAUSA		
		DIRECTA	Movimiento estructural diferencial o asentamientos, posiblemente por vibraciones o fatiga del material del cielo raso.	
		INDIRECTA	Ausencia de mantenimiento preventivo, envejecimiento de materiales y posibles filtraciones anteriores que hayan afectado la cohesión del soporte.	
IDENTIFICACIÓN DEL FACTOR DE DETERIORO				GRADO DE LESIÓN
MATERIAL	Fragilidad del yeso o mezcla de enlucido con escasa capacidad de absorción de tensiones.		LEVE	
FABRICACIÓN	Posible deficiencia en la adherencia del recubrimiento a su soporte o falta de juntas de dilatación.		MEDIANO	X
FACTOR FISICO AMBIENTAL	Movimientos térmicos, vibraciones por uso, posibles asentamientos estructurales.		SEVERO	
FACTOR QUIMICO AMBIENTAL	No presente en esta etapa.		GRAVE	
FACTOR BIOLÓGICO	No presente en esta etapa.			
RECOMENDACIÓN Y/O INTERVENCIÓN				
<ul style="list-style-type: none"> - Documentar con precisión la fisura (largo, profundidad y evolución). - Estabilizar estructuralmente la zona si se detectan movimientos activos. - Retirar enlucido desprendido y aplicar capa nueva con materiales compatibles (yeso o mezcla tradicional con cal). - Consolidar las molduras si presentan riesgo de separación. - Controlar condiciones térmicas y de humedad para evitar expansión/contracción. - Implementar un sistema de monitoreo si la fisura se expande.

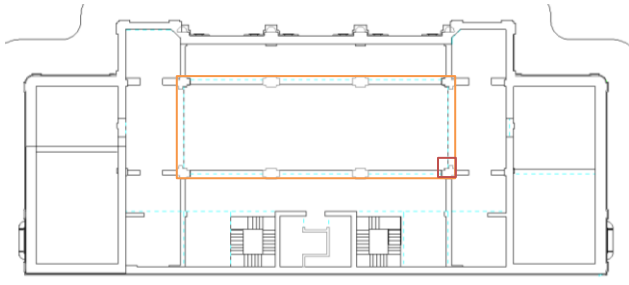
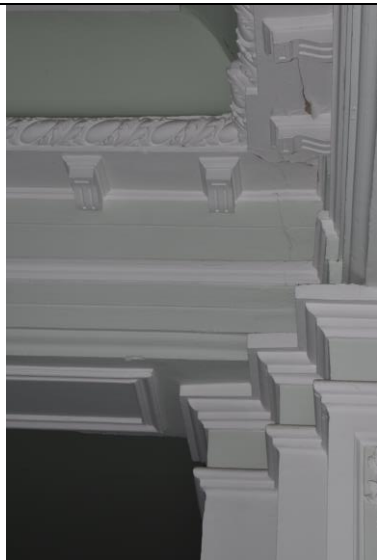
Ficha N° 127		LOCALIZACIÓN	FOTOGRAFIA																					
<p>Zona de cornisa decorativa en la unión entre el muro vertical y el plafón o entablamento.</p> <p><input type="checkbox"/> Ubicación especial en el edificio</p> <p><input type="checkbox"/> Área de la afectación.</p>

<p>TIPO DE LESIÓN</p> <table border="1"> <tr> <td>FISICA</td> <td>X</td> <td>QUIMICA</td> <td></td> <td>MECÁNICA</td> <td></td> </tr> </table>					FISICA	X	QUIMICA		MECÁNICA															
FISICA	X	QUIMICA		MECÁNICA																				
<p>DESCRIPCION DE LA LESION</p> <ul style="list-style-type: none"> - Se observan fisuras múltiples: una de carácter diagonal y abierta en la unión entre el muro y la cornisa, y otras fisuras menores en planos horizontales. - La grieta más visible se extiende sobre la superficie de una moldura y atraviesa el volumen, con pérdida leve de material superficial. 			<p>DESCRIPCION DEL ELEMENTO</p> <p>Cornisa con molduras escalonadas y elementos ornamentales en relieve, típicos del lenguaje arquitectónico clásico. Ejecutados en yeso o estuco pintado sobre base estructural posiblemente de mampostería o madera. La zona forma parte del friso de remate superior de los muros.</p>

<p>CLASIFICACIÓN DE LA CAUSA</p> <table border="1"> <tr> <td>DIRECTA</td> <td>Movimiento estructural leve (asentamientos diferenciales o deformaciones por cargas puntuales).</td> </tr> <tr> <td>INDIRECTA</td> <td>Antigüedad del inmueble, deficiente mantenimiento preventivo, variaciones térmicas o higrotérmicas acumuladas.</td> </tr> </table>		DIRECTA	Movimiento estructural leve (asentamientos diferenciales o deformaciones por cargas puntuales).	INDIRECTA	Antigüedad del inmueble, deficiente mantenimiento preventivo, variaciones térmicas o higrotérmicas acumuladas.																
DIRECTA	Movimiento estructural leve (asentamientos diferenciales o deformaciones por cargas puntuales).																							
INDIRECTA	Antigüedad del inmueble, deficiente mantenimiento preventivo, variaciones térmicas o higrotérmicas acumuladas.																							
<p>IDENTIFICACIÓN DEL FACTOR DE DETERIORO</p> <table border="1"> <tr> <td>MATERIAL</td> <td>Fragilidad del yeso y pérdida de cohesión del recubrimiento.</td> <td>LEVE</td> <td></td> </tr> <tr> <td>FABRICACIÓN</td> <td>Junta constructiva mal resuelta o empalmes rígidos sin juntas de dilatación.</td> <td>MEDIANO</td> <td>X</td> </tr> <tr> <td>FACTOR FISICO AMBIENTAL</td> <td>Movimiento estructural, vibraciones, variación térmica.</td> <td>SEVERO</td> <td></td> </tr> <tr> <td>FACTOR QUIMICO AMBIENTAL</td> <td>No presente en esta etapa.</td> <td>GRAVE</td> <td></td> </tr> <tr> <td>FACTOR BIOLOGICO</td> <td>No presente en esta etapa.</td> <td></td> <td></td> </tr> </table>			MATERIAL	Fragilidad del yeso y pérdida de cohesión del recubrimiento.	LEVE		FABRICACIÓN	Junta constructiva mal resuelta o empalmes rígidos sin juntas de dilatación.	MEDIANO	X	FACTOR FISICO AMBIENTAL	Movimiento estructural, vibraciones, variación térmica.	SEVERO		FACTOR QUIMICO AMBIENTAL	No presente en esta etapa.	GRAVE		FACTOR BIOLOGICO	No presente en esta etapa.			<p>GRADO DE LESIÓN</p>

MATERIAL	Fragilidad del yeso y pérdida de cohesión del recubrimiento.	LEVE																						
FABRICACIÓN	Junta constructiva mal resuelta o empalmes rígidos sin juntas de dilatación.	MEDIANO	X																					
FACTOR FISICO AMBIENTAL	Movimiento estructural, vibraciones, variación térmica.	SEVERO																						
FACTOR QUIMICO AMBIENTAL	No presente en esta etapa.	GRAVE																						
FACTOR BIOLOGICO	No presente en esta etapa.																							
<p>RECOMENDACIÓN Y/O INTERVENCIÓN</p> <ul style="list-style-type: none"> - Realizar limpieza previa de la zona afectada. - Inyectar resinas compatibles en las grietas mayores para estabilización. - Consolidar molduras con adhesivos específicos para elementos patrimoniales en yeso. - Rellenar fisuras menores con estuco compatible. - Reintegrar cromáticamente las zonas intervenidas. - Verificar estabilidad estructural local mediante inspección técnica más profunda.

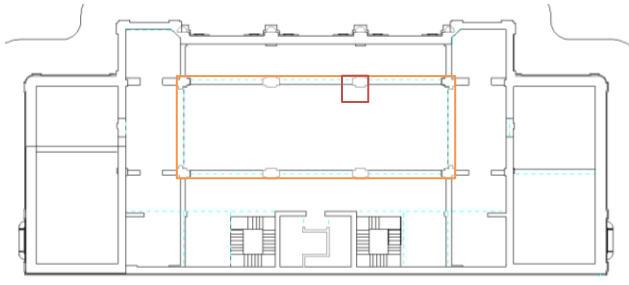
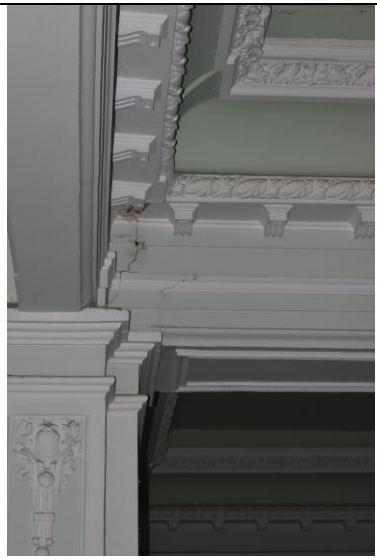
Ficha N° 128		LOCALIZACIÓN	FOTOGRAFIA					
<p>Intersección entre pilastra decorativa, cornisa superior y cielo raso</p> <p><input type="checkbox"/> Ubicación especial en el edificio <input type="checkbox"/> Área de la afectación.</p>

<p>TIPO DE LESIÓN</p> <table border="1"> <tr> <td>FISICA</td> <td>X</td> <td>QUIMICA</td> <td></td> <td>MECÁNICA</td> <td></td> </tr> </table>					FISICA	X	QUIMICA	
FISICA	X	QUIMICA		MECÁNICA				
<p>DESCRIPCION DE LA LESION</p> <ul style="list-style-type: none"> - Se identifican varias fisuras estructurales que atraviesan molduras en sentido vertical y horizontal. - La más significativa se bifurca, generando un patrón en forma de "L" o "T", típico de movimientos estructurales. - Hay pérdida de continuidad en la pintura y desprendimiento parcial de la capa de acabado. - La junta entre los elementos ornamentales revela una apertura considerable, con presencia de agrietamiento profundo. 			<p>DESCRIPCION DEL ELEMENTO</p> <p>Elementos ornamentales y estructurales de transición entre verticales (pilastras, frisos, molduras de muro) y horizontales (entablamento, cornisas, cielo raso).</p>

<p>CLASIFICACIÓN DE LA CAUSA</p> <table border="1"> <tr> <td>DIRECTA</td> <td>Movimiento estructural por asentamiento diferencial o dilatación térmica en la unión de elementos constructivos.</td> </tr> <tr> <td>INDIRECTA</td> <td>Antigüedad de los materiales, escaso mantenimiento preventivo, posibles vibraciones por paso de vehículos o trenes cercanos.</td> </tr> </table>		DIRECTA	Movimiento estructural por asentamiento diferencial o dilatación térmica en la unión de elementos constructivos.	INDIRECTA	Antigüedad de los materiales, escaso mantenimiento preventivo, posibles vibraciones por paso de vehículos o trenes cercanos.
DIRECTA	Movimiento estructural por asentamiento diferencial o dilatación térmica en la unión de elementos constructivos.							
INDIRECTA	Antigüedad de los materiales, escaso mantenimiento preventivo, posibles vibraciones por paso de vehículos o trenes cercanos.

IDENTIFICACIÓN DEL FACTOR DE DETERIORO				GRADO DE LESIÓN				
MATERIAL	Fragilidad del yeso ante posibles esfuerzos de tracción o flexión.	LEVE						
FABRICACIÓN	Ensamble rígido sin juntas de control en zonas de transición.	MEDIANO	X					
FACTOR FISICO AMBIENTAL	Dilataciones y contracciones por variación térmica, posible carga vibracional.	SEVERO	X					
FACTOR QUIMICO AMBIENTAL	No presente en esta etapa.	GRAVE						
FACTOR BIOLOGICO	No presente en esta etapa.							
RECOMENDACIÓN Y/O INTERVENCIÓN								
<ul style="list-style-type: none"> - Realizar inspección estructural profunda en la zona de unión entre muro y cubierta. - Estabilizar fisuras con inyección de resinas estructurales compatibles. - Retirar cuidadosamente zonas con pérdida de adherencia. - Reponer molduras ornamentales con yeso restaurativo según calco previo o plantilla original. - Incorporar juntas de control discretas en los encuentros entre muros y techos. - Realizar seguimiento periódico para detectar nuevas fisuras activas.

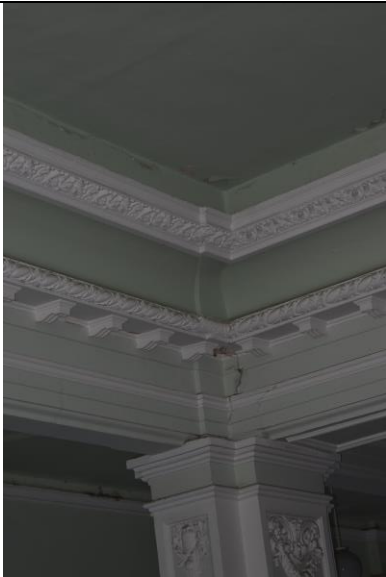
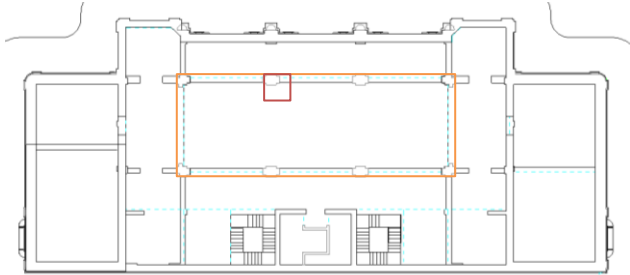
Ficha N° 129		LOCALIZACIÓN		FOTOGRAFIA	
Unión entre columna ornamental, entablamento y techo. <input type="checkbox"/> Ubicación especial en el edificio <input type="checkbox"/> Área de la afectación.

TIPO DE LESIÓN				DESCRIPCION DEL ELEMENTO	
FISICA	X	QUIMICA		MECÁNICA	
DESCRIPCION DE LA LESION				DESCRIPCION DEL ELEMENTO	
<ul style="list-style-type: none"> - Fisuración vertical y oblicua que compromete el ángulo estructural entre el capitel y las molduras superiores. - Se presentan fracturas con desplazamiento en la línea de unión entre el friso y el techo, así como pérdida de cohesión del estuco decorativo. - En el plano del techo se observan zonas con desprendimiento de pintura y levantamiento del recubrimiento superficial, indicios de humedad antigua o condensación. - También se distingue una leve desalineación estructural entre columna y techo 				Columna de orden clásico-adosada, friso decorado con motivos florales y dentículos, cornisas en múltiples niveles, techo plano con terminaciones en pintura. Elementos ejecutados en yeso o estuco sobre base de mampostería o estructura liviana.

CLASIFICACIÓN DE LA CAUSA	
				DIRECTA	Movimiento diferencial entre estructuras rígidas (columna y techo); posible sobrecarga o asentamiento.
				INDIRECTA	Ausencia de mantenimiento periódico; envejecimiento natural de los materiales; falta de control higrotérmico del ambiente.
IDENTIFICACIÓN DEL FACTOR DE DETERIORO				GRADO DE LESIÓN	
MATERIAL	Fragilidad del yeso y estuco ante deformaciones y humedad.			LEVE	
FABRICACIÓN	Posible ausencia de juntas técnicas; adhesión inadecuada entre capas.			MEDIANO	X
FACTOR FISICO AMBIENTAL	Dilataciones y contracciones por variación térmica, posible carga vibracional.			SEVERO	X
FACTOR QUIMICO AMBIENTAL	No presente en esta etapa.			GRAVE	
FACTOR BIOLÓGICO	No presente en esta etapa.				
RECOMENDACIÓN Y/O INTERVENCIÓN					
<ul style="list-style-type: none"> - Evaluar las cargas transmitidas en la zona de encuentro entre cubierta y columna. - Inyección de fisuras con cal hidráulica o resina micro expansiva compatible. - Remoción controlada de material suelto en el plafón y reinstalación con técnica tradicional. - Aplicación de pintura transpirable a base de silicato para evitar condensación interior. - Instalación de sensores para monitoreo de movimientos estructurales, si se requiere. - Reposición ornamental solo con moldes de referencia o restauración artística documentada.

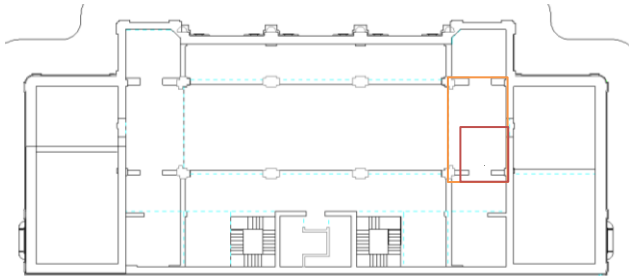
Ficha N° 130		LOCALIZACIÓN		FOTOGRAFIA	
<p>Cornisa superior perimetral del muro interior, en el encuentro con el cielo raso.</p> <p> <input type="checkbox"/> Ubicación especial en el edificio <input type="checkbox"/> Área de la afectación. </p>

<p>TIPO DE LESIÓN</p> <p>FISICA X QUIMICA X MECÁNICA</p>					
<p>DESCRIPCION DE LA LESION</p> <ul style="list-style-type: none"> - Presencia de ampollamiento y desprendimiento de pintura en diversos tramos de la cornisa, pérdida localizada del estuco superficial, cambio de coloración por efecto de humedad filtrada desde cubierta o elementos superiores. 				<p>DESCRIPCION DEL ELEMENTO</p> <p>Moldura perimetral decorativa (cornisa) de remate de muro, elaborada en estuco o yeso, pintada. Muro de mampostería enlucido y pintado.</p>	
<p>CLASIFICACIÓN DE LA CAUSA</p>				<p>DIRECTA Filtración de agua por cubierta o canal deteriorado, ingreso desde encuentros mal sellados.</p> <p>INDIRECTA Falta de mantenimiento periódico, inadecuada evacuación pluvial en cubierta o fallas de impermeabilización.</p>

<p>IDENTIFICACIÓN DEL FACTOR DE DETERIORO</p>				<p>GRADO DE LESIÓN</p>	
MATERIAL	Baja resistencia del estuco o yeso a la humedad.		LEVE		
FABRICACIÓN	Posible aplicación incorrecta de pintura o capas de estuco incompatibles.		MEDIANO	X	
FACTOR FISICO AMBIENTAL	Filtración de agua pluvial o condensación.		SEVERO		
FACTOR QUIMICO AMBIENTAL	Posible acumulación de sales y alcalinidad por migración de humedad.		GRAVE		
FACTOR BIOLOGICO	No presente en esta etapa.				
<p>RECOMENDACIÓN Y/O INTERVENCIÓN</p> <ul style="list-style-type: none"> - Realizar diagnóstico técnico en la cubierta o azotea para identificar fallas. - Reparar o sustituir canaletas, bajantes, o sellos defectuosos. - Remover capas deterioradas de pintura y estuco, aplicar productos fungicidas si es necesario. - Aplicar estuco nuevo compatible y pintura transpirable. - Mejorar ventilación interior para controlar humedad ambiental. - Programar mantenimiento preventivo semestral o anual.

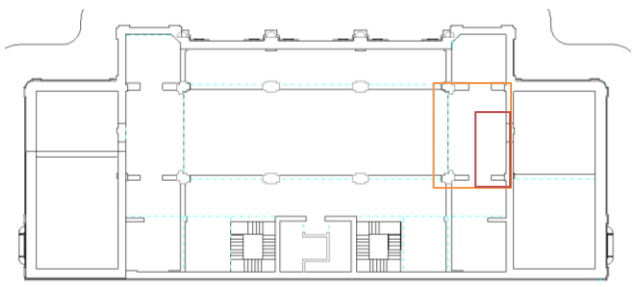
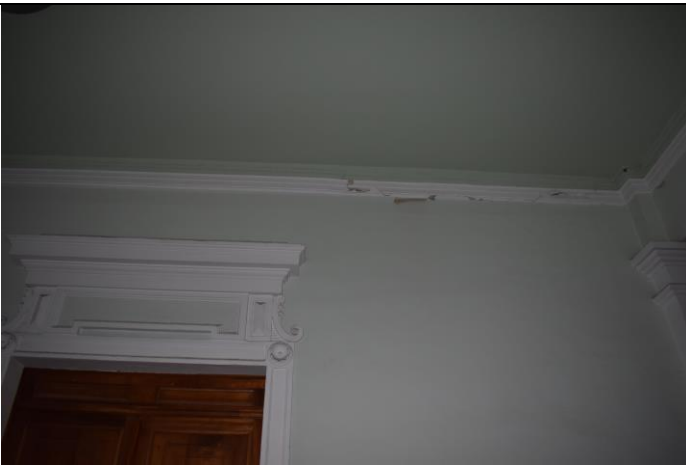
Ficha N° 131		LOCALIZACIÓN		FOTOGRAFIA	
<p>Parte superior del muro interior, justo sobre la moldura decorativa, en la zona de la cornisa próxima al cielo raso.</p> <p><input type="checkbox"/> Ubicación especial en el edificio <input type="checkbox"/> Área de la afectación.</p>

TIPO DE LESIÓN				DESCRIPCION DEL ELEMENTO	
FISICA	X	QUIMICA	X	MECÁNICA	
DESCRIPCION DE LA LESION				DESCRIPCION DEL ELEMENTO	
<ul style="list-style-type: none"> - Desprendimiento y ampollamiento de pintura, fisuración en tramos de la cornisa, pérdida localizada de volumen y capa superficial, indicios de humedad acumulada en el remate del muro. 				<p>Cornisa decorativa y borde superior del muro, elaborados en estuco o yeso sobre base de mampostería, pintados.</p>	
				CLASIFICACIÓN DE LA CAUSA	
				DIRECTA	Filtración de agua por cubierta o elementos estructurales superiores (posible canal, cubierta o junta en mal estado).

INDIRECTA	Ausencia o falla del sistema de impermeabilización en cubierta o alero, falta de mantenimiento en bajantes o canales.
IDENTIFICACIÓN DEL FACTOR DE DETERIORO				GRADO DE LESIÓN	
MATERIAL	Baja resistencia del estuco o yeso a la humedad.			LEVE	
FABRICACIÓN	Posible mala adherencia del revestimiento o uso de materiales incompatibles.			MEDIANO	
FACTOR FISICO AMBIENTAL	Acción del agua (filtraciones por lluvia o condensación).			SEVERO	X
FACTOR QUIMICO AMBIENTAL	Disolución de sales solubles que migran con la humedad.			GRAVE	
FACTOR BIOLOGICO	No presente en esta etapa.				
RECOMENDACIÓN Y/O INTERVENCIÓN					
<ul style="list-style-type: none"> - Realizar inspección de cubierta y canaletas para identificar puntos de entrada de agua. - Sellar filtraciones y mejorar el sistema de evacuación pluvial. - Retirar capas sueltas de pintura y yeso deteriorado. - Aplicar tratamiento fungicida e hidrofugante si hay presencia de microorganismos. - Restaurar molduras con materiales compatibles y repintar con pintura transpirable. - Asegurar adecuada ventilación del espacio para reducir humedad ambiente.

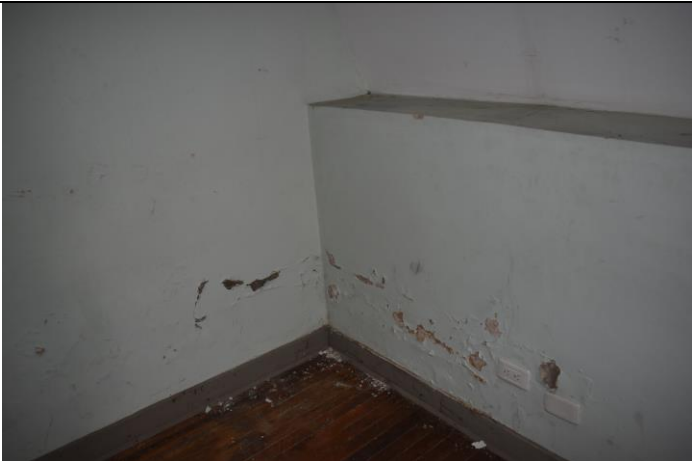
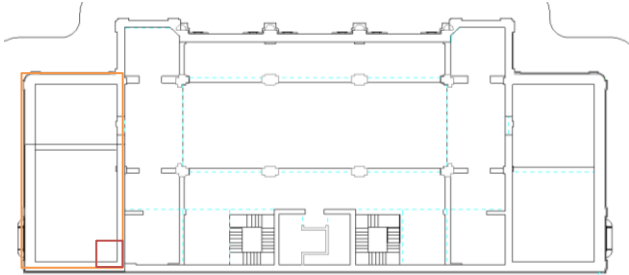
Ficha N° 132		LOCALIZACIÓN	FOTOGRAFIA	
<p>Parte inferior de muros, en contacto con el piso, en una esquina</p> <p><input type="checkbox"/> Ubicación especial en el edificio</p> <p><input type="checkbox"/> Área de la afectación.</p>

TIPO DE LESIÓN				
FISICA	X	QUIMICA		MECÁNICA
DESCRIPCION DE LA LESION		DESCRIPCION DEL ELEMENTO		
<ul style="list-style-type: none"> - Desprendimiento generalizado del enlucido y pintura en la parte baja de los muros. - Ampollamiento y escamación de la pintura, con pérdida total del recubrimiento en algunas zonas. - Presencia de eflorescencias y posibles sales minerales en áreas donde la humedad ha migrado hacia la superficie. - Señales de humedad ascendente por capilaridad desde el piso hacia los muros. 		<p>Muros interiores enlucidos y pintados, con zócalo bajo y piso de madera barnizada. Elemento de mampostería recubierta.</p>		
		CLASIFICACIÓN DE LA CAUSA

DIRECTA	Humedad capilar proveniente del subsuelo o del contacto directo con el terreno.	
		INDIRECTA	Ausencia o fallo en la impermeabilización de los cimientos o falta de barreras contra humedad.	
IDENTIFICACIÓN DEL FACTOR DE DETERIORO				GRADO DE LESIÓN
MATERIAL	Uso de materiales higroscópicos o sin barrera de humedad.			LEVE
FABRICACIÓN	Carencia de barreras horizontales o verticales de impermeabilización.			MEDIANO
FACTOR FISICO AMBIENTAL	Humedad filtrada hacia el muro.			SEVERO
FACTOR QUIMICO AMBIENTAL	Formación de sales y eflorescencias que afectan la cohesión del enlucido.			X
FACTOR BIOLOGICO	No evidente en esta imagen, aunque podría desarrollarse si persiste la humedad.			
RECOMENDACIÓN Y/O INTERVENCIÓN				
<ul style="list-style-type: none"> - Diagnóstico técnico de la humedad ascendente (pruebas de conductividad o medidores de humedad). - Incorporación de barreras contra la humedad (barrera química o física). - Eliminación del enlucido deteriorado hasta alcanzar soporte sano. - Aplicación de revestimientos microporosos que permitan la transpiración del muro. - Control y corrección del drenaje exterior y ventilación interior para reducir acumulación de humedad.
