FICHA ANALISIS PATOLOGICO		 	
PATOLOGIAS DE LA CONSTRUCCIÓN			
Docente: Arq. Mónica Castro	Alumno: Daniel Martínez		
1. IDENTIFICACIÓN DEL INMUEBLE			
Nombre del edificio:	Estación de ferrocarril de Chiquinquirá	2. DESCRIPCIÓN GENERAL DEL INMUEBLE	
Ubicación:	Chiquinquirá - Boyacá	Uso actual:	Mixto.
Propietario o entidad responsable:	Ministerio de Cultura y Patrimonio / Invias. Comodato: Imdecur	Tipología arquitectónica:	Neoclásico Frances Beux Arts
Año de construcción:	1925	Materiales predominantes:	Ladrillos de adobe.
Autor (arquitecto/ingeniero):	Joseph Martens	Sistema estructural:	Muros de Carga
Categoría de protección:	Mueble Patrimonio Nacional	Estado de conservación:	Regular

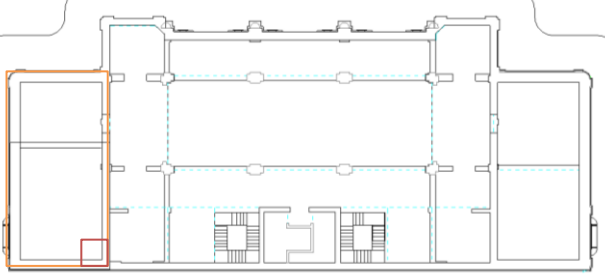
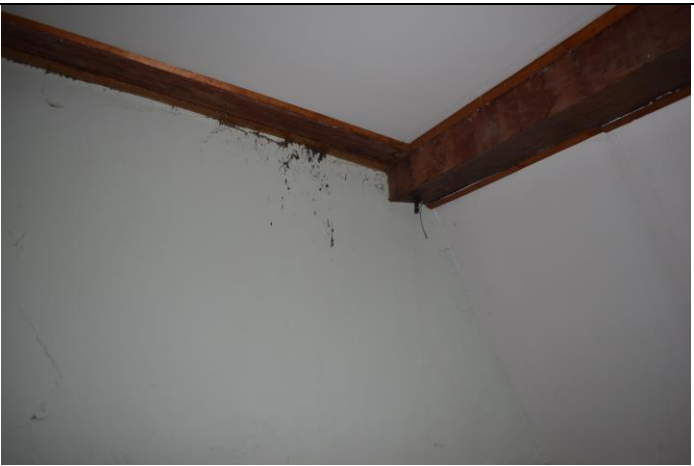
Ficha N° 133		LOCALIZACIÓN		FOTOGRAFIA	
<p>Encuentro de muros y vigas de madera.</p> <p><input type="checkbox"/> Ubicación especial en el edificio</p> <p><input type="checkbox"/> Área de la afectación.</p>

<p>TIPO DE LESIÓN</p> <p>FISICA <input checked="" type="checkbox"/> QUIMICA <input type="checkbox"/> MECÁNICA <input type="checkbox"/></p>					
<p>DESCRIPCION DE LA LESION</p> <ul style="list-style-type: none"> - Presencia de manchas negras (posible moho) en el área de contacto entre la viga y el muro. - Filtración de agua visible a través de rastros de humedad descendente sobre el muro. - Desprendimiento de la pintura y del enlucido en la zona afectada, en etapa inicial de deterioro. - Degradación de la madera en las vigas (oscurecimiento y posible ataque biológico incipiente). 				<p>DESCRIPCION DEL ELEMENTO</p> <p>Estructura de soporte compuesta por vigas de madera expuestas, adosadas a un muro enlucido y pintado. El muro es de mampostería recubierta.</p>

<p>CLASIFICACIÓN DE LA CAUSA</p>	
				DIRECTA	Infiltraciones de agua por deficiencias en la impermeabilización del techo o cubierta.
				INDIRECTA	Falta de mantenimiento preventivo de cubiertas y canaletas.
<p>IDENTIFICACIÓN DEL FACTOR DE DETERIORO</p>				<p>GRADO DE LESIÓN</p>	
MATERIAL	Vulnerabilidad de la madera y el enlucido ante exposición prolongada a la humedad.			LEVE	
FABRICACIÓN	Posible falta de protección adecuada en encuentros constructivos.			MEDIANO	
FACTOR FISICO AMBIENTAL	Presencia de agua de lluvia infiltrada.			SEVERO	
FACTOR QUIMICO AMBIENTAL	Alteraciones químicas en la madera y el revestimiento debido a la humedad.			GRAVE	X
FACTOR BIOLOGICO	Formación de hongos y moho sobre superficies húmedas.				
<p>RECOMENDACIÓN Y/O INTERVENCIÓN</p> <ul style="list-style-type: none"> - Inspección detallada de la cubierta para identificar el origen exacto de la filtración. - Reparación o sustitución de impermeabilización (membranas, cubiertas o canaletas). - Limpieza y tratamiento de la madera con productos fungicidas específicos. - Retiro del enlucido dañado y aplicación de nuevo revestimiento compatible y transpirable. - Ventilación controlada del espacio para evitar futuras condensaciones y crecimiento de hongos.

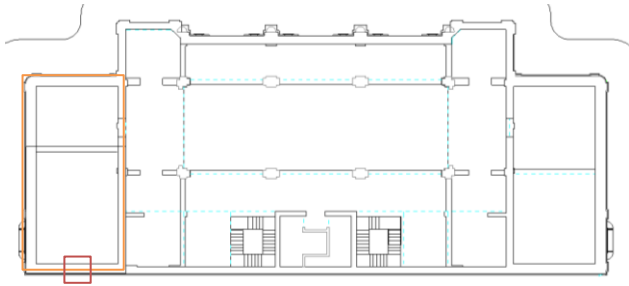
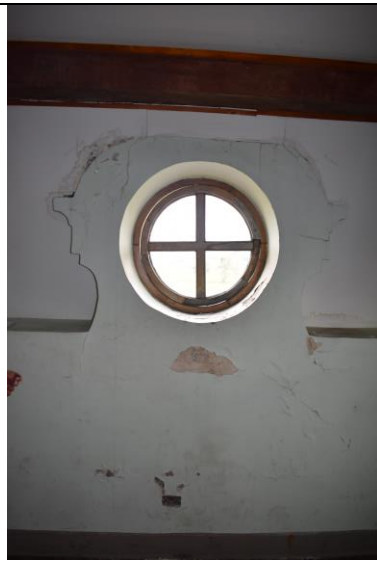
Ficha N° 134		LOCALIZACIÓN	FOTOGRAFIA																					
<p>Muro interior con ventana circular (óculo), zona intermedia del paño vertical.</p> <p><input type="checkbox"/> Ubicación especial en el edificio <input type="checkbox"/> Área de la afectación.</p>

<p>TIPO DE LESIÓN</p> <table border="1"> <tr> <td>FISICA</td> <td>X</td> <td>QUIMICA</td> <td></td> <td>MECÁNICA</td> <td></td> </tr> </table>					FISICA	X	QUIMICA		MECÁNICA															
FISICA	X	QUIMICA		MECÁNICA																				
<p>DESCRIPCION DE LA LESION</p> <ul style="list-style-type: none"> - Fisuras múltiples y ramificadas alrededor del vano de la ventana. - Desprendimiento del enlucido en varias zonas, especialmente debajo y alrededor del óculo. - Manchas de humedad y eflorescencias en el enlucido desprendido. - Posible alteración estructural o asentamiento diferencial por la ubicación concéntrica de las fisuras en torno al vano. 			<p>DESCRIPCION DEL ELEMENTO</p> <p>Muro interior enlucido y pintado, con abertura circular acristalada (óculo) con marco de madera. El diseño incluye molduras decorativas alrededor del vano.</p>

<p>CLASIFICACIÓN DE LA CAUSA</p> <table border="1"> <tr> <td>DIRECTA</td> <td>Filtración de agua por el vano mal sellado y presencia de fisuras estructurales o de retracción.</td> </tr> <tr> <td>INDIRECTA</td> <td>Pérdida de estanqueidad en la carpintería de la ventana y mantenimiento deficiente.</td> </tr> </table>		DIRECTA	Filtración de agua por el vano mal sellado y presencia de fisuras estructurales o de retracción.	INDIRECTA	Pérdida de estanqueidad en la carpintería de la ventana y mantenimiento deficiente.																
DIRECTA	Filtración de agua por el vano mal sellado y presencia de fisuras estructurales o de retracción.																							
INDIRECTA	Pérdida de estanqueidad en la carpintería de la ventana y mantenimiento deficiente.																							
<p>IDENTIFICACIÓN DEL FACTOR DE DETERIORO</p> <table border="1"> <tr> <td>MATERIAL</td> <td>Fragilidad del enlucido ante cambios higrotérmicos y exposición al agua.</td> <td>LEVE</td> <td></td> </tr> <tr> <td>FABRICACIÓN</td> <td>Deficiente sellado en el perímetro del vano y unión de materiales heterogéneos (madera y mampostería).</td> <td>MEDIANO</td> <td>X</td> </tr> <tr> <td>FACTOR FISICO AMBIENTAL</td> <td>Cambios térmicos y humedad ambiental interior y exterior.</td> <td>SEVERO</td> <td></td> </tr> <tr> <td>FACTOR QUIMICO AMBIENTAL</td> <td>Posible aparición de sales higroscópicas (eflorescencias).X</td> <td>GRAVE</td> <td></td> </tr> <tr> <td>FACTOR BIOLÓGICO</td> <td>No presente en esta etapa.</td> <td></td> <td></td> </tr> </table>			MATERIAL	Fragilidad del enlucido ante cambios higrotérmicos y exposición al agua.	LEVE		FABRICACIÓN	Deficiente sellado en el perímetro del vano y unión de materiales heterogéneos (madera y mampostería).	MEDIANO	X	FACTOR FISICO AMBIENTAL	Cambios térmicos y humedad ambiental interior y exterior.	SEVERO		FACTOR QUIMICO AMBIENTAL	Posible aparición de sales higroscópicas (eflorescencias).X	GRAVE		FACTOR BIOLÓGICO	No presente en esta etapa.			<p>GRADO DE LESIÓN</p>

MATERIAL	Fragilidad del enlucido ante cambios higrotérmicos y exposición al agua.	LEVE																						
FABRICACIÓN	Deficiente sellado en el perímetro del vano y unión de materiales heterogéneos (madera y mampostería).	MEDIANO	X																					
FACTOR FISICO AMBIENTAL	Cambios térmicos y humedad ambiental interior y exterior.	SEVERO																						
FACTOR QUIMICO AMBIENTAL	Posible aparición de sales higroscópicas (eflorescencias).X	GRAVE																						
FACTOR BIOLÓGICO	No presente en esta etapa.																							
<p>RECOMENDACIÓN Y/O INTERVENCIÓN</p> <ul style="list-style-type: none"> - Evaluación estructural del muro y del vano (fisuras y asentamientos). - Sellado adecuado del perímetro del óculo con materiales compatibles y flexibles. - Eliminación del enlucido deteriorado y aplicación de nuevo revestimiento transpirable. - Limpieza de sales y tratamiento antihumedad. - Revisión del marco de madera para descartar filtraciones adicionales.

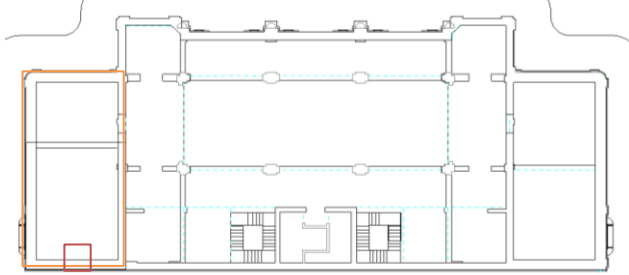
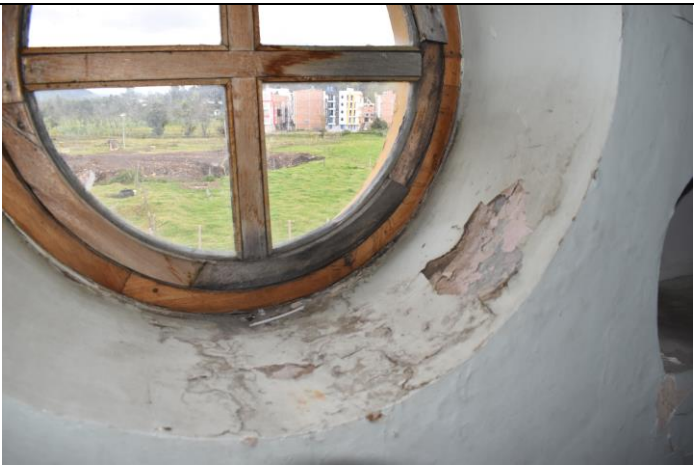
Ficha N° 135		LOCALIZACIÓN	FOTOGRAFIA	
<p>Base del vano circular (óculo) en muro interior.</p> <p><input type="checkbox"/> Ubicación especial en el edificio</p> <p><input type="checkbox"/> Área de la afectación.</p>

TIPO DE LESIÓN				
FISICA	X	QUIMICA		MECÁNICA
DESCRIPCION DE LA LESION		DESCRIPCION DEL ELEMENTO		
<ul style="list-style-type: none"> - Desprendimiento del enlucido y pintura en el reborde inferior del vano. - Formación de costras y eflorescencias sobre el enlucido. - Madera visiblemente degradada: decoloración, pérdida del acabado superficial, zonas con posible biodeterioro (hongos o moho). - Presencia de humedad activa o recurrente, indicada por las manchas oscuras y el deterioro concentrado en la parte inferior del vano, posiblemente por escurrimiento. 		<p>Reborde interno del vano circular con carpintería de madera, encastrado en muro enlucido y pintado. Superficie en curva.</p>

CLASIFICACIÓN DE LA CAUSA		
		DIRECTA	Filtración de agua por mal sellado entre la carpintería y el muro; capilaridad o escurrimiento desde el exterior.	
		INDIRECTA	Falta de mantenimiento periódico y ausencia de protección adecuada del marco de madera.	
IDENTIFICACIÓN DEL FACTOR DE DETERIORO				GRADO DE LESIÓN
MATERIAL	Pérdida de cohesión del enlucido y deterioro del acabado de la madera.		LEVE	
FABRICACIÓN	Detalles constructivos inadecuados para impermeabilizar el perímetro del vano; junta entre materiales disímiles sin solución de continuidad adecuada		MEDIANO	
FACTOR FISICO AMBIENTAL	Humedad por escurrimiento y condensación, especialmente en invierno o temporada de lluvias.		SEVERO	X
FACTOR QUIMICO AMBIENTAL	Formación de eflorescencias por sales solubles en el agua.		GRAVE	
FACTOR BIOLOGICO	Riesgo de colonización fúngica en zonas húmedas (incipiente en madera).			
RECOMENDACIÓN Y/O INTERVENCIÓN

<ul style="list-style-type: none"> - Remoción completa del enlucido deteriorado y limpieza de eflorescencias. - Reintegración del revestimiento con morteros transpirables y compatibles. - Revisión y sellado perimetral del vano con materiales hidrófugos y elásticos. - Tratamiento curativo y preventivo para la carpintería: limpieza, desinfección (si hay hongos), y aplicación de protector hidrófugo. - Revisión del sistema de evacuación pluvial del muro exterior adyacente al vano, para evitar filtraciones futuras.

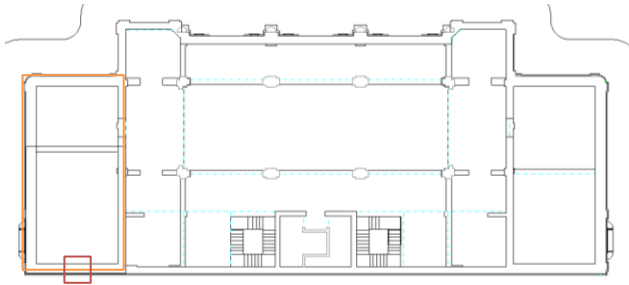
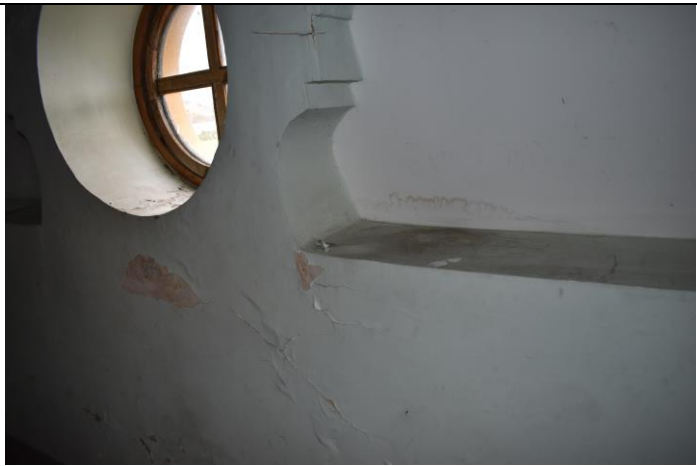
Ficha N° 136		LOCALIZACIÓN	FOTOGRAFIA	
<p>Muro de cerramiento con vano circular que alberga una ventana de madera.</p> <p><input type="checkbox"/> Ubicación especial en el edificio</p> <p><input type="checkbox"/> Área de la afectación.</p>

TIPO DE LESIÓN				
FISICA	X	QUIMICA		MECÁNICA
DESCRIPCION DE LA LESION		DESCRIPCION DEL ELEMENTO		
<ul style="list-style-type: none"> - Se observan fisuras ramificadas en la capa de enlucido, principalmente en la parte inferior del vano. - Desprendimiento de revestimiento (pérdida de pintura y parte del estuco), evidenciando la base del sustrato. - Manchas de humedad en la base del vano, tanto en la parte inferior del muro como en el saliente horizontal, probablemente por infiltraciones provenientes del encuentro entre la ventana y el muro. - Deterioro por eflorescencias (depósitos salinos) y micro fisuras activas en el enlucido. 		<p>Muro de mampostería recubierto con una capa de enlucido (estucado) y pintura. El vano está rematado con un marco de madera circular que sostiene una ventana con cruceta.</p>

CLASIFICACIÓN DE LA CAUSA		
		DIRECTA	Infiltración de agua por el marco de la ventana y deficiente sellado de encuentros.	
		INDIRECTA	Ausencia o mal funcionamiento del sistema de drenaje exterior; falta de mantenimiento preventivo.	
IDENTIFICACIÓN DEL FACTOR DE DETERIORO				GRADO DE LESIÓN
MATERIAL	Pérdida de cohesión del revestimiento por hidratación y desecación repetida.		LEVE	
FABRICACIÓN	Sellado inadecuado en juntas y acabados constructivos.		MEDIANO	
FACTOR FISICO AMBIENTAL	Acción del agua de lluvia, ciclos de humedad-sequedad.		SEVERO	X
FACTOR QUIMICO AMBIENTAL	Eflorescencias salinas debido a migración de sales solubles.		GRAVE	
FACTOR BIOLOGICO	No presente en esta etapa.			
RECOMENDACIÓN Y/O INTERVENCIÓN				
<ul style="list-style-type: none"> - Retiro del enlucido dañado y evaluación del estado del soporte estructural. - Impermeabilización del perímetro del vano, sellado de juntas y revisión del marco de madera. - Aplicación de productos hidrofugantes en exteriores si corresponde. - Re-aplicación del revestimiento con materiales compatibles y transpirables (ej. morteros a base de cal). - Establecer un plan de mantenimiento periódico para verificar el estado de las ventanas y evitar recurrencias.

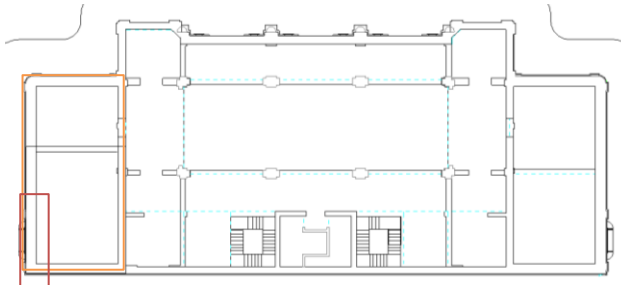
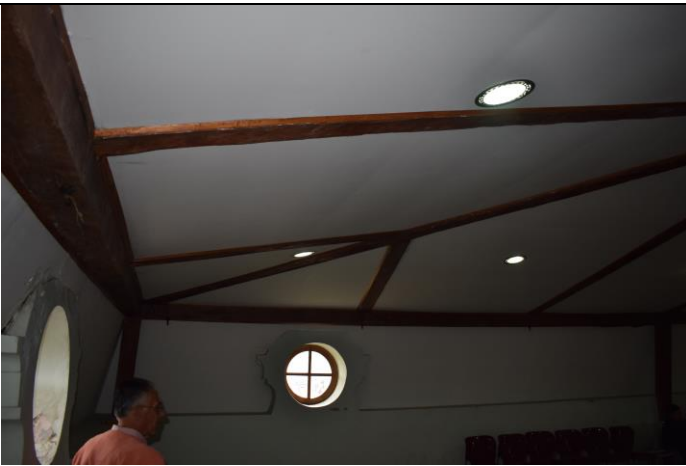
Ficha N° 137		LOCALIZACIÓN	FOTOGRAFIA	
<p>Cielo raso de la mansarda con estructura de madera a la vista.</p> <p><input type="checkbox"/> Ubicación especial en el edificio</p> <p><input type="checkbox"/> Área de la afectación.</p>

TIPO DE LESIÓN				
FISICA	X	QUIMICA		MECÁNICA
DESCRIPCION DE LA LESION		DESCRIPCION DEL ELEMENTO		
<ul style="list-style-type: none"> - Deformación visible de la superficie del cielo raso, con pandeo en varias placas. - Posibles uniones entre placas mal selladas o desplazadas. - Oscurecimiento en ciertas áreas, que puede estar relacionado con humedad interna o fallos en la estructura de soporte. - Desprendimientos parciales en bordes de algunas placas. - Desajuste en el encuadre con las vigas de madera, que podría sugerir movimiento estructural. 		<p>Cielo raso de placas planas (posiblemente drywall o fibrocemento) soportado por estructura de madera visible. Iluminación empotrada en puntos específicos.</p>

CLASIFICACIÓN DE LA CAUSA		
		DIRECTA	Fallo en la sujeción o anclaje del cielo raso; deformación por humedad acumulada sobre las placas o por sobrecarga.	
		INDIRECTA	Fugas de cubierta no detectadas, condensación por deficiencias en ventilación, o mal diseño constructivo del sistema de cielo raso.	
IDENTIFICACIÓN DEL FACTOR DE DETERIORO				GRADO DE LESIÓN
MATERIAL	Pérdida de rigidez en placas del cielo raso (material higroscópico o no apto para humedad).		LEVE	
FABRICACIÓN	Ausencia de juntas de dilatación, mala instalación del sistema de soporte o fijaciones mal distribuidas.		MEDIANO	X
FACTOR FISICO AMBIENTAL	Humedad relativa alta en el interior, o filtraciones desde la cubierta.		SEVERO	
FACTOR QUIMICO AMBIENTAL	No presente en esta etapa.		GRAVE	
FACTOR BIOLOGICO	No presente en esta etapa.			
RECOMENDACIÓN Y/O INTERVENCIÓN				
<ul style="list-style-type: none"> - Evaluación técnica de la estructura portante del cielo raso. - Reemplazo de placas deformadas por materiales resistentes a la humedad (fibrocemento o placas RH). - Verificación del sistema de cubierta para detectar posibles filtraciones. - Instalación de barrera antihumedad superior si no existe. - Incorporar ventilación pasiva en el entretecho si es viable. - Reforzar anclajes del sistema suspendido para evitar futuros desprendimientos.

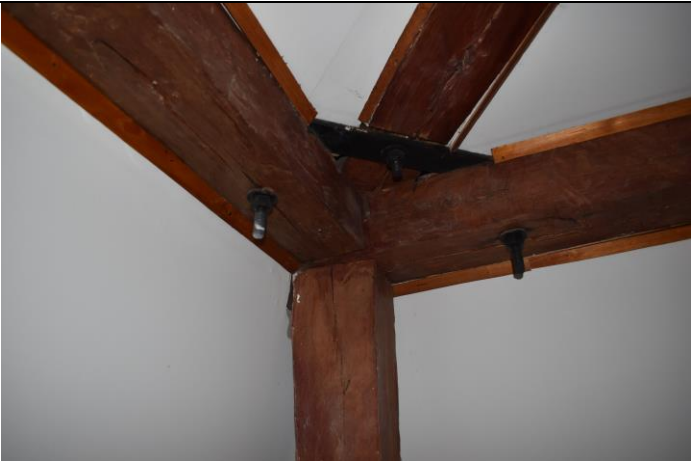
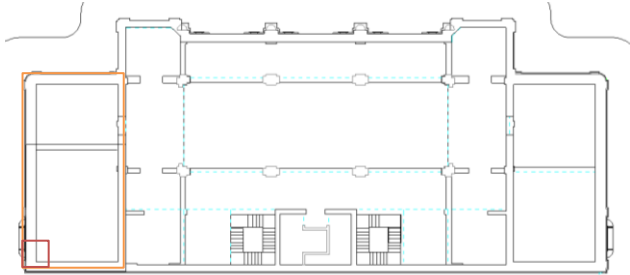
Ficha N° 138		LOCALIZACIÓN		FOTOGRAFIA	
Unión entre vigas y columnas de la estructura de mansarda del segundo nivel <input type="checkbox"/> Ubicación especial en el edificio <input type="checkbox"/> Área de la afectación.

TIPO DE LESIÓN				DESCRIPCION DEL ELEMENTO	
FISICA	X	QUIMICA		MECÁNICA	
DESCRIPCION DE LA LESION				DESCRIPCION DEL ELEMENTO	
<ul style="list-style-type: none"> - Presencia de fisuras longitudinales en la madera, desprendimientos menores en las uniones y posibles pérdidas de sección en algunas partes de las vigas. - El perno de sujeción sobresale excesivamente, lo cual indica que ha perdido ajuste o ha sido forzado por movimientos estructurales. - También se aprecian manchas oscuras sobre la madera, posiblemente por humedad o envejecimiento, y deformaciones leves en el entablonado. 				Estructura compuesta por vigas y columnas de madera sólida, ensambladas con herrajes metálicos (placas de unión y pernos pasantes). Se observa recubrimiento con delgadas molduras o listones en los bordes de las vigas.

CLASIFICACIÓN DE LA CAUSA	
				DIRECTA	Fatiga de material por cargas constantes, debilitamiento de uniones.
				INDIRECTA	Cambios de temperatura y humedad, asentamientos estructurales.
IDENTIFICACIÓN DEL FACTOR DE DETERIORO				GRADO DE LESIÓN	
MATERIAL	Madera con pérdida de homogeneidad estructural.			LEVE	
FABRICACIÓN	Posible diseño inadecuado de uniones y falta de recalce o ajuste.			MEDIANO	X
FACTOR FISICO AMBIENTAL	Variaciones higrotérmicas, deformaciones por contracción y expansión.			SEVERO	
FACTOR QUIMICO AMBIENTAL	Oxidación leve de los herrajes.			GRAVE	
FACTOR BIOLOGICO	Posible presencia de hongos por condiciones de humedad, a confirmar.				
RECOMENDACIÓN Y/O INTERVENCIÓN					
<ul style="list-style-type: none"> - Evaluación estructural detallada del sistema de vigas y columnas mediante inspección visual y herramientas de diagnóstico no destructivo. - Reajuste o reemplazo de pernos sueltos. - Tratamiento fungicida y preservante para madera. - Reemplazo o refuerzo de secciones comprometidas mediante injertos o placas metálicas adicionales. - Control de humedad ambiental con sistemas de ventilación pasiva o deshumidificadores.

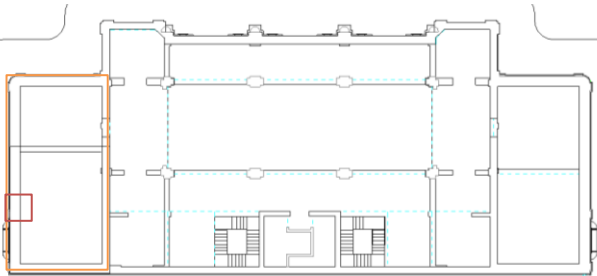
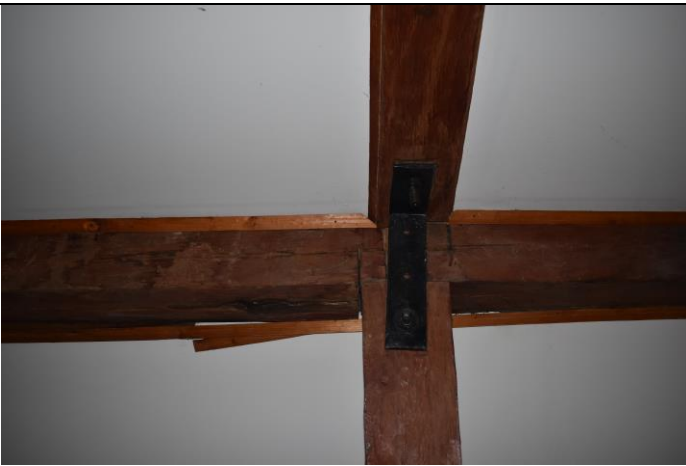
Ficha N° 139		LOCALIZACIÓN	FOTOGRAFIA	
<p>Unión entre vigas y columnas de la estructura de mansarda del segundo nivel.</p> <p><input type="checkbox"/> Ubicación especial en el edificio</p> <p><input type="checkbox"/> Área de la afectación.</p>

TIPO DE LESIÓN				
FISICA	X	QUIMICA		MECÁNICA
DESCRIPCION DE LA LESION		DESCRIPCION DEL ELEMENTO		
<ul style="list-style-type: none"> - Desprendimiento y arqueo de una tabla delgada adherida a la viga inferior, probablemente parte del entablonado de acabado o recubrimiento. - Se observan fisuras longitudinales en la madera y manchas oscuras indicativas de posible presencia de humedad o ataque biológico antiguo. - El sistema de unión metálica presenta oxidación incipiente. - Las deformaciones indican esfuerzos internos posiblemente por flexión o fatiga del material. 		<p>Sistema estructural compuesto por vigas de madera dispuestas en forma ortogonal, unidas mediante placas metálicas de refuerzo atornilladas. El conjunto está parcialmente recubierto por una tabla delgada o friso de terminación.</p>

CLASIFICACIÓN DE LA CAUSA		
		DIRECTA	Pérdida de integridad de la tabla de revestimiento por deformación o fallas en la sujeción.	
		INDIRECTA	Variaciones higrotérmicas; carga excesiva o distribución inadecuada del peso; envejecimiento natural del sistema.	
IDENTIFICACIÓN DEL FACTOR DE DETERIORO				GRADO DE LESIÓN
MATERIAL	Madera con posible pérdida de resistencia mecánica por humedad o fatiga.		LEVE	
FABRICACIÓN	Posible unión no especializada entre componentes, falta de refuerzos secundarios.		MEDIANO	X
FACTOR FISICO AMBIENTAL	Dilataciones y contracciones por variación térmica y cambios de humedad relativa.		SEVERO	
FACTOR QUIMICO AMBIENTAL	Oxidación de herrajes.		GRAVE	
FACTOR BIOLOGICO	Posible ataque antiguo de xilófagos (hongos o insectos), a verificar.			
RECOMENDACIÓN Y/O INTERVENCIÓN				
<ul style="list-style-type: none"> - Inspección del sistema completo de vigas y entrevigado con pruebas no destructivas (resistografía, sonda de penetración). - Reemplazo o reposición del revestimiento de madera desprendido, con piezas del mismo tipo, tratadas contra xilófagos. - Limpieza mecánica y protección antioxidante de los herrajes. - Refuerzo estructural puntual si se detecta pérdida de sección resistente. - Establecer condiciones de ventilación pasiva para estabilizar humedad interior.

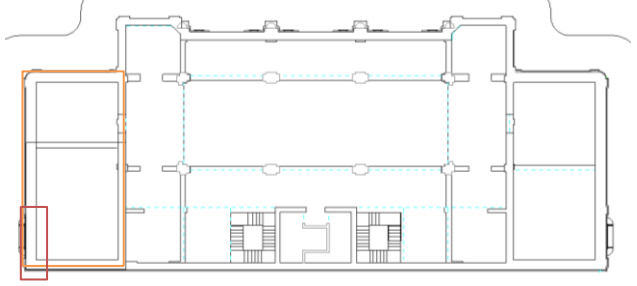
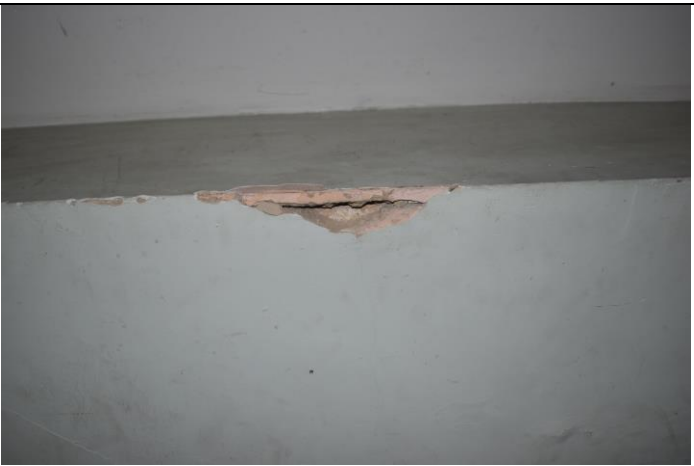
Ficha N° 140		LOCALIZACIÓN		FOTOGRAFIA	
<p>Muro interior, antepecho.</p> <p><input type="checkbox"/> Ubicación especial en el edificio</p> <p><input type="checkbox"/> Área de la afectación.</p>

<p>TIPO DE LESIÓN</p> <p>FISICA <input checked="" type="checkbox"/> QUIMICA <input type="checkbox"/> MECÁNICA <input checked="" type="checkbox"/></p>					
<p>DESCRIPCION DE LA LESION</p> <ul style="list-style-type: none"> - Desprendimiento del revestimiento superficial (pintura y capa de enlucido). - Se observa fisura horizontal en el sustrato, con pérdida de material que ha generado un hueco. - La fisura parece coincidir con la línea de contacto entre diferentes materiales o capas de aplicación. - Presencia de grietas secundarias en la parte inferior del área afectada. 				<p>DESCRIPCION DEL ELEMENTO</p> <p>Muro interior enlucido, con acabado de pintura en tono claro. El elemento forma parte del remate o moldura horizontal, ubicado a media altura respecto al muro.</p>

<p>CLASIFICACIÓN DE LA CAUSA</p>				<p>DIRECTA</p> <p>Golpe o impacto mecánico sobre el borde del muro, debilitando el revestimiento.</p>	
<p>INDIRECTA</p> <p>Mala adherencia entre capas de revestimiento y sustrato, probablemente por una preparación inadecuada o por envejecimiento de los materiales.</p>					
<p>IDENTIFICACIÓN DEL FACTOR DE DETERIORO</p>				<p>GRADO DE LESIÓN</p>	
MATERIAL		Fragilidad del recubrimiento superficial por antigüedad o uso de materiales inadecuados.		LEVE	X
FABRICACIÓN		Fallas en la técnica de aplicación del enlucido (falta de imprimación o compatibilidad entre materiales).		MEDIANO	
FACTOR FISICO AMBIENTAL		No se evidencia uno claramente predominante en esta imagen.		SEVERO	
FACTOR QUIMICO AMBIENTAL		No evidente en esta etapa.		GRAVE	
FACTOR BIOLÓGICO		No evidente en esta etapa.			
<p>RECOMENDACIÓN Y/O INTERVENCIÓN</p> <ul style="list-style-type: none"> - Limpieza del área desprendida. - Reposición del enlucido con material compatible (idealmente mortero de cal o yeso restaurador si es el caso). - Aplicación de imprimante para asegurar adherencia. - Reposición del acabado de pintura siguiendo el esquema cromático original. - Supervisión periódica para verificar que no se repitan desprendimientos similares en otras zonas del muro.

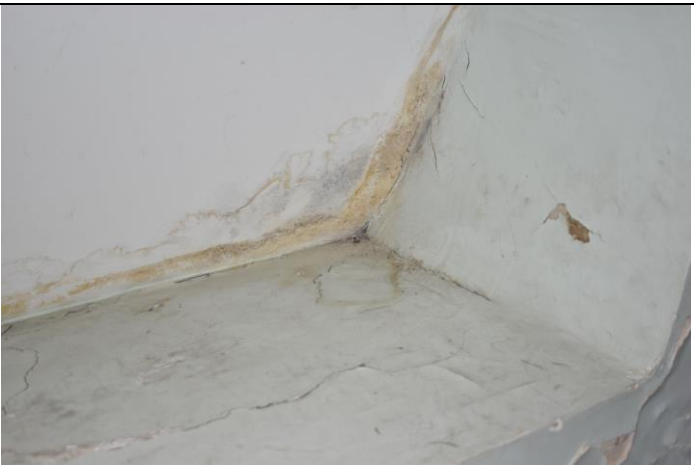
Ficha N° 141		LOCALIZACIÓN		FOTOGRAFIA	
<p>Esquina inferior del muro (área de contacto entre horizontal y vertical), probablemente una base de ventana o vano</p> <p><input type="checkbox"/> Ubicación especial en el edificio <input type="checkbox"/> Área de la afectación.</p>

TIPO DE LESIÓN					
FISICA		QUIMICA	X	MECÁNICA	
DESCRIPCION DE LA LESION			DESCRIPCION DEL ELEMENTO		
<ul style="list-style-type: none"> - Presencia de manchas de humedad activa con aureolas amarillentas y oscuras. - Formación de eflorescencias y moho (en fase inicial). - Fisuración superficial visible en distintas direcciones. - Desprendimiento parcial de pintura y enlucido por presión interna de la humedad. - Signos de absorción capilar por acumulación de agua en la base. 			<p>Base o alféizar interior de un muro perimetral, posiblemente parte de un vano de ventana. Revestimiento liso, pintado en color claro.</p>

CLASIFICACIÓN DE LA CAUSA		
			DIRECTA	Filtración de agua de lluvia o condensación acumulada en la base del vano, posiblemente por fisuras o falta de impermeabilización exterior.	
			INDIRECTA	Falta de mantenimiento preventivo e inexistencia de sellado adecuado en vanos o cubiertas cercanas.	
IDENTIFICACIÓN DEL FACTOR DE DETERIORO				GRADO DE LESIÓN	
MATERIAL	Baja resistencia del revestimiento a la humedad (posible uso de materiales incompatibles o antiguos).			LEVE	
FABRICACIÓN	Deficiencia en impermeabilización en puntos vulnerables como juntas y esquinas.			MEDIANO	X
FACTOR FISICO AMBIENTAL	Presencia de agua de lluvia (capilaridad y escurrimiento).			SEVERO	
FACTOR QUIMICO AMBIENTAL	Formación de eflorescencias salinas visibles.			GRAVE	
FACTOR BIOLOGICO	Aparición de moho y hongos por humedad prolongada.				
RECOMENDACIÓN Y/O INTERVENCIÓN					
<ul style="list-style-type: none"> - Identificación del punto de ingreso de humedad desde el exterior o cubierta. - Impermeabilización exterior del vano y sellado de grietas. - Eliminación de capas deterioradas con productos antimicrobianos. - Reposición del revestimiento con materiales compatibles y resistentes a la humedad (mortero de cal). - Aplicación de barrera antihumedad si la filtración es por capilaridad. - Ventilación periódica para evitar acumulación de humedad en espacios interiores.

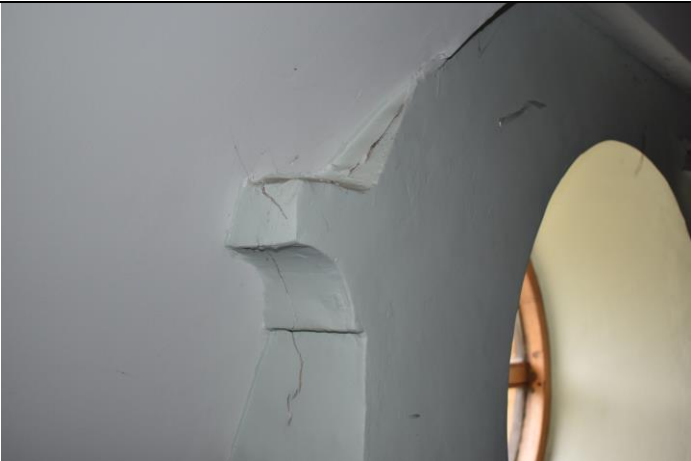
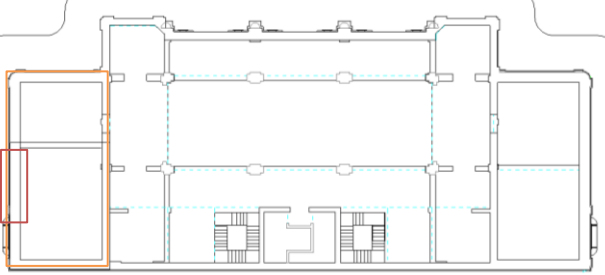
Ficha N° 142		LOCALIZACIÓN		FOTOGRAFIA	
Zona superior del arco de una abertura (ventana). <input type="checkbox"/> Ubicación especial en el edificio <input type="checkbox"/> Área de la afectación.

TIPO DE LESIÓN					
FISICA		QUIMICA	X	MECÁNICA	
DESCRIPCION DE LA LESION				DESCRIPCION DEL ELEMENTO	
<ul style="list-style-type: none"> - Grietas verticales y diagonales en el arranque del arco, que atraviesan tanto la moldura como el paramento adyacente. - Las fisuras son de tipo estructural, con pérdida de continuidad entre elementos. - Desplazamiento leve entre superficies de moldura, que evidencia movimiento diferencial. - Posible debilidad en los encuentros entre materiales o fallas en la unión de elementos portantes y no portantes. 				Arco de medio punto sobre vano, construido en mampostería revestida, con moldura o remate decorativo. Está ubicado en el encuentro entre muro vertical y bóveda o entre elementos estructurales de diferente rigidez.

CLASIFICACIÓN DE LA CAUSA					
DIRECTA		Movimientos estructurales por asentamientos diferenciales, carga excesiva o empuje lateral del arco.			
INDIRECTA		Falta de refuerzo estructural adecuado y acumulación de cargas sin disipación efectiva por envejecimiento del sistema.			
IDENTIFICACIÓN DEL FACTOR DE DETERIORO					GRADO DE LESIÓN
MATERIAL	Pérdida de cohesión en el mortero de unión y rigidez desigual entre materiales.			LEVE	
FABRICACIÓN	Deficiencias constructivas en los encuentros entre elementos estructurales y decorativos.			MEDIANO	
FACTOR FISICO AMBIENTAL	Vibraciones, ciclos térmicos y humedad que debilitan la unión de los materiales.			SEVERO	X
FACTOR QUIMICO AMBIENTAL	No evidente en esta etapa.			GRAVE	
FACTOR BIOLOGICO	No evidente en esta etapa.				
RECOMENDACIÓN Y/O INTERVENCIÓN					
<ul style="list-style-type: none"> - Realizar evaluación estructural integral para detectar origen de movimientos. - Aplicar testigos para monitorear la evolución de las grietas. - Reforzar los puntos críticos del arco mediante anclajes ocultos o inyecciones de resinas estructurales si se detectan desplazamientos activos. - Reconstrucción puntual de molduras afectadas con materiales compatibles. - Control de cargas y revisión de apoyos estructurales adyacentes.

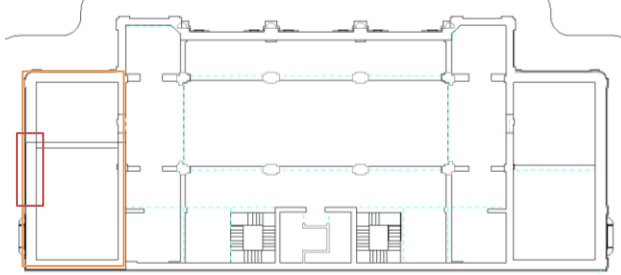
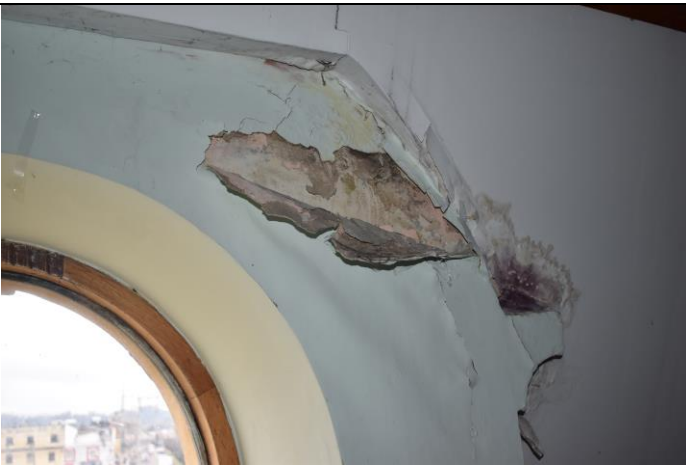
Ficha N° 143		LOCALIZACIÓN		FOTOGRAFIA	
<p>Zona superior de muro del vano de una ventana circular.</p> <p><input type="checkbox"/> Ubicación especial en el edificio</p> <p><input type="checkbox"/> Área de la afectación.</p>

TIPO DE LESIÓN		DESCRIPCION DEL ELEMENTO			
FISICA	X	QUIMICA		MECÁNICA	
DESCRIPCION DE LA LESION		Muro de carga o cerramiento curvo en mampostería con revestimiento interior. Forma parte de una estructura envolvente de ventana circular en fachada. Presenta detalles moldurados y unión con cubierta inclinada.			
<ul style="list-style-type: none"> - Desprendimiento masivo de enlucido, dejando al descubierto mortero en mal estado y capas antiguas degradadas. - Fisuras múltiples con desprendimiento de fragmentos en el intradós y bordes del vano. - Presencia visible de humedad activa en forma de manchas oscuras, con una zona púrpura indicativa de proliferación fúngica. - Deformaciones en el revestimiento por presión interna de la humedad acumulada. - Posible pérdida de adherencia entre los distintos estratos del muro (revestimiento y núcleo estructural). 		CLASIFICACIÓN DE LA CAUSA

DIRECTA	Filtraciones de agua a través de cubierta o cerramiento exterior en mal estado.		
		INDIRECTA	Ausencia de mantenimiento preventivo, deterioro de materiales por envejecimiento y exposición prolongada a la humedad.		
IDENTIFICACIÓN DEL FACTOR DE DETERIORO				GRADO DE LESIÓN	
MATERIAL	Disgregación del mortero, incompatibilidad entre capas y pérdida de cohesión.		LEVE		
FABRICACIÓN	Deficiente adherencia de capas de revestimiento y ausencia de barreras impermeables.		MEDIANO		
FACTOR FISICO AMBIENTAL	Humedad capilar o filtraciones por lluvias persistentes, con exposición prolongada.		SEVERO		
FACTOR QUIMICO AMBIENTAL	Posible formación de sales por reacción entre materiales y agua (eflorescencias).		GRAVE	X	
FACTOR BIOLOGICO	Presencia de hongos por condiciones de humedad constante.				
RECOMENDACIÓN Y/O INTERVENCIÓN					
<ul style="list-style-type: none"> - Localizar y corregir la fuente de ingreso de agua (revisión de cubierta, ventanas o fisuras exteriores). - Retirar el material suelto y en mal estado con técnicas manuales controladas. - Aplicar tratamiento antifúngico en zonas afectadas por hongos. - Restaurar el paramento con morteros compatibles (preferiblemente a base de cal) que permitan la transpiración del muro. - Incorporar barrera antihumedad y capa de sacrificio en zonas recurrentemente expuestas. - Monitorear la evolución post-intervención durante temporada húmeda.

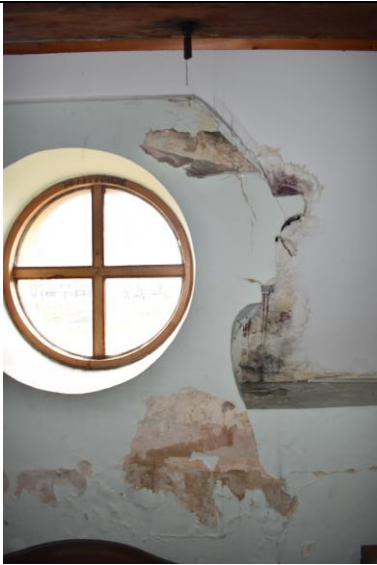
Ficha N° 144		LOCALIZACIÓN	FOTOGRAFIA	
Paramento interior del muro exterior con vano de ventana circular. <input type="checkbox"/> Ubicación especial en el edificio <input type="checkbox"/> Área de la afectación.

TIPO DE LESIÓN FISICA X QUIMICA MECÁNICA		DESCRIPCION DEL ELEMENTO		
DESCRIPCION DE LA LESION <ul style="list-style-type: none"> - Fisuración estructural vertical que nace en la unión entre muro y cubierta, recorriendo toda la altura del muro. - Pérdida extensa de revestimiento (enlucido y pintura), dejando expuestos varios estratos degradados. - Manchas de humedad activa en diferentes zonas: superior derecha, bajo la ventana y esquina inferior del muro. - Presencia de eflorescencias, oscurecimiento por hongos y moho, especialmente en la parte inferior derecha. - Colapsos parciales del revestimiento en capas, revelando materiales disgregados y sales. - Coloraciones púrpuras, negras y rojizas asociadas a colonias biológicas (probablemente hongos y bacterias). 		DESCRIPCION DEL ELEMENTO Muro de cerramiento en mampostería con forma curva que rodea una ventana circular con carpintería de madera. Revestido con capas de enlucido y pintura interior. Parte superior del muro se conecta con el entrepiso de madera.

CLASIFICACIÓN DE LA CAUSA		
		DIRECTA	Infiltración de agua de lluvia a través de cubierta o muros mal sellados.	
		INDIRECTA	Falta de mantenimiento periódico, materiales inadecuados para la impermeabilización interior, ventilación deficiente.	
IDENTIFICACIÓN DEL FACTOR DE DETERIORO			GRADO DE LESIÓN	
MATERIAL	Disgregación del mortero, incompatibilidad entre capas (pinturas impermeables sobre muros húmedos).		LEVE	
FABRICACIÓN	Ausencia de barreras contra humedad en zonas críticas, deficiente evacuación de aguas en cubierta o fachada.		MEDIANO	
FACTOR FISICO AMBIENTAL	Lluvias constantes, condensación interior por ventilación insuficiente.		SEVERO	
FACTOR QUIMICO AMBIENTAL	Reacciones salinas por lixiviación y acumulación de humedad, formación de eflorescencias.		GRAVE	X
FACTOR BIOLOGICO	Presencia de hongos y bacterias por persistencia de humedad, crecimiento activo en la superficie.

- Ejecutar diagnóstico completo de humedad (termografía, medidor de humedad, análisis de sales).
- Corregir cubiertas, fisuras y filtraciones externas detectadas en fachada y techumbre.
- Eliminar revestimientos sueltos y capas contaminadas hasta llegar a soporte sano.
- Aplicar tratamiento biocida y fungicida en zonas con colonias activas.
- Sustituir revestimientos con materiales compatibles y permeables (mortero de cal, pintura mineral transpirable).
- Instalar sistema de ventilación natural o mecánica para evitar condensación interior.
- Implementar sistema de monitoreo en temporada de lluvias para verificar eficacia de la intervención.

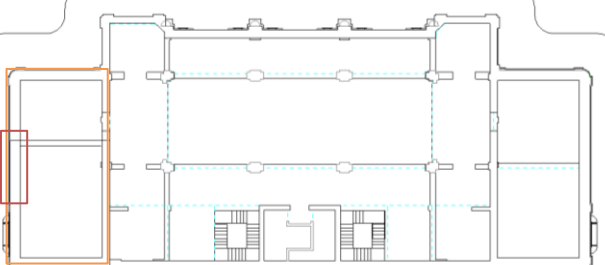
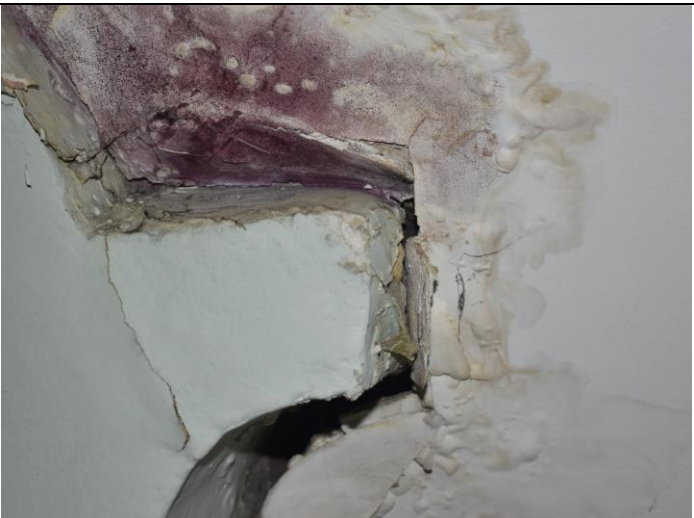
Ficha N° 145		LOCALIZACIÓN		FOTOGRAFIA	
<p>Punto de unión entre muro y plafón sobre vano circular (detalle del muro lesionado previamente documentado).</p> <p><input type="checkbox"/> Ubicación especial en el edificio</p> <p><input type="checkbox"/> Área de la afectación.</p>

TIPO DE LESIÓN				DESCRIPCION DEL ELEMENTO	
FISICA	X	QUIMICA		MECÁNICA	
DESCRIPCION DE LA LESION				DESCRIPCION DEL ELEMENTO	
<ul style="list-style-type: none"> - Fisura abierta en ángulo, profunda y con desplazamiento entre superficies (fisura estructural activa). - Bordes del enlucido fracturados, con desprendimientos en capas. - Presencia de exudación salina y protuberancias en la pintura (eflorescencia activa). - Pigmentaciones violáceas, rojizas y blanquecinas en el revestimiento (hongos, bacterias y mohos). - Deformación de la pintura con burbujas y arrugas por presión interna de humedad. - Posible fractura en el núcleo del muro (se observa pérdida de cohesión y exposición de material base). 				<p>Esquina interior del muro donde se observa una junta estructural o transición constructiva entre dos elementos (posiblemente entre mampostería y viga de coronación). Superficie cubierta con pintura acrílica y restos de enlucido.</p>

CLASIFICACIÓN DE LA CAUSA	
				DIRECTA	Movimiento estructural diferencial (asentamiento o dilatación térmica) combinado con filtraciones de agua.
				INDIRECTA	Ausencia de junta de dilatación adecuada, uso de materiales incompatibles en la unión, ventilación deficiente y falta de mantenimiento.
IDENTIFICACIÓN DEL FACTOR DE DETERIORO				GRADO DE LESIÓN	
MATERIAL	Incompatibilidad entre elementos constructivos (revoques rígidos sobre juntas móviles).			LEVE	
FABRICACIÓN	Ausencia de diseño adecuado para juntas estructurales, aplicación inadecuada de revestimientos.			MEDIANO	
FACTOR FISICO AMBIENTAL	Dilatación térmica, humedad capilar y filtraciones desde cubierta.			SEVERO	
FACTOR QUIMICO AMBIENTAL	Reacciones salinas y degradación por agua infiltrada (sales higroscópicas).			GRAVE	X
FACTOR BIOLOGICO	Colonización activa de hongos y bacterias sobre superficies húmedas.

- Realizar evaluación estructural detallada del punto de unión (verificar si es junta estructural o falla constructiva).
- Abrir cuidadosamente la zona para determinar el alcance del daño oculto.
- Tratar la zona con fungicidas y eliminar por completo los materiales contaminados.
- Incorporar o rehacer la junta de dilatación con selladores elásticos si se confirma que es una zona de movimiento.
- Reparar con morteros compatibles (cal hidráulica) y permitir la transpiración del muro.
- Monitorear la evolución de la fisura con testigos de yeso o instrumentos de medición durante al menos seis meses.

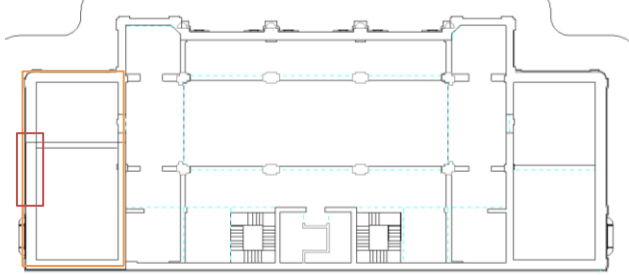
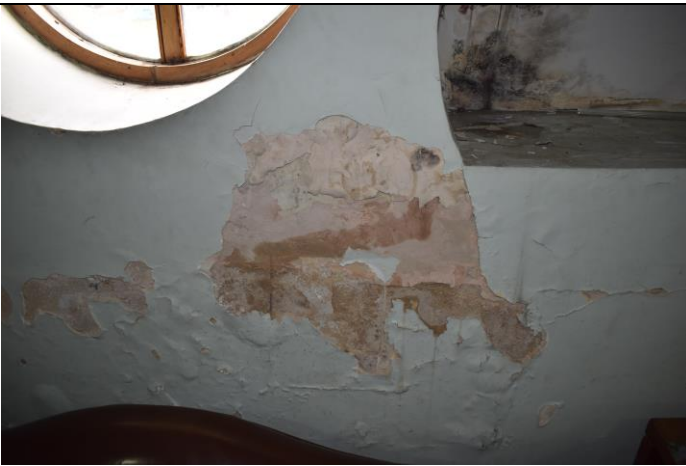
Ficha N° 146		LOCALIZACIÓN		FOTOGRAFIA	
<p>Muro bajo ventana circular de madera, costado derecho del vano afectado previamente.</p> <p><input type="checkbox"/> Ubicación especial en el edificio <input type="checkbox"/> Área de la afectación.</p>

TIPO DE LESIÓN					
FISICA	X	QUIMICA	X	MECÁNICA	
DESCRIPCION DE LA LESION		DESCRIPCION DEL ELEMENTO			
<ul style="list-style-type: none"> - Extensa pérdida de pintura y capas de revoque superficial. - Manchas en distintos tonos: ocre, rojizo, verdoso y negro (indicativo de distintos agentes biológicos y químicos). - Presencia de sales cristalizadas (eflorescencias) y arrastre vertical de agua. - Desprendimiento en escamas del acabado superficial. - Deformaciones generalizadas por humedad acumulada. - Formación de micro fisuras en zonas adyacentes a los bordes. - Posible pérdida de cohesión interna en el mortero base. 		<p>Muro interior con acabado de pintura acrílica, posiblemente revocado con mortero de cemento o cal. Área expuesta a luz natural parcial por ventana circular superior.}</p>

CLASIFICACIÓN DE LA CAUSA			
		DIRECTA	Filtración de agua por la ventana (posibles fallos en sellado o marco) y/o desde la cubierta cercana.		
		INDIRECTA	Ausencia de mantenimiento periódico, pintura no transpirable, falta de canalización adecuada del agua de lluvia.		
IDENTIFICACIÓN DEL FACTOR DE DETERIORO					GRADO DE LESIÓN
MATERIAL	Baja resistencia del enlucido frente a la humedad.			LEVE	
FABRICACIÓN	Aplicación de pintura impermeable sin permitir respiración del muro.			MEDIANO	
FACTOR FISICO AMBIENTAL	Humedad por condensación, escurrimiento o capilaridad desde zonas superiores.			SEVERO	X
FACTOR QUIMICO AMBIENTAL	Presencia de sales higroscópicas, deterioro del pH del revoque.			GRAVE	
FACTOR BIOLOGICO	Colonización de moho, algas y bacterias en superficies húmedas.				
RECOMENDACIÓN Y/O INTERVENCIÓN					
<ul style="list-style-type: none"> - Identificar la fuente exacta de filtración (revisar sellos de la ventana y cubierta). - Retirar completamente el revoque contaminado y en mal estado. - Aplicar fungicidas y biocidas de amplio espectro. - Usar mortero de cal hidráulica para revoques nuevos, permitiendo transpiración. - Restaurar la pintura con productos microporosos adecuados para muros antiguos. - Mejorar el sistema de evacuación de agua exterior (canaletas, bajantes). - Establecer un monitoreo posterior para verificar la eficacia de la intervención.

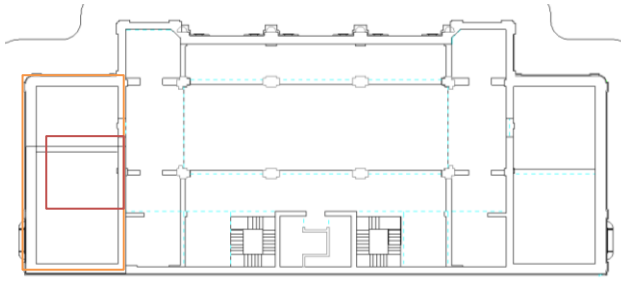
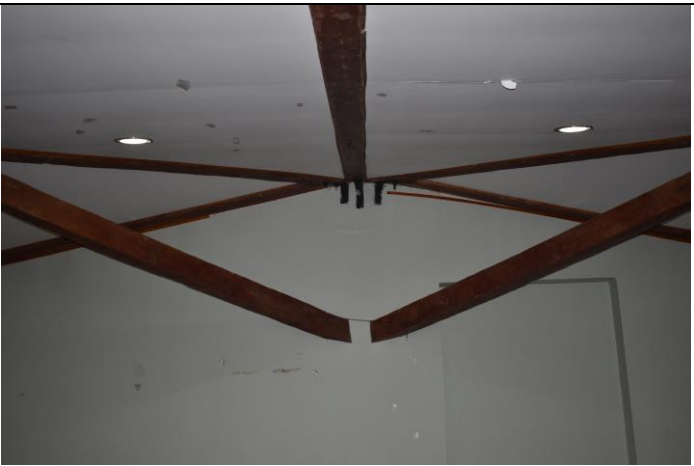
Ficha N° 148		LOCALIZACIÓN		FOTOGRAFIA	
<p>Encuentro estructural en la parte superior de un salón, correspondiente al punto de intersección entre vigas de madera y el cielo raso.</p> <p><input type="checkbox"/> Ubicación especial en el edificio <input type="checkbox"/> Área de la afectación.</p>

TIPO DE LESIÓN					
FISICA	X	QUIMICA		MECÁNICA	
DESCRIPCION DE LA LESION			DESCRIPCION DEL ELEMENTO		
<ul style="list-style-type: none"> - Hay una separación visible entre dos piezas de viga unidas en el centro, con posible pérdida de integridad estructural. - Se observan manchas negras (probable filtración activa), goteo de líquido y desprendimiento de pintura en el cielo raso. - También se aprecian fisuras finas alrededor del punto de apoyo y desprendimientos puntuales de la capa de pintura o enlucido. 			<p>Sistema de vigas de madera dispuestas en cruz en el techo de una sala cerrada. Las vigas están adosadas a un cielo raso de panel plano pintado. En el centro se produce la unión de varias piezas estructurales.</p>

CLASIFICACIÓN DE LA CAUSA					
DIRECTA		Filtración de agua desde cubierta o techo superior; sobrecarga o falla de empalme en la unión de vigas.			
INDIRECTA		Falta de mantenimiento preventivo en la cubierta; sellado deficiente en las juntas estructurales; envejecimiento del sistema estructural de madera.			
IDENTIFICACIÓN DEL FACTOR DE DETERIORO				GRADO DE LESIÓN	
MATERIAL	Madera posiblemente debilitada por absorción de humedad; sellos de pintura o recubrimiento con fallas.			LEVE	
FABRICACIÓN	Unión de vigas aparentemente inadecuada o sin refuerzo suficiente.			MEDIANO	
FACTOR FISICO AMBIENTAL	Humedad filtrada desde la cubierta o caída de agua de lluvia.			SEVERO	
FACTOR QUIMICO AMBIENTAL	Posible oxidación de fijaciones metálicas (no visibles directamente).			GRAVE	X
FACTOR BIOLOGICO	Potencial desarrollo de hongos o moho en zonas húmedas (manchas negras como indicio).				
RECOMENDACIÓN Y/O INTERVENCIÓN

<ul style="list-style-type: none"> - Realizar inspección estructural urgente de la cubierta superior para identificar el origen de la filtración. - Evaluar el estado estructural de la viga: si hay pudrición o debilitamiento, debe sustituirse total o parcialmente. - Reforzar la unión entre vigas mediante sistemas certificados (chapas metálicas, resinas epóxicas o ensambles tradicionales restaurados). - Rehabilitar la cubierta (impermeabilización total o parcial). - Sustituir o reparar el cielo raso afectado y aplicar pintura antihongos. - Implementar monitoreo periódico del área.

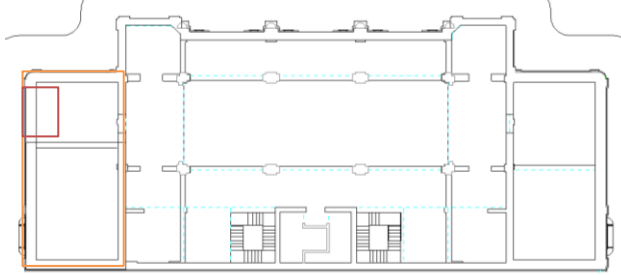
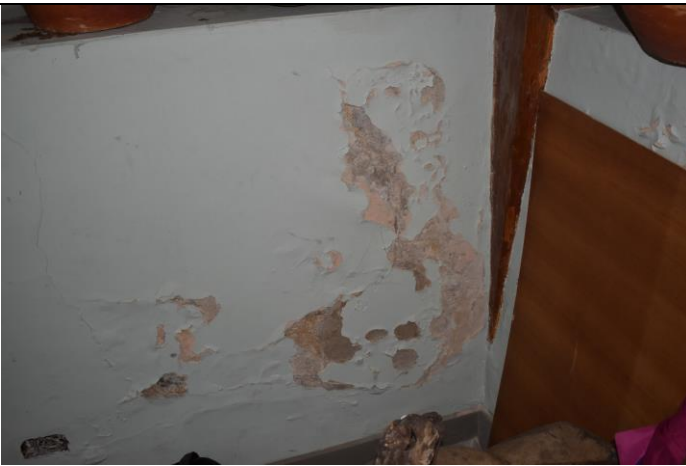
Ficha N° 149		LOCALIZACIÓN		FOTOGRAFIA	
<p>Muro interior, en una esquina donde se encuentra con una superficie de madera y un zócalo de cerámica.</p> <p><input type="checkbox"/> Ubicación especial en el edificio</p> <p><input type="checkbox"/> Área de la afectación.</p>

TIPO DE LESIÓN					
FISICA	X	QUIMICA	X	MECÁNICA	
DESCRIPCION DE LA LESION		DESCRIPCION DEL ELEMENTO			
<ul style="list-style-type: none"> - Se evidencia pérdida significativa del recubrimiento (pintura y enlucido) en una gran superficie del muro. - La capa superficial presenta ampollamientos, eflorescencias salinas, desprendimientos en escamas y áreas con exposición directa del sustrato. - La humedad se concentra principalmente en la base del muro, ascendiendo por capilaridad. 		<p>Muro enlucido y pintado, posiblemente de mampostería o ladrillo, con acabado superficial de pintura sobre mortero de cemento o yeso. Presenta zócalo cerámico en la parte inferior y elementos de mobiliario adyacentes.</p>

CLASIFICACIÓN DE LA CAUSA			
		DIRECTA	Humedad por capilaridad ascendente desde el nivel del suelo.		
		INDIRECTA	Ausencia de barrera impermeabilizante en la base del muro o deterioro de la misma; falta de ventilación interior y mantenimiento prolongado.		
IDENTIFICACIÓN DEL FACTOR DE DETERIORO				GRADO DE LESIÓN	
MATERIAL	Porosidad del mortero y pintura, que permite la migración de humedad.			LEVE	
FABRICACIÓN	Ausencia de impermeabilización horizontal en cimentación.			MEDIANO	X
FACTOR FISICO AMBIENTAL	Presencia constante de humedad en el suelo.			SEVERO	X
FACTOR QUIMICO AMBIENTAL	Formación de sales solubles (eflorescencias) que dañan la cohesión del mortero.			GRAVE	
FACTOR BIOLÓGICO	Riesgo potencial de proliferación de microorganismos en zonas húmedas.				
RECOMENDACIÓN Y/O INTERVENCIÓN					
<ul style="list-style-type: none"> - Realizar análisis higrotérmico para confirmar la humedad por capilaridad. - Eliminar enlucidos deteriorados hasta descubrir el sustrato. - Aplicar tratamientos antisalitre y sistemas de barrera química o física contra humedad ascendente. - Rehacer el enlucido con morteros transpirables (cal aérea o hidráulica). - Pintura final debe ser de tipo microporosa o a base de silicato. - Mejorar ventilación del espacio y realizar seguimiento periódico.

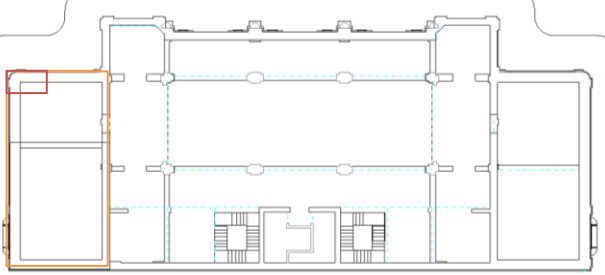
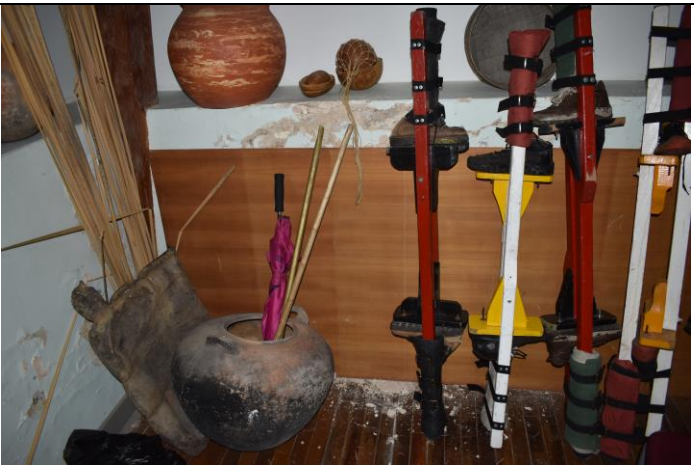
Ficha N° 150		LOCALIZACIÓN		FOTOGRAFIA	
<p>Muro interior, en una esquina donde se encuentra con una superficie de madera y un zócalo de cerámica.</p> <p><input type="checkbox"/> Ubicación especial en el edificio</p> <p><input type="checkbox"/> Área de la afectación.</p>

TIPO DE LESIÓN					
FISICA	X	QUIMICA	X	MECÁNICA	
DESCRIPCION DE LA LESION		DESCRIPCION DEL ELEMENTO			
<ul style="list-style-type: none"> - Se observa desprendimiento y degradación del enlucido original en la zona superior del recubrimiento de madera. - Las eflorescencias salinas, ampollamiento de pintura, y pérdida parcial de capa superficial sugieren humedad ascendente generalizada. - El daño se extiende detrás de objetos y mobiliario, lo que ha dificultado su visibilidad y oportuna intervención. - En el suelo hay evidencia de desintegración de materiales desprendidos. 		<p>Muro enlucido con pintura, recubierto parcialmente con un tablero de madera contrachapada o similar. Cuenta con repisa superior y zócalo cerámico inferior. En el espacio se almacenan elementos culturales y utilitarios.</p>

CLASIFICACIÓN DE LA CAUSA			
		DIRECTA	Humedad por filtración desde el exterior.		
		INDIRECTA	Falta de drenaje perimetral y ventilación interior. Ausencia de mantenimiento periódico y obstáculos físicos que impiden la evaporación natural de la humedad.		
IDENTIFICACIÓN DEL FACTOR DE DETERIORO				GRADO DE LESIÓN	
MATERIAL	Alta absorción del enlucido y de la pintura no transpirable.		LEVE		
FABRICACIÓN	Carencia de barrera impermeable entre cimentación y muro.		MEDIANO		
FACTOR FISICO AMBIENTAL	Humedad persistente en el suelo y escasa renovación de aire.		SEVERO	X	
FACTOR QUIMICO AMBIENTAL	Migración de sales y su cristalización en superficie (eflorescencias).		GRAVE		
FACTOR BIOLOGICO	Potencial proliferación de moho u hongos en zonas de baja visibilidad.				
RECOMENDACIÓN Y/O INTERVENCIÓN					
<ul style="list-style-type: none"> - Retirar el recubrimiento de madera para inspeccionar completamente el daño. - Realizar diagnóstico técnico con mediciones de humedad relativa y contenido salino. - Aplicar sistemas de barrera contra capilaridad (inyecciones siloxánicas o láminas impermeables). - Sustituir el enlucido por mortero de cal hidráulica y evitar pintura impermeable. - Mejorar las condiciones de ventilación del ambiente. - Implementar un plan de mantenimiento que incluya inspección semestral.

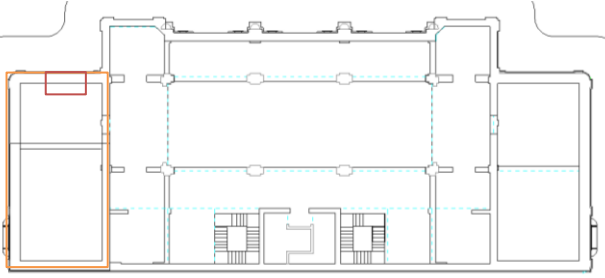
Ficha N° 151		LOCALIZACIÓN			FOTOGRAFIA		
Segundo piso, muro interior donde inicia la mansarda y vano central. <input type="checkbox"/> Ubicación especial en el edificio <input type="checkbox"/> Área de la afectación.

TIPO DE LESIÓN					DESCRIPCION DEL ELEMENTO		
FISICA	X	QUIMICA	X	MECÁNICA	Muro interior de carga o cerramiento de mampostería, revocado y pintado. El muro se encuentra parcialmente oculto por mobiliario y presenta acabados de pintura sobre revoque tradicional.		
DESCRIPCION DE LA LESION							
<ul style="list-style-type: none"> - Se observa desprendimiento de capas de pintura y revoque, con ampollamiento y burbujas generalizadas, que en algunos sectores han evolucionado hasta el desprendimiento total del revestimiento. - En varias zonas se expone el sustrato, que presenta manchas y signos de humedad persistente. - La superficie afectada abarca casi la totalidad de la altura del muro, y se concentra especialmente hacia la parte baja y media. - Se evidencia además eflorescencia salina en algunos puntos. 					CLASIFICACIÓN DE LA CAUSA

DIRECTA	Humedad por filtración desde el exterior y posible condensación exterior.	
					INDIRECTA	Deficiencias en el aislamiento hidrófugo de la base del muro o inexistencia de barreras contra humedad, falta de mantenimiento preventivo, acumulación de objetos contra el muro que impiden la ventilación.	
IDENTIFICACIÓN DEL FACTOR DE DETERIORO						GRADO DE LESIÓN	
MATERIAL	Naturaleza porosa del revoque y posible absorción capilar del muro de ladrillo o bloque.				LEVE		
FABRICACIÓN	Ausencia o deterioro de barreras antihumedad en la base del muro.				MEDIANO		
FACTOR FISICO AMBIENTAL	Condiciones de alta humedad relativa interior y deficiente ventilación del espacio.				SEVERO	X	
FACTOR QUIMICO AMBIENTAL	Presencia de sales solubles (eflorescencias) que provocan tensiones internas en los materiales.				GRAVE		
FACTOR BIOLOGICO	No se evidencia en esta fase, aunque puede desarrollarse biodeterioro si persiste la humedad.

RECOMENDACIÓN Y/O INTERVENCIÓN							
<ul style="list-style-type: none"> - Retirar completamente las capas de pintura y revoque afectado hasta alcanzar el sustrato estable. - Realizar un diagnóstico más profundo para confirmar la causa de la humedad (capilaridad, filtración, condensación). - Incorporar una barrera antihumedad química o física en la base del muro si se confirma la capilaridad. - Aplicar nuevo revoque con morteros porosos compatibles y pintura transpirable (a base de cal o silicatos). - Mejorar la ventilación del ambiente, especialmente si es un espacio cerrado. - Evitar el contacto permanente de mobiliario contra el muro para permitir la transpiración. - Monitorear periódicamente la zona para detectar recurrencias.

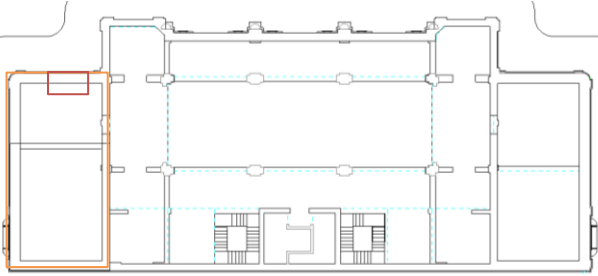
Ficha N° 152		LOCALIZACIÓN		FOTOGRAFIA	
Muro interior, y un zócalo de cerámica.				 	
<input type="checkbox"/> Ubicación especial en el edificio <input type="checkbox"/> Área de la afectación.

TIPO DE LESIÓN					
FISICA	X	QUIMICA	X	MECÁNICA	
DESCRIPCION DE LA LESION			DESCRIPCION DEL ELEMENTO		
<ul style="list-style-type: none"> - Presencia de daños por humedad ascendente, manifestados en forma de abombamientos, ampollamiento de la pintura, despegue generalizado del enlucido y pérdida de material en diversos puntos. - El muro presenta una evidente saturación capilar y daños físicos visibles, lo que compromete tanto la estética como la integridad del soporte. - Se observan partículas de enlucido desintegradas sobre el piso, indicando una progresión activa de la lesión. 			Paramento vertical enlucido y pintado, correspondiente al mismo sistema constructivo de los muros anteriores. Se observa una repisa superior empotrada y zócalo inferior; al pie del muro hay almacenamiento de instrumentos, bastidores, cajas y objetos varios.

CLASIFICACIÓN DE LA CAUSA					
DIRECTA		Humedad por filtración desde el exterior.			
INDIRECTA		Acumulación de objetos frente al muro que impide su ventilación natural; falta de mantenimiento y ausencia de barrera hidráulica.			
IDENTIFICACIÓN DEL FACTOR DE DETERIORO				GRADO DE LESIÓN	
MATERIAL	Alta porosidad de los morteros y recubrimientos		LEVE		
FABRICACIÓN	Ausencia de capa impermeabilizante.		MEDIANO		
FACTOR FISICO AMBIENTAL	Elevada humedad relativa en el entorno del muro.		SEVERO	X	
FACTOR QUIMICO AMBIENTAL	Migración salina, formación de eflorescencias y posible reacción con la pintura.		GRAVE		
FACTOR BIOLOGICO	Riesgo potencial de colonización microbiana (hongos o algas).				
RECOMENDACIÓN Y/O INTERVENCIÓN					
<ul style="list-style-type: none"> - Retirar el enlucido en su totalidad hasta descubrir el soporte original. - Realizar análisis de humedad en profundidad y medición de sales higroscópicas. - Aplicar tratamientos para cortar la capilaridad (inyecciones de resinas hidrofugantes o barreras físicas). - Sustituir enlucidos por mortero de cal con buena transpirabilidad. - Rediseñar el espacio para evitar acumulación de objetos sobre los muros y permitir ventilación. - Establecer monitoreo técnico de humedad y revisar posibles fallas en la evacuación pluvial exterior.
