FICHA ANALISIS PATOLOGICO		 	
PATOLOGIAS DE LA CONSTRUCCIÓN			
Docente: Arq. Mónica Castro	Alumno: Daniel Martínez		
1. IDENTIFICACIÓN DEL INMUEBLE			
Nombre del edificio:	Estación de ferrocarril de Chiquinquirá	2. DESCRIPCIÓN GENERAL DEL INMUEBLE	
Ubicación:	Chiquinquirá - Boyacá	Uso actual:	Mixto.
Propietario o entidad responsable:	Ministerio de Cultura y Patrimonio / Invias. Comodato: Imdecur	Tipología arquitectónica:	Neoclásico Frances Beux Arts
Año de construcción:	1925	Materiales predominantes:	Ladrillos de adobe.
Autor (arquitecto/ingeniero):	Joseph Martens	Sistema estructural:	Muros de Carga
Categoría de protección:	Mueble Patrimonio Nacional	Estado de conservación:	Regular

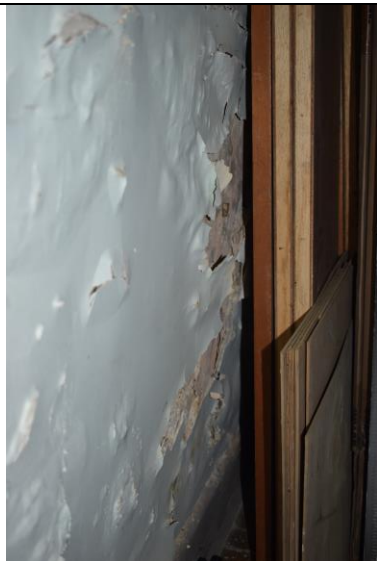
Ficha N° 153		LOCALIZACIÓN		FOTOGRAFIA	
Muro interior. <input type="checkbox"/> Ubicación especial en el edificio <input type="checkbox"/> Área de la afectación.

TIPO DE LESIÓN					
FISICA	X	QUIMICA	X	MECÁNICA	
DESCRIPCION DE LA LESION			DESCRIPCION DEL ELEMENTO		
<ul style="list-style-type: none"> - La imagen evidencia una patología por humedad ascendente avanzada: hay despegue extenso del enlucido, formación de ampollas, escamación severa de la pintura y pérdida de cohesión entre capas. - También se percibe la coloración marrón característica de sales arrastradas desde el subsuelo. - El nivel de deterioro sugiere una acumulación prolongada de humedad sin tratamiento ni ventilación adecuada. 			Muro vertical enlucido con mortero fino y recubrimiento de pintura. Se encuentra en contacto directo con objetos almacenados, lo que genera condensación localizada y microambientes de alta humedad relativa.

IDENTIFICACIÓN DEL FACTOR DE DETERIORO			CLASIFICACIÓN DE LA CAUSA		
			DIRECTA	Humedad por filtración desde el exterior.	
			INDIRECTA	Presencia prolongada de elementos apoyados directamente sobre el muro, impidiendo su ventilación y facilitando condensaciones.	
IDENTIFICACIÓN DEL FACTOR DE DETERIORO				GRADO DE LESIÓN	
MATERIAL	Pérdida de resistencia del enlucido y pintura no transpirable.			LEVE	
FABRICACIÓN	Ausencia de barrera impermeable en la base del muro.			MEDIANO	
FACTOR FISICO AMBIENTAL	Baja ventilación y humedad ambiental elevada en espacios cerrados.			SEVERO	X
FACTOR QUIMICO AMBIENTAL	Formación de sales (eflorescencias) que cristalizan y fracturan los recubrimientos.			GRAVE	X
FACTOR BIOLOGICO	Posibilidad de desarrollo de microorganismos en capas interiores o en zonas de sombra.				
RECOMENDACIÓN Y/O INTERVENCIÓN					
<ul style="list-style-type: none"> - Retirar completamente el enlucido afectado, dejando expuesto el soporte hasta su total secado. - Aplicar un tratamiento para cortar la humedad ascendente mediante barrera química o electrofísica. - Rehacer el enlucido con mortero de cal de alta porosidad y aplicar pintura transpirable (a base de silicato o cal). - Separar permanentemente todo elemento almacenado del muro afectado. - Instalar sistemas de ventilación pasiva o forzada para favorecer la evaporación. - Implementar un plan de monitoreo continuo de humedad y mantenimiento periódico.

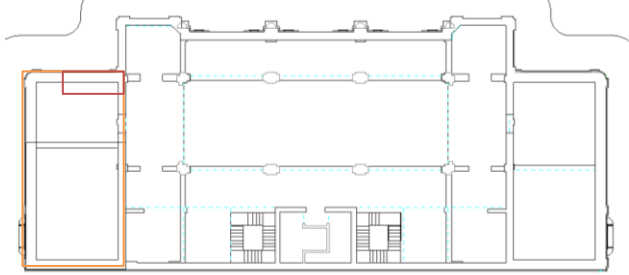
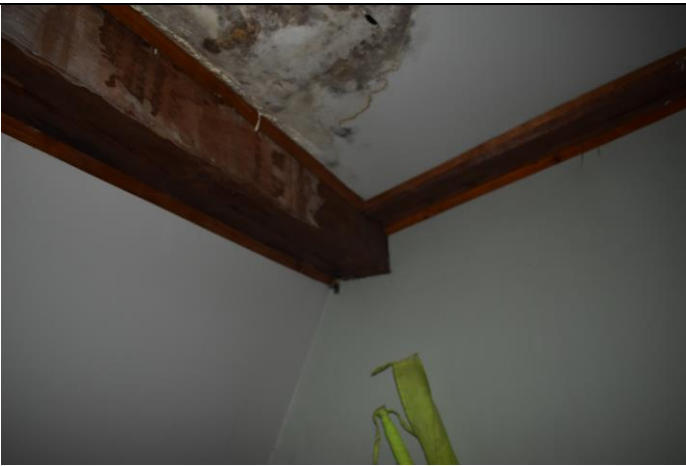
Ficha N° 156		LOCALIZACIÓN		FOTOGRAFIA	
<p>Encuentro entre muro y cubierta en una de las esquinas de la mansarda.</p> <p><input type="checkbox"/> Ubicación especial en el edificio</p> <p><input type="checkbox"/> Área de la afectación.</p>

TIPO DE LESIÓN					
FISICA	X	QUIMICA		MECÁNICA	
DESCRIPCION DE LA LESION				DESCRIPCION DEL ELEMENTO	
<ul style="list-style-type: none"> - La fotografía muestra una zona severamente afectada por humedad acumulada, con presencia evidente de hongos y moho negro en el cielo raso. - La viga de madera adyacente presenta oscurecimiento intenso por absorción de humedad y posible inicio de degradación biológica. - El daño se localiza en una esquina donde probablemente hay una fuga activa desde la cubierta, lo que ha provocado el deterioro del material del cielo raso (descomposición, manchas oscuras, eflorescencias) y un riesgo estructural para las maderas. - La pintura está desprendida o alterada, y el entorno tiene condiciones propicias para la proliferación de microorganismos. 				Encuentro estructural entre vigas de madera y cielo raso inclinado, rematado contra un muro interior. El cielo raso parece estar conformado por paneles o placas con acabado pintado.

CLASIFICACIÓN DE LA CAUSA	
				DIRECTA	Filtración constante de agua de lluvia desde la cubierta, probablemente por falta de impermeabilización o por fisuras estructurales.
				INDIRECTA	Deficiente mantenimiento del sistema de evacuación pluvial (canaletas, bajantes), mala ejecución de encuentros entre elementos constructivos y acumulación prolongada de humedad.
IDENTIFICACIÓN DEL FACTOR DE DETERIORO				GRADO DE LESIÓN	
MATERIAL	Degradación del cielo raso (probablemente cartón yeso o similar) y de la madera por absorción de agua.			LEVE	
FABRICACIÓN	Juntas mal selladas entre cubierta, vigas y muros; ausencia de barreras impermeables.			MEDIANO	X
FACTOR FISICO AMBIENTAL	Exposición prolongada a la humedad por condensación o filtraciones.			SEVERO	X
FACTOR QUIMICO AMBIENTAL	Reacciones químicas causadas por la humedad y posibles contaminantes del agua de escorrentía.			GRAVE	
FACTOR BIOLOGICO	Presencia de hongos, moho y riesgo de colonización por xilófagos en la madera.

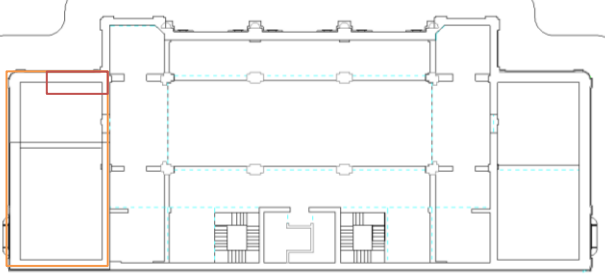
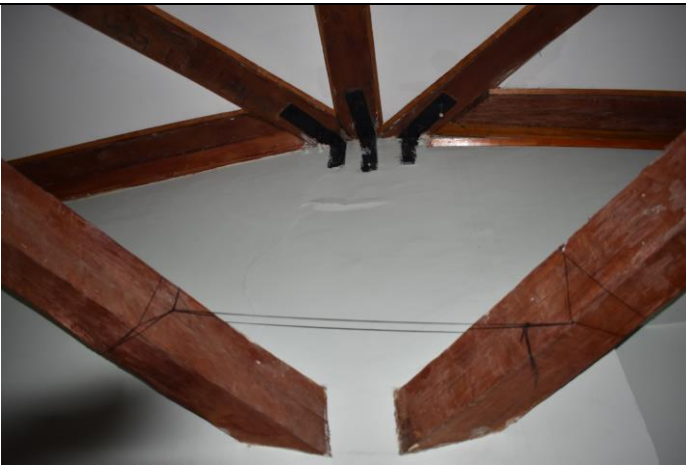
Ficha N° 158		LOCALIZACIÓN		FOTOGRAFIA	
<p>Unión central de vigas de madera en el punto más alto de la cubierta interior.</p> <p><input type="checkbox"/> Ubicación especial en el edificio</p> <p><input type="checkbox"/> Área de la afectación.</p>

TIPO DE LESIÓN					
FISICA	X	QUIMICA		MECÁNICA	
DESCRIPCION DE LA LESION				DESCRIPCION DEL ELEMENTO	
<ul style="list-style-type: none"> - Se observa una fisura vertical en el paramento justo debajo del encuentro estructural, posiblemente derivada de movimientos diferenciales o esfuerzos acumulados en la unión de vigas. - Aunque no hay evidencia clara de filtraciones en este punto, sí se aprecian tensiones concentradas. - Además, se observa una cuerda o refuerzo temporal amarrado a las vigas, lo cual podría indicar intervención no técnica o improvisada para control de movimientos o para colgar objetos. 				<p>Estructura de cubierta compuesta por varias vigas de madera que convergen en un nodo estructural central, unidas mediante placas de acero planas y pernos. Revestimiento del paramento interior con acabado en pintura blanca.</p>

CLASIFICACIÓN DE LA CAUSA	
				DIRECTA	Movimientos estructurales leves en la unión de vigas por cargas mal distribuidas o asentamientos diferenciales.
				INDIRECTA	Posible falta de mantenimiento o revisión estructural preventiva de las uniones. Acumulación de esfuerzos en el punto de convergencia por sobrecarga o deterioro progresivo.
IDENTIFICACIÓN DEL FACTOR DE DETERIORO					GRADO DE LESIÓN
MATERIAL	Leve agrietamiento en el revestimiento del muro por deformación o vibración de la estructura.			LEVE	
FABRICACIÓN	Posible error en el cálculo o ejecución de la junta estructural. Falta de refuerzo o rigidez en el encuentro.			MEDIANO	X
FACTOR FISICO AMBIENTAL	Dilataciones térmicas en los materiales por cambios de temperatura que afectan el punto de unión.			SEVERO	
FACTOR QUIMICO AMBIENTAL	No es evidente en esta etapa.			GRAVE	
FACTOR BIOLOGICO	No es evidente en esta etapa.				
RECOMENDACIÓN Y/O INTERVENCIÓN

<ul style="list-style-type: none"> - Evaluar la integridad estructural de la unión central mediante inspección técnica especializada. - Verificar si las placas metálicas y pernos cumplen función estructural efectiva y si presentan signos de oxidación o debilitamiento. - Sellar y reforzar la fisura con materiales flexibles que permitan movimiento sin provocar nuevas grietas. - Retirar o revisar el uso de cuerdas o elementos tensores no técnicos. - En caso de movimientos estructurales mayores, realizar refuerzo estructural con nuevas soluciones de anclaje o rigidización.

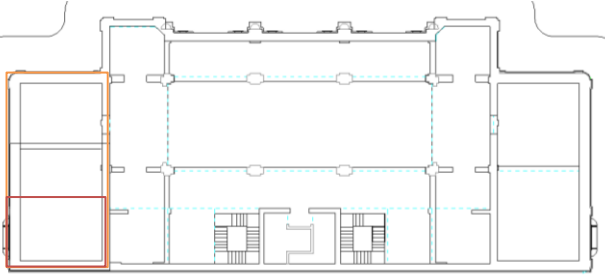
Ficha N° 160		LOCALIZACIÓN		FOTOGRAFIA		
Piso de salón. <input type="checkbox"/> Ubicación especial en el edificio <input type="checkbox"/> Área de la afectación.

TIPO DE LESIÓN				DESCRIPCION DEL ELEMENTO		
FISICA	X	QUIMICA		MECÁNICA	X	
DESCRIPCION DE LA LESION				Piso de madera tipo entablado, con acabado barnizado y dispuestas en dirección longitudinal. El espacio sugiere un uso comunal o de reuniones, posiblemente sala de espera o eventos.		
<ul style="list-style-type: none"> - Se identifica un desgaste físico superficial generalizado en el barniz del piso, presencia de rayones, manchas, opacidad, áreas con suciedad incrustada y sectores con desplazamiento leve de las tablillas. - No se observan pérdidas completas de piezas como en la ficha anterior, pero el deterioro es amplio y afecta tanto la estética como la funcionalidad del acabado superficial. 				CLASIFICACIÓN DE LA CAUSA

DIRECTA	Tránsito constante, fricción de mobiliario y falta de mantenimiento periódico del acabado.	
				INDIRECTA	Uso intensivo del espacio sin aplicación de protección al piso ni control en el tipo de mobiliario utilizado (sillas metálicas, desplazamientos, impactos)	
IDENTIFICACIÓN DEL FACTOR DE DETERIORO				GRADO DE LESIÓN		
MATERIAL	Madera sin tratamiento protector reciente.		LEVE			
FABRICACIÓN	Ausencia de mantenimiento del barniz o capa de acabado.		MEDIANO	X		
FACTOR FISICO AMBIENTAL	Abrasión mecánica por uso continuo, arrastre de sillas, objetos punzantes o suciedad con partículas abrasivas.		SEVERO			
FACTOR QUIMICO AMBIENTAL	Posible afectación por líquidos derramados que disolvieron el barniz en ciertos puntos.		GRAVE			
FACTOR BIOLOGICO	No se evidencia presencia directa, aunque la acumulación de suciedad puede favorecer futuros ataques fúngicos.					
RECOMENDACIÓN Y/O INTERVENCIÓN

<ul style="list-style-type: none"> - Limpieza profunda con productos adecuados para madera. - Lijado superficial de todo el piso para eliminar rayaduras y residuos incrustados. - Aplicación de nueva capa de barniz o aceite endurecedor para restaurar la protección y estética original. - Instalación de protectores en las patas del mobiliario y control del arrastre. - Evaluar si algunas tablillas presentan desplazamiento estructural y corregir su fijación.

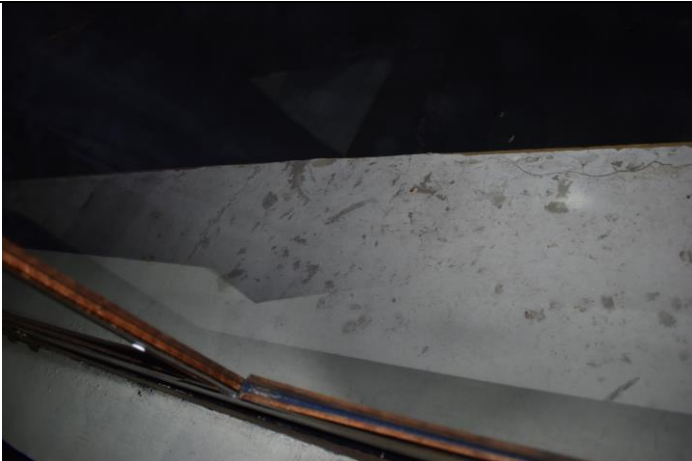
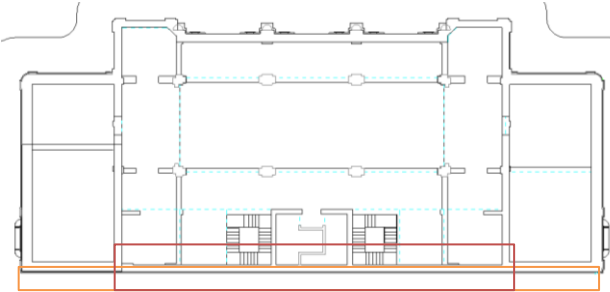
Ficha N° 161		LOCALIZACIÓN		FOTOGRAFIA	
Cara superior de la cornisa externa en el costado oriental.		<input type="checkbox"/> Ubicación especial en el edificio <input type="checkbox"/> Área de la afectación.

TIPO DE LESIÓN				DESCRIPCION DEL ELEMENTO	
FISICA	X	QUIMICA		MECÁNICA	
DESCRIPCION DE LA LESION				DESCRIPCION DEL ELEMENTO Cornisa en concreto o mortero de cemento, ubicada en el remate superior del muro exterior oriental. Su función es proteger el muro de escorrentías directas y contribuir a la estética del edificio.	
<ul style="list-style-type: none"> - Se observan múltiples manchas oscuras, depósitos de suciedad, eflorescencias y pequeñas fisuras superficiales en la cara superior de la cornisa. - Estas patologías evidencian una retención prolongada de humedad y falta de mantenimiento. - Las fisuras permiten la entrada de agua, favoreciendo un ciclo de deterioro progresivo del material. 				CLASIFICACIÓN DE LA CAUSA

DIRECTA	Acumulación de humedad y suciedad por deficiente evacuación de aguas.
				INDIRECTA	Falta de mantenimiento preventivo y exposición prolongada a la intemperie.
IDENTIFICACIÓN DEL FACTOR DE DETERIORO				GRADO DE LESIÓN	
MATERIAL	Pérdida de cohesión del mortero por lixiviación.			LEVE	
FABRICACIÓN	Posible mala compactación o acabado superficial deficiente.			MEDIANO	X
FACTOR FISICO AMBIENTAL	Radiación solar, lluvia, cambios de temperatura.			SEVERO	
FACTOR QUIMICO AMBIENTAL	Contaminación atmosférica y deposición de partículas.			GRAVE	
FACTOR BIOLÓGICO	No se evidencia en esta etapa				
RECOMENDACIÓN Y/O INTERVENCIÓN					
<ul style="list-style-type: none"> - Limpieza superficial con métodos no abrasivos para eliminar suciedad y eflorescencias. - Sellado de fisuras con mortero compatible y aplicación de capa hidrófuga superficial. - Evaluar el sistema de evacuación de agua para evitar estancamientos. - Programar mantenimiento periódico preventivo (limpieza y revisión anual). - En caso de deterioro estructural, realizar estudio más profundo y consolidación del elemento.

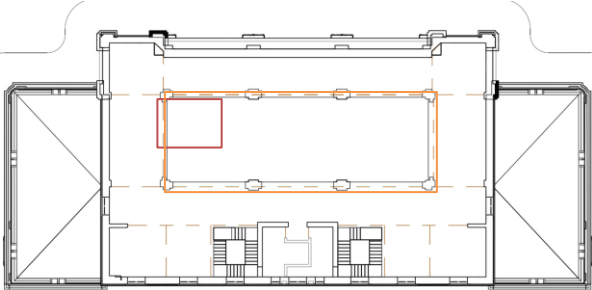
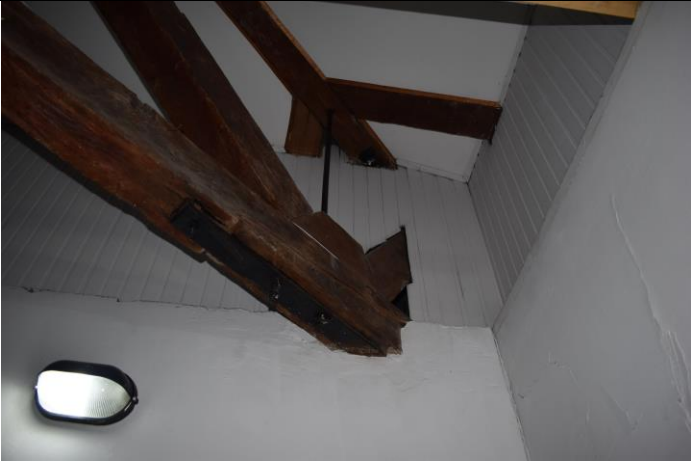
Ficha N° 162		LOCALIZACIÓN		FOTOGRAFIA	
<p>Estructura de madera de soporte de la cubierta tipo mansarda</p> <p><input type="checkbox"/> Ubicación especial en el edificio</p> <p><input type="checkbox"/> Área de la afectación.</p>

<p>TIPO DE LESIÓN</p> <p>FISICA <input checked="" type="checkbox"/> QUIMICA <input type="checkbox"/> MECÁNICA <input checked="" type="checkbox"/></p>					
<p>DESCRIPCIÓN DE LA LESIÓN</p> <ul style="list-style-type: none"> - Se observan grietas en los extremos de las vigas de madera, debilitamiento superficial por pérdida de material y fisuras paralelas a la dirección de la fibra. - También hay evidencia de una posible pérdida de contacto estructural en la unión de los elementos. - La presencia de humedad en el punto de anclaje y el debilitamiento del recubrimiento en muros circundantes sugiere un proceso de deterioro activo. 				<p>DESCRIPCIÓN DEL ELEMENTO</p> <p>Conjunto estructural de madera compuesto por vigas inclinadas y refuerzos metálicos, que forma parte del sistema de soporte de la cubierta tipo mansarda. El sistema incluye anclajes y uniones entre piezas mediante herrajes metálicos.</p>

<p>CLASIFICACIÓN DE LA CAUSA</p>				<p>DIRECTA</p> <p>Humedad ambiental prolongada que favorece el agrietamiento y debilitamiento de la madera, esfuerzos estructurales mal distribuidos o sin refuerzo.</p>	
<p>INDIRECTA</p> <p>Falta de mantenimiento preventivo, ausencia de refuerzos adecuados, condiciones climáticas no controladas en el espacio interior.</p>					
<p>IDENTIFICACIÓN DEL FACTOR DE DETERIORO</p>				<p>GRADO DE LESIÓN</p>	
MATERIAL		Madera sin protección suficiente ante la humedad y envejecimiento natural.		LEVE	
FABRICACIÓN		Unión y anclaje posiblemente deficientes o no actualizados a normas estructurales modernas.		MEDIANO	X
FACTOR FÍSICO AMBIENTAL		Cambios térmicos y humedad relativa elevada en el ático o tercer nivel.		SEVERO	
FACTOR QUÍMICO AMBIENTAL		No se evidencia intervención química, pero se podrían presentar procesos de oxidación en herrajes metálicos.		GRAVE	
FACTOR BIOLÓGICO		Posible presencia de hongos o xilófagos no visible en la imagen, pero sugerida por las condiciones.

<p>RECOMENDACIÓN Y/O INTERVENCIÓN</p> <ul style="list-style-type: none"> - Evaluar estructuralmente la resistencia actual de las vigas afectadas mediante un estudio técnico. - Aplicar tratamientos curativos y preventivos contra hongos o xilófagos en la madera. - Sustituir o reforzar los puntos de anclaje metálicos, utilizando técnicas compatibles con el sistema patrimonial. - Implementar un sistema de ventilación pasiva o controlada en el entretecho para mitigar la humedad. - Restaurar los paramentos de muro con grietas visibles para evitar ingreso de humedad ascendente.
