**EVALUACIÓN DE VARIACIONES DEL COMPORTAMIENTO ESTRUCTURAL OCASIONADO POR LOS MALOS  
PROCESOS CONSTRUCTIVOS DE LOSAS DE CONCRETO ALIGERADAS CON CASETONES DE MADERA Y  
LONA TOMANDO COMO CASO DE ESTUDIO EL EDIFICIO CEFE – CHAPINERO.**

Ing. Jhon Diver Montenegro Méndez

Universidad La Gran Colombia

2024

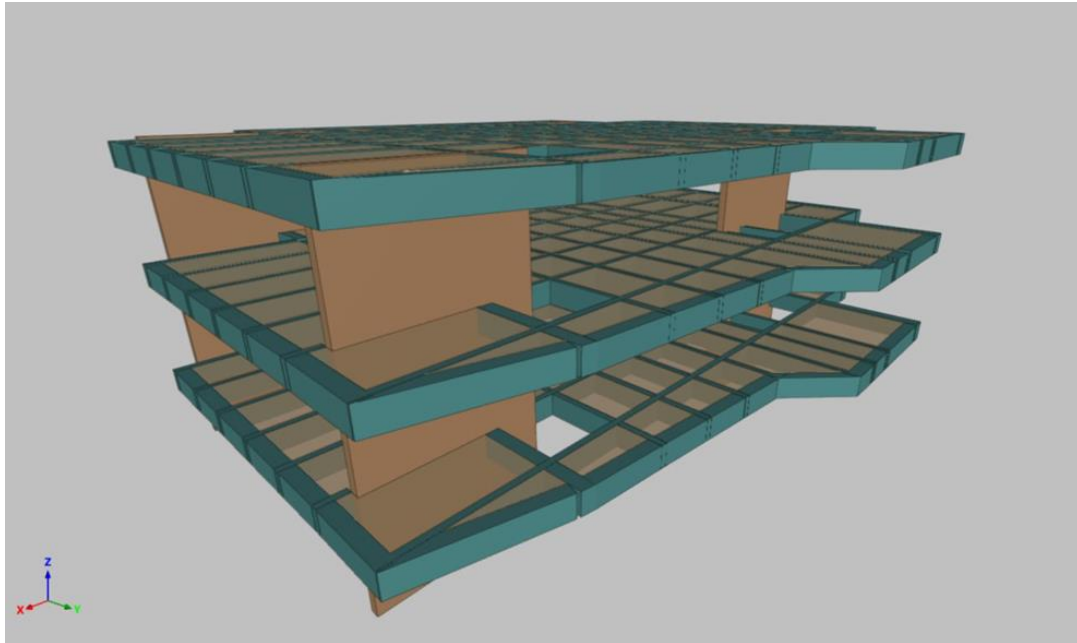
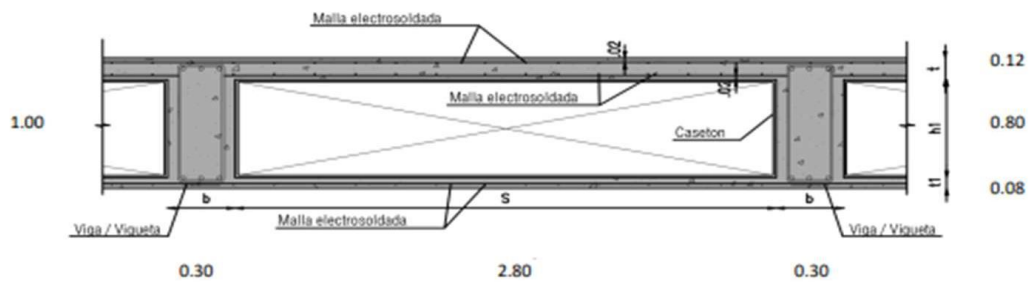
PISO: NIVEL 2 CIRCULACIONES

CARGAS	[ Kg/m <sup>2</sup> ]	[ Kg/m <sup>2</sup> ]
* PLACA	480	
* VIGUETAS	186	
* CASETÓN		30
* ACABADOS		172
* MUROS DIVISORIOS		0
* OTROS		30
<b>C. MUERTA</b>	<b>666 Kg/m<sup>2</sup></b>	<b>232 Kg/m<sup>2</sup></b>
<b>C. VIVA</b>	<b>500 Kg/m<sup>2</sup></b>	<b>0</b>
<b>C. TOTAL =</b>	<b>1388 Kg/m<sup>2</sup></b>	<b>1398 Kg/m<sup>2</sup></b>
<b>C. ULTIMA = 1.2 CM + 1.6 CV =</b>	<b>1878 Kg/m<sup>2</sup></b>	<b>1878 Kg/m<sup>2</sup></b>
<b>Factor de Carga, F.C.=</b>	<b>1.34</b>

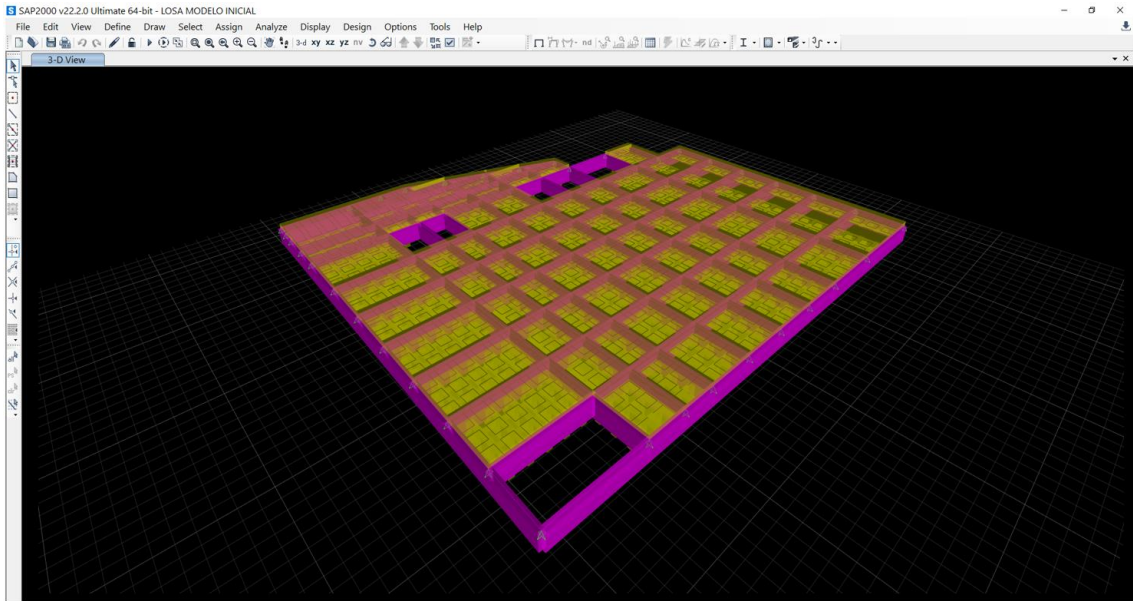
Posteriormente, se procedió a realizar un análisis específico de esfuerzos internos para identificar los elementos más solicitados dentro del sistema. El análisis reveló que las vigas ubicadas en la zona central de la losa fueron las que presentaron los mayores esfuerzos, tanto en términos de momento flector como de esfuerzo cortante.

Estas vigas centrales actúan como elementos clave en la redistribución de cargas, dado que soportan directamente las áreas más extensas de la losa. Además, al estar alejadas de los apoyos perimetrales, tienden a recibir mayores solicitaciones, situación que se vio confirmada en el modelo. En la siguiente figura se presentan los diagramas de momento flector de todas las vigas
