**ANEXOS 1, FORMATO DE LA ENCUESTA APLICADA****Formato de la encuesta**

## ANEXOS 2, FICHAS BIBLIOGRÁFICA

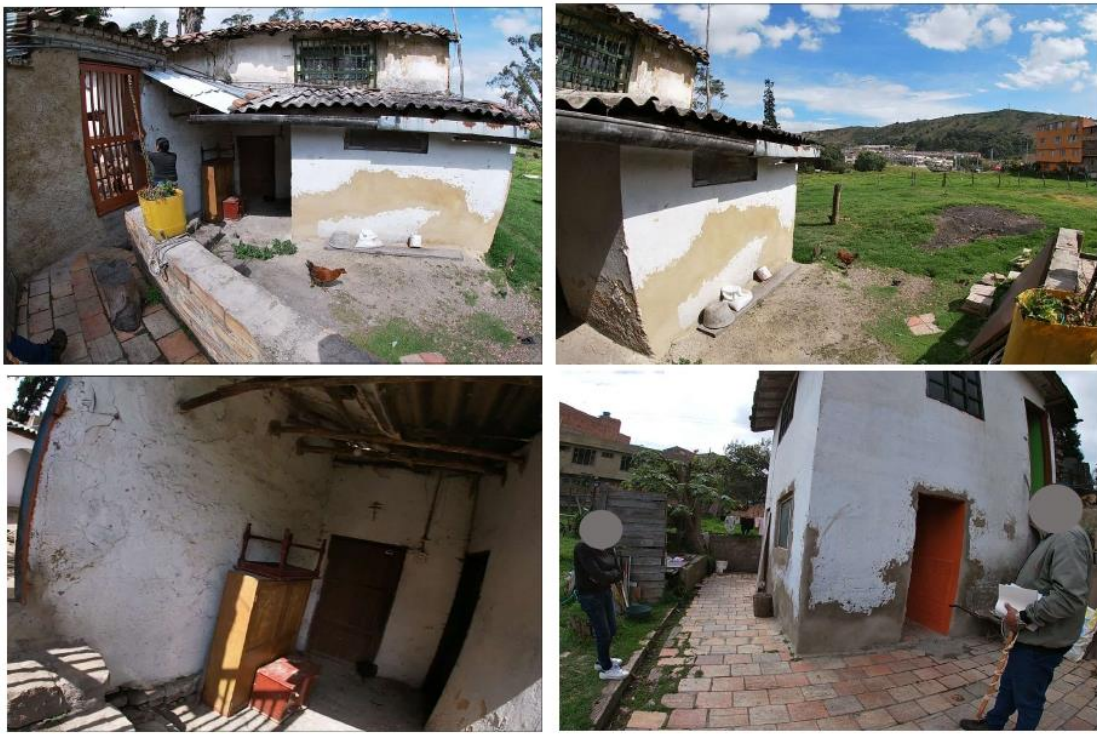
| Fichas Fotográficas de Espacios | | | | | | |
|---|---|---|---|---|---|---|
| Bueno | Seguridad | X | | Imprescindible | | Acceso a la hacienda, volúmenes nuevos con intervenciones inadecuadas, afectaciones estéticas. |

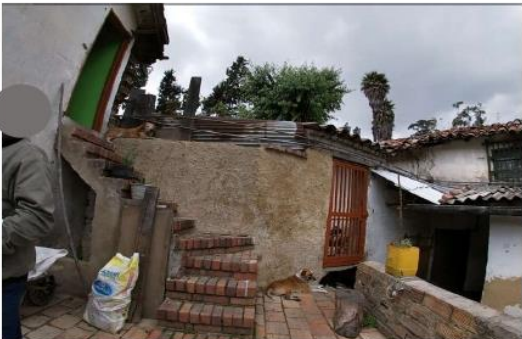
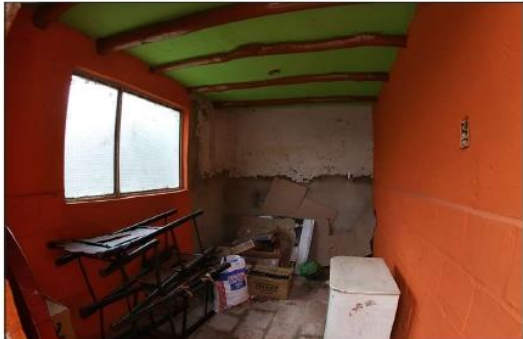
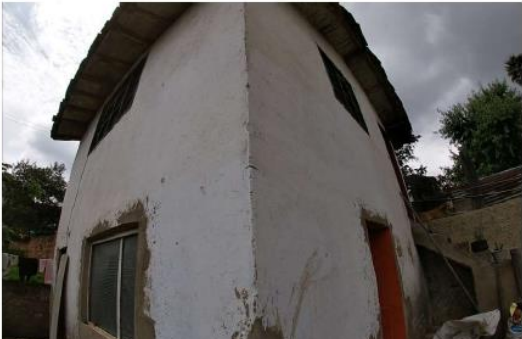
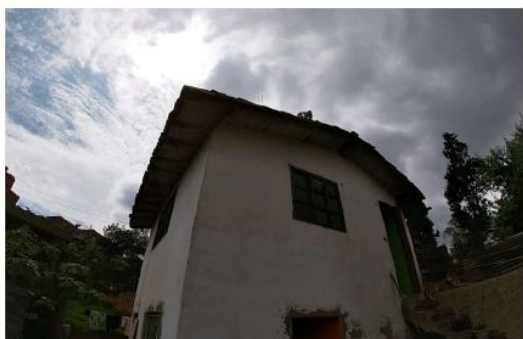
| Fichas Fotográficas de Espacios | | | | | | |
|---|---|---|---|---|---|---|
| Bueno | X Seguridad | | X | Imprescindible | X | Volumen agregado posteriormente, con técnicas actuales sin ningún vínculo de diseño a la hacienda. |

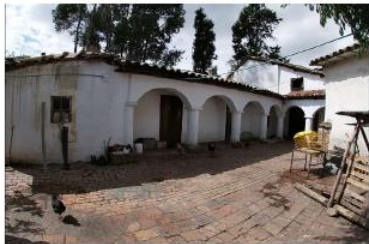
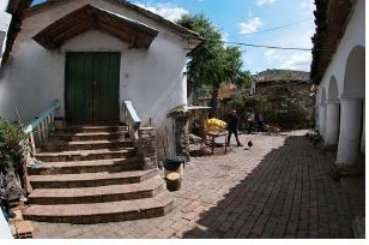
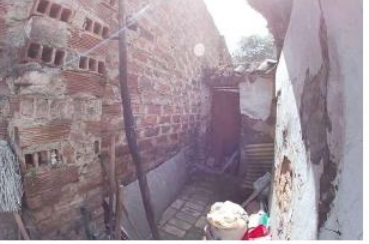
| Fichas Fotográficas de Espacios | | | | | | | |
|---|---|---|---|---|---|---|---|
| Bueno | Seguridad | | X | Imprescindible | | Patio de acceso al interior, cuenta con intervención a nivel estético en la arcada, y en la estructura de cubierta foto 3 | |

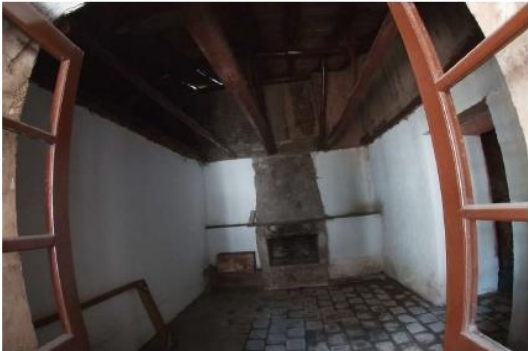
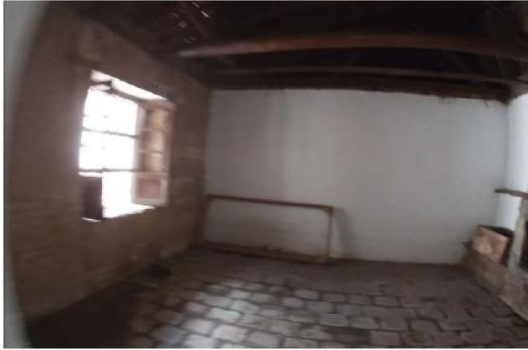
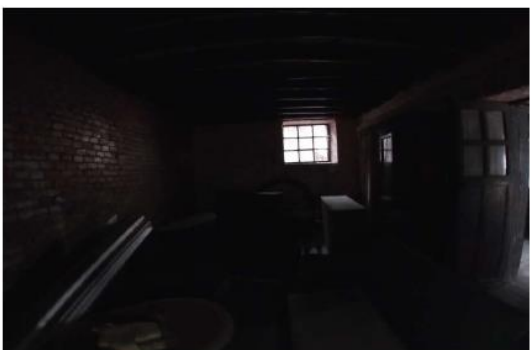
| Fichas Fotográficas de Espacios | | | | | | | |
|---|---|---|---|---|---|---|---|
| Bueno | <input checked="" type="checkbox"/> Seguridad | | <input checked="" type="checkbox"/> | Imprescindible | | Espacios funcionales, usados como almacén de muebles, sin cieloraso. | |

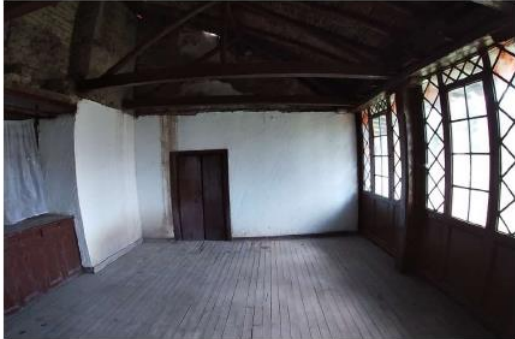
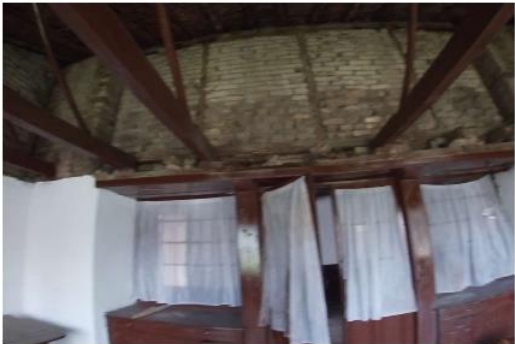
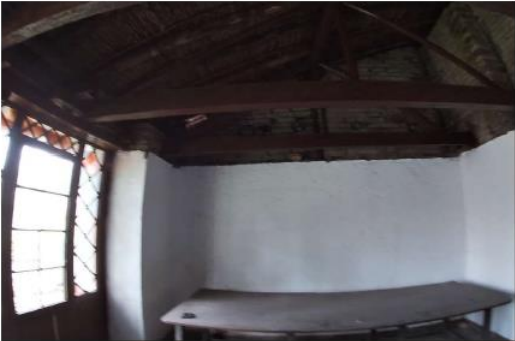
| Fichas Fotográficas de Espacios | | | | | | |
|---|---|---|---|---|---|---|
| Bueno | Seguridad | X | | Imprescindible | | Sala sin función, estructura a la vista, sin cieloraso, afectaciones considerables en las cabezas de tirantes. |

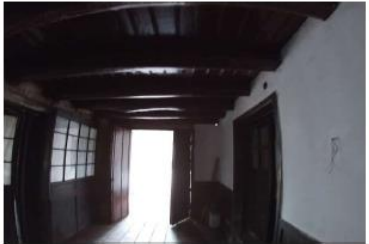
| Fichas Fotográficas de Espacios | | | | | | |
|---|---|---|---|---|---|---|
| Bueno | Seguridad | X | | Imprescindible | | Corredor intervenido en la zona del patio, antepecho en ladrillo y ventanales, estructura de cubierta en mal estado. |

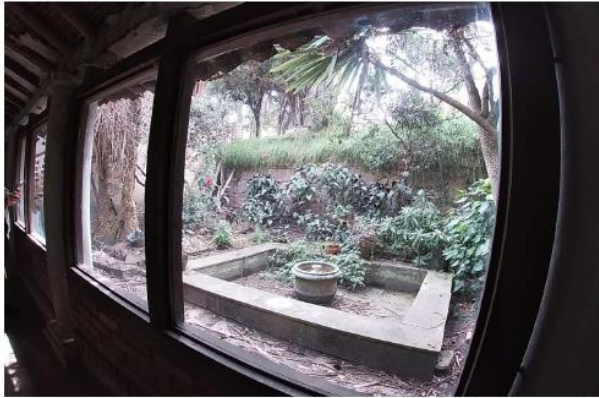
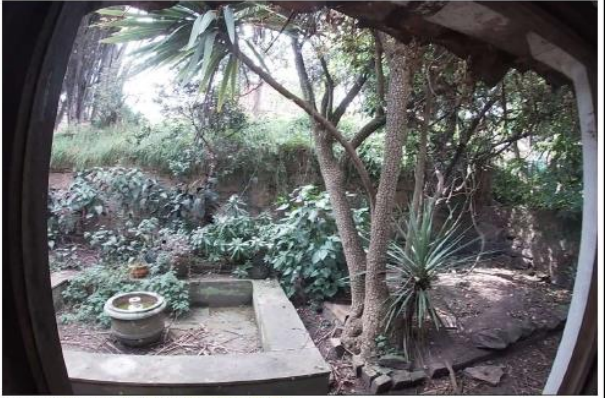
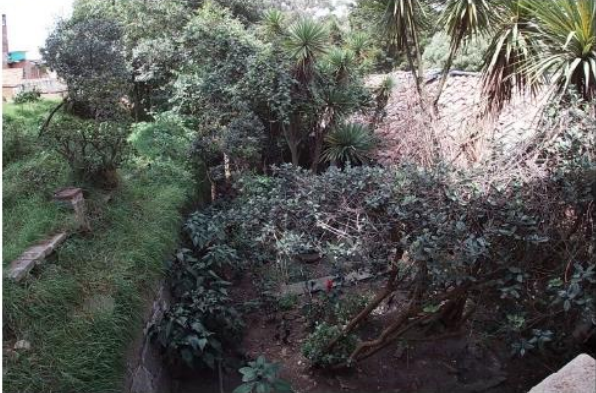
| Fichas Fotográficas de Espacios | | | | | | | | |
|---|---|---|---|---|---|---|---|---|
| Bueno | Seguridad | | X | Imprescindible | Patio central, pileta sin función, vegetación sin intervención regular, sin vínculo de accesibilidad con el corredor | | | |

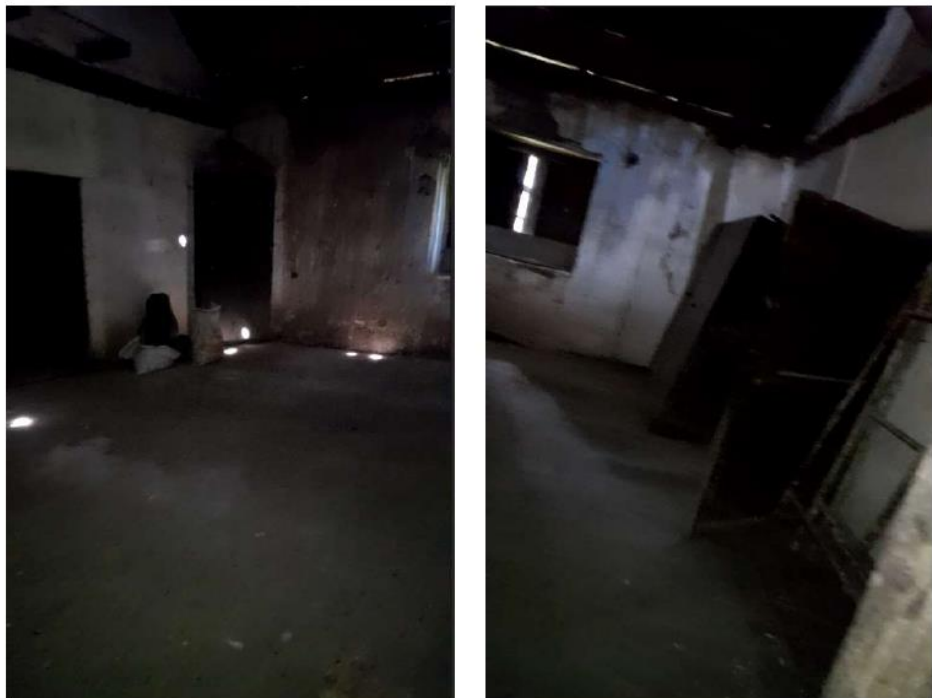
| Fichas Fotográficas de Espacios | | | | | | | |
|---|---|---|---|---|---|---|---|
| Bueno | Seguridad | X | | Imprescindible | X | Salón sin cieloraso, afectaciones estéticas y físicas, sin algún tipo de intervención para su conservación. | |

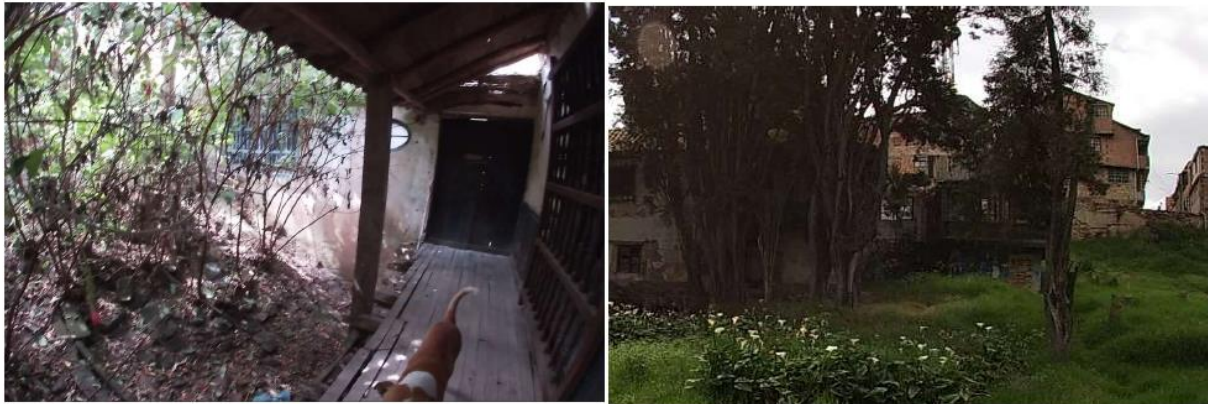
<table><tr> <th colspan="5">Calificación</th> <th>Nombre</th> <th>Volumen posterior</th> </tr><tr> <td>Bueno</td> <td>Seguridad</td> <td>X</td> <td></td> <td>Imprescindible</td> <td>X</td> <td rowspan="4">Sin acceso al interior por seguridad, volumen añadido, técnicas distintas al diseño de la hacienda.</td> </tr></table>

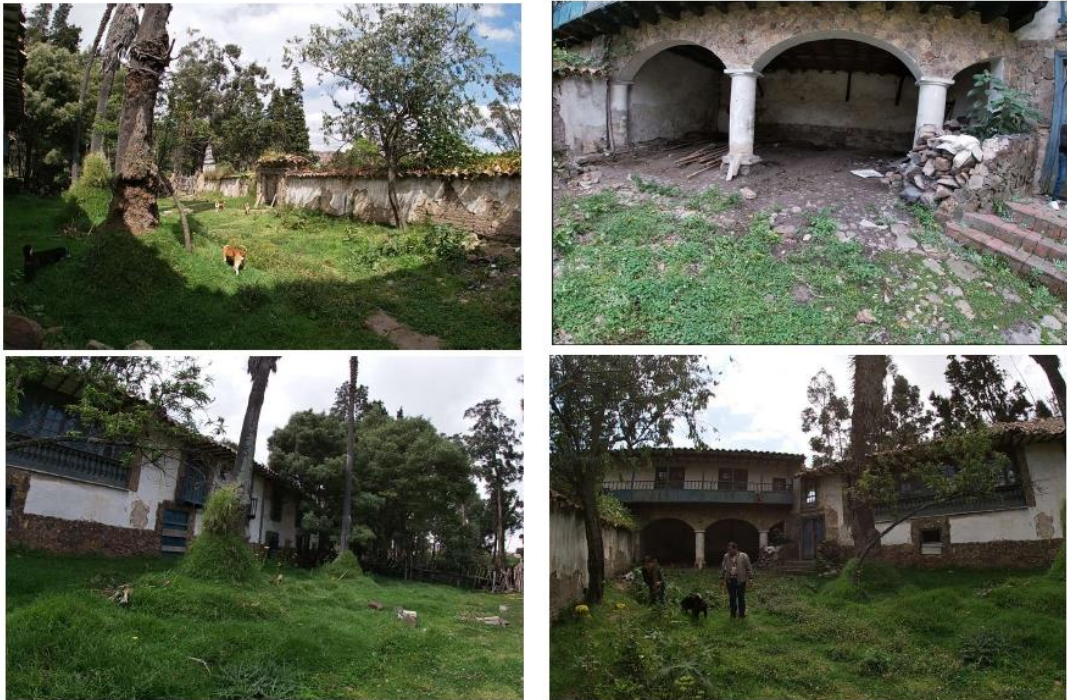
| Fichas Fotográficas de Espacios | | | | | | |
|---|---|---|---|---|---|---|
| Bueno | Seguridad | X | | Imprescindible | | Vegetación con crecimiento sin control. |

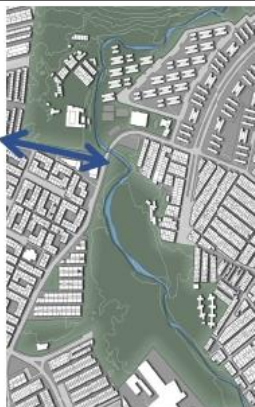
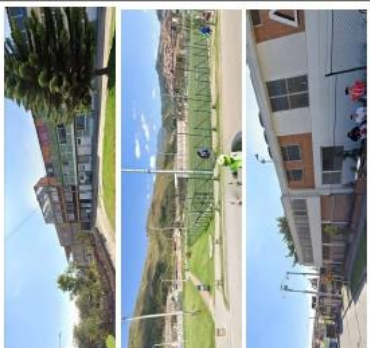
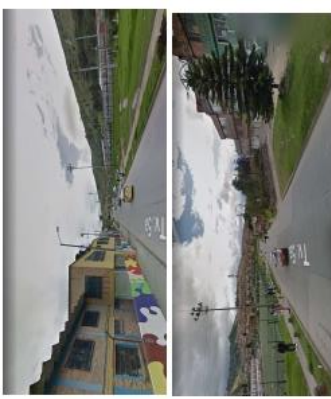
| | | Indicadores | | | | | | Esperamos que el sector se encuentre en un estado regular, sin embargo se encuentran en ciertas zonas. | | | | |

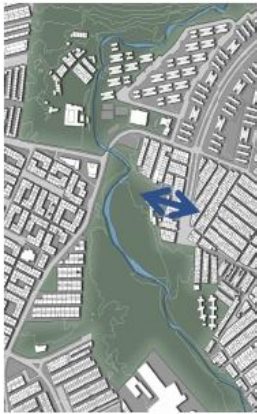
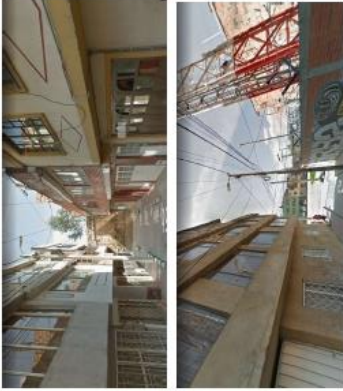
| Fecha de análisis No. 09 | | Localidad Rafael Uribe | | Barrio Molinos II | | | | Calle | | Tráfico | | | | | | | | | | | | | | |
|---|--|---|--|---|--|--|--|---|---|---|--|--|--|--|--|--|--|--|--|--|--|--|---|--|
| <div>Localización</div> | | <div>Indicadores</div> <div>Transmilenio</div> <div>SITP</div> <div>Bus</div> <div>Taxis</div> <div>Particular Principal</div> <div>Secundaria</div> <div>Estacionamientos</div> <div>Ciclovía</div> <div>Peatonal</div> | | <div>Intensidad de uso</div> <table><tr><th>A</th><th>M</th><th>B</th></tr><tr><td></td><td></td><td></td></tr><tr><td></td><td></td><td></td></tr><tr><td></td><td></td><td></td></tr><tr><td></td><td></td><td></td></tr></table> | | | | A | M | B | | | | | | | | | | | | | <div>Observaciones</div> <div>48Q</div> <div>Diagnóstico</div> <div>Asp. a mejorar</div> <div>Vía ciega que lleva solamente al predio, estrecha y de uso netamente residencial</div> | |
