Desarrollado por: Diego Fernando Pechené Pachón y Jorge Andrés Zapata Saavedra

Facultad: Arquitectura

Programa: Tecnología en construcciones arquitectónicas

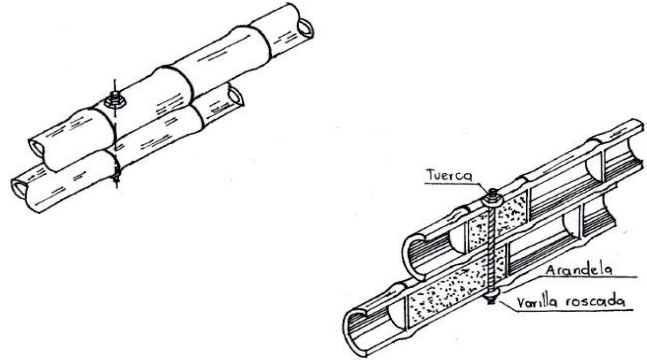
PROPUESTA DETALLE

Se evidencia el aplastamiento sufrido en la guadua por el peso del entre-piso, también se evidencia una fotodegradación leve por la radiación solar; por otro lado, las grietas se encuentran a nivel de los pernos y las fisuras a causa de la fotodegradación, no se evidencian muestras de mortero de relleno. En los entre-nudos donde se presente un perno, por norma debe ir relleno de mortero.

Para evitar el aplastamiento generado en el entre-piso, se debe cumplir con lo que estipula la NSR-10 G 11.12.3.5. Se debe rellenar los entre-nudos por donde pasen pernos con una mezcla de mortero de cemento en una dosificación de 1 a 3, preferiblemente con un aditivo que garantice la fluidez de la mezcla, y la perforación por donde se va a inyectar el mortero, no debe estar en la misma línea de la perforación de los pernos, para evitar fisuras o grietas, debido a las fibras paralelas de la guadua. (ver ficha 1)

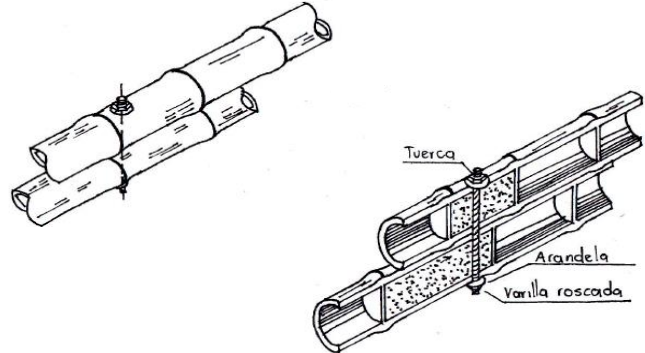
PROPUESTA DETALLE

Aplastamiento por falta de mortero en los canutos y pérdida de sección debido al incendio. Grietas y fisuras causados por el aplastamiento y el incendio. El aplastamiento que se observa es debido a la pérdida de sección y a los esfuerzos sometidos, y no presenta ningún tipo de mortero en los entrenudos para evitar la lesión, el incendio fue generado por llamas que se encontraban en el interior de la construcción.

Para el diseño de estructuras en guadua se debe tener en cuenta, que este es un material combustible y de alta inflamabilidad, para mitigar los incendios en estructuras en guadua, se deben contemplar los lineamientos que están estipulados en la **NSR-10 G.12.12.4.6 PROTECCION CONTRA EL FUEGO**. (ver ficha 2)

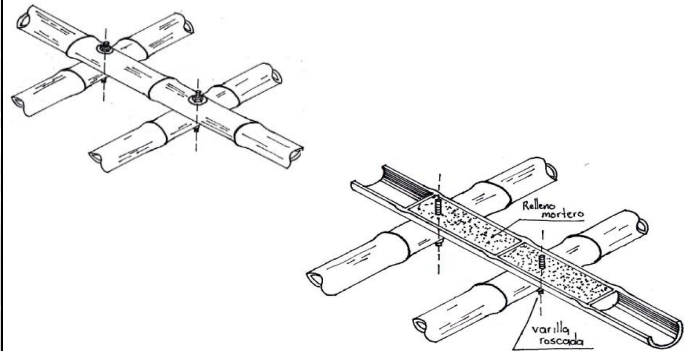
PROPUESTA DETALLE

Se evidencia el aplastamiento y la deflexión sufrida en las correas de la cubierta por el peso de la misma; también presenta humedad ya que el agua se filtra de la cubierta, no se evidencian muestras de mortero de relleno en los entre-nudos donde atraviesan los pernos. Aplastamiento y deflexión por falta de mortero en los canutos, y en especial donde hay mayores esfuerzos de compresión.

Se deben rellenar los canutos que se encuentren con mayor esfuerzo de compresión, que es generado por el peso de la cubierta. En este caso sería en los apoyos en las cerchas, se deben rellenar como lo estipula la NSR-10, y para evitar la deflexión de las correas, las cercas no deben exceder una luz de 4 metros entre apoyos. (ver ficha 3)

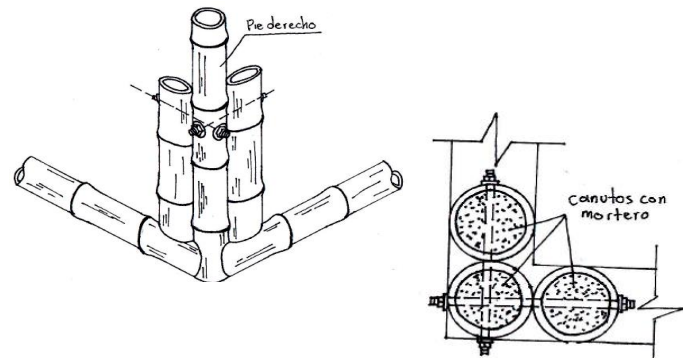
PROPUESTA DETALLE

Se puede evidenciar el uso de puntillas como elemento conector para unir una guadua a la otra. También se puede evidenciar la fotodegradación en el elemento a causa de la radiación solar. Se evidencian fisuras longitudinales paralelas a las fibras debido a las perforaciones realizadas con puntillas.

Según se estipula en la NSR-10 TITULO G 12.11.1.1. En ningún caso se permiten uniones clavadas ya que inducen a grietas longitudinales por disposición de las fibras de la guadua, en este caso se puede utilizar el tipo de unión pernada con ganchos internos y relleno de mortero para evitar aparición de fisuras y grietas y garantizar la durabilidad del elemento. (ver ficha 5)

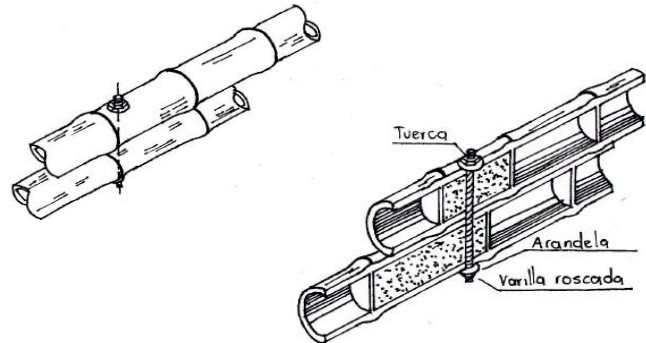
PROPUESTA DETALLE

Se evidencian las grietas a nivel del perno, atravesando el nudo y el entre-nudo, ya que la perforación se realizo cerca al borde, y no hay presencia de mortero de relleno. También presenta humedad por filtración.

Toda perforación según la NSR-10, debe ser rellena de mortero para evitar la lesión, y la perforación debe estar más cerca al entre-nudo anterior del nudo final. Y el perno debe ser tratado con algún material para evitar la corrosión ya que estará expuesto a la intemperie. (ver ficha 9)

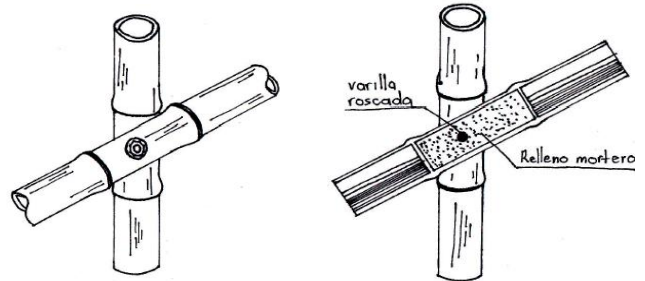
PROPUESTA DETALLE

Se evidencian grietas a nivel de los pernos que atraviesan los canutos, no presenta mortero de relleno. Se evidencia fotodegradaci n en la pieza por falta de protecci n.

Para las uniones pernadas, se debe contar con un mortero de relleno como lo especifica la NSR-10 T tulo G.12.11.3.5. Se debe usar mortero en dosificaci n de 1 a 3 para rellenar el entre-nudo, la perforaci n para el relleno no debe estar en la misma l nea del perno, para evitar grietas o fisuras, Y para evitar la fotodegradaci n se debe contar con aleros de m nimo 1,50 mts, para que genere sombra a los elementos en guadua. (ver ficha 10)

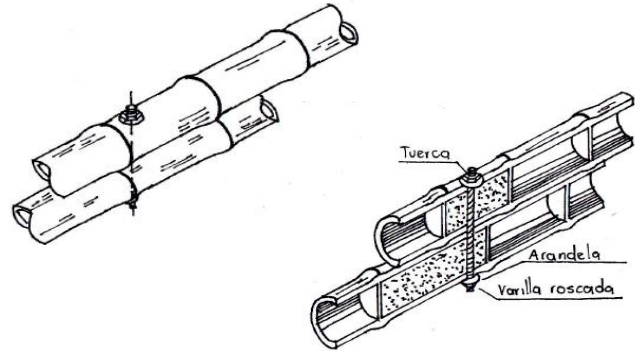
PROPUESTA DETALLE

Se evidencian grietas y fisuras a lo largo del elemento, debido a la humedad generada por el entrepiso, tampoco se evidencia relleno de mortero en los entre-nudos y por esto aparece el aplastamiento de las vigas por las cargas generadas por el entrepiso, hay ataque de insectos en los extremos del elemento. Hongo de pudrición y pérdidas de sección por humedad.

Para evitar el aplastamiento generado en el entre-piso, se debe cumplir con lo que estipula la NSR-10 G 11.12.3.5. Se debe rellenar los entre-nudos por donde pasen pernos con una mezcla de mortero de cemento en una dosificación de 1 a 3, preferiblemente con un aditivo que garantice la fluidez de la mezcla, y la perforación por donde se va a inyectar el mortero, no debe estar en la misma línea de la perforación de los pernos, para evitar fisuras o grietas. Debe contar con un inmunizante para evitar el ataque de insectos, y proteger los elementos para que no estén expuestos a la humedad. (ver ficha 13)

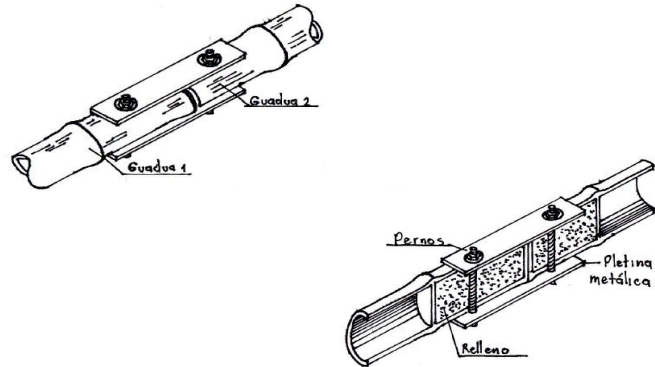
PROPUESTA DETALLE

Se evidencia humedad a lo largo de las vigas que sostienen el entrepiso. Esto se presentó por fallas de diseño en la cubierta.

Según los lineamientos de la NSR-10. G 12.12.4.4. La guadua es un material higroscópico que absorbe el agua de ambiente sea en forma de vapor o líquido, al aumentar la humedad de la guadua sus propiedades mecánicas disminuyen, de este modo se recomienda.

- Que la guadua no esté en contacto directo con el suelo.
- No se permite elementos de guadua expuestos a la intemperie.
- Para evitar la condensación del agua, se deben evitar ambientes poco ventilados, si en el caso que se encuentre expuesto a vapor como cocinas o baños, esta debe contar con recubrimientos impermeables.
- Para unir dos elementos para que sean continuos se recomienda poner una pletina entre ellos. (ver ficha 15)

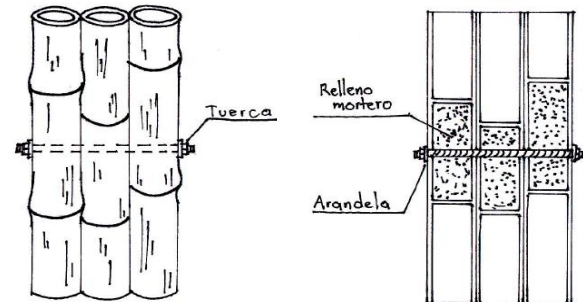
PROPUESTA DETALLE

Se evidencian fisuras debido a la fotodegradación del elemento; también se evidencia el aplastamiento transversal por el perno generando grietas, ya que no existe mortero de relleno en el entre-nudo.

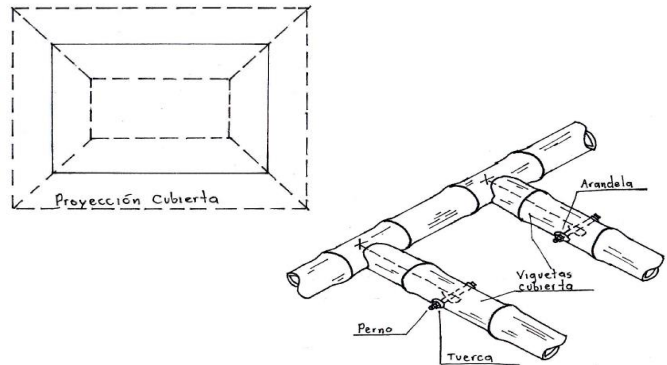
PROPUESTA DETALLE

Se evidencia la deflexión, el aplastamiento, las fisuras y grietas generando la pérdida de sección que presenta el elemento; esto se originó debido a la humedad del elemento incidiendo en la aparición de los hongos de pudrición, por falta de la cubierta, los elementos quedaron expuestos a los agentes atmosféricos generando las graves lesiones.

Para evitar las lesiones de aplastamiento es necesario rellenar los canutos con mortero como se estipula en la NSR-10 G 11.12.3.5, las luces entre apoyos no debe superar los 4 mts para evitar deflexiones de las correas, al no existir cubierta, los agentes atmosféricos como sol y agua actúan directamente en la guadua generándole grietas y fisuras por cambios de temperatura, la cubierta debe generarle protección a todos los elementos en guadua para evitar lesiones, por eso los aleros deben ser de mínimo 1.50 mts y evitar que se filtre agua y que pueda afectar los elementos de la construcción. (ver ficha 21)

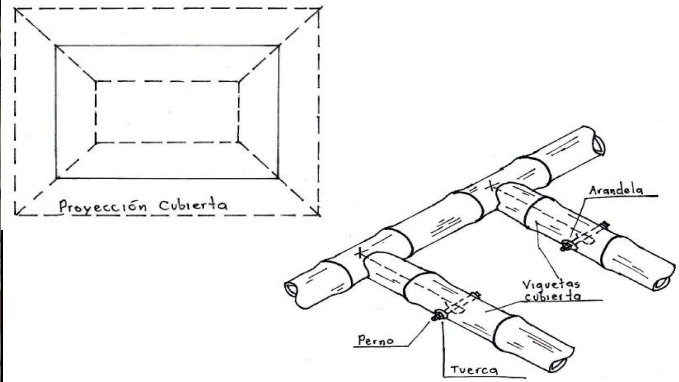
PROPUESTA DETALLE

Se evidencia la deflexión, el aplastamiento, las fisuras y grietas debido a la pérdida de sección que presenta el elemento; esto se originó debido a la humedad del elemento incidiendo en la aparición de los hongos de pudrición.

Para evitar las lesiones de aplastamiento es necesario rellenar los canutos con mortero como se estipula en la NSR-10 G 11.12.3.5, las luces entre apoyos no debe superar los 4 mts para evitar deflexiones de las correas, al no existir cubierta, los agentes atmosféricos como sol y agua actúan directamente en la guadua generándole grietas y fisuras por cambios de temperatura, la cubierta debe generarle protección a todos los elementos en guadua para evitar lesiones, por eso los aleros deben ser de mínimo 1.50 mts y evitar que se filtre agua y que pueda afectar los elementos de la construcción. (ver ficha 23)

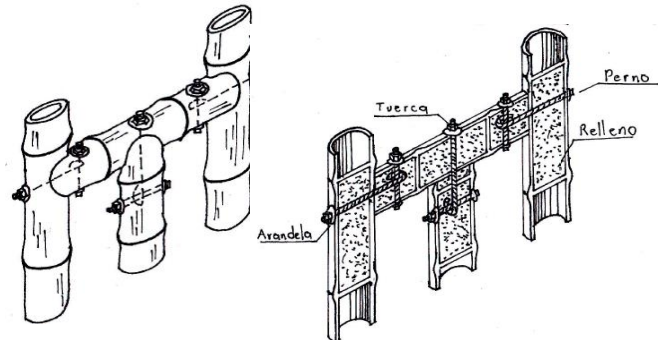
PROPUESTA DETALLE

Se evidencia aplastamiento en la guadua inferior por la carga generada por la ventana, y agrietamiento en el elemento vertical, debido a perforaciones hechas para pernos. No se observa mortero de relleno en las piezas para evitar las lesiones.

Para evitar el aplastamiento generado por la ventana, se debe cumplir con lo que estipula la NSR-10 G 12.11.3.5. Se debe rellenar los entre-nudos con una mezcla de mortero de cemento en donde los esfuerzos de compresión sean más altos o donde se encuentre una unión pernada, en una dosificación de 1 a 3, preferiblemente con un aditivo que garantice la fluidez de la mezcla, y la perforación por donde se va a inyectar el mortero, no debe estar en la misma línea de la perforación de los pernos, para evitar fisuras o grietas, debido a las fibras paralelas de la guadua. (ver ficha 25)

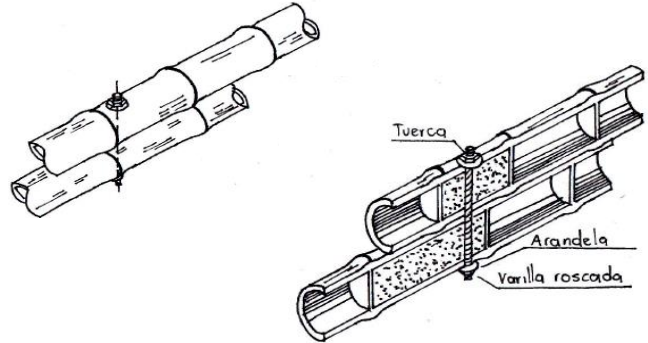
PROPUESTA DETALLE

Se evidencia el aplastamiento sufrido en la guadua por el peso de la cubierta, no se evidencio muestras de mortero de relleno en los entre-nudos. Aplastamiento por falla mecánica, y en especial donde hay mayor esfuerzos de compresión generando grietas.

Para evitar el aplastamiento generado por el peso de la cubierta, se debe cumplir con lo que estipula la NSR-10 G 12.11.3.5. Se debe rellenar los entre-nudos con una mezcla de mortero de cemento en donde los esfuerzos de compresión sean más altos o donde se encuentre una unión pernada, en una dosificación de 1 a 3, preferiblemente con un aditivo que garantice la fluidez de la mezcla, y la perforación por donde se va a inyectar el mortero, no debe estar en la misma línea de la perforación de los pernos, para evitar fisuras o grietas, debido a las fibras paralelas de la guadua. (ver ficha 26)

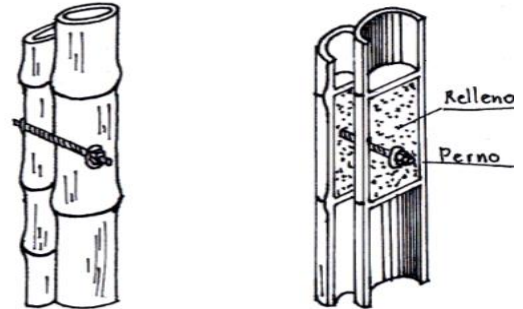
PROPUESTA DETALLE

Se evidencian grietas al nivel del perno, no se encuentra mortero de relleno en el entre-nudo. Se observan las piezas con un estado de fotodegradacion avanzado, y aparicion de fisuras en los elementos.

Toda perforación según la NSR-10, debe ser rellena de mortero para evitar la lesión, y la perforación debe estar más cerca al entre-nudo anterior del nudo final. Y el perno debe ser tratado con algún material para evitar la corrosión ya que estará expuesto a la intemperie. (ver ficha 27)

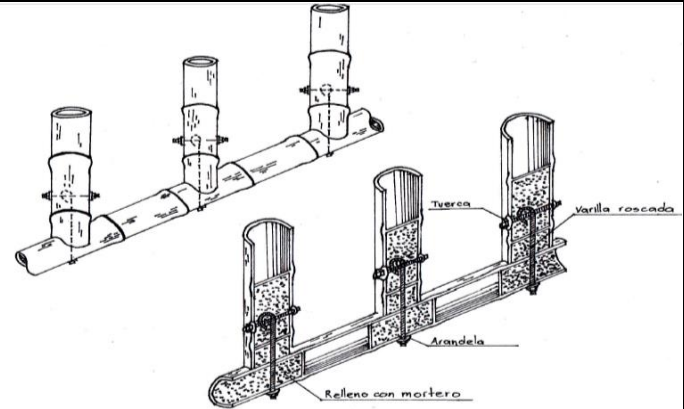
PROPUESTA DETALLE

Se evidencia el aplastamiento sufrido en una ventana en guadua, seguramente por estar sometida a cargas transversales. No se evidencian muestras de mortero de relleno en los entre-nudos. Aplastamiento por falta de mortero en los canutos, y en especial donde hay mayores esfuerzos de compresión. Fotodegradación leve por falta de protección de los aleros al elemento.

Se debe rellenar los entre-nudos por donde pasen pernos con una mezcla de mortero de cemento en una dosificación de 1 a 3, preferiblemente con un aditivo que garantice la fluidez de la mezcla, y la perforación por donde se va a inyectar el mortero, no debe estar en la misma línea de la perforación de los pernos, para evitar fisuras o grietas, debido a las fibras paralelas de la guadua.

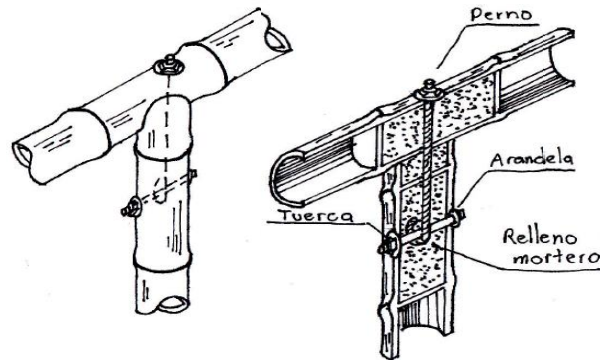
PROPUESTA DETALLE

Grietas y fisuras por falla mecánica.

El elemento es aceptable o puede ser remplazado, debe resistir las cargas según lo estipulado por la NSR-10 Título G.12.7.3. Para las uniones pernadas, se debe contar con un mortero de relleno como lo especifica la NSR-10 Título G.12.11.3.5. Se debe usar mortero en dosificación de 1 a 3 para rellenar el entre-nudo, la perforación para el relleno no debe estar en la misma línea del perno, para evitar grietas o fisuras.
