ESTRATO	ACTUACIONES ESPECÍFICAS - RANCHERÍA DIVIDIVI						DESCRIPCIÓN DE LA ACTIVIDAD				
	SISTEMA CONSTRUCTIVO	CÓDIGOS EN PLANOS DE PLANTAS	ELEMENTOS	RESTAURAR (RS)	CONSOLIDAR (CN)	DEMOLER (DM)		REHABILITAR (RH)	REINTEGRAR (RM)	LIBERAR (LB)	
BASES	HINCACIÓN DE COLUMNA - MADERA ROLLIZA	ACT. A-003. Planta general de Ejes y cimentación	COLUMNAS (C)							Las columnas son elementos hincados directamente al suelo aproximadamente de 30 cm a 50 cm. Dichos elementos no cuentan con inmunización por lo que es oportuno realizar la restauración de estos para el debido tratamiento de la madera rolliza. Se consolidará el sistema de cimentación mediante dados de concreto que den mayor soporte y salden el elemento del contacto directo con el suelo. Algunos elementos serán restaurados y trasladados para la conformación de espacios, en otros casos la madera no se encuentra en óptimas condiciones por lo que se procederá a la demolición total de los elementos.

CONSERVACIÓN Y POTENCIALIZACIÓN DE LAS RANCHERIAS WAYÚU: Patrimonio de la arquitectura vernacula	FICHA DE CALIFICACION - MATERIALES Y PATOLOGIA	
	Rancheria Divi divi	
REALIZO: Vanessa Catalina Fernández		FECHA:

Estudios técnicos de intervenci

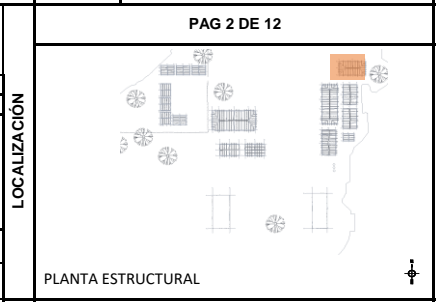
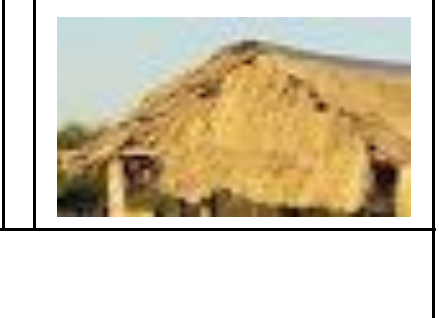
MANIFESTACIONES	CAUSAS	ANALISIS	MEDIDAS A TOMAR
Estructura conformada por cerchas en madera rolliza con diámetros variables entre Ø0,16 a Ø0,18 apoyadas sobre soleras; columnas en madera rolliza con diámetros de Ø0,16 a Ø0,18; la madera rolliza también hace parte de los soportes de alfardas de un Ø0,10 para la cubierta en palma de coco. Los elementos de madera presentan xilófagos en su totalidad, especialmente aquellos que tienen un contacto directo con el suelo.	El ataque de xilófagos causando pérdida de elementos acelerando la pudrición de las maderas. Filtraciones de humedad que genera hongos.	Al encontrarse las maderas expuestas a la humedad y el contacto directo con el suelo, pierden su capacidad portante estructural y pérdida de elementos. Se encuentran afectadas por ataques biológicos y xilófagos.	Identificar las piezas afectadas y reemplazar los elementos necesarios, realizar proceso de inmunización de maderas complementación de las cerchas con faltantes de piezas y reconfigurar el sistema para optimizar la base de apoyo estructural.

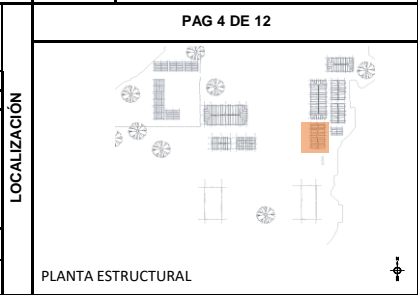
MANIFESTACIONES	CAUSAS	ANALISIS	MEDIDAS A TOMAR
Estructura conformada por cerchas en madera rolliza con diámetros variables entre Ø0,16 a Ø0,18 apoyadas sobre soleras; columnas en madera rolliza con diámetros de Ø0,16 a Ø0,18; la madera rolliza también hace parte de los soportes de alfaldas de un Ø0,10 para la cubierta en palma de coco. Los elementos de madera presentan xilófagos en su totalidad, especialmente aquellos que tienen un contacto directo con el suelo.	El ataque de xilófagos causando pérdida de elementos acelerando la pudrición de las maderas. Filtraciones de humedad que genera hongos.	Al encontrarse las maderas expuestas a la humedad y el contacto directo con el suelo, pierden su capacidad portante estructural y pérdida de elementos. Se encuentran afectadas por ataques biológicos y xilófagos.	Identificar las piezas afectadas y reemplazar los elementos necesarios, realizar proceso de inmunización de maderas complementación de las cerchas con faltantes de piezas y reconfigurar el sistema para optimizar la base de apoyo estructural.

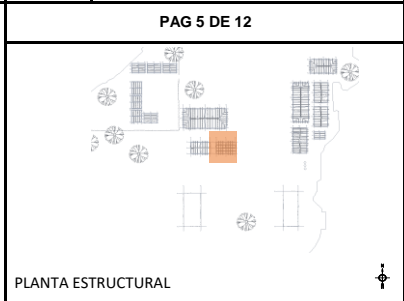
MANIFESTACIONES	CAUSAS	ANALISIS	MEDIDAS A TOMAR
Estructura conformada por cerchas en madera rolliza con diámetros variables entre Ø0,16 a Ø0,18 apoyadas sobre soleras; columnas en madera rolliza con diámetros de Ø0,16 a Ø0,18; la madera rolliza tambien hace parte de los soportes de alfaldas de un Ø0,10 para la cubierta en palma de coco. Los elementos de madera presentan xilófagos en su totalidad, especialmente aquellos que tienen un contacto directo con el suelo.	El ataque de xilófagos causando perdida de elementos acelerando la pudrición de las maderas. Filtraciones de humedad que genera hongos.	Al encontrarse las maderas expuestas a la humedad y el contacto directo con el suelo, pierden su capacidad portante estructural y perdida de elementos. Se encuentran afectadas por ataques biológicos y xilófagos.	Identificar las piezas afectadas y reemplazar los elementos necesarios, realizar proceso de inmunización de maderas complementación de las cerchas con faltantes de piezas y reconfigurar el sistema para optimizar la base de apoyo estructural.

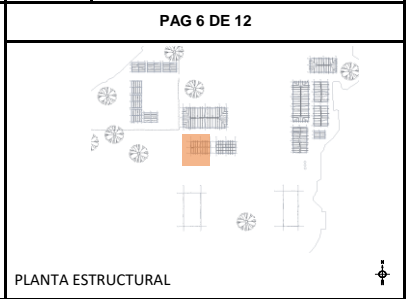
MANIFESTACIONES	CAUSAS	ANALISIS	MEDIDAS A TOMAR
Estructura conformada por cerchas en madera rolliza con diámetros variables entre Ø0,16 a Ø0,18 apoyadas sobre soleras; columnas en madera rolliza con diámetros de Ø0,16 a Ø0,18; la madera rolliza tambien hace parte de los soportes de alfardas de un Ø0,10 para la cubierta en palma de coco. Los elementos de madera presentan xilófagos en su totalidad, especialmente aquellos que tienen un contacto directo con el suelo.	El ataque de xilófagos causando perdida de elementos acelerando la pudrición de las maderas. Filtraciones de humedad que genera hongos.	Al encontrarse las maderas expuestas a la humedad y el contacto directo con el suelo, pierden su capacidad portante estructural y perdida de elementos. Se encuentran afectadas por ataques biológicos y xilófagos.	Identificar las piezas afectadas y reemplazar los elementos necesarios, realizar proceso de inmunización de maderas complementación de las cerchas con faltantes de piezas y reconfigurar el sistema para optimizar la base de apoyo estructural.

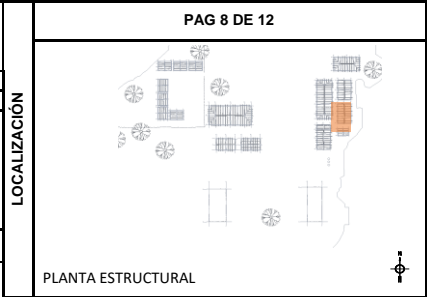
MANIFESTACIONES	CAUSAS	ANÁLISIS	MEDIDAS A TOMAR
Estructura conformada por cerchas en madera rolleza con diámetros variables entre Ø0,16 a Ø0,18 apoyadas sobre soleras; columnas en madera rolleza con diámetros de Ø0,16 a Ø0,18; la madera rolleza también hace parte de los soportes de alfaldas de un Ø0,10 para la cubierta en palma de coco. Los elementos de madera presentan xilófagos en su totalidad, especialmente aquellos que tienen un contacto directo con el suelo.	El ataque de xilófagos causando pérdida de elementos acelerando la pudrición de las maderas. Filtraciones de humedad que genera hongos.	Al encontrarse las maderas expuestas a la humedad y el contacto directo con el suelo, pierden su capacidad portante estructural y pérdida de elementos. Se encuentran afectadas por ataques biológicos y xilófagos.	Identificar las piezas afectadas y reemplazar los elementos necesarios, realizar proceso de inmunización de maderas, complementación de las cerchas con faltantes de piezas y reconfigurar el sistema para optimizar la base de apoyo estructural.

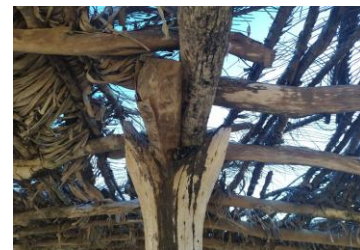
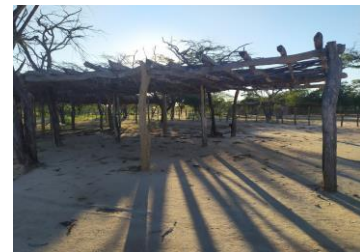
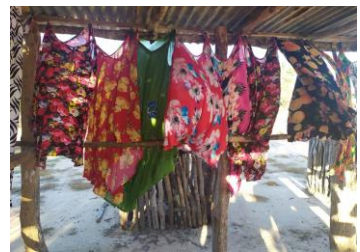
MANIFESTACIONES	CAUSAS	ANALISIS	MEDIDAS A TOMAR
Estructura conformada por madera rolliza con diámetros variables entre Ø0,16 a Ø0,18, Estructura de cubierta incompleta, elementos de madera presentan xilófagos, pudrición y hongos en su mayoría, pérdida del estado original de los elementos por su estado y por el uso de teja Zing.	El ataque de xilófagos causando pérdida de elementos acelerando la pudrición de las maderas. Filtraciones de humedad que genera hongos.	Al encontrarse las maderas expuestas a la humedad y el contacto directo con el suelo, pierden su capacidad portante estructural y pérdida de elementos. Se encuentran afectadas por ataques biológicos y xilófagos.	Identificar las piezas afectadas y demoler los elementos necesarios.
