ELABORACIÓN DEL MAPA DE RIESGO DE LA CALIDAD DE AGUA EN EL  
SISTEMA DE ABASTECIMIENTO DEL MUNICIPIO DE BETÉITIVA,  
DEPARTAMENTO DE BOYACÁ

UNIVERSIDAD LA GRAN COLOMBIA  
FACULTAD DE INGENIERÍA CIVIL  
SEMINARIO DE GRADO  
BOGOTÁ  
2016

TRABAJO DE GRADO PARA OPTAR EL TÍTULO DE:  
INGENIERO CIVIL

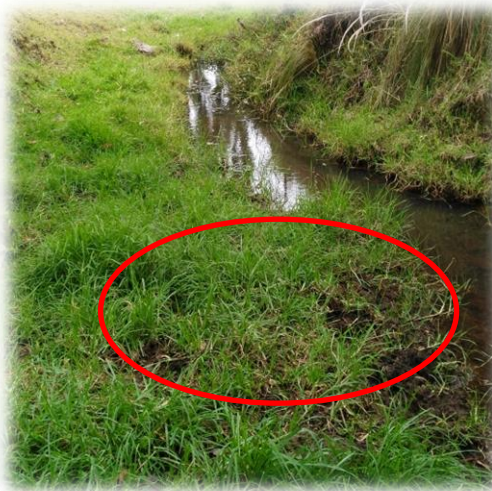
| Punto GPS | Coordenada geográfica | | Elevación |
|---|---|---|---|
| <b>Afectación:</b> | | Evidencia de pastoreo de animales | |

| Descripción | | | |
|---|---|---|---|
| Conforme se avanza, se evidencian actividades de pastoreo por parte de animales bovinos y equinos. Además se evidencian excretas dentro de la fuente de abastecimiento. | | | |

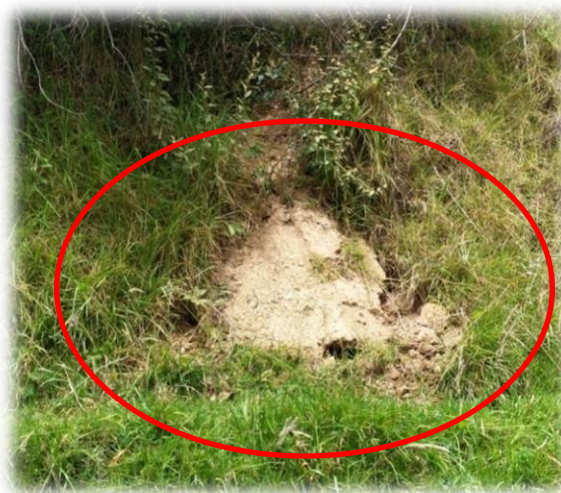
| Descripción | | | |
|---|---|---|---|
| <b>Afectación:</b> Deslizamiento en cercanías a la Quebrada Soiquia | | | |

| Descripción | | | |
|---|--|--|--|
| Deslizamiento localizado a menos de un metro de la margen izquierda de la Quebrada Soiquia. La afectación se presenta en un área aproximada de 2.00 m <sup>2</sup> . | | | |

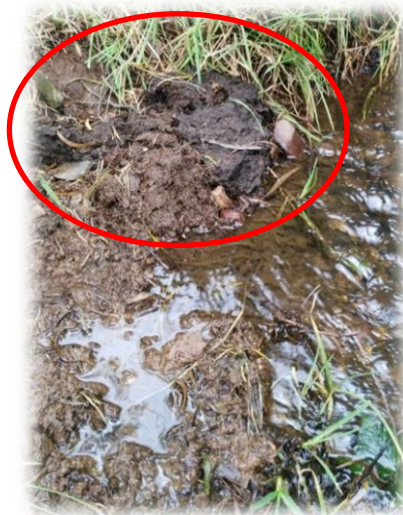
| Punto GPS | Coordenada geográfica | | Elevación |
|---|---|---|---|
| <b>Afectación:</b> Deposición de excretas en la Quebrada Soiquia | | | |

| Descripción | | | |
|---|---|---|---|
| Deposición de excretas dentro del cauce de la Quebrada Soiquia a causa de actividades ganaderas. No se tiene control alguno al acceso de los animales. | | | |

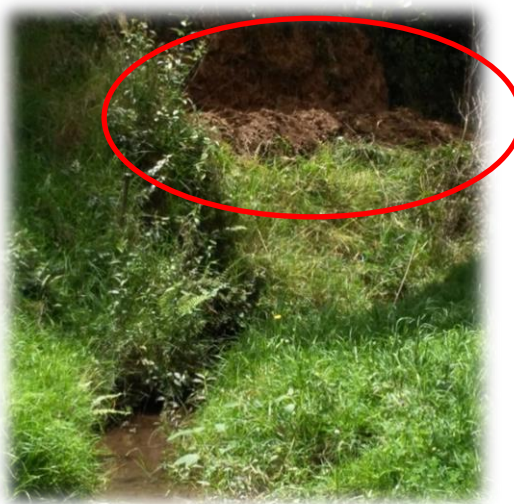
| Descripción | | | |
|---|---|---|---|
| <b>Afectación:</b> | | Deslizamiento en cercanías a la Quebrada Soiquia | |

| Descripción | |
|---|--|
| Deslizamiento localizado a menos de un metro de la margen izquierda de la Quebrada Soiquia. La afectación se presenta en un área aproximada de 4.00 m <sup>2</sup> . | |

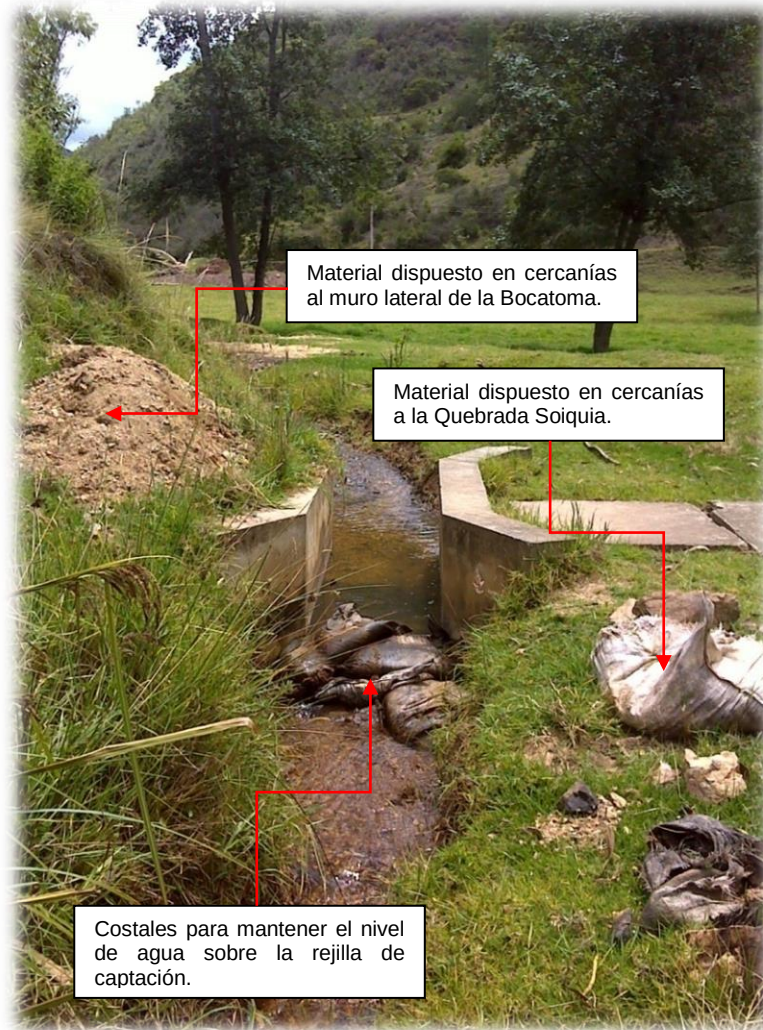
Figura 10. Bocatoma de fondo.

En la figura 10, se observa que para mantener el nivel de agua en la bocatoma de fondo se hace necesario colocar costales entre los muros laterales que encauzan el agua de la Quebrada Soiquia. A su vez, se puede observar que muchos de los costales utilizados para mantener el nivel de agua están rotos y su material de relleno está dispuesto a menos de 1.00 m de la Quebrada Soiquia.

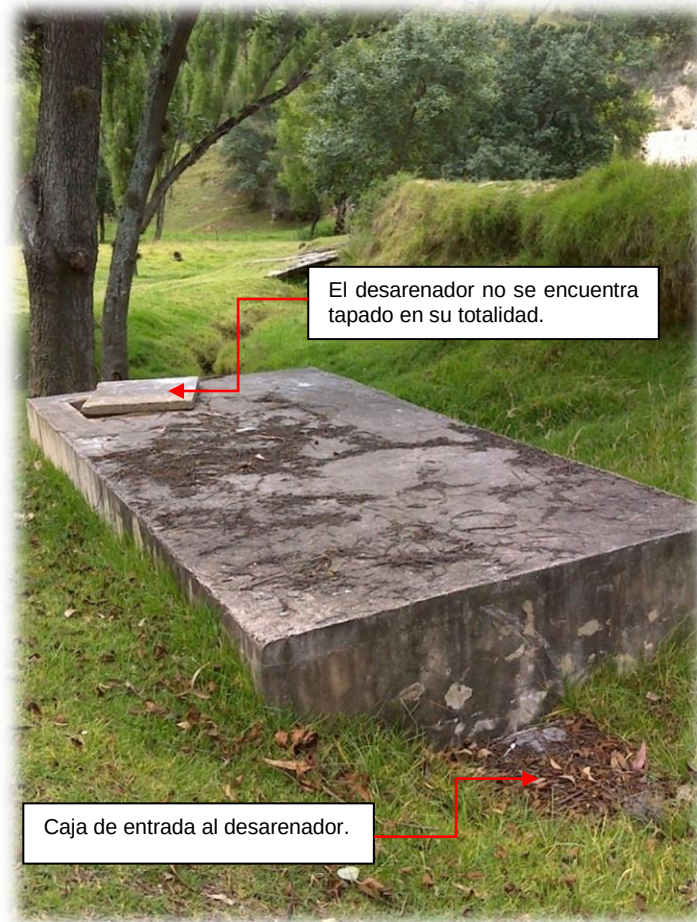
Figura 16. Desarenador.

En la figura 16 se evidencia que el desarenador se encuentra en buen estado y se hace mantenimiento al mismo por parte del fontanero del municipio cada 3 meses. Las tapas del desarenador y de la caja de entrada a este no poseen manijas de izamiento dificultando su inspección y mantenimiento.

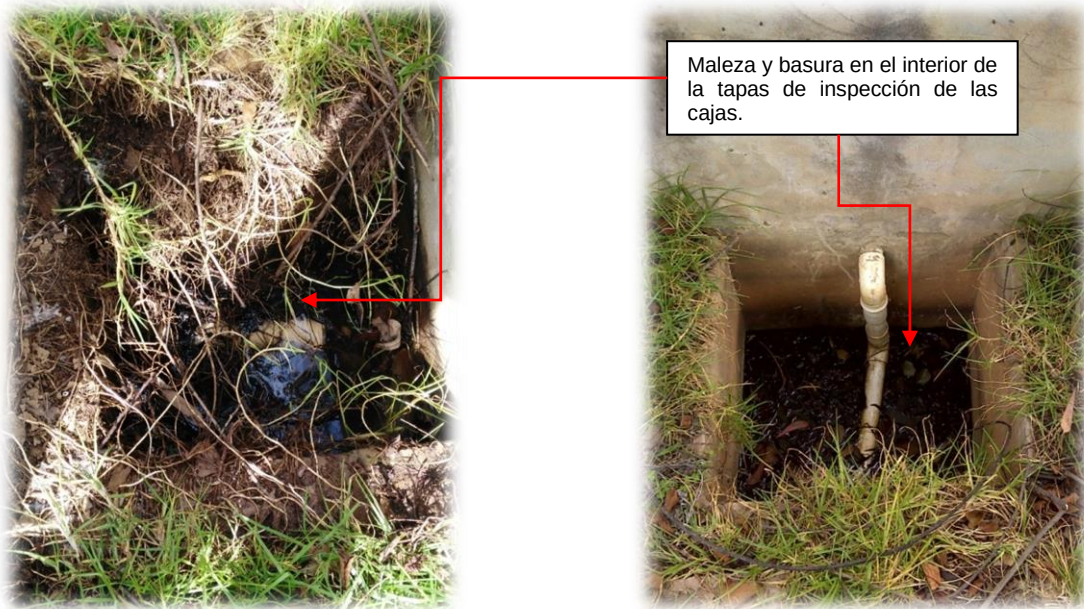
Figura 17. Cajas de inspección del desarenador.

A su vez, en la figura 17 se observa que las cajas de inspección de entrada (izquierda) y salida del desarenador (derecha) tienen basura y maleza en su interior. Durante la visita de inspección se observó que la tapa de la caja de salida (izquierda) no se encontraba cubriendo la caja.

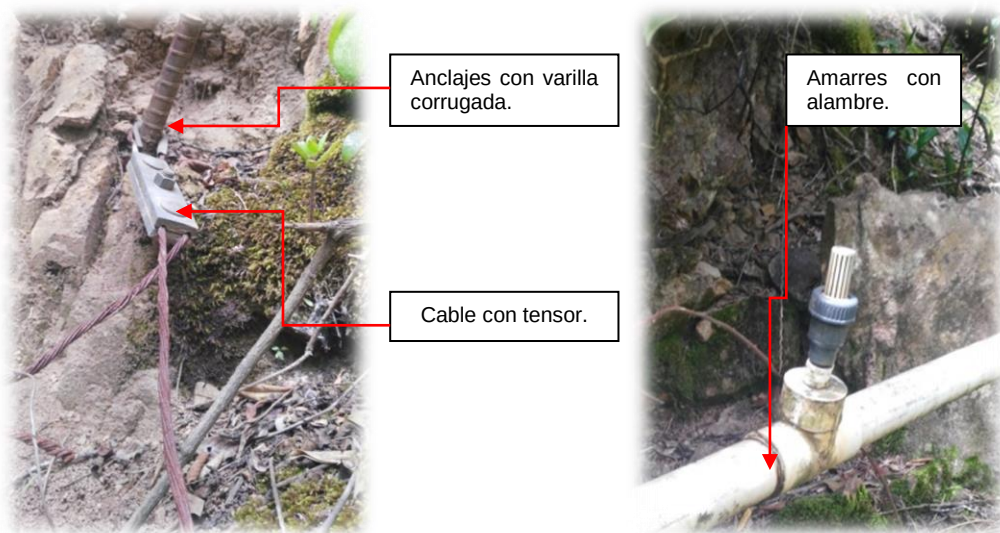
Figura 18. Anclaje y amarres de la línea de aducción al tanque de bombeo.

Por otra parte, en la figura 18 se muestra el tipo de amarre (derecha) que se le hace a la tubería de aducción al tanque de bombeo. Estos consisten en amarrar la tubería con un alambre a los matorrales o árboles que están en cercanías del paso de la tubería.

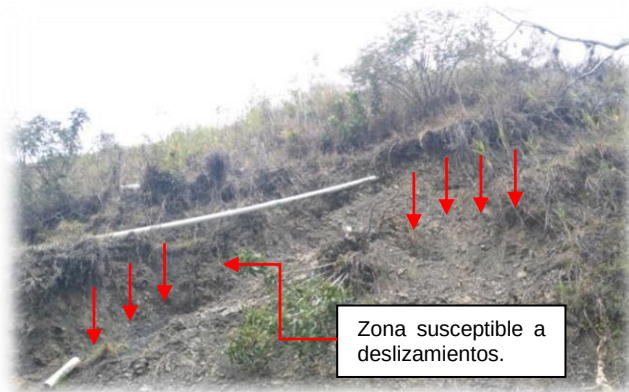
Figura 19. Deslizamientos sobre la línea de aducción al tanque de bombeo.

A su vez, durante el recorrido hecho por la línea de aducción al tanque de bombeo se evidencio una zona susceptible a deslizamientos. Esta se encuentra localizada en la coordenada geográfica N 5°54.017' y W 72°49.617' dejando la tubería expuesta a agentes de intemperismo tal como se muestra en la figura 19.

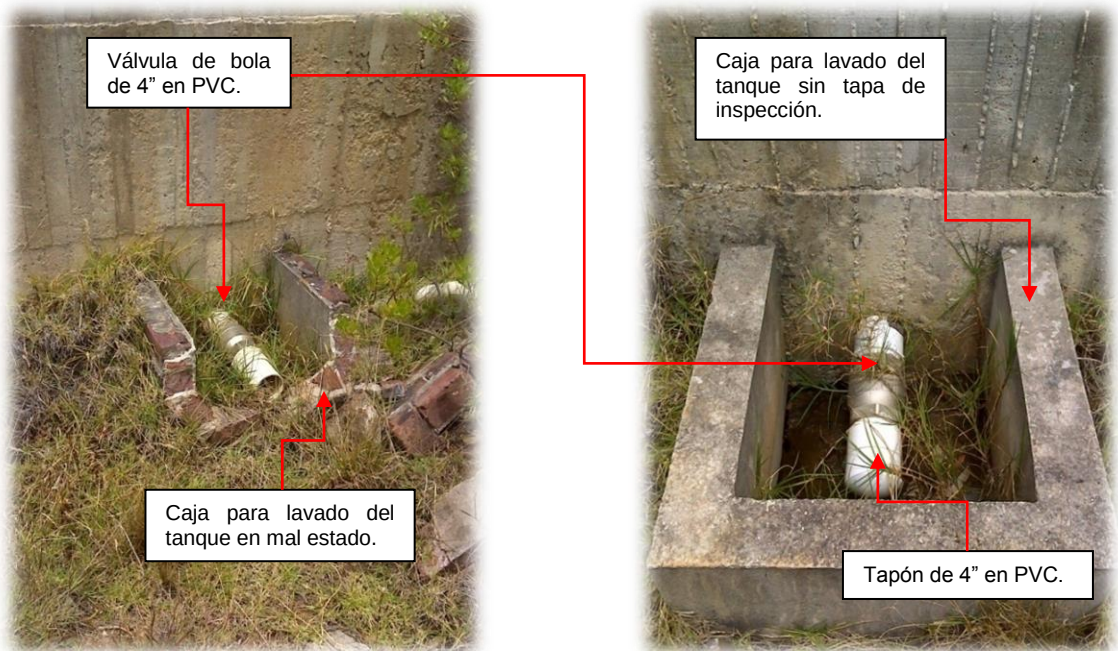
Figura 23. Cajas de lavado del tanque de bombeo.

Por otra parte las cajas de lavado del tanque no poseen tapas de inspección. La caja de lavado construida en mampostería se encuentra en mal estado tal como se muestra en la figura 23.

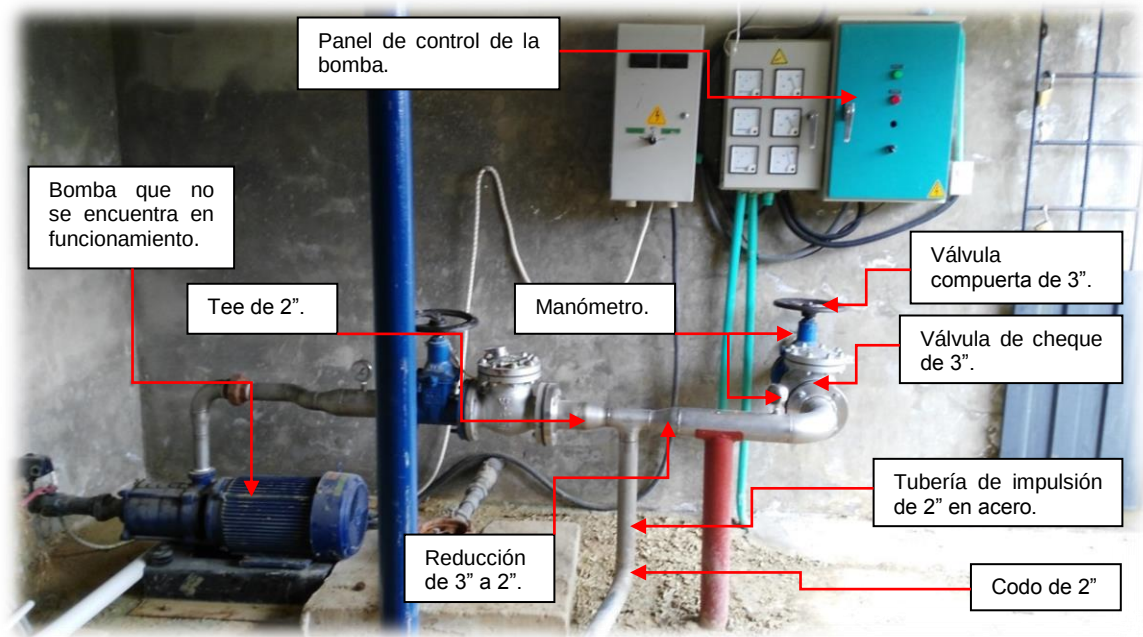
Figura 25. Tableros de control e instalación de la bomba.

En la figura 25 se observa que en la estación de bombeo hay otra bomba que no se encuentra en operación.

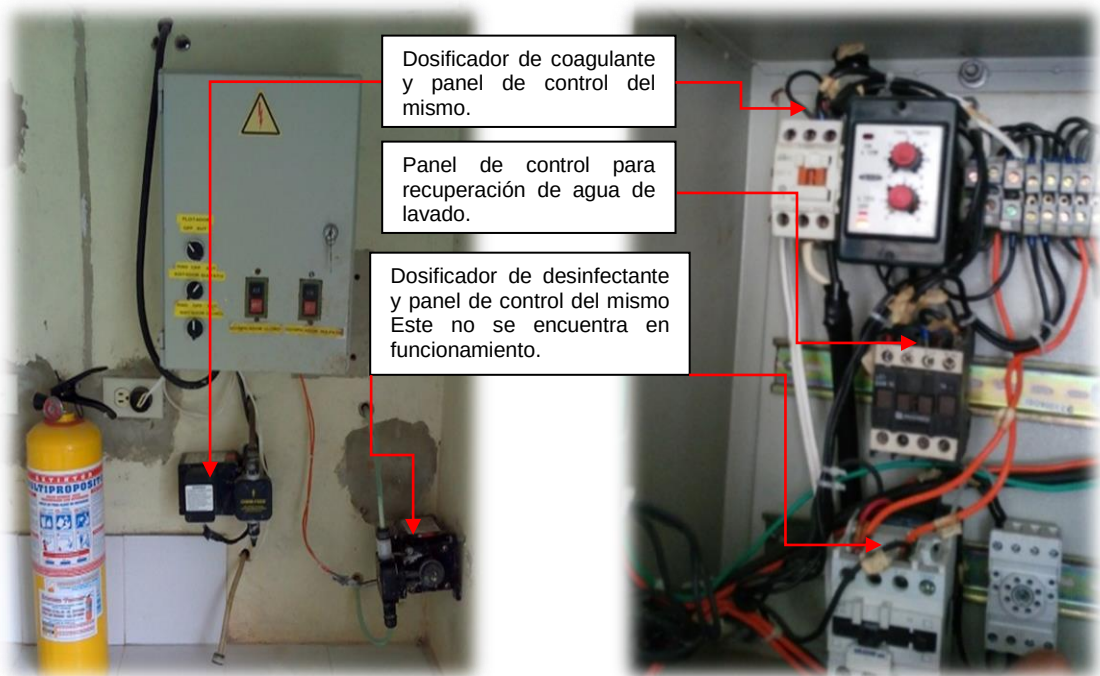
Figura 36. Tablero de dosificación automática

Actualmente el material desinfectante utilizado en la planta de tratamiento compacta de agua potable es el hipoclorito de calcio en forma granular con una mezcla de 10 kg por cada 500 litros de agua. La dosificación se hace manual ya que el tablero para la dosificación del cloro no se encuentra en funcionamiento.

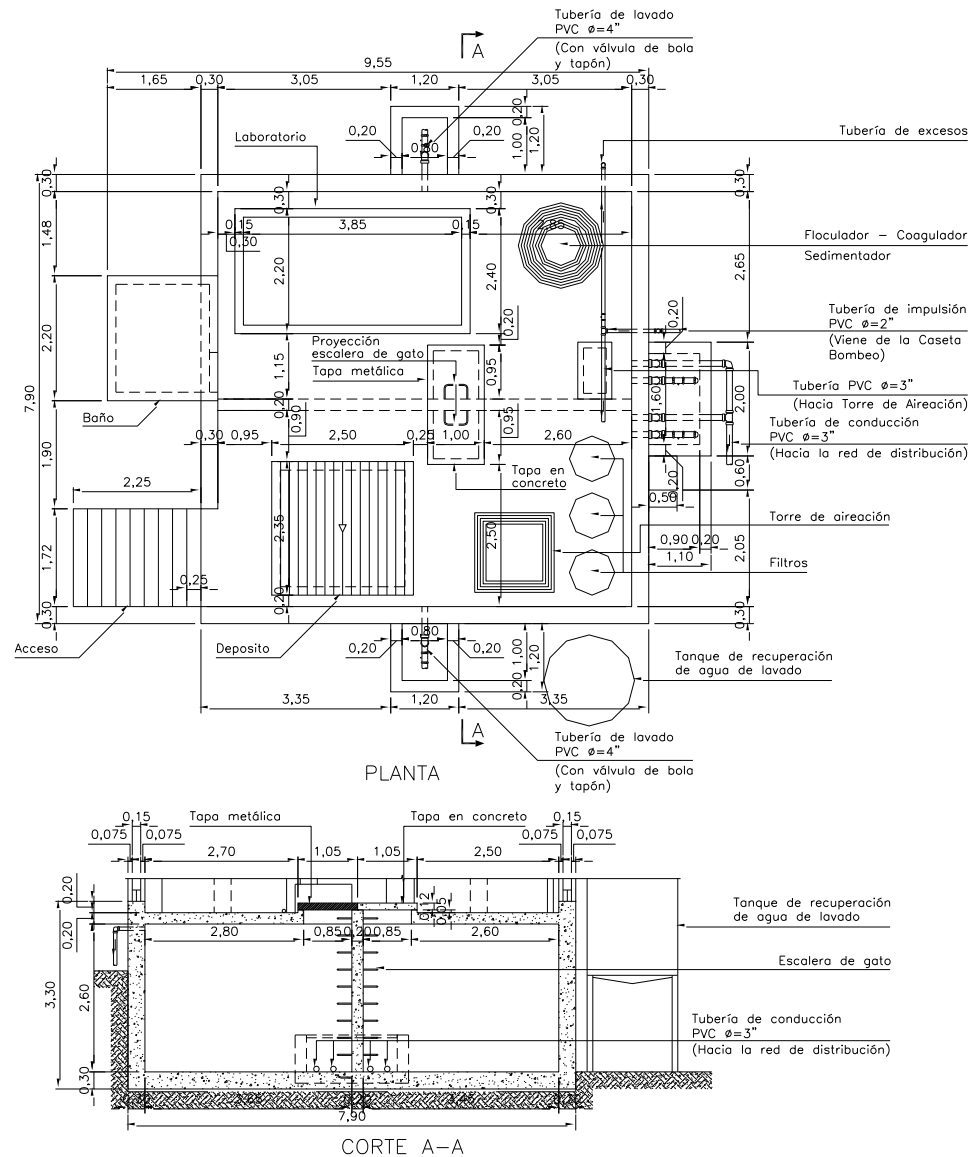
Figura 38. Esquema en planta y en perfil del tanque de almacenamiento.

En la figura 38 se observa que el tanque de almacenamiento está construido en concreto con una longitud y ancho aproximado de 8.10 m; y una altura útil de 1.80 m para una capacidad de almacenamiento aproximada de 120 m<sup>3</sup>.

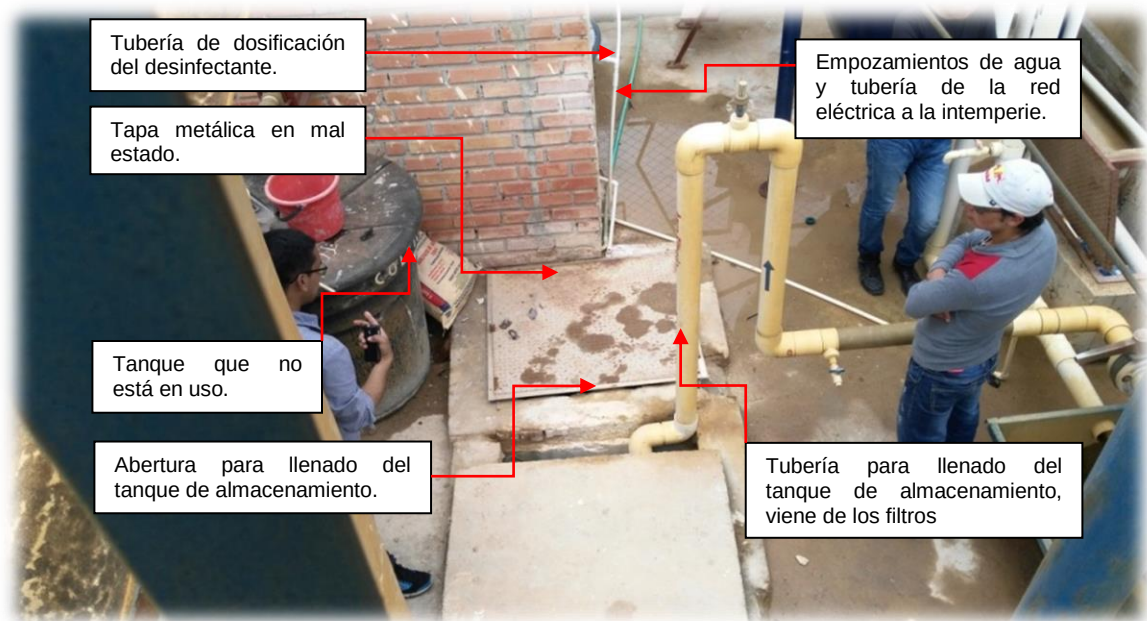
Figura 40. Tapas de tanque de almacenamiento.

En la figura 40 se observa que no hay un adecuado sistema de drenaje ya que el agua se empoza sobre la placa del tanque de almacenamiento.

A su vez, las tapas de las cajas de lavado de cada uno de los compartimientos del tanque no poseen manijas de izamiento ni sellan en su totalidad el tanque ocasionando la contaminación directa del agua tratada como también la mala disposición de estas puede provocar accidentes al operario y más cuando se están realizando trabajos de adecuación.
