ESTUDIO DE CASO CASA CHINAUTA Y CASA OJEDA SILVANIA,  
PROTECCION POR DISEÑO A LA FOTODEGRADACION.

UNIVERSIDAD LA GRAN COLOMBIA

MONOGRAFÍA DE GRADO PARA OPTAR AL TITULO DE:  
TECNOLOGÍA EN CONSTRUCCIONES ARQUITECTÓNICAS

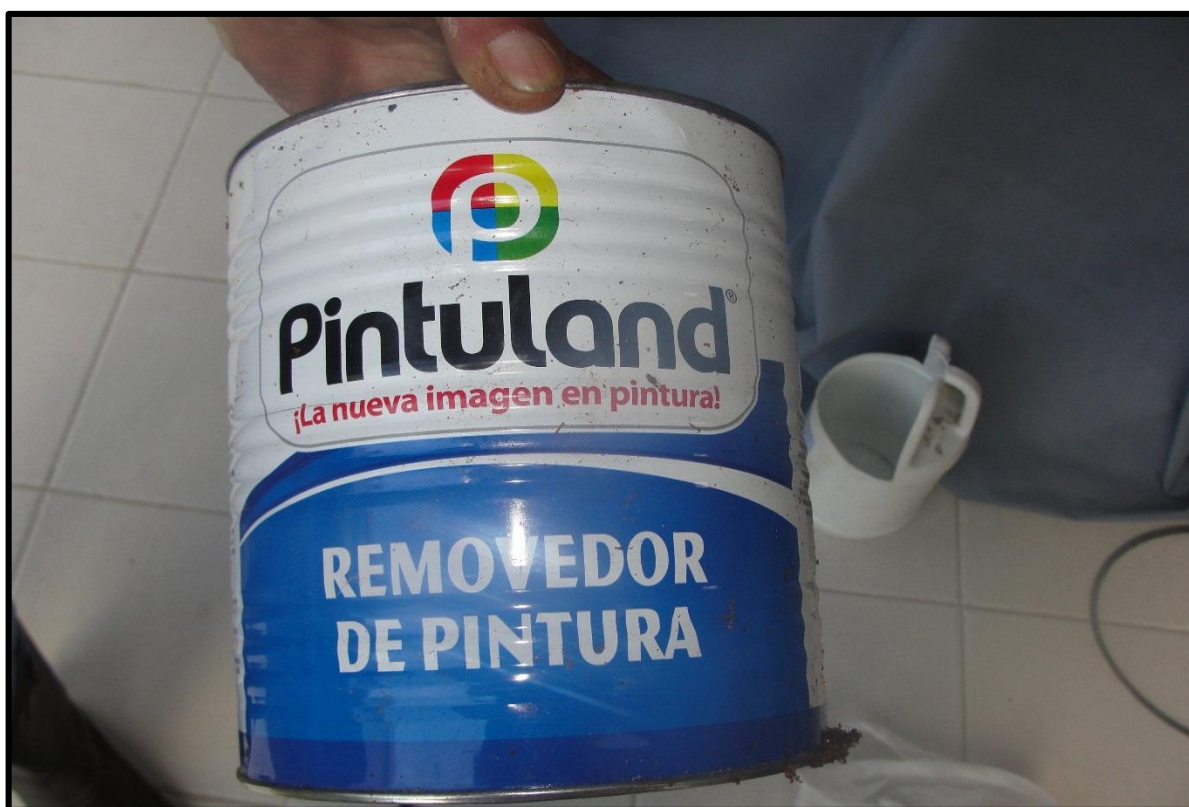
**Figura 8.** Removedor de Pintura Empleado en las dos Casas para ser Restauradas.  
Fuente Propia.

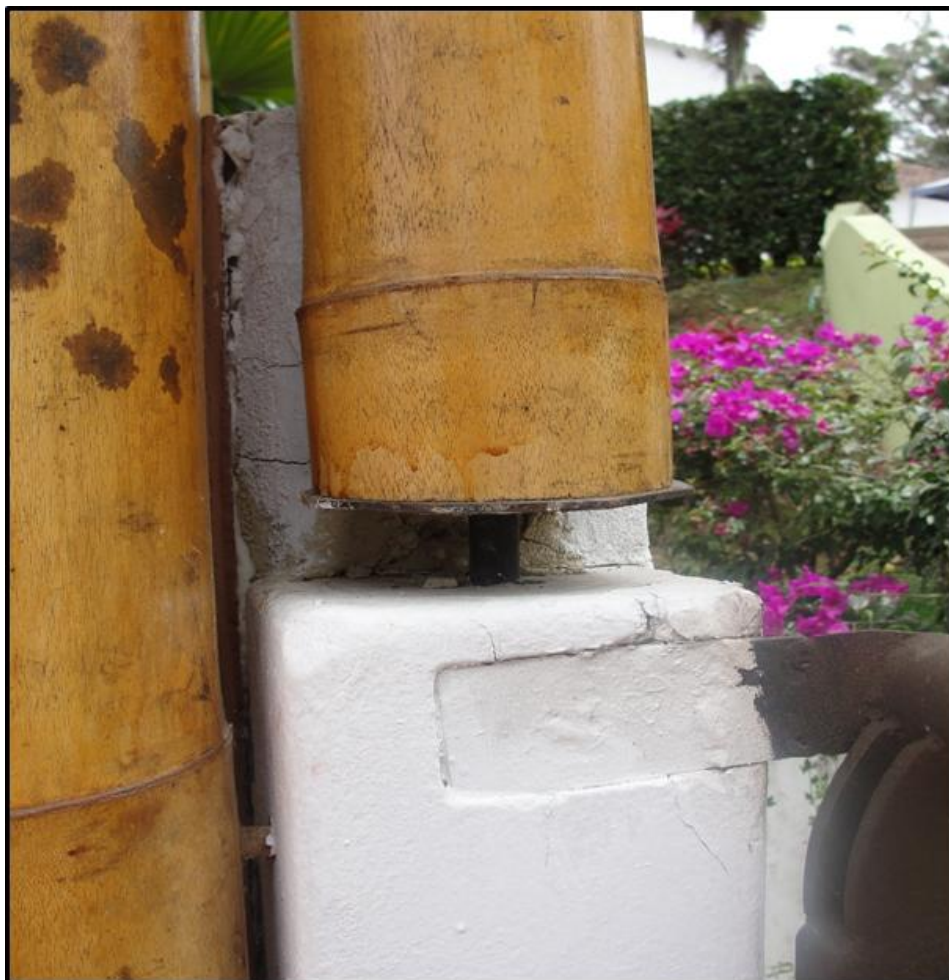
**Figura 12.** Elemento Estructural Casa Ojeda Silvania sobre Platina. Fuente: Propia.

Con esta información, se plantea el proceso de intervención el cual está demarcado por tres procesos: detección de la patología, lijado superficie de la guadua y aplicación del barniz como proceso de restauración de la guadua.

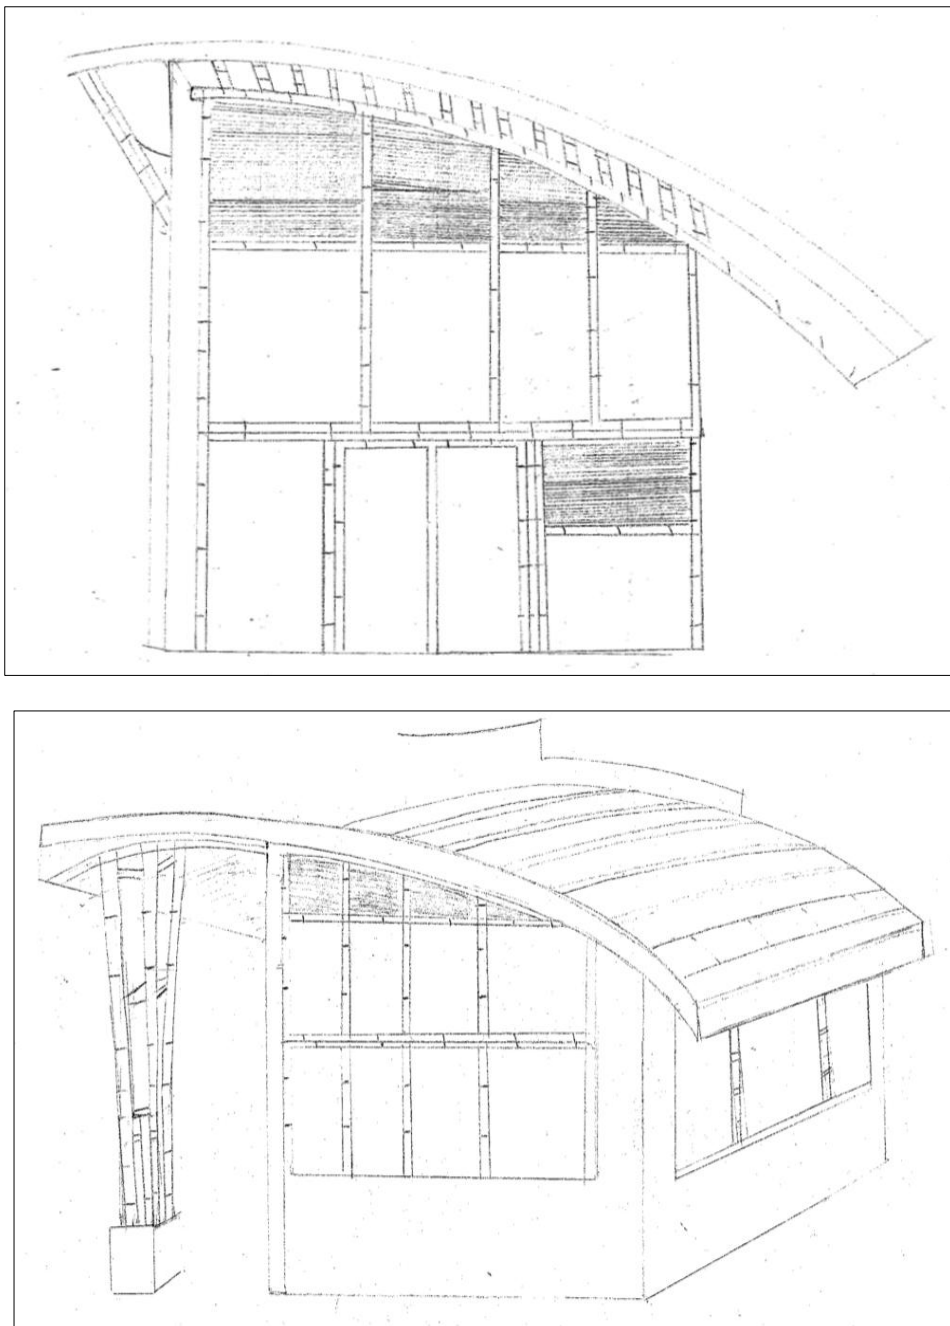
**Figura 13.** Propuesta Protección por Diseño a la Fotodegradación, Casa Condominio Campestre Las Pirámides Chinauta. Fuente Propia.
