# MANZANA 45 - PREDIO 08

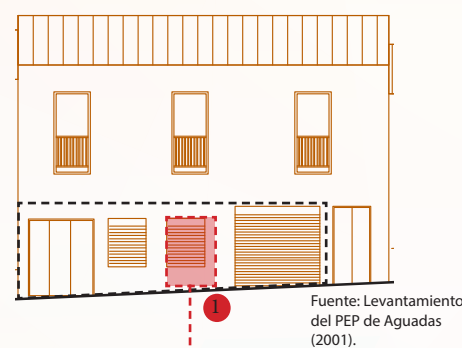
FACHADA 2001

- 1) Adecuación funcional en el bajo de uso comercial, reemplazo por vitral de exhibición de productos.
- 2) Proceso de rehabilitación de la escalera posterior del inmueble.
- 3) Adición de una puerta de comunicación con el predio del costado siguiente.

Intervenciones. Tipología con bajos.
