CONSTRUCCIONES EN BAHAREQUE EN LOS MUNICIPIOS DE CIRCACIA Y  
CALARCA GEORREFERENCIADAS

UNIVERSIDAD  
La Gran Colombia

Trabajo presentado para obtener el título de  
Tecnólogo en construcciones arquitectónicas

BOGOTA, NOVIEMBRE D.C 2017

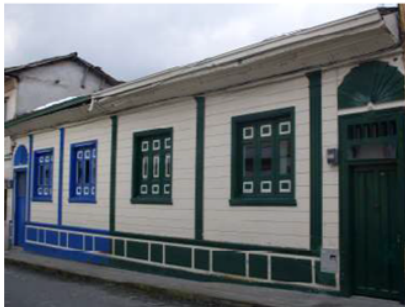
| <p>El estado general de conservación del inmueble es regular al interior, la disposición original de los espacios no se conservan, la tipología inicial en "O" desapareció con la división del inmueble. La fachada a lo largo del tiempo ha recibido mantenimiento como pintura y reparación de puertas y ventanas, esto ha permitido que su aspecto general se conserve.</p> | | | | | |

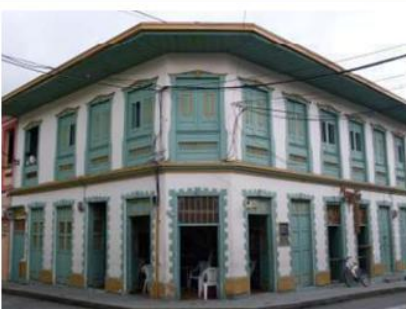
| <p>El mantenimiento recibido a lo largo del tiempo ha permitido que la construcción conserve sus valores estéticos y formales en buen estado. Se perciben en buen estado de conservación elementos como puertas, puertaventanas, alero, cubierta, y el bahareque del muro exterior. El piso de los locales comerciales se mantienen en madera, pero esta presenta deterioro por falta de mantenimiento. Por esta razón se ha ido modificando paulatinamente por baldosa se conserva el diseño original en casi su totalidad hasta la fecha actual.</p> | | |

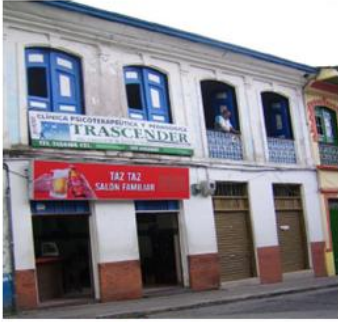
| <p>El estado actual del bien es malo en pisos, cielorrasos, puertas en madera, se notan humedades y descascaramiento en paredes. La construcción actualmente se desarrolla en una planta rectangular sin ninguna tipología definida. Su uso en primer piso es comercial, y el segundo piso es usado como una fundación de resocialización.</p> | | | |

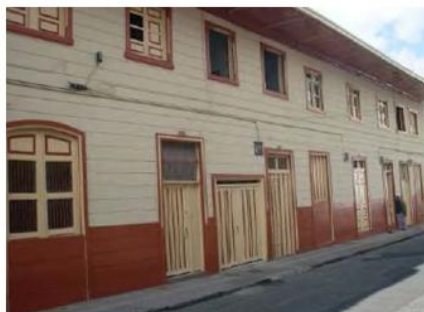
| La distribución inicial en segundo piso se conserva intacta y en buen estado los muros de bahareque solo han recibido m mantenimiento de pintura y no posee problemas de humedad. La madera de la cubierta está afectada por xilófagos, por lo tanto el cambio de piezas ha sido paulatino. Las tejas de barro se encuentran en perfecto estado. La madera de la marquertería de puertas y ventanas se conserva en buen estado y corresponde a las piezas originales de construcción. La fachada ha sufrido transformaciones importantes en primer piso con el reemplazo de puertas de madera por elementos metálicos. | | | | | |

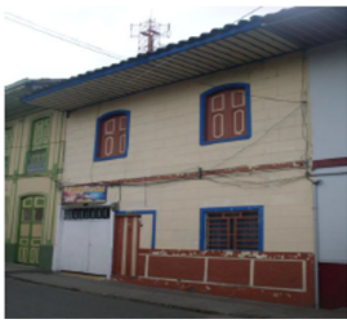
| El bien conserva la ventanería de madera en segundo piso al igual que el alero, en primer piso cambio el tipo de materiales en puertas y ventanas. La fachada de este bien es de dos pisos, en su primer nivel presenta dos accesos uno para garaje y otro como acceso principal las cuales han sido cambiadas de materialidad, en su segundo nivel posee dos ventanas y su alero que se destaca por su diseño, forma y materialidad que son propias del periodo republicano. | | | |

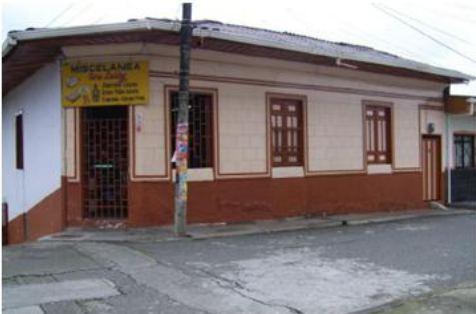
| <p>El sismo del 1999 afectó parte de la casa, con este hecho se cambió parte de la cubierta a teja de asbesto cemento y estructura en cerchas metálicas que originalmente era en teja de barro y estructura en madera, se cambió el piso del corredor por cerámica, la carpintería es bien detallada en ventanas y puertas. Las maderas se conservan originales, envejecidas y algunas afectadas por xilófagos.</p> | | |

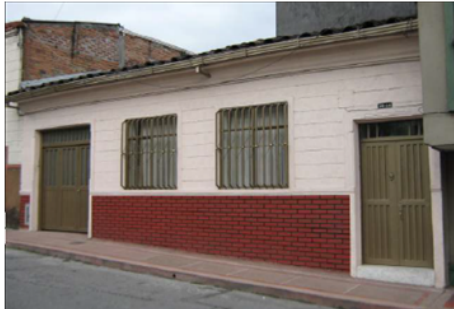
| <p>La vivienda no conserva sus pisos en madera, sus muros divisorios y perimetrales son en bahareque de tierra. Los cielos rasos representan una importante significación de este predio por sus calidades artísticas y buen estado de conservación, la fachada de este bien está totalmente modificada debido al sismo de 1999, la fachada sufrió un cambio de materiales. Al Interior la distribución aún se reconoce.</p> | | | | | |

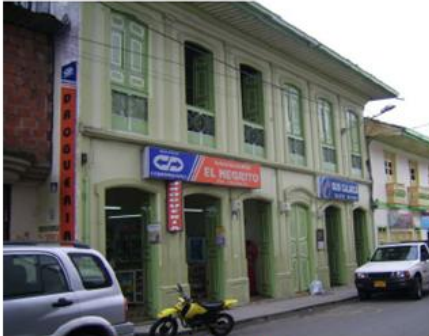
| <p>Se conserva el diseño original de la fachada. Aún se mantienen los cielorrasos, puertas y puertas-ventanas de arcos rebajados y aleros en madera. La fachada de este bien es de dos pisos, en su primer nivel presenta seis accesos de arcos rebajados de doble nave, uno para el acceso principal del segundo piso, los demás para el acceso de los locales, en su segundo nivel posee seis puertas-ventanas simétricas tanto en forma como en proporción a las puertas del primer.</p> | | | |

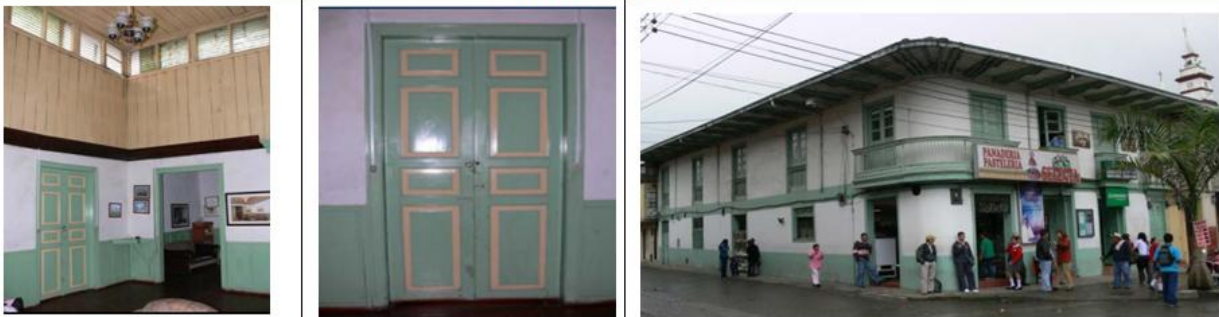
| <p>A esta vivienda se le han hecho modificaciones en su estructura, se le construyeron vigas y columnas en concreto en el primer piso, para el fortalecimiento de la estructura del inmueble. También se han cambiado las puertas de madera por puertas metálicas para generar mayor seguridad, ya que se encuentran locales comerciales. En el segundo piso casi en su totalidad se conservan puertas en madera, cielorrasos, balcones, así como su originalidad de los muros en bahareque.</p> | | | | | |

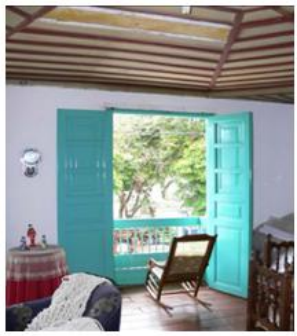
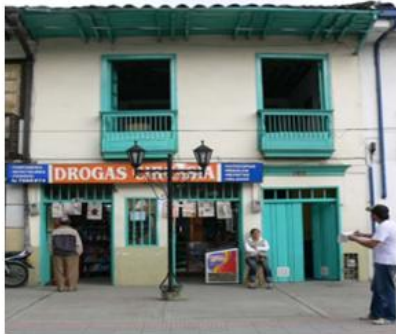
| El inmueble en su primer piso presenta cambios en su distribución, ya que se advierten en él una serie de divisiones correspondientes a un local comercial y uno de comidas. En su segundo piso presenta cambios en cocina y baños | | | |
