**INVENTARIO DEL ESTADO DE LOS TALUDES SUSCEPTIBLES A  
DESLIZAMIENTO EN LA VÍA NOCAIMA BARRIO EL PESEBRE k0+000  
– CRUCE NOCAIMA- AUTOPISTA MEDELLÍN K3+130**

**UNIVERSIDAD LA GRAN COLOMBIA  
FACULTAD DE INGENIERÍA CIVIL  
BOGOTÁ D.C.  
2014**

**Trabajo de anteproyecto de grado como requisito parcial para obtener el  
título de ingeniero civil.**

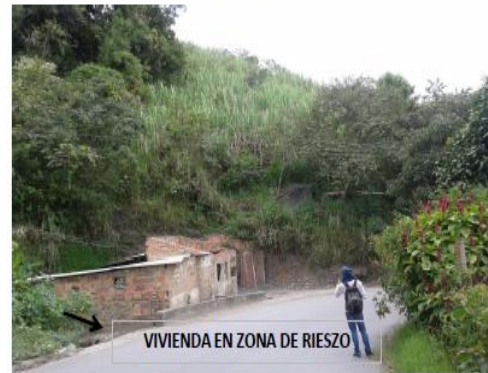
FOTO TALUD

**Zona 3.** Talud (2) K0+145. Construcción de una vivienda utilizando parte del talud como elemento de construcción de esta misma lo cual puede alterar las condiciones de estabilidad del talud, atentando con la vida de las personas que habitan la vivienda (Imagen 2.).

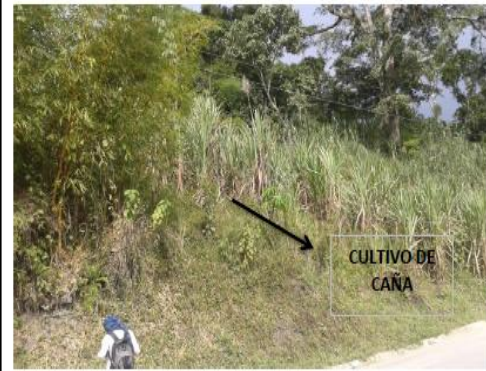
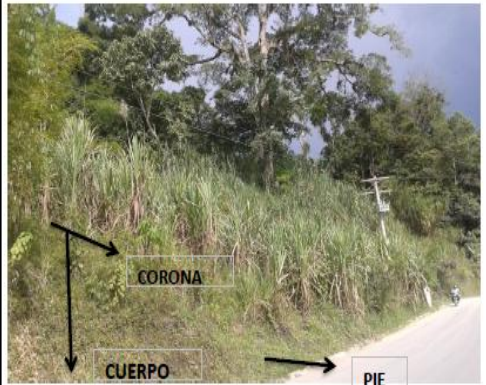
Zona 4. Talud (4) K0+239 Se presenta cambio de la estructura y condiciones de la capa superficial del suelo por prácticas de agricultura. Lo que a futuro podría contribuir como parte de agente detonante a que ocasionen deslizamiento (imagen 4.).

Observaciones: Presencia de cultivo de caña alteracion de la capa superficial del talud y debilitamiento de esta misma

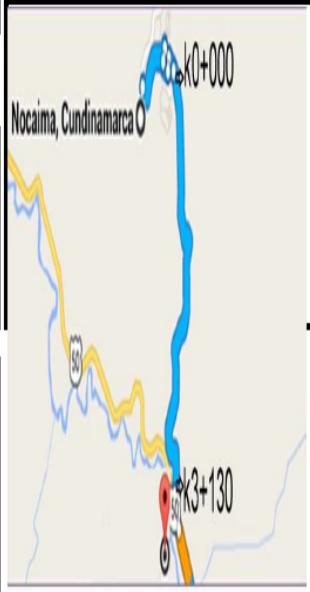
| ABSCISA: | k0+469 | EPOCA DE AÑO: | INVIERNO |

Zona 8. Talud (8) K0+469 Talud escarpado, socavación en la corona del talud, flujo de material meteorizado. Se identifica zonas de surquillo, cárcavas y deterioro de la capa vegetal del talud (imagen 8.).

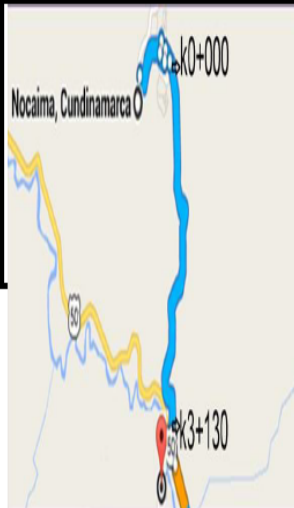
| ABSCISA: | k0+509 | EPOCA DE AÑO: | INVIERNO |

Zona 9. Talud (9) K0+509. Se presenta deterioro de la capa vegetal, surquillos, flujo de material meteorizado el cual se está sedimentando en el pie del talud causando taponamiento en el sistema de drenaje superficial (cuneta) (imagen 9.).

| PUNTO | ABSCISAD<br>O | GRADO DE SUSCEPTIBILIDAD |
|---|---|---|
| 9 | Km<br>K0+509 | Presencia de cultivo de caña, surquillos y deterioro progresivo de la capa vegetal en el cuerpo del talud susceptibilidad <b>(BAJA)</b> . |

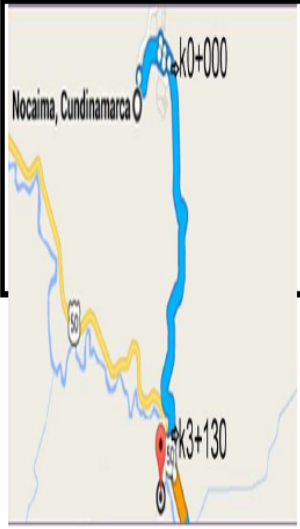
| ABSCISA: | k0+580 | EPOCA DE AÑO: | INVIERNO |

| 10 | Km<br>K0+580 | deterioro de la capa vegetal del cuerpo, flujo de constante de material meteorizado lo cual está produciendo depósitos de sedimento en el pie del talud susceptibilidad <b>(MEDIANA)</b> |

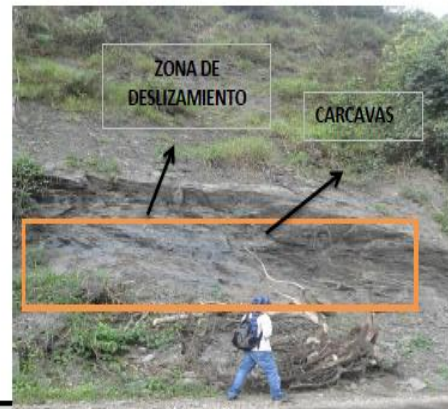
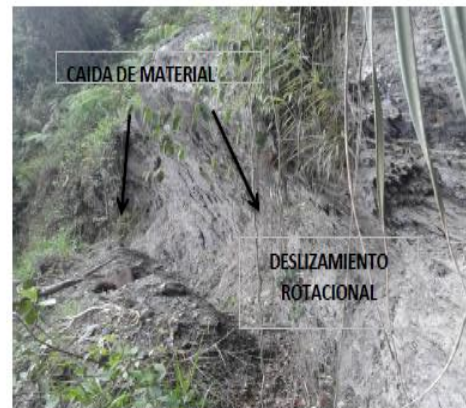
Zona 12. Talud (12) K0+672. Se observó que recientemente, se presentó un deslizamiento rotacional formando una superficie de falla cóncava, la pérdida de la capa vegetal del talud ocasionó el debilitamiento en las raíces del árbol que actuaba como mecanismo natural de estabilización (imagen 13.).

| 12 | Km<br>K0+672 | Se observo que recientemente, se presento un deslizamiento rotacional formando una superficie de falla cóncava, la perdida de la capa vegetal del talud ocasiono el debilitamiento en la raíces del árbol que actuaba como mecanismo natural de estabilización susceptibilidad <b>(ALTA)</b> . |

Observaciones: Presencia de un deslizamiento rotacional,carcavas y surquillos

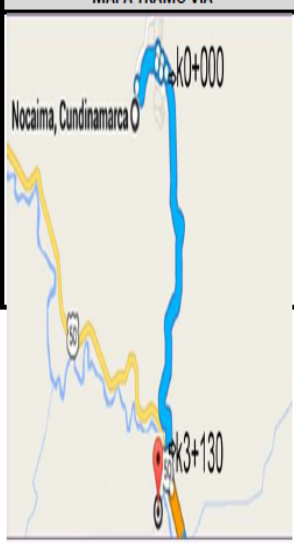
| ABSCISA: | k1+620 | EPOCA DE AÑO: | INVIERNO |

Zona 17. K1+620 Se presenta una estructura de contención en gaviones la cual carece de mantenimiento periódico se evidenció que la malla que hace parte del gavión se encuentra bastante corrosión lo cual reduce su vida útil, convirtiendo entonces a la estructura de contención en un detonando causante de deslizamiento (imagen 17.).

| 17 | Km<br>K1+620 | Presencia de estructura de contención (GAVIONES) los cuales se encuentran en esta de deterioro por falta de mantenimiento susceptibilidad <b>(MEDIANA)</b> . |

Observaciones: Presencia de estructura de contencion ( GAVIONES) los cuales se encuentra en esta de deterioro por falta de mantenimiento.
