# PROPUESTA DE MEJORAMIENTO PARA LA IMPLEMENTACIÓN DE MOVILIDAD ACTIVA EN EL BARRIO

20 JULIO BOGOTÁ (UPL 21)

Especialización Diseño y Construcción de Obras de Infraestructura y Edificaciones, Ingeniería Civil

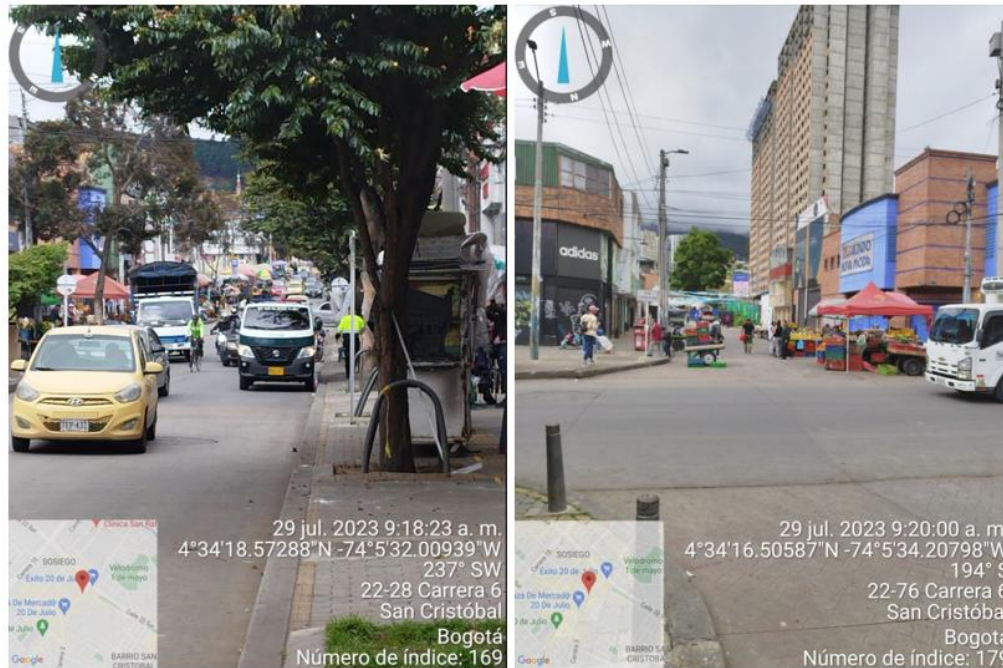
**Figura 10***Tránsito de ciclistas y peatones*

En la inspección a esta zona se identificó alta concentración de población vulnerable sobre el corredor de la KR 8 Sur, CL 27ª Sur, CL 27 Sur, CL 24 Sur, CL 6 Sur, CL 22 Sur, KR 6, donde predomina el tránsito de peatones, ciclistas, motociclistas y vehicular.

Nota. En la Foto 1 y Foto 2 tomada sobre la CL 22 Sur con Kr6; ilustran la diferentes formas de tránsito y el uso de los usuarios de la malla vial en la zona

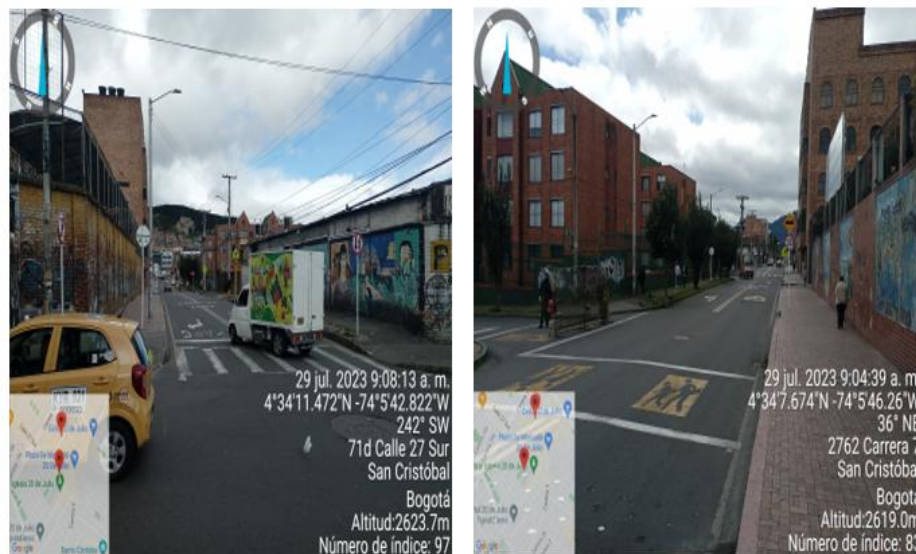
**Figura 13***Inspección visual, estado de señalización vertical y horizontal*

La zona que se encuentra en mejor estado cuenta con la señalización horizontal y vertical actualizada es la zona donde se encuentran los colegios y el Super-CADE del 20 Julio, en los tramos desde la CL 27 Sur entre la KR 5ª hasta la CL 30D Sur de la KR 5ª hasta la KR 7ª colindando con el supermercado Jumbo y la estación del 20 de Julio; garantizando la priorización que ha generado SDM (secretaría distrital de movilidad). en los últimos 2 años donde presentan mejoras en la señalización para las zonas escolares.

Nota. En la Foto 1 tomada en la CL 27 Sur con KR 7 y la Foto 2 tomada sobre las KR 7 con CL 30ª Sur, se presenta el sector que cuenta con señalización actual y en mejor estado de la zona.

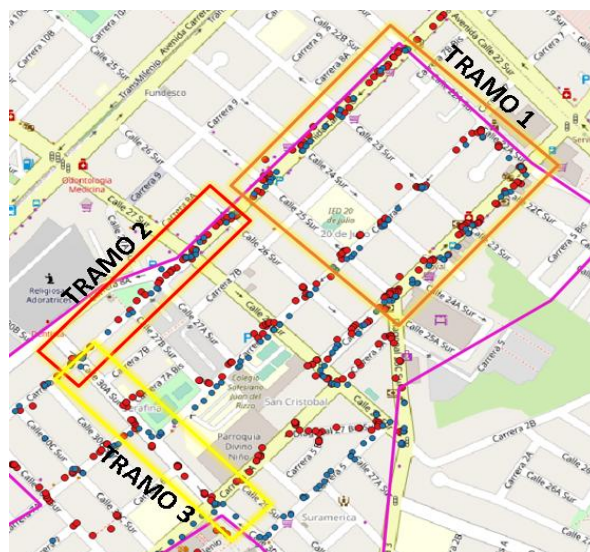
**Figura 17**

Nota. Identificación de los tramos para la calificación de los indicadores y los puntos del registro fotográfico en campo.

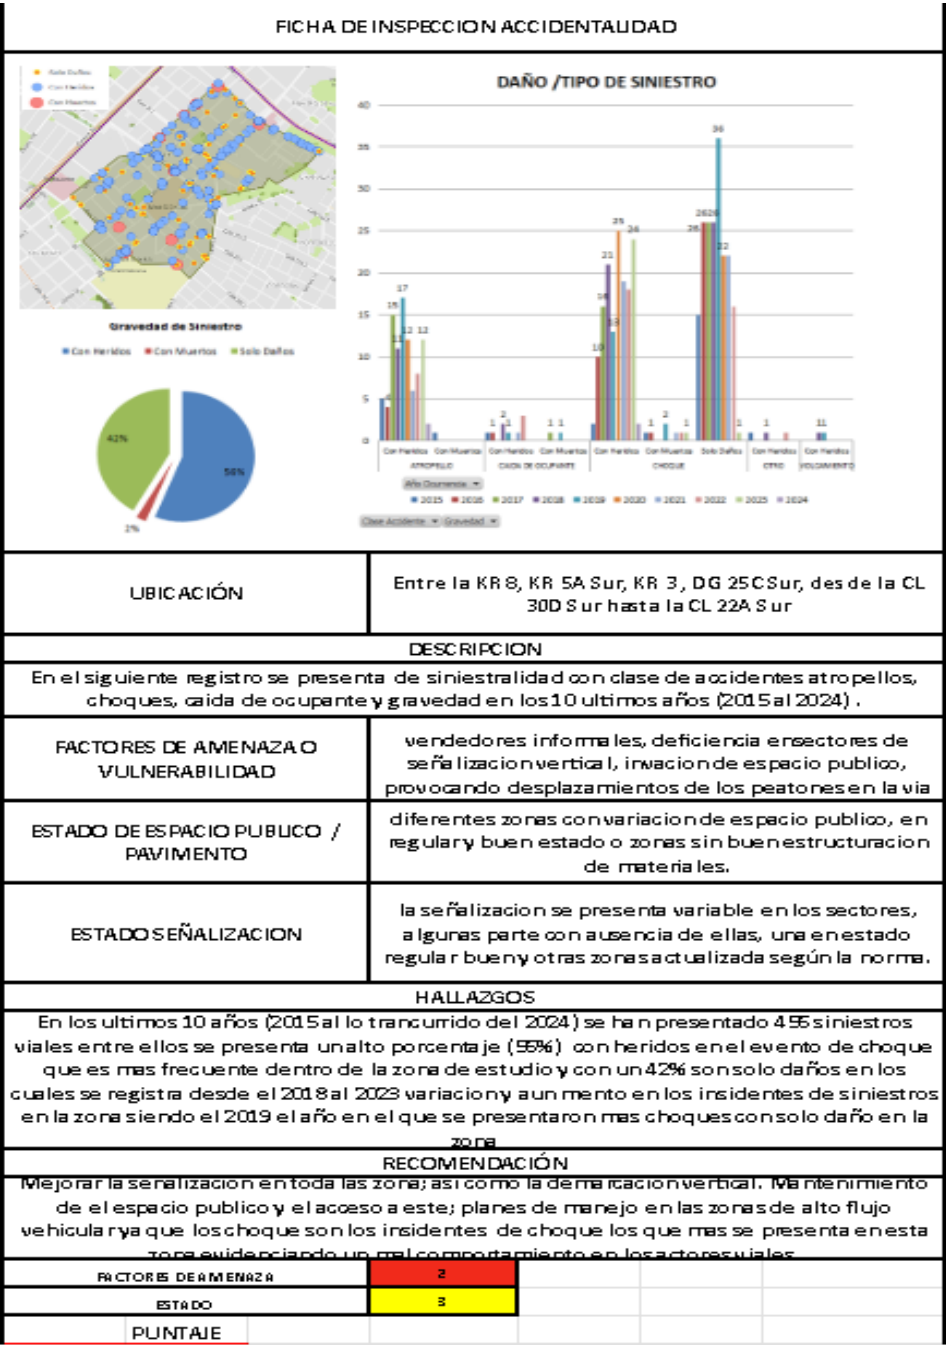
**Figura 22**

Nota. Inspección en formato realizado para medición de indicadores de forma general a partir de información secundaria.

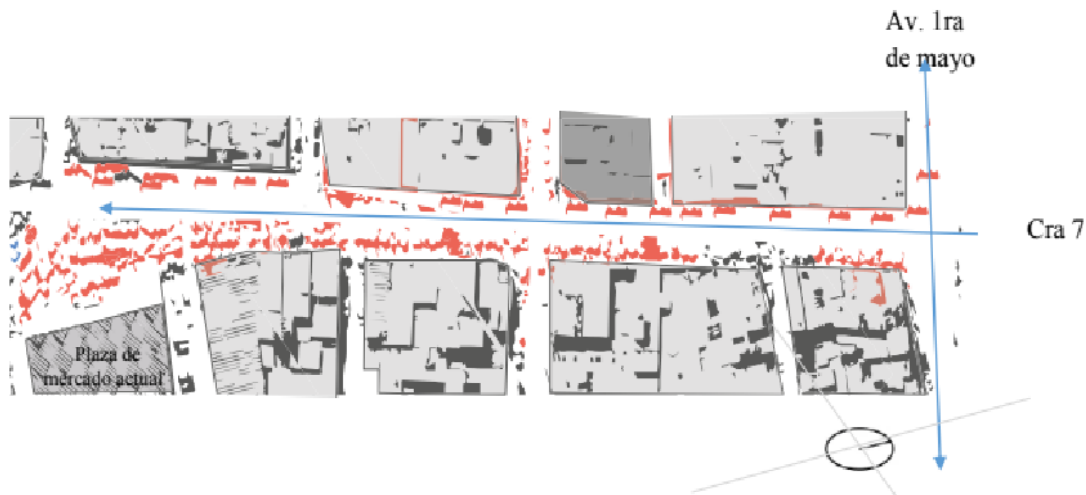
**Figura 45**

Nota: en la figura se muestra un esquema sobre la KR 6 – KR 7 donde se presenta la afluencia sobre el espacio público de la cantidad de comercio informal sobre esta párate del barrio 20 Julio. Las zonas rojas que se presentan en la imagen es la afluencia comercial que se presenta sobre el espacio público (andenes); donde se obstruye la movilidad peatonal.

Este crecimiento, generó mala organización en el barrio 20 de Julio; irrespetando el correcto uso de espacios públicos generando invasión de este, que actualmente se continúa presente en el comercio informal y la aglomeración de vendedores ambulantes; que aunque se encuentran delimitadas las zonas en los andenes, aproximadamente un vendedor ocupa en promedio entre 1.20 a 1.0m del espacio público; adicional si se usan complementos para estos como sillas, mesas o muebles que utilicen para el desarrollo de esta actividad; ocasionando la disminución de movilidad, espacio de circulación, daño en inmuebles, zonas verdes y deterioro del medio ambiente contaminación visual y auditiva en toda la zona.

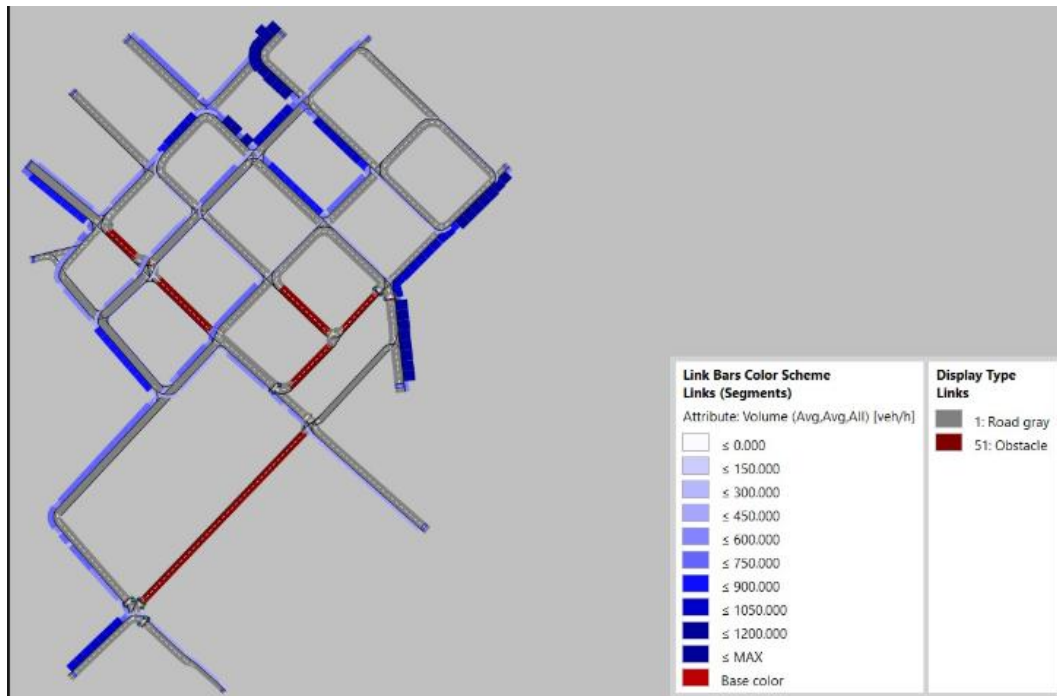
**Figura 49***Alternativa para la movilidad sin afectación de tránsito*

Nota. En la Imagen se aprecia las velocidades de la malla vial sin afectación de las zonas rojas donde se plantea mayor frecuencia peatonal.

nuestra alternativa propone zonas de mayor uso peatonal sin la afectación del tránsito mixto y rutas del sitp de la zona esta medida tomada ya que el enfoque de este trabajo no es alterar la movilidad de la zona sino incluir al peatón de forma segura en ella.
