**ANÁLISIS DE LA INCIDENCIA DE AGENTES PATÓGENOS EN LA  
ESTRUCTURA DE GUADUA DE LA UNIVERSIDAD LA GRAN COLOMBIA  
SEDE DE ARMENIA**

**UNIVERSIDAD LA GRAN COLOMBIA  
FACULTAD DE INGENIERÍA CIVIL  
BOGOTÁ D.C**

**2016**

**TRABAJO DE GRADO COMO OPCIÓN PARA OBTENER EL TÍTULO DE  
INGENIERO CIVIL**

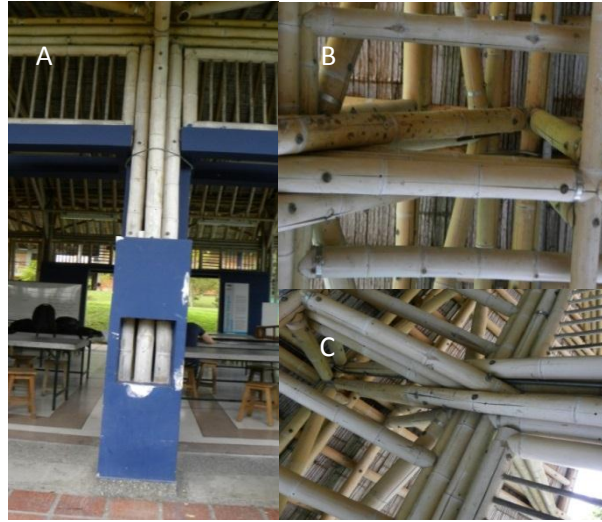
Imagen 20 Patologías encontradas en el pórtico 3 módulo A

**Lesiones encontradas:** Se evidencia fotodegradación leve en la columna (Ver imagen 20A) con manchas (Ver imagen 20B), fisuras en la cubierta y presencia de grietas con un grado de afectación severa en la columna originadas debido a que son canutos que fueron inyectados con mortero (Ver imagen 20C)

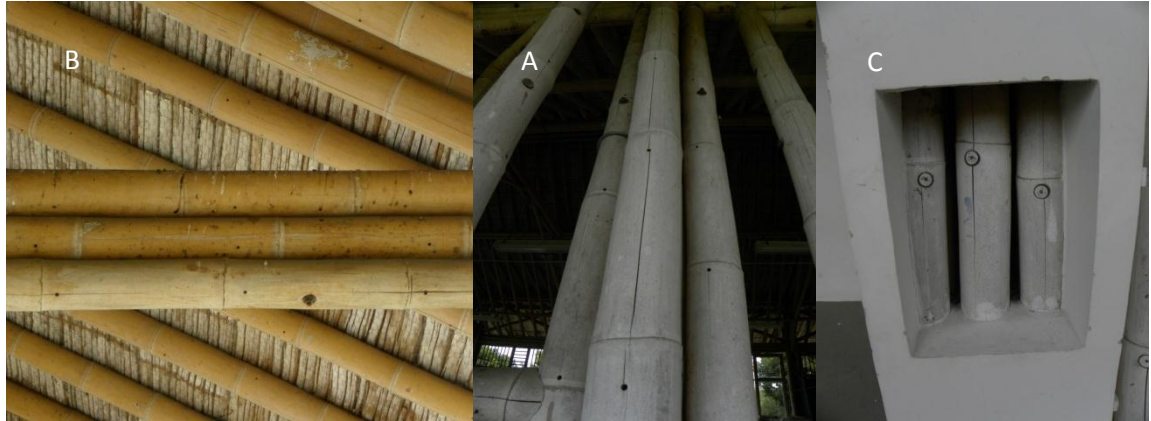
Imagen 22 Patologías encontradas en el pórtico 5 módulo A

**Lesiones encontradas:** Se encontró fotodegradación con grado de afectación media (Ver imagen 22A), con presencia de manchas leves en el elemento del cobertizo (Ver imagen 22B) y fisuras leves en las columnas (Ver imagen 22C).

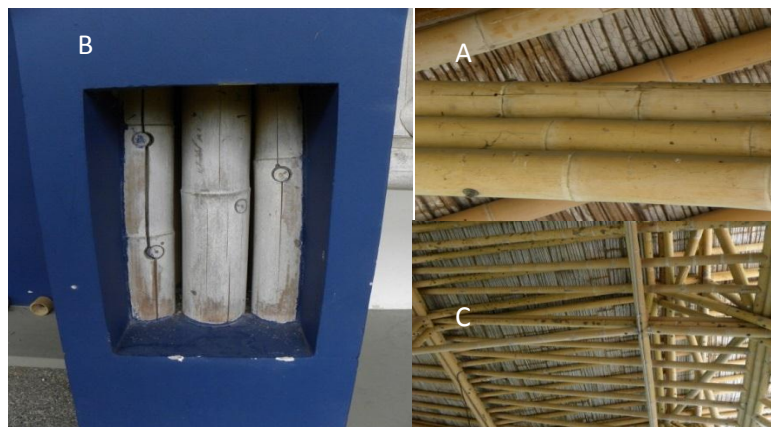
Imagen 23. Patologías encontradas en el pórtico 6 módulo A

**Lesiones encontradas:** Se encontró fisuras leves debido a perforaciones realizadas en los canutos con las brocas para su inmunización (Ver imagen 23A), las grietas identificadas en las columnas con un grado de afectación medio se originan debido a que son canutos que fueron inyectados con mortero (Ver imagen 23B); manchas en el cobertizo (Ver imagen 23C) y fotodegradación en las columnas (Ver imagen 23B) .

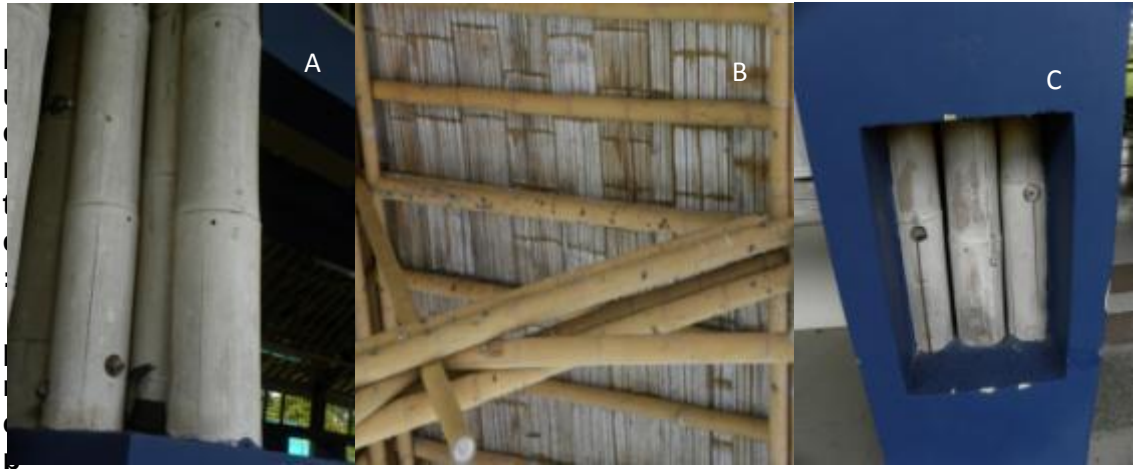
Imagen 24 Patologías encontradas en el pórtico 7 módulo A

**Lesiones encontradas:** Se encontró fotodegradación leve en las columnas por exposición directa a los rayos U.V. (Ver imagen 24A), con manchas leves en el cobertizo y fisuras leves (Ver imagen 24B), así mismo grietas graves en la columnas originadas en los agujeros inyectados con mortero (Ver imagen 24C).

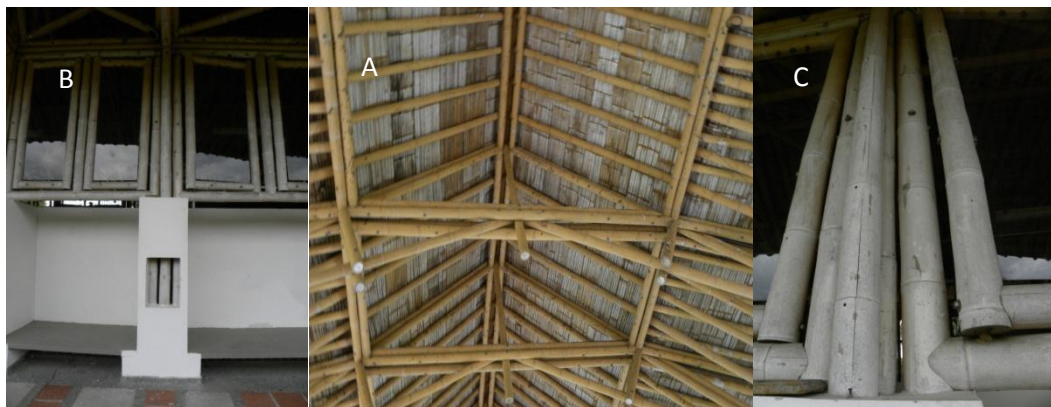
Imagen 25 Patologías encontradas en el pórtico 8 módulo A

**Lesiones encontradas:** Se encontró manchas leves localizadas en el cobertizo del elemento estructural (Ver imagen 25A), fotodegradación leve en las columnas (Ver imagen 25B) junto con fisuras de un grado de afectación leve (Ver imagen 25C).

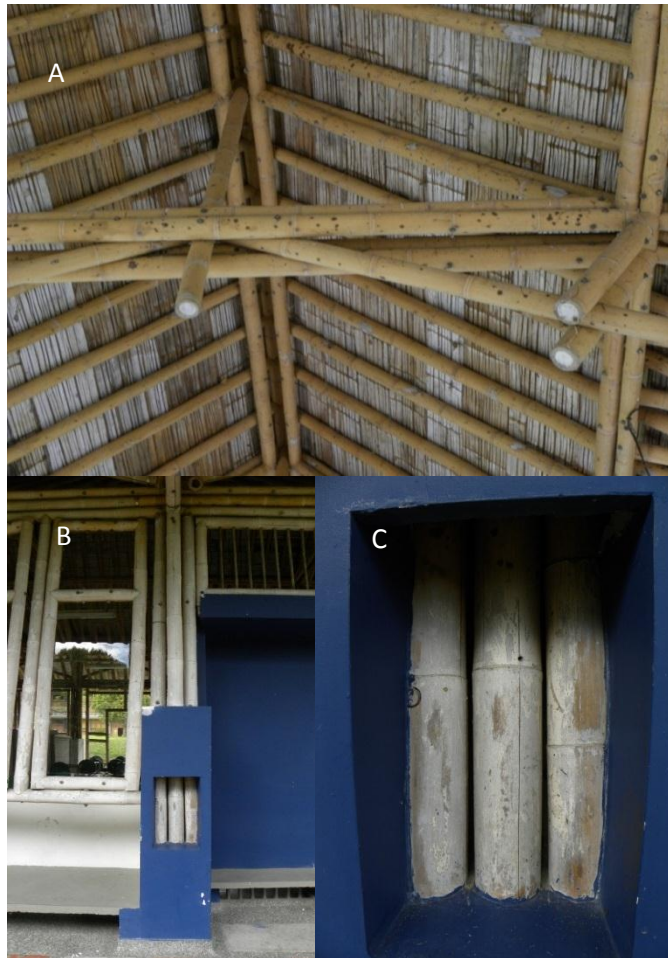
Imagen 26 Patologías encontradas en el pórtico 9 módulo A

**Lesiones encontradas:** Se encontró manchas en la epidermis de la guadua localizada en el cobertizo (*Ver imagen 26A*), fotodegradación leve en las columnas del elemento estructural (*Ver imagen 26B*) y fisuras leves en los elementos que conforman la columna originados en los agujeros para su inmunización (*Ver imagen 26C*).

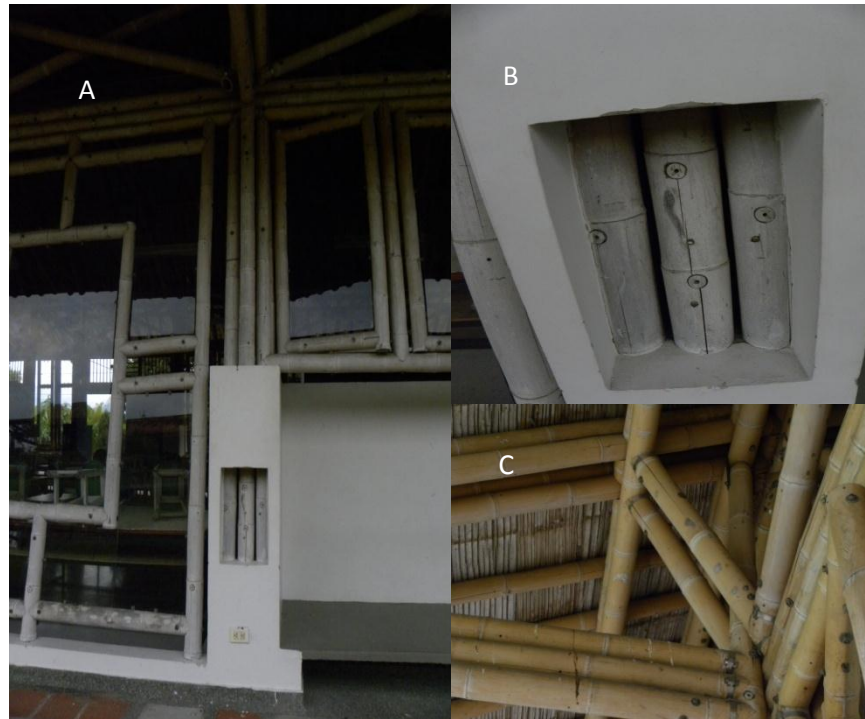
Imagen 27 Patologías encontradas en el pórtico 10 módulo A

**Lesiones encontradas:** Se encontró fotodegradación leve (*Ver imagen 27A*) con fisuras leves en las columnas del elemento estructural, grietas con un grado de afectación leve (*Ver imagen 27B*) y manchas tanto en la cubierta como en las esterillas que conforman la base de la cubierta (*Ver imagen 27C*).

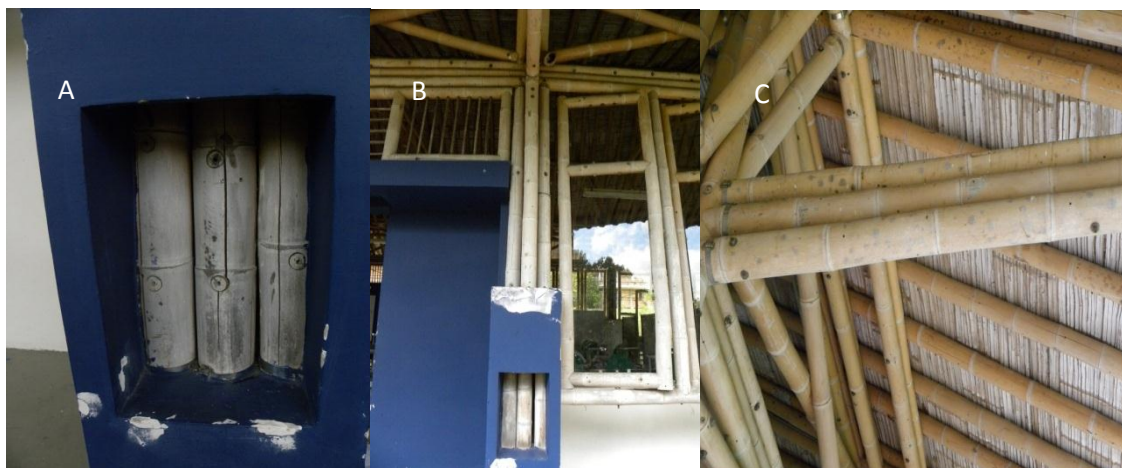
Imagen 28 Patologías encontradas en el pórtico 11 módulo A

**Lesiones encontradas:** Se encontró fisuras leves con grietas en las columnas con un grado de afectación leve (Ver imagen 28A); manchas en el cobertizo (Ver imagen 28B) y fotodegradación leve en las columnas (Ver imagen 28C).

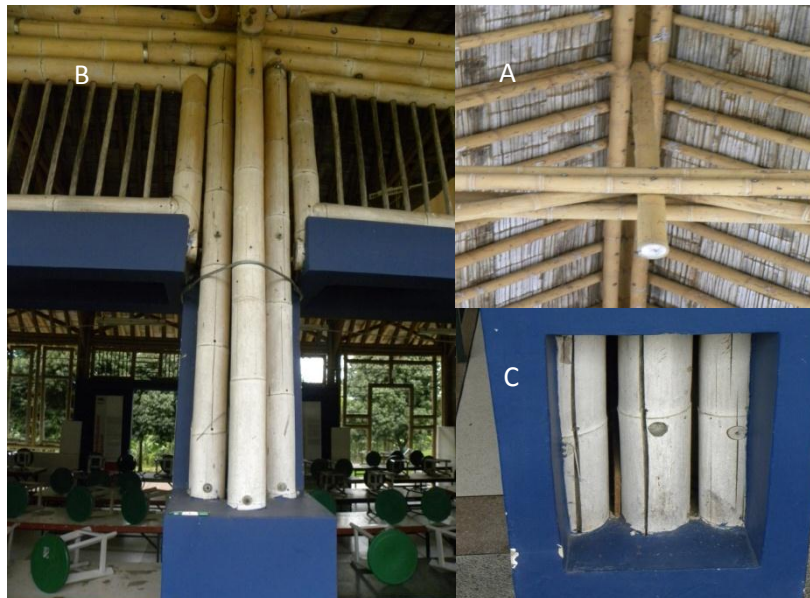
Imagen 29 Patologías encontradas en el pórtico 12 módulo A

**Lesiones encontradas:** Se encontró manchas leves localizadas en el cobertizo (Ver imagen 29A), con presencia de fotodegradación las columnas (Ver imagen 29B) así mismo fisuras leves en los elementos que conforman la columna originados en los agujeros para su inmunización y grietas con un grado de afectación grave en la columna principalmente por la inyección de mortero en los canutos (Ver imagen 29C).

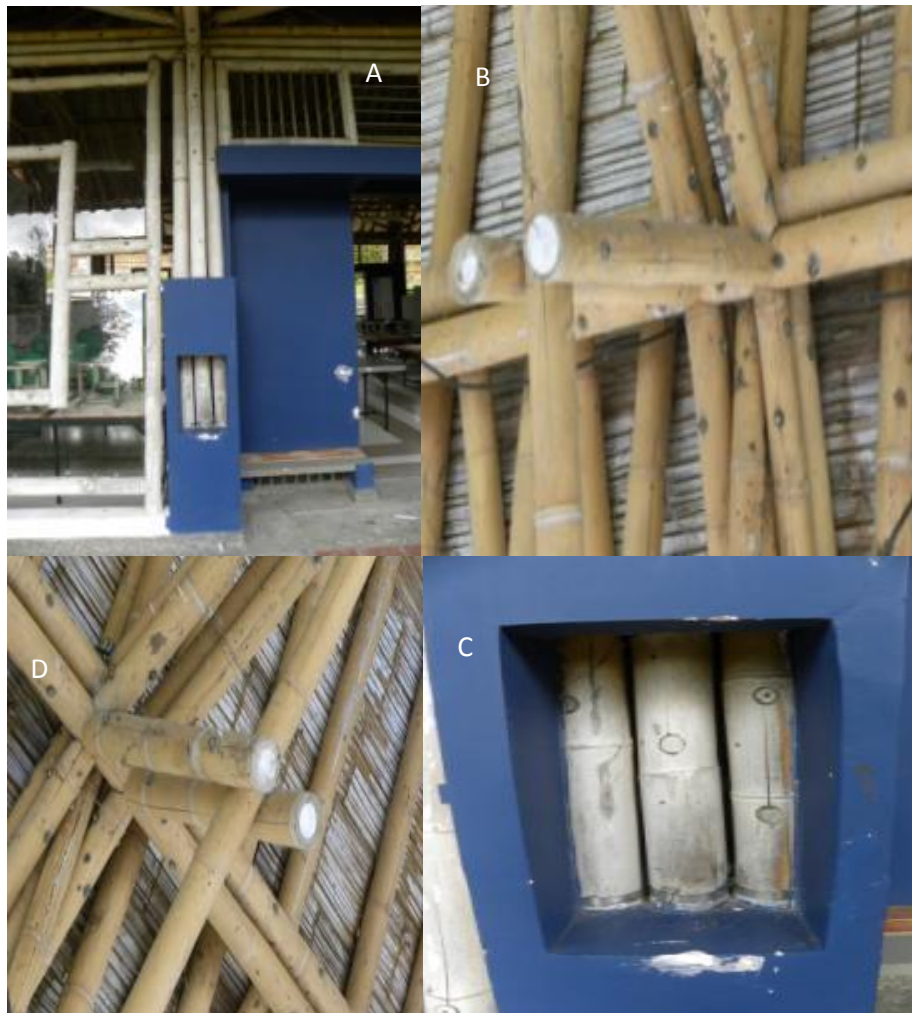
Imagen 30 Patologías encontradas en el pórtico 13 módulo A

**Lesiones encontradas:** Se encontró fotodegradación leve en la columna del elemento estructural (Ver imagen 30A), manchas leves en la epidermis de la guadua localizada en la cubierta (Ver imagen 30B), fisuras con un grado de afectación leve (Ver imagen 30C), sin embargo en el cobertizo se presenta una guadua con una fisura en todo su eje longitudinal (Ver imagen 30D).

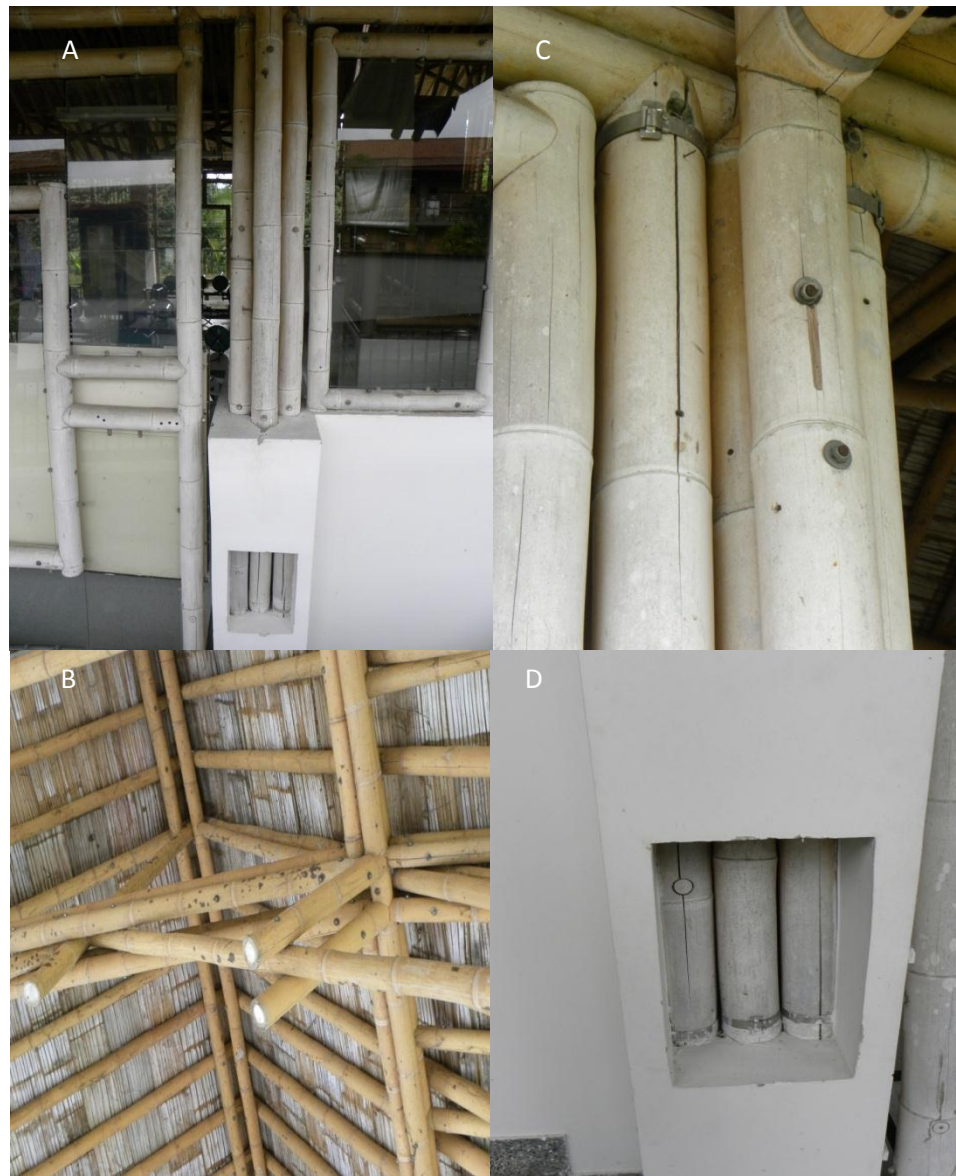
Imagen 31 Patologías encontradas en el pórtico 14 módulo A

**Lesiones encontradas:** Se encontró de manchas leves en el cobertizo (Ver imagen 31A), fotodegradación con grado de afectación media (Ver imagen 31B), fisuras con un grado de afectación medio en la columna debido a agujeros realizados en los canutos con las brocas para su inmunización ( Ver imagen 31C), y grietas en las columnas con un grado de afectación medio debido a que son canutos que fueron inyectados con mortero (Ver imagen 31D).

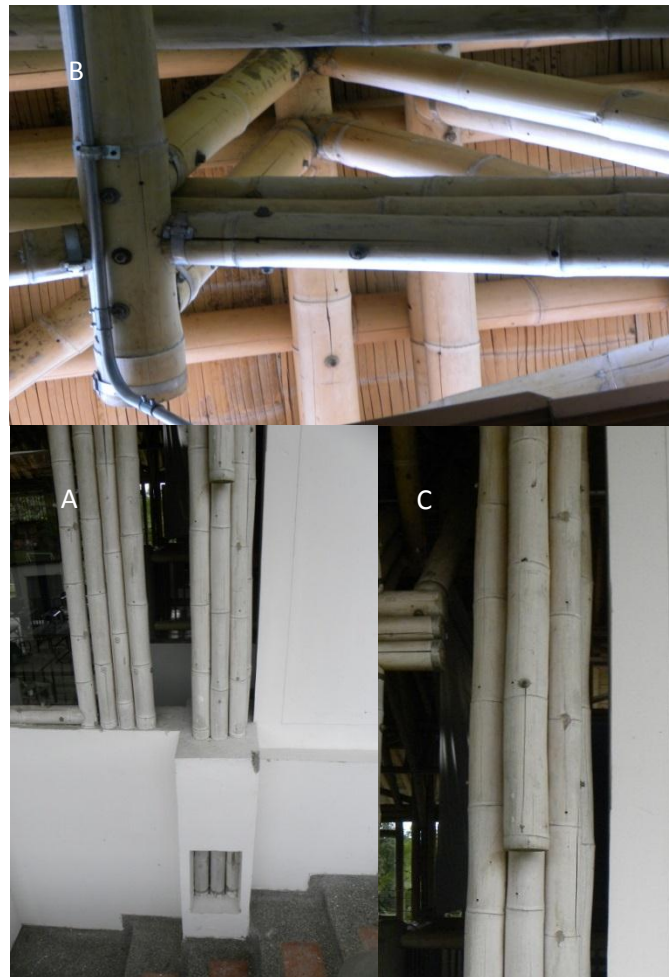
Imagen 32 Patologías encontradas en el pórtico 15 módulo A

**Lesiones encontradas:** Se encontró fotodegradación media (Ver imagen 32A), humedad en las columnas, fisuras en el cobertizo con un grado de afectación leve, originadas por agujeros realizados en los canutos con las brocas para su inmunización (Ver imagen 32B) y grietas leves por la inyección con mortero (Ver imagen 32C).

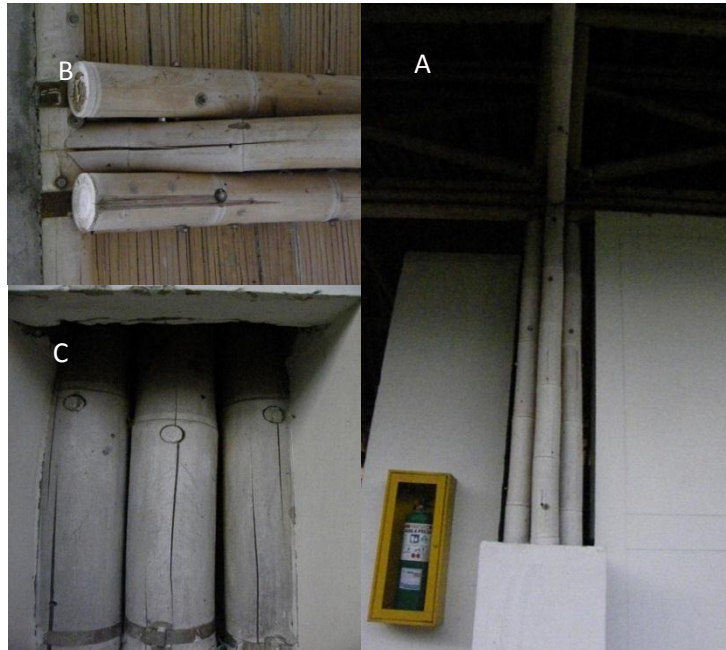
Imagen 33 Patologías encontradas en el pórtico 16 módulo A

**Lesiones encontradas:** Se encontró fotodegradación media en las columnas por exposición directa y prolongada a los rayos U.V. (Ver imagen 33A) con fisuras de una grado de afectación medio causadas por agujeros en los canutos desarrollados en la fase de inmunización (Ver imagen 33B) y por la inyección de canutos con mortero (Ver imagen 33C).

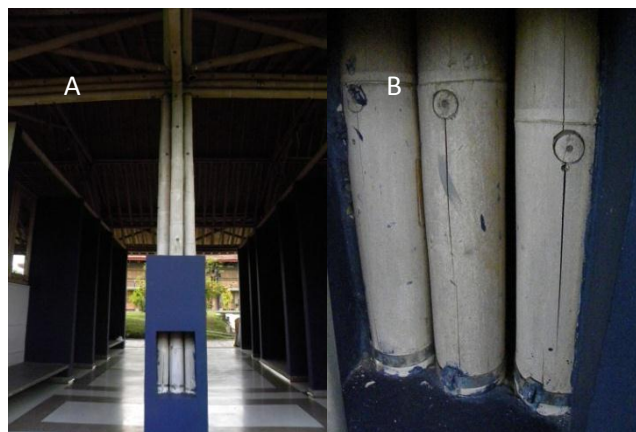
Imagen 34 Patologías encontradas en el pórtico 17 módulo A

**Lesiones encontradas:** Se encontró fotodegradación con un grado de afectación medio en las columnas por exposición directa y prolongada a los rayos U.V. (Ver imagen 34A) con presencia de fisuras leves en los canutos debido a agujeros realizados con las brocas para su inmunización y agujeros para la inyección de mortero (Ver imagen 34B).

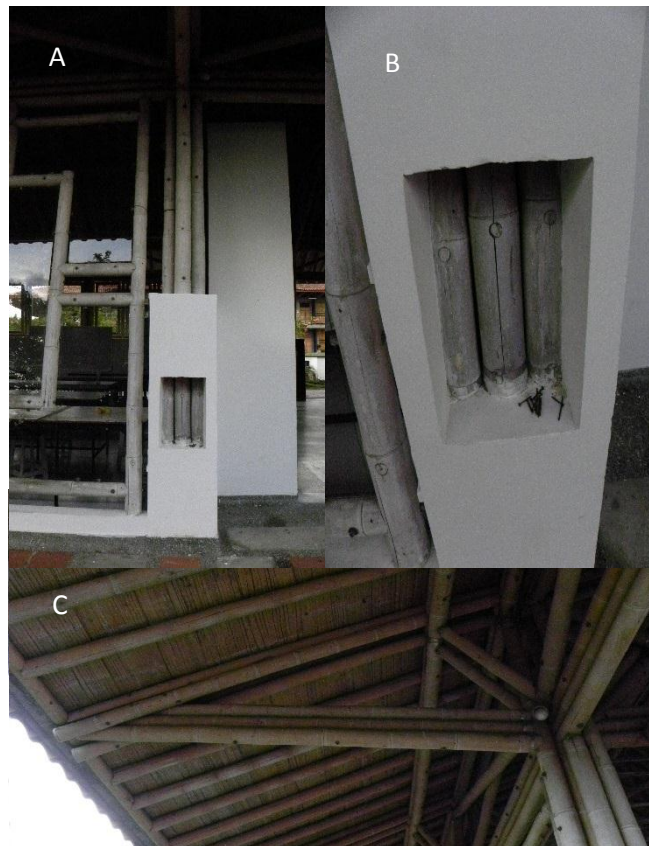
Imagen 35 Patologías encontradas en el pórtico 18 módulo B

**Lesiones encontradas:** Se encontró fotodegradación con un grado de afectación medio en las columnas debido a la exposición directa a los rayos ultravioleta (Ver imagen 35A), así mismo fisuras leves en los canutos debido a agujeros inyectados con mortero (Ver imagen 35B) y manchas en leves en el cobertizo (Ver imagen 35C).

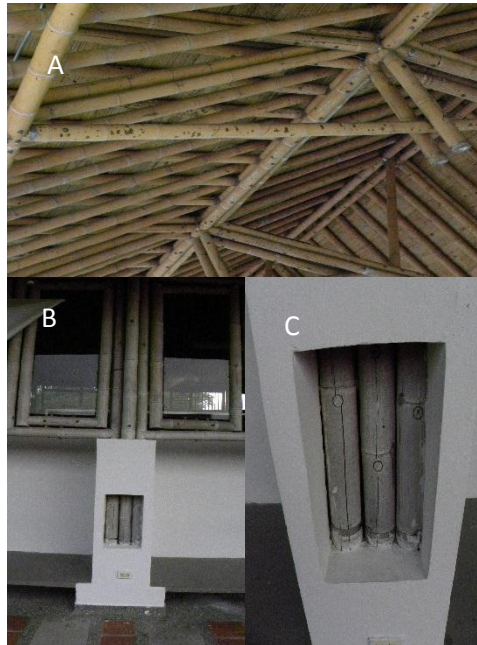
Imagen 36 Patologías encontradas en el pórtico 19 módulo B

**Lesiones encontradas:** Se encontró manchas con un grado de afectación medio en el cobertizo (Ver imagen 36A), fotodegradación en las columnas con un grado de afectación medio por exposición frecuente a los rayos U.V.(Ver imagen 36B) así mismo fisuras con un grado de afectación media originado por agujeros inyectados con mortero ( Ver imagen 36C).

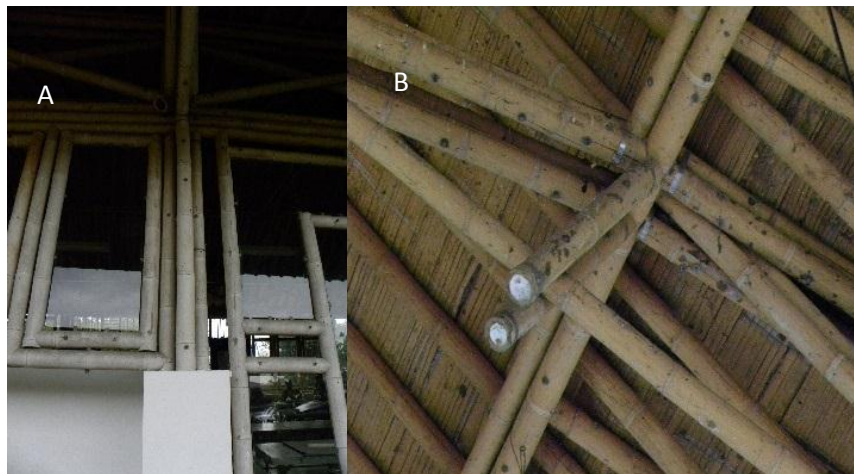
Imagen 37 Patologías encontradas en el pórtico 20 módulo B

**Lesiones encontradas:** Presenta fotodegradación en las columnas con un grado de afectación medio por exposición frecuente a los rayos U.V.(Ver imagen 37A) con presencia de manchas con un grado de afectación medio en el cobertizo (Ver imagen 37B).

- Para Controlar la incidencia de la Fotodegradación a lo largo del módulo B se hace necesario la protección con barnices que ayuden a repeler el ataque de rayos ultravioleta, también resulta adecuado un replanteo de los alerones en busca de mas sombra para los elementos expuestos a la radiación.
- Para detener el avance de fisruas y grietas presentes en el módulo se hace necesario la implementación de abrazaderas en los elementos donde se presente dicho fenómeno.
- Aunque la incidencia por manchas es netamenta estética, se puede corregir lijando la superficie con viruta de acero, luego de

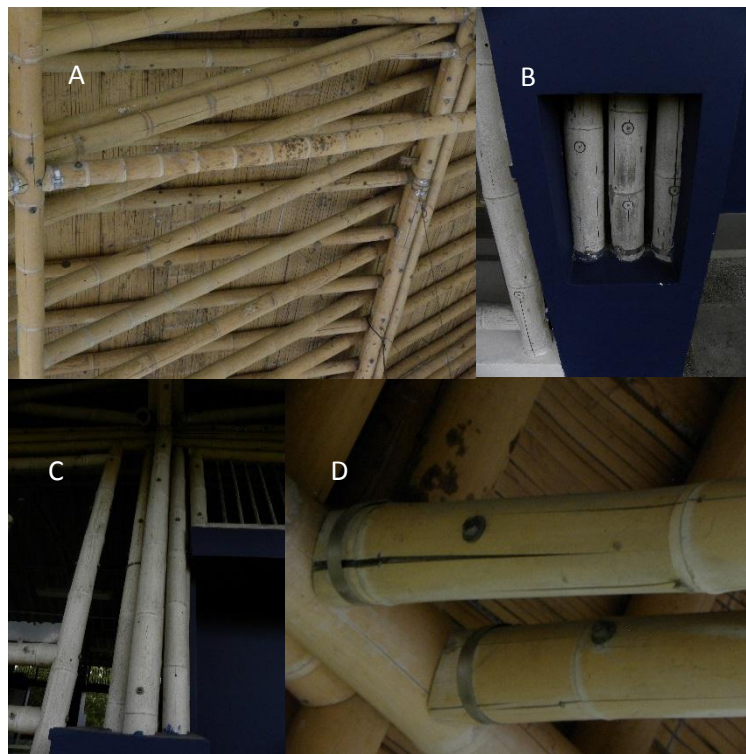
Imagen 38 Patologías encontradas en el pórtico 21 módulo B

**Lesiones encontradas:** Presencia de manchas con una afectación media en el cobertizo (Ver imagen 38A), fotodegradación con grado de afectación media (Ver imagen 38B), presencia de fisuras con una afectación media debido a agujeros realizados en los canutos inyectados con mortero (Ver imagen 38C) y grietas con un grado de afectación medio originado por esfuerzos mecánicos y agujeros realizados en los canutos con brocas en la fase de inmunización (Ver imagen 38D).

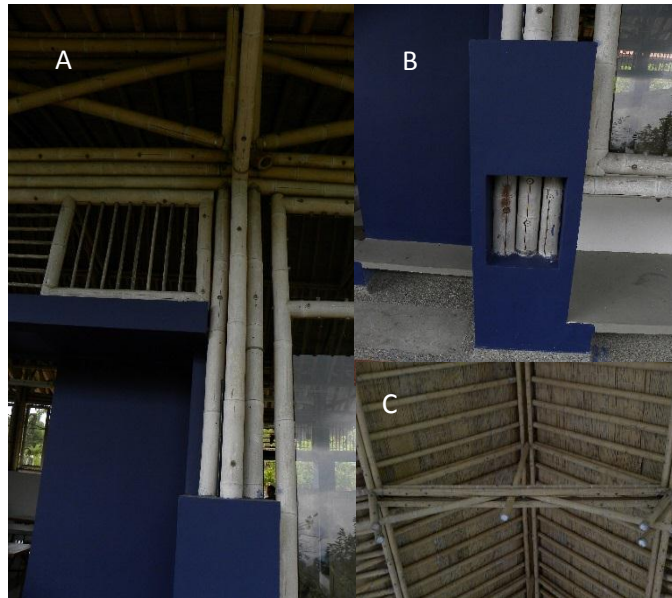
Imagen 39 Patologías encontradas en el pórtico 22 módulo B

**Lesiones encontradas:** Presenta fotodegradación en las columnas con un grado de afectación medio por exposición frecuente a los rayos U.V (Ver imagen 39A), grietas con un grado de afectación media originado por agujeros inyectados con mortero (Ver imagen 39B), así mismo manchas con un grado de afectación leve en el cobertizo (Ver imagen 39C).

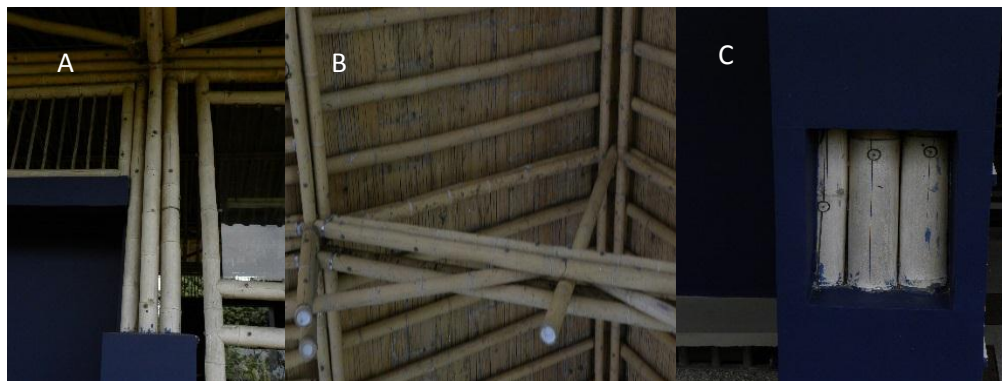
Imagen 40 Patologías encontradas en el pórtico 23 módulo B

**Lesiones encontradas:** Se encontró fotodegradación leve en la columna del elemento estructural debido a exposición frecuente a rayos U.V. (Ver imagen 40A), manchas leves en el cobertizo (Ver imagen 40B) y fisuras con un grado de afectación leve originado por agujeros inyectados con mortero (Ver imagen 40C).

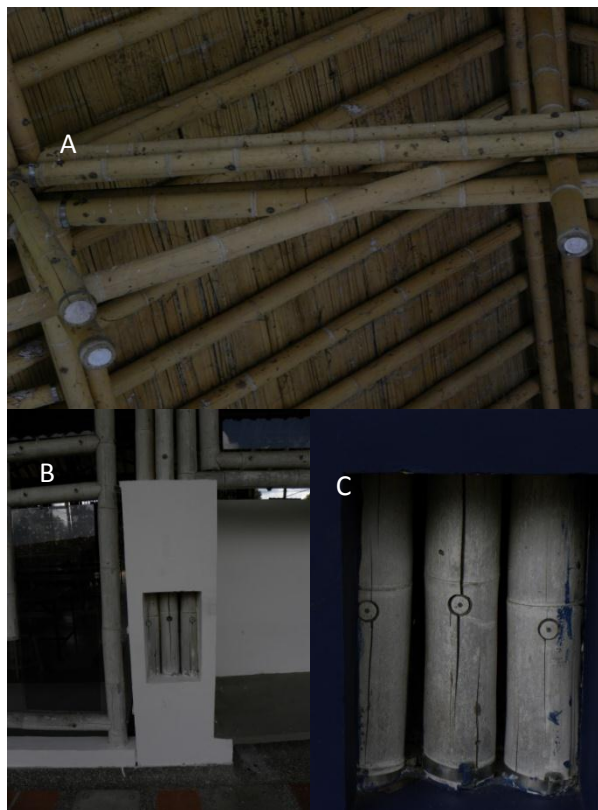
Imagen 41 Patologías encontradas en el pórtico 24 módulo B

**Lesiones encontradas:** Presencia de manchas leves en el cobertizo del elemento estructural (Ver imagen 41A), con fotodegradación en las columnas con un grado de afectación medio debido a la frecuente exposición de la guadua a los rayos ultra violeta (Ver imagen 41B), así mismo presenta fisuras en las columnas con un grado de afectación medio se asocia con los agujeros realizados para la inyección de mortero (Ver imagen 41C).

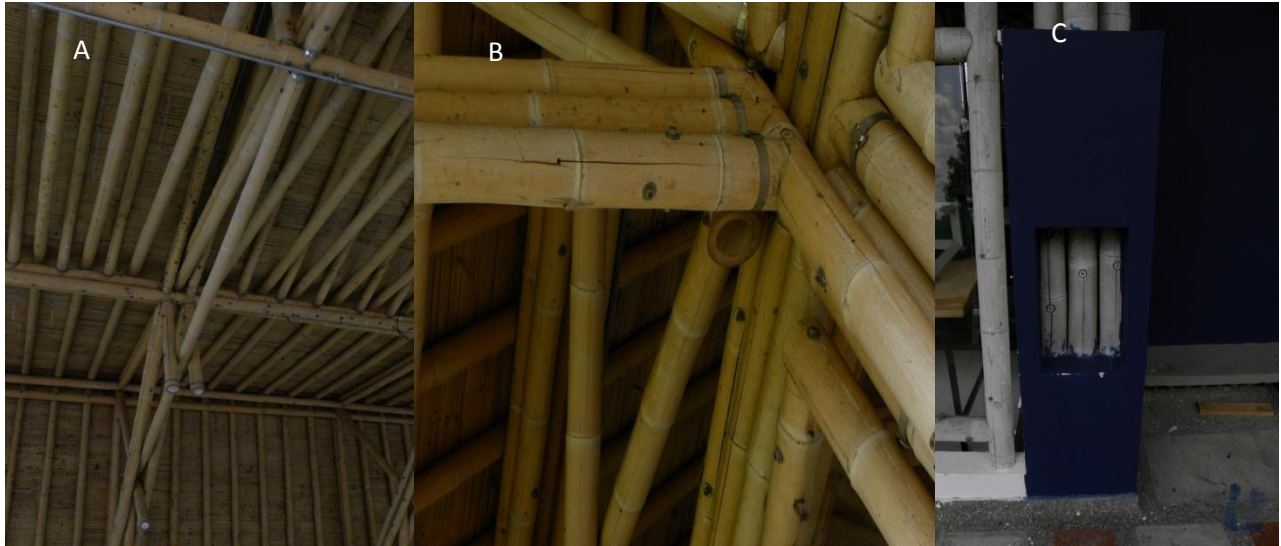
Imagen 42 Patologías encontradas en el pórtico 25 módulo B

**Lesiones encontradas:** Se presenta manchas leves en el cobertizo (Ver imagen 42A), fisuras leves originadas por agujeros realizados a los canutos con las brocas para su inmunización en el cobertizo (ver imagen 42B) también se presentan fisuras leves en la columna debido a los agujeros en los canutos inyectados por mortero (ver imagen 42C).

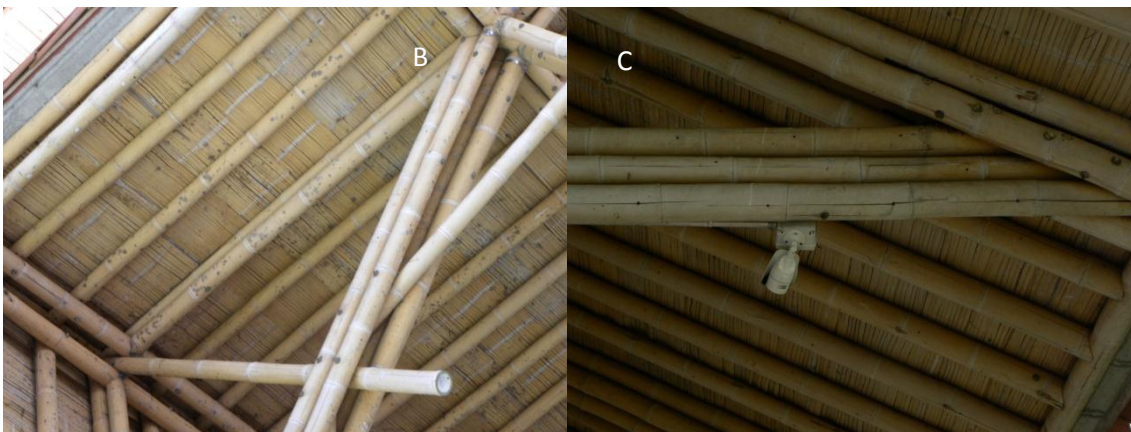
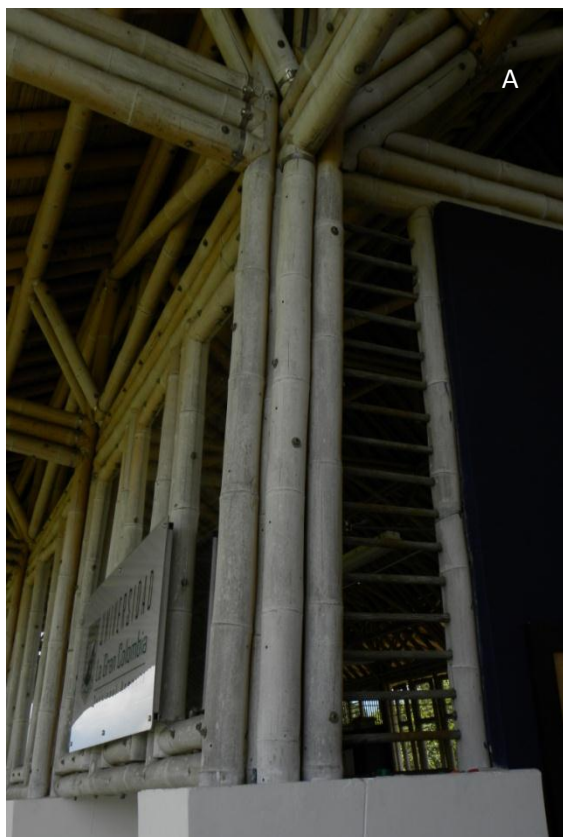
Imagen 43 Patologías encontradas en el pórtico 26 módulo B

**Lesiones encontradas:** Presenta fotodegradación en las columnas con un grado de afectación medio por exposición frecuente a los rayos U.V. (ver imagen 43A), con presencia de manchas en el cobertizo un grado de afectación medio (ver imagen 43B) y fisuras con un grado de afectación medio originadas por agujeros realizados a los canutos con las brocas para su inmunización en el cobertizo del elemento estructural (ver imagen 43C).

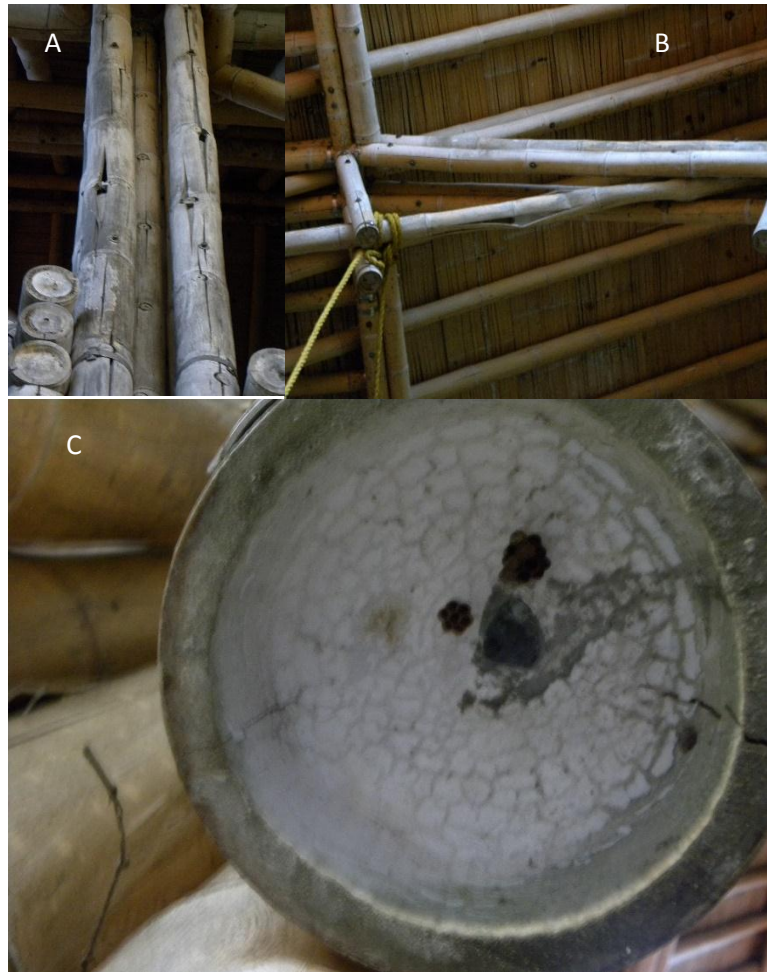
Imagen 45 Patologías encontradas en el pórtico 27 módulo C

**Lesiones encontradas:** Se encontró una fotodegradación severa (*Ver imagen 45A*), presencia de fallas mecánicas por aplastamiento (*Ver imagen 45B*) y doblamiento, presencia de fisuras y grietas, manchas en los elementos de la cubierta y pudrición blanca (*Ver imagen 45C*).

- Para Controlar la incidencia de la Fotodegradación a lo largo del módulo C se hace necesario la protección con barnices que ayuden a repeler el ataque de rayos ultravioleta, también resulta adecuado un replanteo de los alerones en busca de mas sombra para los elementos expuestos a la radiación, teniendo en cuenta que es el módulo más alto, esto quiere decir que permite mas asoleación durante la jornada en comparación con los módulos A y B.

- Para detener el avance de fisuras y grietas presentes en el módulo se hace necesario la implementación de abrazaderas en los elementos donde se pueda comprimir el elemento, en contraste con los elementos en estado avanzado se debe llegar a considerar un reemplazo de elementos, esto se puede llevar a cabo con la instalación de elementos temporales.

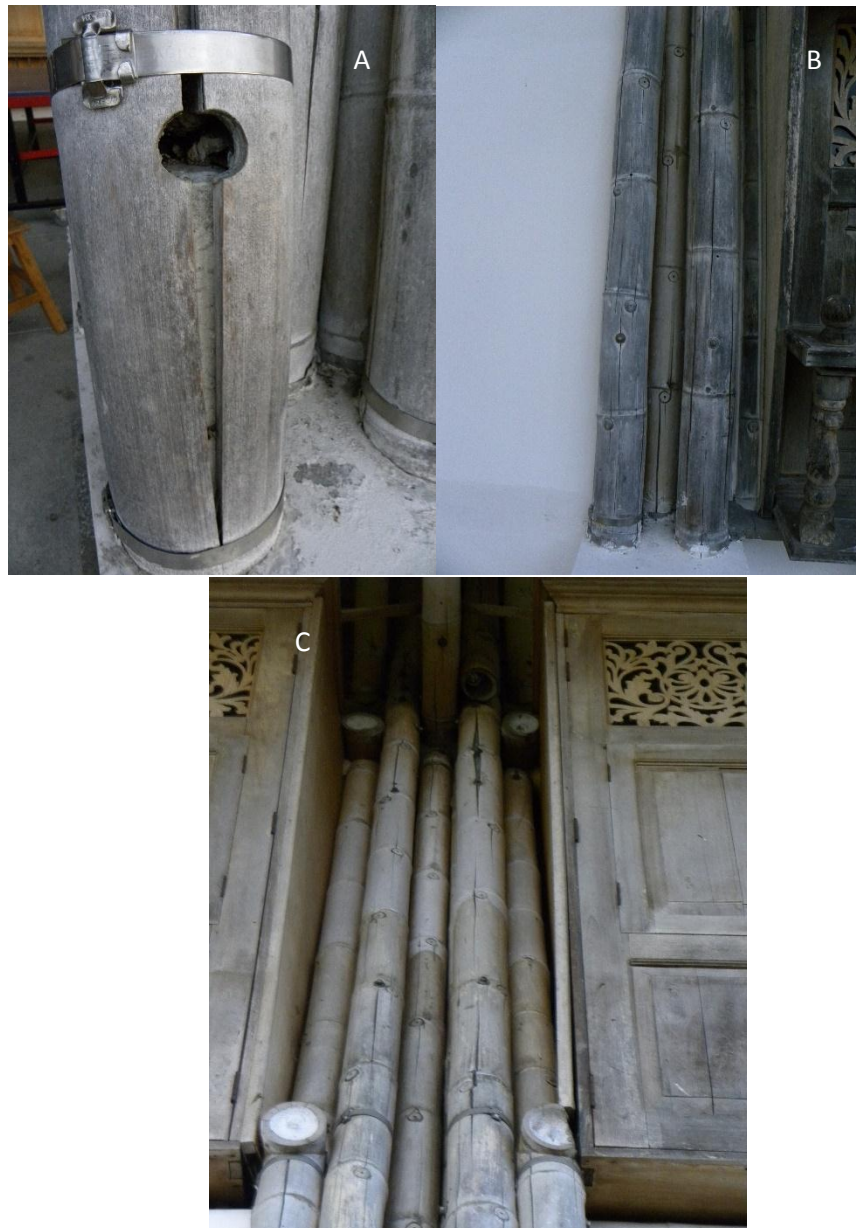
Imagen 46 Patologías encontradas en el pórtico 28 módulo C

**Lesiones encontradas:** Se encontró una fotodegradación de grado severo, falla mecánica por doblamiento, manchas en los elementos de la cubierta y grietas severas en su mayoría de 2cm de ancho lo que resulta bastante significativo contemplando la estabilidad de la estructura (*Ver imagen 46 C*). La fotodegradación fue calificada en grado severo, asociada a una exposición prolongada de las columnas (*Ver imagen 46 B*), se aclara que el módulo C desarrolla la máxima altura de los tres módulos y la cubierta no desarrolla una adecuada sombra sobre los elementos del pórtico, se evidencia señales de doblamiento por sobreesfuerzos que ligados a fisuras y grietas significativas llevan al material a fallar, es tan grave el estado de las grietas que se percibe el relleno de los canutos ( *Ver imagen 46 A*).

Así mismo se asocian fisuras y grietas en las columnas relacionadas elementos empotrados en concreto o mortero que se originan en la zonas de empotramiento, de esta manera se presentan procesos de absorción y cambios volumétricos que experimenta la Guadua

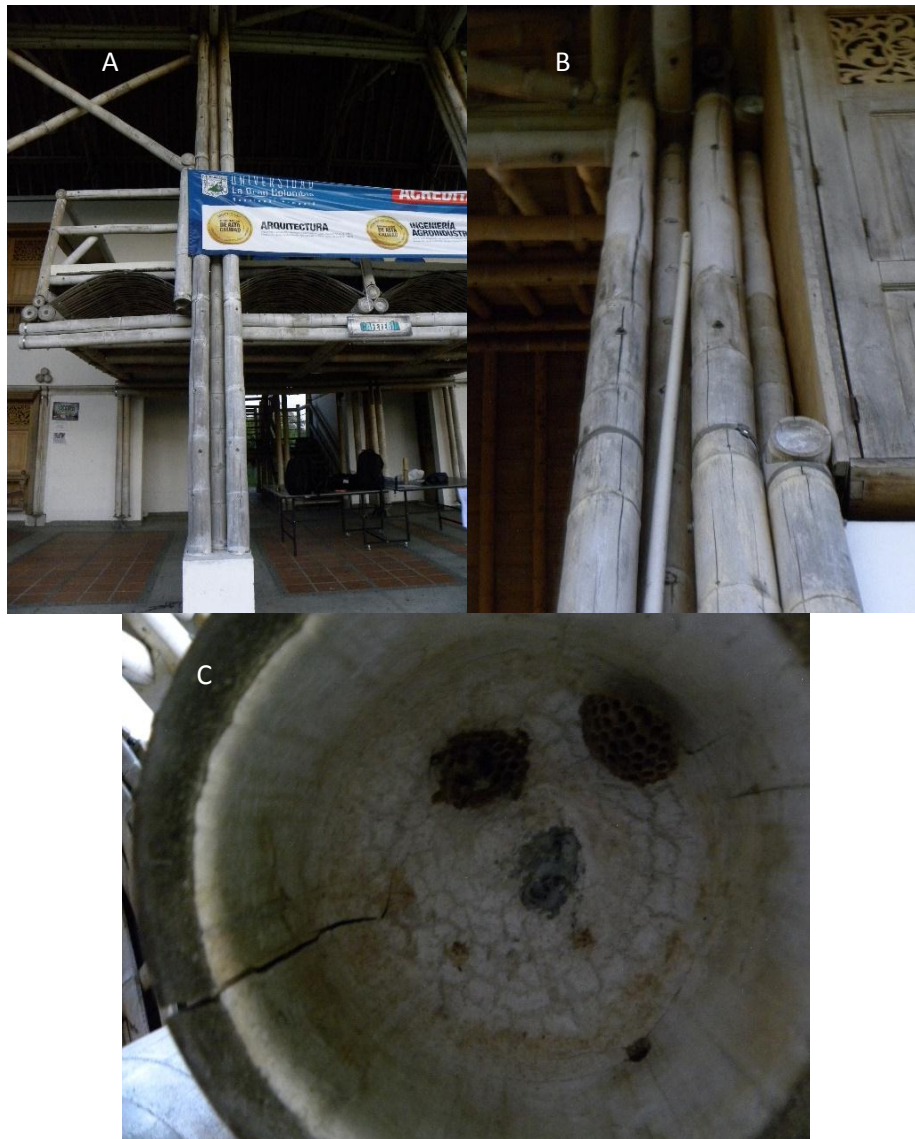
Imagen 47 Patologías encontradas en el pórtico 29 módulo C

**Lesiones encontradas:** Se encuentra fotodegradación de grado severo de la misma manera asociada a una alta exposición de las columnas (Ver imagen 47 A), grietas de un ancho de 2cm (Ver imagen 47 B) y también se evidencia suciedad que puede ir relacionado con la incidencia de hongos (Ver imagen 47 C).

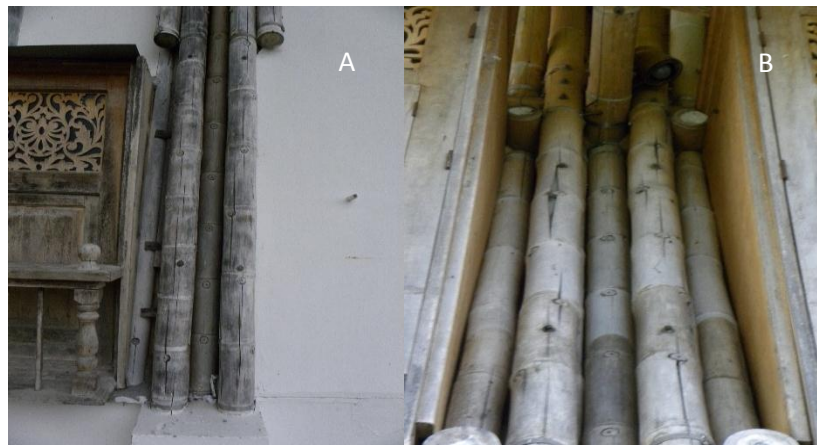
Imagen 49 Patologías encontradas en el pórtico 31 módulo C

**Lesiones encontradas:** Se encontró una Fotodegradación severa ocasionada por la larga exposición a rayos ultravioleta asociada a un sistema de cubierta poco efectivo contra exposición solar (Ver imagen 49A), relacionado con esto se evidencia presencia de grietas considerables que se manejan con implementación de abrazaderas sin embargo la situación es tan grave que se precibe el relleno de los canutos (Ver imagen 49B), presenta falla mecánica por doblamiento y manchas en elementos superiores.

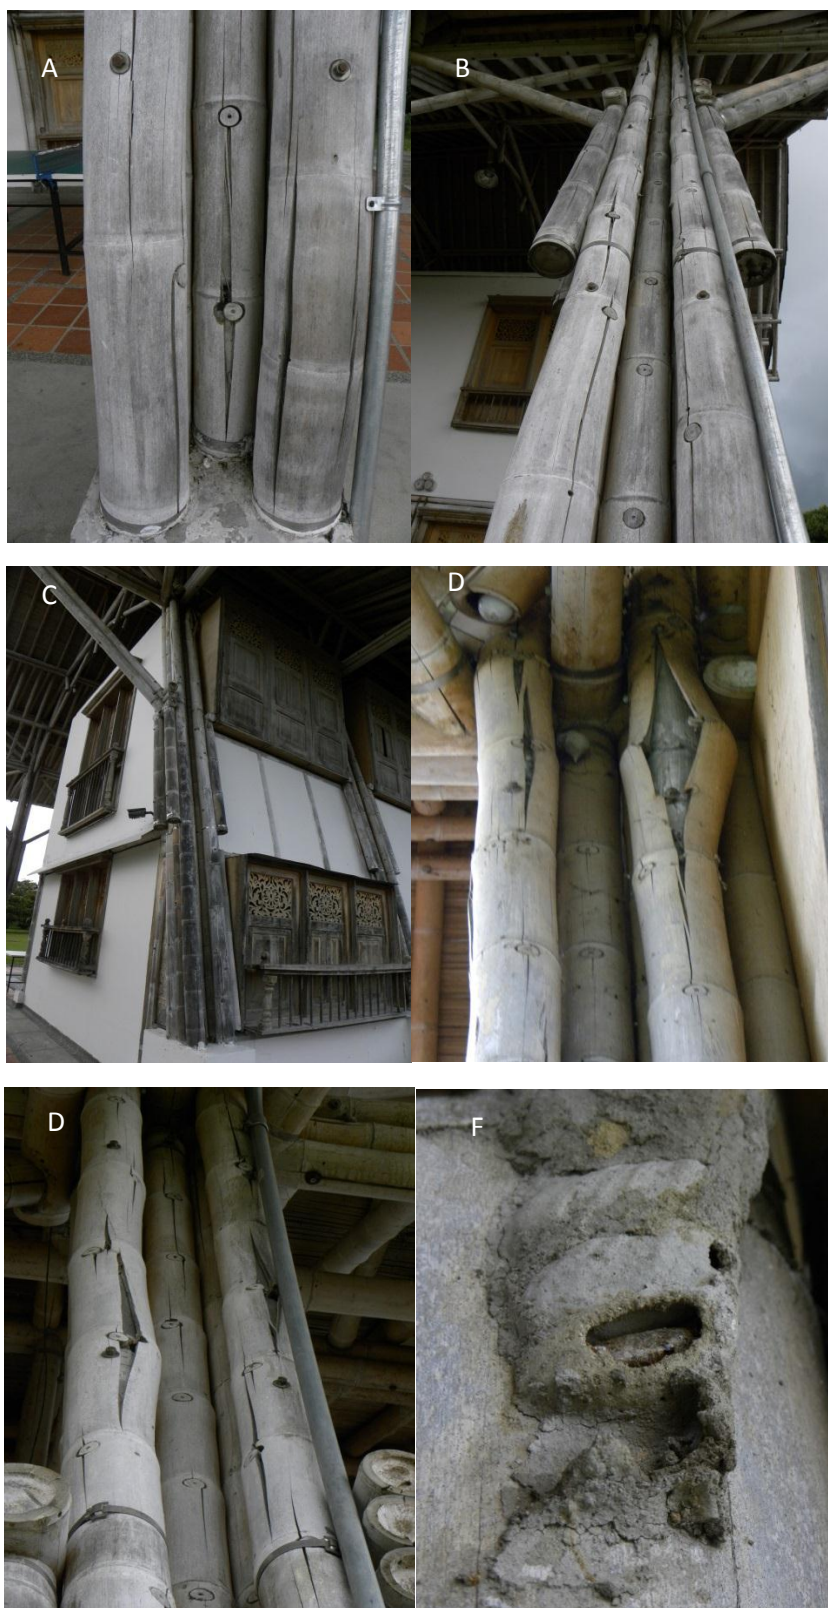
Imagen 50 Patologías encontradas en el pórtico 32 módulo C

**Lesiones encontradas:** Este pórtico es el más expuesto del módulo C presenta Fotodegradación severa en la mayoría de sus elementos (Ver imagen 50A y 50B), presencia de grietas asociadas a dicha Fotodegradación de un ancho promedio de 2cm (Ver imagen 50C), presenta manchas severas , una serie de fallas mecánicas por aplastamiento (Ver imagen 50D) y presencia de animales en la estructura (Ver imagen 50F).

- Para corregir la incidencia por manchas en elementos superiores se debe lijar la superficie con viruta de acero, luego de lograr remover las manchas que estaban en la epidermis es preciso aplicar un barniz con protección ultravioleta para garantizar la vida útil de la Lignina y alejarla de fases de palidecimiento y/o Fotodegradación.

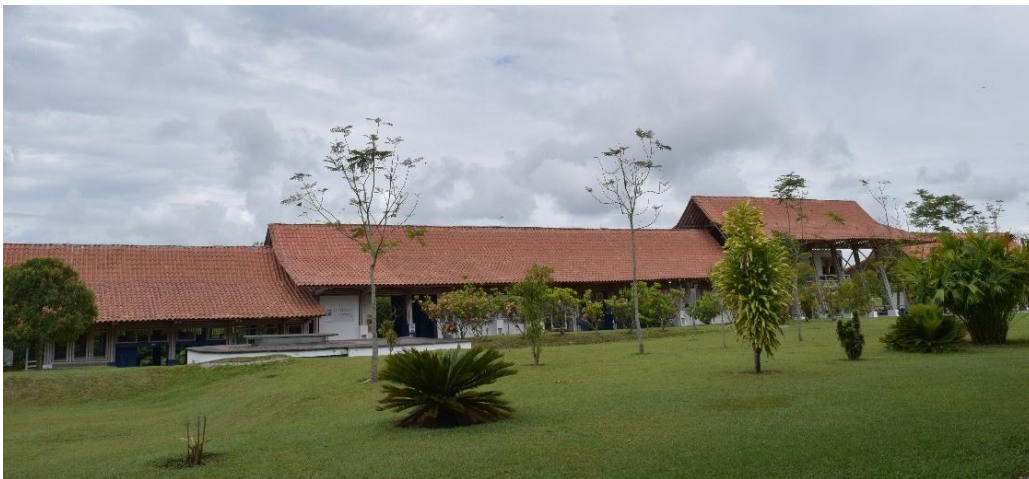
Imagen 53 Laboratorio de Arquitectura "Campus Ciudadela del Saber - Armenia"

Se recorrió la estructura y se evidencia la gran participación de la Guadua en este proyecto (**Ver imagen 53**), se conoce que a la estructura se le ha venido haciendo labores de mantenimiento y rehabilitación con malos resultados, comenta el Arq. Alvaro Carrillo que “ desde que se desconozca los puntos débiles del material será muy difícil lograr el debido aprovechamiento del material y aún más difícil generar confiabilidad en el uso del material en la región”, se pretende con este trabajo ampliar el conocimiento sobre el material y los factores que intervienen en su durabilidad.
