**ANÁLISIS EN LA PATOLOGÍA DE UN MURO DE CONTENCIÓN UBICADO EN EL CORREDOR VIAL BOGOTÁ-
VILLETA (HISTORIA CLÍNICA)**

**Análisis en la patología de un muro de contención
ubicado en el corredor vial Bogotá-Villeta
(historia clínica)**

Trabajo de Grado presentado como requisito para optar al título de Ingeniero civil

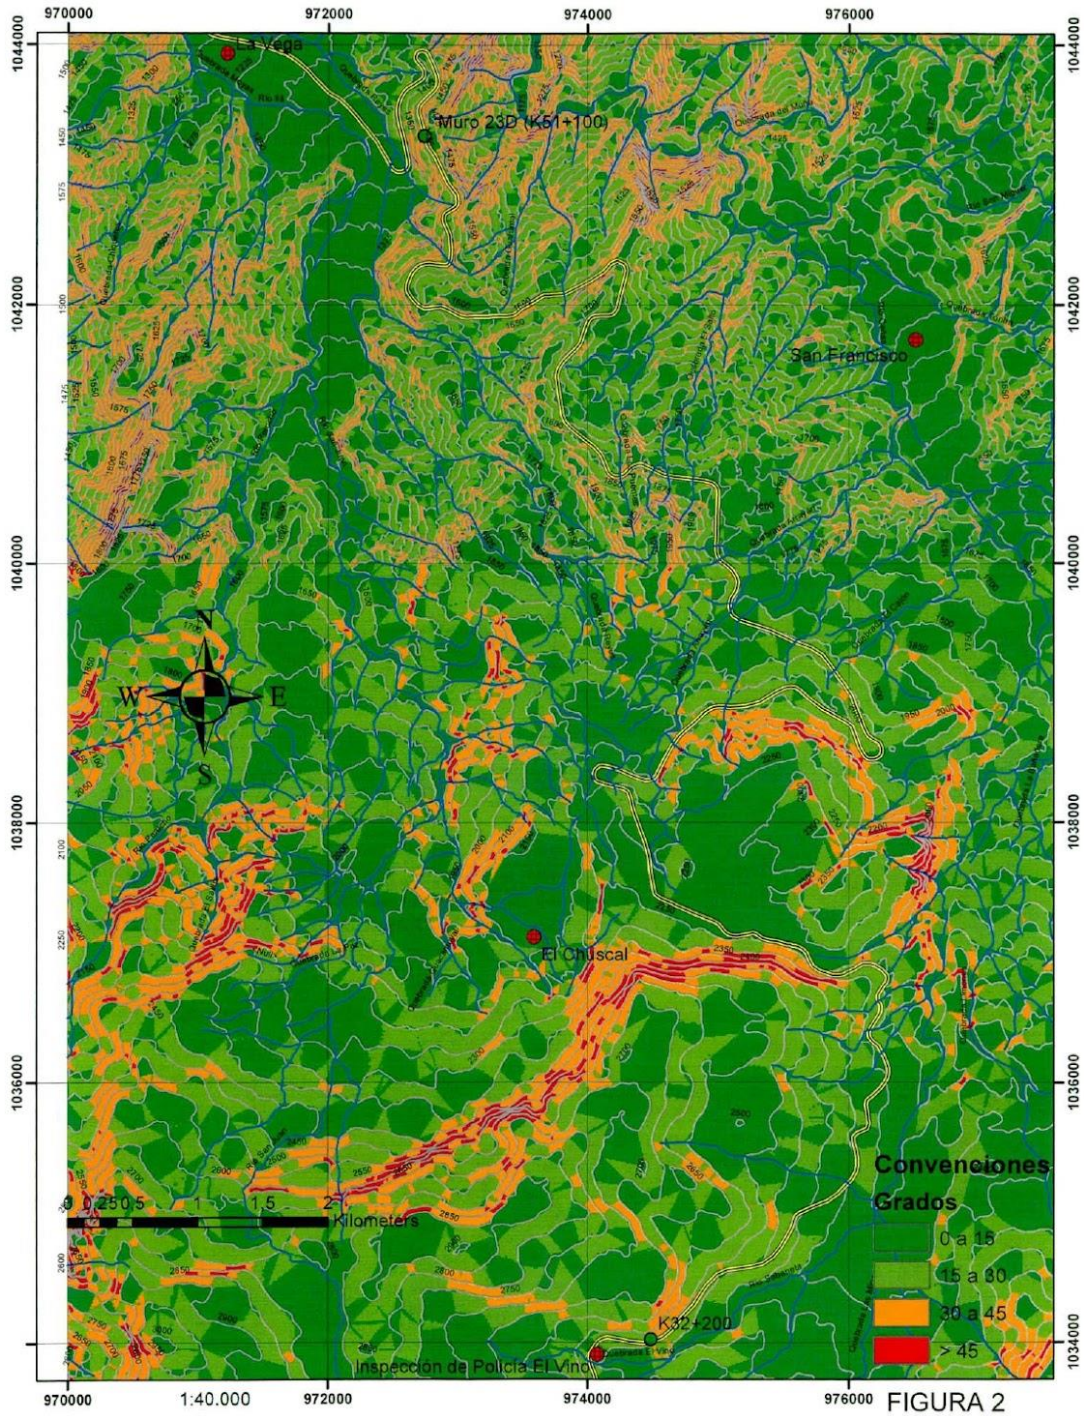
Ilustración 7
Plano pendientes homogéneas

Nota: Se observan las pendientes presentadas en el terreno en donde se encuentra el muro en cuestión, esto es de suma importancia debido que se debe conocer de manera exacta la topografía de la zona, esto es un parámetro que la concesión no tuvo en cuenta a la hora de realizar el diseño del muro.

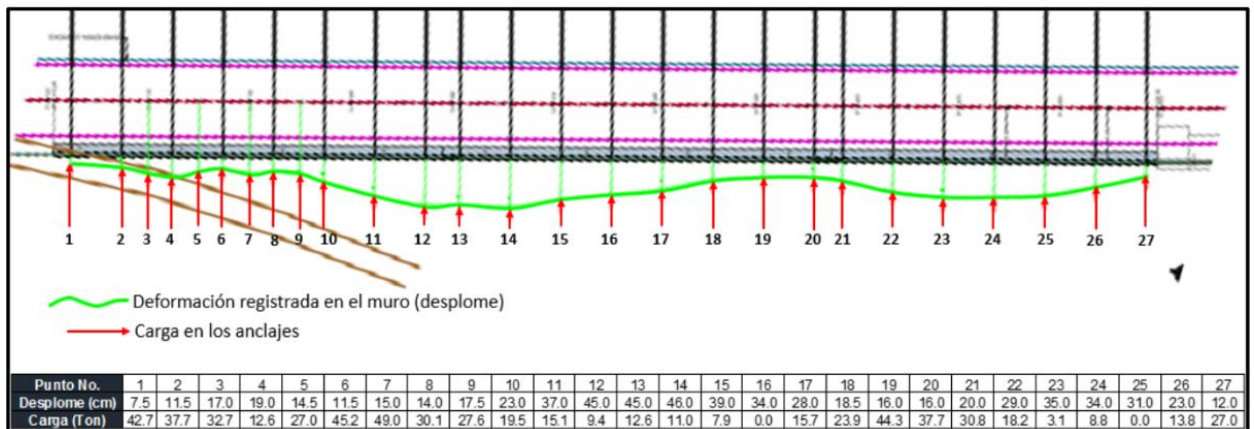
Ilustración 8

Nota: Se observa el punto del desplome relacionado con la carga en toneladas que se proporciona a los anclajes

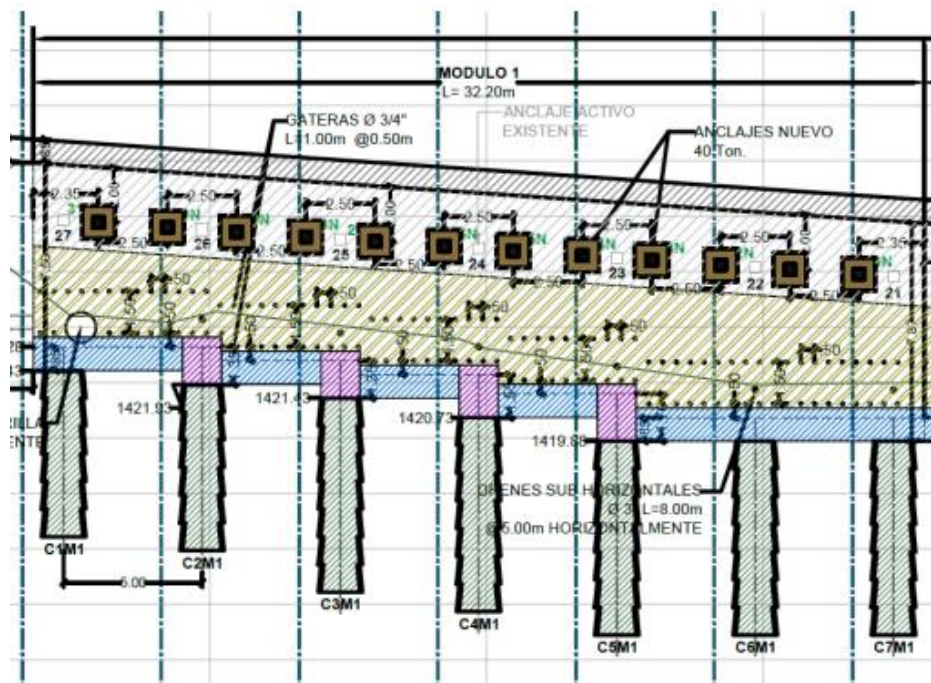
Ilustración 11

Nota: Se observan la cimentación del módulo 01 del muro 23D, esta es realizada en pilotes, se igual forma, se pueden determinar la cantidad de anclajes y ubicación en este primer módulo

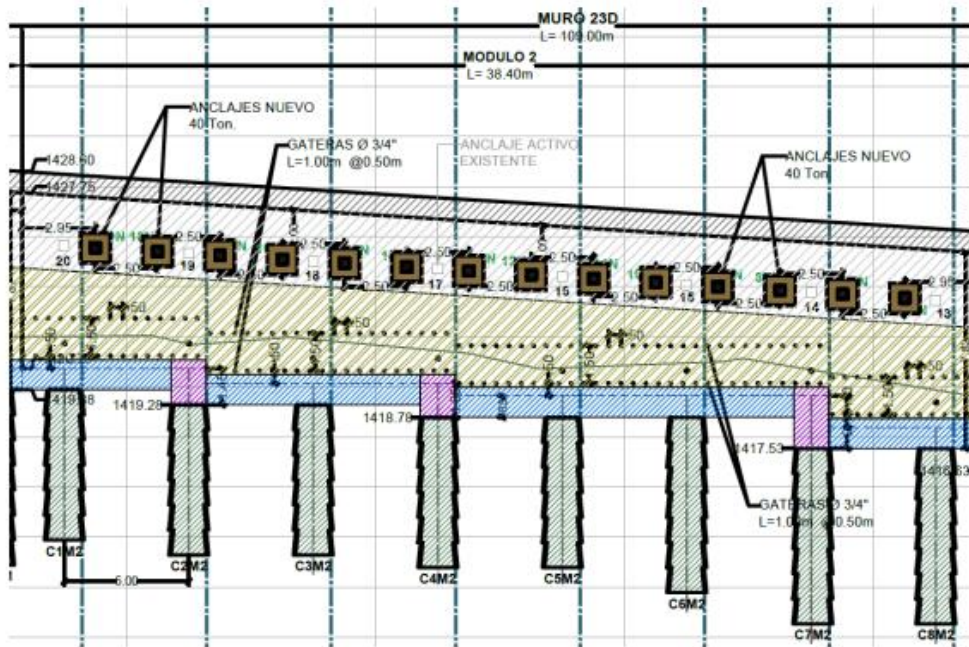
Ilustración 12

Nota: Se observan la cimentación del módulo 02 del muro 23D, esta es realizada en pilotes, se igual forma, se pueden determinar la cantidad de anclajes y ubicación en este segundo modulo

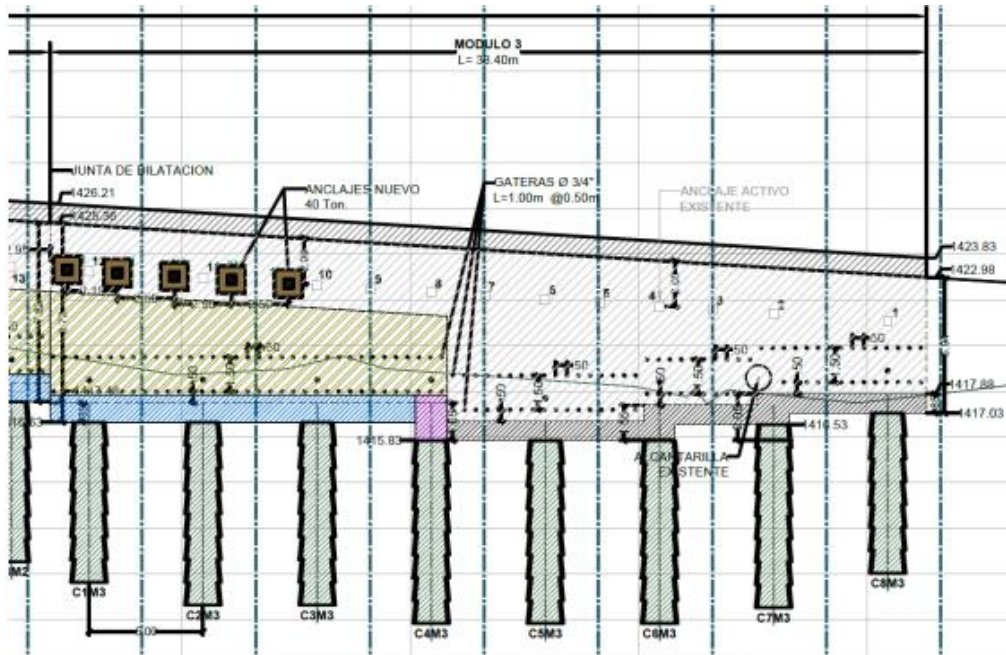
Ilustración 13

Nota: Se observan la cimentación del módulo 03 del muro 23D, esta es realizada en pilotes, se igual forma, se pueden determinar la cantidad de anclajes y ubicación en este segundo módulo

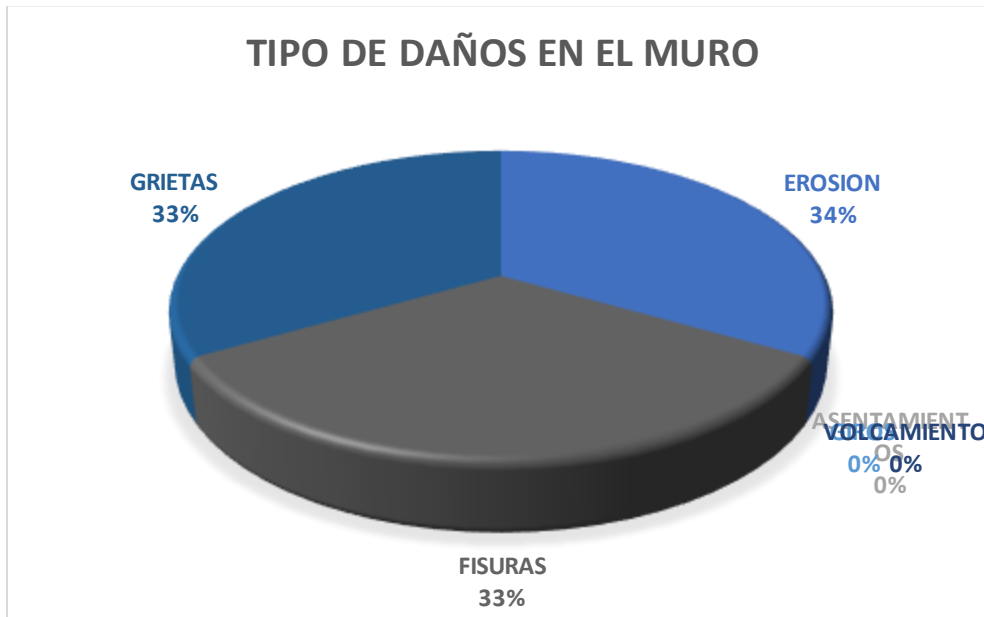
Ilustración 50

Nota: La figura representa el porcentaje de las patologías generales presentadas en el muro 23 D

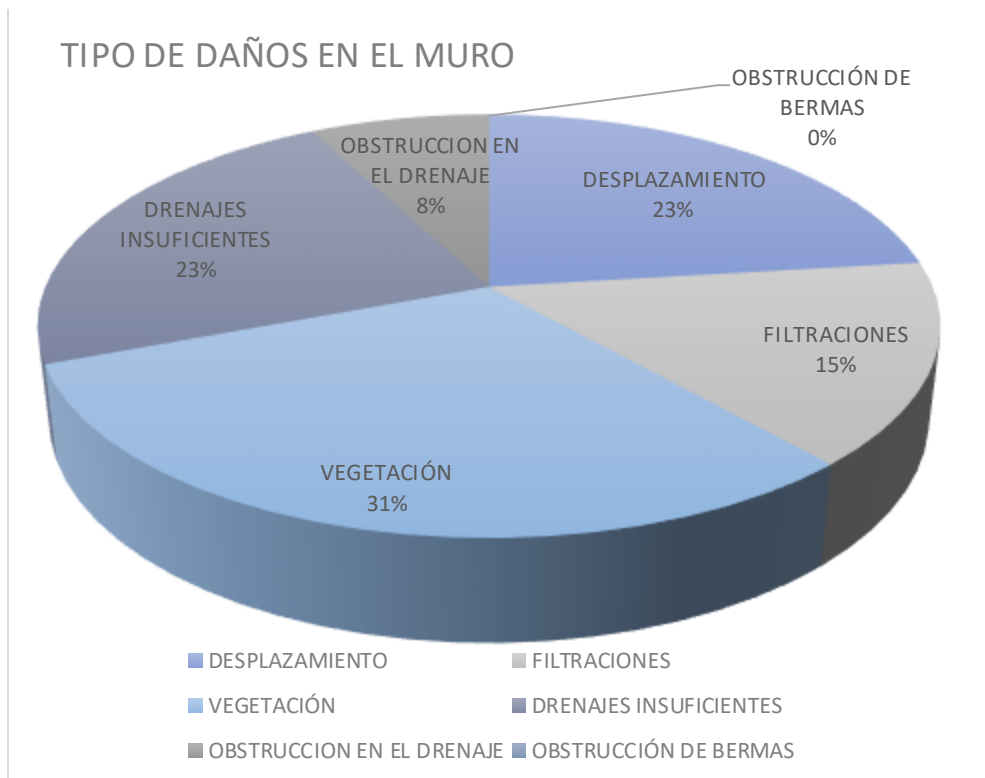
Ilustración 51

Nota: La figura representa el porcentaje de las patologías generales presentadas en el muro 23 D

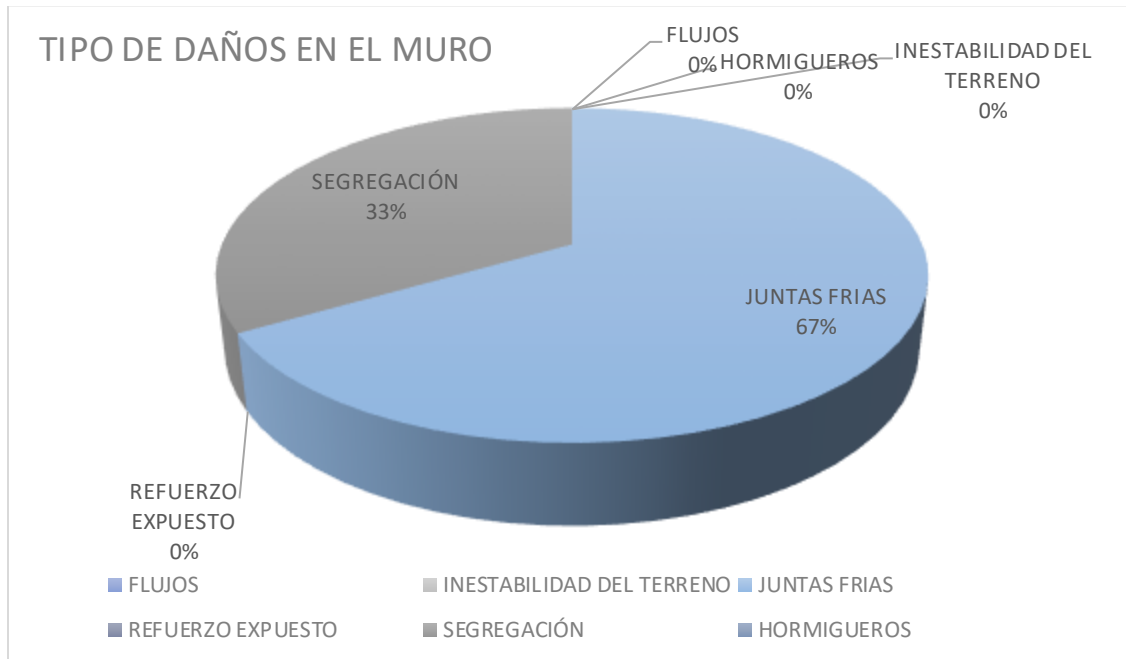
Ilustración 52

Nota: La figura representa el porcentaje de las patologías generales del concreto presentadas en el muro 23 D

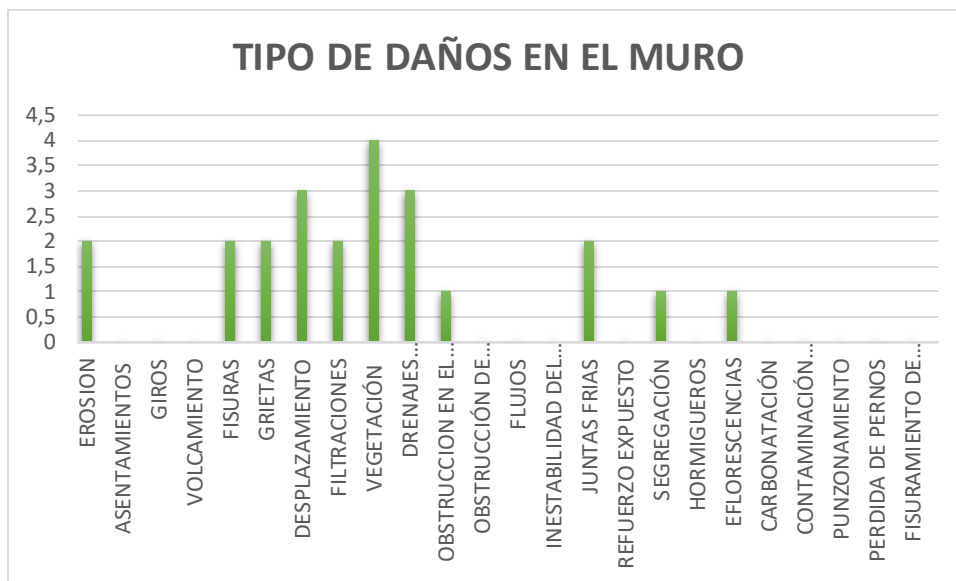
Ilustración 53

Nota: La figura representa la clasificación de la severidad de las patologías presentadas
