**Estudio de caso – Preservación de 3 muros BIC durante la ejecución de obras civiles en el centro
fundacional de Usaquén, ciudad de Bogotá**

Trabajo de Grado presentado como requisito para optar al título de Ingeniero Civil

Ingeniería civil, Facultad de ingenierías

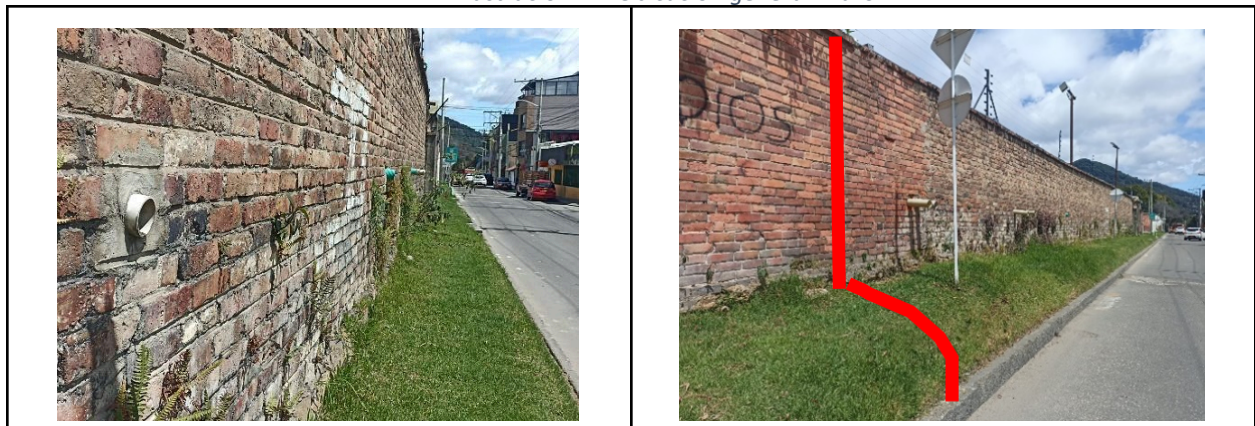
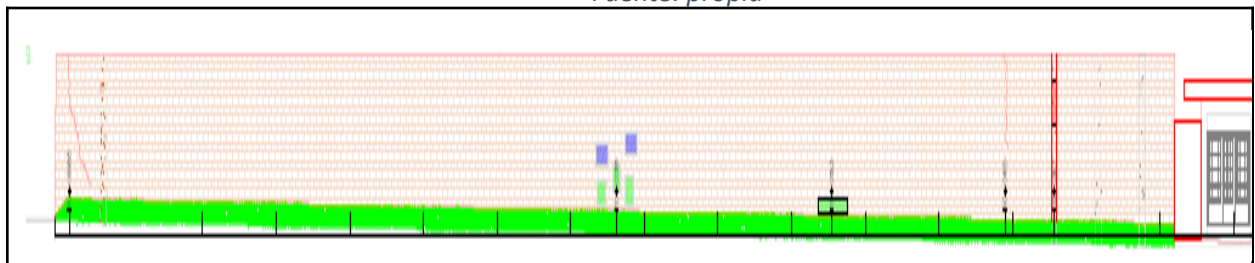
Ilustración 12. Ubicación general Muro 1

Sobre la abscisa k0+00,86 se observó una grieta con longitud igual a 3.57m y ancho igual a 9.0mm, así mismo se observan ladrillos rotos que hacen parte de esta lesión mecánica, una de las causas que generó este daño es la carga horizontal recibida por el muro, debido a que el suelo en la parte interior del predio es más alto que en la parte exterior generando un empuje de tierra en el muro, otra causa que estaría generando este daño son las dilataciones y contracciones debido al cambio de temperatura.

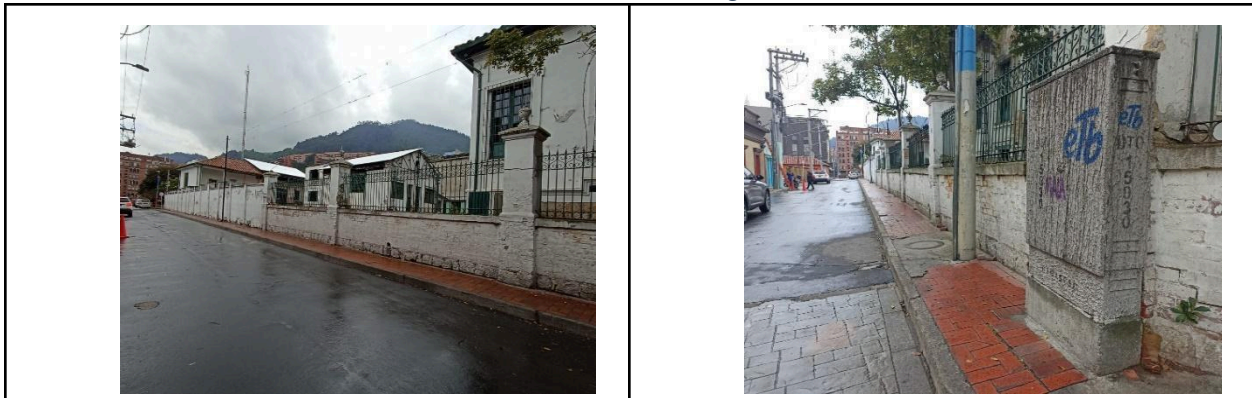
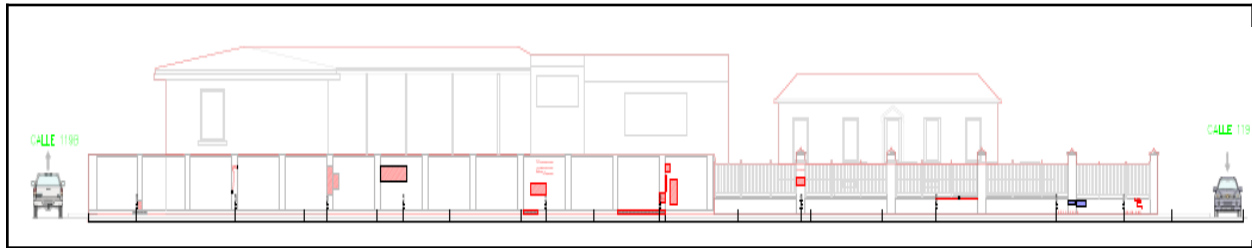
Ilustración 18. Ubicación general Muro 2

Se inicia recorrido de norte a sur y se identifica sobre la abscisa k0+03,38 desprendimientos parciales sobre el material de acabado, con área de 0,37m² debido a la humedad presentada en la parte inferior del muro, se observa presencia de Moho con área de 0,30m² generando cambio en el color de la parte inferior de la fachada y erosiones de material pétreo y en general se ve suciedad sobre los poros superficiales de la fachada.

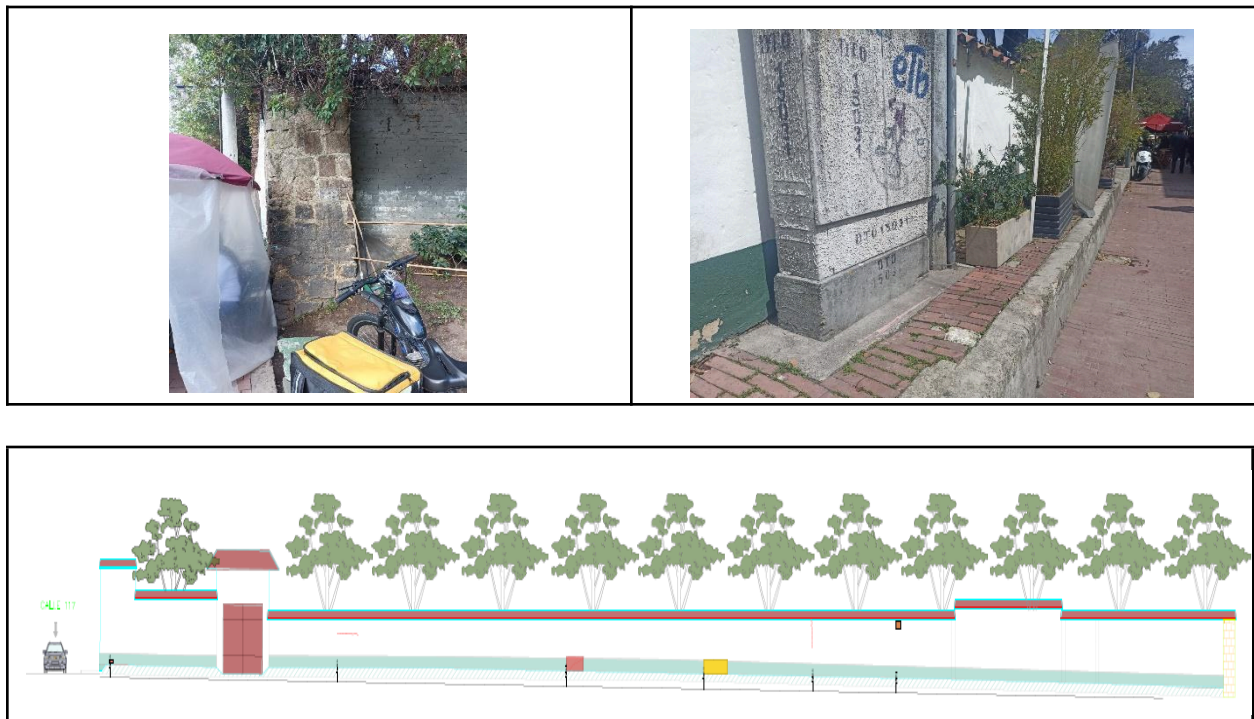
Ilustración 29 Ubicación general Muro 3

En la abscisa k0+00,85 se observa desprendimiento parcial en el estuco con área de 0.07m², por humedad presentada en la parte inferior del muro, igualmente se identifica una grieta entre el muro y el

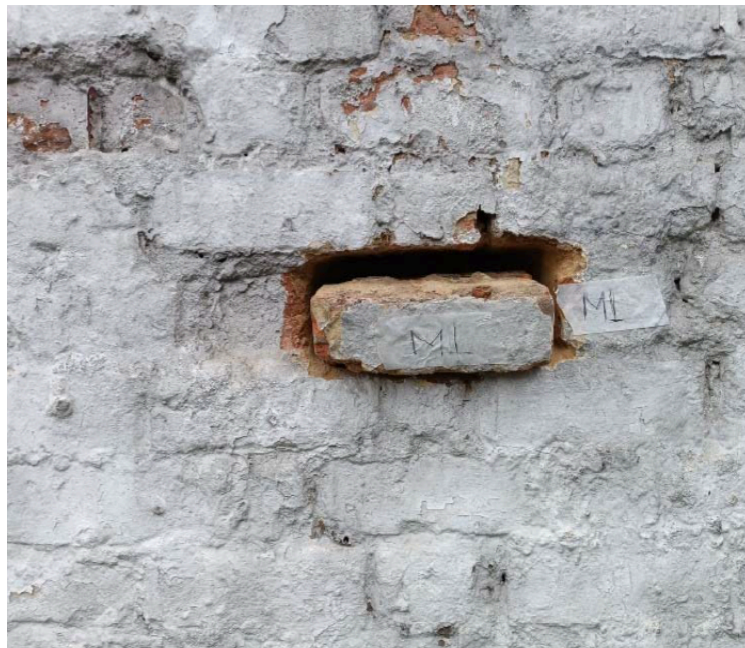
Ilustración 40 Muestra de mampostería extraída N° 1

La muestra extraída de este muro mostró signos de deterioro por humedad y desgaste en las juntas de mortero, lo que sugiere una disminución en su resistencia estructural con el tiempo. Se

observó una textura desigual en los ladrillos, lo que indica variabilidad en la calidad de los materiales utilizados en la construcción original.

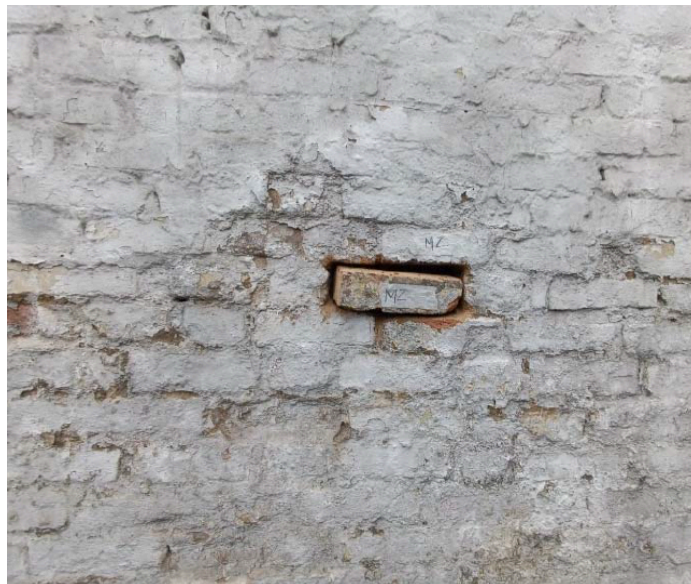
Ilustración 41 Muestra de mampostería extraída N° 2

La muestra de este muro presentó una mampostería de alta densidad y mejor cohesión entre sus materiales, lo que explica su mayor resistencia a la compresión en comparación con los otros muros. El

mortero de unión se encontraba en mejores condiciones y se evidenció una menor presencia de fisuras en la estructura extraída.

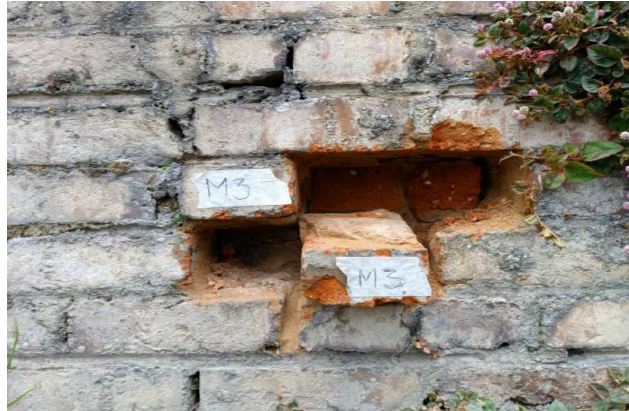
Ilustración 42 Muestra de mampostería extraída N° 3

La extracción de este muro evidenció fisuras y pérdida de material superficial, lo que indica un alto grado de vulnerabilidad y la necesidad de medidas de conservación.
