MANZANA 27- PREDIO 03

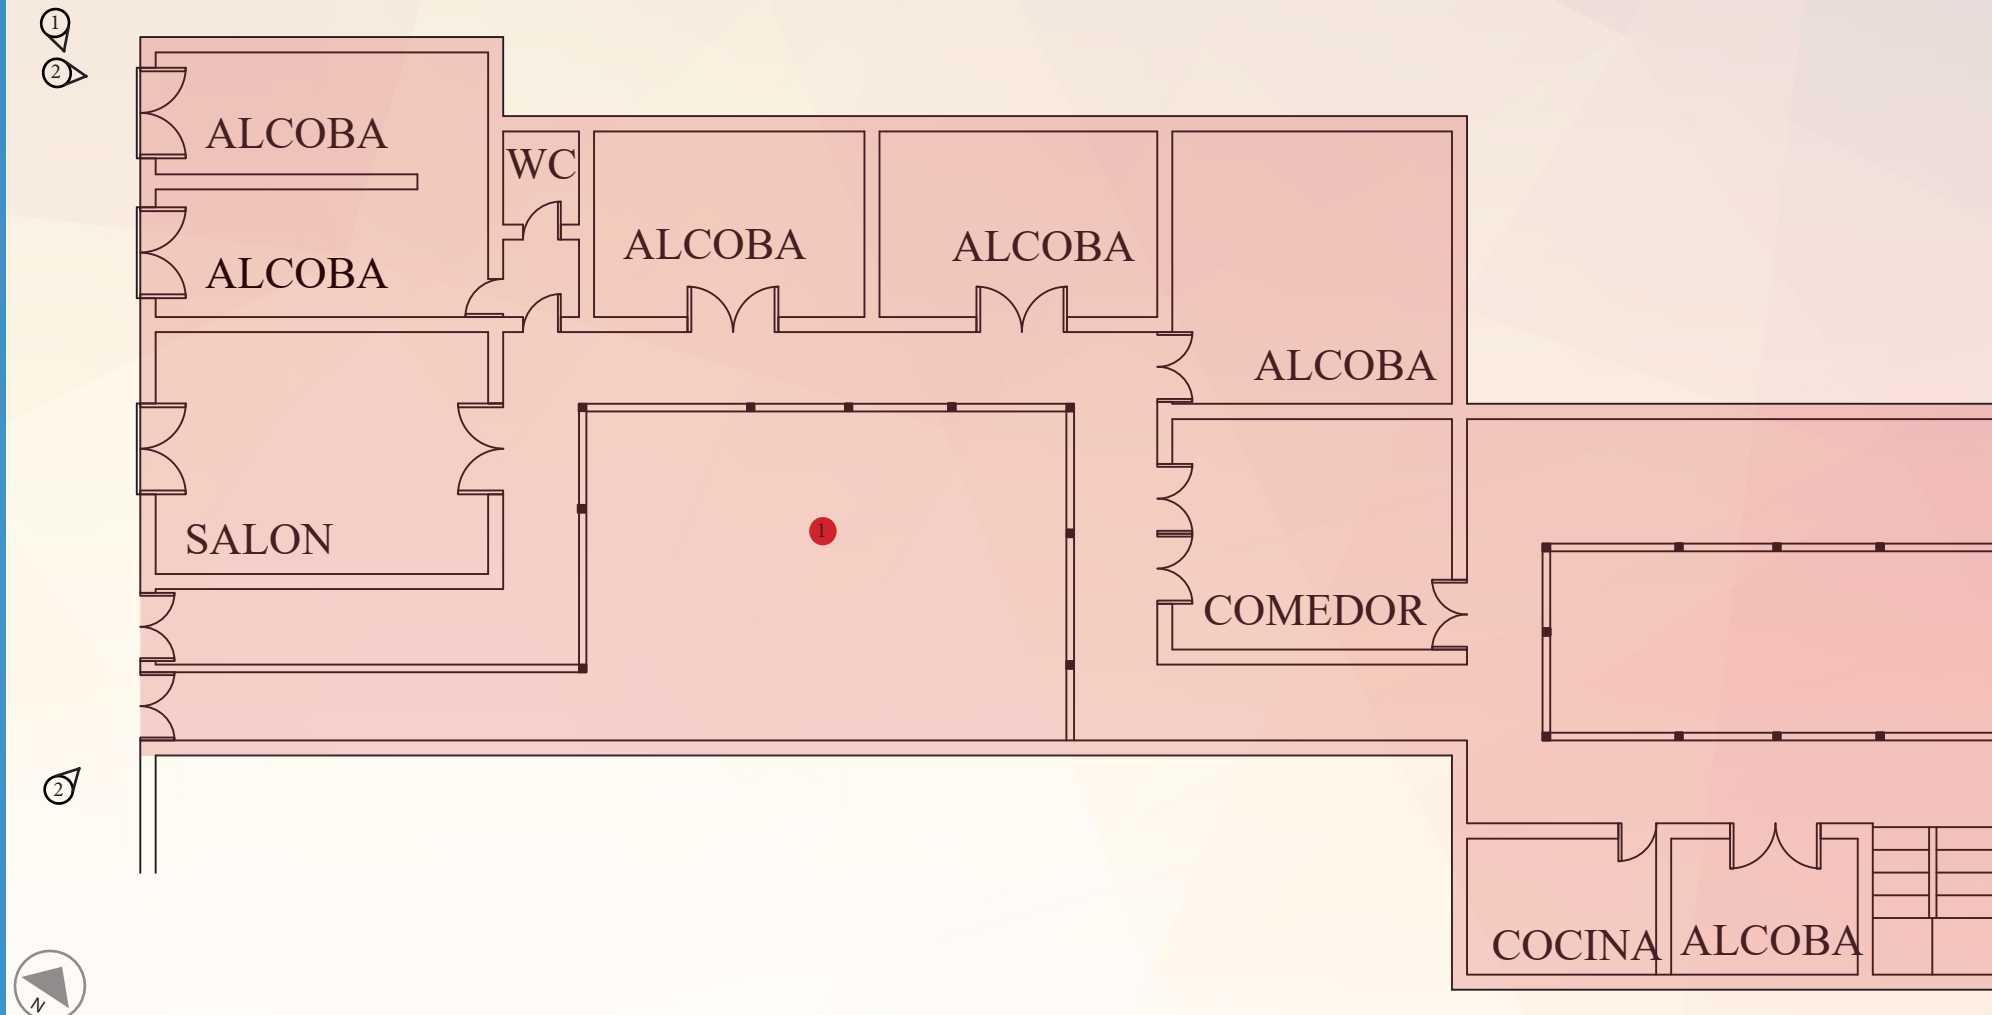
PLANTA PRINCIPAL ESC 1:100

1) Predio cerrado por amenaza de ruina alrededor de comienzos de 2017 y posteriormente después de la segunda mitad del mismo año fue demolido.

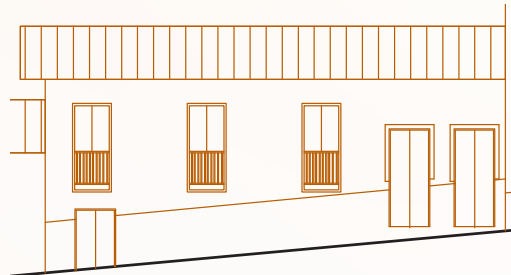
FACHADA 2001

La demolición es prohibida para los inmuebles Nivel I de conservación integral ya que se pierde en su totalidad los valores estéticos de diseño, arte, tipología, materialidad, técnica constructiva y huellas de utilización.

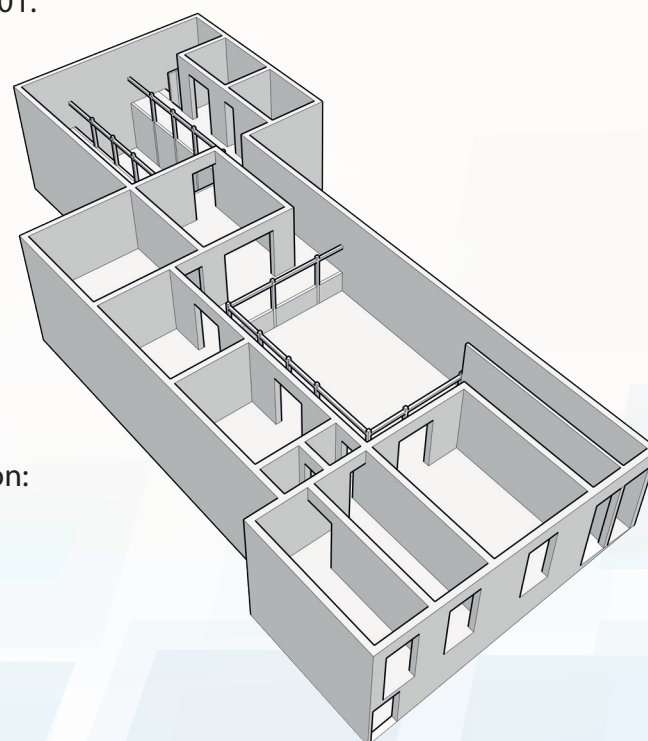
VOLUMETRIA

Tipo de intervención:

1) Demolición.
