**PLAN DE MEJORA PARA EL PROCESO DE IMPLEMENTACIÓN DE SEÑALIZACIÓN HORIZONTAL EN LA  
LOCALIDAD DE RAFAEL URIBE URIBE**

Ingeniería Civil, Facultad de Ingenierías

**Trabajo de Grado presentado como requisito para optar al título de Ingeniero Civil**

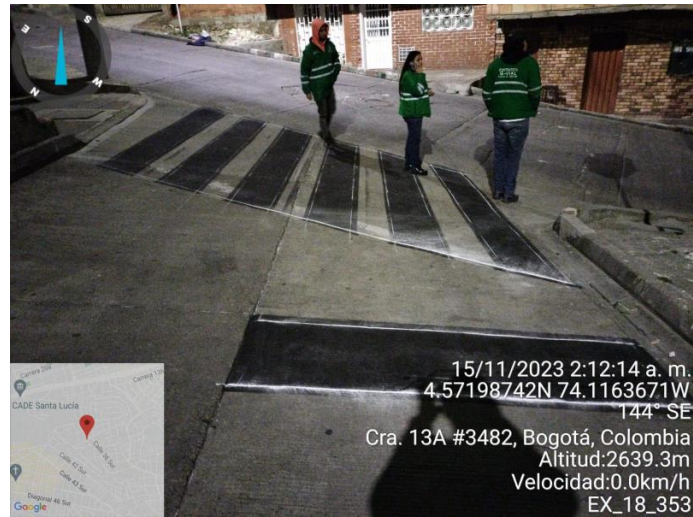
**Figura 9**

*Nota:* La imagen muestra la implementación de imprimante, correspondiente a la localidad de Rafael Uribe Uribe.

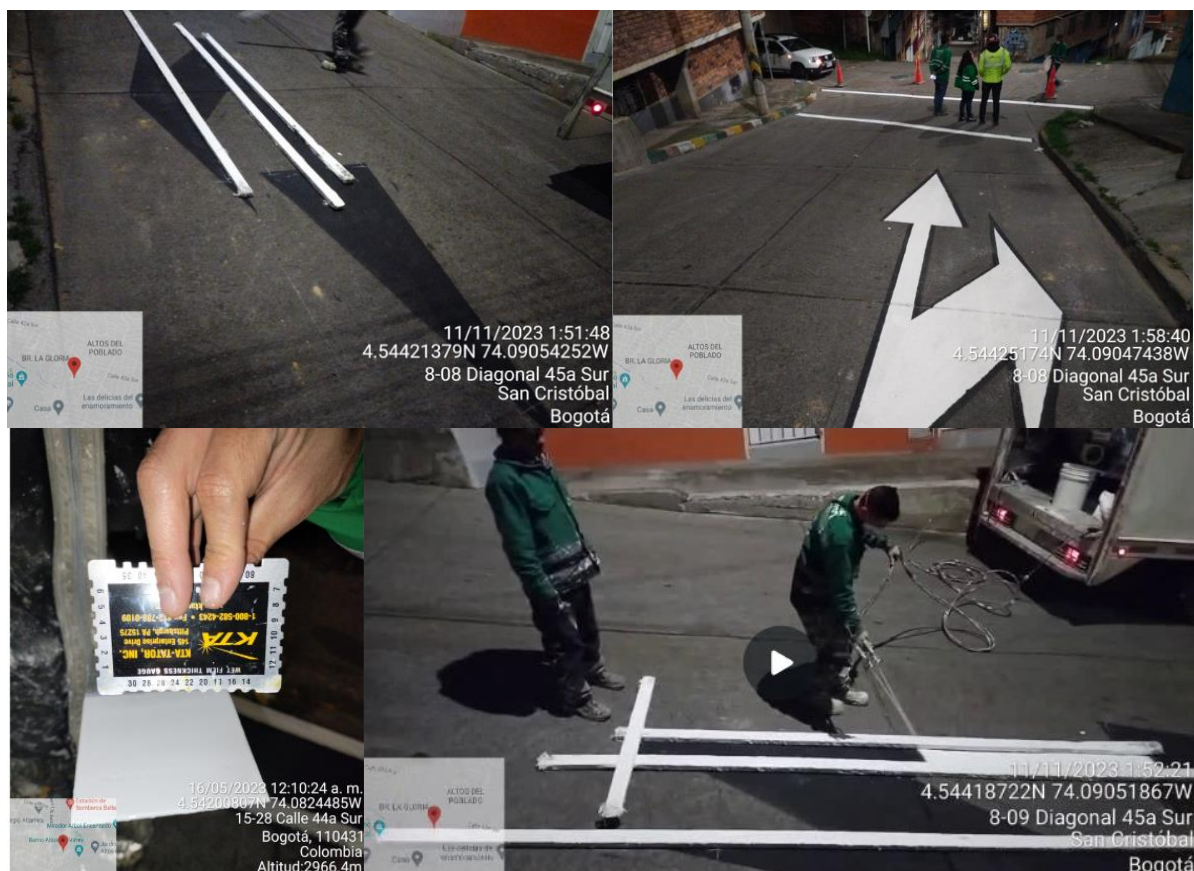
**Figura 10**

*Nota:* La imagen muestra la aplicación de pintura blanca tipo spray. Elaboración propia.

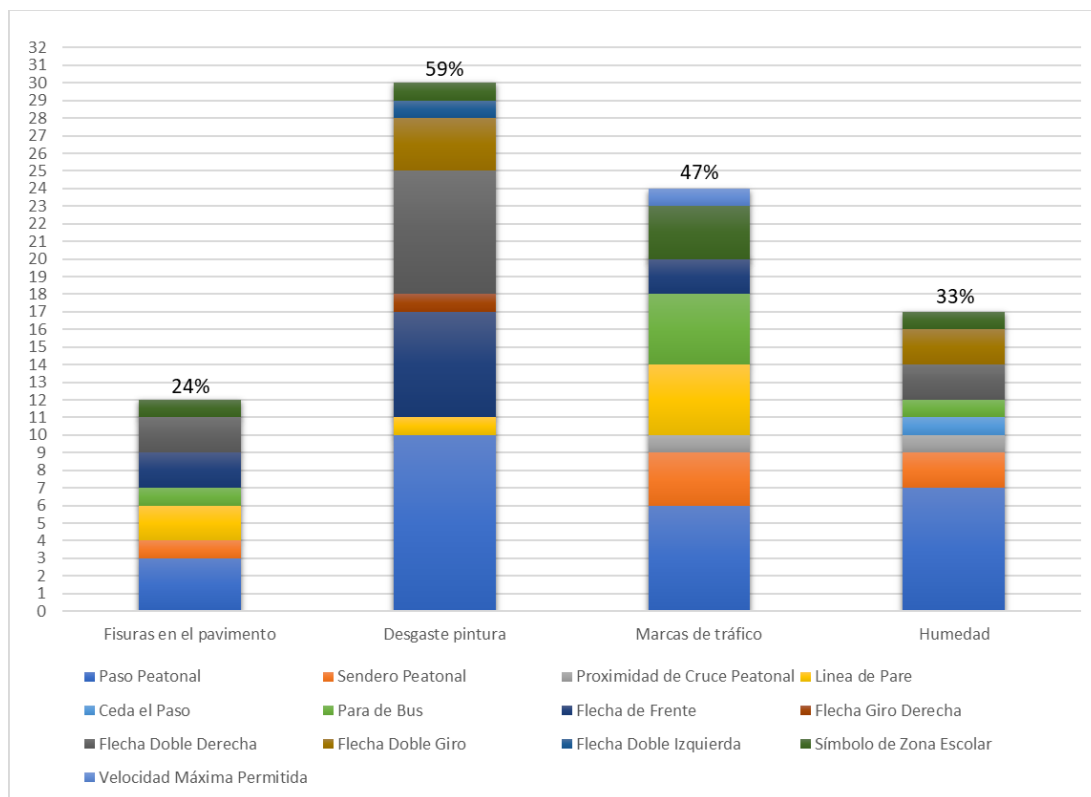
**Figura 11**  
*Aplicación de pintura blanca tipo spray*

pintura, afectando a 30 demarcaciones, seguido por las marcas de tráfico, con 24 demarcaciones, humedad, con 17 demarcaciones, y por último las fisuras en el pavimento, con 12 demarcaciones.

A su vez se puede observar como la señalización horizontal tipo flecha, tiene cierta tendencia al desgaste de pintura, mientras que las marcas transversales tienden a presentar patologías por marcas de tráfico; para comprender de mejor manera las causas y la mejor manera de intervenir, es necesario analizar individualmente cada patología para posteriormente establecer procesos que mejoren la implementación de señalización horizontal.

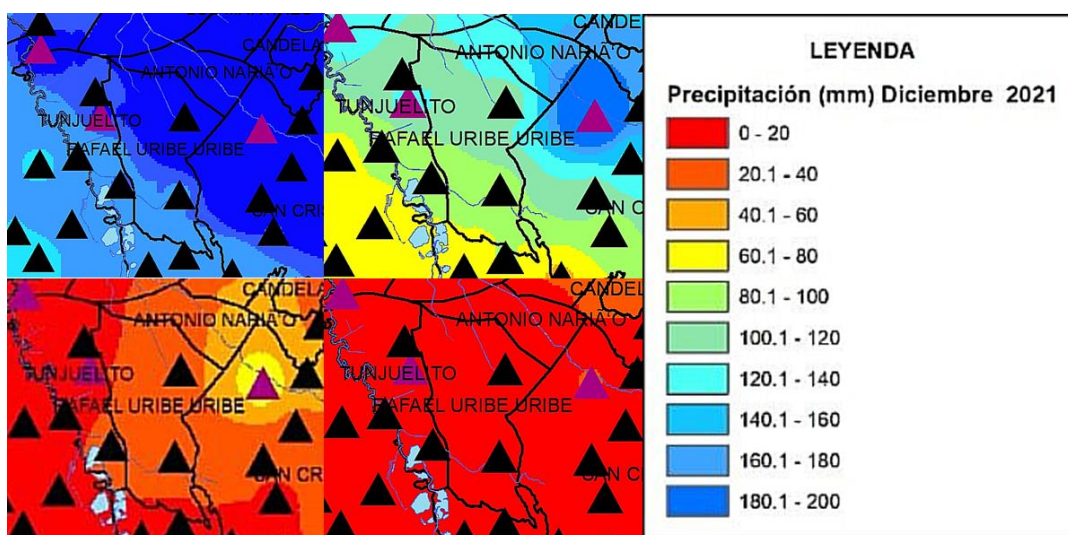
**Figura 12**

Como se observa en la figura 12, las precipitaciones totales mensuales para el mes de octubre oscilaron entre 110,1-150 mm a 160,1-180 mm para la localidad de Rafael Uribe Uribe, estas precipitaciones fueron disminuyendo a medida que pasaban los meses hasta que en el mes de enero se obtuvo unas precipitaciones de 0 a 20 mm. Los dos primeros meses de la implementación, pueden ser los causantes de la frecuencia de la patología por humedad, pues se vieron afectadas las demarcaciones, siendo las marcas transversales las que se evidenciaron mayor rastro de la patología, siendo en total 12 demarcaciones afectadas las cuales son los pasos peatonales, sendero peatonal, proximidad de cruce peatonal, ceda el paso y paradero de bus; en mucho de los casos estas marcas se encuentran a lo ancho

generando humedad impidiendo la implementación, es necesario detener el proceso y esperar que la superficie esté seca completamente. Por otra parte, se podría aprovechar de mejor manera el verano en Bogotá, pues como se observa en la figura 12, los dos últimos meses de implementación, la precipitación total que se presentó fue baja a comparación de los dos meses anteriores, por lo tanto, al priorizar la implementación de las señales horizontales realizando turnos de doble jornada con diferentes cuadrillas, generaría que la patología por humedad sea menor, pues el pavimento estaría seco durante estas épocas del año.
