**ANALISIS DE LAS PATOLOGIAS EN LAS CONSTRUCCIONES DE INTERES  
PATRIMONIAL EN EL MUNICIPIO DE MANZANARES (CALDAS)**

**Análisis Patologías de Bahareque en Manzanares  
(Caldas)**

**Trabajo presentado para optar por el título de tecnólogo en construcciones  
arquitectónicas**

## **CAPÍTULO II: ESTUDIO PATOLÓGICO DE LAS CONSTRUCCIONES MAS DETERIORADAS – MARZO 2018**

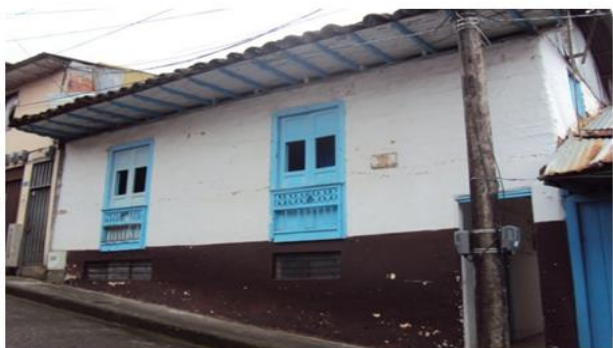
Casa de Alberto Giraldo

En las 19 fallas analizadas, se determinaron que las patologías predominantes son las de causa mecánica, las cuales presentan 13 fallas, en el que los desprendimientos, agrietamientos y fisuras son los de mayor causa, ubicándose en habitaciones, corredor y patio. Aunque la flecha es la de mayor problemática, por la afectación del entrepiso comprometiendo la estructura del mismo ocasionando una afectación a la seguridad. En

patologías físicas se determinaron 2 fallas por causa de humedad capilar, las cuales se evidenciaron en dos muros del patio sin comprometer parte estructural. Aunque las biológicas solo presentan 3 números de fallas por deterioro de materiales, son las de mayor afectación para la vivienda, por la desintegración de elementos estructurales causados por presencia de xilófagos ubicándose en su mayor parte en el patio y corredor. Por otro lado, se identificó una falla de patología antrópica en la que la debilidad y el maltrato del revoque por parte de los habitantes generaron desprendimientos los cuales dejaron expuestos los elementos internos del muro, pudiendo sufrir patologías biológicas (deterioro de materiales) y físicas (humedad capilar). (Véase anexo ficha casa Alberto Giraldo).

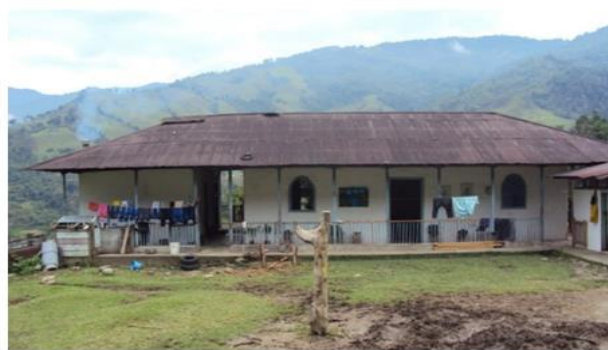
Finca El Edén

Frente a la comparativa realizada, se evidencio, un gran avance en las fallas analizadas, en la edificación más deteriorada, que es la finca el Edén, en donde el propietario y la alcaldía no tuvieron ningún interés de intervención. Con diferencia a la casa de Alberto Giraldo, donde el propietario intervino en una serie de las fallas y otras que continuaron avanzando. el caso particular es el de la cárcel municipal, en donde la alcaldía no tuvo ningún interés de intervención, y la comunidad tampoco pensó en su conservación. especialmente por motivos económicos, prosiguiendo a que la cárcel fuera demolida, logrando así plantear un proyecto diferente para el municipio.

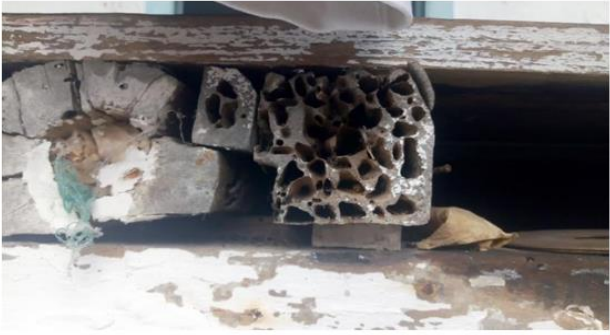
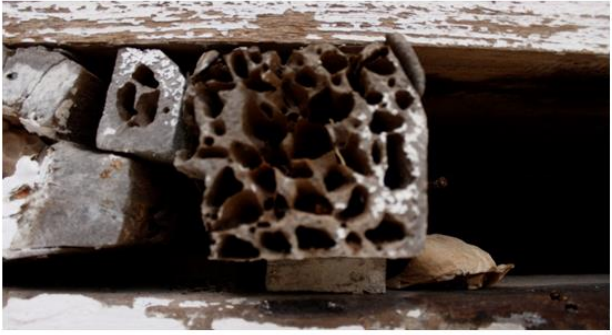
| Lesion #1: Deterioro de materiales - Tipo: Biologica. | |
|---|---|
| Ubicación: Entrepiso. | |
| Grado de afectación: Alto. El elemento de madera de seccion rectangular de 10x10 cm y 6 metro aprox. de largo tiene un porcentaje de afectación: 80%. | Grado de afectación: Alto. El elemento de madera de seccion rectangular de 10x10 cm y 6 metro aprox. de largo tiene un porcentaje de afectación: 80%. |
| El avance de la lesion es minimo, posiblemente los insectos xilofagos eran de ciclo larvario, es evidente que varias generaciones de xilofagos afectaron el elemento y acabaron con toda la lignina. El aspecto del elemento evidencia que posiblemente sus propiedades mecanicas disminuyeron. | |

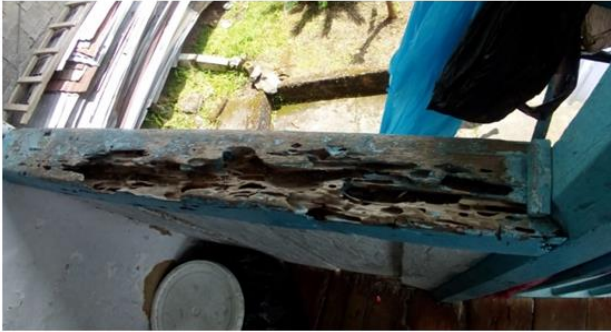
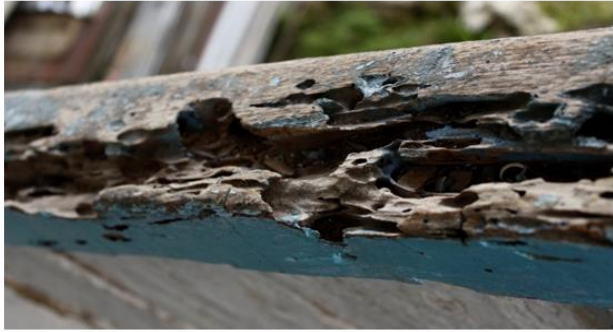
| Lesion #2: Deterioro de materiales - Tipo: Biologica. | |
|---|---|
| Ubicación: Baranda del patio posterior. | |
| Grado de afectación: Alto. El elemento de madera de seccion rectangular de 10x10 cm y 1 metro de largo tiene un porcentaje de afectación: 80%. | Grado de afectación: Alto. El elemento de madera de seccion rectangular de 10x10 cm y 1 metro de largo tiene un porcentaje de afectación: 80%. |
| En el elemento no se evidencia ningun avance en la lesión, probablemente los insectos xilofagos eran de ciclo larvario y ya no residen mas en el material , habran consumido toda la lignina del elemento y por ende no es atractivo para otros insectos xilofagos. El elemento se encuentra expuesto a factores atmosfericos sin ningun tipo de proteccion permittiendo la degradacion del mismo, es inseguro para los habitantes ya que hace parte de la baranda, puede fallar y ocasionar un accidente. | |

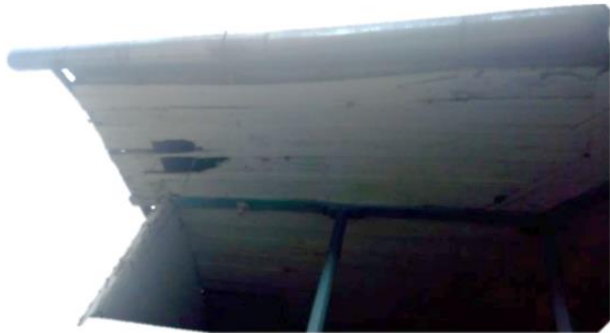
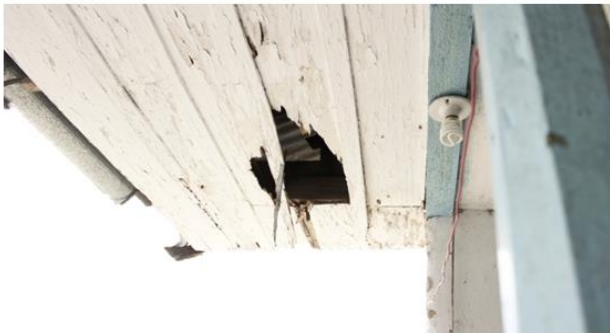
| Lesion #5: Deterioro de materiales - Tipo: Mecanica. | |
|---|---|
| Ubicación: Alero que da al patio central. | |
| Grado de afectación: bajo. La afectacion se calcula tomando como 100% el cielo raso que cubre el alero de la cubierta delimitado por la seccion que se ve en la imagen, se estima un porcentaje de afectacion del 20% | Grado de afectación: bajo. La afectacion se calcula tomando como 100% el cielo raso que cubre el alero de la cubierta delimitado por la seccion que se ve en la imagen, se estima un porcentaje de afectacion del 20% |

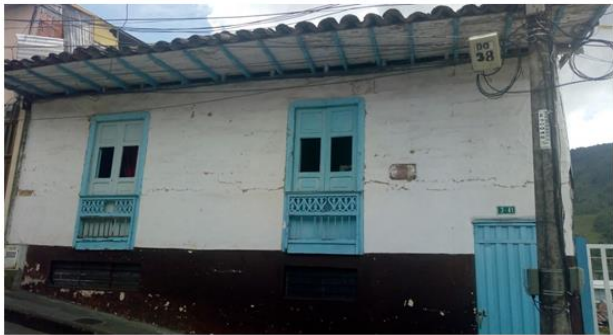
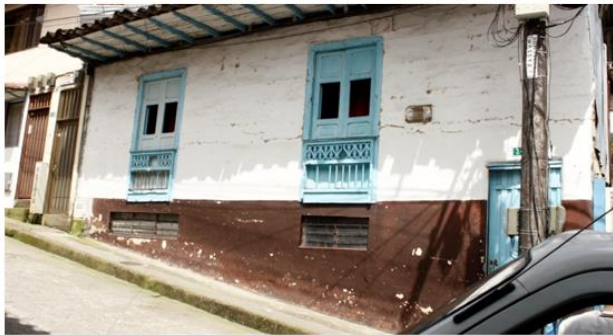
| Lesion #7: Fisuras - Erosion - Tipo: Fisica. | |
|---|---|
| Ubicación: Muro fachada frontal. | |
| Grado de afectación: medio. La afectacion calcula tomando como 100% la totalidad del muro, y se estima un porcentaje de afectación del: 30% | Grado de afectación: medio. La afectacion calcula tomando como 100% la totalidad del muro, y se estima un porcentaje de afectación del: 40% |

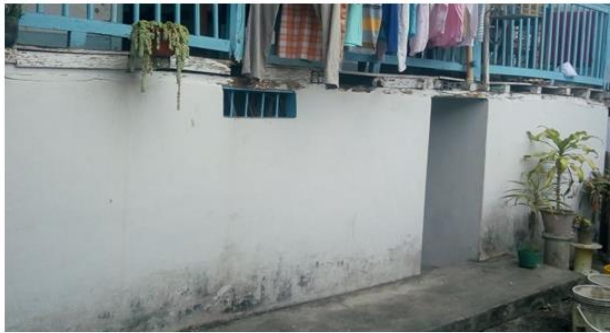
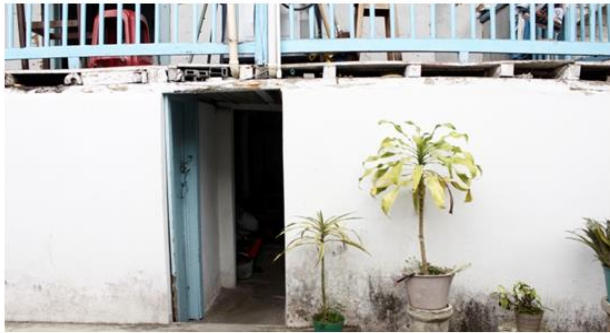
| Lesion 8: Erosion - Humedad por capilaridad - Tipo: Fisica. | |
|---|---|
| Ubicación: Patio central. | |
| Grado de afectación: medio. La afectacion se calcula tomando como 100% la totalidad de los dos muros, se estima un porcentaje de afectacion del 30% | Grado de afectación: medio. La afectacion se calcula tomando como 100% la totalidad de los dos muros, se estima un porcentaje de afectacion del 30% |
| El avance de la lesion es minimo, no se evidencia nuevo deterioro ni ninguna intervencion. El muro no esta protegido y los agentes atmosfericos como la lluvia y la salpicadura que esta genera siguen afectando la base del muro. | |

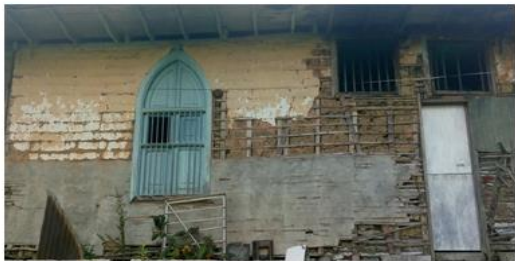
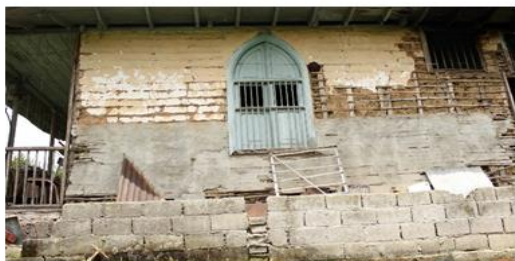
| Lesion #1: Desprendimiento de revoque - Fotodegradacion - Tipo: Fisica. | |
|---|---|
| Ubicación: Muro lateral Izquierdo. | |
| Grado de afectación: Alto. La afectacion se tomo con la totalidad del muro teniendo una afectacion con un porcentaje del: 64%.la cual se evidencia mayormente en su exterior. | Grado de afectación: Alto. La afectacion se tomo con la totalidad del muro teniendo una afectacion con un porcentaje del: 67%. La cual se evidencia mayormnte en su exterior. |

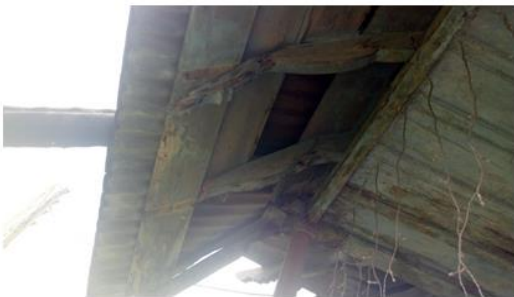
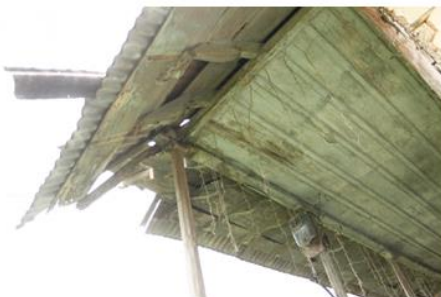
| Lesion #2: Humedad por filtracion - Tipo: Fisica. | |
|---|---|
| Ubicación: Alero Muro lateral Izquierdo. | |
| Grado de afectación: Alto. La afectacion se tomo con un 20% de la totalidad del muro teniendo una afectacion con un porcentaje total del: 75%. | Grado de afectación: Alto. La afectacion se tomo con un 20% de la totalidad del muro teniendo una afectacion con un porcentaje total del: 78%. |

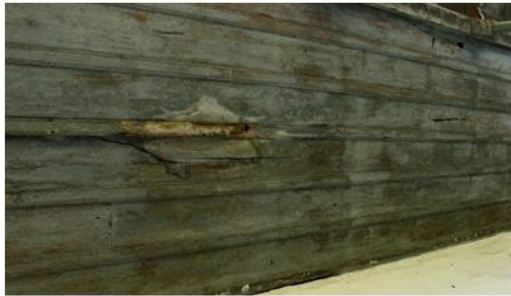
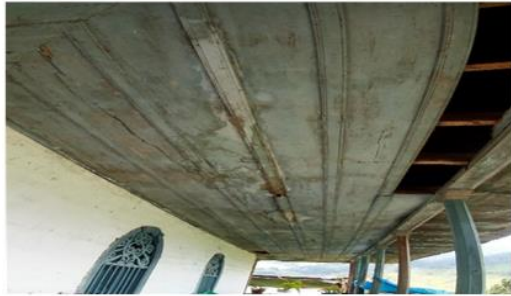
| Lesion #3: Humedad por filtracion - Tipo: Fisica. | |
|---|---|
| Ubicación: Alero fachada principal. | |
| Grado de afectación: medio. La afectacion se tomo de la totalidad del alero teniendo una afectacion con un porcentaje del: 30%. | Grado de afectación: medio. La afectacion se tomo de la totalidad del alero teniendo una afectacion con un porcentaje del: 31%. |

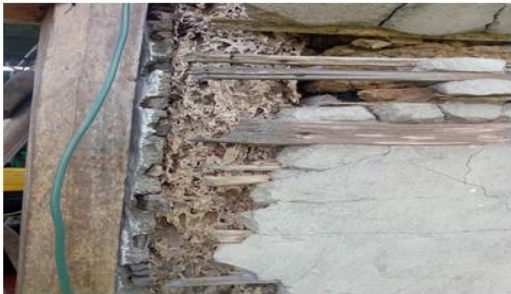
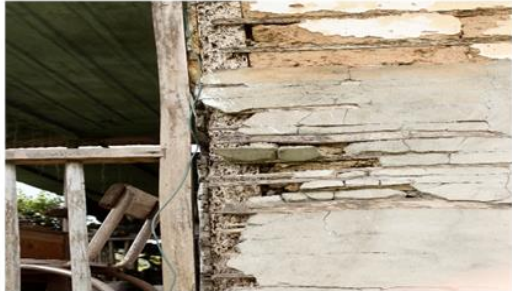
| Lesion #4: Desprendimiento de revoque - Tipo: Mecanica. | |
|---|---|
| Ubicación: Muro lateral Izquierdo. | |
| Grado de afectación: medio. La afectacion se tomo con una octava parte de la totalidad del muro teniendo una afectacion con un porcentaje del: 48%. | Grado de afectación: medio. La afectacion se tomo con una cuarta parte de la totalidad del muro teniendo una afectacion con un porcentaje del: 50%. |
| En el elemento se evidencia un ligero avance en la lesión, aun cuando la lesion esta todavia presente, el incremento entre la visita de marzo frente ala de octubre, muestra un ligero aumento de desprendimiento y un ataque de los agentes xilofagos en la parte estructural. aun cuando el aumento es minimo no deja de ser un un problema grave para la parte estructural del muro, logrando afectar la integridad del mismo. | |

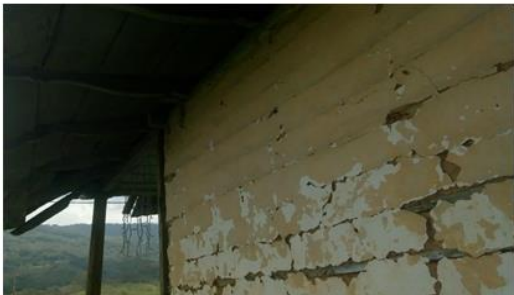
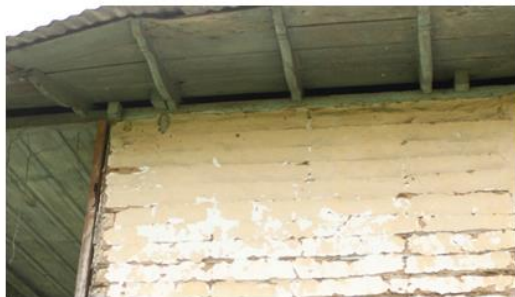
| Lesion #5: Fisuras superficiales - Tipo: Mecanica. | |
|---|---|
| Ubicación: Muro lateral Izquierdo. | |
| Grado de afectación: medio. La afectacion se tomo con una cuarta parte de la totalidad del muro teniendo una afectacion con un porcentaje del: 18%. | Grado de afectación: medio. La afectacion se tomo con una cuarta parte de la totalidad del muro teniendo una afectacion con un porcentaje del: 18%. |
| En esta seccion del muro no se eviencia un avance de la falla, pero sigue persistiendo el mismo grado de falla. Debido especialmente al que el aleron esta cubriendo gran parte de esta seccion, logrando conservar la originalidad del muro e impidiendo el temprano aumento de la lesion y otras afectaciones. | |

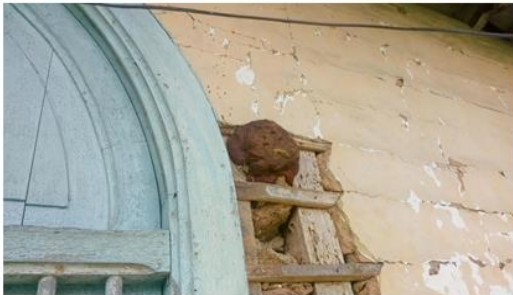
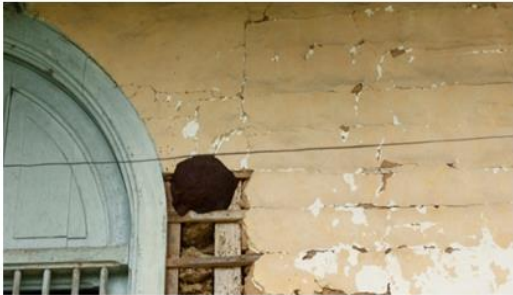
| Lesion #6: Desprendimiento de revoque - Tipo: Mecanica. | |
|---|---|
| Ubicación: Muro lateral Izquierdo. | |
| Grado de afectación: medio. La afectacion se tomo con un 10% de la totalidad del muro teniendo una afectacion con un porcentaje del: 60%. | Grado de afectación: medio. La afectacion se tomo con un 10% de la totalidad del muro teniendo una afectacion con un porcentaje del: 60%. |

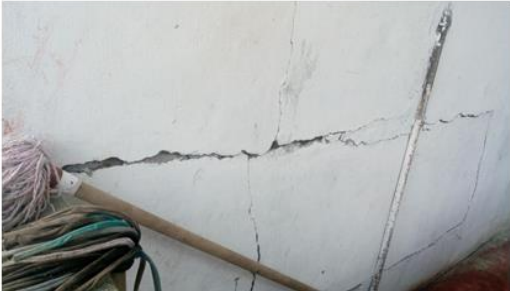
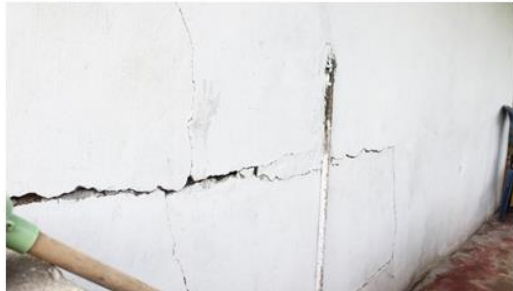
| Lesion #7: Agrietamiento profundo - Tipo: Mecanica. | |
|---|---|
| Ubicación: Muro fachada principal. | |
| Grado de afectación: medio. La afectacion se tomo con una cuarta parte de la totalidad del muro teniendo una afectacion con un porcentaje del: 20%. | Grado de afectación: medio. La afectacion se tomo con una cuarta parte de la totalidad del muro teniendo una afectacion con un porcentaje del: 20%. |
| En esta seccion del muro se puede observar por la fisura que el revoque de este muro esta compuesto por mortero el cual fue modificado por el propietario y tuvo una alateracion para la una instalacion hidraulicay mayor resistencia ya que el mur colinda con la cocina y el lavadero pero en comparacion de las dos visitas no se evidencia ninguna alteracion, ni aumento de la falla pero aun asi sigue persistiendo el mismo grado de afectacion. | |

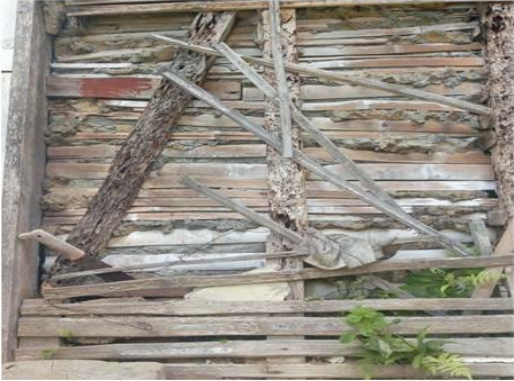
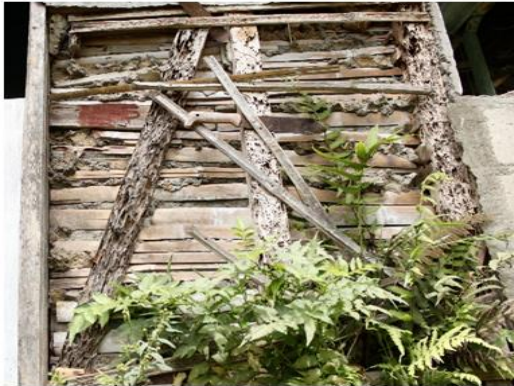
| Lesion #8: Desprendimiento de revoque - Deterioro de materiales- Tipo: Biologica. | |
|---|---|
| Ubicación: Muro lateral Izquierdo. | |
| Grado de afectación: Alto. La afectacion se tomo con una octava parte de la totalidad del muro teniendo una afectacion con un porcentaje del: 77%. | Grado de afectación: Alto. La afectacion se tomo con una cuarta parte de la totalidad del muro teniendo una afectacion con un porcentaje del: 88%. |
| Esta seccion del muro se encuentra en su mayor parte en muy mal estado, ya que no tiene ningun tipo de recubrimiento y su estructura de madera esta completamente visible, atacada por agentes xilofagos y fotodegradacion. Aunque logramos observar en comparacion con la primera visita un crecimiento de hierba entre la parte estructural del muro y el desprendimiento de la esterilla de guadua que la estaban conformando. debilitando notablemente la integridad del muro y pudiendo ocasionar un colpazo inminente. | |
