**Informe Técnico No.        de**  
**Seguimiento y monitoreo al riesgo**

El punto afectado se encuentra ubicado sobre un tributario de la quebrada Doña Juana en la vereda La María, municipio de Cachipay - Cundinamarca. Específicamente el punto afectado, es la intersección entre el afluente y un tramo de acceso vehicular, el cual únicamente ha sido transitable en temporada seca o en bajos niveles de agua.

La visita se realizó el día 28 de Mayo de 2014, iniciando aproximadamente a las 9:50 a.m., en el tramo aguas arriba de la quebrada Doña Juana, sobre la vereda La María, con coordenadas Este: 955.397 -- Norte: 1015.286 – altitud: 1156 m.s.n.m. (Sistema de Coordenadas Magna-Sirgas).

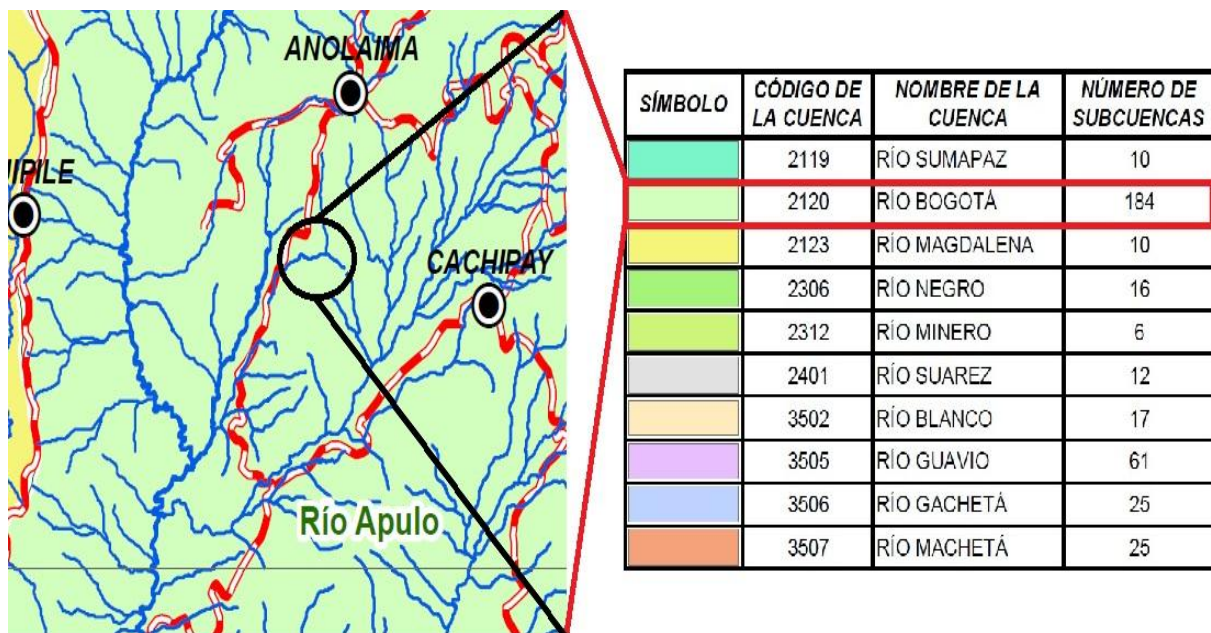
**Imagen 1.** Clasificación cuenca hidrográfica de la zona de estudio. IGAC - CAR

La zona de estudio, se caracteriza por pertenecer a la cuenca media del río Bogotá, la cual es la cuenca más grande del departamento de Cundinamarca con un numero de 184 subcuencas, entre ellas el río Curí y la quebrada Doña Juana, aclarando de esta manera que el afluente de la zona afectada pertenece a la micro cuenca de la quebrada.

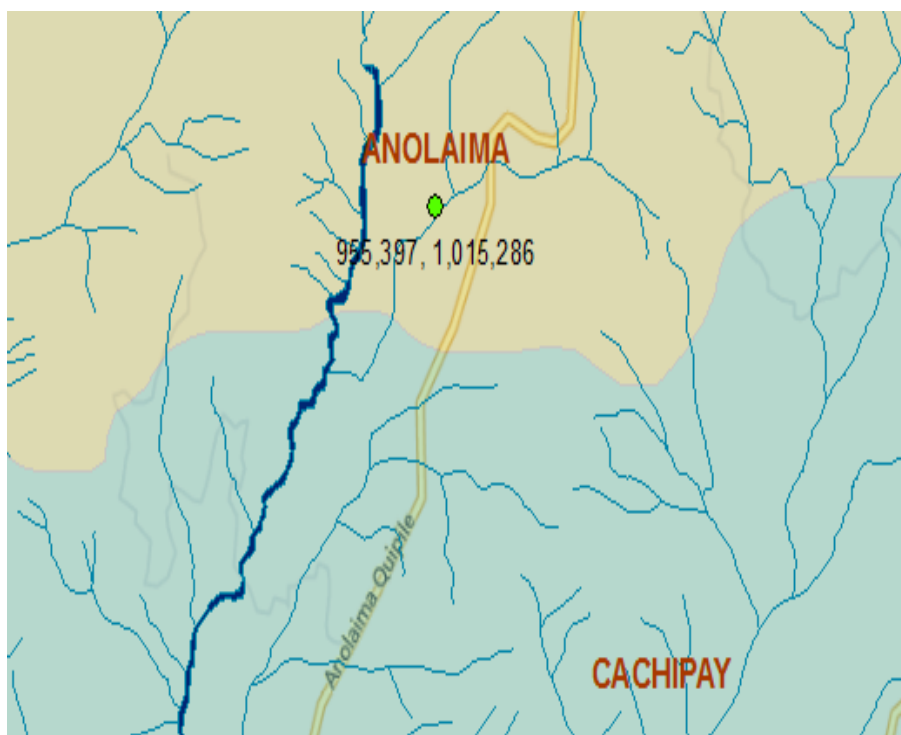
**Imagen2.** Ubicación hidrológica. El cuerpo de agua resaltado Corresponde a la quebrada Doña Juana, la zona de estudio se ubica sobre un tributario hacia la quebrada.
