**FACTORES QUE AFECTAN LA PRODUCTIVIDAD EN LA EXTENDIDA DE ASFALTO
DURANTE EL MANTENIMIENTO DE LA MALLA VIAL. CASO DE ESTUDIO
LOCALIDAD DE ENGATIVÁ, BOGOTÁ, D.C.**

**UNIVERSIDAD LA GRAN COLOMBIA
FACULTAD DE INGENIERÍA CIVIL
BOGOTÁ D.C.
2015**

**Trabajo de grado presentado como requisito para optar al título de ingeniero
civil**

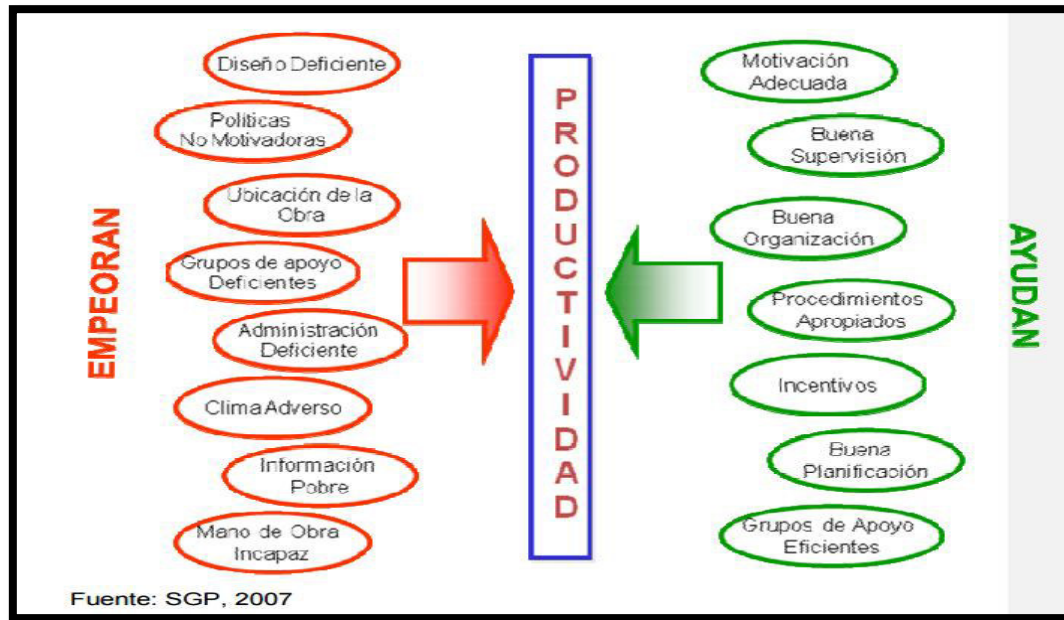
Figura No. 2. Aspectos que afectan y ayudan a la productividad en la mano de obra

En la figura No. 2 se presentan aspectos importantes a tener en cuenta para ser controlados en obra, ya que pueden mejorar o empeorar la productividad y tienen un impacto especialmente en la mano de obra.

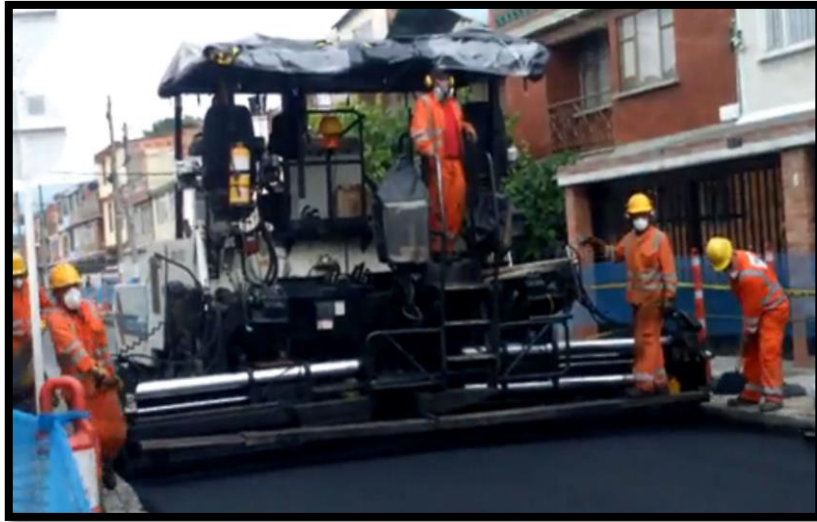
Figura No. 3. Pavimentadora, Extendedora o Finisher.

Estas máquinas se componen de una tolva receptora en la parte frontal, barrenas distribuidoras que por medio de un sistema de tornillo sinfín distribuye el material en todo el ancho del tramo vial para ser organizado por una regla, enrasador o placa emparejadora. Es utilizada para recibir el asfalto de la volqueta que lo transporta y extenderlo de manera uniforme en el tramo de la vía a intervenir. En la Figura No. 3 se muestra la parte frontal de una pavimentadora con su operario y en los extremos de la imagen, se encuentran los trabajadores encargados de verificar que se cumplan los niveles requeridos de la capa en asfalto.

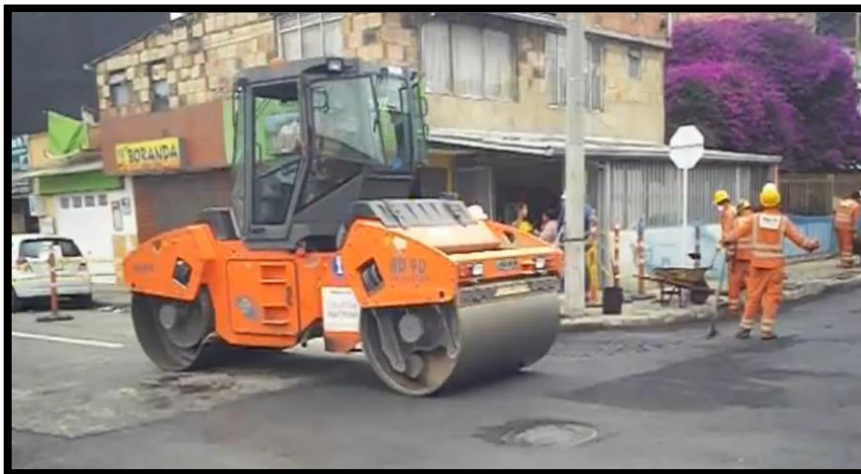
Figura No. 4. Compactador de tambor.

En la Figura No. 4 se observa el inicio de la compactación de la capa de asfalto con el rodillo tandem, posterior a la nivelada que realiza la cuadrilla de los rastrilleros. Los rodillos tandem para asfalto son más compactos y de mayor maniobrabilidad en las tareas pequeñas de compactación.

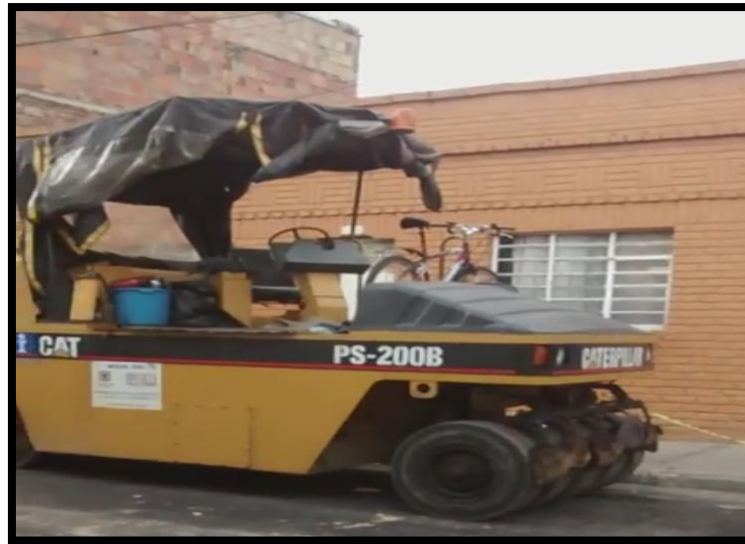
Figura No. 5. Compactador de llantas neumáticas.

Poseen un alto rendimiento y versatilidad, se utilizan principalmente para trabajos de sellado en la compactación de mezclas asfálticas, para eliminar marcas sobre la superficie y alcanzar la suavidad final. Véase en la Figura No. 5 un compactador de llantas neumáticas, el cual será el encargado de perfeccionar y dar el acabado a la capa de asfalto.

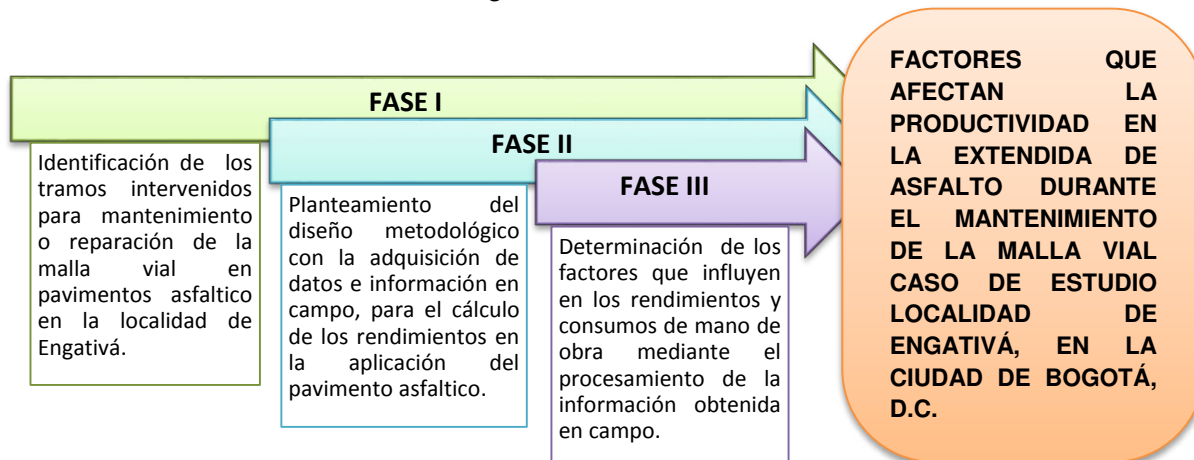
Figura No. 10. Fases de diseño metodológico.

Con base en la recolección de los datos y la identificación de la zona en estudio, se determinaron los rendimientos en el proceso de extendida del asfalto en los diferentes tipos de obras. A partir de los objetivos planteados para el desarrollo de la investigación se ejecutaron las siguientes fases de trabajo:

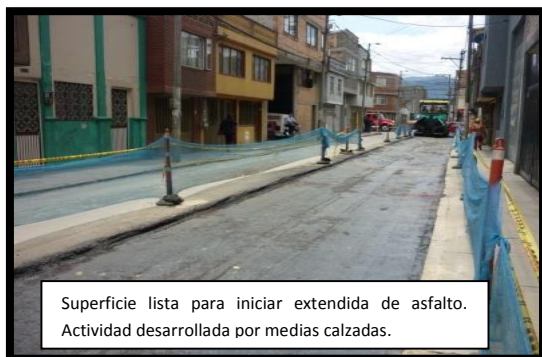
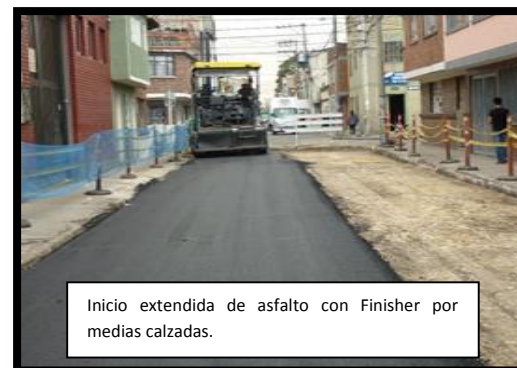
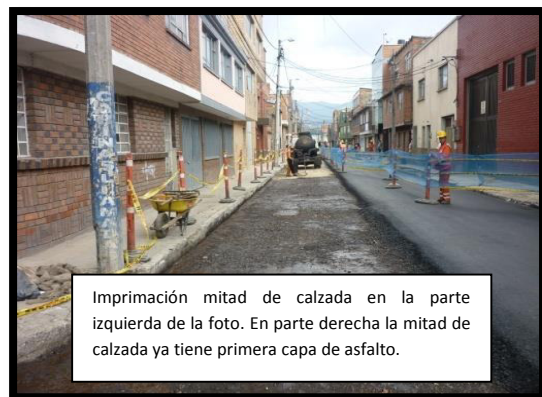
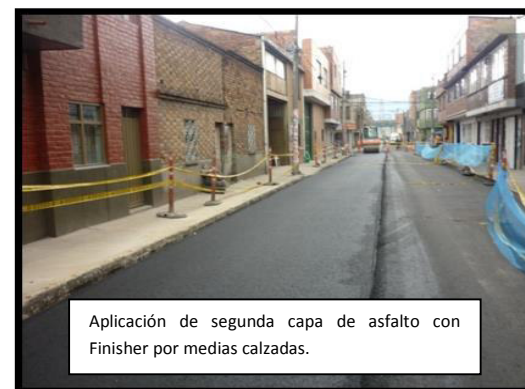
Figura No. 12. Registro fotográfico del tramo 1

Se puede observar la disponibilidad de la vía para realizar el mantenimiento en toda la calzada de manera simultánea, pero a causa del tipo de maquinaria que no alcanza el ancho requerido es necesario trabajar por medias calzadas.

También se registró la ausencia de personal durante ésta semana que coincidió con semana santa.

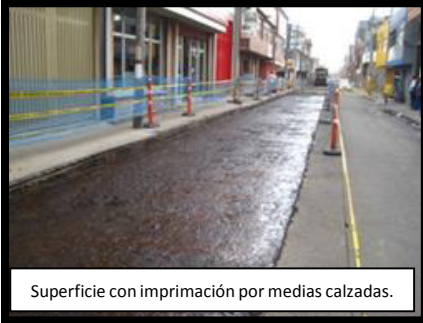
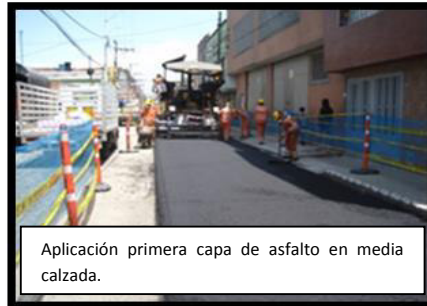
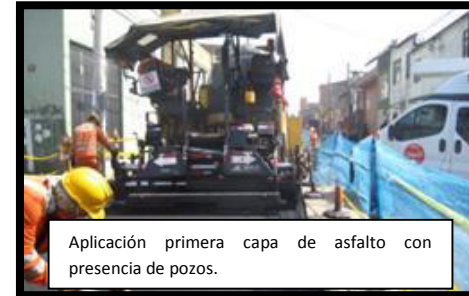
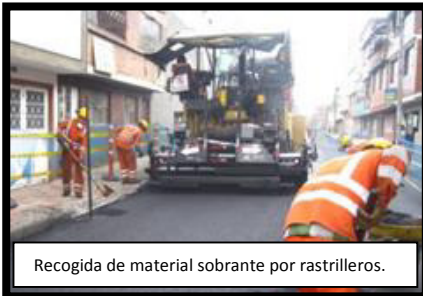
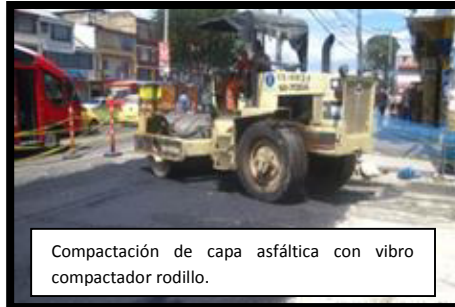
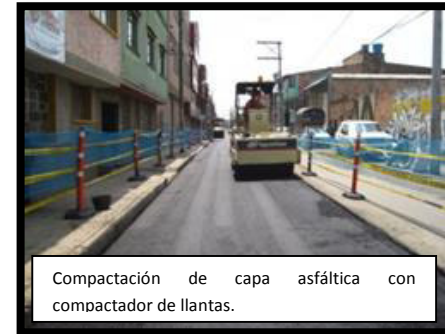
Figura No. 16. Registro fotográfico tramo 4 y 5

La maquinaria empleada en este tramo presenta inconvenientes y fue necesario terminar la nivelación de manera manual, nivelación y extendido de asfalto en intersecciones. Se presentan lluvias constantes en horas de la tarde causando que se pausen las actividades y la ausencia de personal para finalizar actividades.

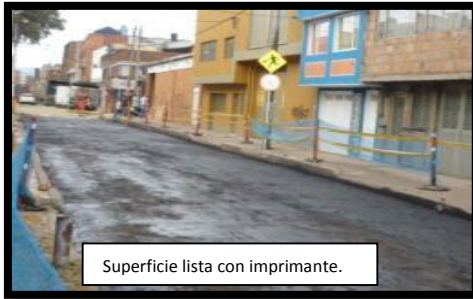
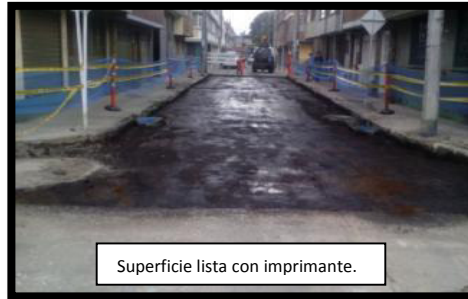
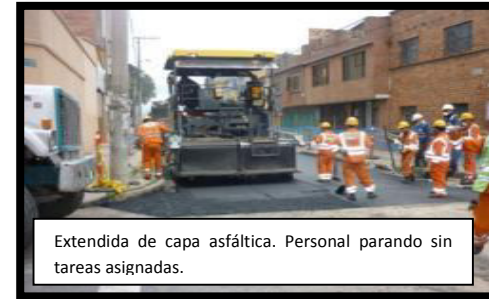
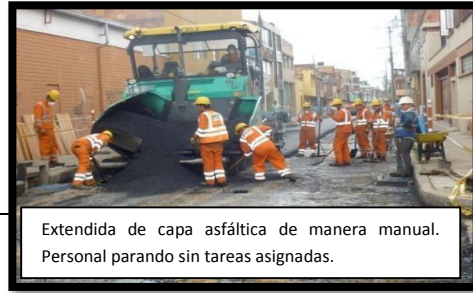
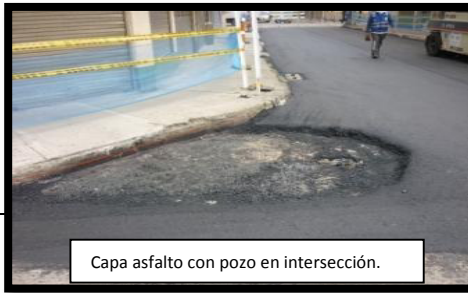
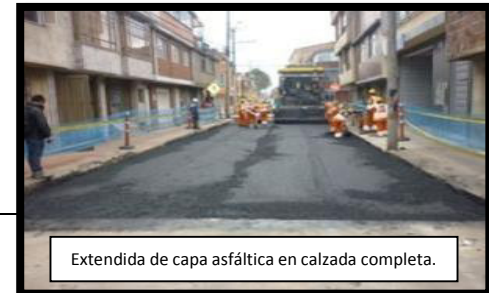
Figura No. 18 Registro fotográfico tramo 12

Se presenta ausencia de personal, disponibilidad de la vía ejecutada por medias calzadas, falta de organización y distribución de labores. El ancho de la maquinaria es menor al requerido para la vía, por lo cual se ejecuta en dos carriles

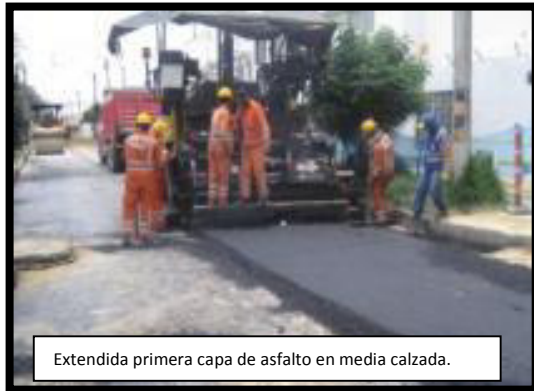
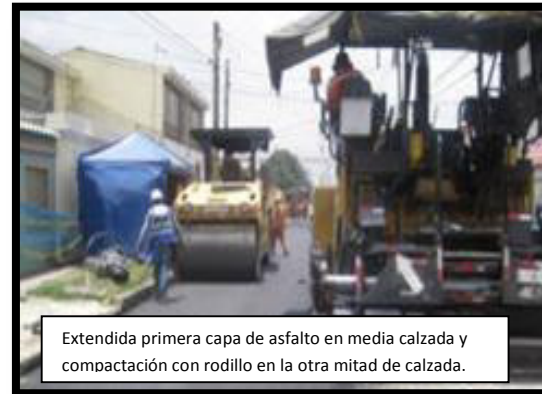
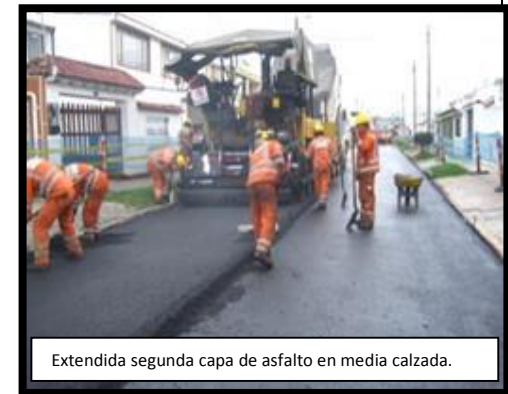
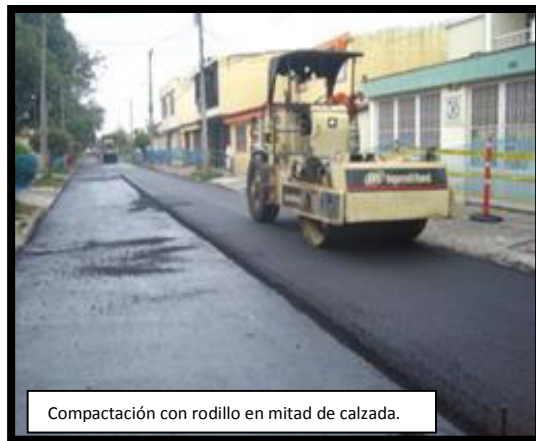
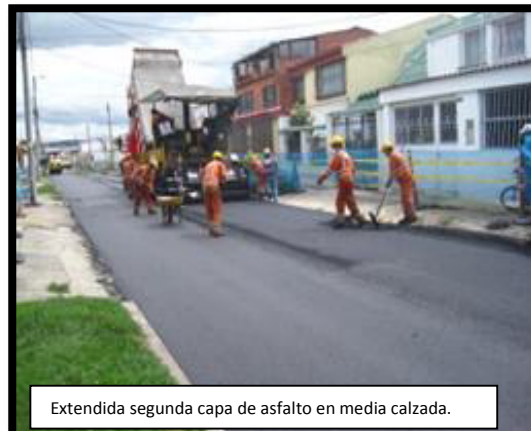
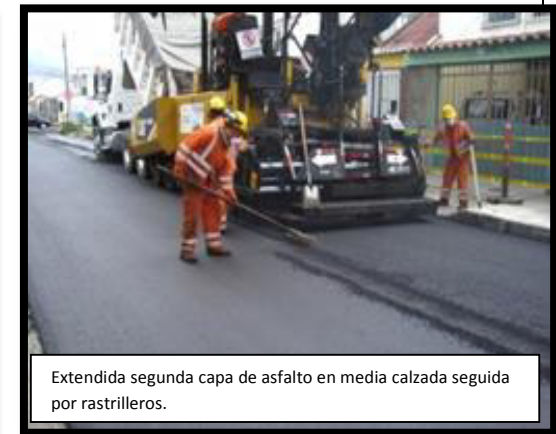
Figura No. 20 Registro fotográfico tramo 6

Mayor actividad de la mano de obra por pozos seguidos y coincide con la primera capa de asfalto.

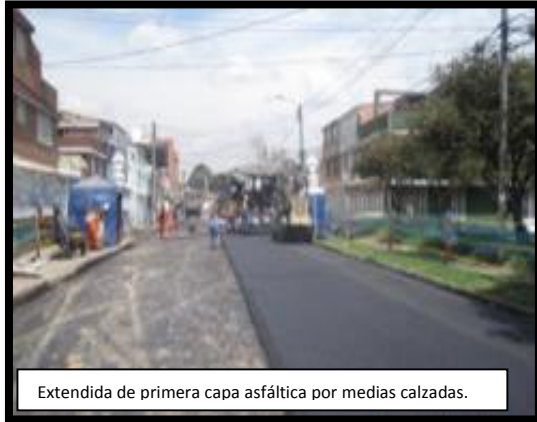
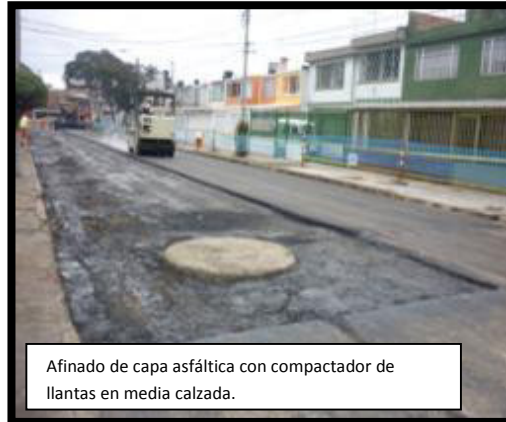
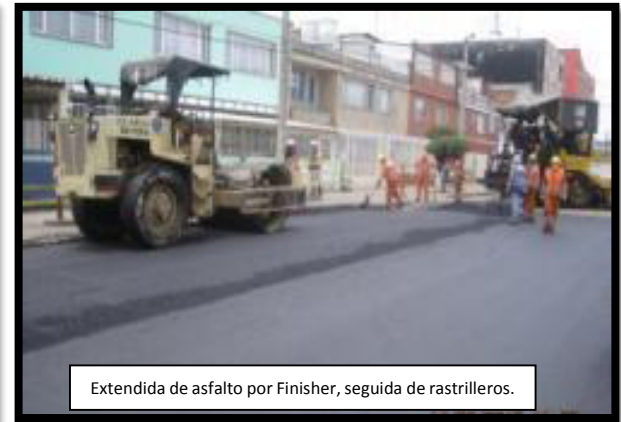
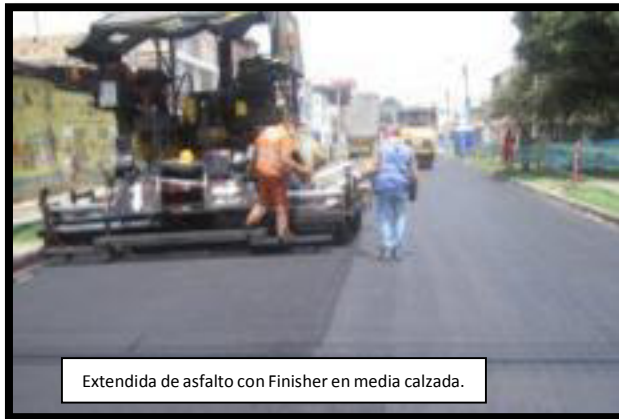
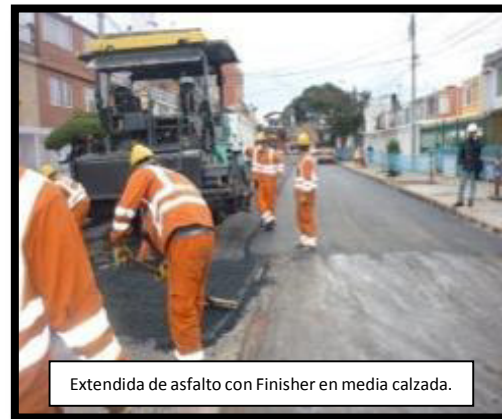
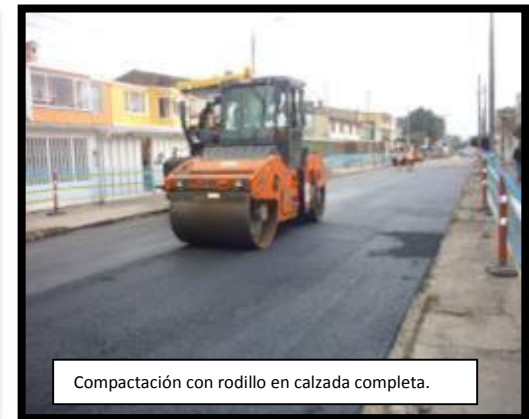
Figura No. 22 Registro fotográfico tramo 7

Se presentan lluvias, causando inconvenientes en los sumideros. Disponibilidad de la vía por medias calzadas.

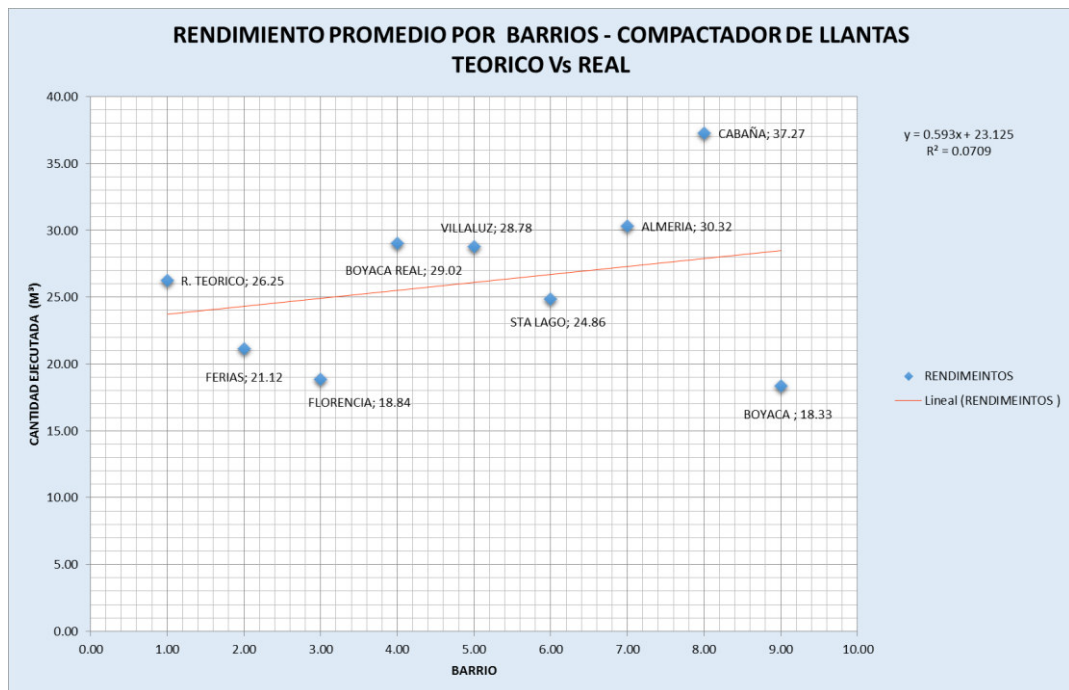
Figura No. 30. Rendimiento compactador de llantas.

Los rendimientos del vibro compactador de llantas fueron óptimos como podemos verlos en la gráfica 30, debido a que su eficiencia se debió a la buena eficiencia y manipulación de la máquina, evitando la pérdida de tiempos de ejecución mediante la inmediata puesta en marcha al compactar y sello de poros al material dándole fin a la actividad antes de lo esperado. Por otro lado el rendimiento en los barrios Boyacá, Villaluz, Almería y la cabaña dan por encima del teórico. En el barrio la cabaña el rendimiento fue más alto esta se debe a que tenían una maquinaria más moderna permitiendo que se obtengan menores tiempo de ejecución.

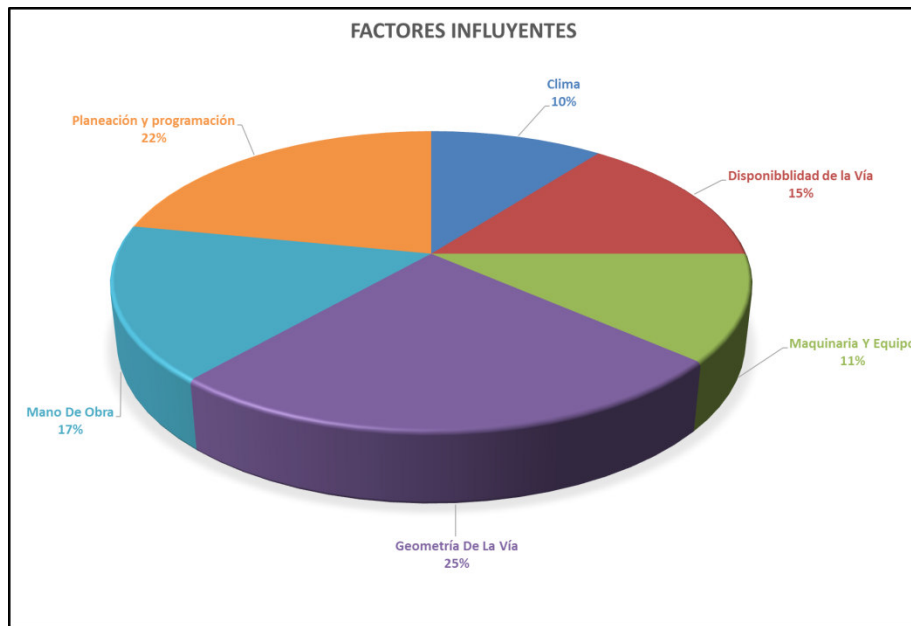
Figura No. 33. Grafica de factores influyentes en la localidad de Engativá

En la gráfica No. 34 de factores influyentes de la localidad de Engativá, en primer lugar se encuentra el factor geometría de la vía con un 34% en cuanto a las actividades adicionales que surgen por las intersecciones a intervenir, seguido con un 22% de planeación y programación estos factores tienen mayor peso en el desarrollo de la actividad alargando los tiempos de ejecución de la misma, y en cuanto a costos y tiempo son determinantes al medir la productividad.

La mano obra con un 17%, para el factor maquinaria y equipos un 15%; el factor ambiental para este caso climático con un 10% al presentarse lluvias desfavorece la ejecución, ya que afecta la temperatura requerida para la extendida del material. Son menos influyentes porque se presentan con menor frecuencia que los factores anteriormente mencionados, sin embargo estos no significan que sean trascendentes para el desarrollo de la actividad.
