ESTRATEGIAS PARA LA REHABILITACIÓN
DE LA ANTIGUA SEDE DEL COLEGIO
RUFINO CUERVO
EN EL MUNICIPIO DE CHOCONTÁ

BOOK
EJECUTIVO
JUANA CONTRERAS
JULIAN NOVA

ESTRATEGIAS PARA LA
REHABILITACIÓN DE LA ANTIGUA
SEDE DEL COLEGIO RUFINO
CUERVO EN CHOCONTÁ

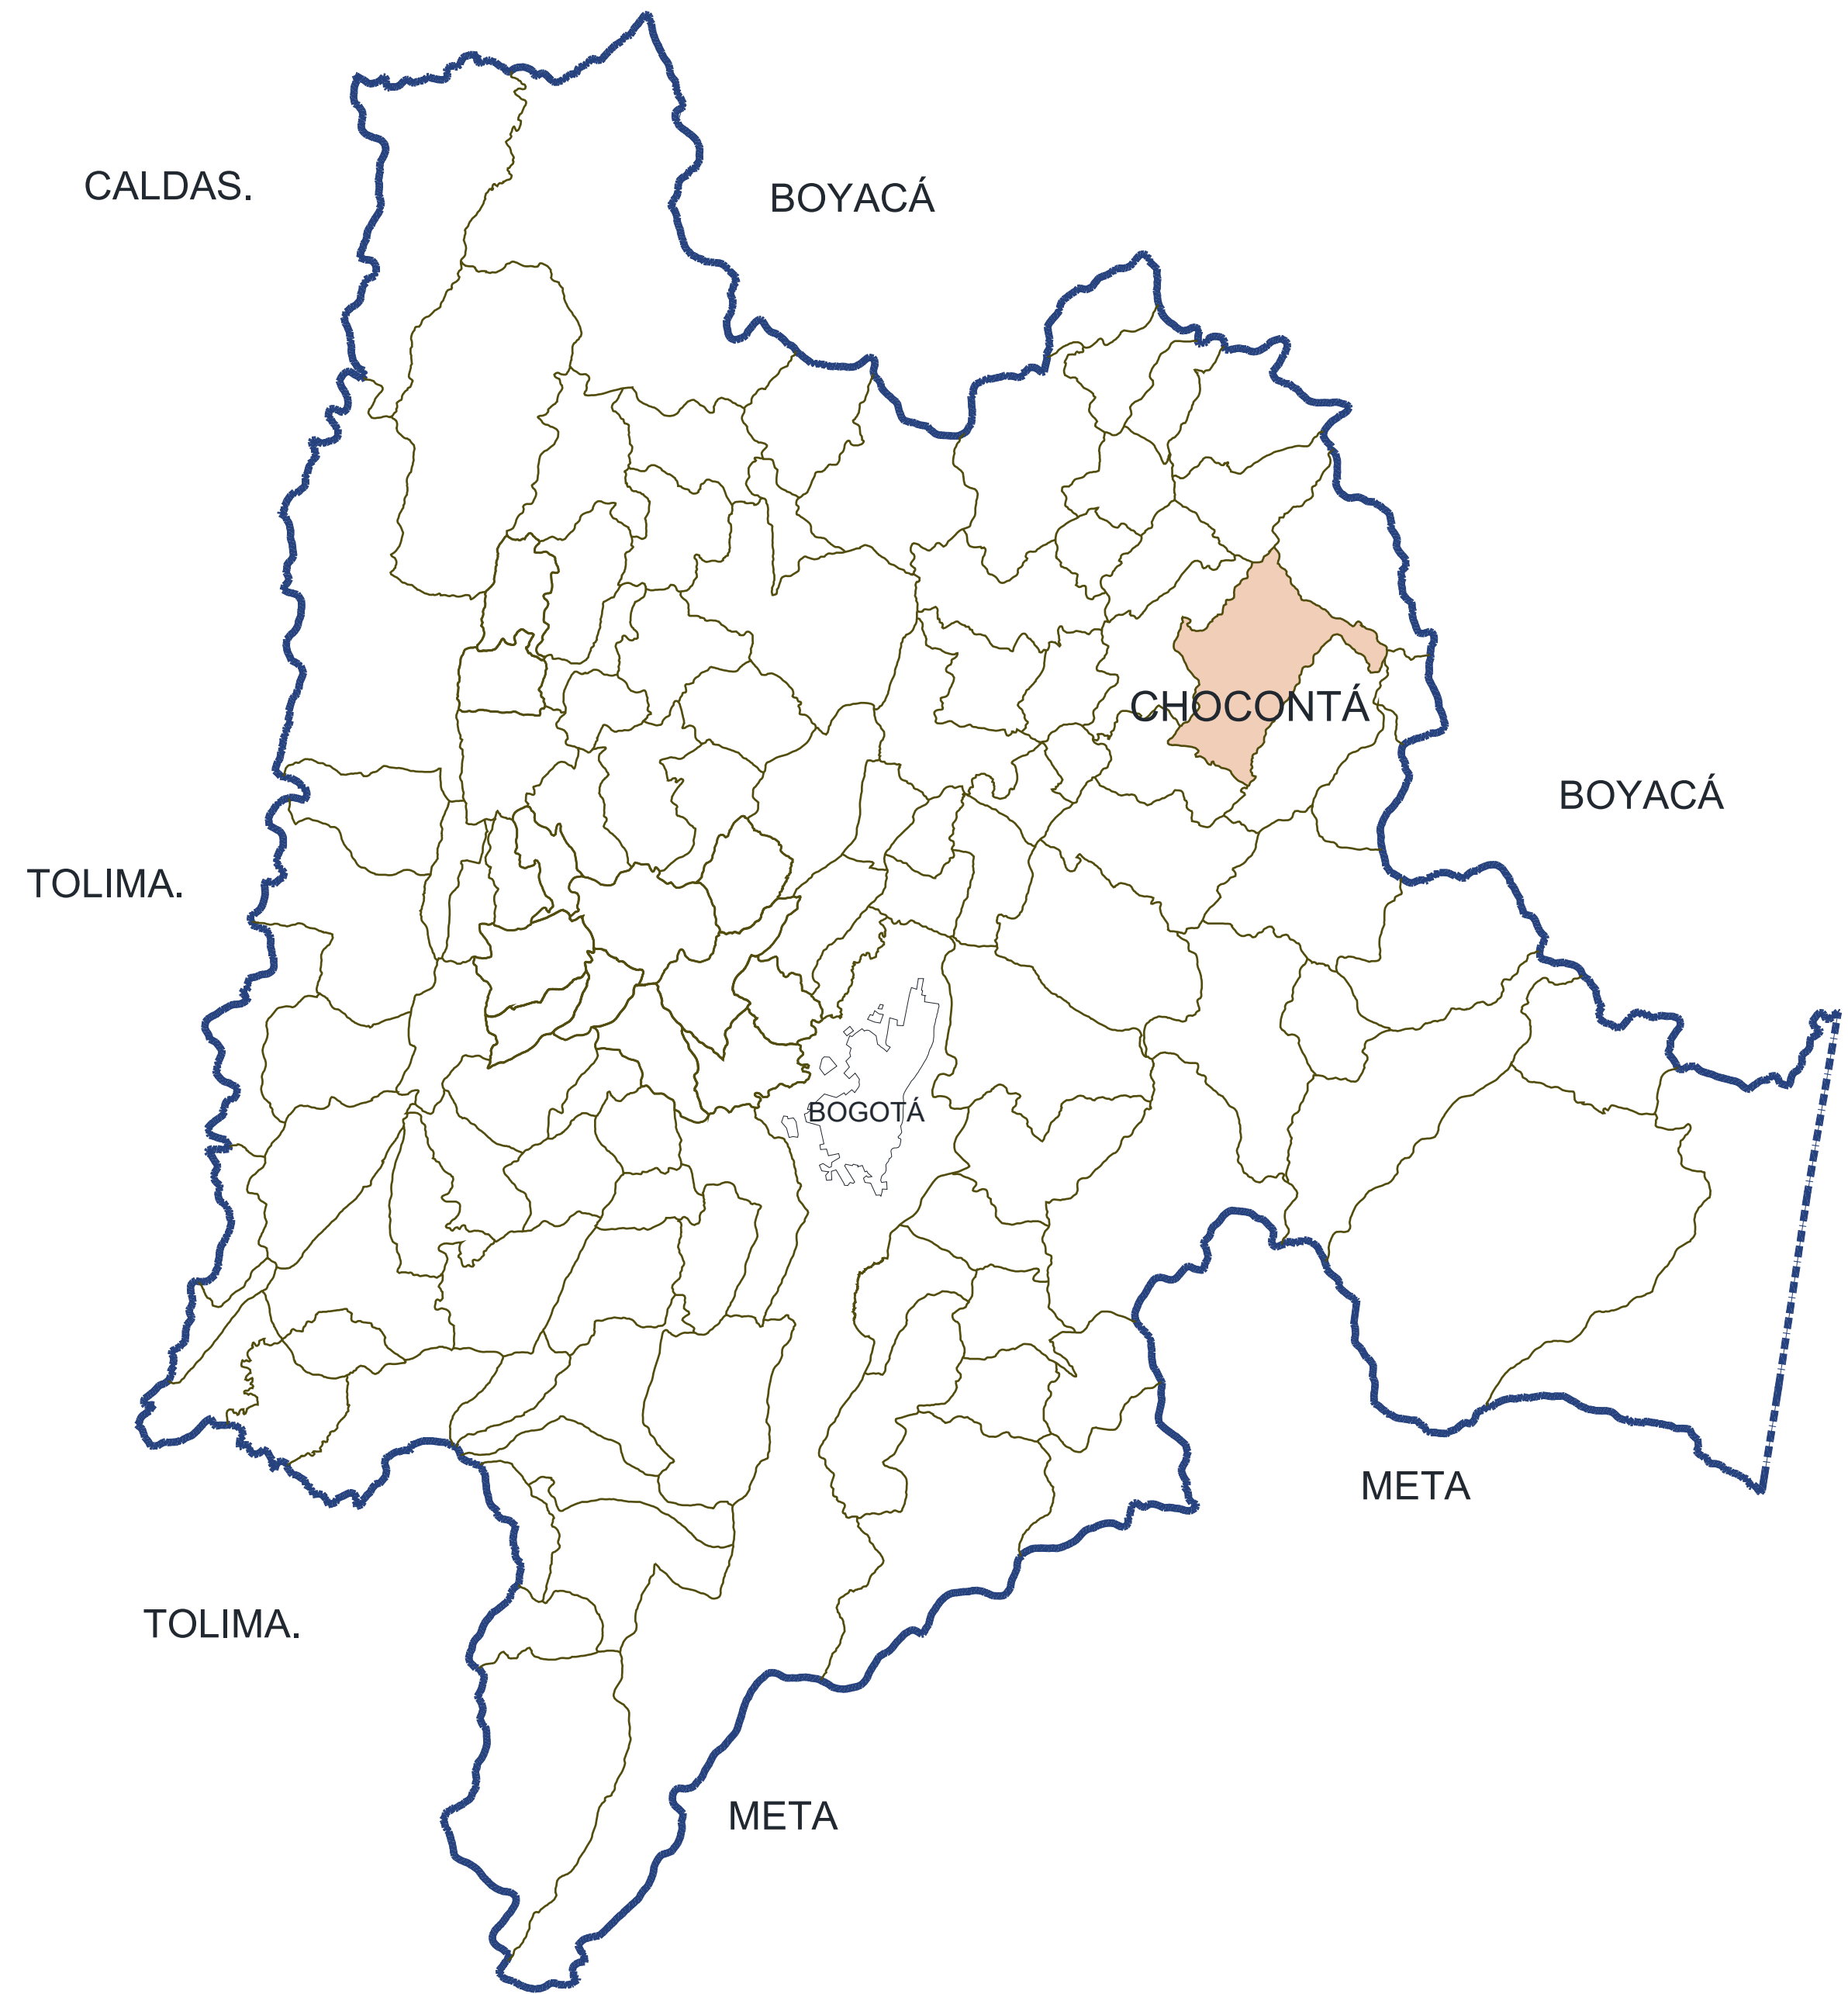
G1 DIVISIÓN POLÍTICA CUNDINAMARCA

LOCALIZACIÓN DEL
MUNICIPIO DE CHOCONTÁ
EN EL DEPARTAMENTO
DE CUNDINAMARCA

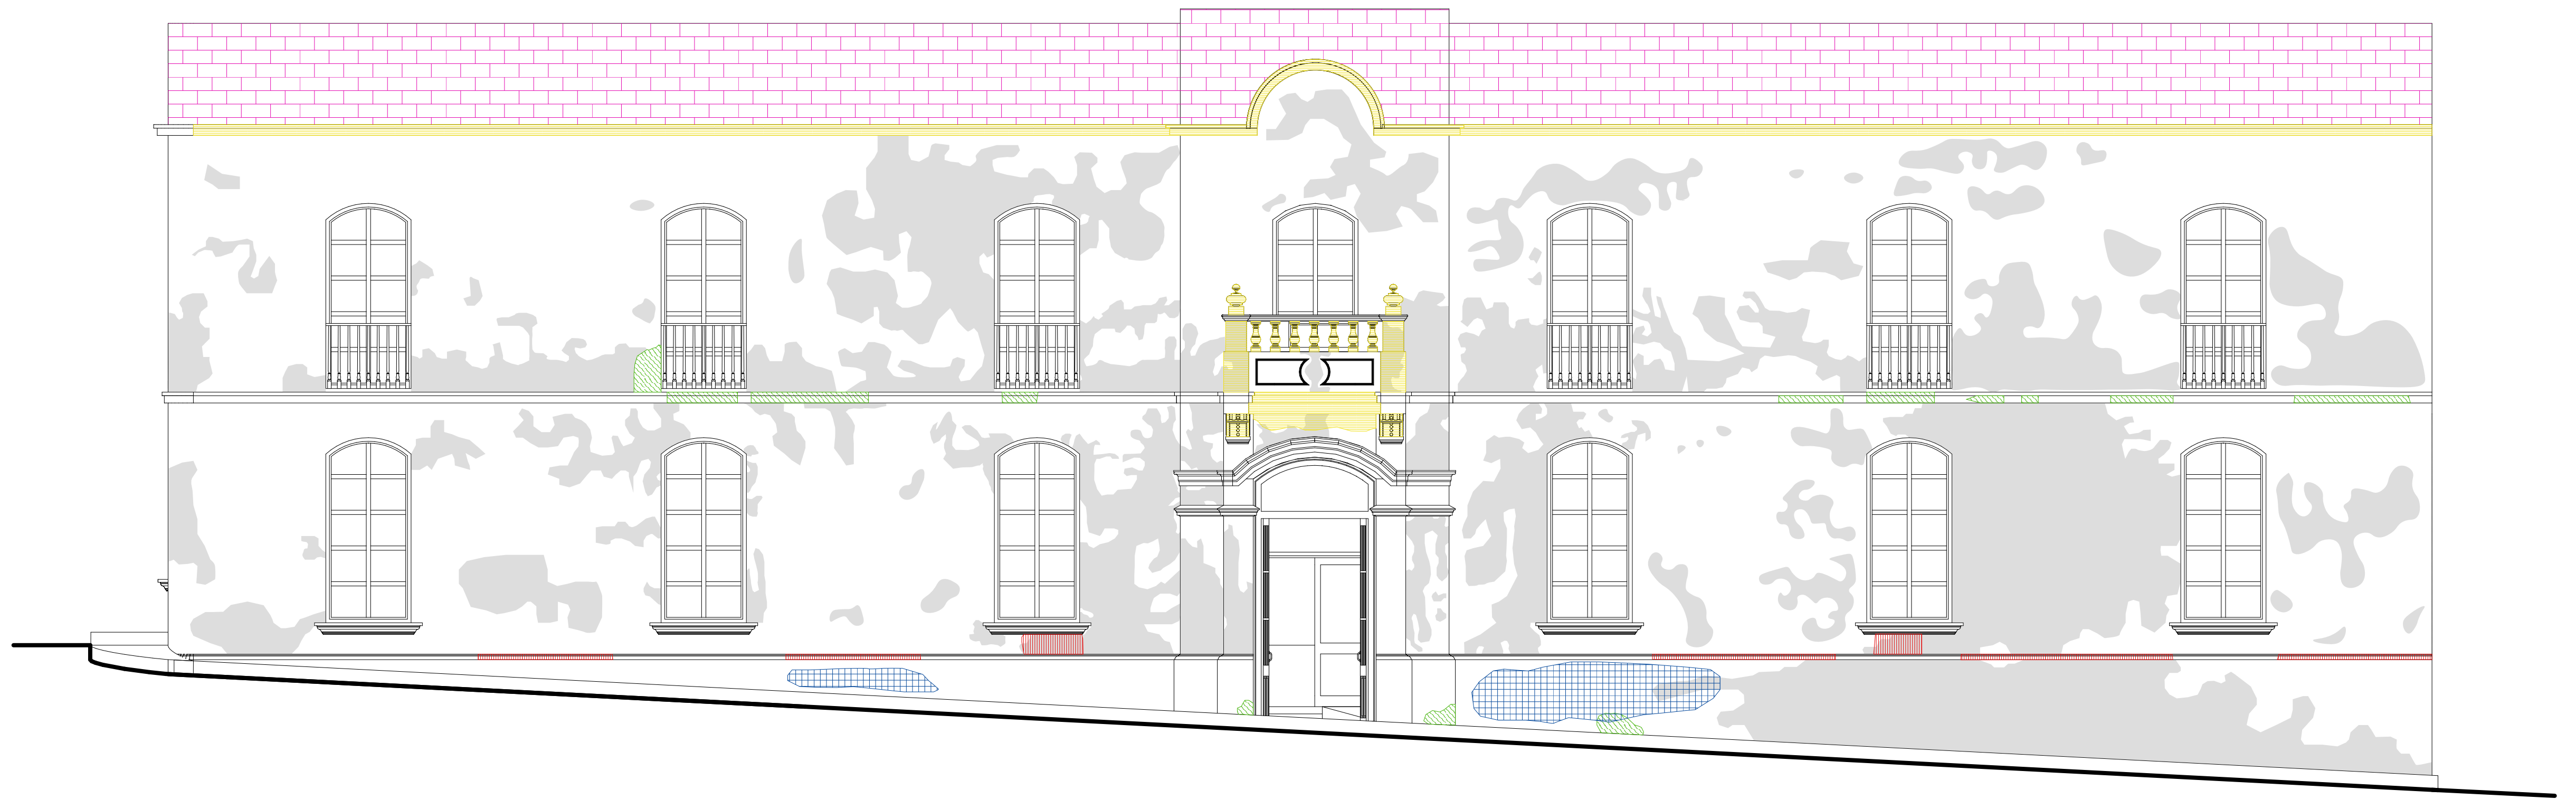
PATOLOGÍAS	
	Descascaramiento
	Erosión
	Churretones
	Humedad/moho
	Desprendimiento
	Intervención posterior
	Proliferación de plantas
	Grietas

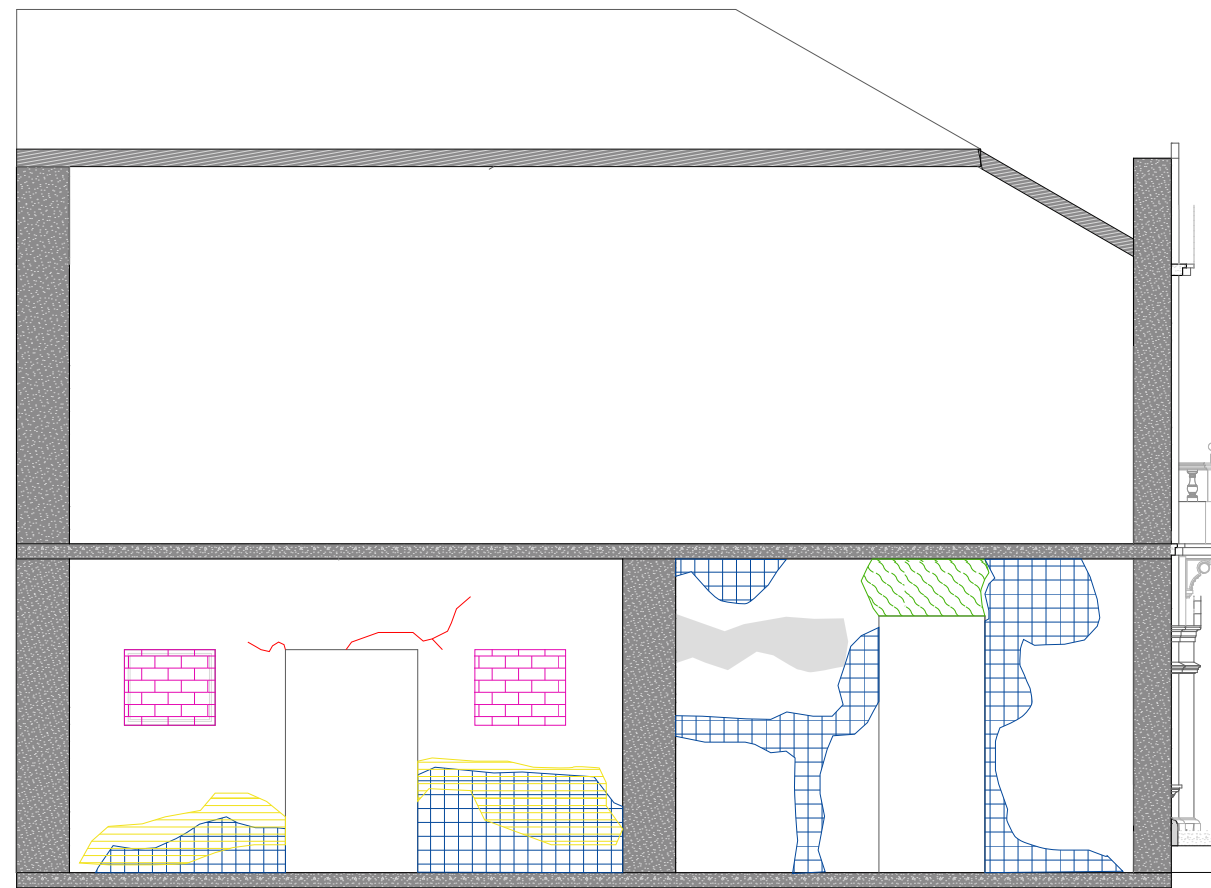
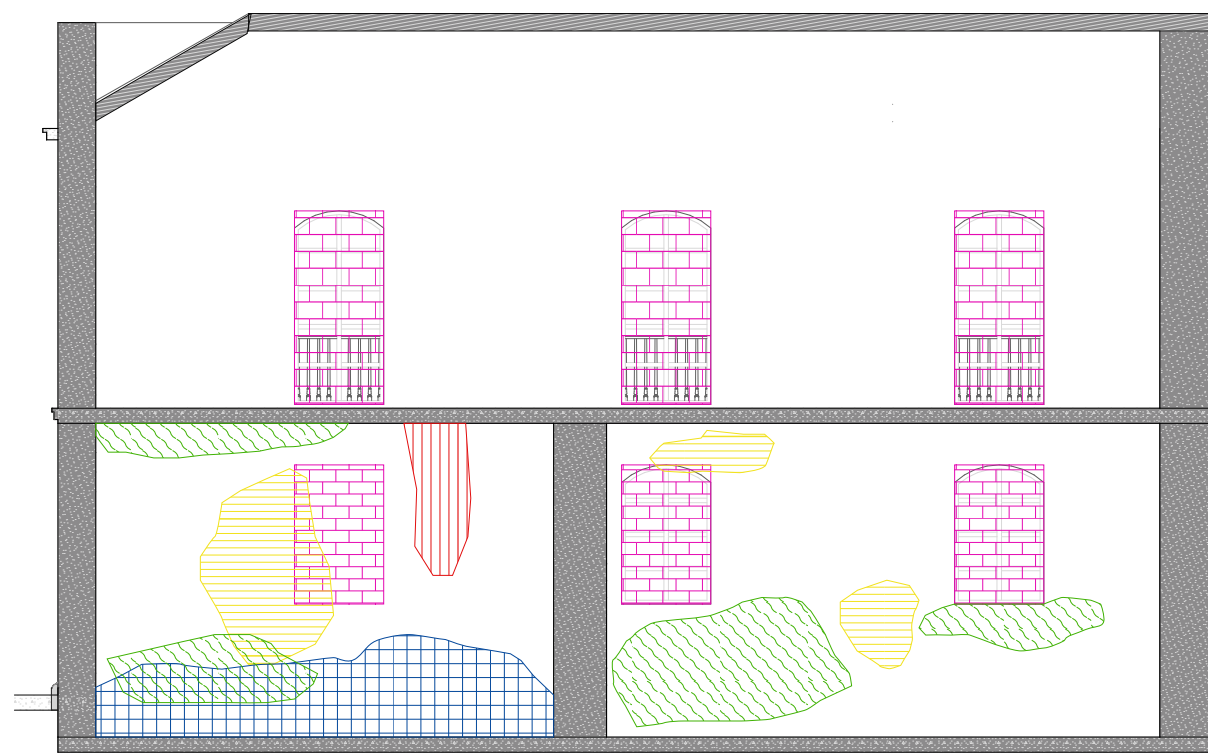
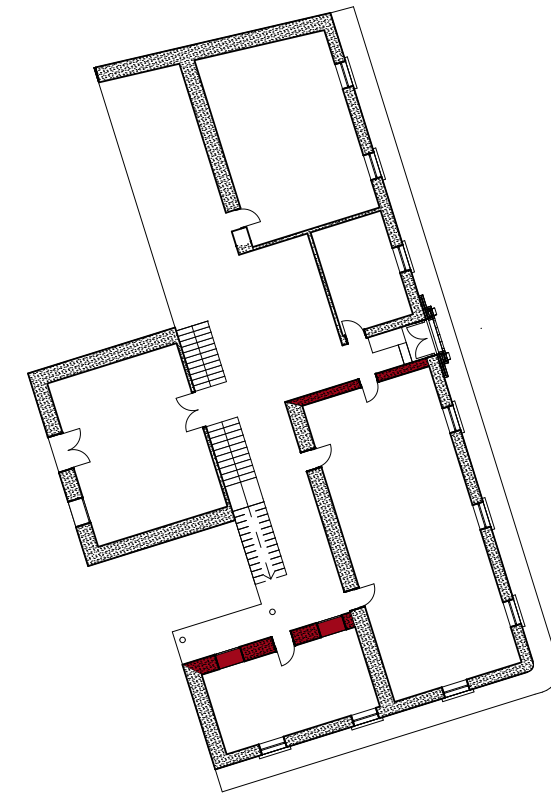
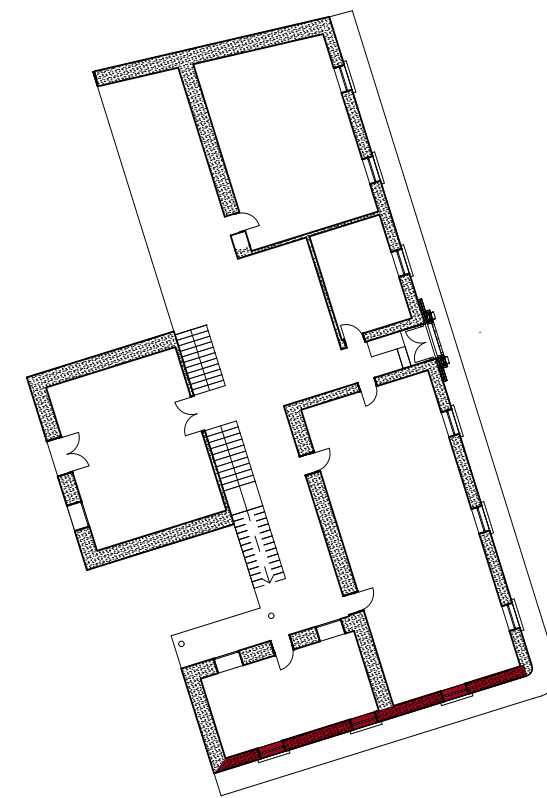
P4 PATOLOGÍAS EN MUROS INTERIORES

PATOLOGÍAS	
	Descascaramiento
	Erosión
	Churretones
	Humedad/moho
	Desprendimiento
	Intervención posterior
	Proliferación de plantas
	Grietas

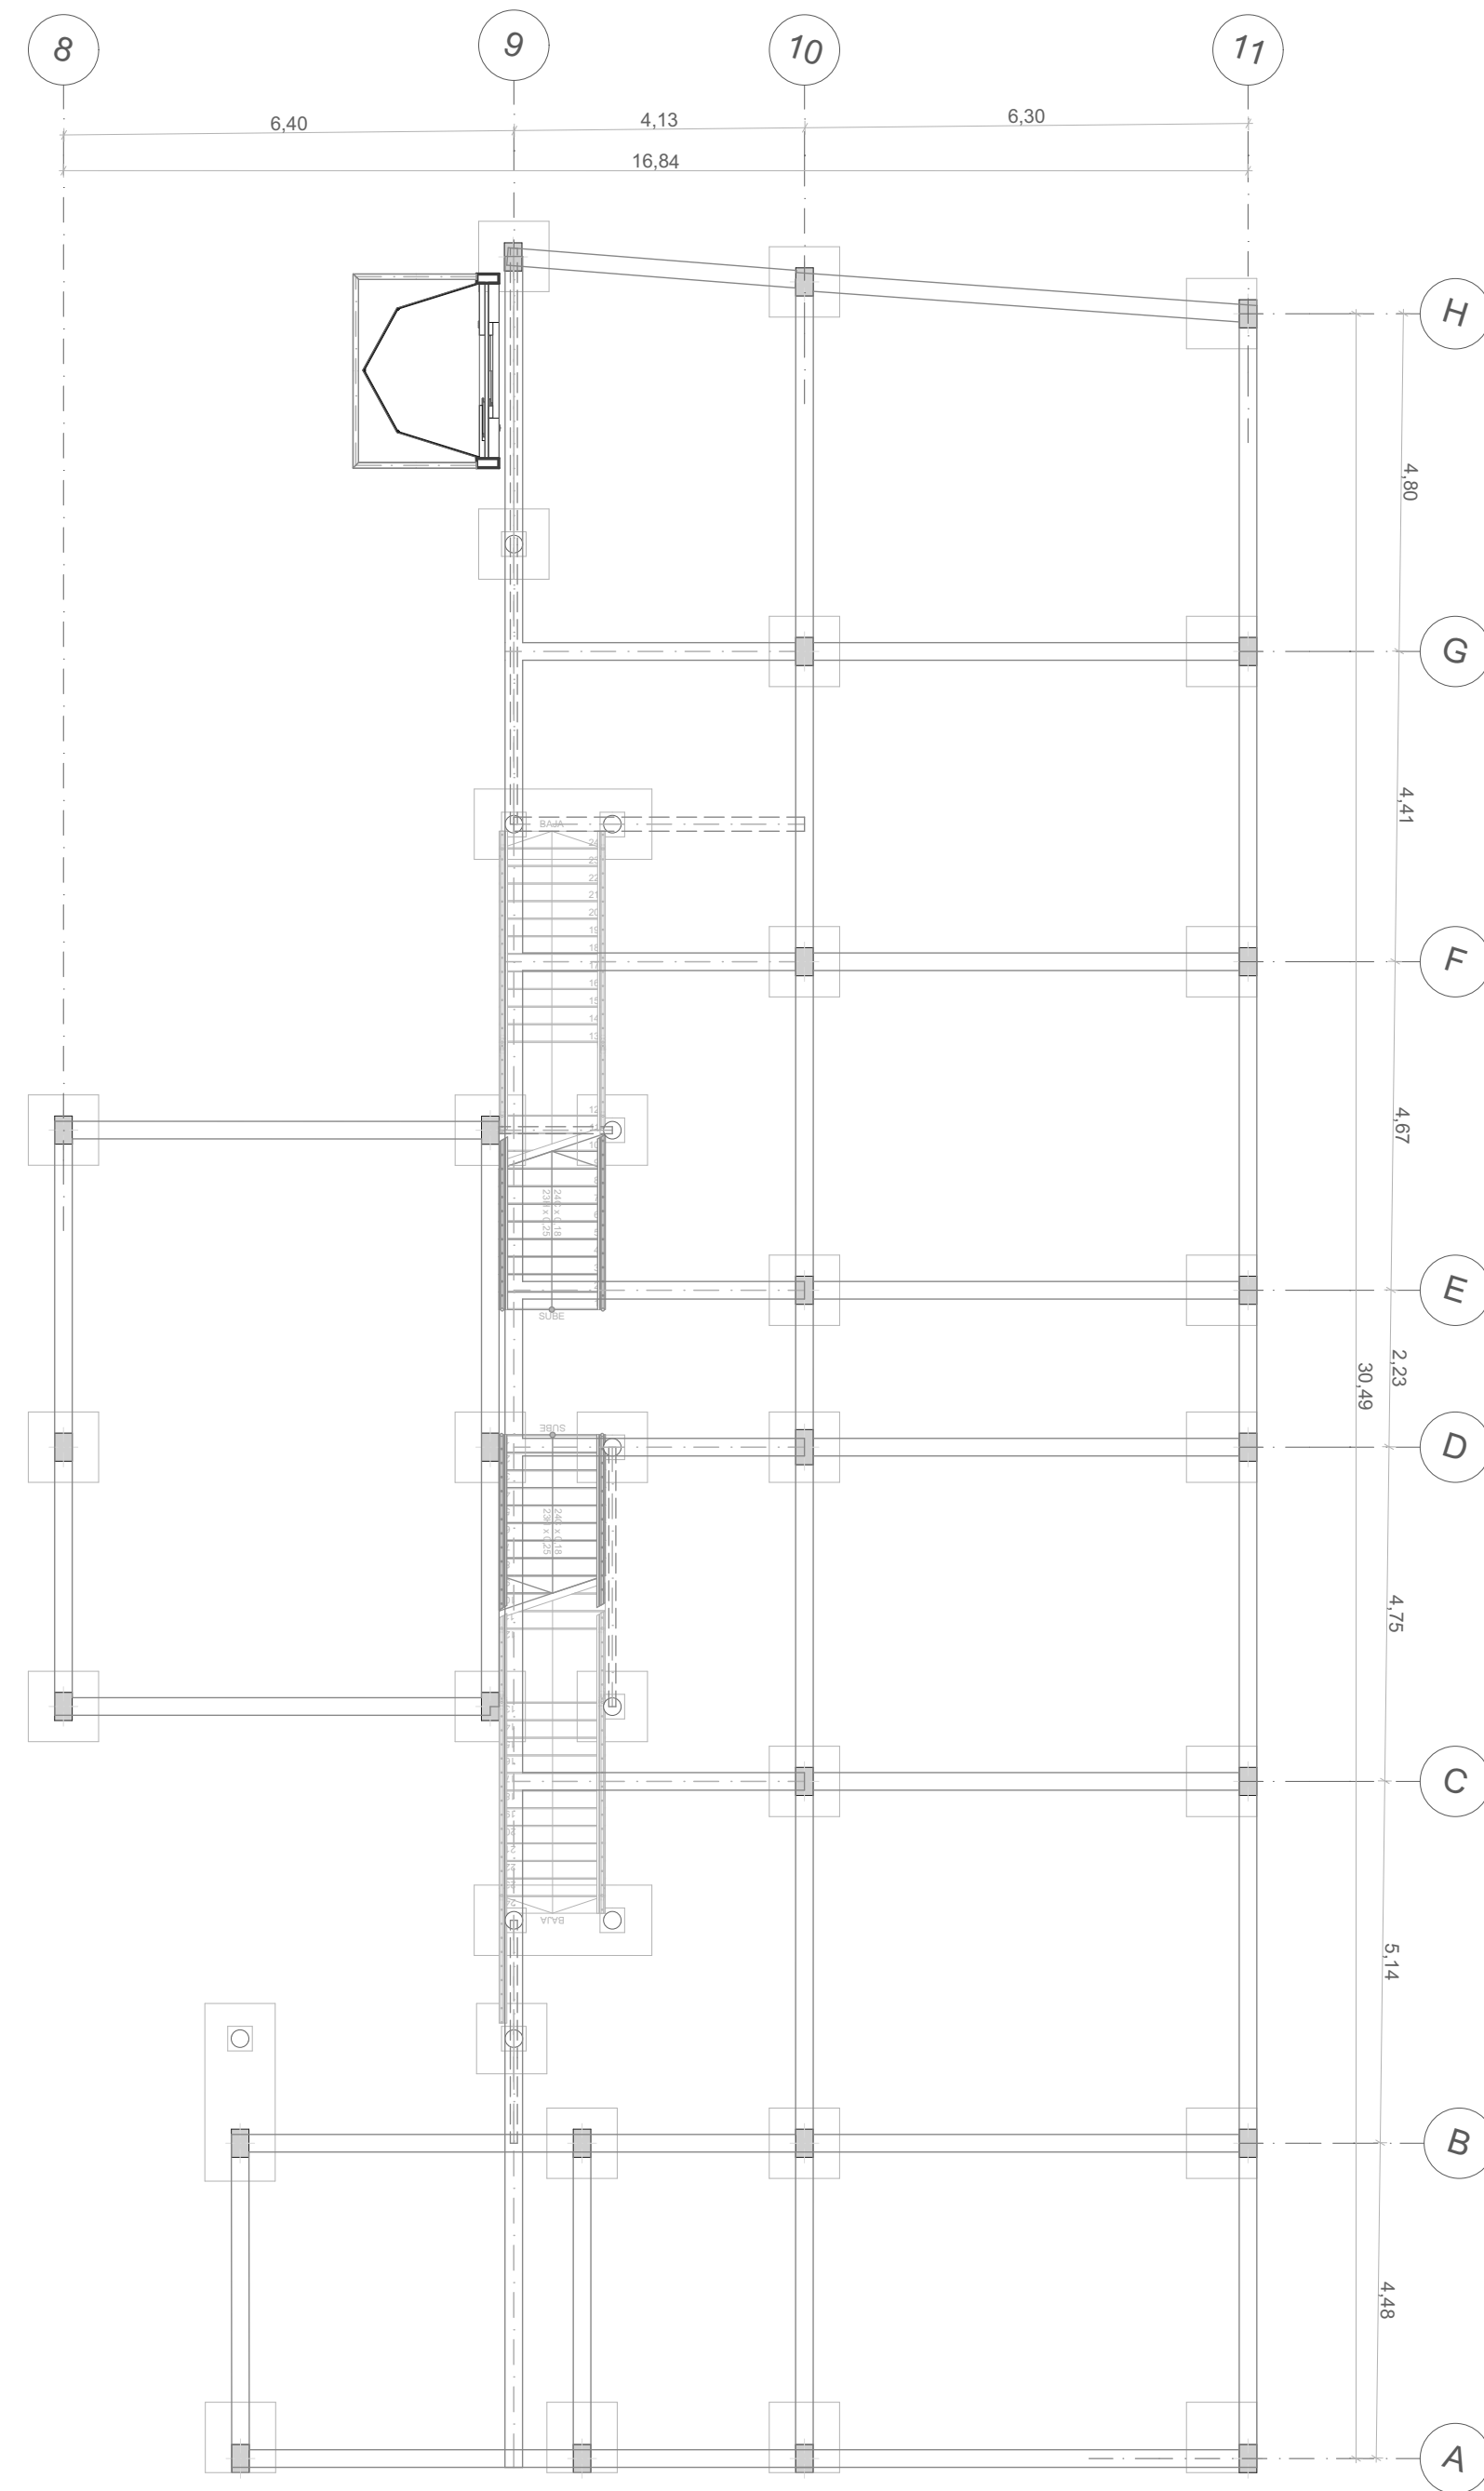
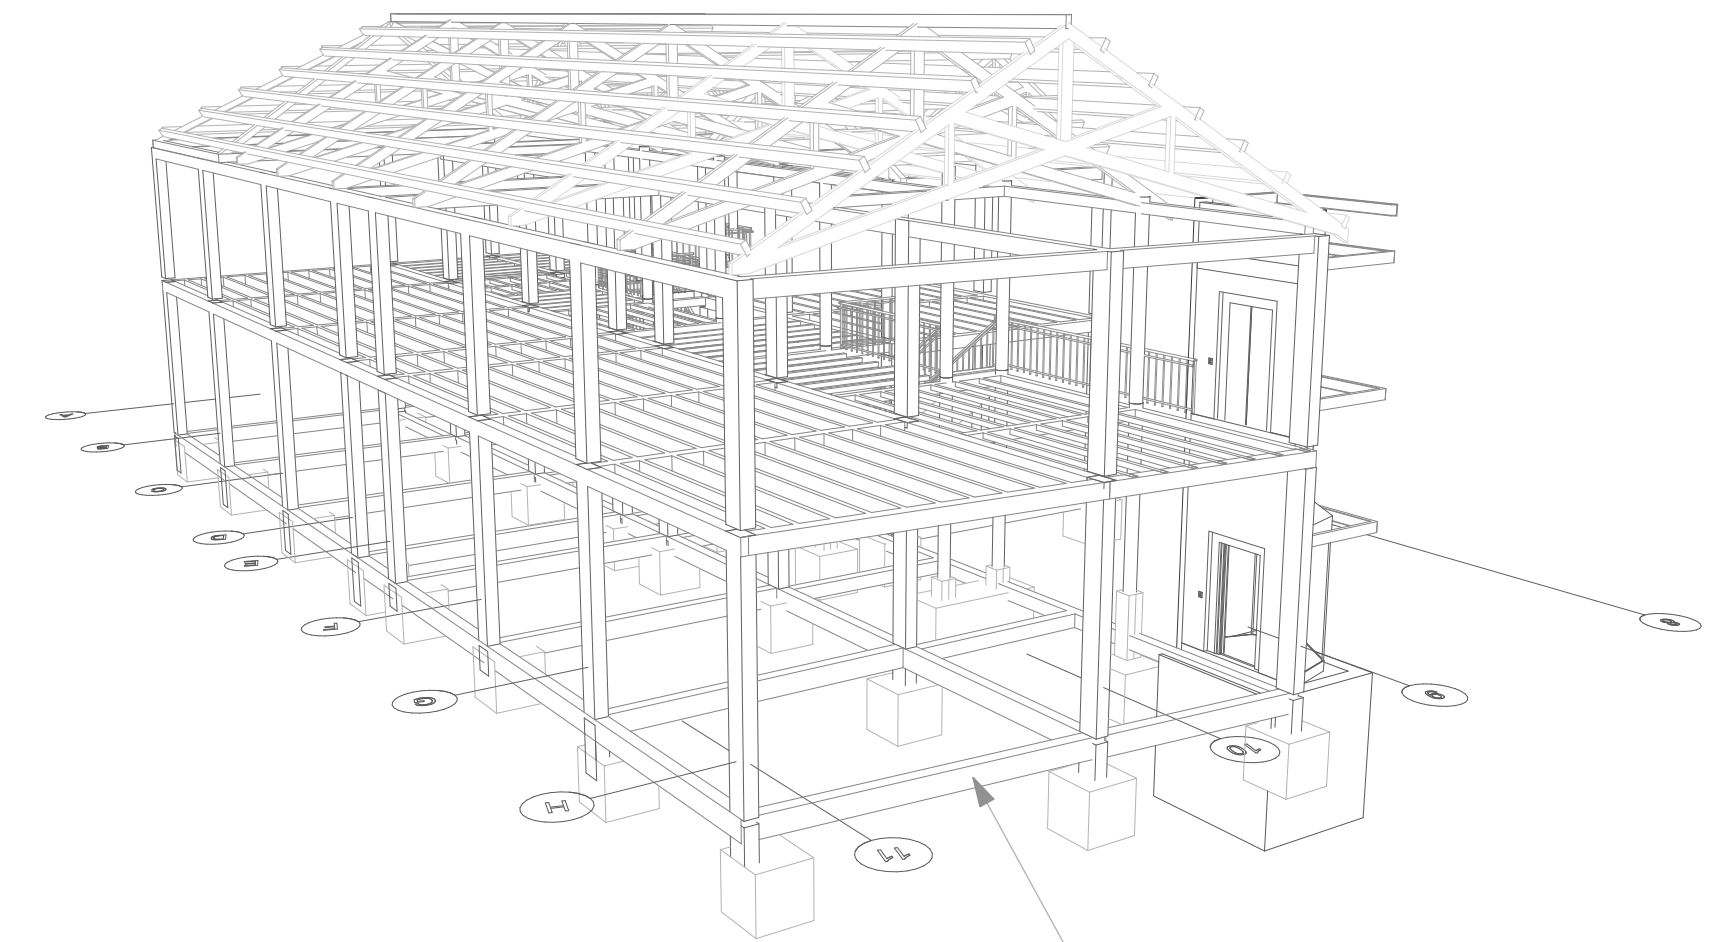
E2 ESTRUCTURA CASA DE JUSTICIA
PRIMER NIVEL
ESC 1:100

PRIMER NIVEL / CIMENTACIÓN

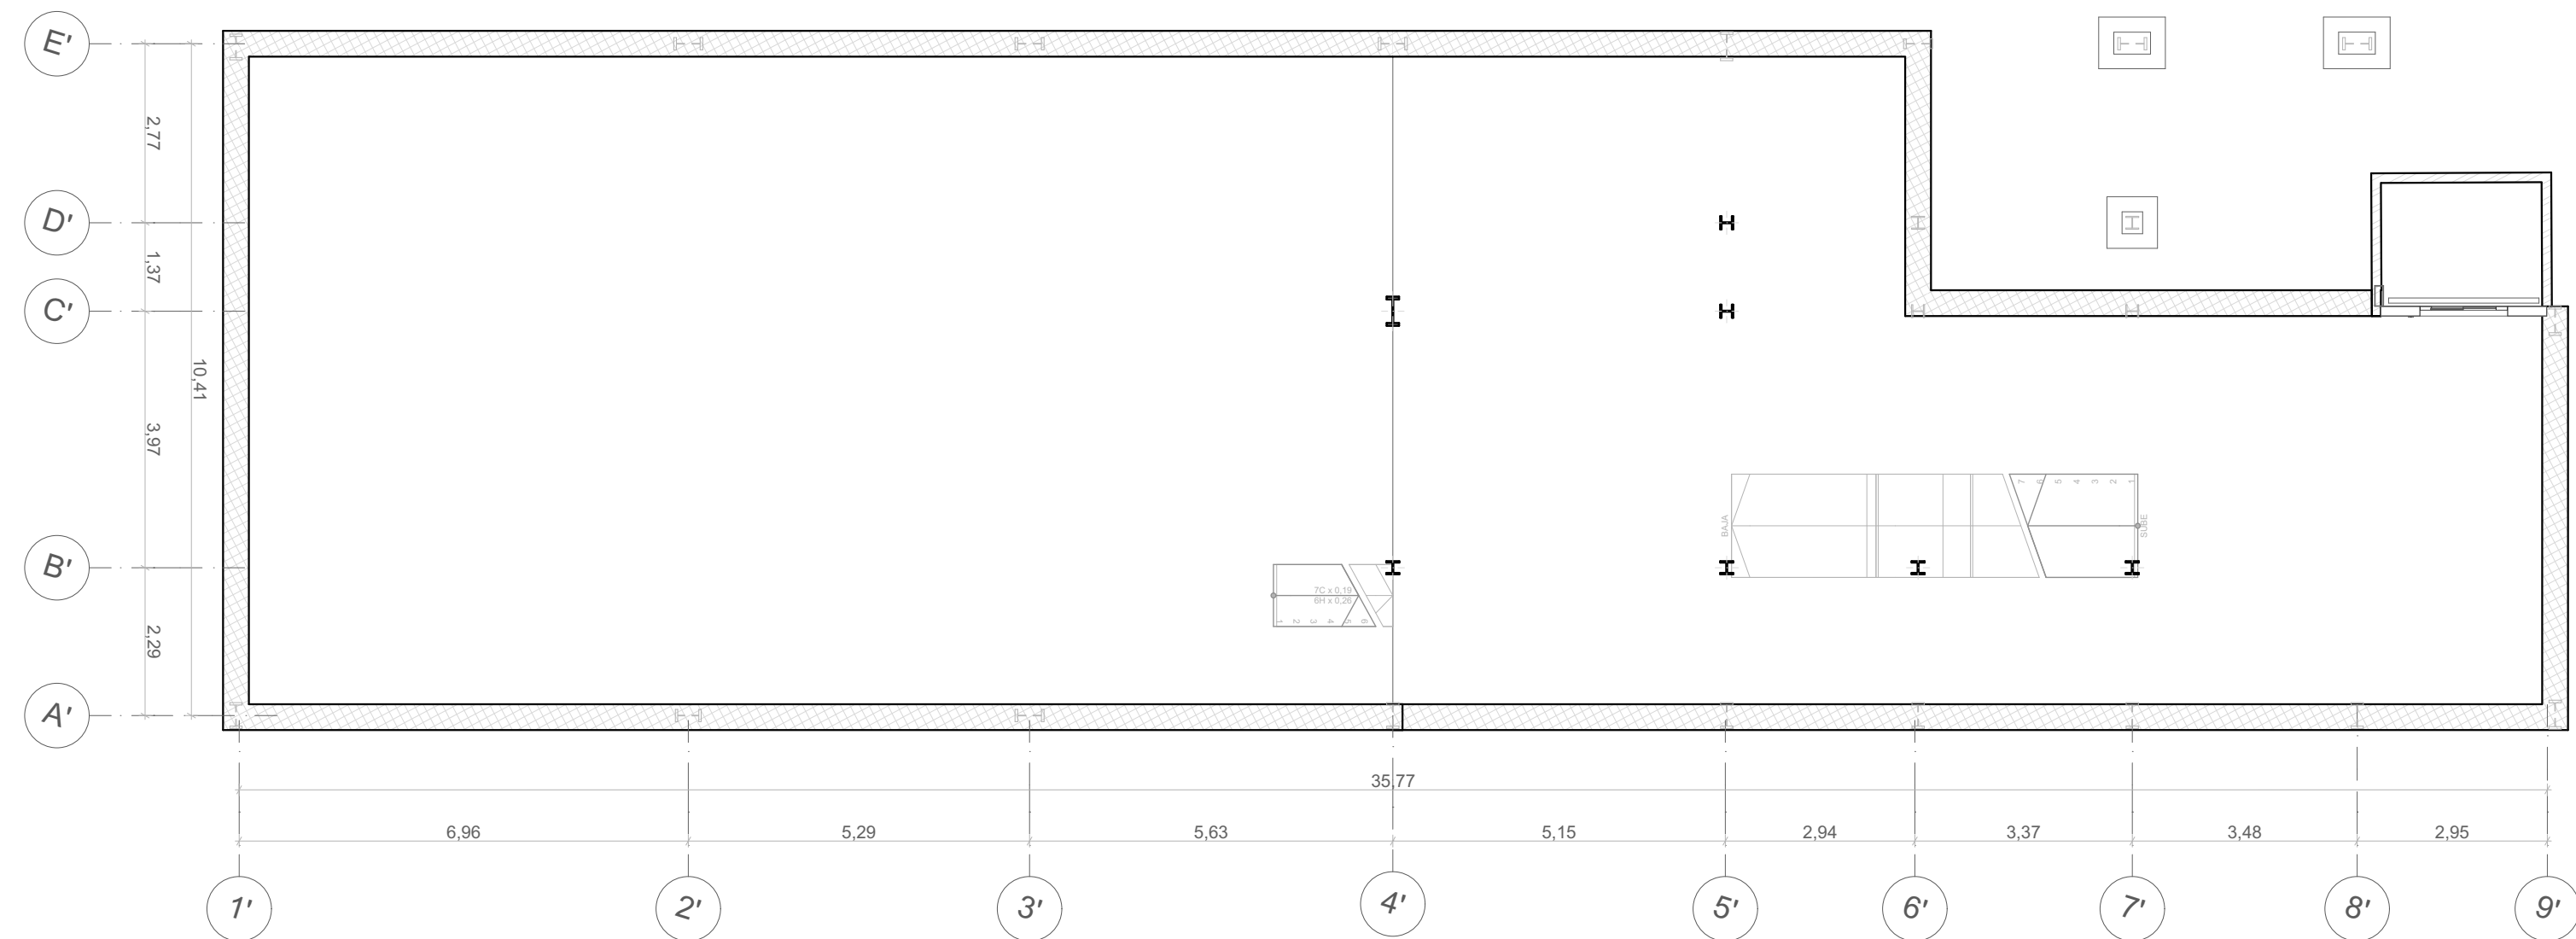
E5 ESTRUCTURA ANEXO CASA DE JUSTICIA
SOTANO
ESC 1:100

MURO DE
CONTENCIÓN

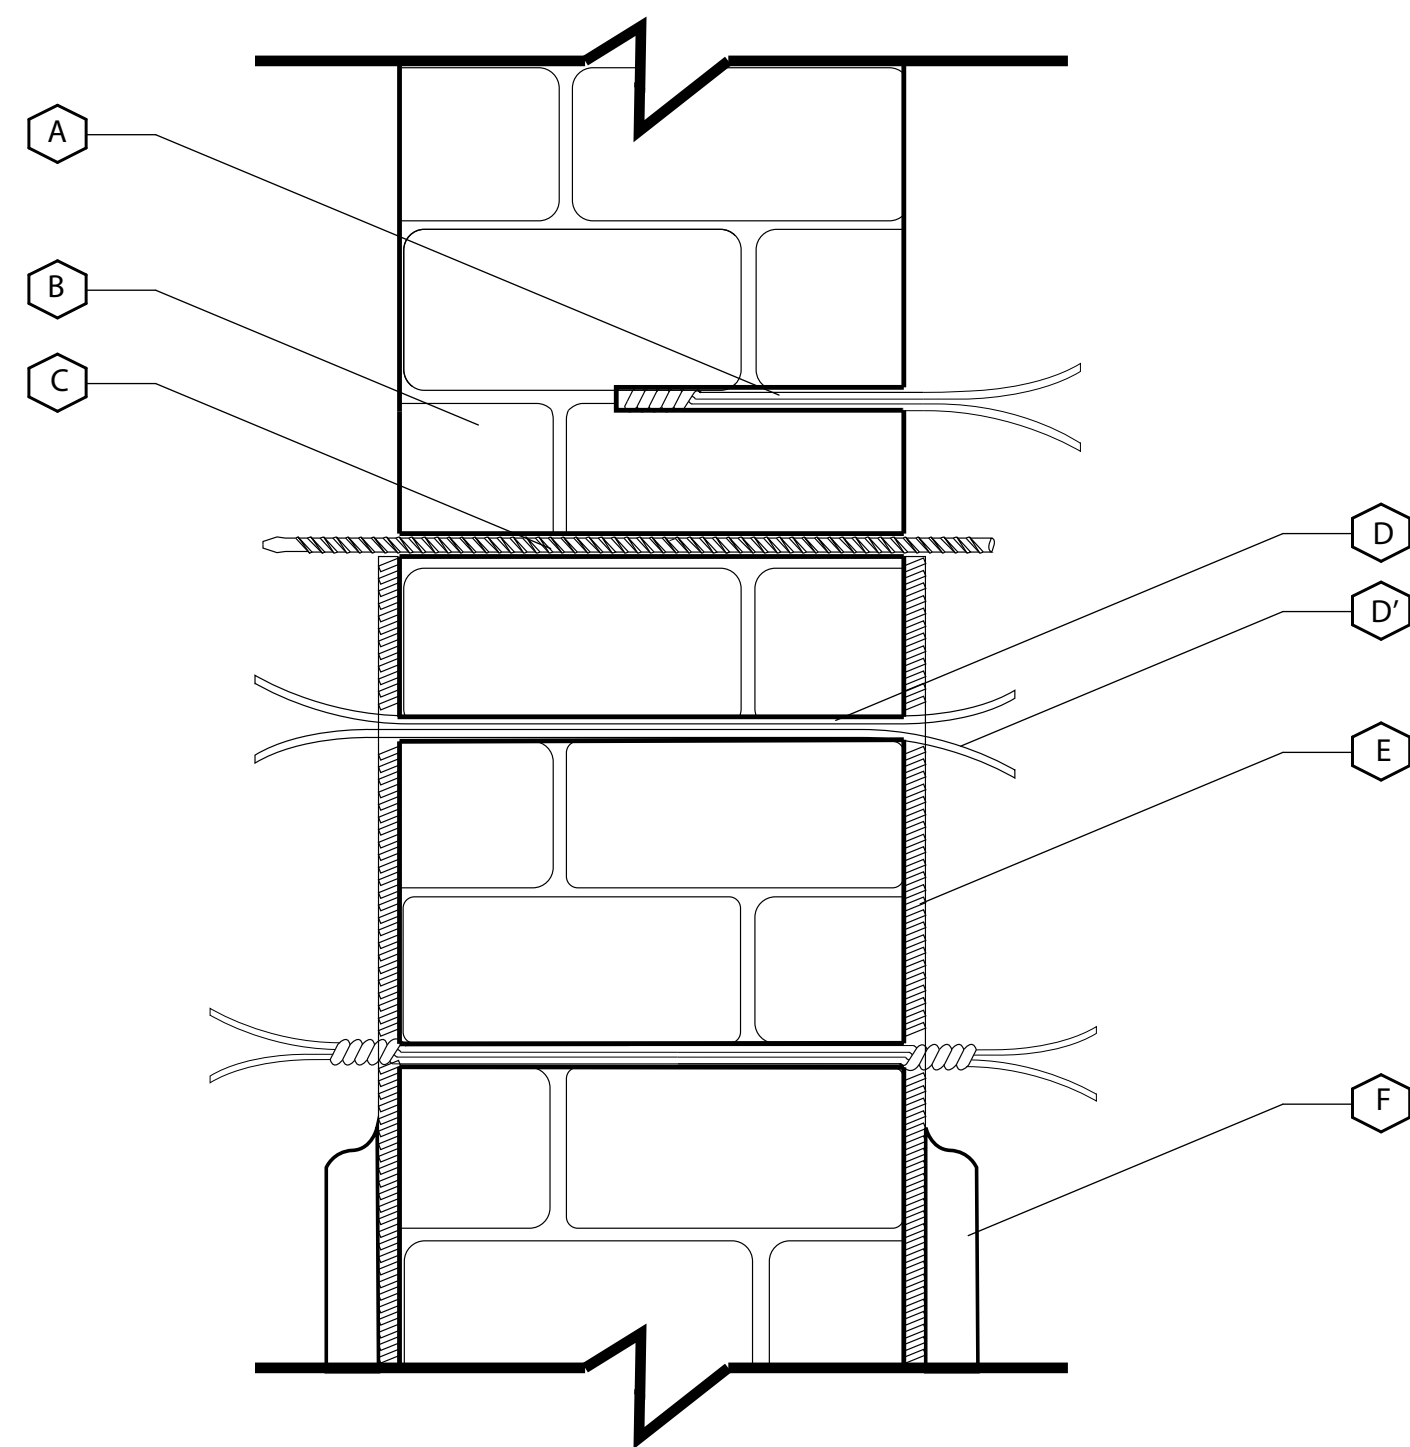
DETALLE REHABILITACIÓN MUROS DE ADOBE

- A Orificio medio interior en muros de fachadas
- B Muro en mampostería de adobe 0,40 x 0,20 x 0,10
- C Orificio completo en muros interiores para conectores min. cada 0,20 en ambas direcciones
- D Relleno de perforaciones en mortero fluido de cal y arena 1:2
- D' Alambres galvanizados dobles Ø 0,008
- E Malla de vena calibre 19
- F Revoque en mortero de cal y arena proporción 1:2

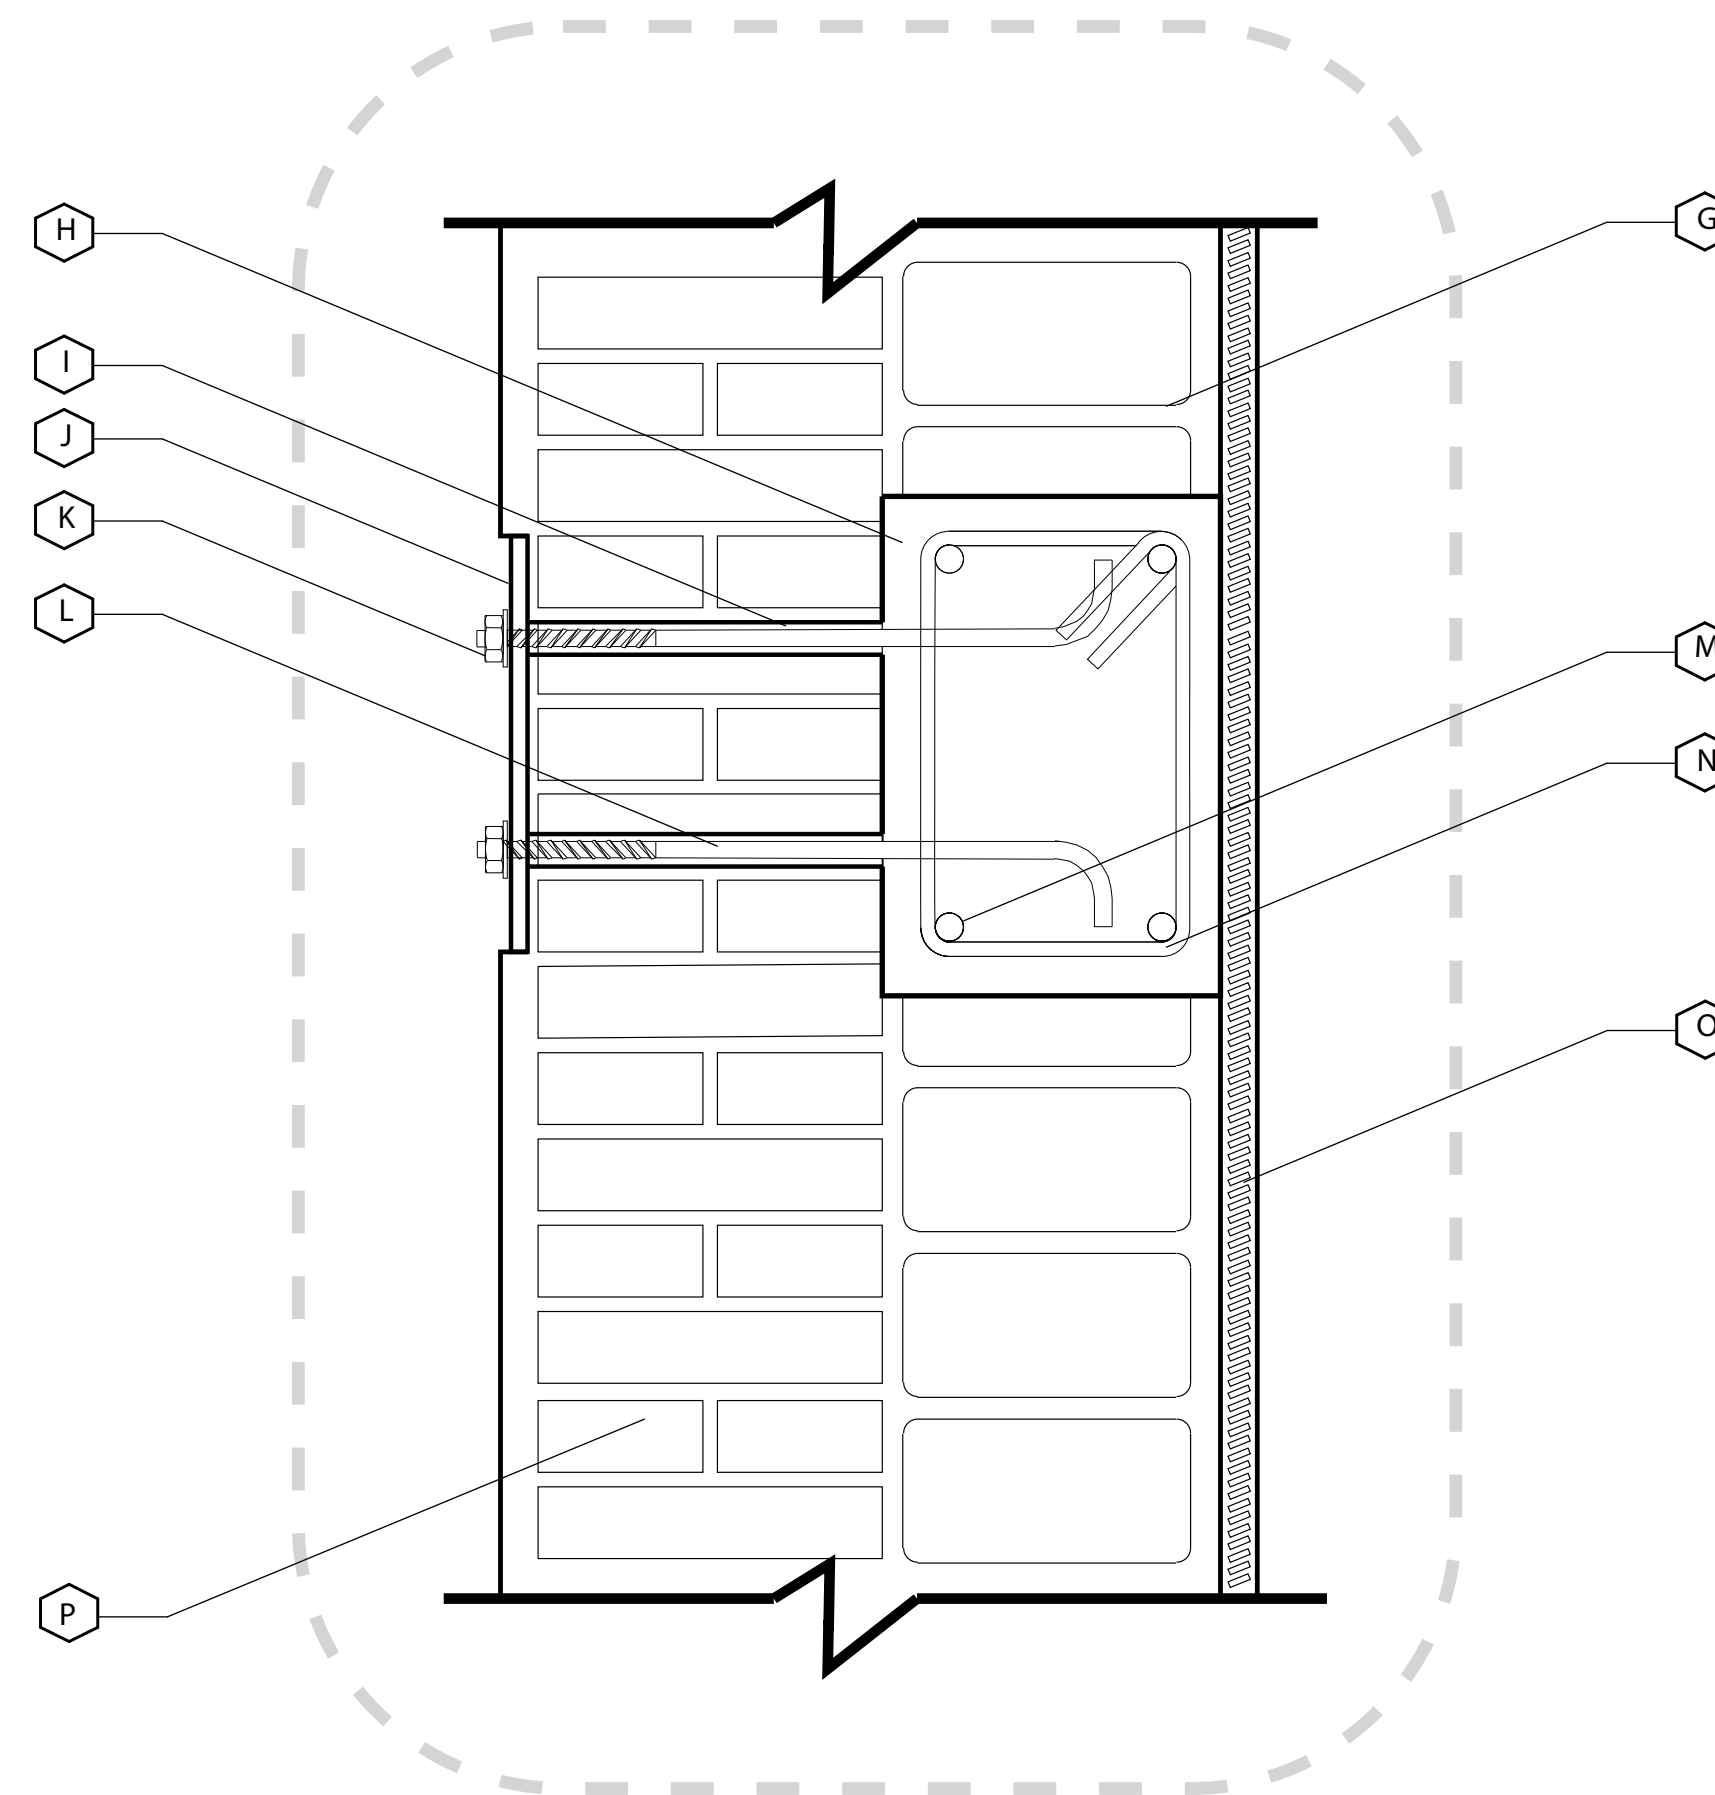
SISTEMA DE ANCLAJE PARA REFUERZO ESTRUCTURAL ADOSADO

- G Muro interior en mampostería de adobe 0,40 x 0,20 x 0,10
- H Viga en concreto 1:2:3 2500 psi
- I Relleno de perforaciones en mortero fluido de cemento y arena 1:2 o adhesivo epóxico
- J Platina para sistema de anclaje estructural 0,01
- K Sistema de roscado con tuercas para perno prefijado
- L Anclaje a viga con perno prefijado Ø 0,02
- M Barras de acero para refuerzo estructural viga N°6
- N Barras de acero para refuerzo estructural /estribos N°3
- O Rehabilitación de muro en adobe con malla de vena calibre 19
- P Muro exterior fachada Ladrillo prensado macizo 0,24 x 0,12 x 5,5 (Soga y tizon)
