ESTRATEGIAS PARA LA REHABILITACIÓN
DE LA ANTIGUA SEDE DEL COLEGIO
RUFINO CUERVO
EN EL MUNICIPIO DE CHOCONTÁ

BOOK
EJECUTIVO
JUANA CONTRERAS
JULIAN NOVA

ESTRATEGIAS PARA LA
REHABILITACIÓN DE LA ANTIGUA
SEDE DEL COLEGIO RUFINO
CUERVO EN CHOCONTÁ

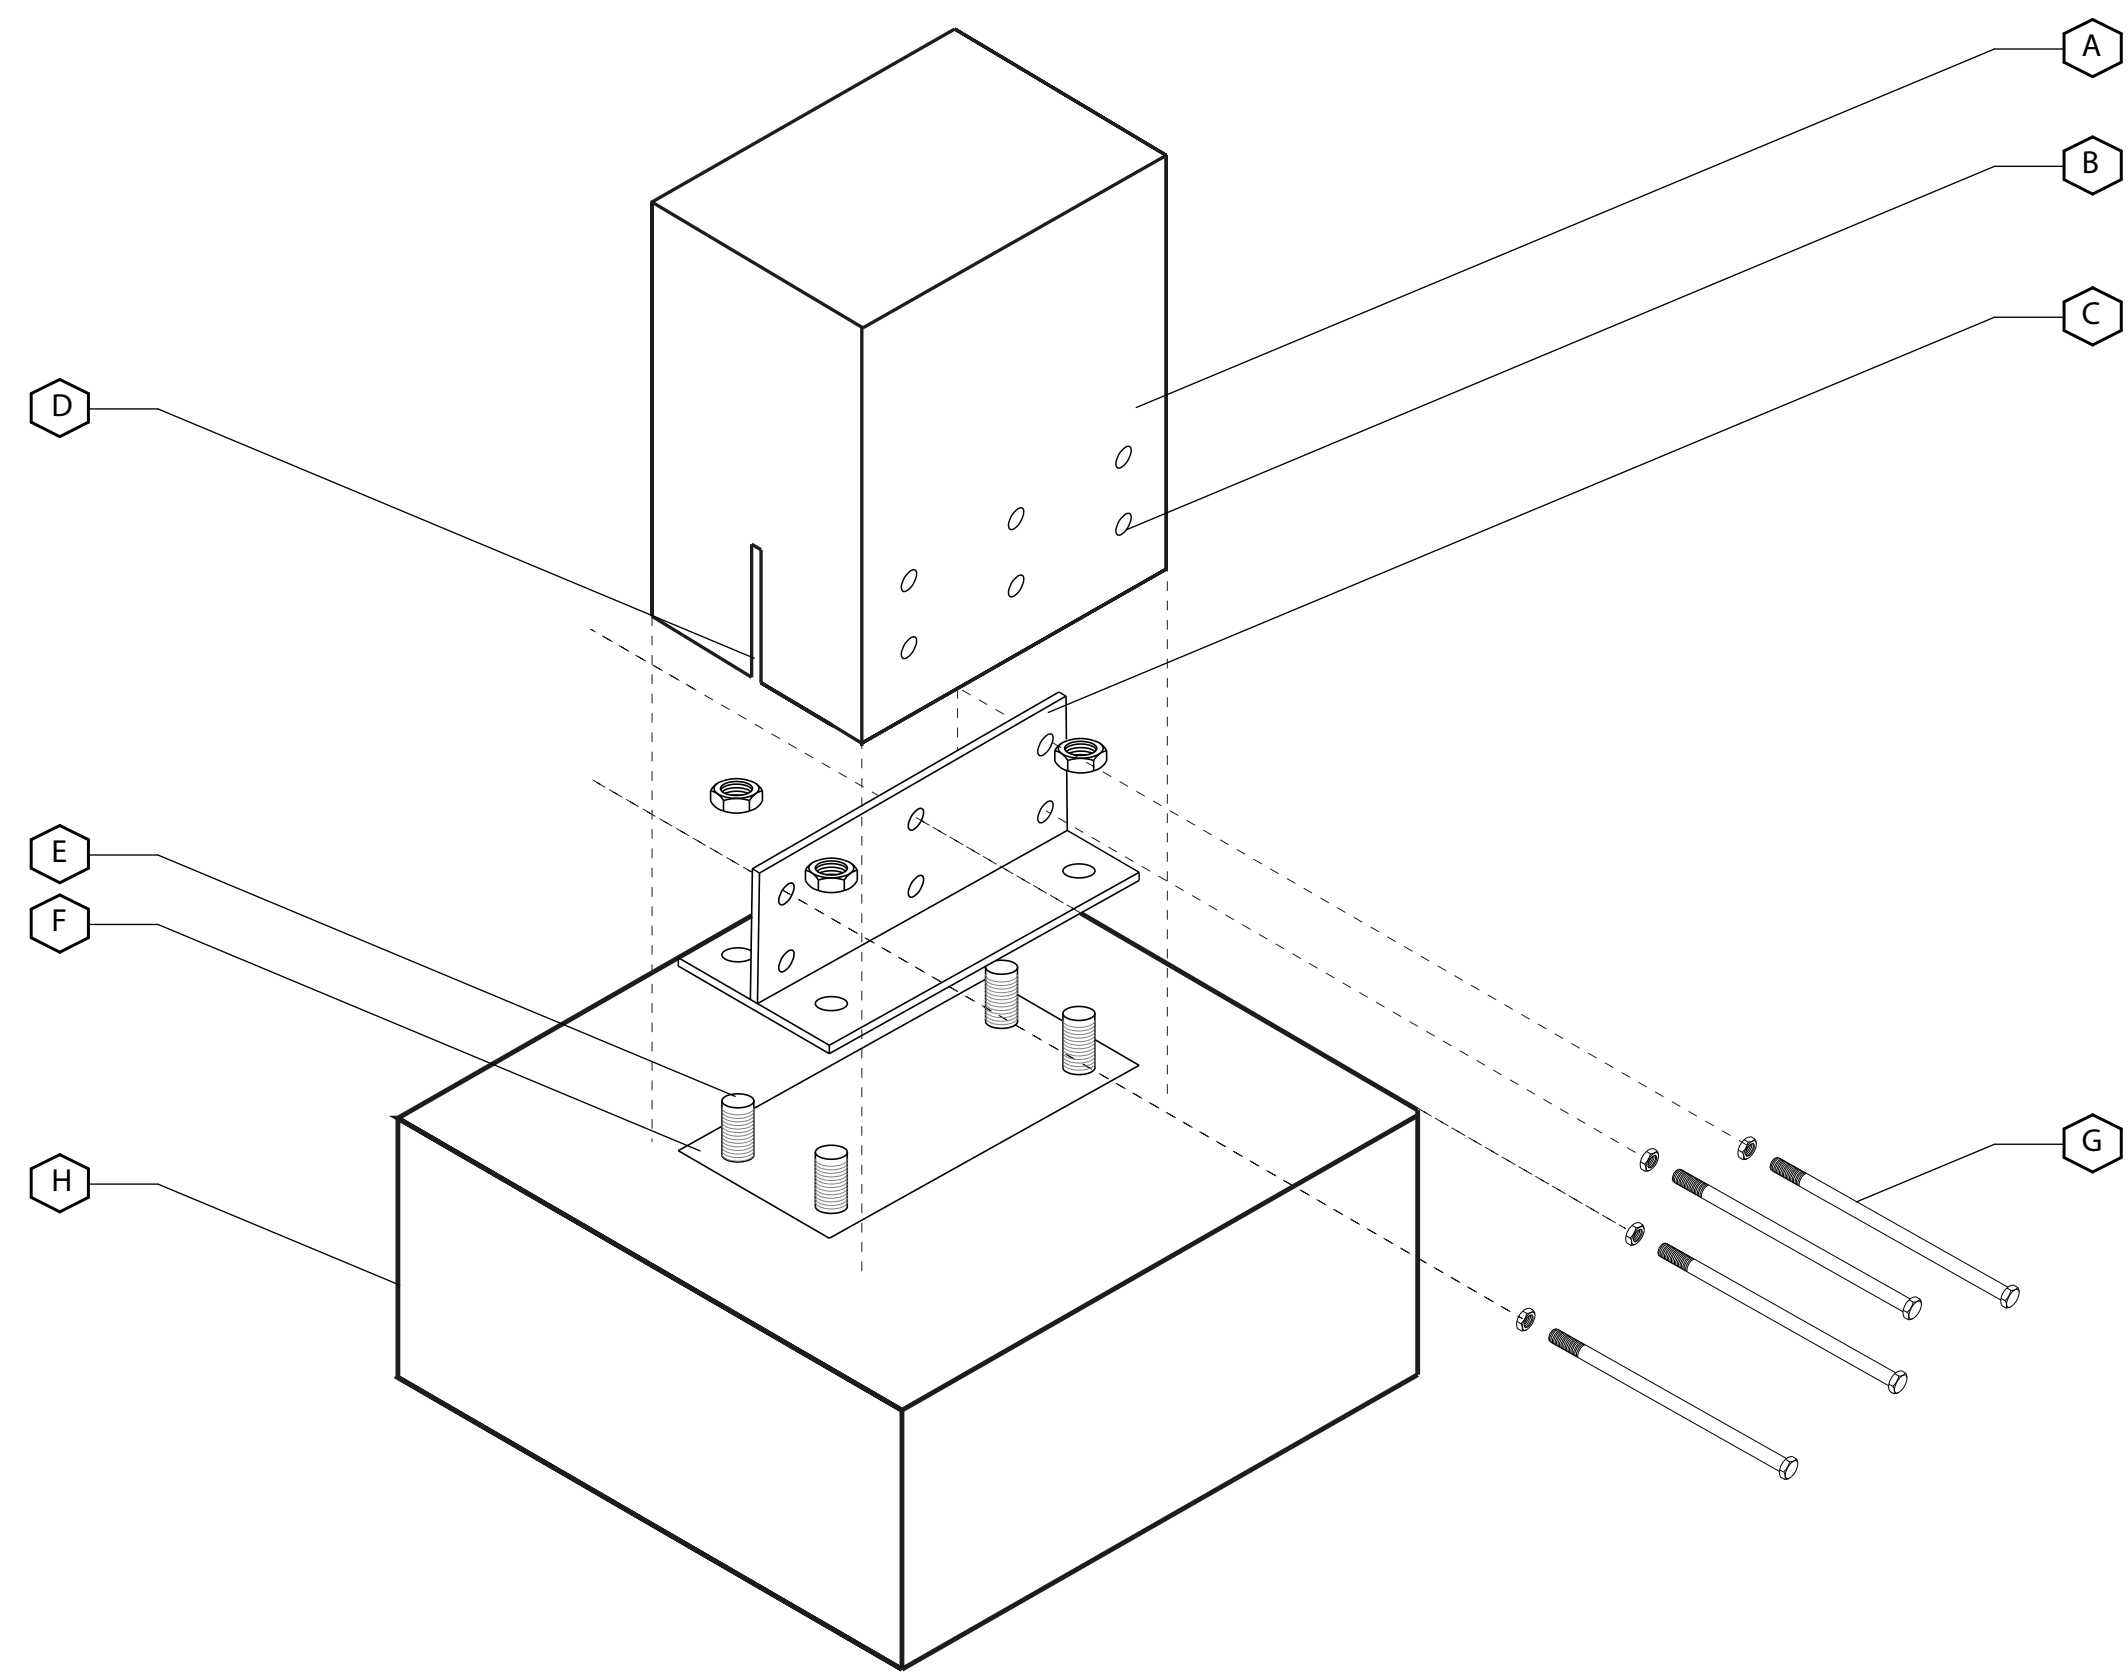
D3 DETALLE ANCLAJE COLUMNAS DE MADERA A CIMENTACIÓN

- A** Mesa o columna en madera aserrada inmunizada 0,25 x 0,25
- B** Orificios transversales
- C** Platina anclaje columna de madera a concreto espesor 0,008
- D** Ranura longitudinal de acople
- E** Perno prefijado a estructura de concreto Ø 0,02
- F** Platina inferior prefijada con Mortero grouting para relleno y nivelación
- G** Pernos estructurales de cabeza hexagonal para uniones atornilladas Ø 0,012
- H** Dado de apoyo en concreto armado 1:2:3 de 2500 psi

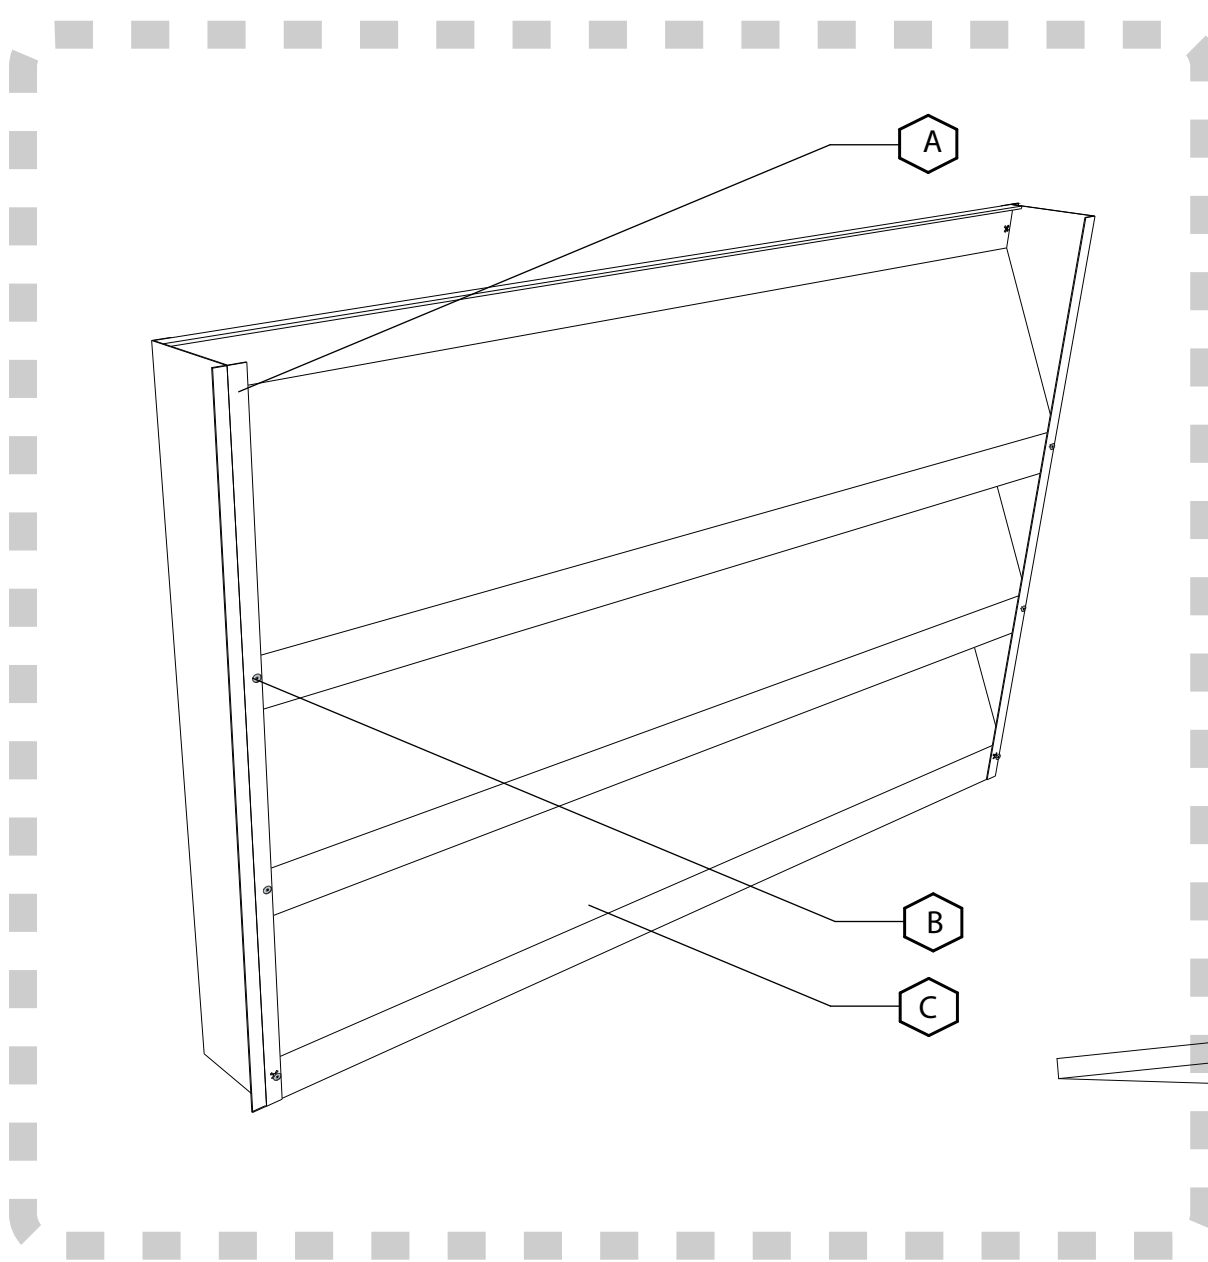
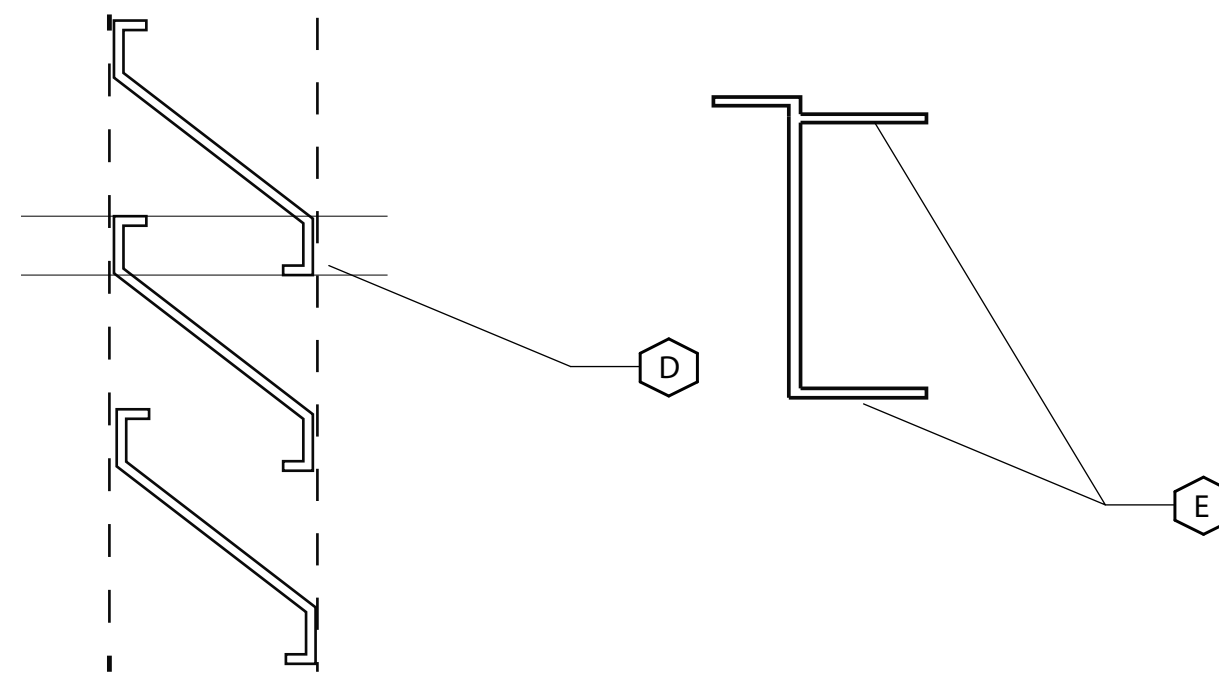
D4 DETALLE PERSIANA PARA VENTILACIÓN NATURAL

SECCIÓN PERSIANA

SECCIÓN PERFIL VERTICAL PARA SOPORTE DE ALETAS

- A Perfil soporte aluminio crudo longitud 0,6
- B Remache de fijación Ø 0,0064
- C Aleta aluminio seccion 0,15
- D Traslapo entre aletas para regular el caudal de aire
- E Ubicación de orificios en Perfil soporte aluminio crudo

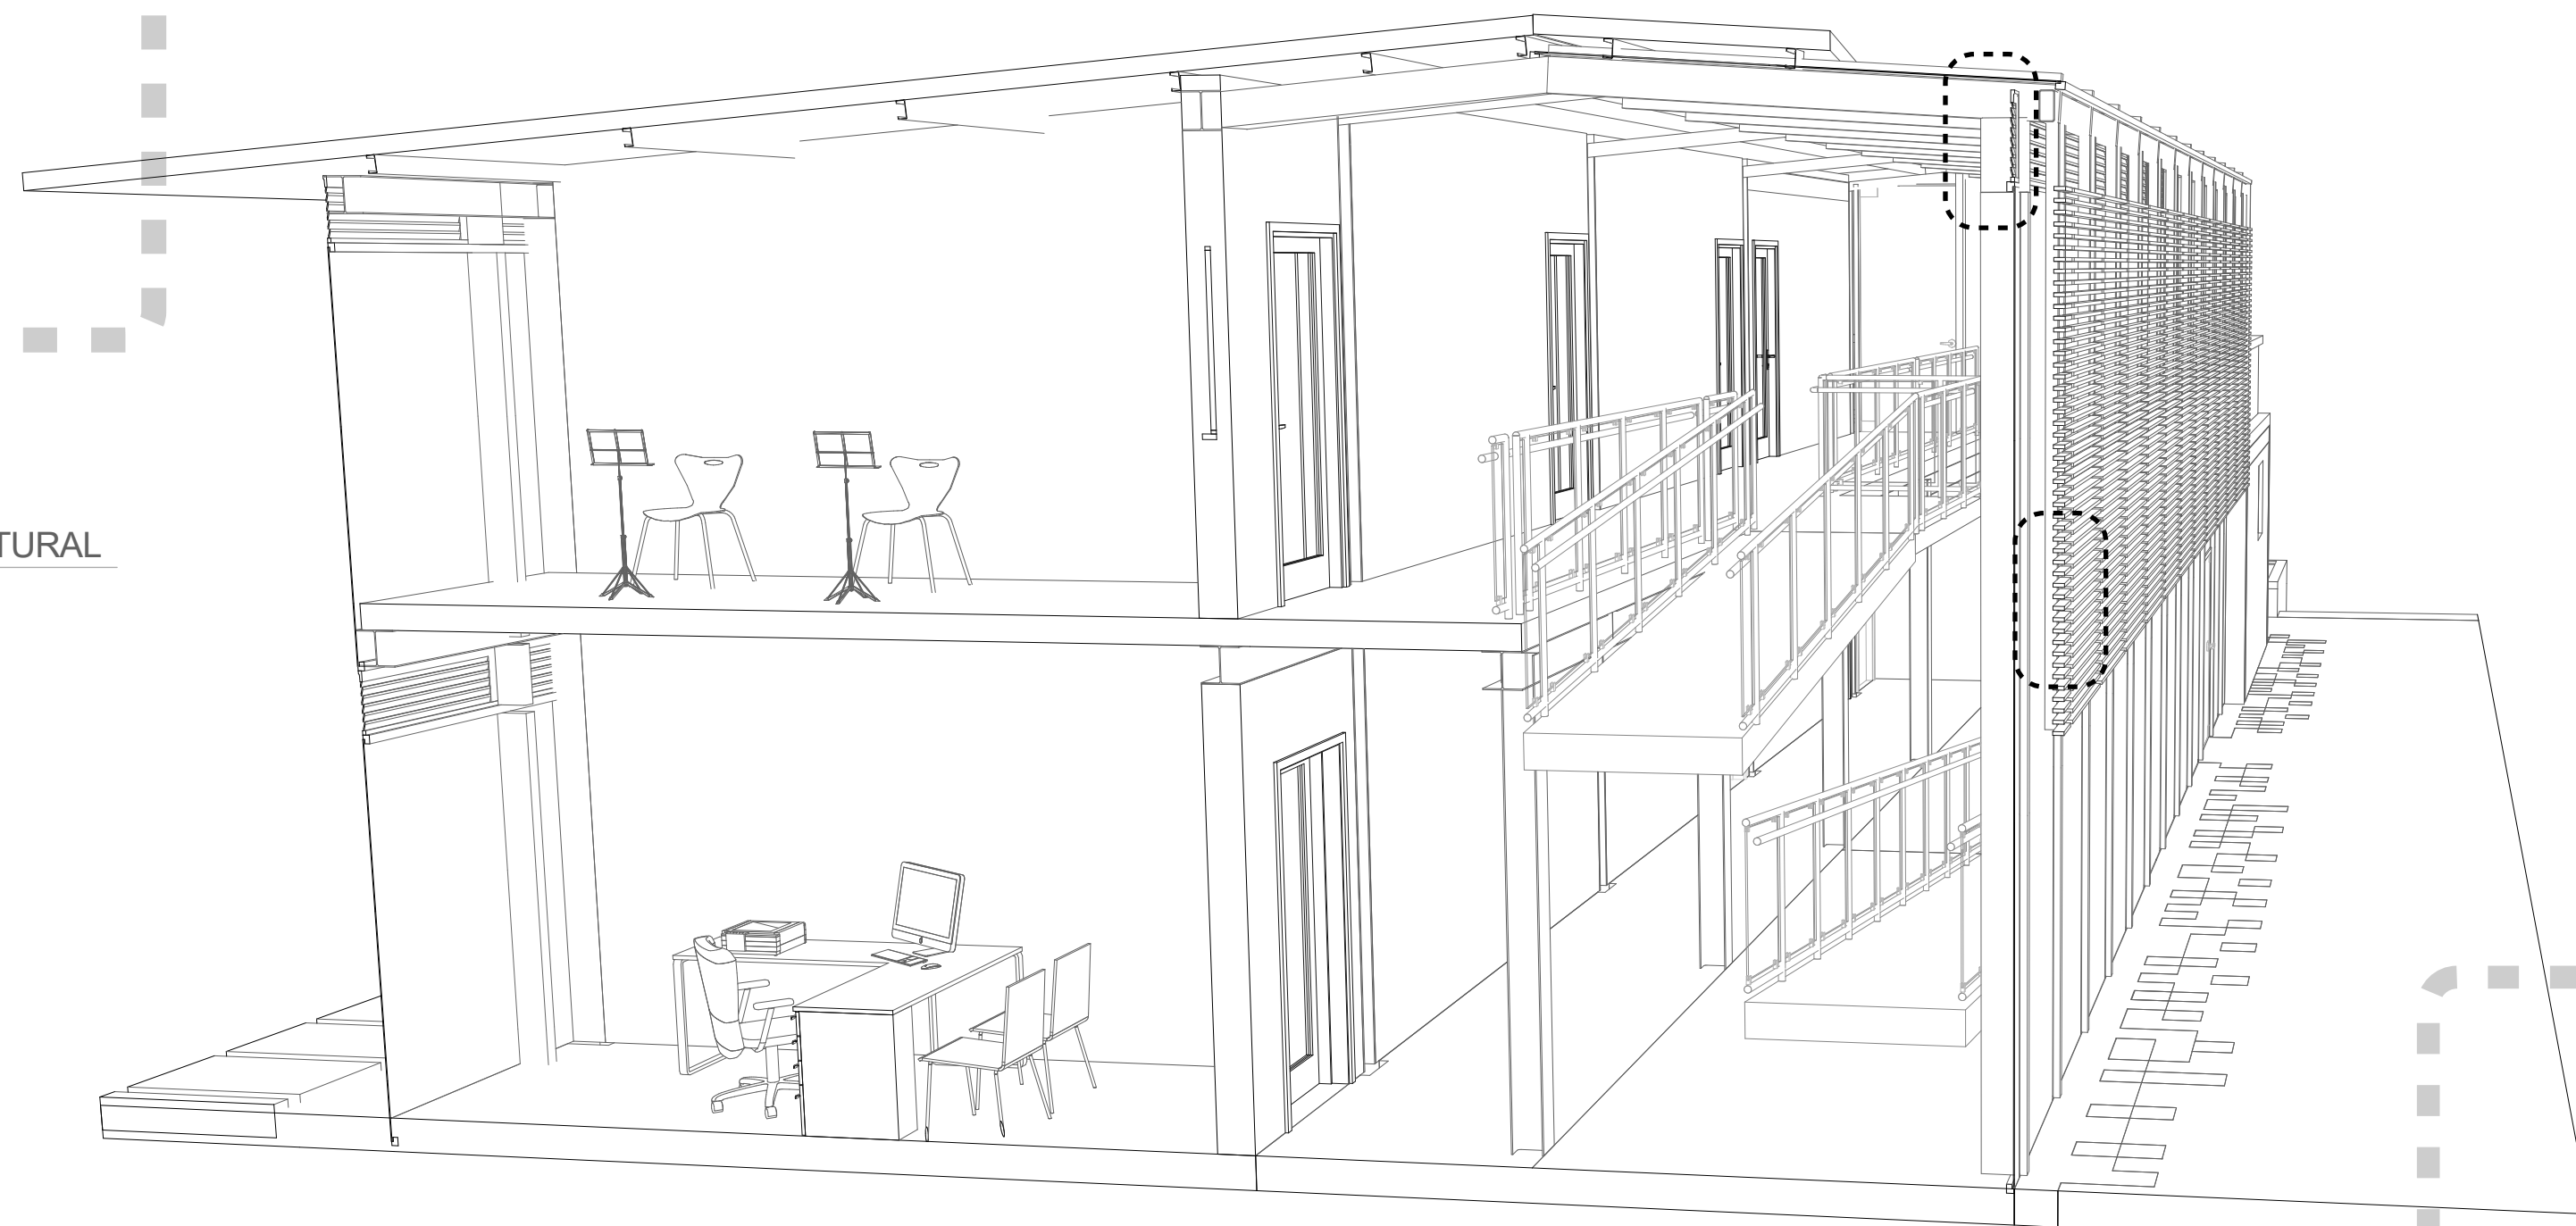
D4 DETALLE COSRTASOLES FACHADA

- F Perforación para anclaje a estructura del edificio max 0,002
- G Liston de perfil rectangular 0,06 x 0,04 en madera sintetica teka
- H Platina anclaje columna de madera a concreto espesor 0,008

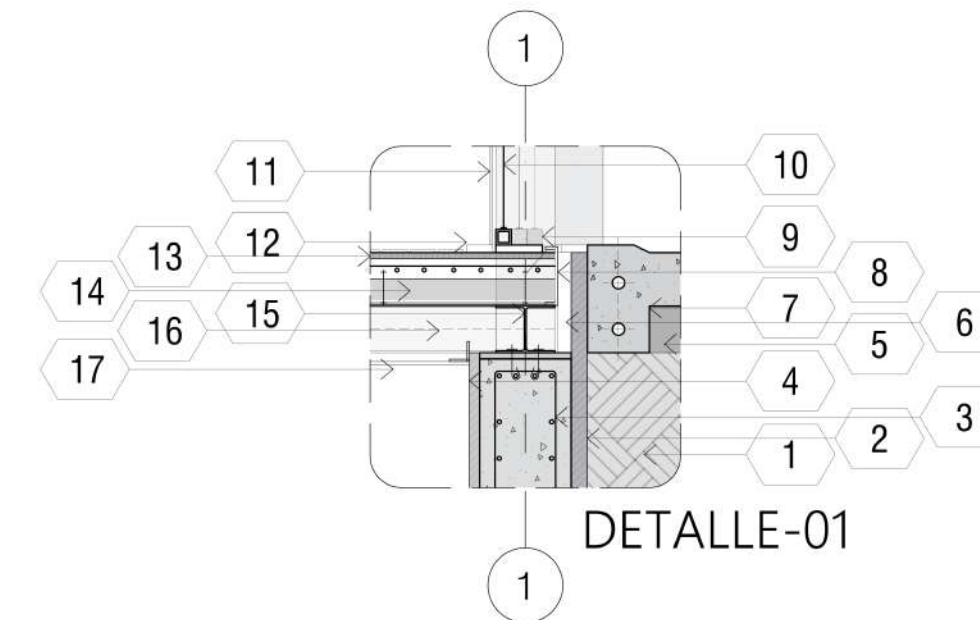
ESPECIFICACIONES DETALLE-01

1. Terreno natural.
2. Membrana aislante de humedad transmitida, terreno a concreto.
3. Muro de contención con 12 varillas #4 y flejes de 1/4" @0.12m.
4. Revoque en cemento pulido como acabado del muro de contención.
5. Terreno compactado para porche y calle.
6. Junta para dilatación sísmica.
7. Sardinel para porche o calle peatonal en concreto.
8. Perfil en C metálico para borde de losa cero.
9. Perfilaría en aluminio para estructura de puerta vidriera piso a techo.
10. Vidrio de 0.05mm para puerta vidriera piso a techo.
11. Placa de DryWall para acabado final en cerramiento/ muro.
12. Borde pirlán de aluminio para junta de separación entre piso y borde de estructura.
13. Pega para tablilla en madera (piso).
14. Perfil metálico o losacero.
15. Viga IP-400.
16. Viga de amarre IP-400.
17. Lamina de DryWall para cielo falso.

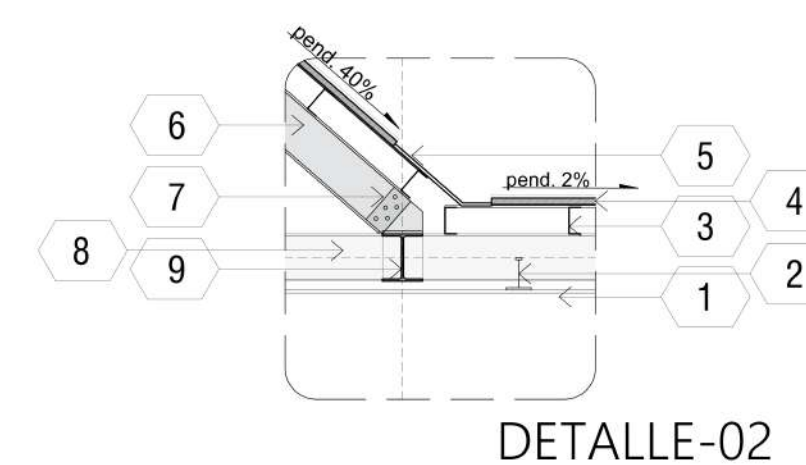
ESPECIFICACIONES DETALLE-02

1. Lamina de DryWall para cielo falso.
2. Tensor para amarre del cielo falso a estructura metálica.
3. Correas en C para amarre de cubierta sándwich.
4. Lamina sándwich tipo C de Hunter Douglas utilizado para cubierta.
5. Lamina metálica para canoa, desagüe de aguas lluvia.
6. Viga de amarre IP-400 para cubierta.
7. Platina de anclaje con pernos de 1".
8. Viga de amarre IP-400 para estructura general.
9. Viga IP-400 para amarre general de cubierta.

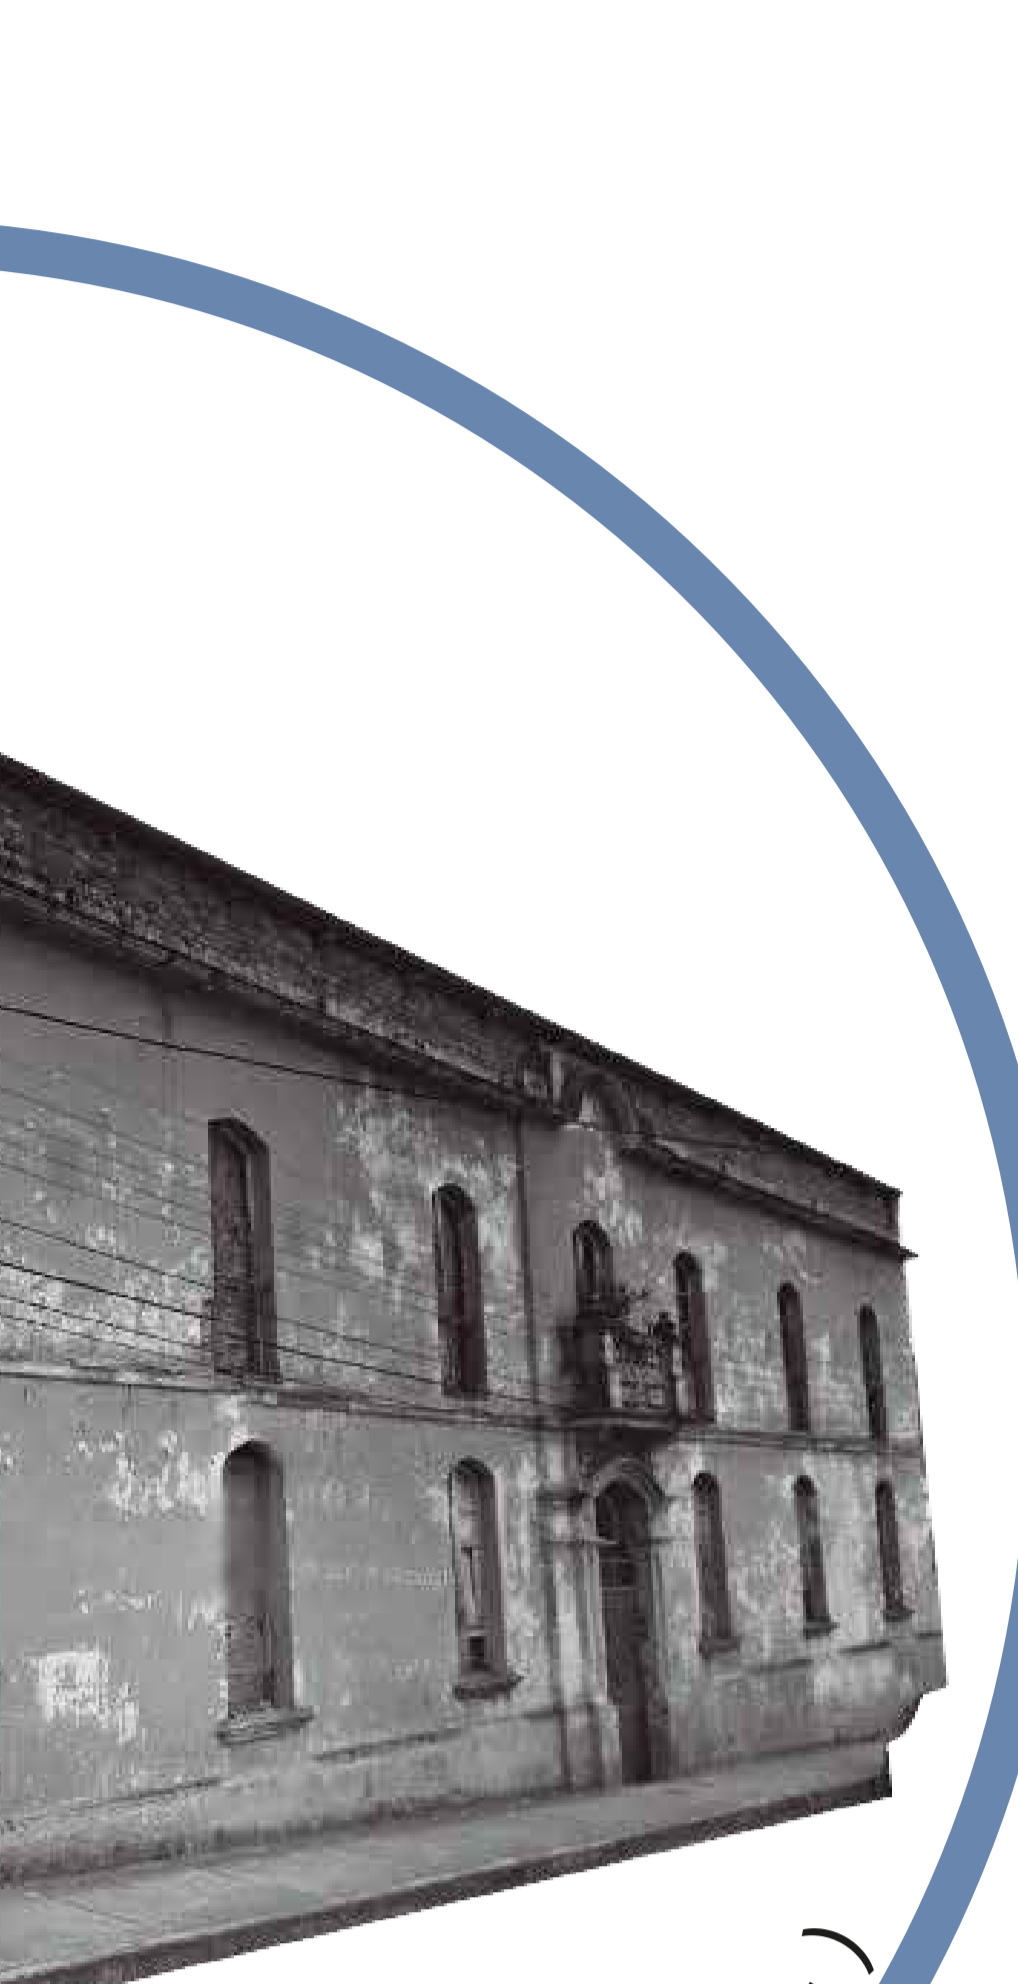
P B O T
DECRETO
030 DE 2009

ÁREA CONSERVACIÓN ARQUITECTÓNICA
ÁREA CONSERVACIÓN URBANÍSTICA

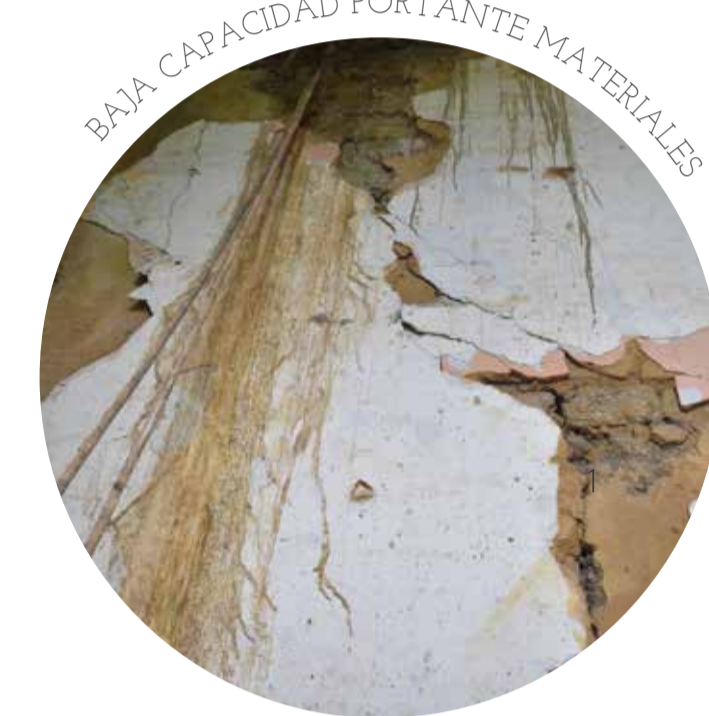
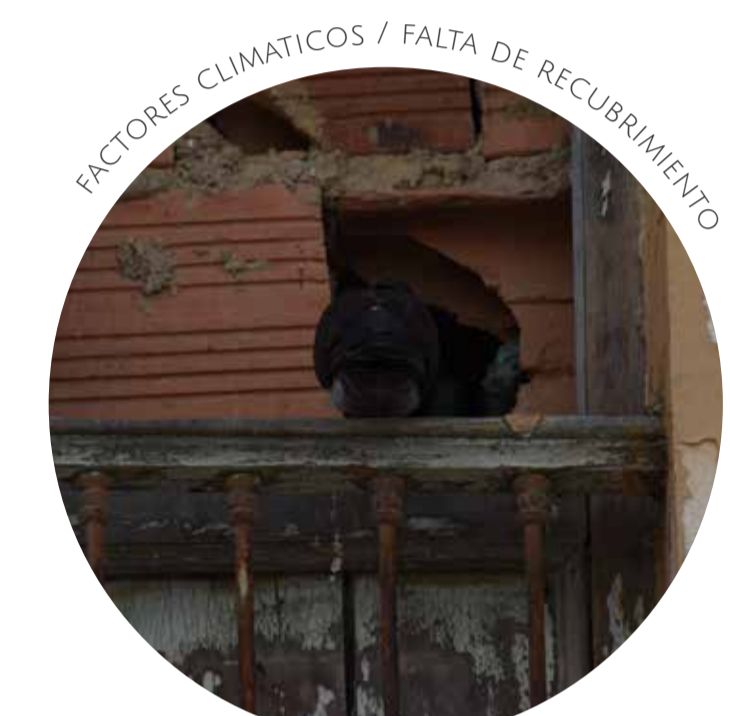
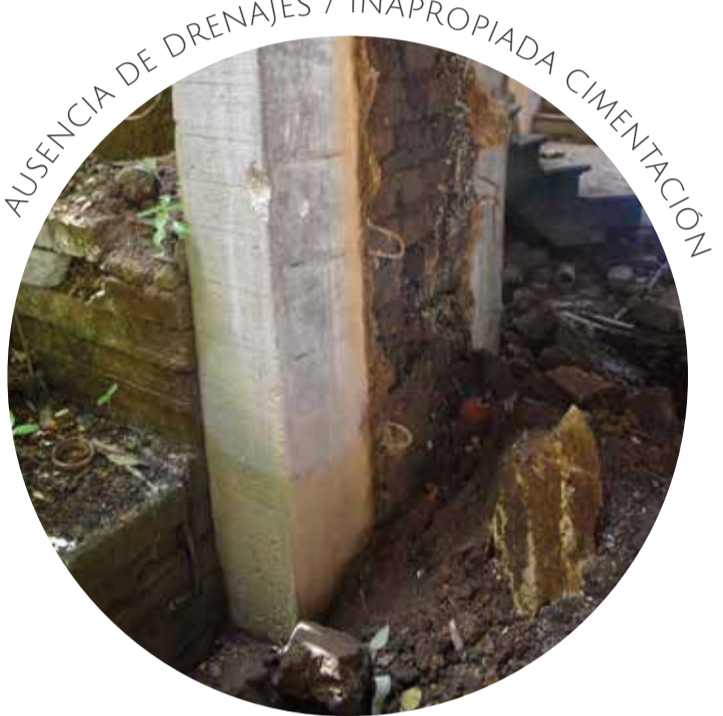
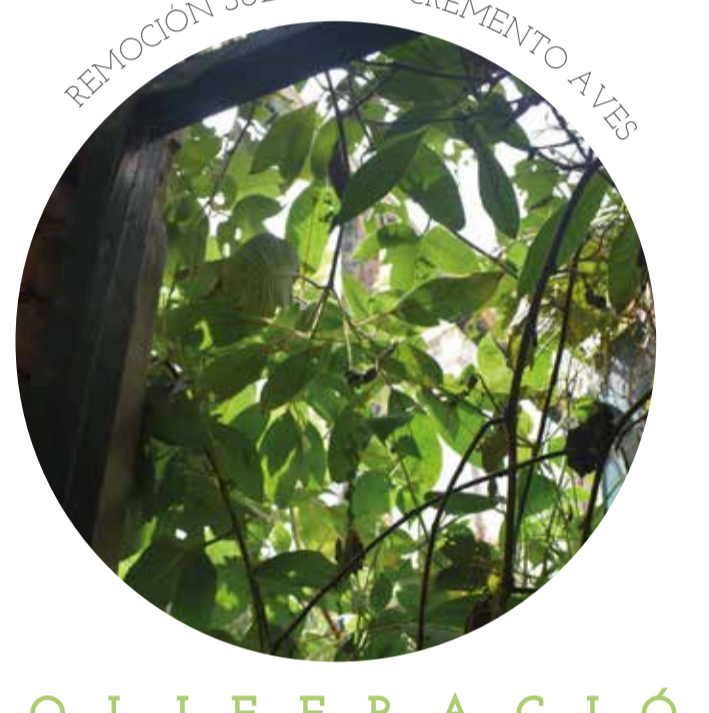
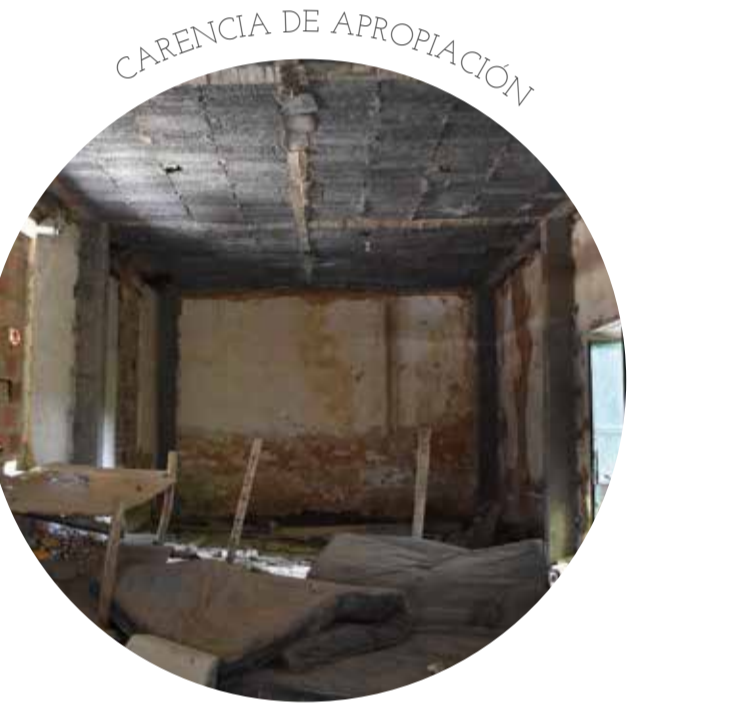
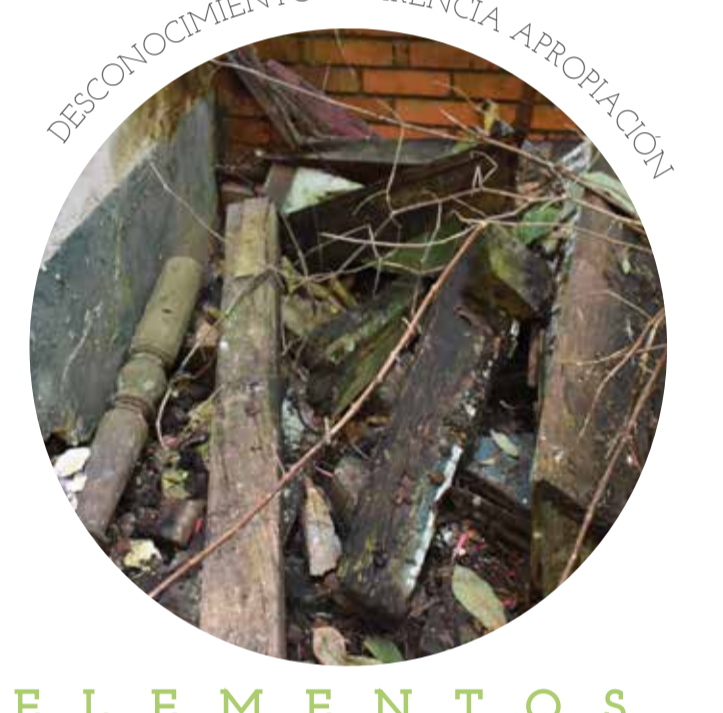
1 PATOLOGÍA MECÁNICA

3 PATOLOGÍA QUÍMICA

5 PATOLOGÍA FÍSICA

2 PATOLOGÍA BIOLÓGICA

4 PATOLOGÍA ANTROPOGÉNICA

6 PATOLOGÍA ANTROPOGÉNICA

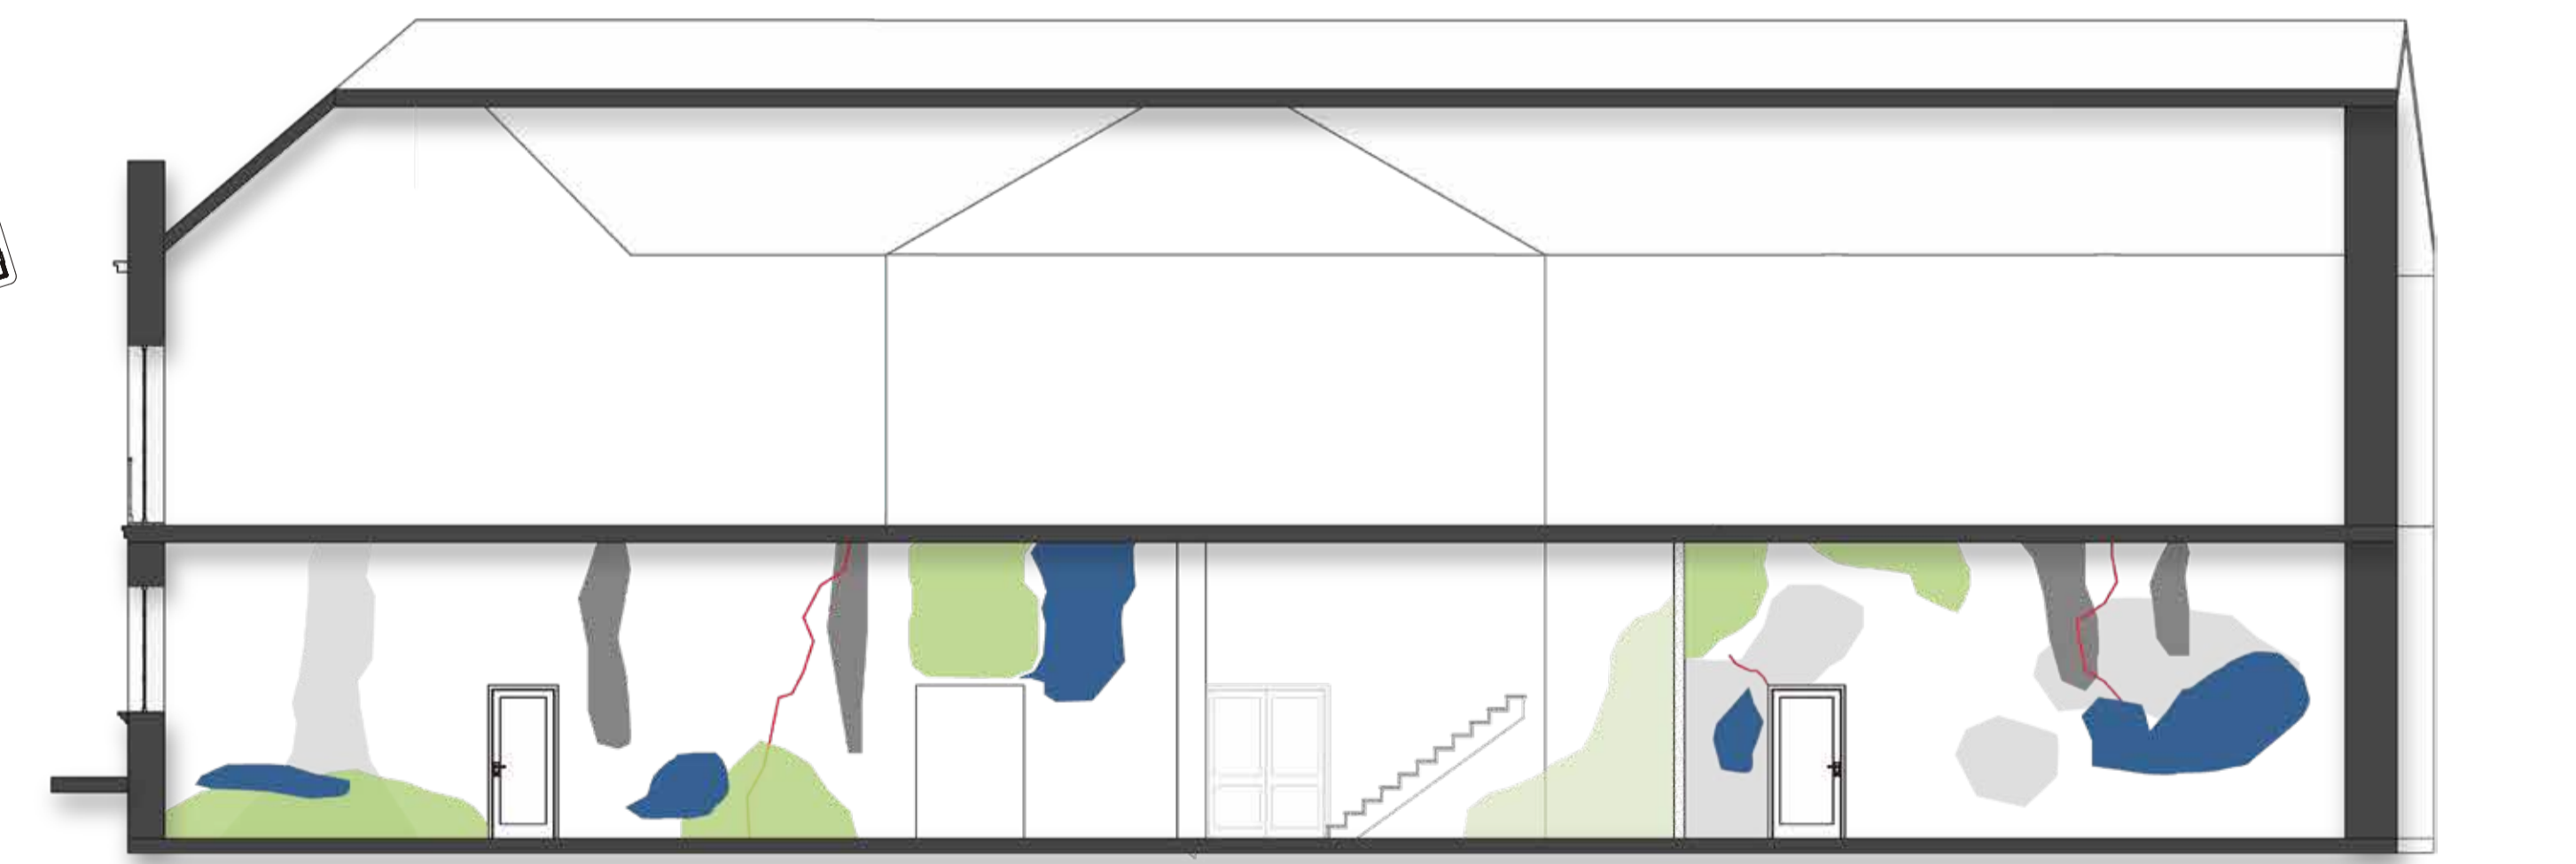
SECCIÓN LONGITUDINAL

PATOLOGÍAS ESTADO FÍSICO ACTUAL

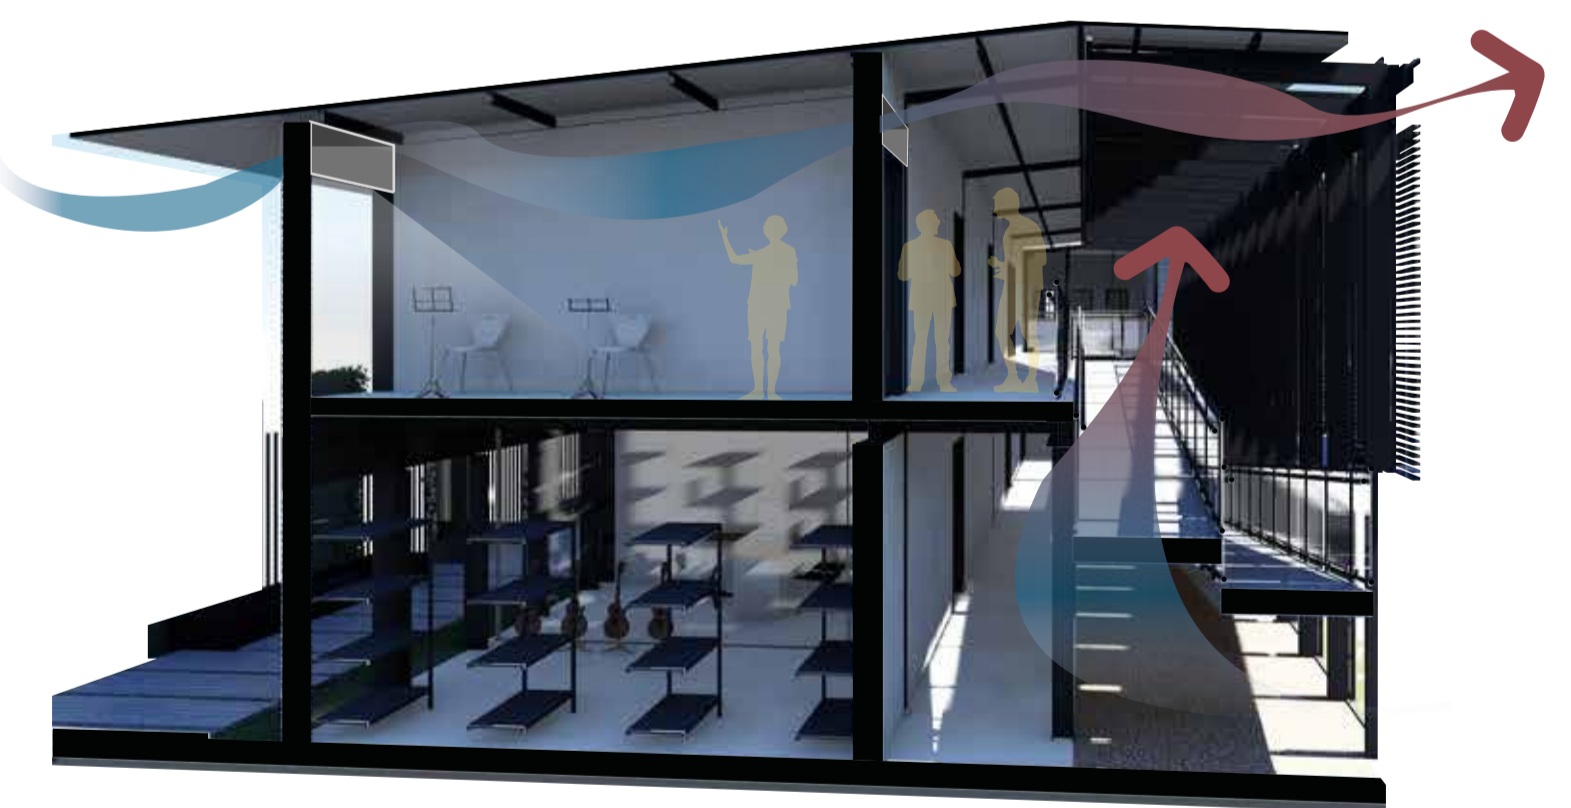
VENTILACIÓN CRUZADA

SUCCIÓN POR DIFERENCIA DE PRESIÓN

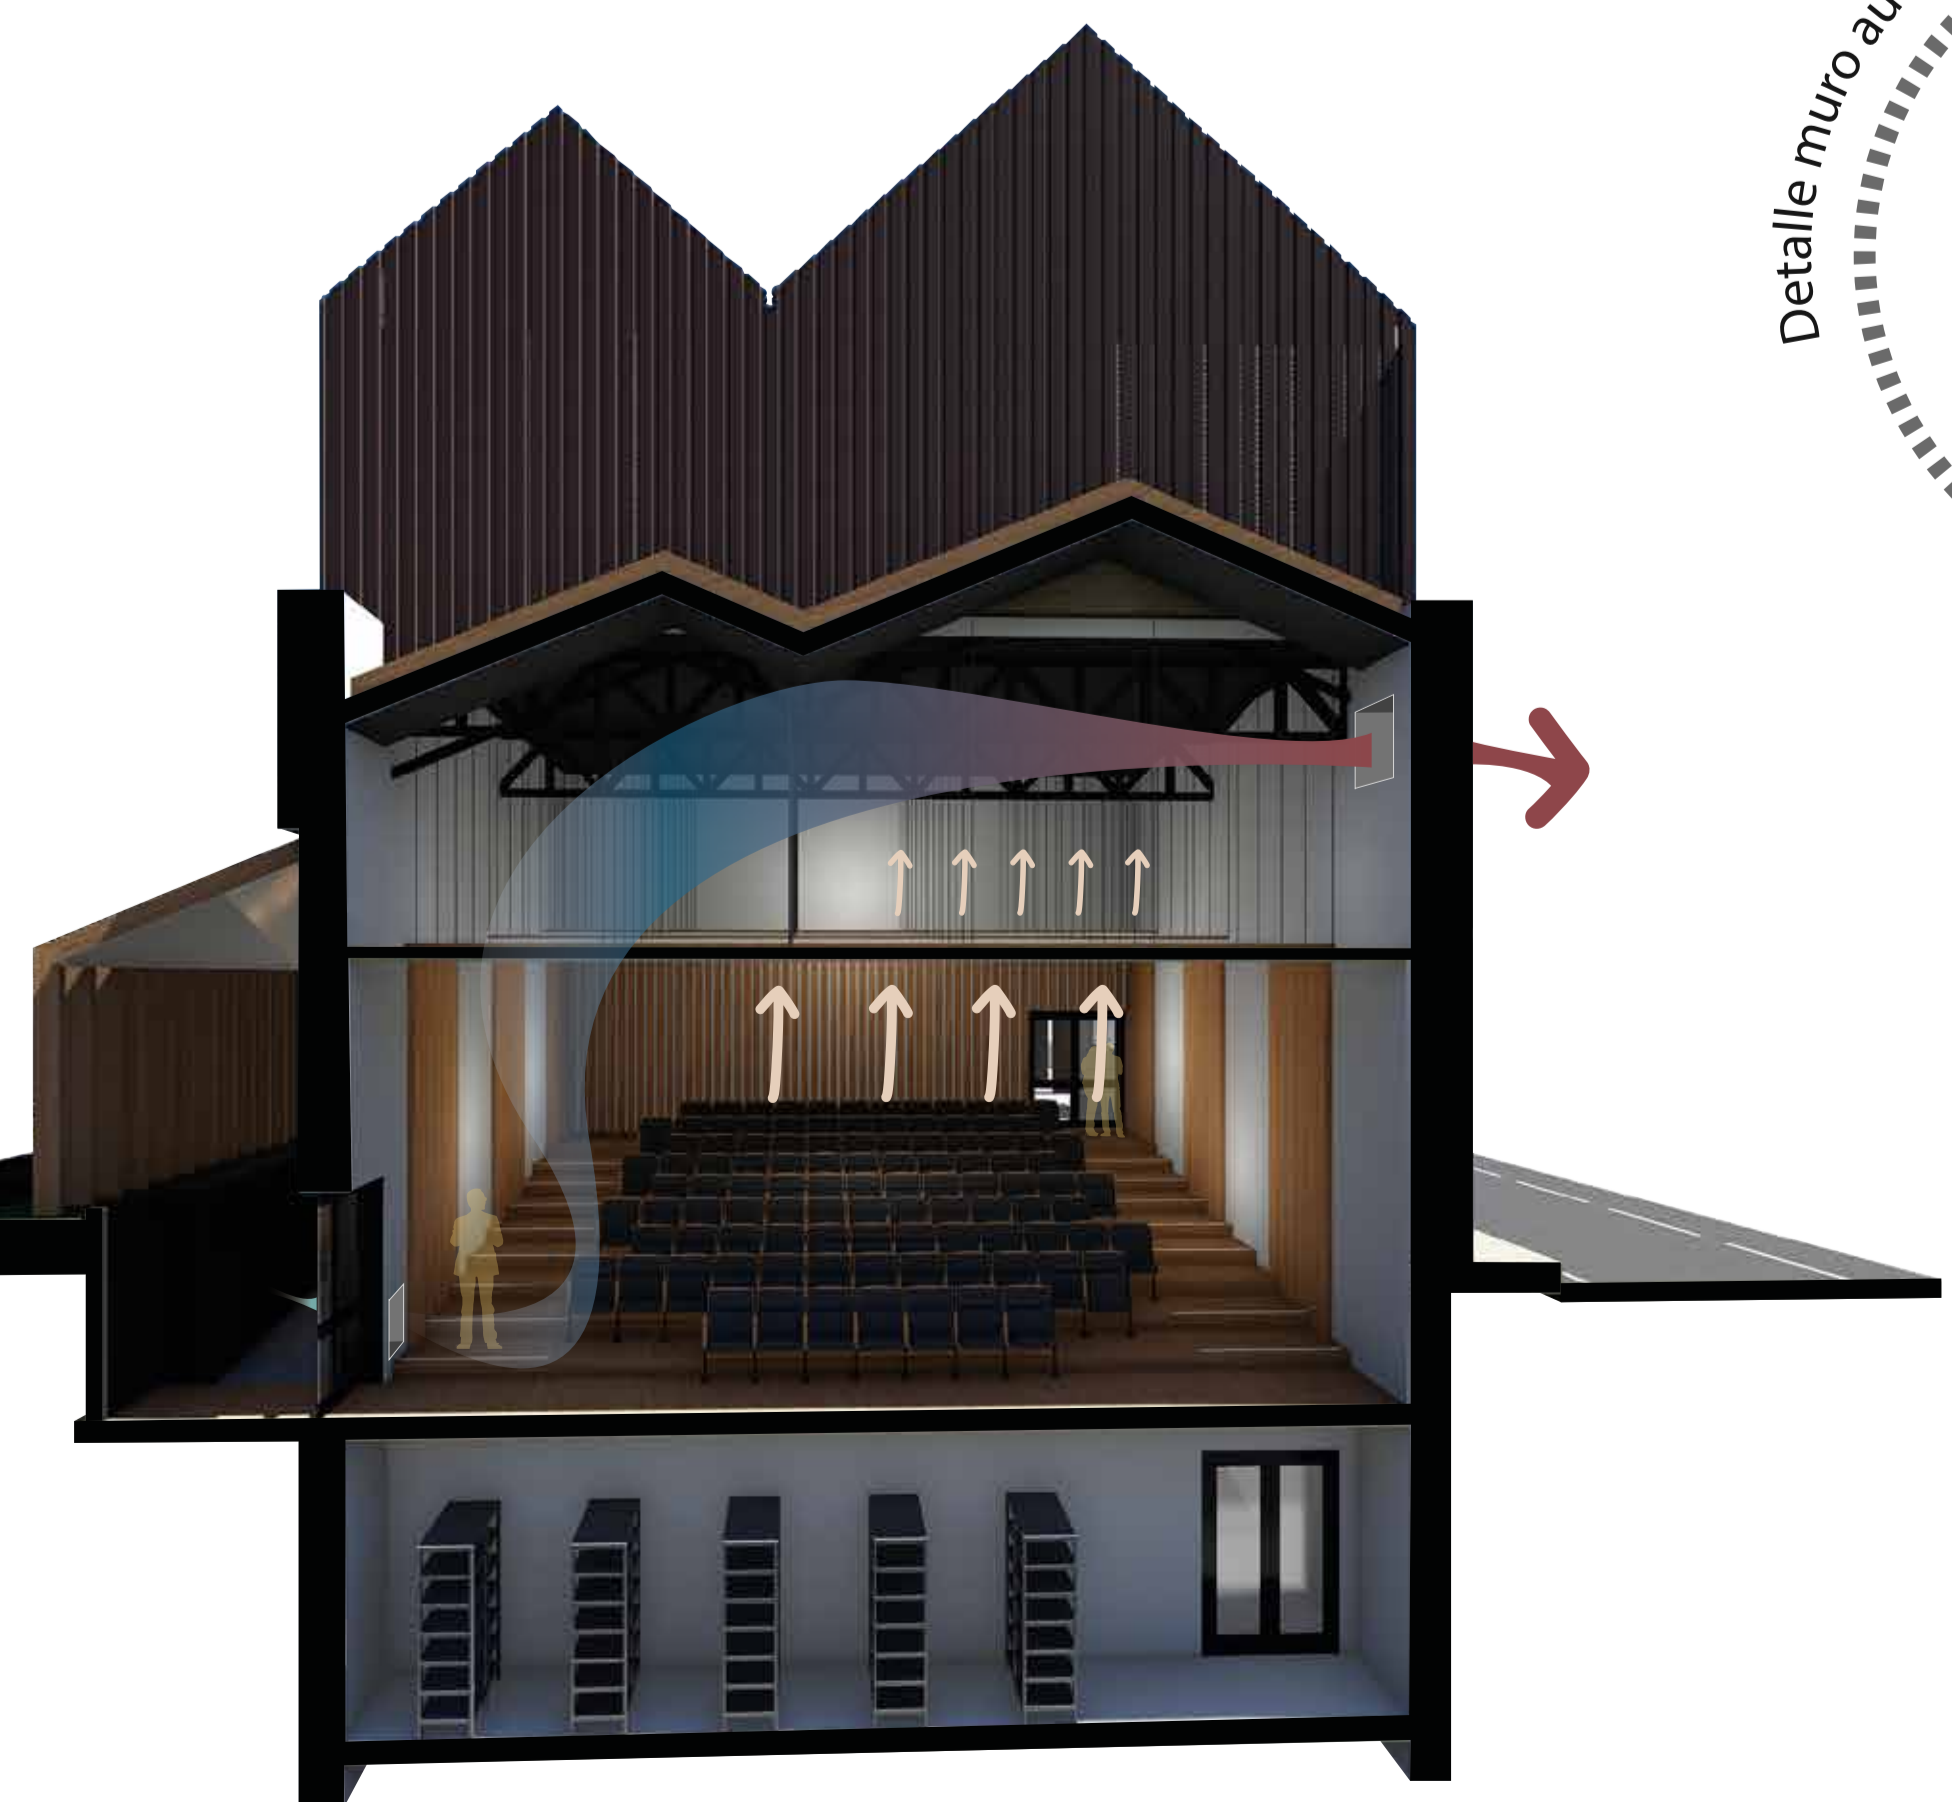
VENTILACIÓN POR DIFERENCIA TÉRMICA

CUBIERTA SANDWICH AISLAMIENTO INCORPORADO

Debido a sus propiedades térmicas, la materialidad original de muros exteriores permite almacenar calor durante el día. Además, el material aislante debajo de la cubierta logrará reducir la pérdida de temperatura en la noche.
